地質リスクマネジメント 事例研究発表会 講演論文集

平成22年9月24日(金)

主催：地質リスク学会 / (社)全国地質調査業協会連合会

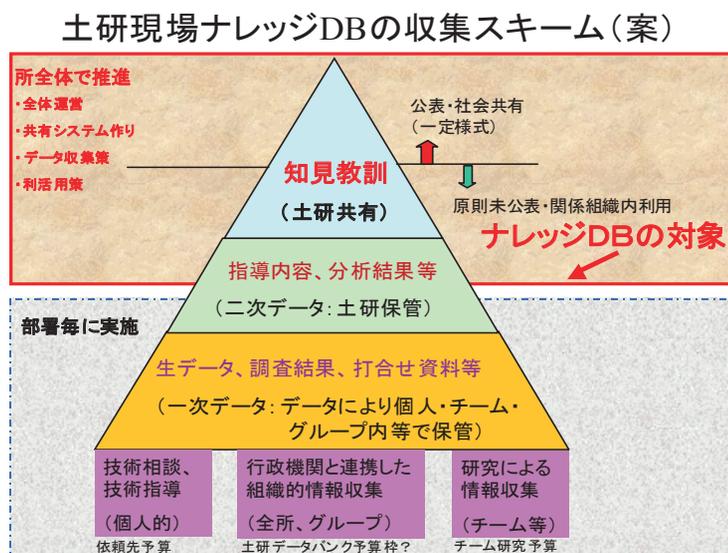
図-1 土研現場ナレッジDBのスキーム案

・事例は標準様式での「概要」（表題，概要，知識・教訓等を文章で簡潔に記述）と自由様式での「詳細資料」の 2 本立てとし，詳細資料なしも可とする。

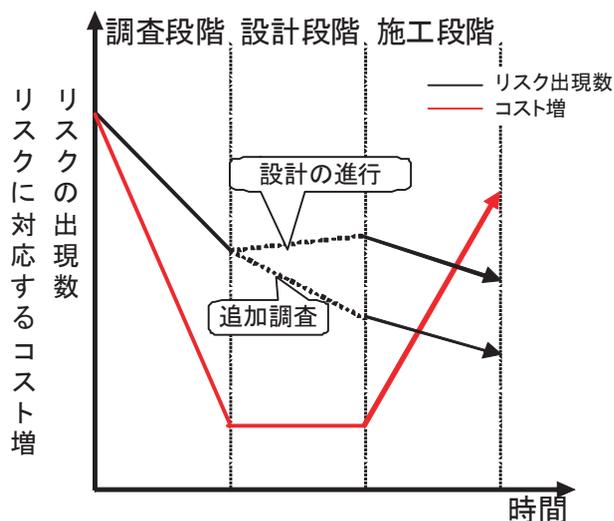
図-1 埋立法による地盤リスクと対応コストの関係概念図

リスクの個数とそのリスクによるコストの概念図を図-1 に示す。調査の段階で地盤の情報が集まるにつれて、地盤リスクとされる内容の個数とその大きさは著しく減ぜられていく。これに伴い、発生する地盤リスクは小さなものになっていくことから、対応が求められるコストも減少する。

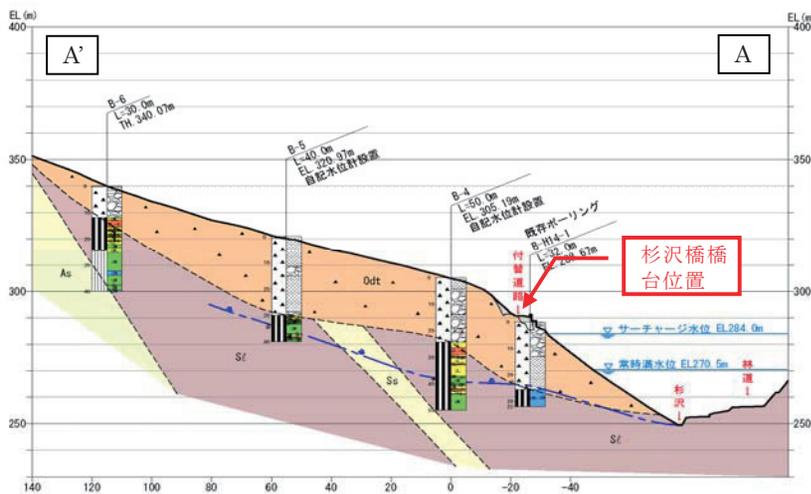
図2 杉沢橋に沿う調査測線の地質断面図（精査前）

地質調査を行ったところ、当該崩落堆積物と基盤岩との境界面に鏡肌や条線は認められないことから、特定のすべり面に沿う地すべりではないと考えられ、また土塊の性状も不均質である。このため、湛水後の安定を図る対象とすべきすべり形状が不確実であり、均質な土塊に対して通常適用される逆算法による安定解析では最も危険なすべり形状を抽出できない可能性が予見された。

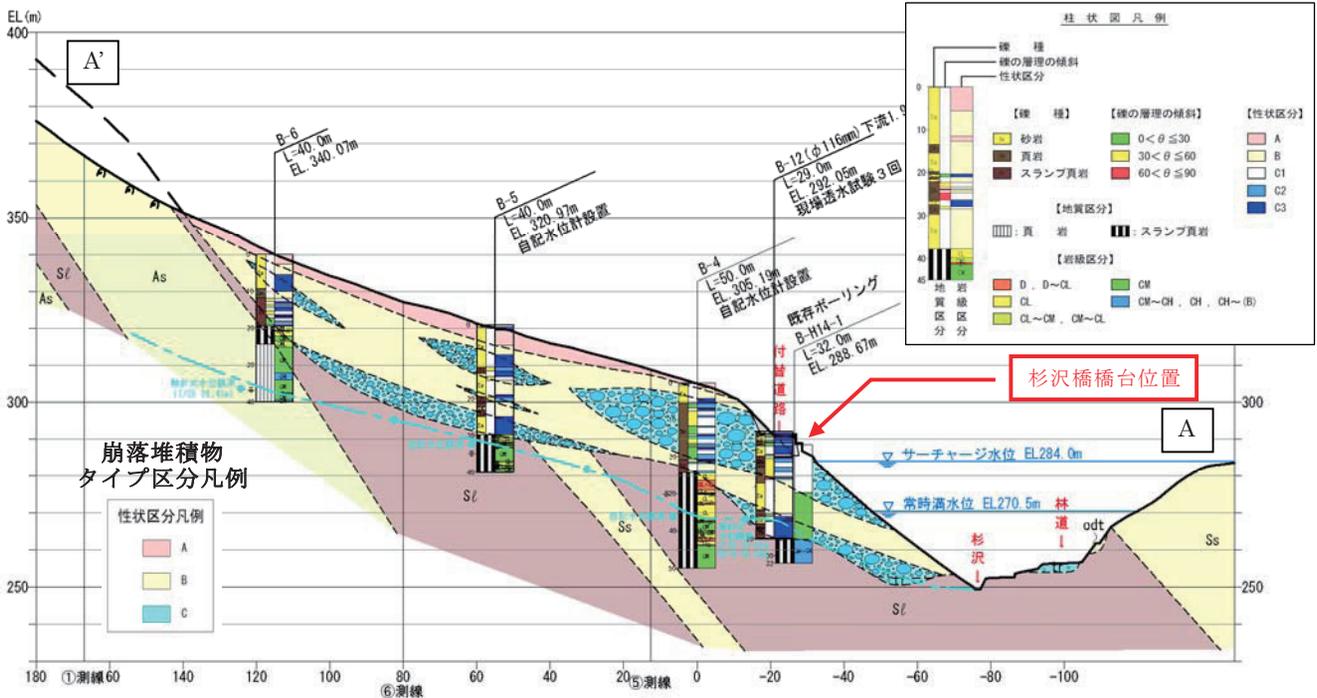
図4 杉沢橋に沿う測線の地質断面図（精査後）

そこで本事例では、当該堆積物の性状や構造を精査し、土層構成や性状の不均質性、供試体の代表性等の地質リスク要因にも留意して、湛水後の安定を支配する土層の強度を精度良く求めた。

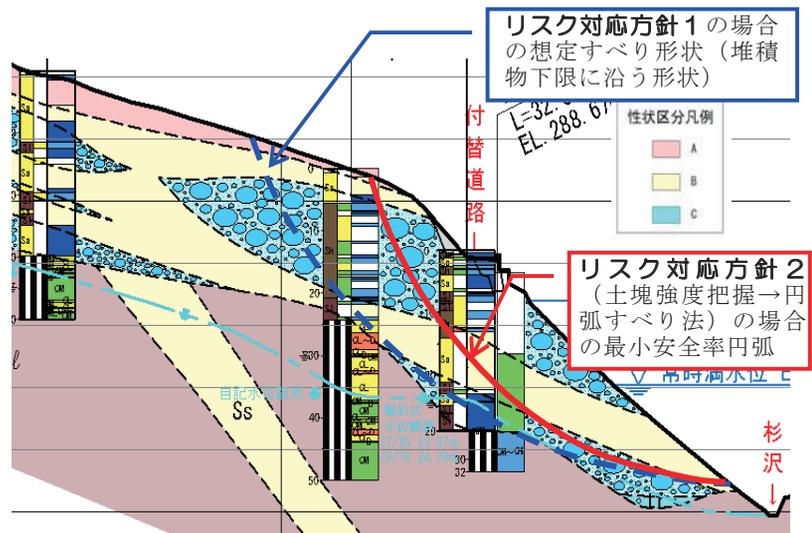
図5 安定計算結果（対策工検討すべり形状）

このように、リスク対応方針2をとったことにより必要抑止力は1/25程度まで削減された。

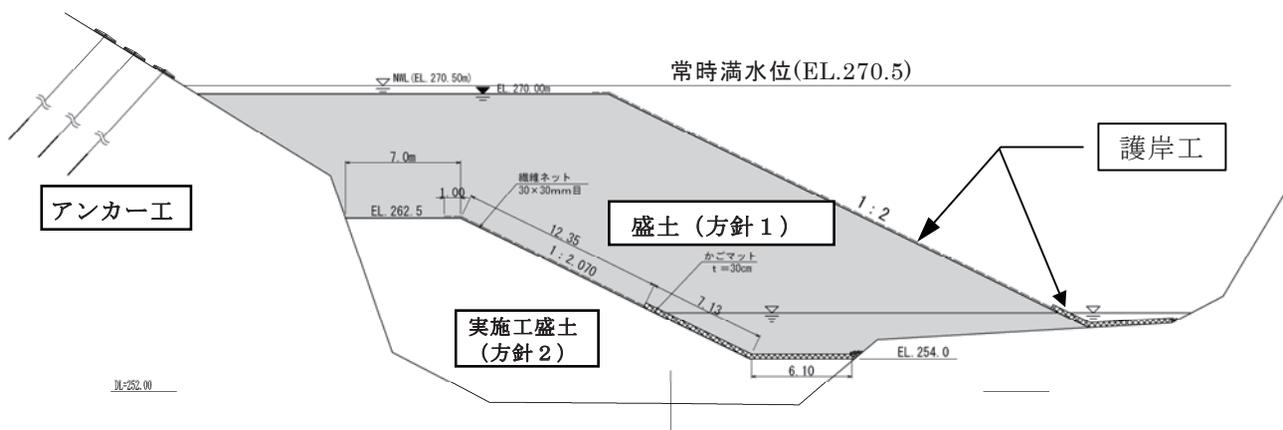
図6 実工事と仮想の対策工(リスク対応方針1)との比較図

リスク対応方針2をとった場合の必要抑止力は117.6kN/m²と小さく、小規模な排土と押え盛土を施工することにより、対策後の最小すべり安全率は1.105となり所定の安全率1.10を満足する。対策工の概要を図6に示す。

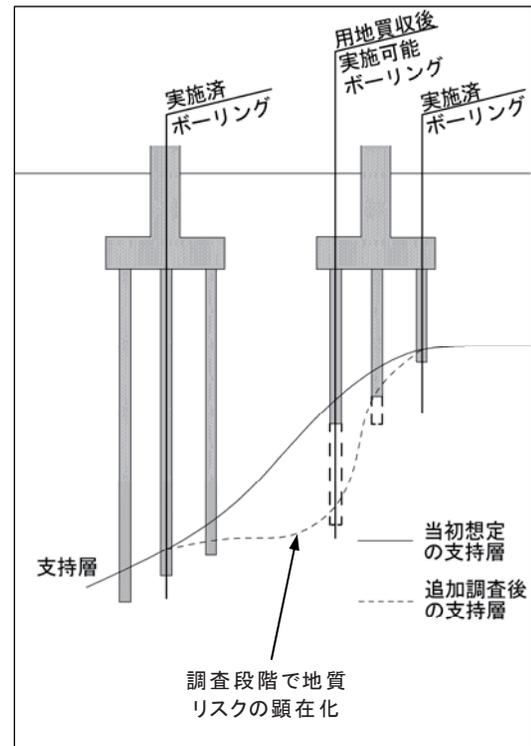
図3 2期に分けた調査で、地質リスク保有困難箇所での追加調査による地質リスク低減(図5参照:Bor②')

- a) まず予備設計段階で1次調査を実施し、調査区間全体の地質構成を概略的に把握した（図4）。これは、予備設計と1次調査結果より抽出された問題点を整理して合理的な2次調査を計画する為と、1次調査中に事業用地の増加が見込まれた為である。
- b) その結果、2次調査時は事業用地が追加され、設計上の問題点を加味した無駄のない合理的な調査（原位置試験及び室内試験の集中的実施等）が可能となった（図5）。詳細な調査により、支持層は旧河道により谷地形を呈する箇所と洪積砂泥互層の存在、貫入岩分布の詳細とN値50未満の強風化部の存在、1橋脚内で支持層傾斜が顕著である箇所の存在等が判明し、調査段階で地質リスクが概ね顕在化した。
- c) さらに、1橋脚内で支持層傾斜が顕著と想定した箇所（図5のボーリング②'）では、今回調査段階で可能な限り地質リスクを低減し成果品質を向上させる必要があった。従って、発注者及び設計業者と協議の上で、地質リスクが許容または保有困難な箇所では、設計業者に渡さなければならない最遅工程を逆算して、さらなる事業用地の追加を待ち、可能な限り追加調査を提案・実施した（図3）。

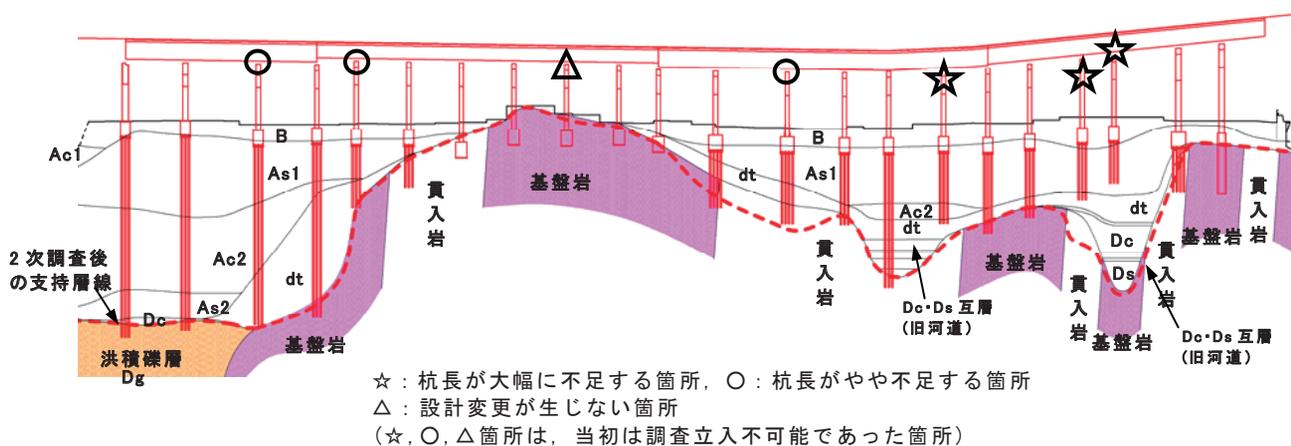
図6 地質調査を1次と2次に分けない連続的な実施により詳細設計した場合、施工時における地質リスク顕在化に伴う事業コスト損失箇所（○☆の計6橋脚）

今回の調査事例では、1次と2次の2期に分けたことにより、工期内に事業用地が追加され全橋脚部において地質リスクの低減を達成した。しかし、仮に調査を1期のみで実施していた場合は図6のデータに示すように、最も遅い場合は施工中に6橋脚で地質リスクが顕在化して、施工中断や修正設計が発生していた可能性が高い。なお、施工直前にチェックボーリングを実施したとしても、少なくとも修正設計は必要であったと考えられる。

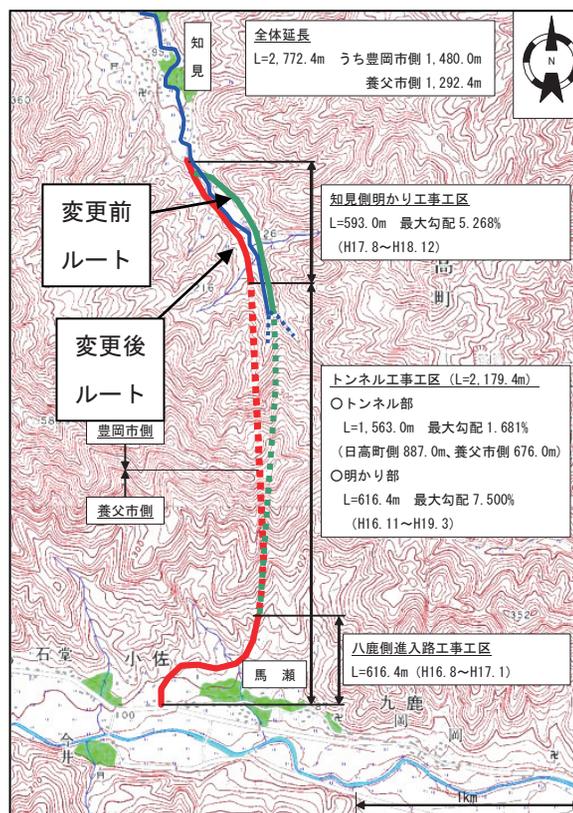
図4 道路ルートの比較結果図

CMR が事業に関与した段階の道路整備ルートはトンネル延長約1,250mで、終点側明かり部では知見川右岸を通過していた(図4参照)。そして、既に坑口ボーリングとトンネルルート全線の踏査・弾性波探査が行われていた。当地の地質は新第三紀の火山岩が主体で溶岩・凝灰角礫岩・火山礫凝灰岩・凝灰岩からなる(図5参照)。溶岩・凝灰角礫岩は不規則に分布し、亀裂に地下水が胚胎して突発湧水が生じる可能性があり、凝灰岩はスレーキングが懸念された。

既往調査結果の見直しと追加調査により道路整備ルートの検討を行った結果、左岸側ルートの方がトンネル延長では約300m長くなるものの、その他の項目で有利な点が多く、コストについてもほぼ同等であるとの検討結果となった。このため、左岸側ルートに変更した。

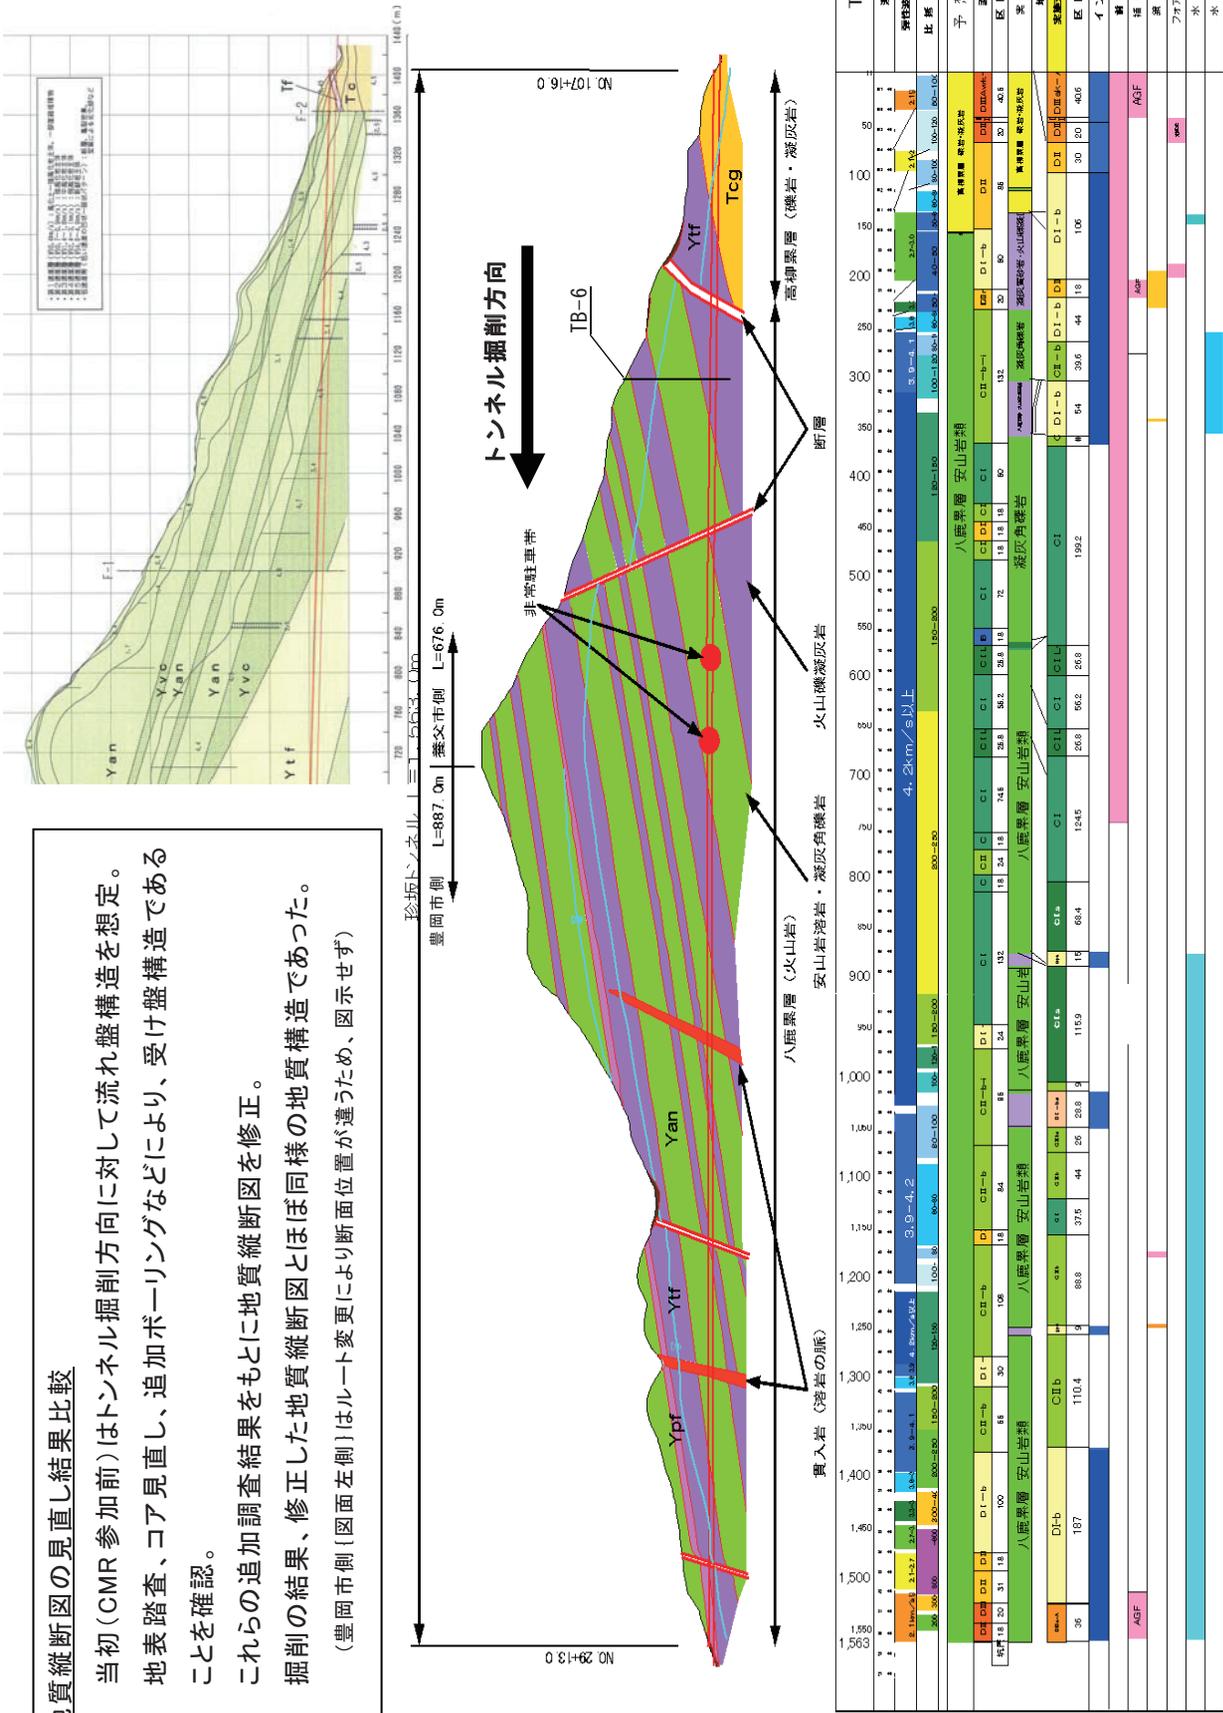
図5 地質縦断面図の見直し結果(上段:見直し前、下段:見直し後)

- ・ 当初(CMR参加前)はトンネル掘削方向に対して流れ盤構造を想定。
- ・ 地表踏査、コア見直し、追加ボーリングなどにより、受け盤構造であることを確認。
- ・ これらの追加調査結果をもとに地質縦断面図を修正。
- ・ 掘削の結果、修正した地質縦断面図とほぼ同様の地質構造であった。
(豊岡市側[図面左側]はルート変更により断面位置が違いため、図示せず)

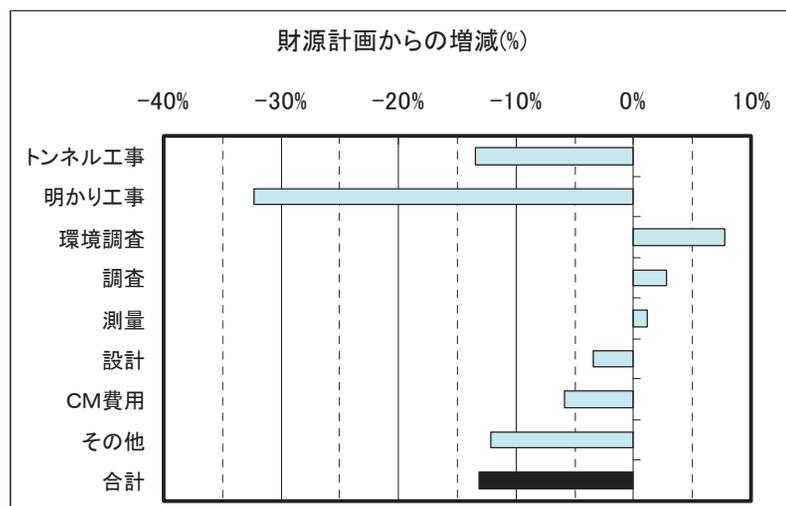
図 7 全体事業費 計画と実績の比較

また、トンネル工事の金額については契約時と比較して約 0.3 億円減額できた(図 7 参照)。

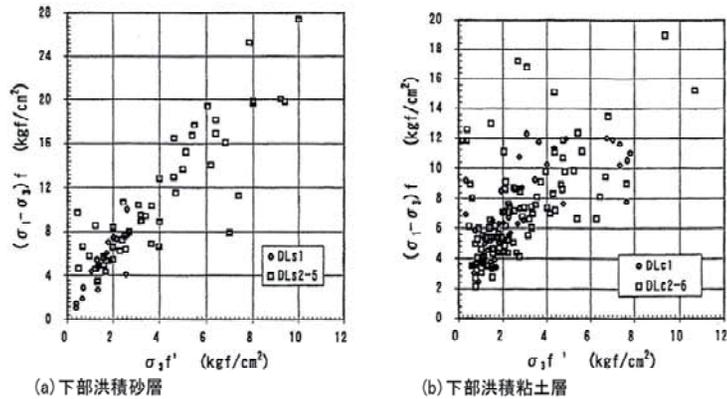
図6 下部洪積砂層と粘性土層の(σ1-σ3)f と3f の関係

実際にDLs とDLc層とでは図6に示されるように、強度定数(c', φ')に有意な差はなく、強度定数における土質の種類による違いは特に認められなかった。

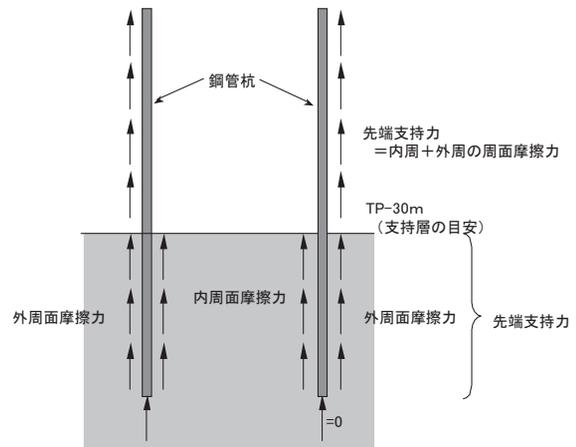
図7 先端支持力の仮定

打込み鋼管杭の開端先端支持力は、支持層付近での閉塞の程度に大きく依存し、破壊メカニズムも変化する。本橋の場合も、支持層付近での閉塞効果の程度を明確に把握し、底面積に対する先端支持力度として評価することは困難であると予想され、そこで図7に示すように支持層以深での杭内周面摩擦力を設計上の杭先端支持力と見なすことを考え、このとき本橋では、地盤のc', φ'を用いて次式にて周面摩擦力度进行评估することとした。

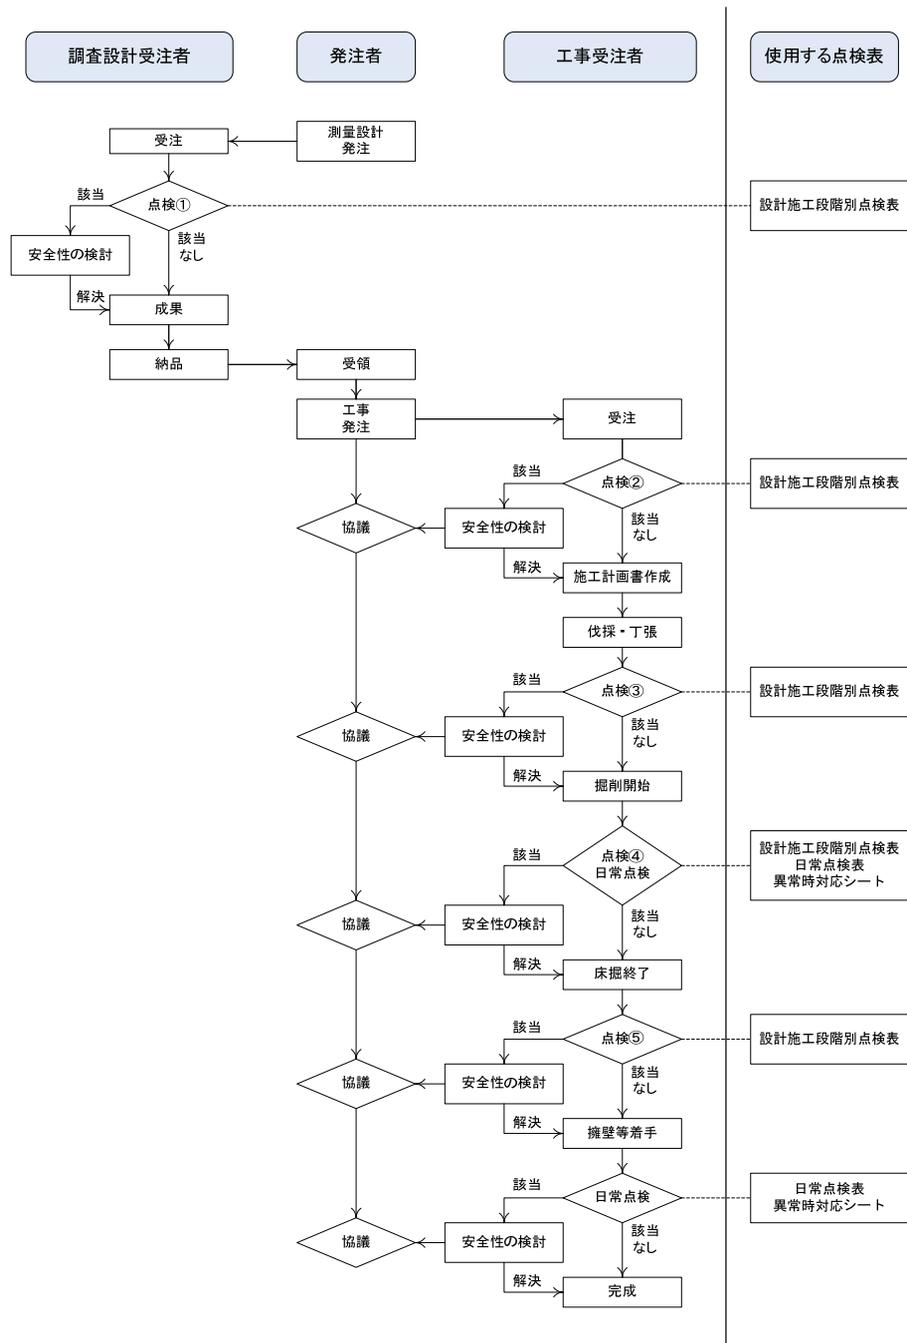
図 4 適用対象と用語の定義

調査・計画・設計から施工終了までの一連の流れとそれぞれの点検表の適用箇所について図 4 に示すとおりである。一般に斜面崩壊による労働災害のリスクは地山に関する情報によって影響される。地山に関する情報は、表 2 のように工事の各段階で増加していく。そのため、地山の新しい情報が得られる各段階で、地山の状況や変状の様子を点検し、問題があれば必要な対策を適切に講じることが必要である。なお、本報告書では、斜面崩壊による労働災害が多い公共団体発注工事を主な対象としているが、民間発注工事についてもこの思想に基づいて検討することが望ましいとしている。

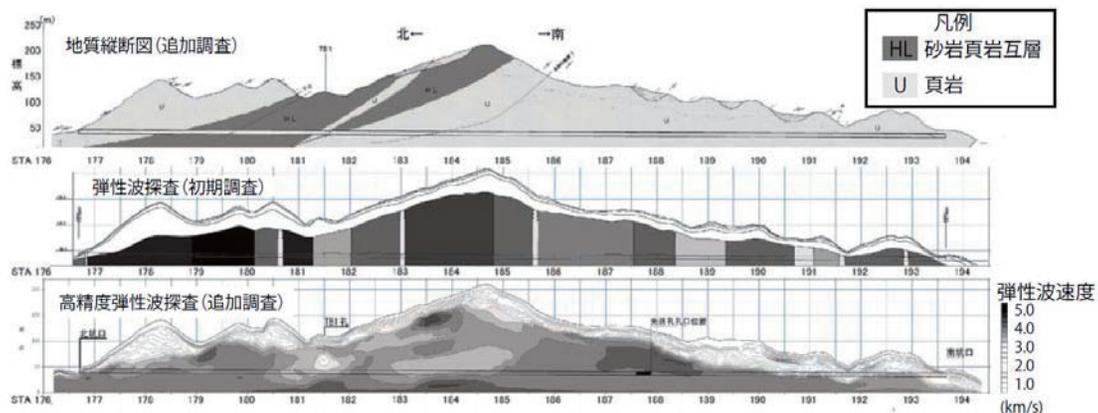
図1 地質断面図と弾性波速度分布図¹⁾

検討を行ったトンネルは、全長1.7km の2車線道路トンネルである。地質は四万十帯であり、亀裂の発達した頁岩と、砂岩頁岩互層が分布する（図1）。事前調査で行われた屈折法弾性波探査の結果では、トンネル掘削位置の弾性波速度が4.0km/s 前後と推定されたことから、地山はC I およびC II が主体と予測された。しかし、実際の地質は予測とは大きく異なり、掘削による応力解放やわずかな湧水により容易に細片化しやすい地山であり、掘削当

初からほとんどがD 地山であった。このため、未施工区間の地山状況を把握することを目的として、ボーリング調査（図1 に示すTB1 孔）、TB1 孔を利用した高精度弾性波探査、比抵抗電気探査が実施された。TB1 孔においては速度検層および電気検層も実施されたが、上述のように容易に細片化しやすい地山であり、ボーリング孔壁の保持が困難であったため、トンネル掘削位置を除きケーシングが挿入された。このため、速度検層および電気検層では、トンネル掘削位置付近のみ測定された。

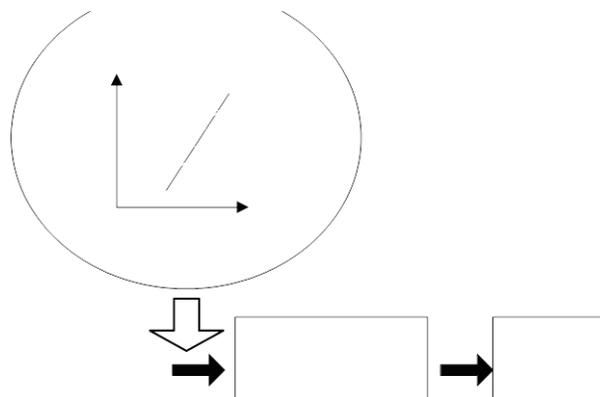
図 2 コア評価点を用いた地山評価の流れ

コア評価点は、ボーリングコアの圧縮強度、風化変質、割れ目の間隔、割れ目の状態を点数化し、あわせて湧水圧試験やスレーキング試験結果などにより、湧水量および水による劣化を評価し、その合計点により地山評価を行う。この合計点をコア評価点と呼んでいる。コア評価点を用いた地山評価の流れを図 2 に示す。コア評価点とボーリング孔沿いの弾性波速度との相関式を求めておく。そして、トンネル掘削位置における弾性波速度から、上記のコア評価点と弾性波速度との相関式を用いて、トンネル掘削位置におけるコア評価点を算出する。このコア評価点を用いて地山評価を行う。

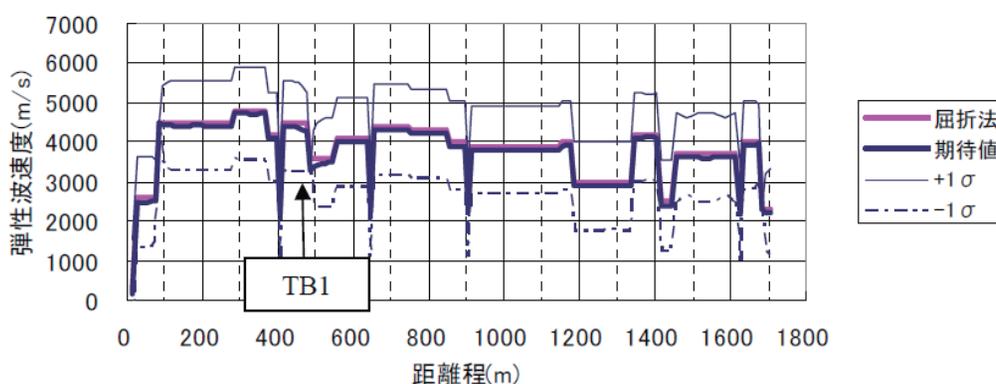
図 3 トンネル掘削位置における弾性波速度の推定結果

大津ほか⁶⁾は、地球統計学の一手法である外生ドリフト・クリギングを用いたトンネル掘削位置における弾性波速度の推定と推定誤差標準偏差の評価手法を提案している。そこで、トンネル掘削位置において、この手法による弾性波速度の推定値 (μ)、推定値の誤差標準偏差 (σ) を持つ正規分布乱数 $N(\mu, \sigma)$ を発生させて、弾性波速度データの不確実性とした。ここで、屈折法弾性波探査結果を不確実性は高いが面的な情報を与えるものとし、屈折法弾性波探査による最下層の弾性波速度と TB1 孔における弾性波速度を確度の高い点情報として推定を行った。詳細は、大津ほか⁶⁾を参照されたい。図 3 にトンネル掘削位置における推定結果を示す。赤の実線が事前調査で実施された屈折法弾性波探査結果、青の太実線が推定値 (期待値 μ)、青の細実線が ($\mu + 1\sigma$)、青の鎖線が ($\mu - 1\sigma$) である。TB1 孔の位置では σ はゼロになっている。また、トンネル掘削位置の全体にわたり σ は概ね 1,000m/s となっている。

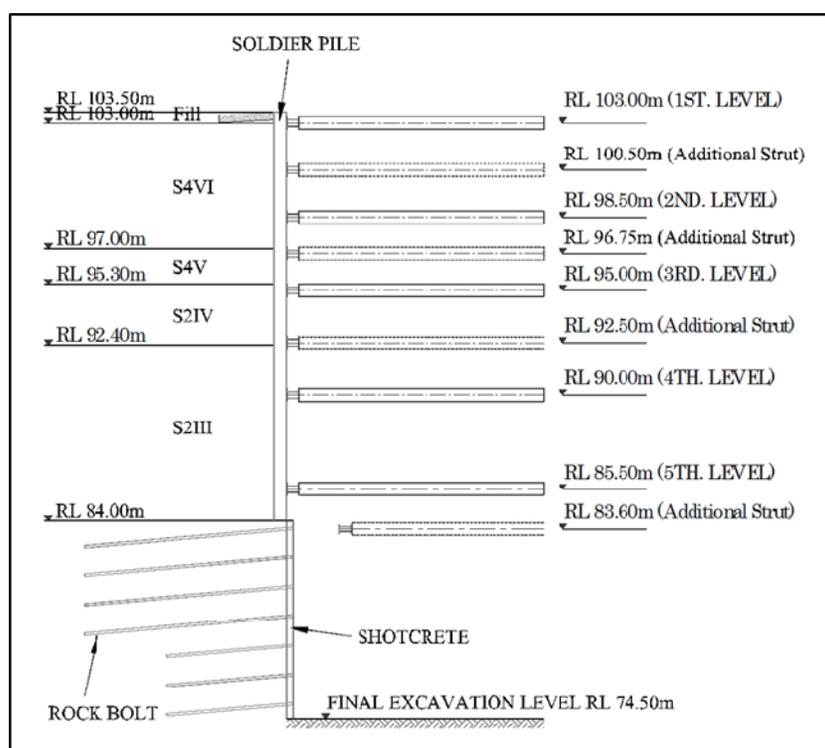
図 1 切梁の追加 (Additional Strut)

工事では掘削開始からまもなく切梁軸力が設計値に達したため、表 1 のリスク管理計画に従い、図 1 に示すように切梁段数を追加することになった⁶⁾。

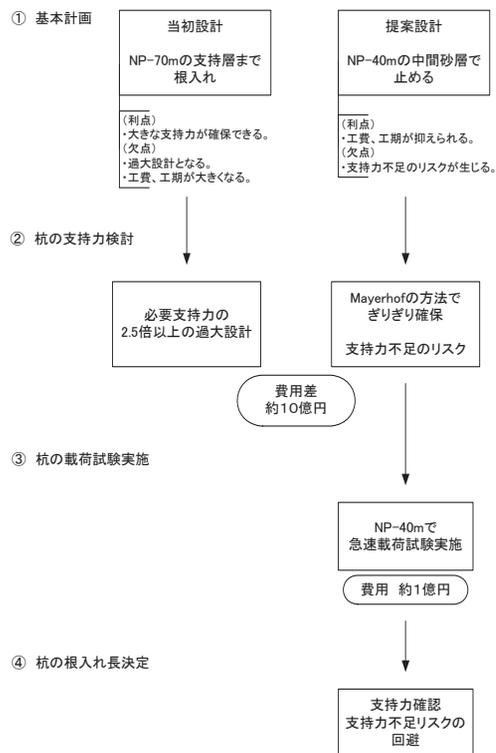
図-1 支持杭の根入れ長設定フロー

本工事の計画から杭の根入れ長設定のフローを図-1に示すとともに以降で詳細について述べる。

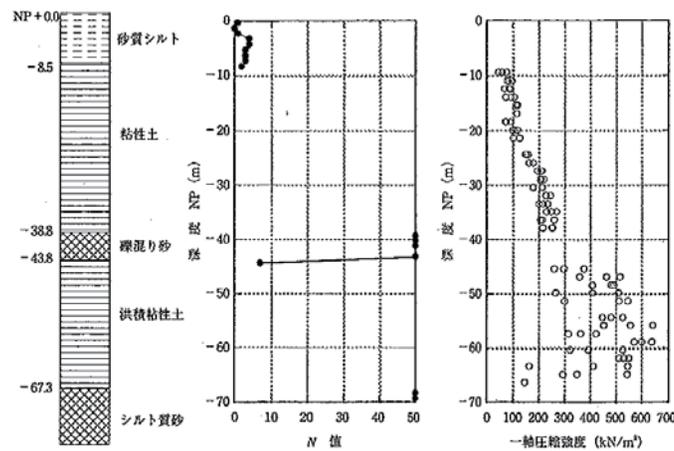
図-5 粘性土地盤の一軸圧縮強度

なお、検討の中で中間砂層直下の洪積粘性土層の強度については図-5に示すとおり200~600kN/m²の一軸圧縮強度を持つ地盤であるが250 kN/m²として計算した。

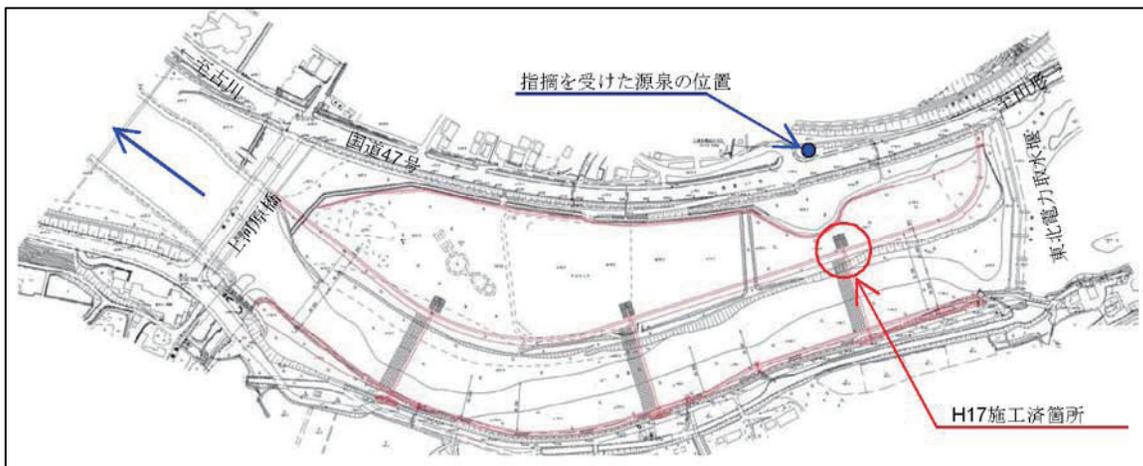
図3 第2期事業範囲と指摘源泉位置図

第2期事業は、上河原橋から上流東北電力取水堰（以降電力堰）までの区間 $L=700\text{m}$ に帯工3基、左右岸低水護岸工の計画で着手の予定であった（図3）。平成17年度工事は上流側帯工の右岸袖部を施工したが、平成18年度、残る中央部から左岸袖部までの施工に取りかかる寸前に、付近の温泉旅館経営者より、川の掘削工事が周辺の源泉（図3）に与える影響についての指摘を受けた。

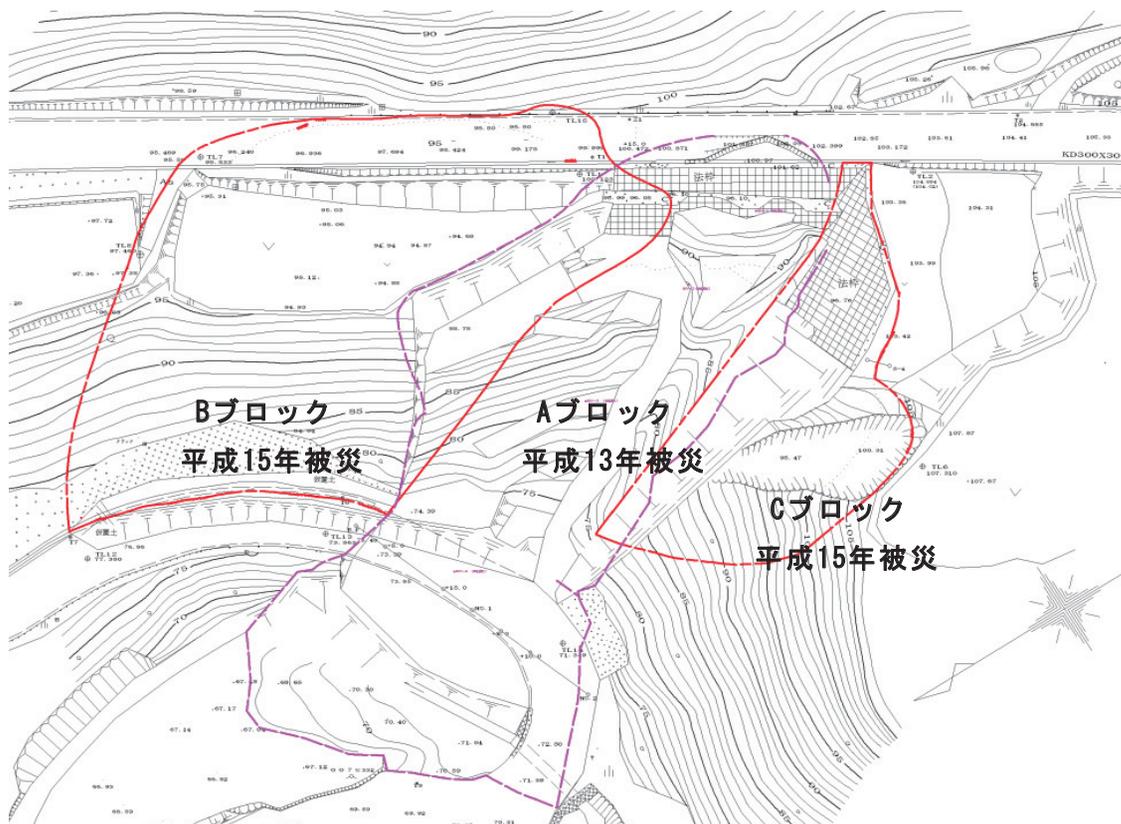
図1 地すべりブロック分割図

その後、地質調査を実施し、地すべりの動態観測をおこない、地すべり解析を行った。図1に地すべりブロックの分割図を示す。また、図2～4に各ブロックの対策工法の図面を示す。

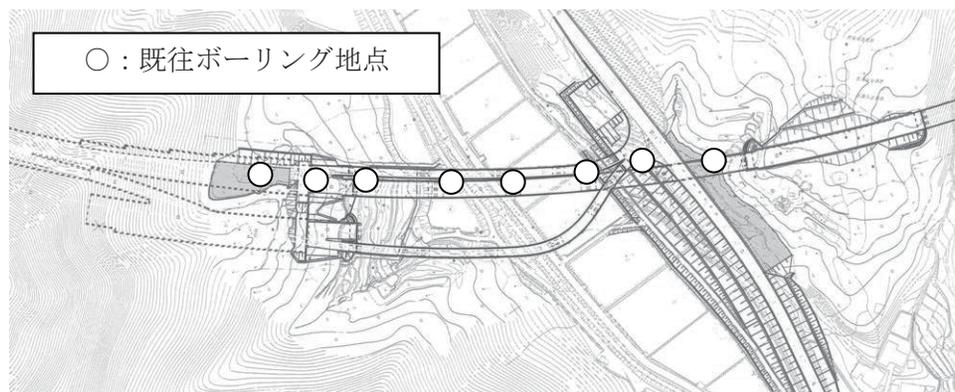
図 2 予備設計図面 (既往ボーリング地点を追記)

予備設計図面は図 2 の通りである。また、詳細地質調査 1 を基にした坑口部の構造変更後の平面図を図 3 に示す。

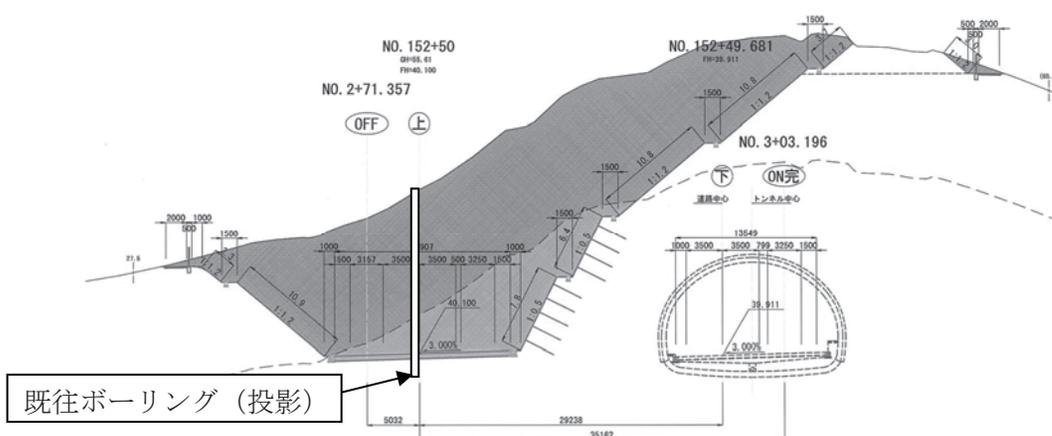
図4 終点側坑口付近での上下線の関係

既往設計では、この区間は切土のり面の直下を下り線がトンネルで通過する計画となっており、トンネルとのり面の取り合いが検討されていた（図4参照）。ただし、地質断面などの情報は、上り線で実施したボーリング調査を基に推定したものであった。

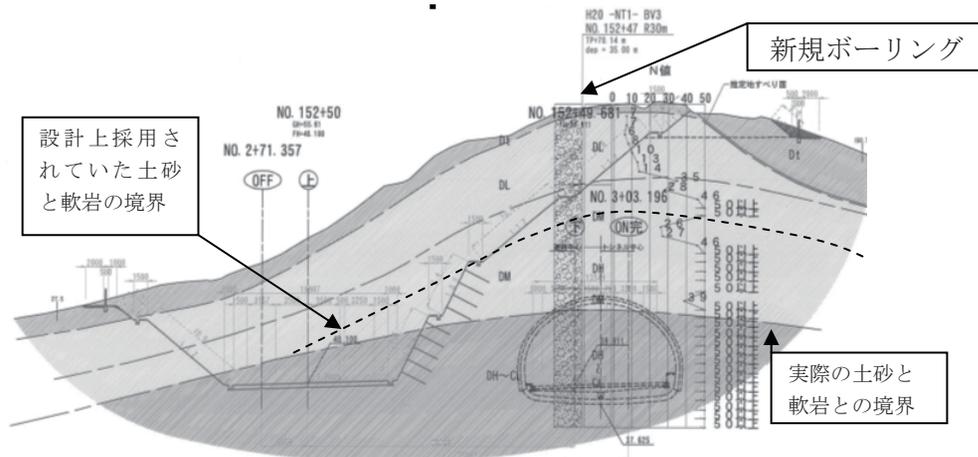
図 7 ボーリング調査による推定地層断面図

実施したボーリング調査によって、尾根部での風化層の層厚が、既往設計に使用された地層の層厚に比べて約 2 倍の厚さであることを確認することができた。この調査結果に基づいて作成した地層断面図を図 7 に示す。

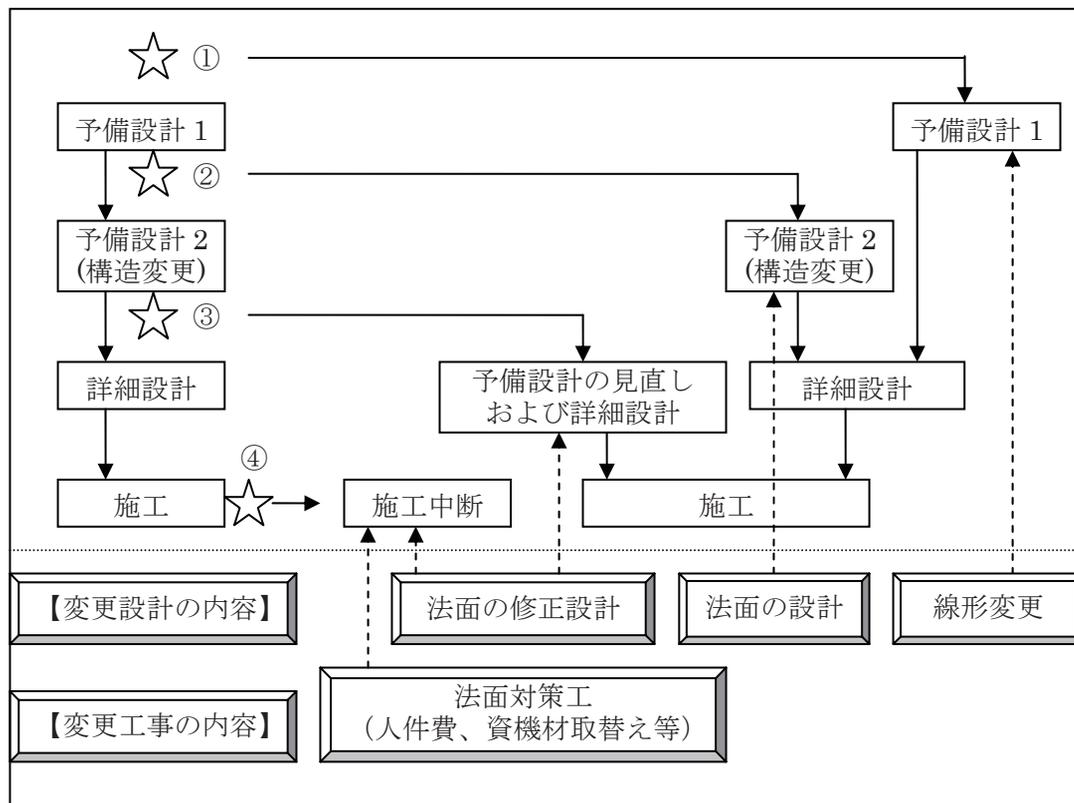
図8 マネジメント比較のフローチャート

これら4通りに対して、検討の流れを図8上にフローチャートとしてまとめた。☆印は、「適切な地質情報を把握した時」を示している。図8下はそれぞれの段階における必要な設計・工事の内容を示している。

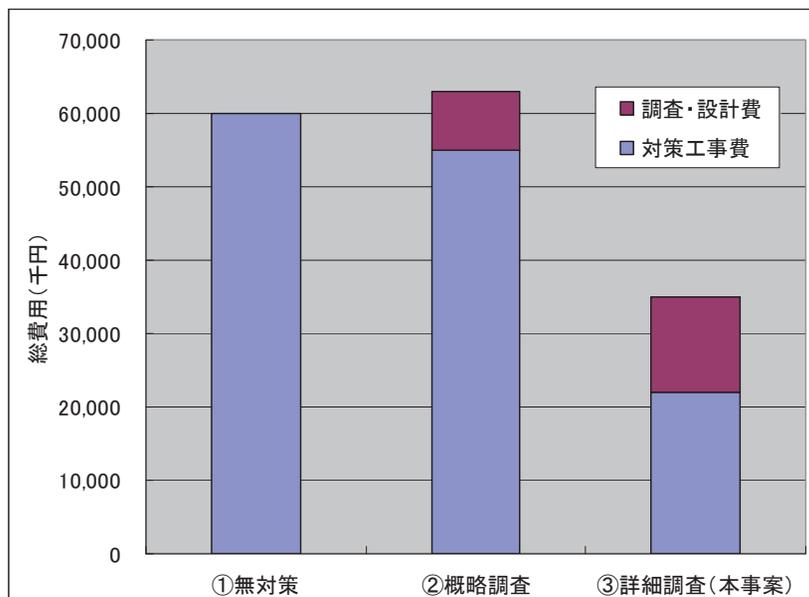
図5. 総費用比較図

このような検討ケースを調査・設計費と対策工事費で比較すると図5のようになる。③のケースでは①や②のケースよりも調査・設計費が多いものの，対策工事費を大きく削減できたので，トータルコスト（総費用）は縮小できたと言える。

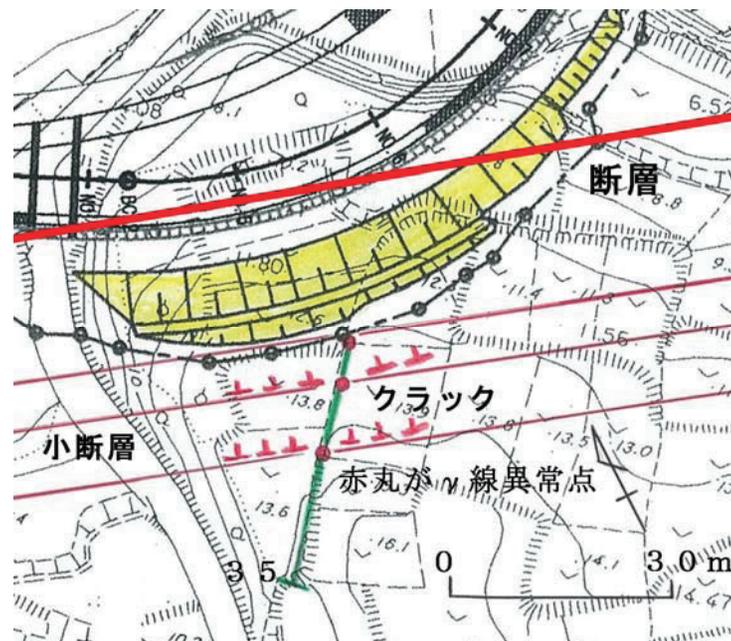
図1 調査位置図（クラック位置と小断層分布）

た。直ちに伸縮計を設置し、応急対策として押え盛土を施工したところ変位は収束傾向となった。掘削完了時の法面観察では、測点 No.6 付近では WNW 方向の小規模（破碎幅：約 2m）な断層破碎帯が認められた（図 1）。上下変位量が約 6m の断層を境として、北側と南側の地層が異なり、当初掘削法面に分布していた砂岩がなくなり、法面下部には風化泥岩が出現していた。

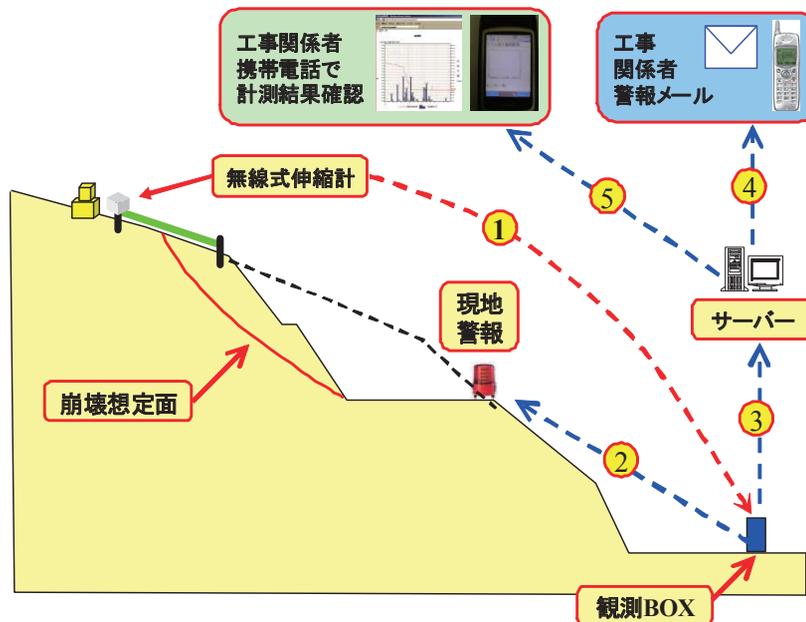
図3 リアルタイム計測のシステム構成

リアルタイム計測のシステム構成を図3に、各ケースにおける安全管理の特徴を表1に示す。

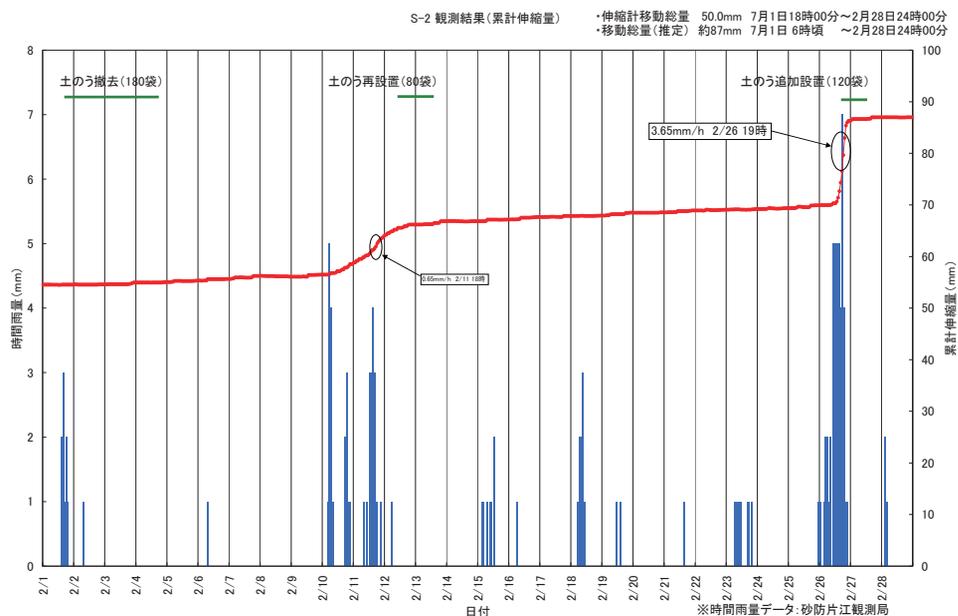
図5 伸縮計観測結果（押え土のう撤去時）

図5は工事中のもので、工事中に押え土のうを撤去した際、降雨の影響を受けてすべりが進行した時のものである。リアルタイム観測の結果を受け早期に対処したことによりすべりの発生を抑止した。

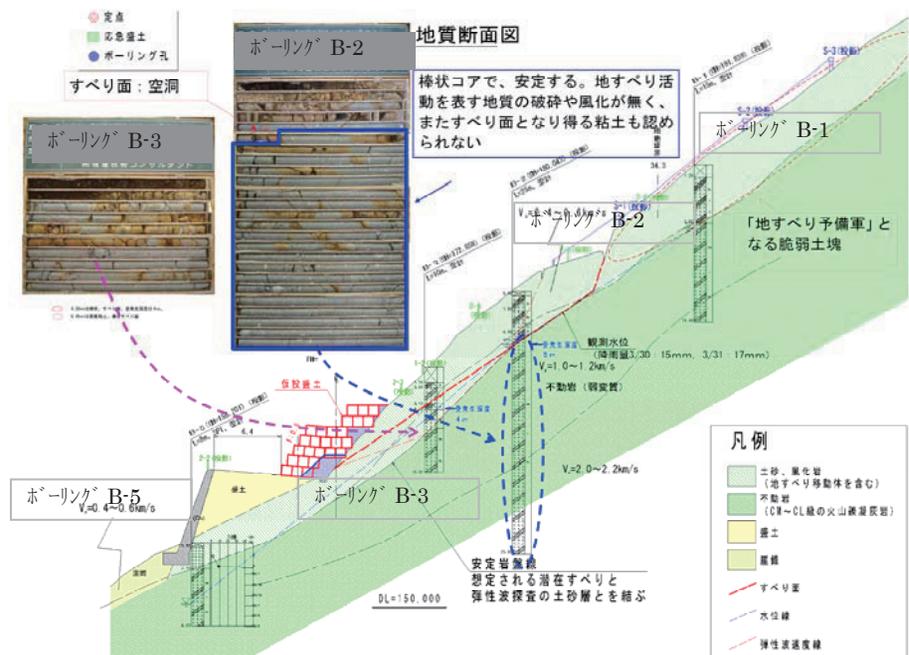
図4 地質断面図

いのか、深部の地質状況を確認するため地質調査を実施した。調査結果を図4の地質断面図に示す。ボーリング B-2 及び、B-3 とともに、深部は棒状コアを呈し、破碎部や著しい風化（土砂）が無く、すべり面もなく、大規模地すべりが存在しないことを確認できた。特に、B-2 孔において深部の地質状況を確認していることが、マネジメントに活かされた。
