第2回

# 地質リスクマネジメント 事例研究発表会 講演論文集

平成23年10月21日（金）

主催：地質リスク学会 / （社）全国地質調査業協会連合会

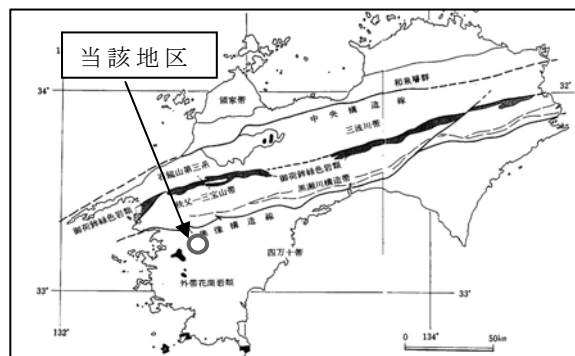
図-3 愛媛県地質図

当該地区の周辺の地質は、図-3の愛媛県地質図に示される四万十帯の砂岩泥岩互層を基盤岩とし、粘土、砂、礫からなる崩積土、河床堆積物がこれを覆っている。

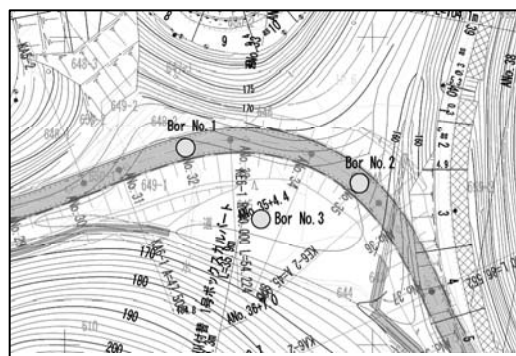
図-4 調査位置図

当該地区は、図-4に示すように、谷の合流地点に位置し、平坦な地形を呈していることから、軟弱な地層が堆積していることが予測されたため、盛土による地盤破壊が懸念された。

当初の調査計画では、上記を踏まえ、ボーリング、標準貫入試験を図-4に示す3箇所を実施し、採取された試料を用いて物理試験を行うことが計画されていた。

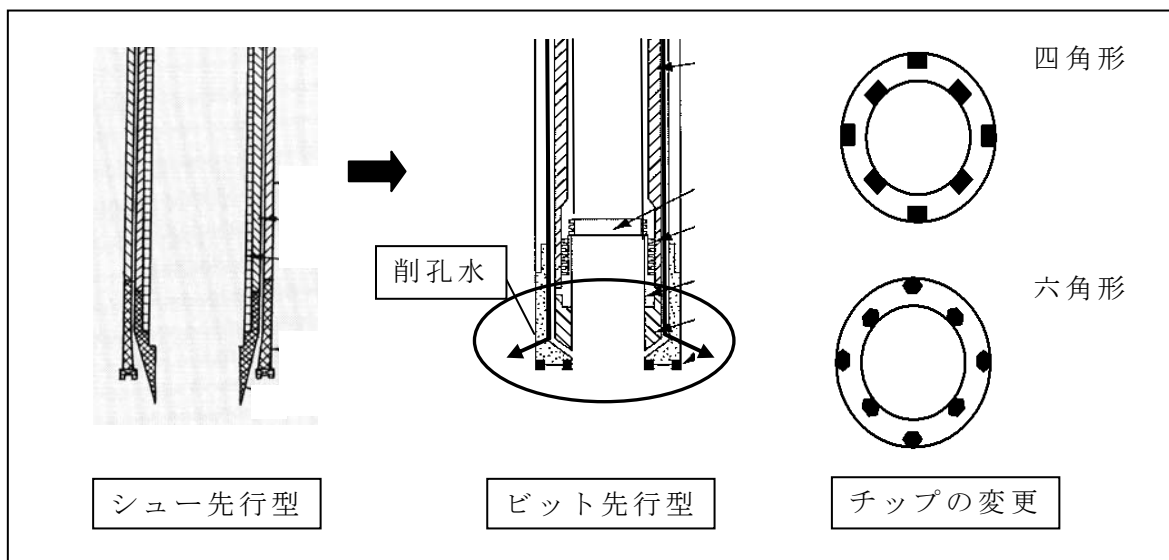
図-5 サンプラー構造及びビット 参考文献3)

- ・ 通常のトリプルサンプラーは、シュース先行型のため、シューに礫が当たった場合、試料が採取できない。そのため、ビット先行型の構造に変えた。
- ・ サンプラーを上記の構造にすると、シューとビットの間から注入される削孔水で試料が流出してしまう。そのため、削孔水が刃先の外側から注入されるサンプラー構造を採用することで採取率を向上させた。
- ・ 通常の刃先のチップは四角形であるため、礫を引っ搔いて地盤を乱す恐れがある。そのため、チップを六角形に変えることで、礫で地盤をかき乱すことを軽減した。

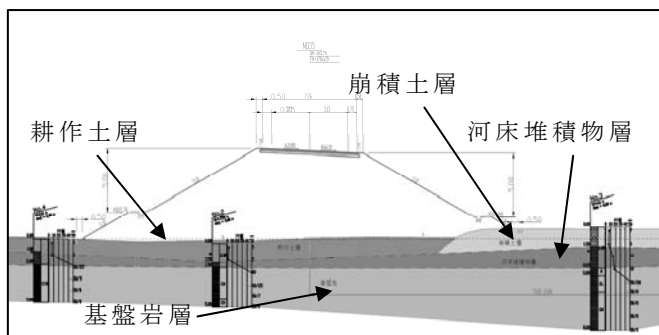
図-6 地質断面図

ボーリング調査の結果,当該地区には, 図-6の地質断面図に示すように, 耕作土層(砂礫混じり粘土), 崩積土層(細粒分質砂質礫), 河床堆積物層(細粒分砂混じり礫), 基盤岩層(砂岩及び頁岩)の4層が確認された。この内, 未固結層の平均 N 値は表-1のようになり, 盛土による地盤破壊が懸念された。そのため, 不攪乱試料を採取し, 力学試験を実施した。

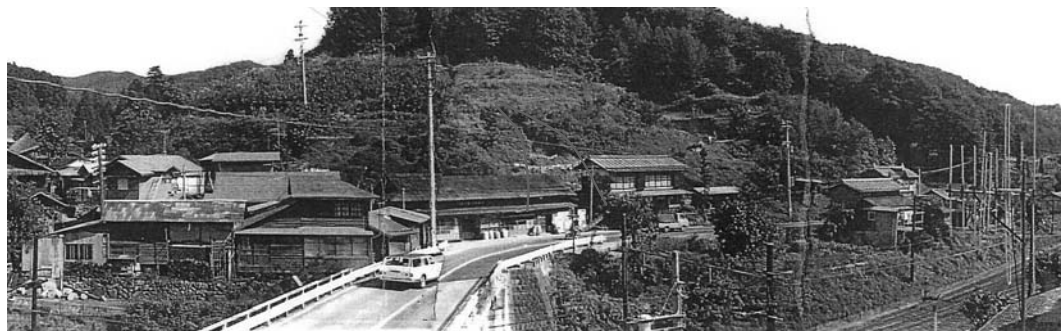
写真 1.1 昭和 46 年に崩壊が発生した当時の状況

(右端の一段低い所が JR 中央本線、写真中央が主要地方道下諏訪辰野線)

当該斜面では昭和 46 年に崩壊が発生しており、その際に高さ 3m の重力式擁壁が斜面末端に、また斜面上には 3 段のブロック積み擁壁が設置された。

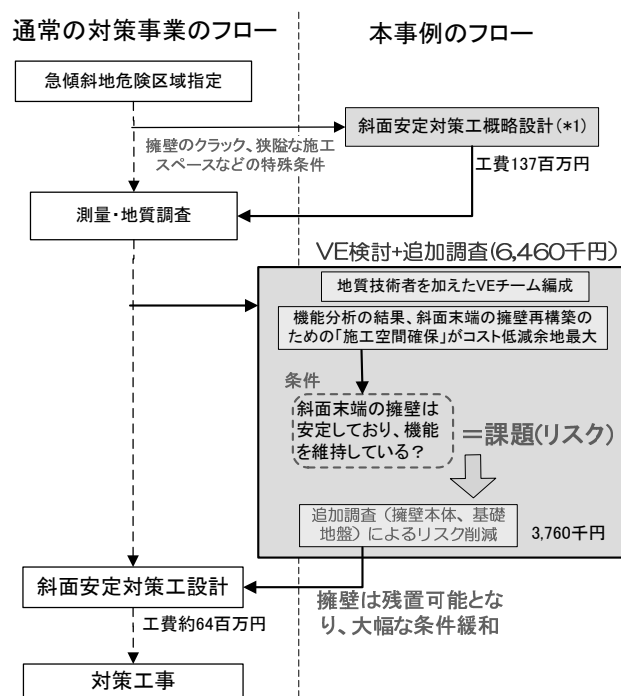
図 1.1 本事例のフロー

本事例はこのような高コスト事業に対して、発注者の判断により、図 1.1 に示すフロー

のように地質技術者を含む VE チームを編成し、重力式擁壁は機能を維持しており再構築は不要とする代替案を検討し、その場合の地質リスクを削減するための地質調査を実施した。その結果、高コストの要因となっている重力式擁壁の再構築を回避した場合の工事費を大幅に削減したものである。

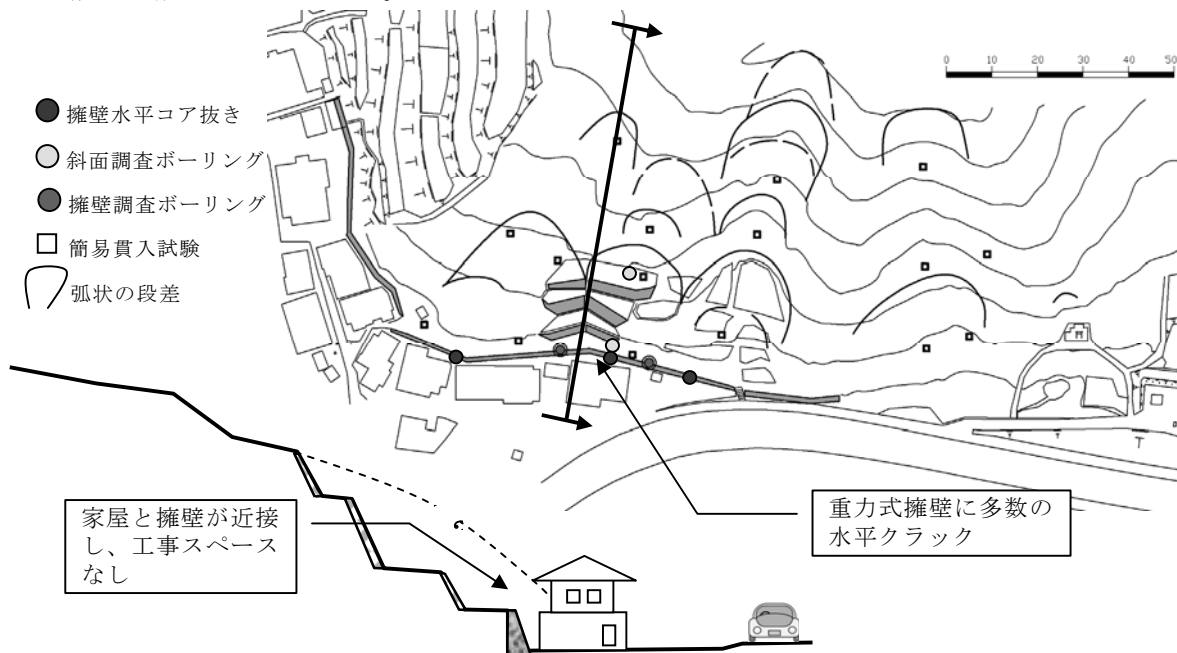
図 1.1 鮎沢地区の状況と調査内容

しかし近年、この擁壁に多数のクラックが発生し、住民からは新たな崩壊が発生するのではないかと不安が示されている。すなわち斜面崩壊の再発に対して重力式擁壁が機能喪失しているために抑止効果が発揮されず、家屋が損壊するなどの被害が想定される。このため、平成 19 年度の対策検討において、擁壁のクラックに関わる劣化状況を調査（中性化試験、コアによる圧縮試験等）したうえで、既設重力式擁壁を撤去して再構築する方針となった（図 1.1 中の＊1）。

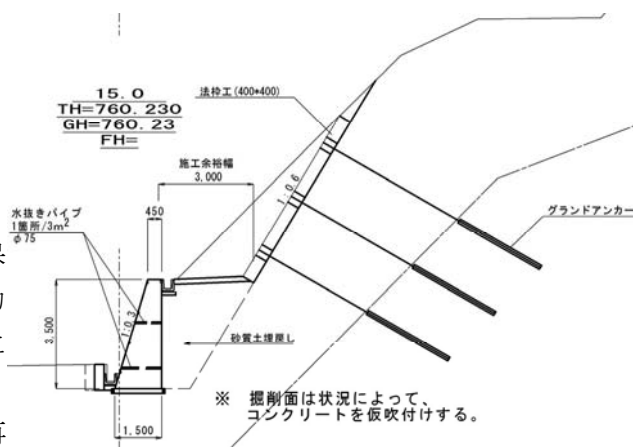
図 2.1 リスク対応方針 1（設計原案）の概要図

#### リスク対応方針 1（最も安全と考えられる方法）・・・図 2.1

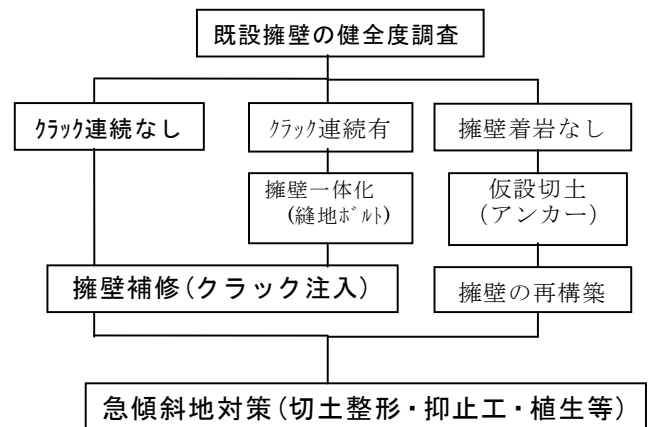
図 2.2 リスク対応方針 2 の場合の検討フロー

擁壁のクラックは経時的な劣化に伴うものと考え、擁壁を残置したままで斜面対策を実施する。この場合は、リスクを削減するために擁壁の機能が維持されていることを確認する調査を実施する。この場合の調査結果に応じた対応の考え方を図 2.2 に示す。

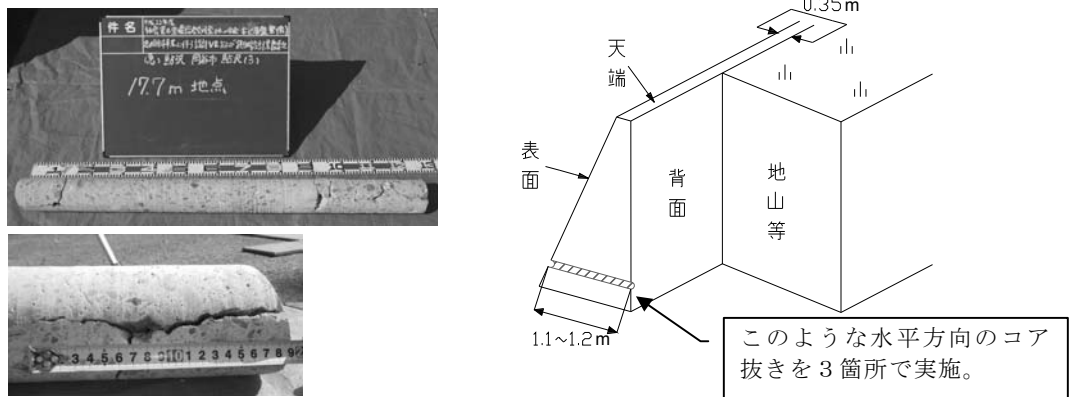
写真 2.1 擁壁の水平コア抜き結果

クラックを追跡するようにコア抜きした結果、クラックは擁壁を貫通していないことが確認された。

| 地質リスク要因 | 具体的項目 | 対応策と結果 |
|---|---|---|
| 既往対策工の機能維持 | <ul style="list-style-type: none"> <li>重力式擁壁に発生しているクラックの原因が不詳</li> <li>重力式擁壁の形状が不詳</li> </ul> | クラックの発生が顕著な箇所で、擁壁を水平に貫通するコア抜きと中性化試験を実施。 <ul style="list-style-type: none"> <li>クラックは擁壁を貫通しておらず、擁壁は一体性を保持している。</li> <li>水平方向の厚みから、擁壁は重力式であることを確認。</li> </ul> |

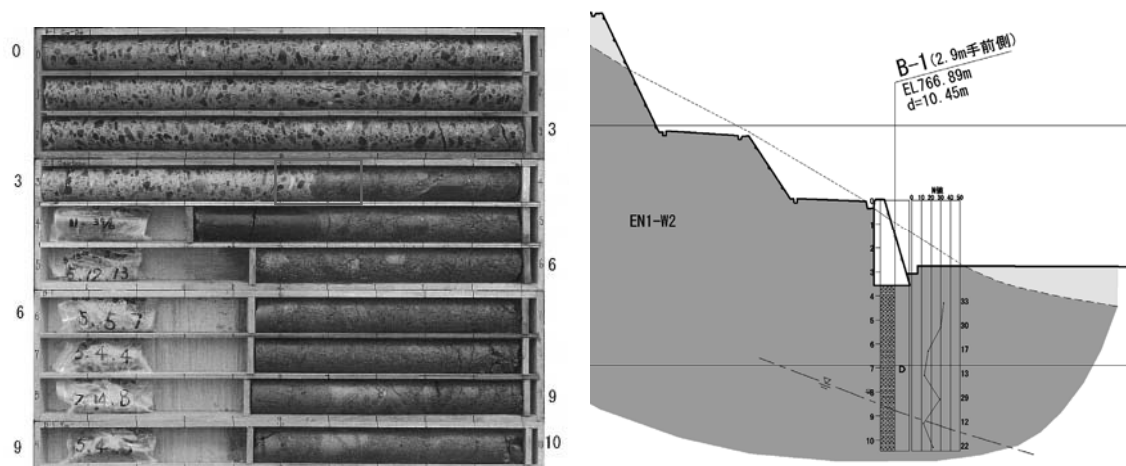
写真 2.2 鉛直ボーリングコア写真 (B-1) と実施位置断面図

深度 3.58m、3.53m までは擁壁コンクリートで、弱風化した基盤岩とよく密着している

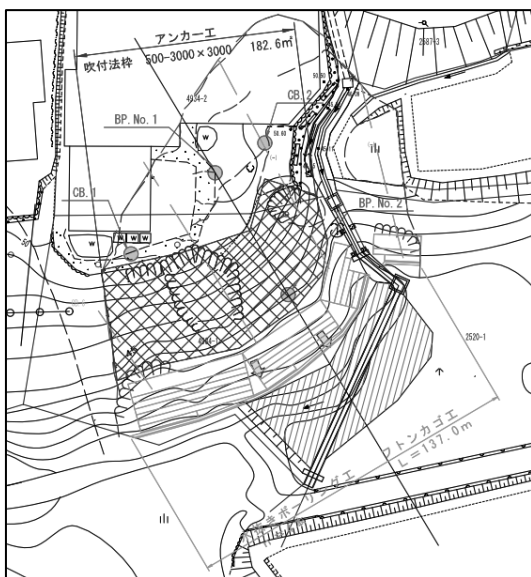
図1 対策工平面図

地質は、新第三紀の流紋岩を基盤岩とし、軟質な粘性土～やや締まった砂質土、硬質礫を含有する礫質土からなる第四紀の段丘堆積物が被覆している（図2）。この低位段丘堆積物の平坦面端部で発生した地すべりであり、その変状は宅地にまで及ぶ（図1）。

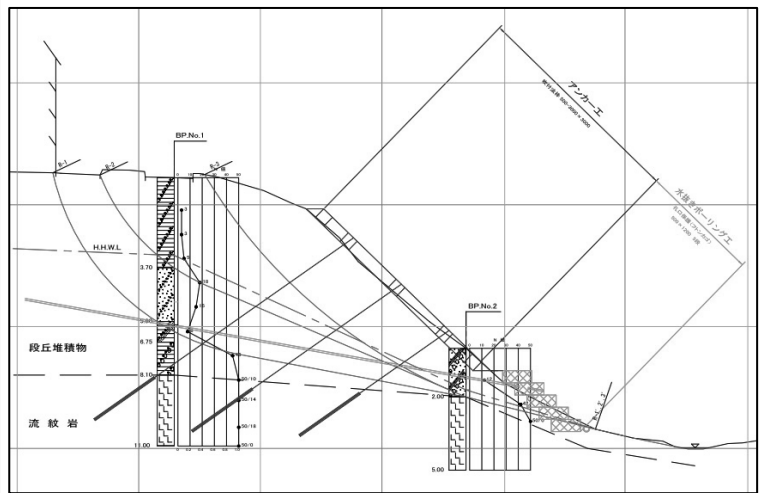
図2 対策工断面図

地すべり対策工事は、抑制工として水抜きボーリング工が前年（緑）に施工済みであり、今回（青）抑止工としてアンカー工を施工している（設計22本中13本の発注）。

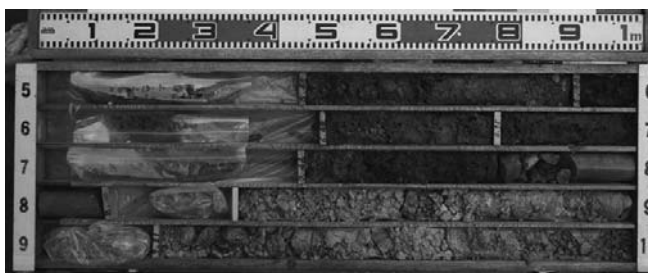
写真1 BP. No. 1 コア写真  
（段丘堆積物～流紋岩）

調査時のボーリング結果より、流紋岩の出現深度は、段丘地形に対して概ね調和的に分布しており、定着層に起伏は想定されていないが、流紋岩には破碎質～硬質塊状な部分が認められており、その岩相にばらつきが認められた（写真1, 2）。

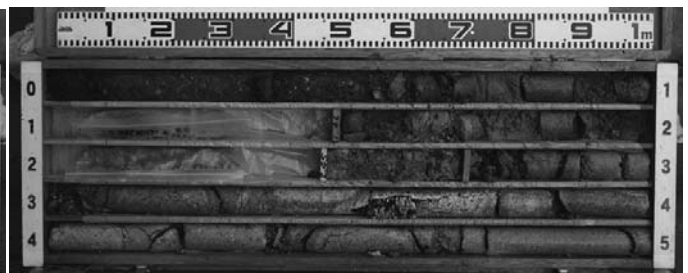
写真2 BP. No. 2 コア写真  
（同左）

この結果より、アンカー工の適切な施工にあたっては、定着層における強度や亀裂密度の不均質性による**極限周面摩擦抵抗のばらつき**や、**段丘堆積物堆積時の削剥による定着層出現深度のばらつき**を懸念した。また、硬質塊状な流紋岩部分（写真 2）においては亀裂の褐色化が著しく開口気味であり、加えて上位の段丘堆積物の構成粒子は粗粒な礫・玉石からなることから**活発な地下水流動**が懸念された。これらの地質リスクが、定着性能（付着性能）の不足や低下につながる可能性をリスクの構成要素として抽出した。これら定性的に抽出される地質の一般的な不確実性に起因するリスクが発現し、地すべり臨界条件が揃った場合は、アンカー工の機能不全が露呈し、地すべり滑動の再発が各種地すべり対策工の損壊のみならず、宅地の崩壊を引き起こし、最悪、人命を損ないかねない。

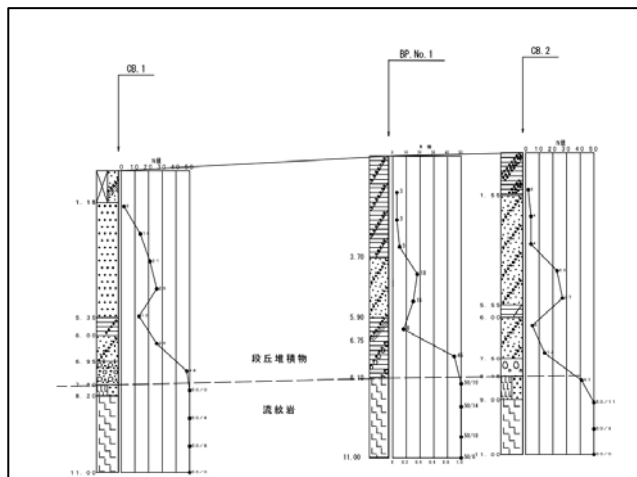
図 3 チェックボーリング断面図

施工時に実施した2孔のチェックボーリングと既存の BP.No. 1 における3孔の流紋岩出現深度にほとんど起伏は無かったものの（図 3）、調査時同様に破碎質な部分が認められた（写真 4）。

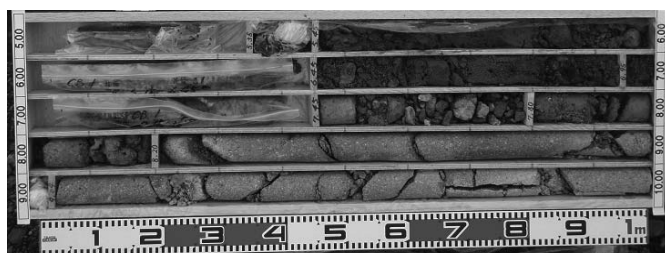
写真 3 CB.1 コア写真  
(段丘堆積物～流紋岩)

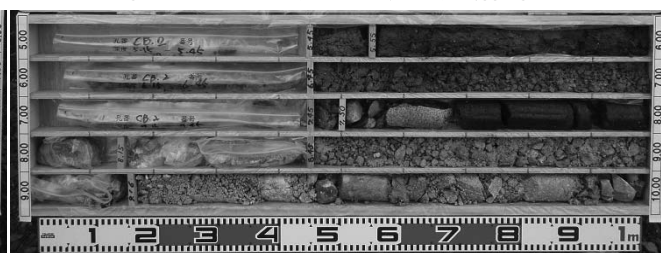
写真 4 CB.2 コア写真  
(同左)

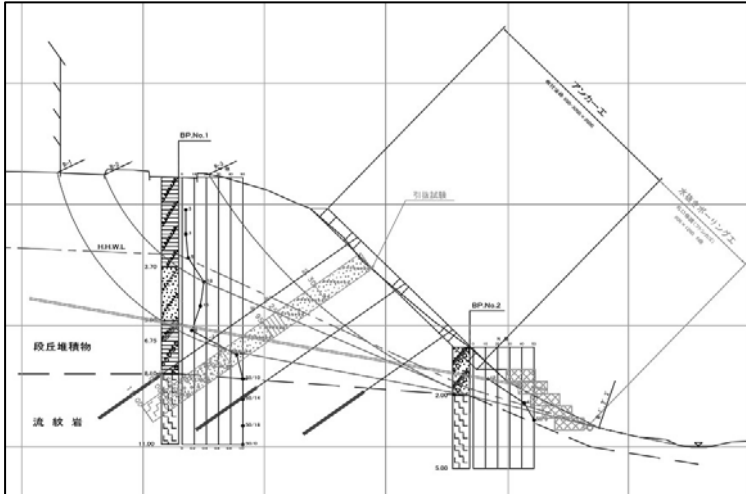
図4 対策工断面図2（引抜試験データは投影）

コア採取の結果、流紋岩は想定していた破碎質なものが確認された。また、引抜試験の最大試験荷重から求まる極限周面摩擦抵抗は設計値以上であり、定着体の諸元は変更不要であった。一方で、定着層（軟岩）の出現深度は推定線より 2m 深い位置であった（図 4, 5）。アンカーの定着体は良質地盤において確実に造成する必要があるため、機械的に推定線を引くのではなく、この窪みの成因について地質的な評価・分析を行った上で定着体位置を決定した。

この結果より、引抜試験は定着層（流紋岩軟岩部）の中で、極限周面摩擦抵抗が比較的低いと想定される破碎質なコア状況であった BP.No. 1 付近（図 4）に計画した。また、試験孔の削孔にあたっては通常ノンコアで行うが、コア採取も行った。

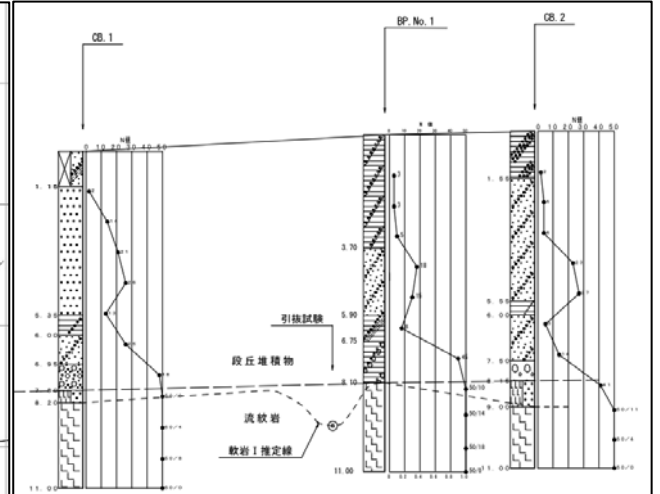
図5 チェックボーリング断面図2

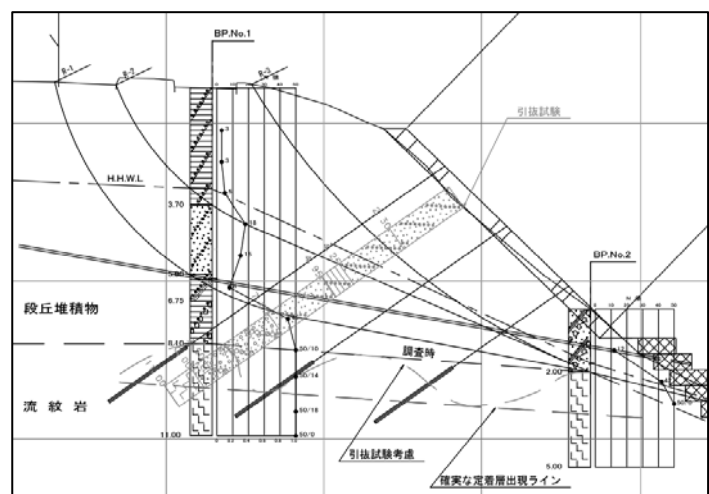
図6 模式推定断面図

今回のように狭い区間で定着層に起伏がある場合は、図6のように鉛直・水平方向の被りが不安定となりやすい。よって、アンカーの機能性を確保し、長期安定性を高めるためにも、引抜試験で確認された流紋岩（軟岩）出現深度を基に確実な定着層出現ラインを決定して、自由長を算出した。

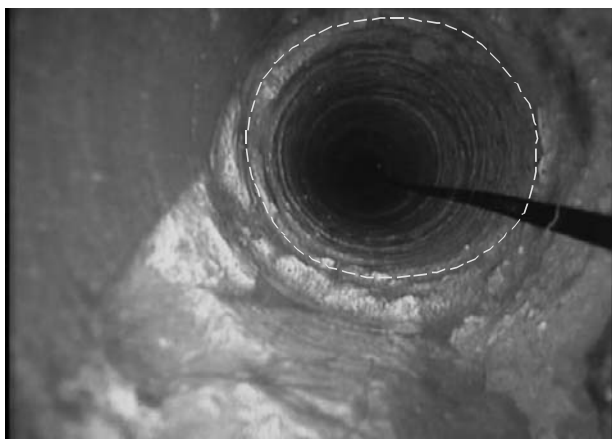
写真 5 段丘堆積物と流紋岩との境界（破線部）

ボーリングコアでは不明瞭な段丘堆積物と流紋岩風化部の境界や、地下水流動性を評価するために、汎用型ボアホールカメラによりチェックボーリングの孔内観察を行った。この観察により段丘堆積物と風化流紋岩の境界が確定された（写真 5）。また、段丘堆積物中の礫間や流紋岩の開口亀裂部分において地下水流動（写真 6）は認められなかったことから、地下水の流動性に起因するリスクの影響度は低いと判断した。

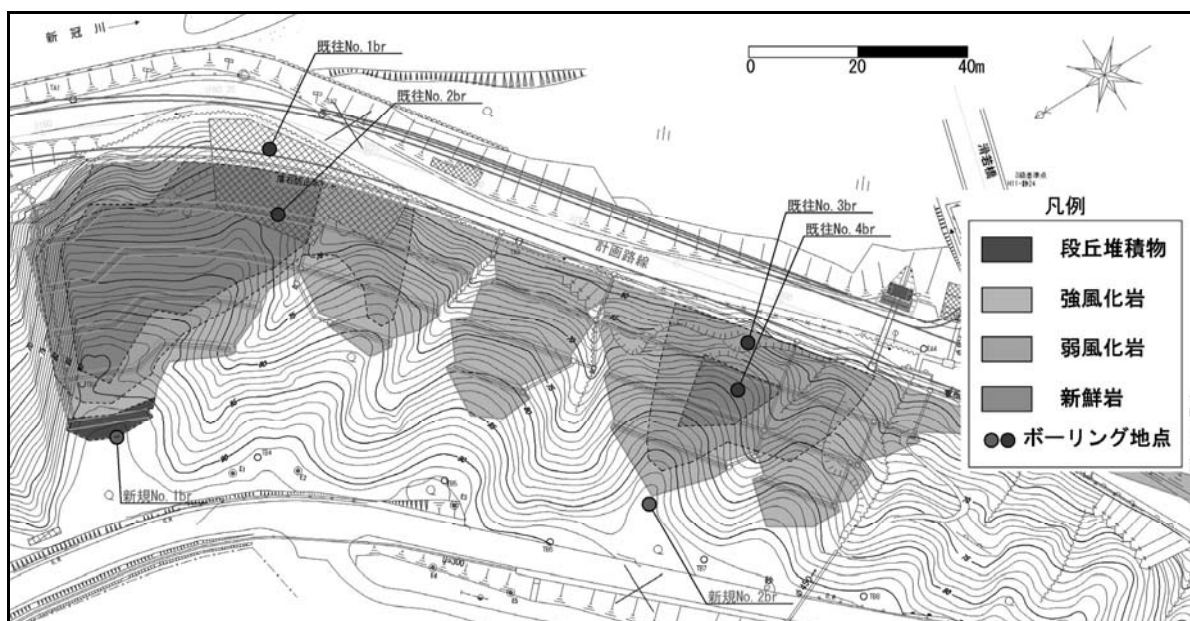
図 1 法面の地質分布

地質は新第三紀中新世の砂岩を主体とする砂岩礫岩泥岩互層からなる。段丘面には層厚 2m ほどの段丘堆積物と火山灰層が成層し、斜面表層にも所により層厚 2m 程度の崖錐堆積物が分布するが、これらの土砂は掘削面の法肩にわずかに出現するだけで、掘削面の大部分は砂岩礫岩泥岩互層の新鮮岩及び弱風化岩、強風化岩で占められる（図 1）。このうち新鮮岩及び弱風化岩は、硬さや亀裂の少なさから、法面勾配を 1:1.0 とし植生工は有機質系基材  $t=5\text{cm}$ 、強風化岩は、岩組織を残すもののボーリングコアでは礫状となる部分が多く、掘削面では土砂と同等の性状と推定し、法面勾配は 1:1.2、植生工は土砂系基材  $t=3\text{cm}$  が妥当と評価した。

しかし自然斜面の表層を剥ぎ取るような切土で掘削面の地質分布は複雑であるうえ、掘削面における強風化岩の性状は推定によるもので、調査頻度も低く、多くの不確実さが残る。区間によっては強風化岩が法尻から法肩まで分布するため、植生工の規格が十分でない場合は全面的に剥落することも懸念される。本事例では、強風化岩の植生工選定において発生する地質リスクの取り扱いが、工法や工費に大きく影響する。

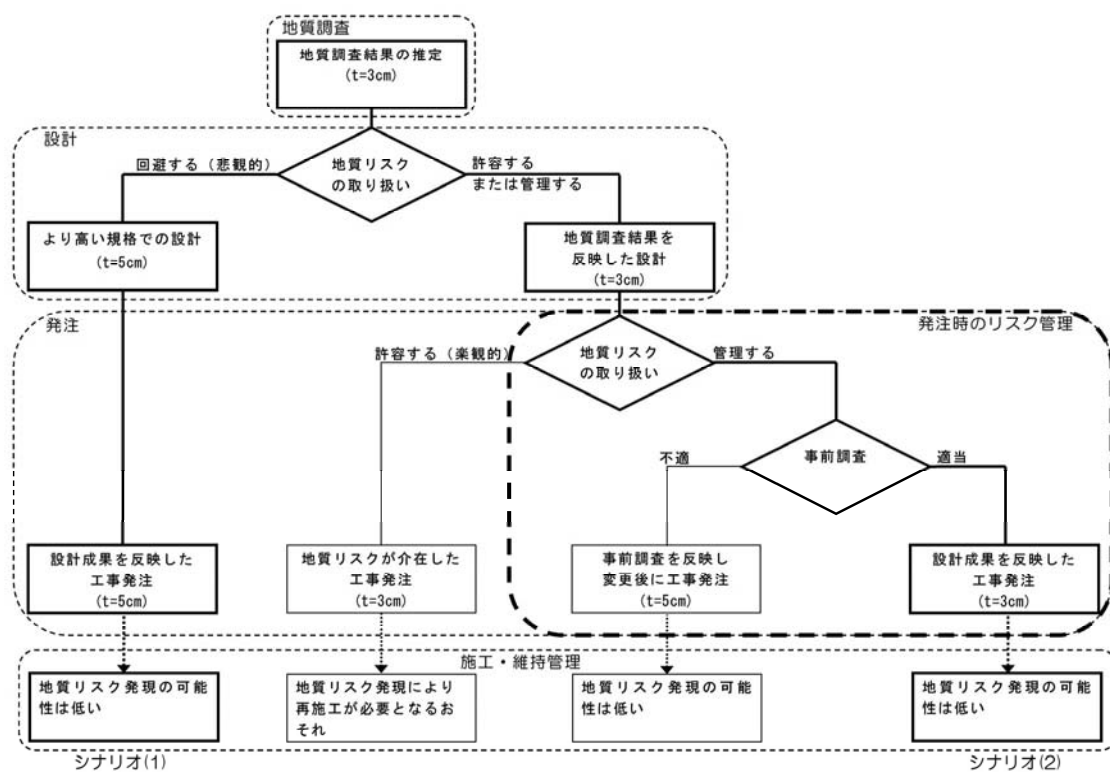
図2 事業段階と地質リスクの流れ

( ) 内は強風化岩に対して選定された植生基材厚

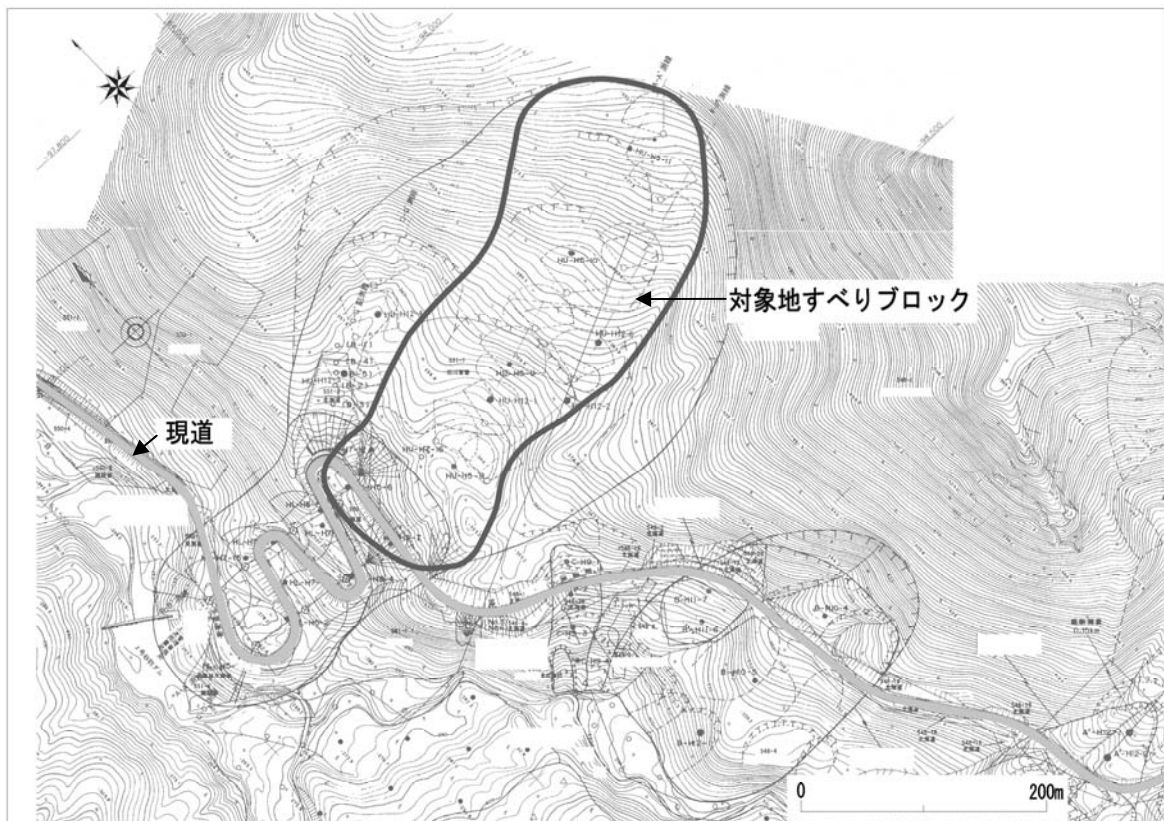
図1 現道と地すべりの関係

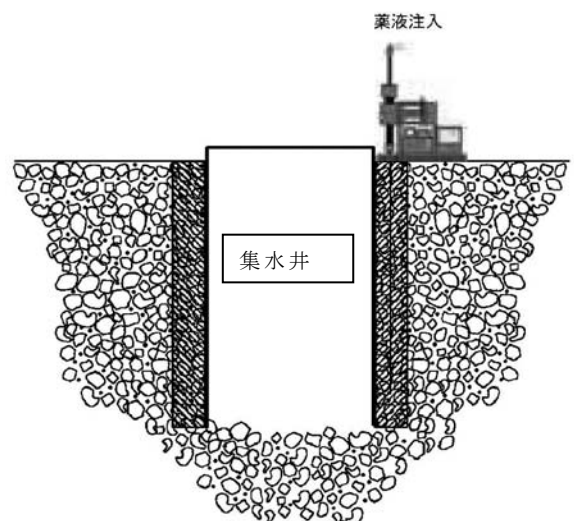
図 3 薬液注入工法イメージ図

本工法は、薬液「水ガラス系無機溶液型」を地山の空隙に充填し地山の改良を図る工法で、注入後の硬化時間が自由に調整できるため注入材が目的範囲外へ漏出することは少ない。

また、一定期間後は硬化した薬液注入材は分解するため集水井の集水効果を阻害することはない。

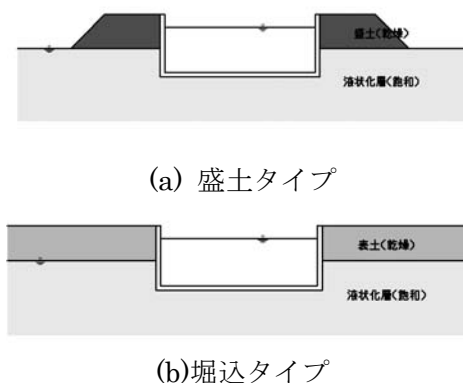
図-1 水路の構造形式

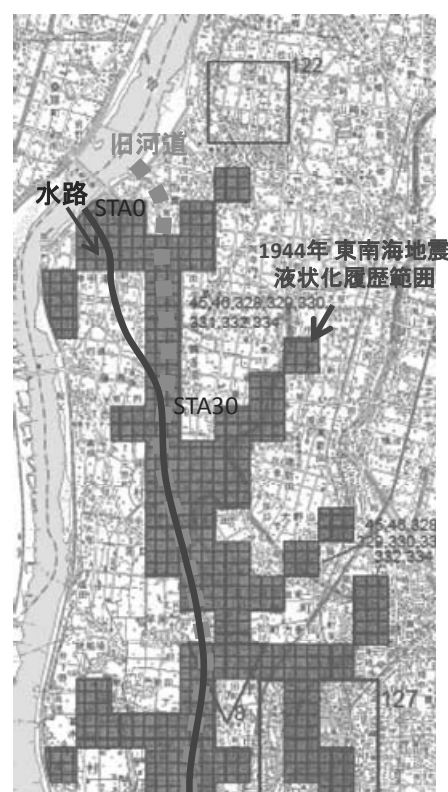
図-2 液状化履歴図（若松 2011<sup>1)</sup> に加筆）

図-2 には、液状化履歴<sup>1)</sup>と水路の位置関係を示している。当該水路は、旧河道を改築して設置されており、1944 年の東南海地震においては、水路に沿って液状化に伴う噴砂等の形跡が確認されている。特に対象区間（STA30 より下流）では、基礎地盤の液状化の発生の可能性が高い環境条件にある。

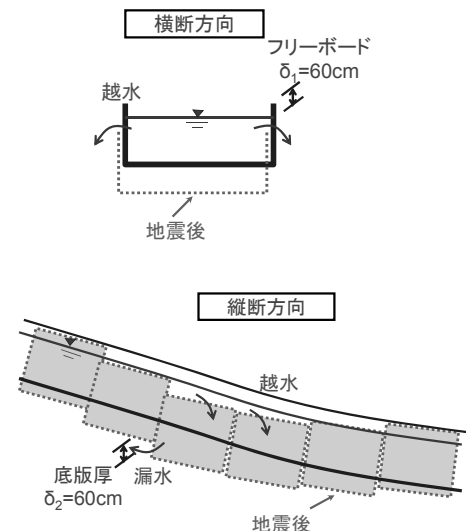
図-3 当該水路のリスク事象(限界状態)

の観点から水路ブロック間の継目部での相対変位量に着目した(図-3)。

絶対沈下量については、波浪等に備えた安定的な通水のために常時確保している水路壁の余裕量(フリーボード; $\delta_1$ )を地震直後においては一時的に確保しなくても良いものとし、60cmを制限値とした。相対変位量に関しては、躯体の底版厚以上の相対変位は、漏水を引き起こす可能性があるため、底版の厚さ( $\delta_2=60\text{cm}$ )を指標とした。

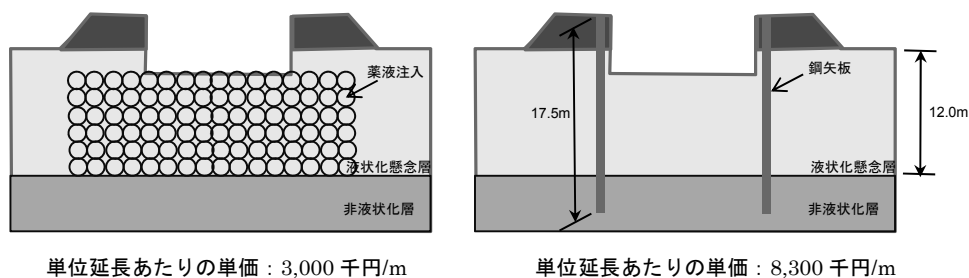
図-4 対策工概要図

水路のような線状構造物は、その延長の長さから、対策費用が膨大となることが予想される。従って、地点毎に変化するリスクを適切に評価し、優先順位をつけて対策を講じることが重要になる。また、対策工の案は、図-4に示す液状化抑止対策(薬液注入工)と、液状化抑制工法(鋼矢板による締切り工法)を選定した。前者は、一般に高価であるが液状化を抑止する観点で対策効果の信頼度が高い(不確実性が低い)工法である。一方、後者は、要求性能を満足する範囲で基礎地盤の液状化とそれに伴う水路の変形を許容する対策であり、対策の不確実性が異なる。以上より、直接的な工事費だけでなく、地点毎の地質リスクや対策工の不確実性を定量化して合理的な対応策の選定を試みる。

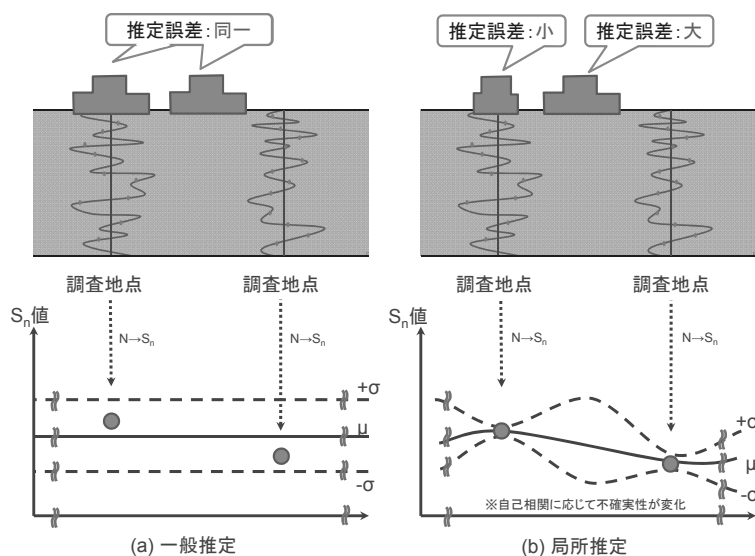
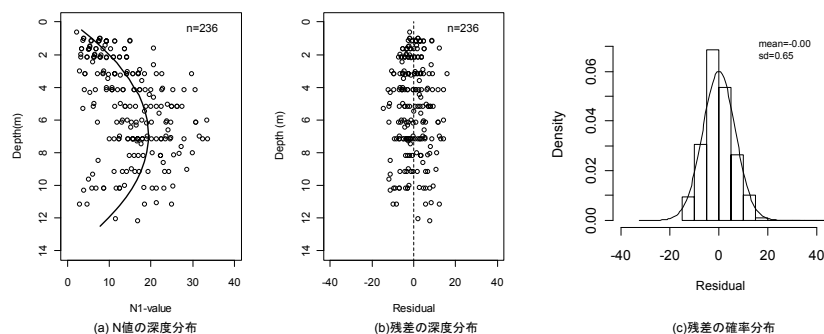
図-6 空間的バラツキのモデル化と  $S_n$  値の推定結果

図-6(a)は、32 箇所で実施された標準貫入試験の  $N$  値の深度分布を示している。回帰分析より得られたトレンド関数を併記している。図-6(b)は、トレンド関数の残差（ランダム成分）の深度分布であり、図-6(c)は、そのヒストグラムである。正規分布でモデル化でき、平均値 0.0，標準偏

差 6.65, 鉛直方向の自己相関距離  $\theta_v=0.86\text{m}$  を得た. 図-7(a)は, この確率分布に基づいて, MCS により  $S_n$  値の確率分布を推定した結果である. 正規分布でモデル化でき, 平均値-0.34, 標準偏差 0.85 を得た. 図-7(b)は, 縦断方向任意地点における  $S_n$  値の推定結果を示している. 一般推定 (General estimate), 局所推定 (Local estimate) の結果を併記している. なお,  $S_n$  値の水平方向の自己相関距離  $\theta_h=150\text{m}$  と判断された. この  $S_n$  値の不確実性は, 地盤調査や地盤の空間的なバラツキ, 推定誤差が含まれたものであり, 当該現場の地質リスクを定量化したものである.

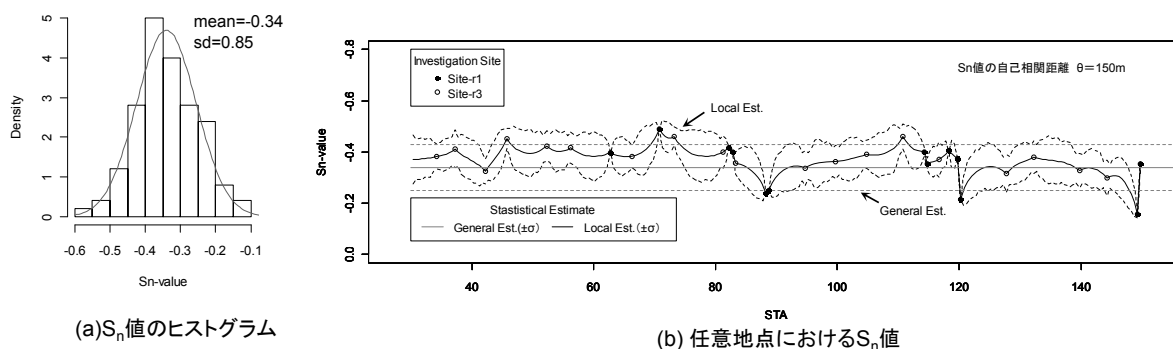
図-7 任意地点の  $S_n$  値不確実性 (地質リスク) の定量化結果

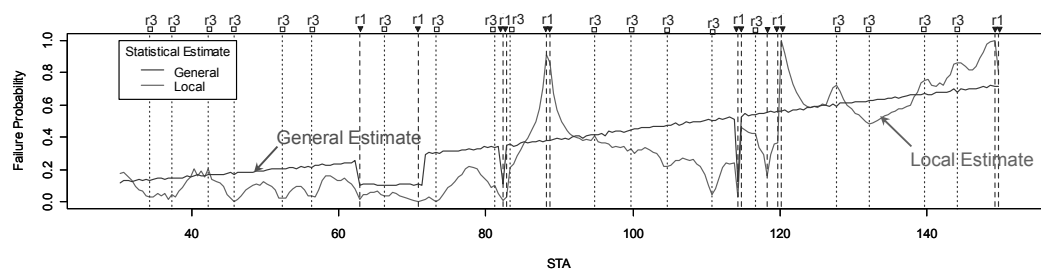
以上の不確実性分析結果を踏まえて, 応答曲面 (式(3), (4)) の MCS を行い, 水路の任意地点におけるリスク事象の生起確率  $P_f$  (水路変形量の制限値の超過確率) を算定した (図-8). 全般的に, 一般推定がやや大き目の超過確率を示しており安全側に評価する傾向があるが, STA90 付近や STA120 付近等で局所的に過少評価 (危険側) している場合もあることがわかる. 一般推定は, 区間全体のデータを用いて不確実性を評価するため, 一般的に安全側の評価をすると考えられているが, 場合によっては危険側の評価になる可能性もあり, 局所推定の重要性が指摘できる. また, 局所推定は STA90 や STA120 など局所的な弱部 ( $P_f$  が大きい地点) を抽出することができており, 対策の優先順位を決定する際に重要な情報になると考えられる.

図-8 任意地点におけるリスク事象の発生確率

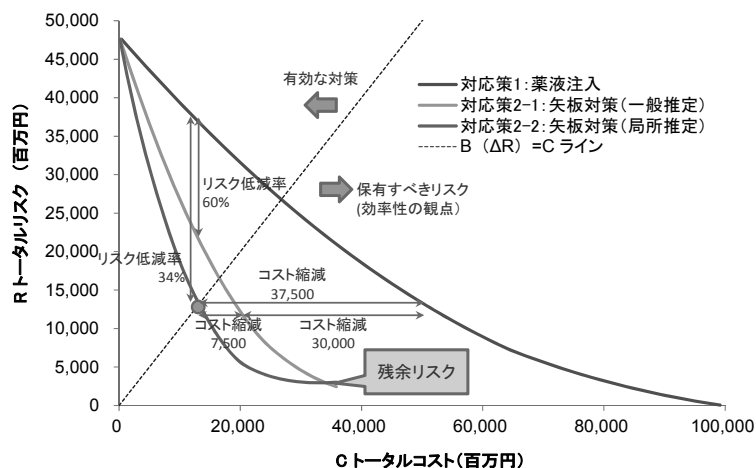
図-9に、各シナリオにおける対策投資(C ; cost)とリスク低減効果( $\Delta R=B$ , B ; benefit)の関係を示した。対策は、リスク事象の生起確率が大きい地点から順に実施するものとして試算している。

これより、対応策 2 (液状化抑制対策) の投資効果が高く、また、不確実性を局所推定により評価して対策優先順位を決定した場合 (対応策 2-2) が最も早期に施設のリスクを低減できることが分かる。B=C となる基準線を併記しているが、この基準線は対策効率性の観点で有効な対策の判断基準となる。対策工 2 は対策工 1 に比べて対策効果の不確実性が大きいことが懸念されたが、対応策 2 の残余リスクは保有すべきリスクと判断され、十分有効な対策のひとつと考えられる。

図-9 対策効果と対策投資額の関係

以上より、対策 2-2 の方針が最も有効であることが確認された。なお、コスト削減効果は、対策 2-2 と B=C ラインの交点を基準として考えると、対応策 1 (当初計画) に比べて、37,500 (百万円)、対策 2-1 に比べて、7,500 (百万円) と試算される。

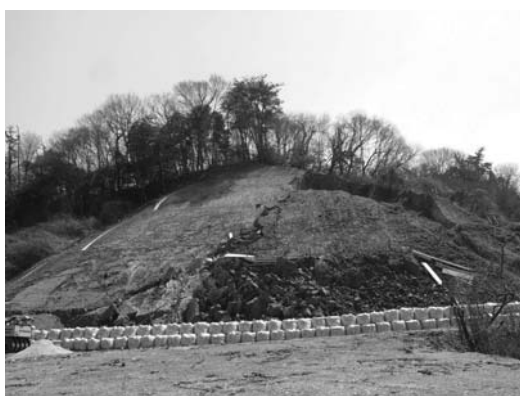
図1 切土法面全景（崩壊直後）

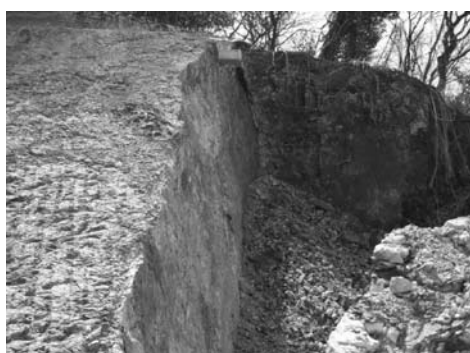
図2 滑落崖全景

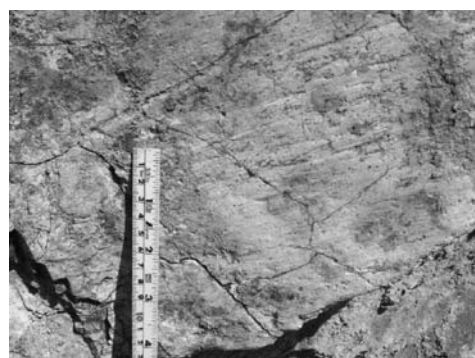
図3 滑落崖の条痕

- ・ボーリング No.1～No.2 より、崩積岩塊層（Dr）と安定した基盤岩（Ms）の境界を確認することができた。
- ・すべり面は法尻より 20° 程度の角度で直線状に繋がっていることが判明した。なおこの角度は、踏査段階で滑落崖に確認された条痕と一致するものであった。
- ・上記すべり面は、岩盤緩み面がすべり面へと発展したものと想定された。ボーリング No.3 の結果から、すべり面に発展する可能性のある岩盤緩み面が、崩壊背後斜面にかけて連続していることが確認された。
- ・弾性波探査により崩壊背後斜面に低速度帯が検出された。比抵抗二次元探査でも、同位

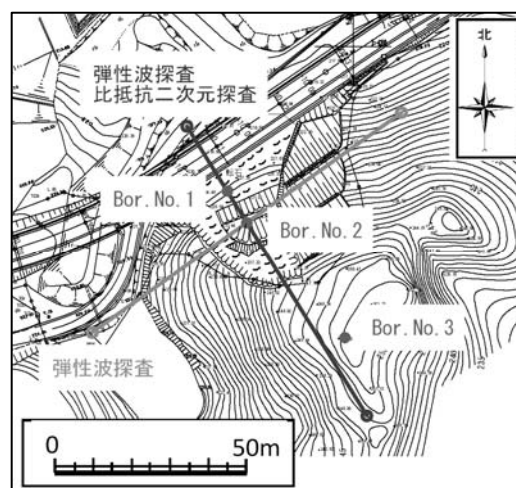
図4 調査地点位置図

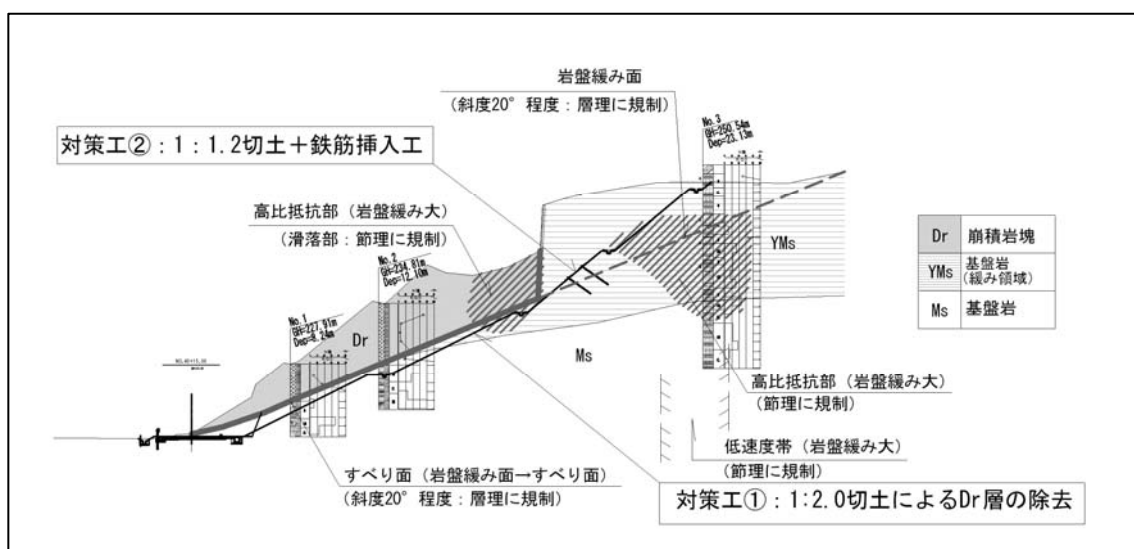
図5 調査結果と対策工の概要 (S=1/800)

- ・崩壊部は、崩積岩塊を除去（1:2.0 勾配で切土）したうえで植生工を施す。  
（理由：被災部は緩み領域が全て崩壊しており、これを除去すれば安定した基盤岩が露出するため。）
- ・崩壊背後斜面は、切土（1:1.2 勾配）と抑止工（鉄筋挿入工）を併用する。  
（理由：崩壊背後斜面にも、すべり面や引張亀裂の素因である岩盤の緩みが潜んでいる。背後斜面においては、切土により緩みを助長させないことが望ましいが、切土する場合は、抑止工を併用することを原則とする。）

置に高比抵抗帯が検出されており、崩壊背後斜面に、引張亀裂へと発展する可能性のある岩盤の緩みの著しい部分が存在することが確認された。

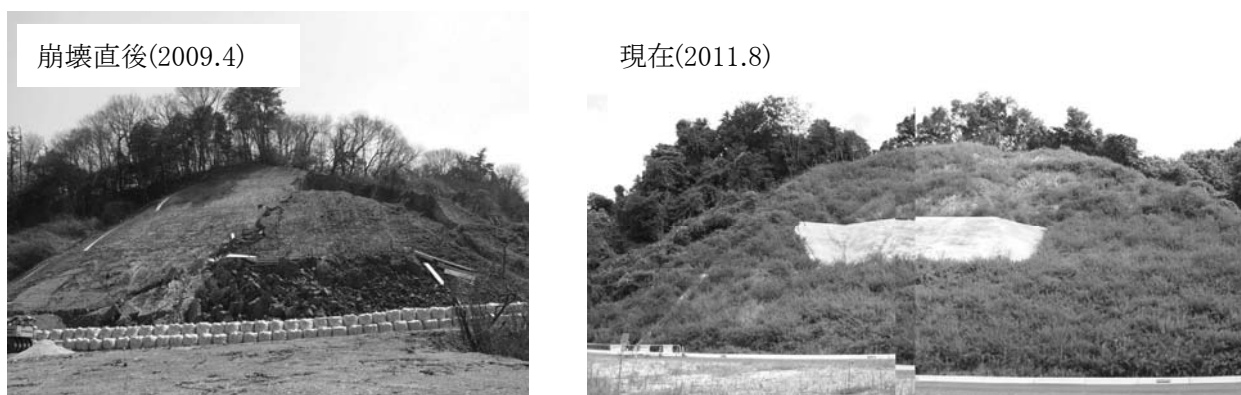
本法面は 2010.3 に完成し、現在に至るまで安定を保っている（図 6）。

図 6 法面の比較写真

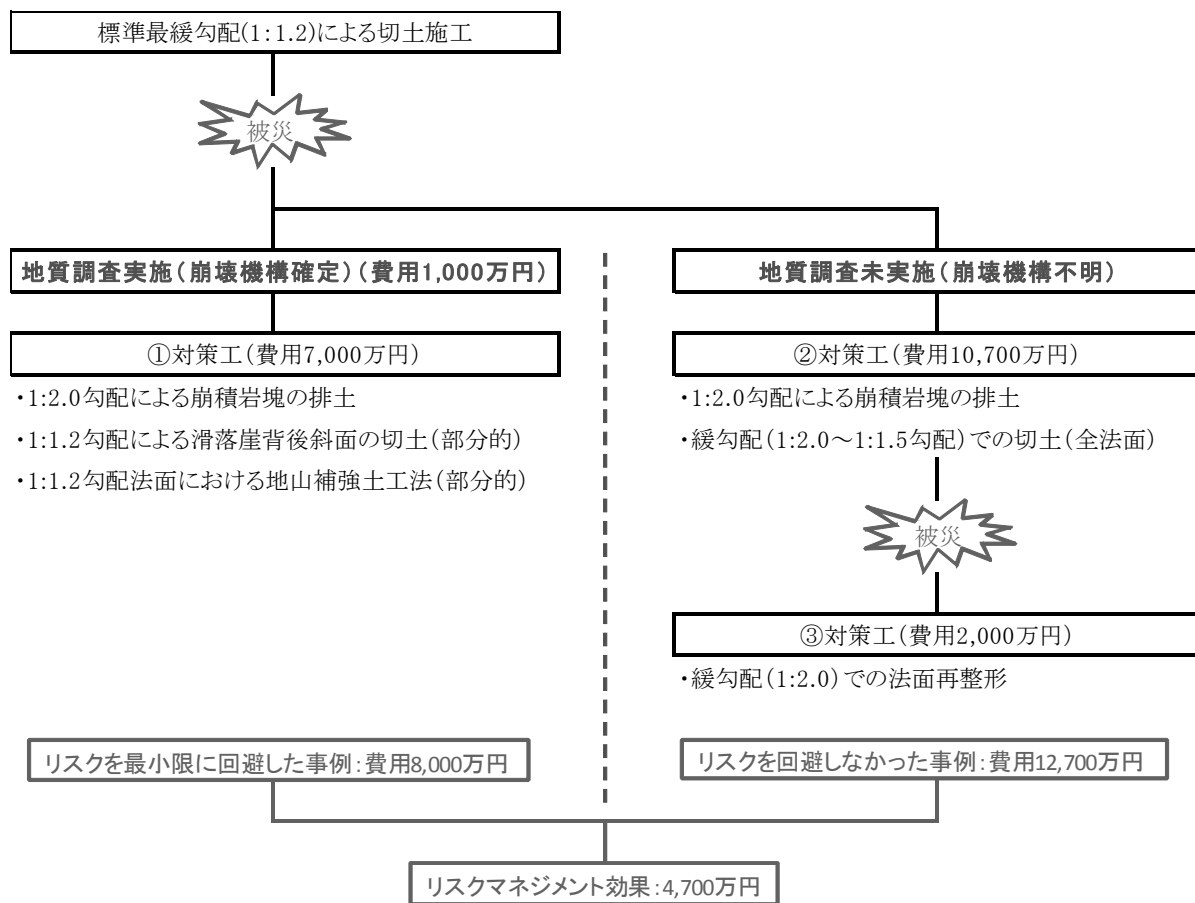
(表中①～③の工費は、表2の①～③に対比)

図7 リスクマネジメントフロー

工費の概要を表 2 に、マネジメントフローを図 7 に添付する。

次頁表3に記すC表については原案のまま記載したが、課題は、上記「構成」を理解できるような分かりやすい表の構築にある。この解決策の一例として、図7に示すようなリスクマネジメントフローの併記が考えられる。

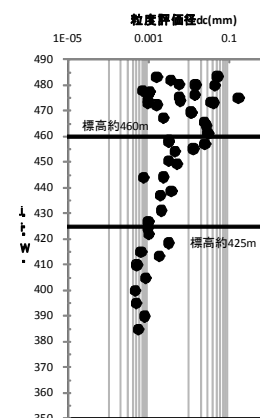
図 2 阿蘇谷湖成層の堆積構造

部の Ac2 の  $N$  値は自沈あるいは 1 であり，これらの層に挟まれた Ac/s、As2 層の  $N$  値に期待したい地盤構造である．しかしこれらの層は水平方向に連続しているが， $N$  値の水平方向連続性は乏しい．例えば As2 層の上面地層勾配は 20/1000 で概略的には水平層であるが，平均  $N$  値は No.1 で約 8, No.2 で約 16, No.3 は約 23 でボーリングごとに変化している．変動係数は約 0.5 で類似したパターンであるが， $N$  値の大きさは相当異なる．しかし鉛直方向には図 2 に示すように表層約 20m で標高約 460m は土質変化が激しいが，標高約 460m 以深は比較的均質な土質である．阿蘇谷表層部は非常に厚い軟弱層が堆積しているが，標高約 460m 以深は湖成層という堆積環境のため比較的整層的である．この地質構造からすれば建物の基礎地盤として表層約 20m の活用と，ここで示した調査深度以深に基礎地盤を求める必要がある．したがって表層約 20m を積極的に活用することが求められるが，支持力には限度があり，ここに地盤リスクが発生する．また標高 460m 以深は厚い粘性土が堆積しているが火山灰などの混入により強度・変形特性は一般的なマニュアルから把握することはできない．

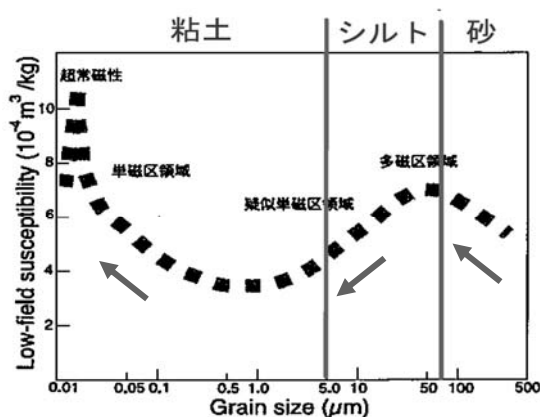
図 1 純粋なマグネタイトの単位質量当たり帯磁率（縦軸）と粒径（横軸）との関係<sup>1)</sup>

物質の磁気的性質は、主に鉱物の粒度・熱によって変化する。熱に関しては、キュリーの法則（帯磁率は絶対温度に反比例する）が知られている。帯磁率に占める割合が大きいマグネタイト（磁鉄鉱）に関しては、図 1 に示す粒径と帯磁率の関係が示されている<sup>1)</sup>。この図の上には粒径による土質区分を加筆した。この図より、砂領域では細粒化すると帯磁率は高くなり、シルト・粘土領域では細粒化すると逆に帯磁率は低くなる。より細粒化すると再び帯磁率は高くなる。 $\gamma$  線は物質との相互作用によって減弱し、帯磁率を指標とした  $\gamma$  線の減弱実験では、帯磁率が高いほど  $\gamma$  線吸収量が多くなる（ $\gamma$  線強度が低くなる）<sup>2)</sup>（図 2）。これまでの調査から断層での帯磁率・ $\gamma$  線強度は、高帯磁率・低  $\gamma$  線の関係が認められる。この事象は、断層運動に伴う破碎によって磁性鉱物の粒径が細くなることで、断層が高帯磁率になった結果と考えられる。また、シルト・粘土層内での地すべり面を対象にして帯磁率・ $\gamma$  線測定を実施した場合、断層とは逆に低帯磁率・高  $\gamma$  線となり<sup>3)</sup>、シルト・粘土領域の細粒化によって低帯磁率化した可能性が高い。以上の事象より、地盤の破碎（断層・地すべり面）によって磁性鉱物の粒径が細くなることで帯磁率に変化し、それに対応して高  $\gamma$  線あるいは低  $\gamma$  線が検出される機構が考えられる。 $\gamma$  線の測定方法は全計数法であり、シンチレーションサーベイメータ（アロカ社製 TCS-151 型）を用いて測定した。放射線の単位は Sv/h である。 $\gamma$  線測定結果図は縦軸に  $\gamma$  線強度、横軸に測定点の位置で整理する。

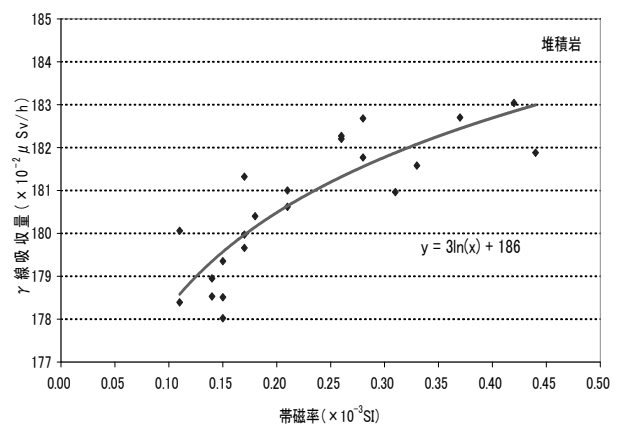
図 2 帯磁率を指標とした  $\gamma$  線減弱実験結果

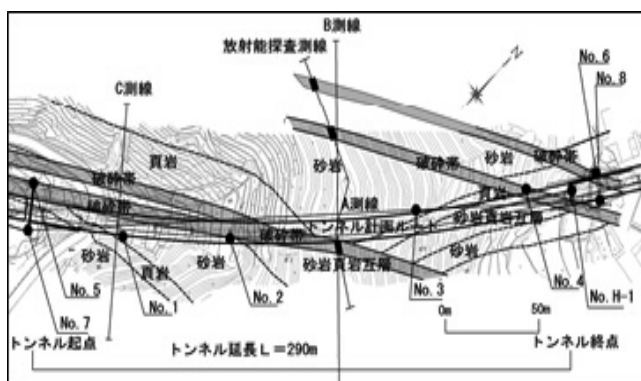
図 3 地質平面図（破砕帯分布図）

トンネルルートは、現地の条件から尾根鞍部付近を通過する計画が決定されていた（図 3）。トンネル坑口付近には破碎帯の露頭が確認され、空中写真判読から計画ルート付近に N50° E 方向のリニアメントが数条認められたため、計画ルートに沿った破碎帯の出現が予測された。このように断層がルートと併走する場合は、破碎帯の走向と規模によって工事費に大きく影響するため、断層の詳細な分布・性状を把握する必要がある。トンネルの調査では、弾性波探査を計画ルート沿いに縦断測線（A 測線）、坑口部の横断測線で行なわれることが一般的であるが、今回の調査では、まず低コストで簡易に行える  $\gamma$  線測定をリニアメント付近で実施し、破碎帯の走向（N50° E）と規模を把握した。その結果を踏まえて、当トンネルでは断層が併走するとの予測からトンネル中央部の尾根において、計画ルートと直交する方向に副測線 B（測線長 200m）及び C（100m）を計画した。

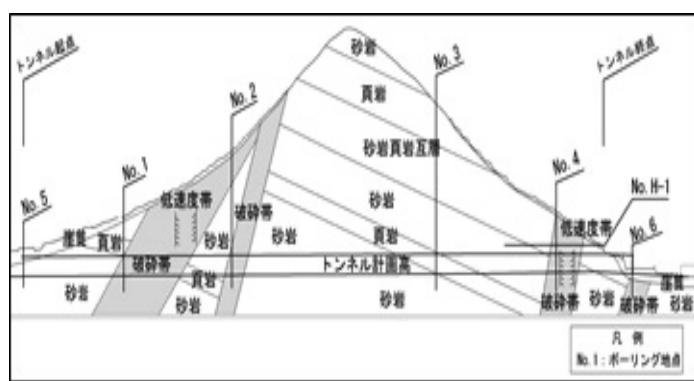
図 4 トンネル地質縦断面図

γ線測定結果（図 5）および弾性波探査結果によって破砕帯分布と破砕幅を確認した後に、健全部と破砕帯部の性状を確認出来るボーリング地点を選定した（図 4）。破砕帯で実施したコアは、亀裂は発達しているが岩自体は硬質であったため、当地の破砕帯は亀裂密集帯であると判断した。破砕幅は 5m 程度で大規模ではないが、計画ルートと併走するために破砕帯の影響区間が約 130m と長区間（全体の 45%）にわたる場合があり、破砕帯の走向および規模（破砕幅）・性状を予測することは、トンネル施工時の地質リスクを最小限に抑えるのに役立つと考える。

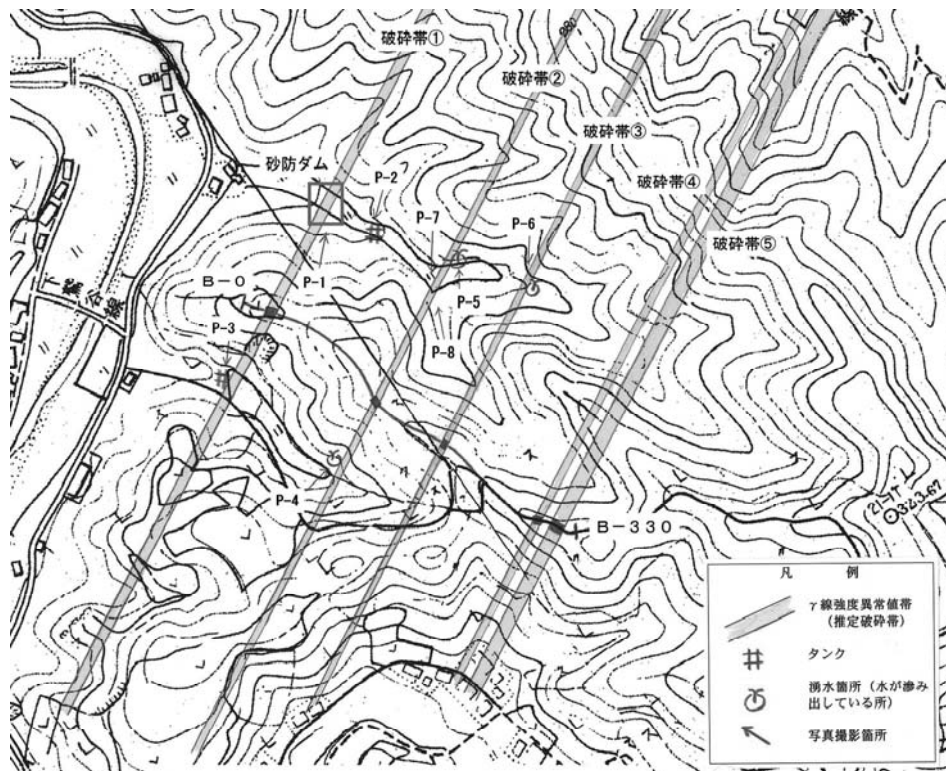
図 6 破裂帯分布と湧水地点の対応

調査地の地質は秩父累帯（泥岩・砂岩）で、地下水は鉄分が多い。砂防ダム建設計画に伴って代替え水源が必要となり井戸を掘削したが、必要な水量・水質が得られなかった。山岳地帯で水を得るには、破砕帯に伴う湧水を探すのが良策と考えた。調査地付近には、ENE 方向のリニアメント（地質的弱線）が推定されたため、破砕帯の有無と分布（走向）・規模（破砕幅）を把握する目的で、γ線測定を尾根部で実施した（測線長：330m）。γ線測定の結果、表 1 に示す 5 条の破砕帯を検出した（図 6）。

破裂帯の分布に留意し精査を実施した結果、破裂帯と湧水には下記の関係があることが判明した。

- ① 破裂帯の端部では、湧水が見られる。
- ② 破裂帯の端部付近には、集水のためのタンクが設けられているところがある。

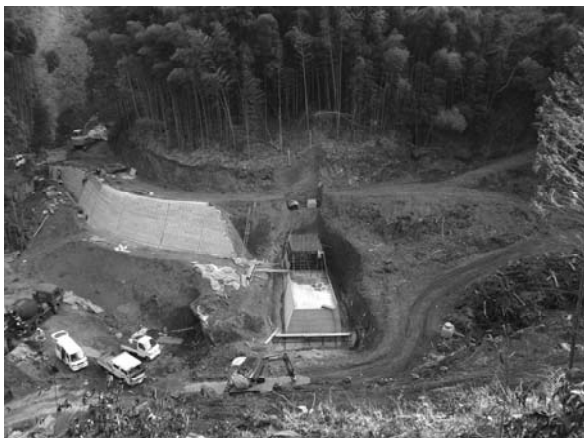
写真 1 砂防ダム軸で出現した破裂帯

よって、新たな水源候補地は、①破裂帯端部付近、②集水面積が広い箇所 の 2 点に留意し選定した。  
γ線測定の結果からダム軸付近に破裂帯が推定されたため、基礎掘削中のダム軸部を観察したところ破裂帯が出現していた (写真 1 参照)。施工者に聞いたところ、基礎地盤が悪かったために当初計画を変更したとのことで、調査時に破裂帯を予測していれば時間的・経済的損失は少なかったと考える。

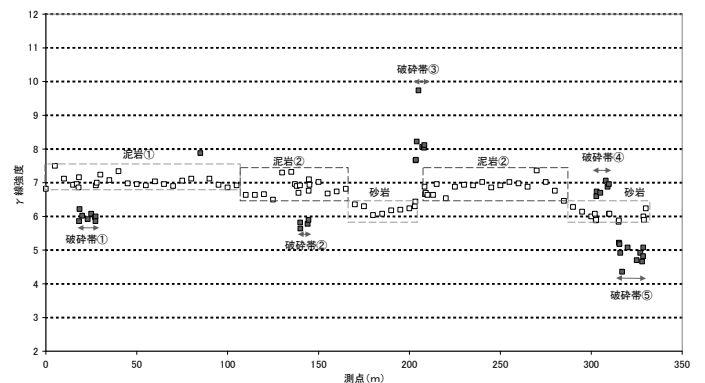
図 7 γ線測定結果図 (B 測線)

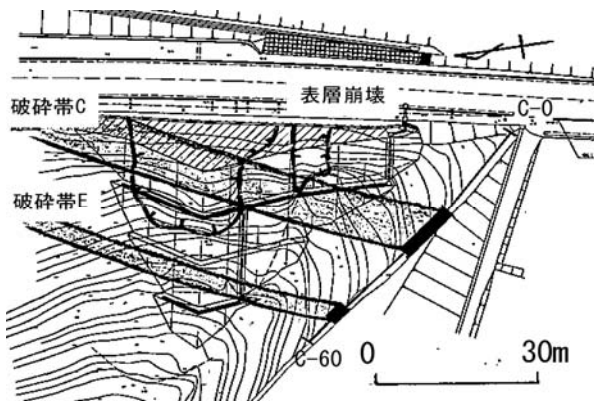
図 8 調査位置図（C 測線）

2009 年 7 月の豪雨で表層崩壊が発生した。崩壊地付近には NNE 方向のリニアメントが多く認められたため、2010 年 4 月に 30m 南側の尾根において γ線測定を行なった。NNE 方向のリニアメント付近に C 測線 (測線長 : 60m) を設け、測点間隔は 3m とした (図 8)。測定結果を図 9 と表 2 に示す。花崗岩の平均値は 6.99 で、破裂帯は相対的に低い γ線強度である。この結果を基に地質調査計画を立てたが、

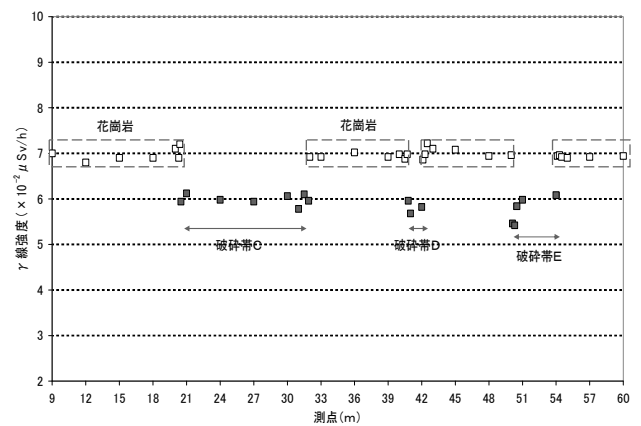
図 9 γ線測定結果図（C 測線）

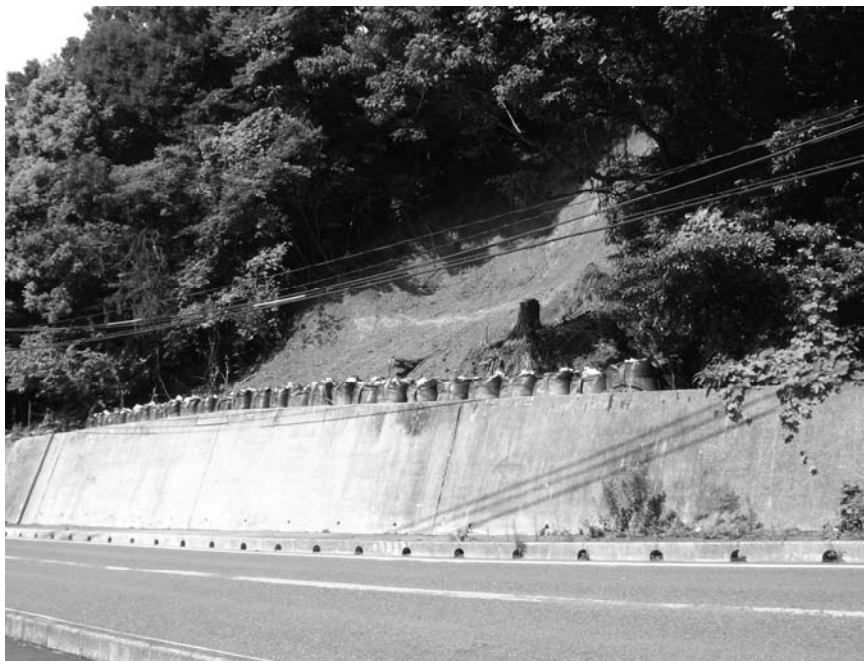
写真 2 2010 年 8 月に発生した中規模崩壊（左側には 2009 年に発生した表層崩壊跡が見られる）

調査中の 2010 年 8 月に崩壊が生ずると予測した場所（表層崩壊の隣接地，破砕帯 C の背後）で中規模崩壊が起きた（写真 2）。斜面崩壊に破砕帯が影響したと判断される。

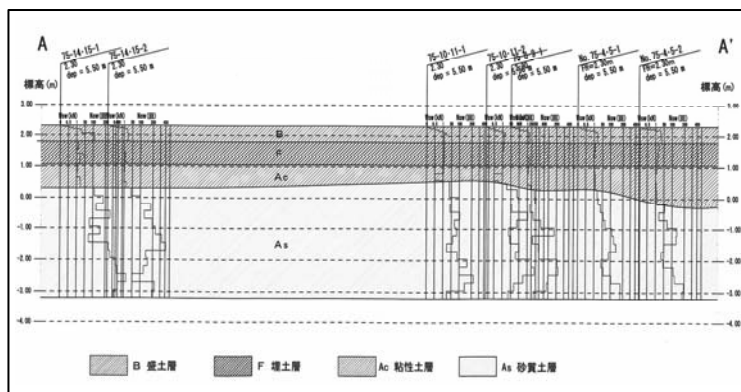
図1 地質断面図

高度経済成長期には、低湿地帯で、当時田圃として利用されていた当該地に、周辺の都市部から廃棄物が持ち込まれた。そのため、埋土（F層）には、大小様々な廃棄物（コンクリートガラ、家庭ごみ、ガラス片、布片、および焼却灰）が埋設物として認められる。自然地山である沖積層（Ac層、As層）は、海成粘土～砂を主体とし、GL-1.5～2.0m以深から分布する（図1）。
