第2回

# 地質リスクマネジメント 事例研究発表会 講演論文集

平成23年10月21日（金）

主催：地質リスク学会 / （社）全国地質調査業協会連合会

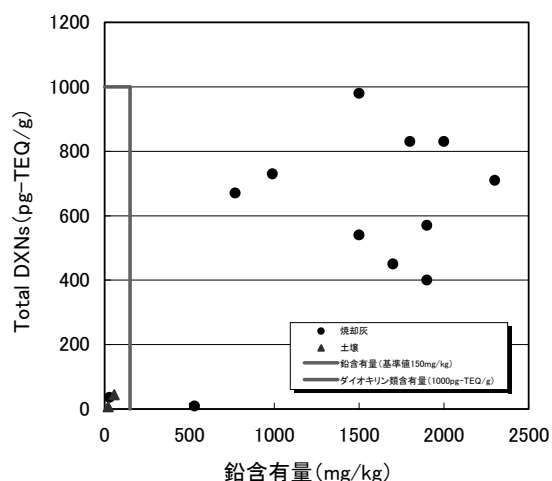
図 2 ダイオキシン類濃度及び鉛含有量との相関性

一方、沖積層（A c 層、A s 層）からは、自然由来の砒素（砒素およびその化合物）の溶出量（環境省告示 18 号試験：以下、砒素溶出量）の基準値超過が認められる。GL-1.5 ～ 2.0m 以深の地層下位に存在する沖積層（A c 層、A s 層）は、当該工事では、残地することとしているため、沖積層（A c 層、A s 層）を乱すことなく、埋土層中の廃棄物を掘削除去する必要がある。埋設物処理の対応としては、事前の土壤汚染調査と公定法分析によって焼却灰混入割合とダイオキシン類濃度及び鉛含有量との間に相関が高いことが判明しており（図 2）、土壌への焼却灰の混入状況が目視では判断困難な場合が多いことから、掘削除去後の底面・側面の鉛含有量を分析することで混入割合の高い焼却灰混り土の除去が完了できたか判断することとした（図 3）。鉛含有量の管理基準値は、図 2 から閾値を土壤汚染対策法と同じ 150mg/kg とした。施工を実施しない下位の沖積層（A c 層、A s 層）の確認は目視観察と共に、自然由来の基準値超過の判別を砒素溶出量試験（管理基準値：0.01mg/L）で行った。

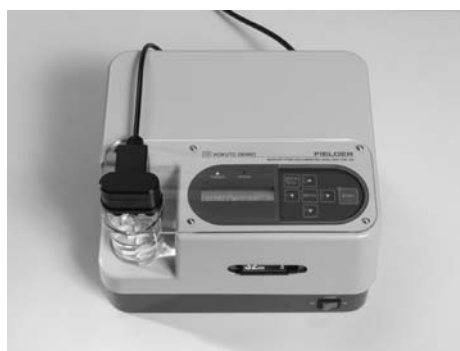
図 4 重金属簡易迅速分析装置  
（ボルタンメトリー分析装置）

た装置は、電極に水銀を使用しない北斗電工株式会社の水銀フリー・ボルタンメトリー分析計（FIELDER HOE-100/FT-801）である（図 4）。ボルタンメトリー分析計の測定原理は、重金属イオンの還元濃縮と酸化溶出を利用するアノディック・ストリッピング・ボルタンメトリー（ASV）法に基づいている。本分析法では、ASV 法で一般的に使用されている水銀電極に替えて、銅電極により鉛の分析を行う。銅電極は測定前に電極表面を溶解させてクリーニング(電解研磨)を行うことにより、電極表面を一定の状態に保ち、測定感度及び再現性を高めている。その後、試料水中の重金属イオンを電極上に一定時間還元濃縮させる。正電位方向に電位を掃引して濃縮した重金属イオンを酸化溶出させる。酸化溶出する電位は物質固有のものであり電位から定性分析を、流れた電流値（ピーク電流値またはピーク面積）から定量分析を行う。なお、分析精度は ICP-MS に匹敵するほど非常に高感度な分析手法である。測定時間は、鉛含有量試験の場合、前処理も含め 2 時間半で判定結果を出すことが可能である（図 5）。公定法との相関図を図 6 に示す。

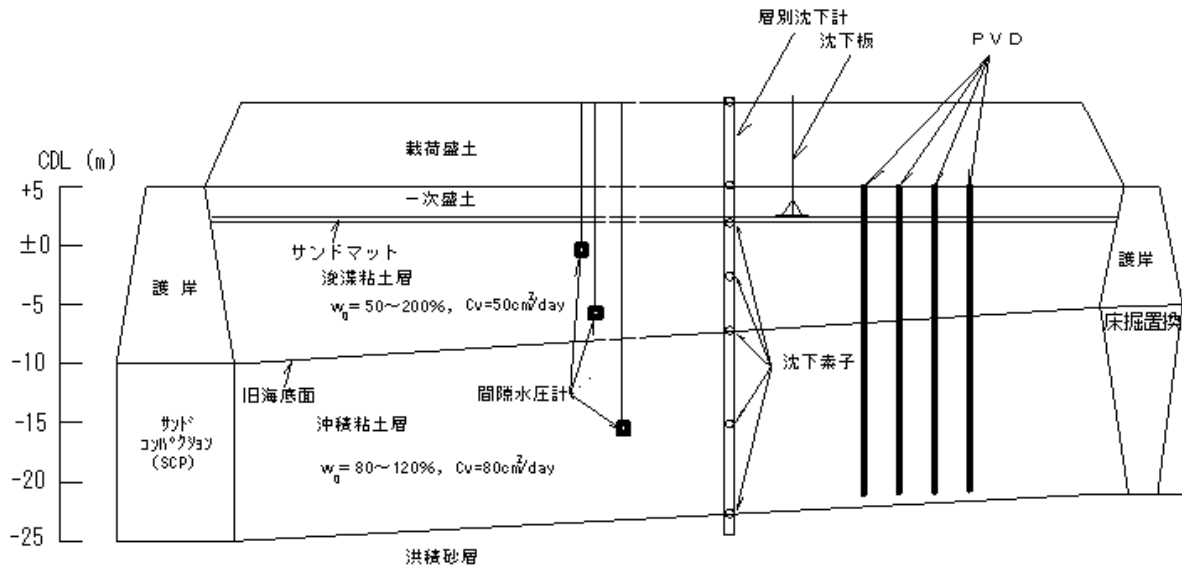
図 2 地盤概要図

当地区は、図 2 に示すように海底面より厚さ 15m 程度で分布する軟弱な沖積粘土層上に県内で発生した浚渫土（主に粘性土）を厚さ 10m 程度投入して埋め立てた。その後、サンドマット（厚さ 0.5m）および一次盛土（厚さ 2.5m）を施工し、プレファブリケイティッドバーチカルドレーン（以下 PVD と称す）を打設した後二次盛土を行い、所定の圧密放置後、計画高で盛土を撤去した。

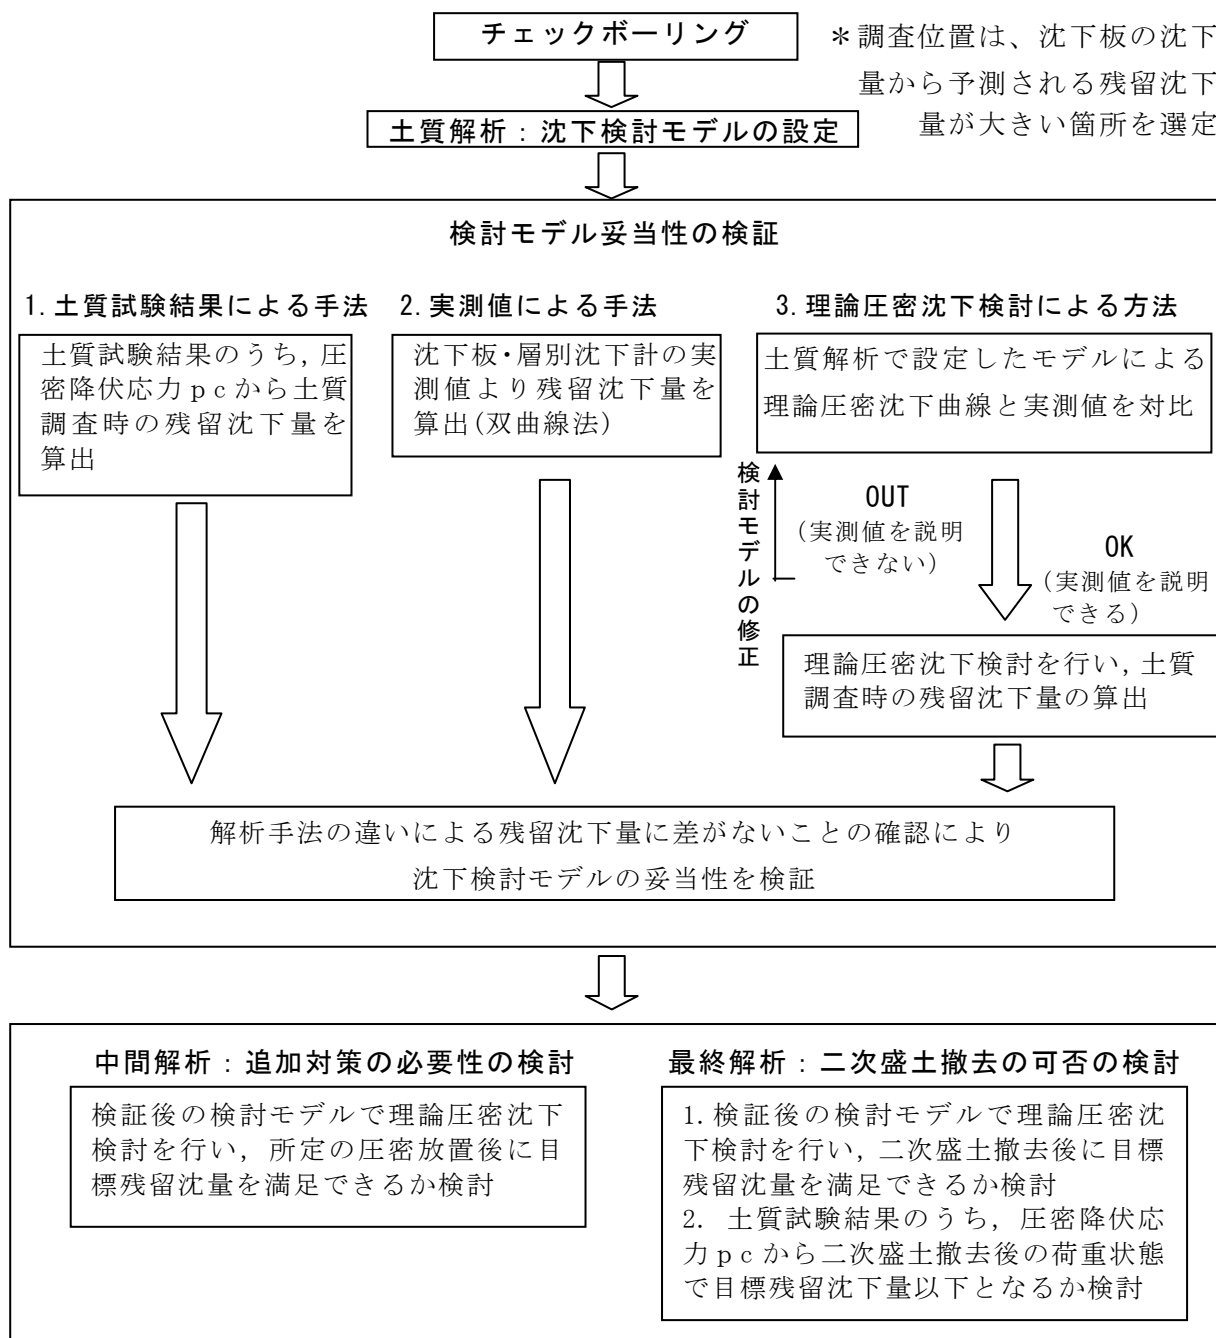
図3 沈下解析項目と検討フロー

リスク回避手段として、埋立地内の沈下動態観測ならびにその観測結果に基づいた沈下解析を行い、想定どおりに沈下が進行しているかを確認しながら盛土施工を行うこととした。沈下動態観測は、埋立地全体の沈下を把握する目的で沈下板(約 80m 間隔)を、さらに、層別の沈下挙動を把握する目的で集中管理区(層別沈下計、間隙水圧計、水位計)を 2 箇所配置した。沈下解析は、不測の事態に備え圧密放置 1 年時点の中間解析と最終的に盛土撤去可能かを判断する圧密放置完了時点の最終解析の 2 時期で実施した。沈下解析の項目とそのフローを図 3 に示す。

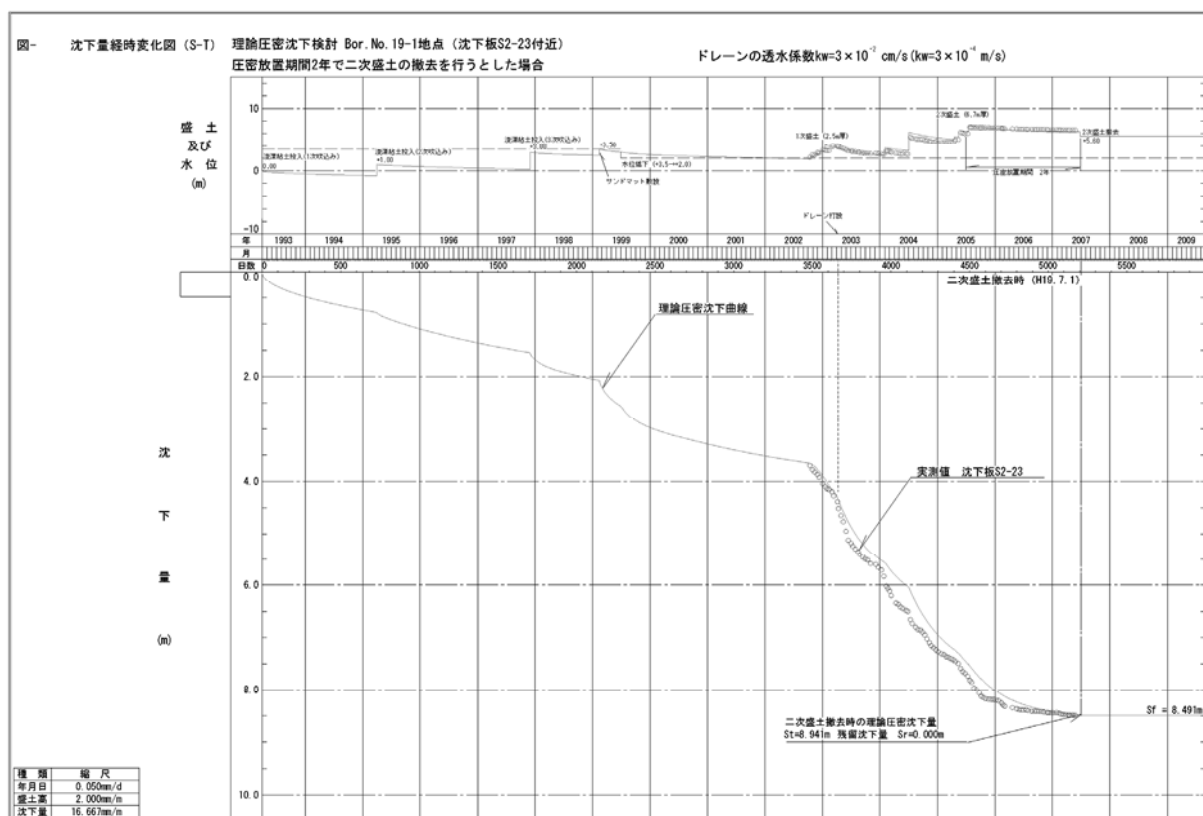
図 4 理論沈下計算と実測沈下の対比状況例

- ・設計二次盛土厚 6.7m で施工し、所定の圧密放置期間 2 年で目標残留沈下量 10cm 以下の地盤造成ができた。沈下解析の代表例として、理論沈下計算と実測沈下の対比状況を図 4 に示す。
- ・ウェルレジスタンスの影響を受けた圧密遅れは、当初設計時点でドレーン長、ドレーン材の透水係数等により評価しており、現地の実測沈下から逆算されたその透水係数は設計で想定していたものと同等であり、設計以上の圧密遅れはなかった。

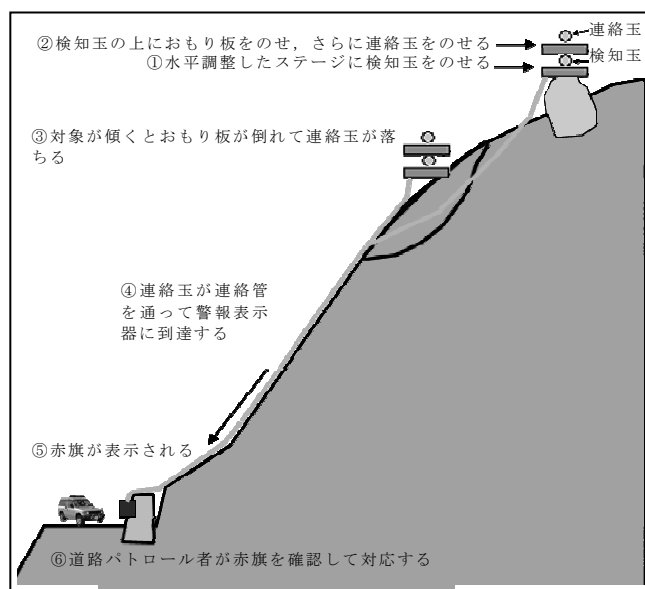
図-1 簡易型傾斜検知器の設置の概要

傾くと玉が転がり落ちる仕組みの簡易型傾斜検知器を、監視対象の岩盤などに設置する(図-1)。路上から確認できる位置に「警報表示器」を設置する。「傾斜検知器」と「警報表示器」を「連絡管」で接続する。玉が連絡管の中を転がり落ちて、警報を表示する。

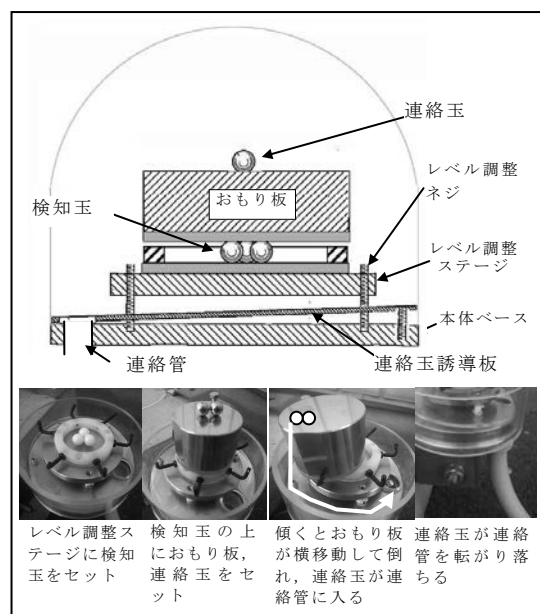
図-2 簡易型傾斜検知器の構造

①本機器のレベル調整ステージを水平調整して、検知玉をのせる(図-2)。②検知玉の上におもり板をのせ、その上に連絡玉をのせる。③検知対象が傾くと検知玉が転がり、おもり板が移動して倒れ、連絡玉が落ちる(0.01~0.05° 傾くと作動する)。④連絡玉は連絡管を通過して警報表示器に到達する。⑤警報表示器の赤旗が表示される。⑥道路パトロール者は赤旗表示を確認して、上部斜面の変状の可能性を報告する(普段は赤旗の有無の確認のみ)。⑦作動した際にも、①のように

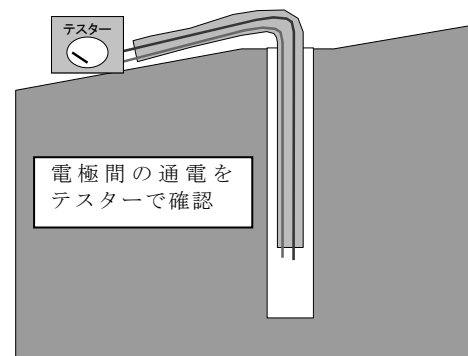
図5 地下水検知の概要

簡易貫入試験後の孔を利用して、径の細い塩ビパイプを挿入した地下水観測孔を設置する。ボーリング不要で設置コストが安くなる。地下水位が達すると導通する簡易センサーを監視深度に設置する。導線を道路際まで配線して、道路パトロール者が斜面に登らずにセンサーの導通の有無をテスターで確認する(図5)。

センサー部は導線の先端を電極としたもので、電極間に水分があると導通する単純な構造とする(図5)。通常の接点式の地下水位計測との違いは「電極部に到達した水分がそこに貯留される構造」を持つことである。この構造により、上昇した地下水位が低下した後にチェックしても、監視水位以上に地下水位が上昇したことを見逃さない。監視水位以上に水位が達したことを確認した場合は、センサーを引き上げて、センサーより上方に数 cm 間隔でセットした水分記録紙を確認して、どこまで水位が上昇したか確認することも可能である。

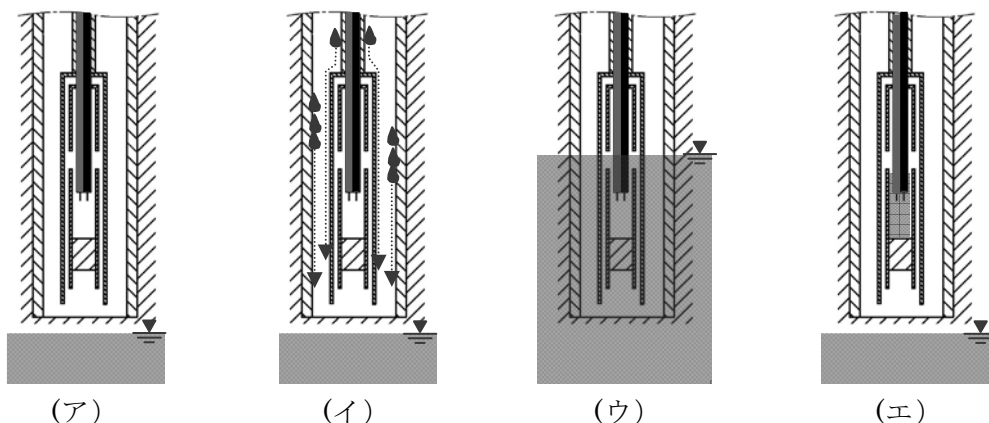
図6 センサーの構造

(ア)(イ)は地下水位がセンサーに達していない。(イ)は観測孔壁についた水分がセンサー内に進入して誤検知しない状況。(ウ)は地下水位が上昇して、センサーが検知している状況。(エ)は地下水位が下がった後もセンサー部に水分が残留してセンサーの検知が続いている状況。すなわち、地下水位が到達したことを記憶している。

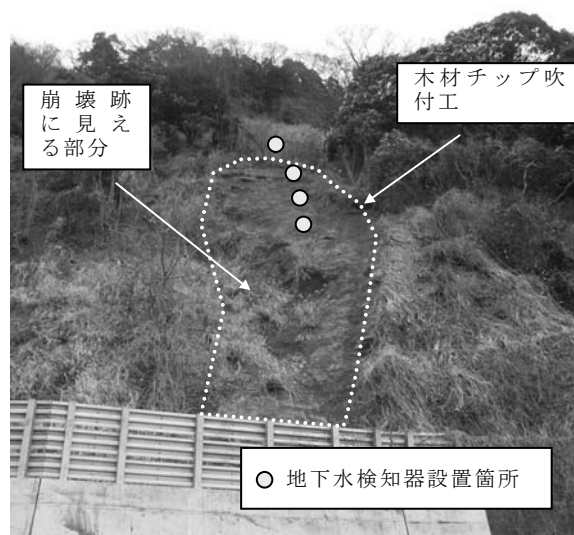
図 7 対象斜面の外観

対象とした斜面では表層崩壊跡と思われる微地形が認められた。高さ約 40m、勾配約 45° で木材チップとセメントを配合した吹付工が施工されている(図7)。木材チップの吹付工に表層崩壊の

地形状況から崩壊面の深さを 1.0m～1.5m 程度と想定し、地下水検知器の深度を 1.5m にした。吹付部の上方の自然斜面に1箇所、吹付工内に3箇所の合計4箇所設置した(図 7, 8)。斜面下までケーブルを配線し斜面に登らずに導通確認を行った(図 9)。

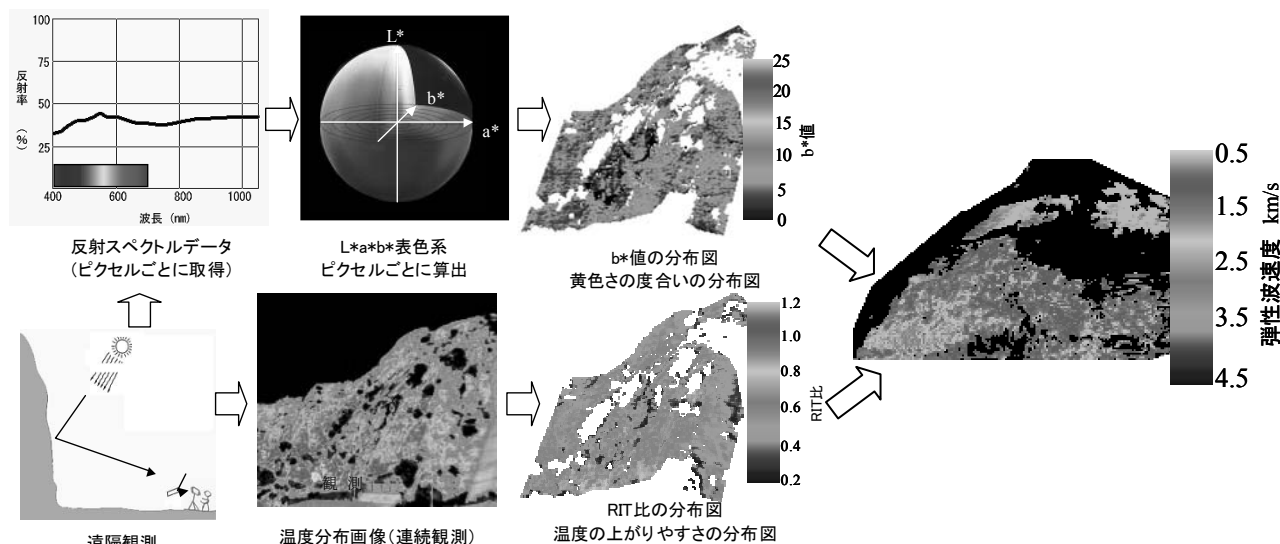
図 10 遠隔観測から弾性波速度推定の流れ

図 10 に示すように、本手法では岩が露出した斜面の「黄色さの度合い」と温度の「上がりやすさ」を観測する<sup>5)6)7)8)</sup>。一般的な岩石は風化に伴い黄色味を帯び、岩片は脆くなる。岩斜面表面の「黄色さの度合い」は「岩片の硬さ」の情報を持つ。一方、岩盤のき裂には水分が貯留されやすい。き裂が多いほど水分を多く貯留し、温度が上がりにくい。斜面表面の「温度の上がりやすさ」は「き裂の程度」の情報を持つ。一般に利用されている弾性波速度は、主に「岩片の硬さ」と「き裂の程度」を反映している。遠隔観測で得るデータと弾性波速度はともに「岩片の硬さ」、「き裂の程度」の情報を持つので、両者の相関式を作成して遠隔観測データから弾性波速度を推定する。

①地山表面の「反射スペクトル」と「表面温度分布の時間的な変化」を遠隔観測する。②反射スペクトルが持つ色情報を  $L^*a^*b^*$  表色値に変換する。③黄色さの度合いを表す  $b^*$  値の分布図を作成する。④表面温度分布の時間的な変化を元に温度の上がりやすさを表す RIT 比の分布図を作成する。⑤あらかじめ作成した  $b^*$  値と RIT 比から弾性波速度を推定する式を使って推定弾性波速度の分布図を作成する。

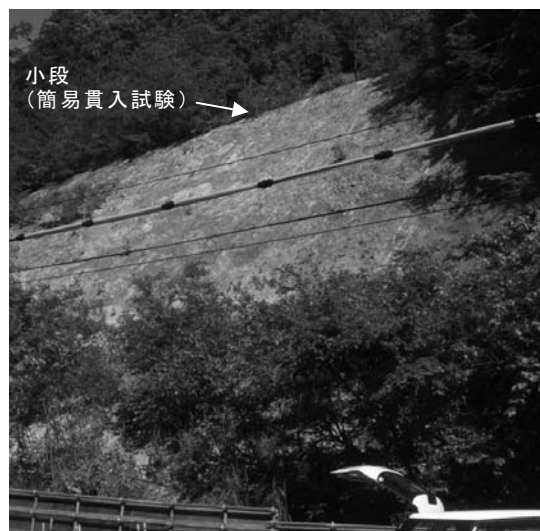
図 11 対象斜面の概観

施工中の切土斜面ではなく、融雪時に表層が剥離崩壊した切土斜面で本手法を利用した(図 11)。のり面の高さは 20m で、勾配は約  $60^\circ$  である。小段部で実施した簡易貫入試験結果により、表層の 1.5m 程度が土砂化していることを確認した。目視観察では、のり面全体としての地山条件には差がないことから、表層の土砂化した部分が今後も剥離崩壊すると想定し、のり砕工による対策が必要と考えた。目視観察の結果を補強、客観化するために本方法を活用して、のり面全体の地山状況を確認した。

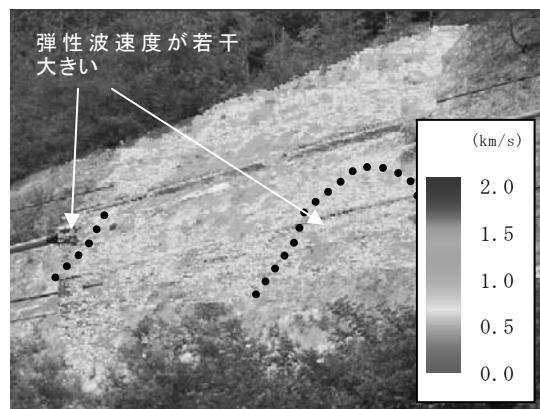
図 12 推定弾性波速度の分布図

本方法による評価で、簡易貫入試験を実施した小段部より下方は、弾性波速度が若干大きい部分が認められ(図 12)、下部では土砂の厚みが薄い可能性が見出された。そこで、図 13 に示す位置で、土砂層の厚さをドリル削孔で確認した。層厚確認調査の結果、斜面下部では土砂厚が 0.2～0.3m と薄いことが確認できた。今後も、小段付近での局所的な小崩壊(小剥離)程度しか発生しないと判断し、のり枠工の施工は不要と判断した。

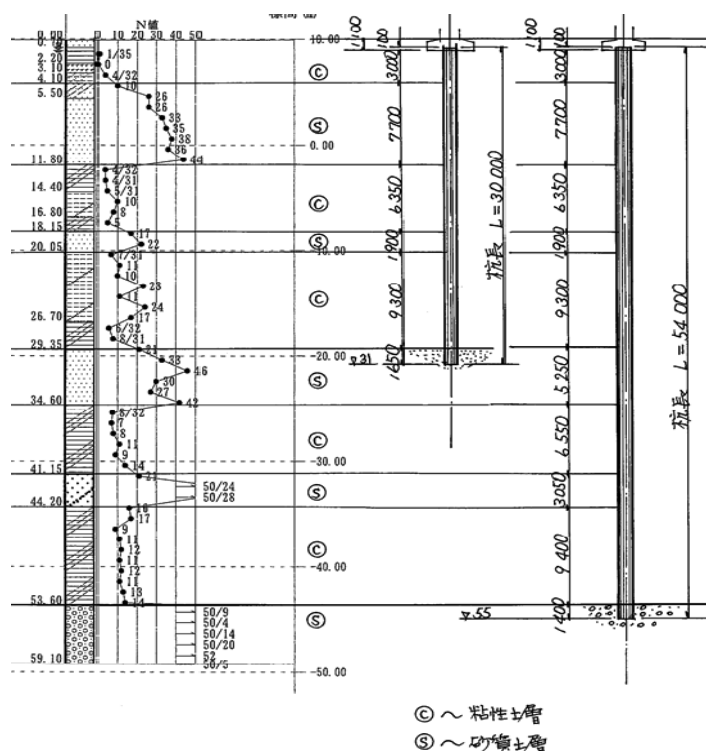
図1 建築物基礎の杭基礎設置と土質区分

そこで本事例対象の建築物基礎となる杭基礎設計条件へ適用される砂質シルトとシルト質細砂に着目したボーリングコアの見直しによる砂質土と粘性土の区分は、自然地盤に対する精度を高めるとともに杭径、杭本数等の規模に反映されることになるため、

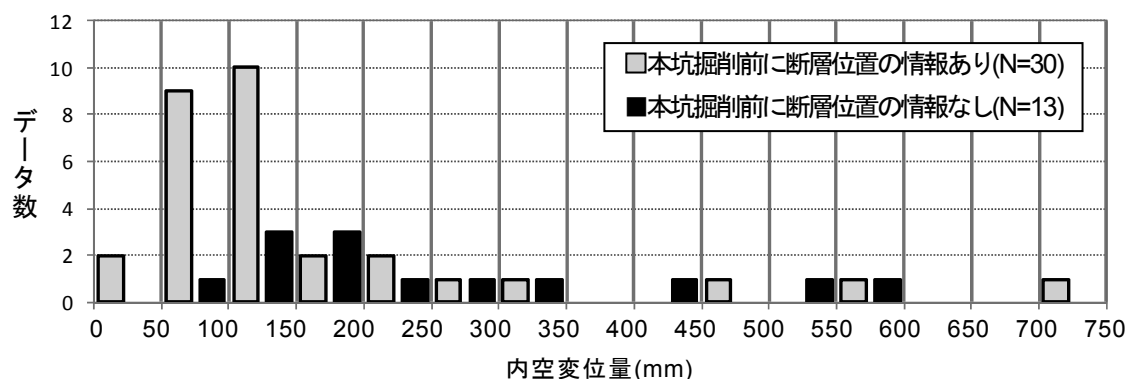
図 1 断層破碎帯における内空変位量頻度分布図

内空変位量が測定された 43 箇所の断層を対象とした内空変位量の頻度分布図を図 1 に示す。その結果、本坑掘削前に断層の位置情報を取得した 30 箇所の内空変位量はその 70%にあたる 21 箇所が 150mm 以下に分布する一方、本坑掘削前に断層の位置情報を取得しなかった 13 箇所の内空変位量は 50～600mm の範囲に分散する傾向となった。これにより、断層破碎帯における押し出しリスクは、事前および施工中における地質調査により位置情報を取得することで低減している傾向が明らかとなった。

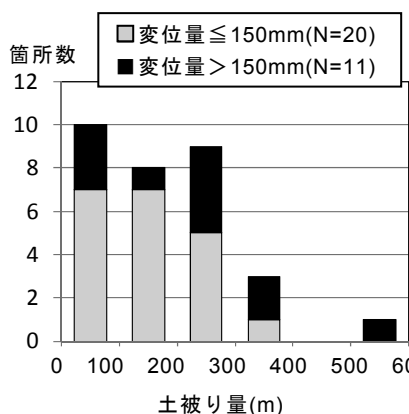
図2 土被り量の頻度分布

(1)での分析では、断層の位置情報を取得した事例の30%にあたる9箇所では内空変位量が150mmを超えた結果となった。ただし、内空変位量が150mmを超えたことは確実であるが、内空変位量の値が不明なために図1に含めることができなかった事例(1箇所)や内空変位量は150mmを下回ったが沈下量が150mmを超えた事例(1箇所)があった。これにより、以下の分析ではその2箇所を加えた内空変位量あるいは沈下量(以下、坑内変位量とする)が150mmを超えた11箇所の断層破碎帯と内空変位量が150mm以下であった20箇所の断層破碎帯を対象に、(a)断層破碎帯直上の土被り量、(b)断層破碎帯の区間長の頻度を分析した(図2、図3)。

その結果、断層直上の土被り量が200mを超えると、坑内変位量が150mmを超えた箇所の割合が54%となり土被り量200m以下の22%に比べて約2.5倍高くなる傾向となった(図2)。また、断層破碎帯の区間長が100mを超えると、坑内変位量が150mmを超えた箇所の割合が50%となり150mm以下の28%に比べて約2倍高くなる傾向となった(図3)。ただし、坑内変位量の大きさの比率の変化の度合いは土被り量の場合に比べて緩やかであった(図3)。

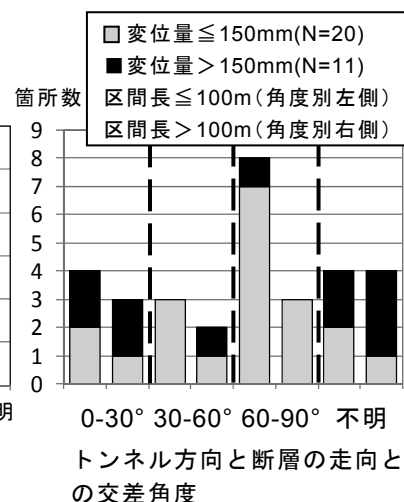
図4 トンネル方向と断層の走向との交差角度の頻度分布

図4では、坑内変位量が150mmを超えた箇所の割合は、交差角度30度以下において57%となり、30度を超えた箇所の13%に比べて約4倍高くなる傾向となった。これにより、押し出しリスクを評価する観点では、トンネル方向と断層の走向との交差角度が小さいことは変形を受けやすい素因として含めるべきと考えられる。変形を受けやすい理

由の一つとして、断層破碎帯は層状構造を有するため破碎面に直交する方向に応力解放による変形が加わることが考えられるが、今後詳細に検討する必要がある。

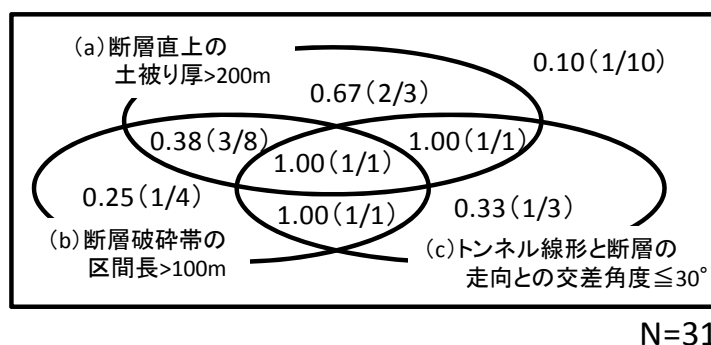
図5 地質学的素因の集合分布図

次に、(a)～(c)の地質学的素因が重複する場合としない場合とに分けた集合分布図を図5に示した。図5では、素因の(a)と(b)が重複する範囲のうち(c)も重複する範囲を除く8箇所の方が、(a)が単独である3箇所に比べてリスクの発現の割合が低い結果となった。その理由としては、素因の(a)と(b)が重複することにより、脆弱化した地山に土被りによる地圧が大きく作用する区間が長いことが施工時に考慮された事例が多いことが推定される。

しかしながら、そのうちの3箇所では坑内変位量が150mmを超えた結果となった。これは、当初の支保構造で変位が発生した場合は、施工中の変位速度の観測結果に基づき追加対策を行う計画であったが、初期変位速度が速いために管理基準値を超えた結果となったものと考えられる（ただし、支保の破壊等を防ぐためにある程度の変位を許容する設計とした飛驒トンネル<sup>6)</sup>を除く）。それに対し、当初は変位が発生しない支保構造とし、初期変位速度の観測結果に基づき徐々に支保を軽くすることでコスト対策を実施する工法<sup>7)</sup>もあることから、今後は、断層破碎帯の変形特性に合わせた工法を適切に選択すべきである。

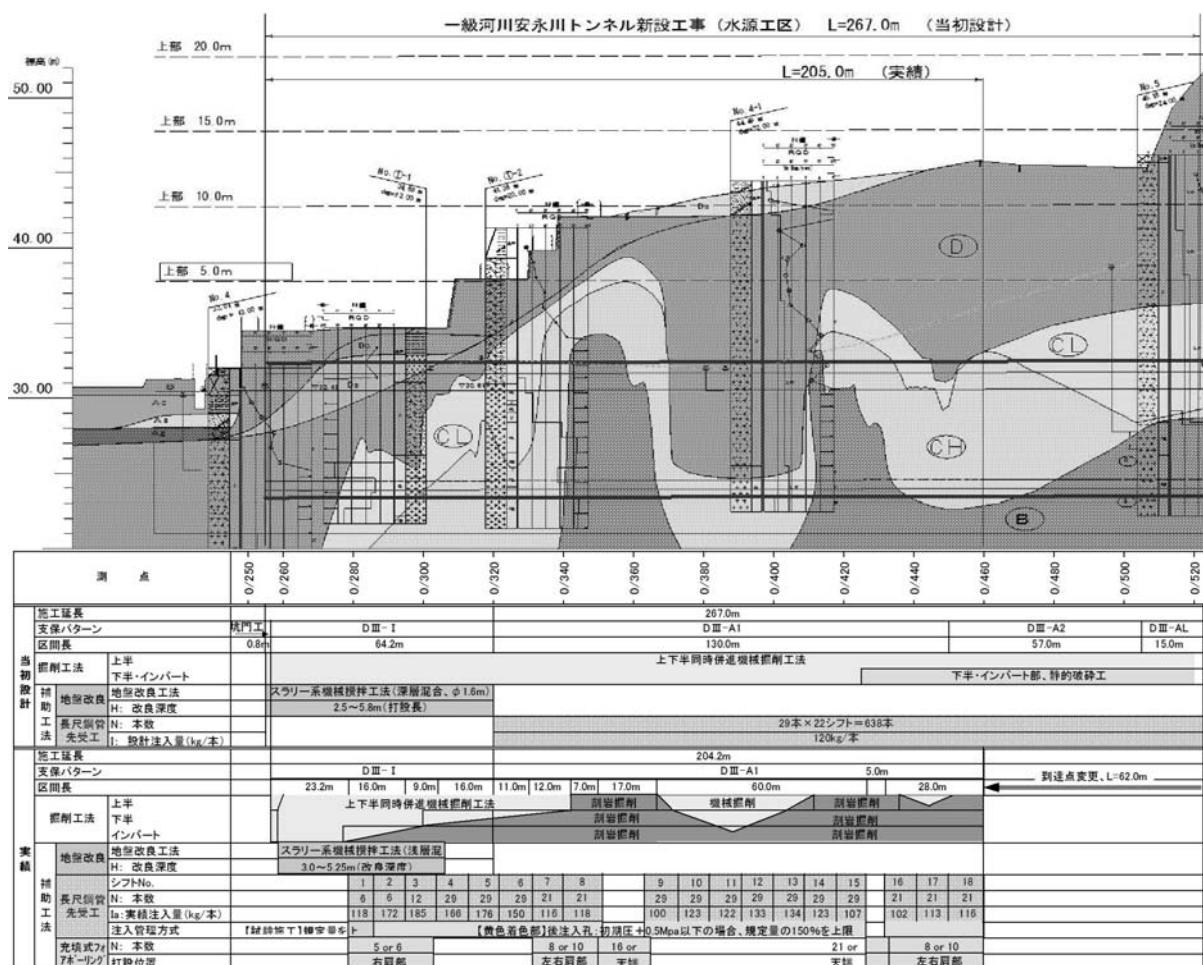
図3 最終確認された地山分布と設計時および施工時の施工内容

設計時の想定地山は、盛土・河床堆積物とマサ土が主体とされ、施工後半の下半・インバート部においてのみ硬質の花崗岩が想定されていた。そのため、設計では全線に渡って DⅢa の坑口特殊区間として高剛性の支保工および覆工が解析結果に基づいて設計されるとともに、掘削方法は自由断面掘削機を用いた機械掘削を主体に設計された。

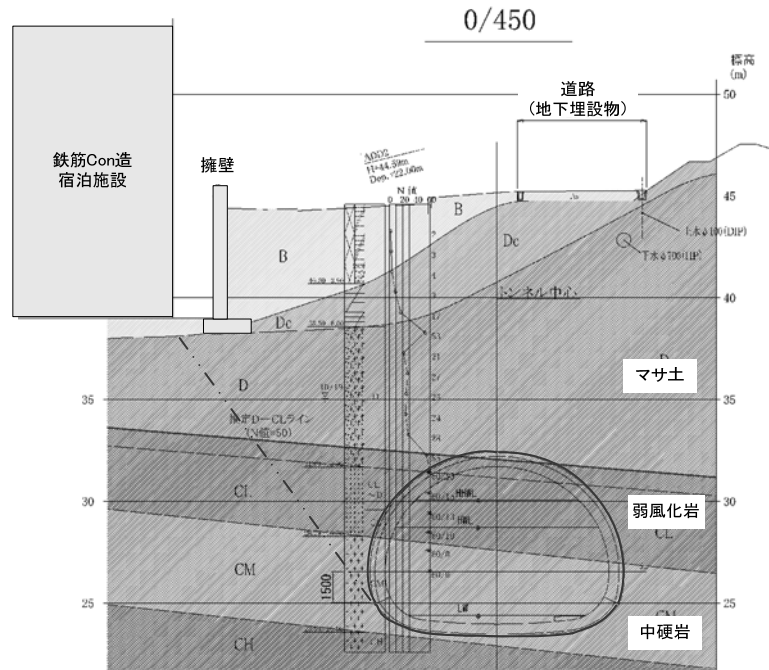
図6 硬岩混在区間の横断面図例

さらに、数本のボーリング調査とサウンディング調査を実施し、N 値 30 以下となる地層深さと範囲を確認した結果、硬岩線が起伏に富むことと、N 値 20 以下の盛土および土砂部がトンネル天端数 m 付近に存在する可能性があることが把握された(図 6 参照)。安全側の施工とした場合には、当初設計通りに天端補強工を実施するのが妥当となるが、割岩工法の採用により、工費・工期への影響が大きくなったことから、安全性を確保しつつ、経済性を求めることが必要とされた。

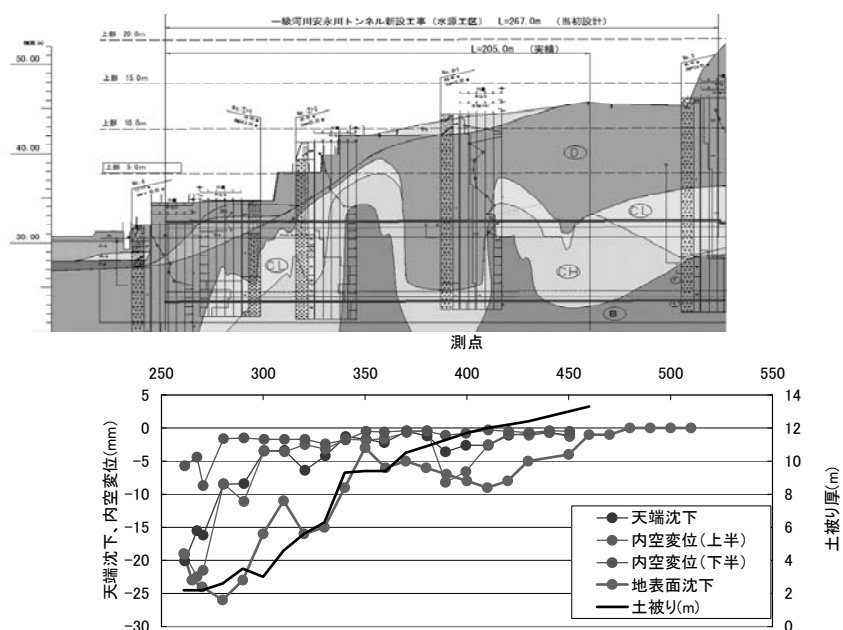
図7 水源工区における地表面沈下・坑内変位

最終的には、図 7 に示すように当該箇所(施工後半部)の地表面沈下量は最大 10 mm 以内であり、地下埋設物および周辺建物等への影響を生じることなく、安全性と経済性

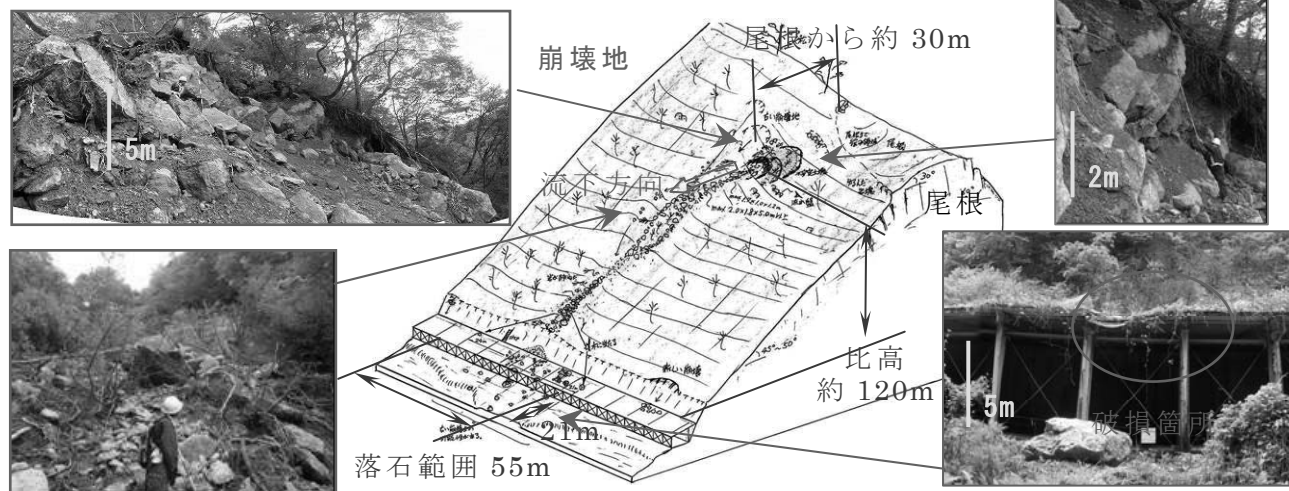
図1 被災状況の概要図

シェット上下の落石は51個(最大径1.9m)で、その飛散範囲は道路延長方向に55m、シェットの川側から約21mに達している。

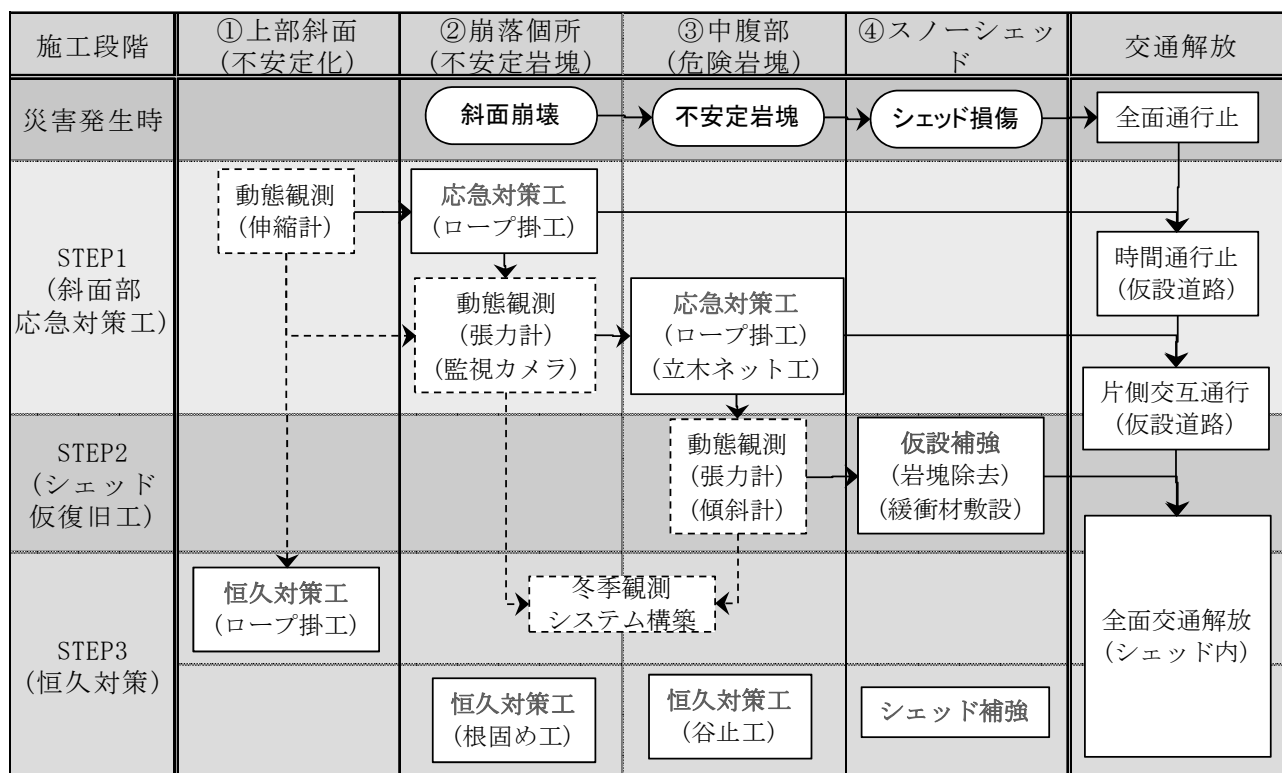
図 2 交通解放までの対策工の流れ

恒久対策工を施工し、路線の安全性を確保する。

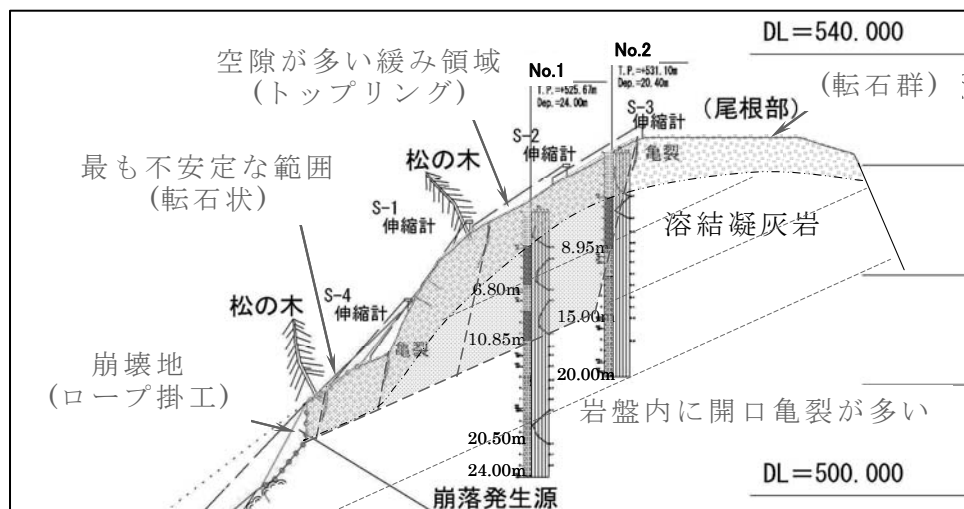
図 3 崩壊箇所背後斜面の断面

落石発生源に分布する地質は、新第三紀の流紋岩質の弱溶結凝灰岩である。斜面に対して流れ盤の地質構造であり、高角度の割れ目も発達しているため、斜面が不安定化しやすい(図 3)。崩壊地は、全面が露岩しており、緩みが著しく不安定であった。また、崩壊地背後の斜面も、崩壊地同様に割れ目が開いており、空洞が認められる(図 3)。

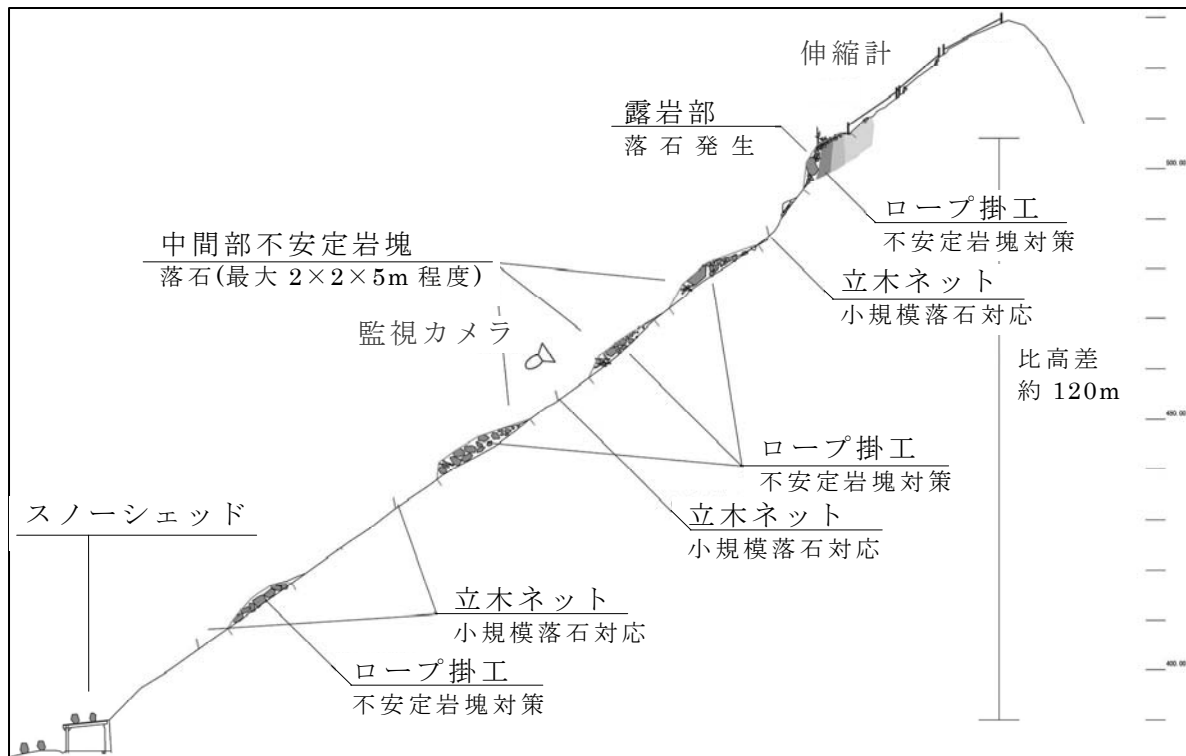
図 4 応急対策工(ロープ掛工・立木ネット：斜面上部から順に施工)

また、全面交通開放に先立ち、スノーシェッドの構造補強を行なった後、スノーシェッド上にサンドクッションを設置して、落石による構造物の破損を防止した。

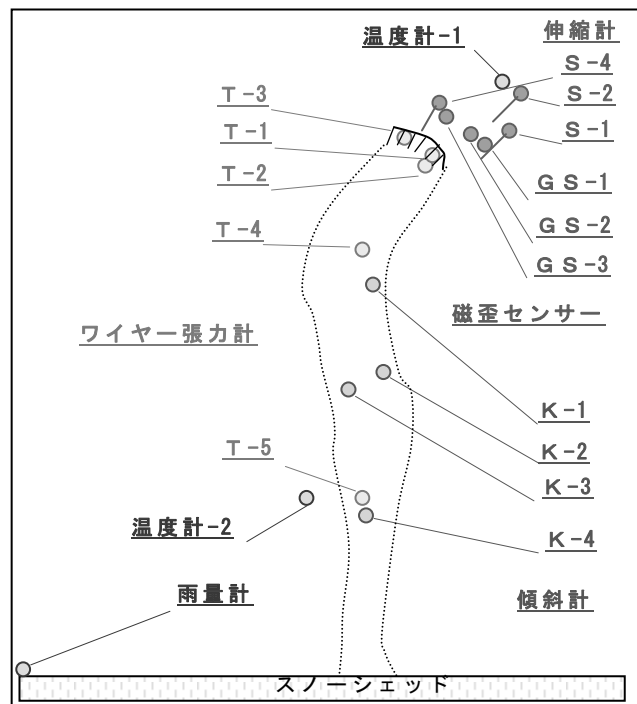
図 5 観測計器位置図

- ① 崩壊個所の背後斜面に存在するクラック：伸縮計、磁歪センサー(冬季)
- ② 最大径 2m 以上の不安定岩塊のうち、背後に岩塊群が存在するもの：ワイヤー張力計、地表面傾斜計、監視カメラ(冬季は撤去)
- ③ 雨量計(冬季は撤去)
- ④ 計測機器は Web 上でデータを閲覧することができ、異常発生時には登録した携帯電話にメールが届くシステムを採用した。

なお、動態観測の閾値は、観測を実施しながら現地の安定性と変位速度を比較し、最適となるように、工期中に変更を行っている。

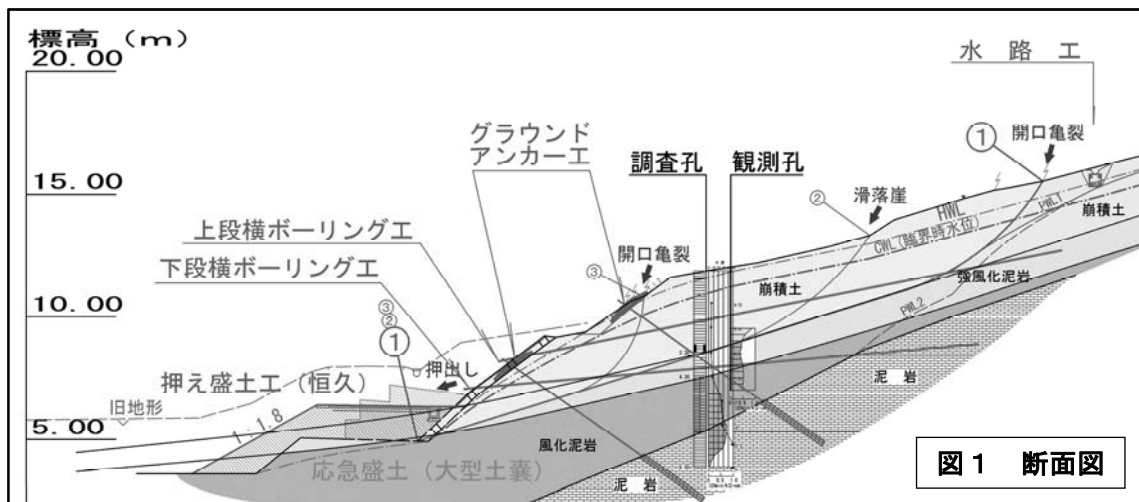
図 1 断面図

- ・ 臨界水位 CWL 時  $F_s=1.00$ ,  $\phi=5.0^\circ$  固定で C 逆算, 目標安全率  $\cdots P.F_s=1.20$
- ・ 横ボーリング工 2 段＋押え盛土工（道路嵩上げ）＋アンカー工（逆巻き）

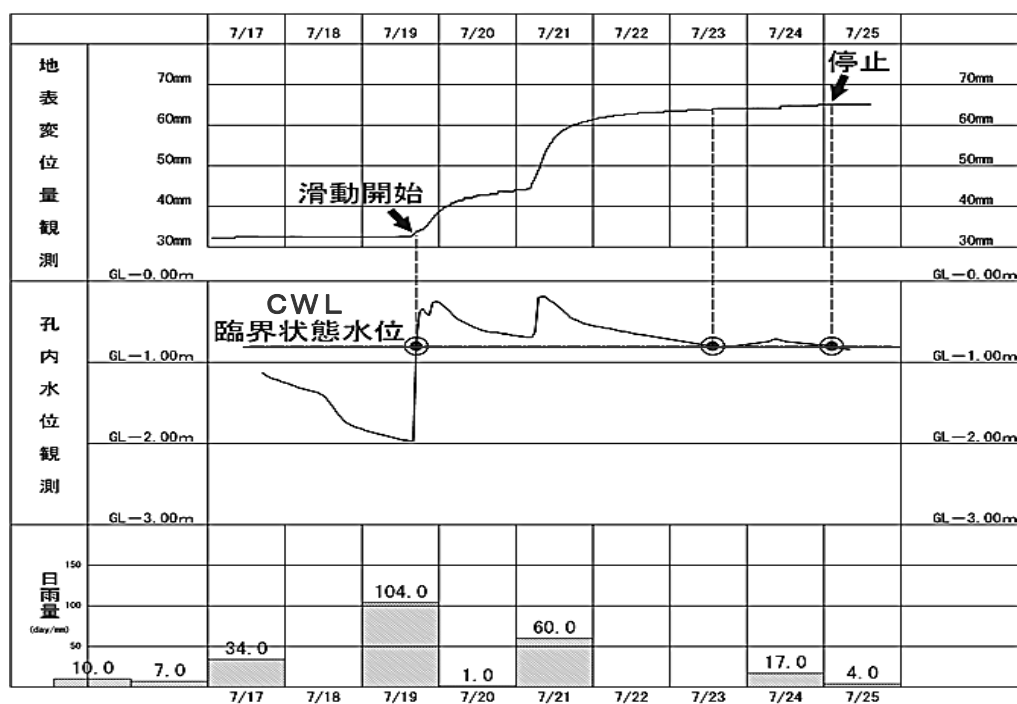
図3 モニタリングによる臨界状態の特定

本事例の特徴は、調査ボーリング孔内水位をセンサーにより連続観測しつつ地表の変位を伸縮計によりリアルタイムで観測し、両者を同期させることによって短期間で「臨界状態水位 CWL」を確定したことである。

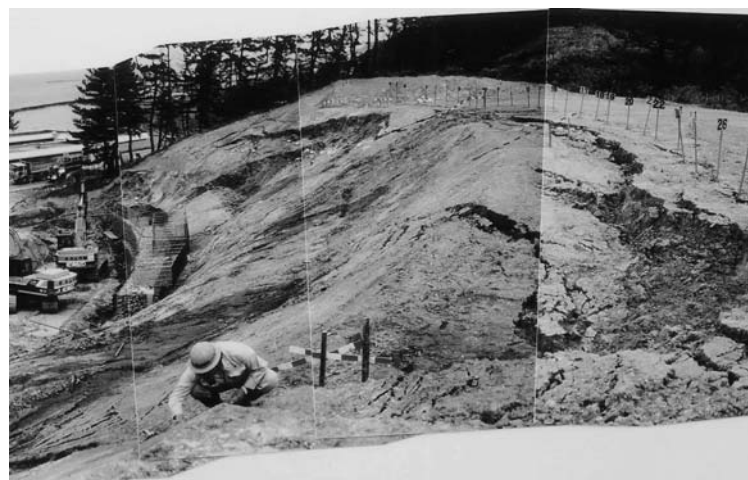
図2 斜面末端部でもっとも切土量が多い部分における、切土のり面の変形状況(右上に見える列状の細い棒は杭の施工位置を示す)

この地すべりに対して、集水井工と杭工を施工し、沈静化させた後、さらに掘削工事(路面の切り下げ)を進めたところ、のり面内に崩壊が発生すると同時に(図2)、切り下げとともにすべり面も深化するという現象が現れ、掘削と新たな変状とがイタチごっこをくり返し、工事は難航した\*。これに対して、のり面をゆるく切り直したり、土留工や水抜きボーリング工を施工するなど対症療法で応じながら、なおも工事(掘削)を進めていったところ、平成4年5月になって、山側の斜面に約150 mにわたって亀裂が走り、地すべりが大きく拡大する兆候が現れるに至った(第2段階)。

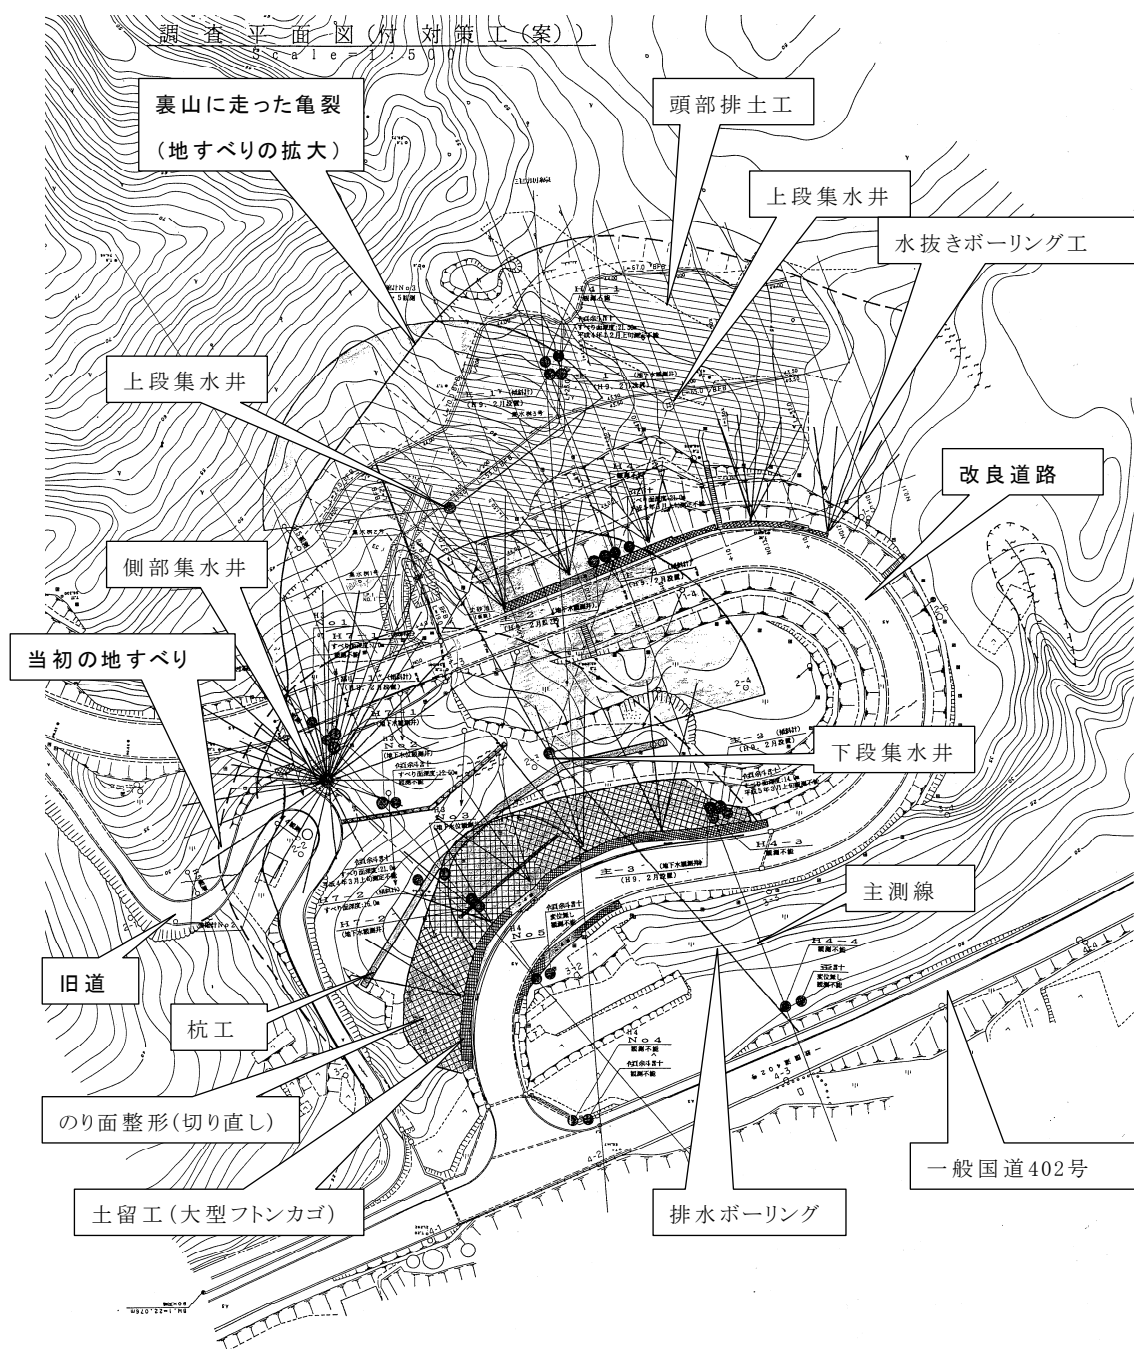
図3 改修範囲平面図(旧道と新道の関係および地すべり対策工の実施状況を示す)

これは、斜面末端部の掘削により、永く休眠していた旧期大規模地すべりが動き始めたものと見られ、工事は中断を強いられた。そこで、既設の集水井からの集水ボーリング工を追加するとともに、最終的には「路面を計画より上げて、押さえ盛土する形」に変更することで、翌平成5年5月によりやく供用開始にこぎつけた。拡大の兆候を示したこの大規模地すべりに対しては、平成9年度から11年度にかけて、頭部排土工と3基の集水井による立体排水工が施工され、現在は静止している。

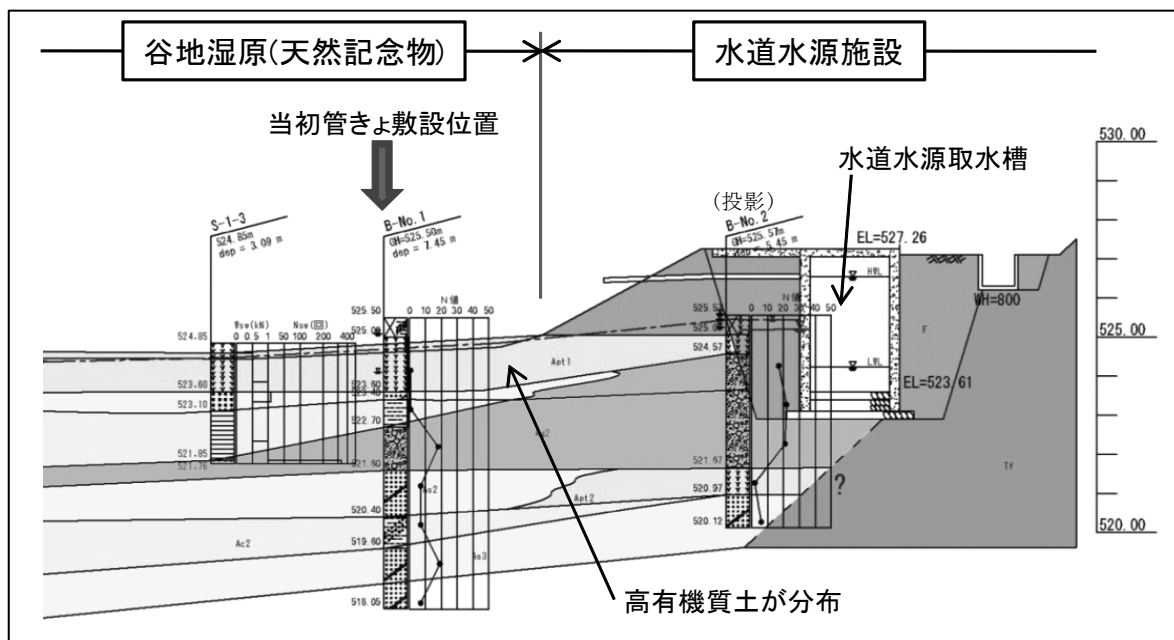
図1 谷地湿原と水道水源施設の断面図

まず、現地の確認を行った段階において、谷地湿原には高有機質土が分布し、 $\phi 600\text{mm}$ の管きょを地表面に設置するためには、沈下対策が必要であると判断した。このため、機械ボーリングによる地盤状況の把握と標準貫入試験による地層の硬軟や締め固まり具合の把握の他に高有機質土の工学的性質を把握することが必要であることを提案して実施した。その結果から①用水管きょの敷設には高有機質土の盛土による沈下と管きょ敷設のための基礎構造の検討、②工事中的水道水源への汚濁の懸念および③谷地湿原に与える環境影響の有無などの3つの問題が浮上した(図1に示す断面図参照)。

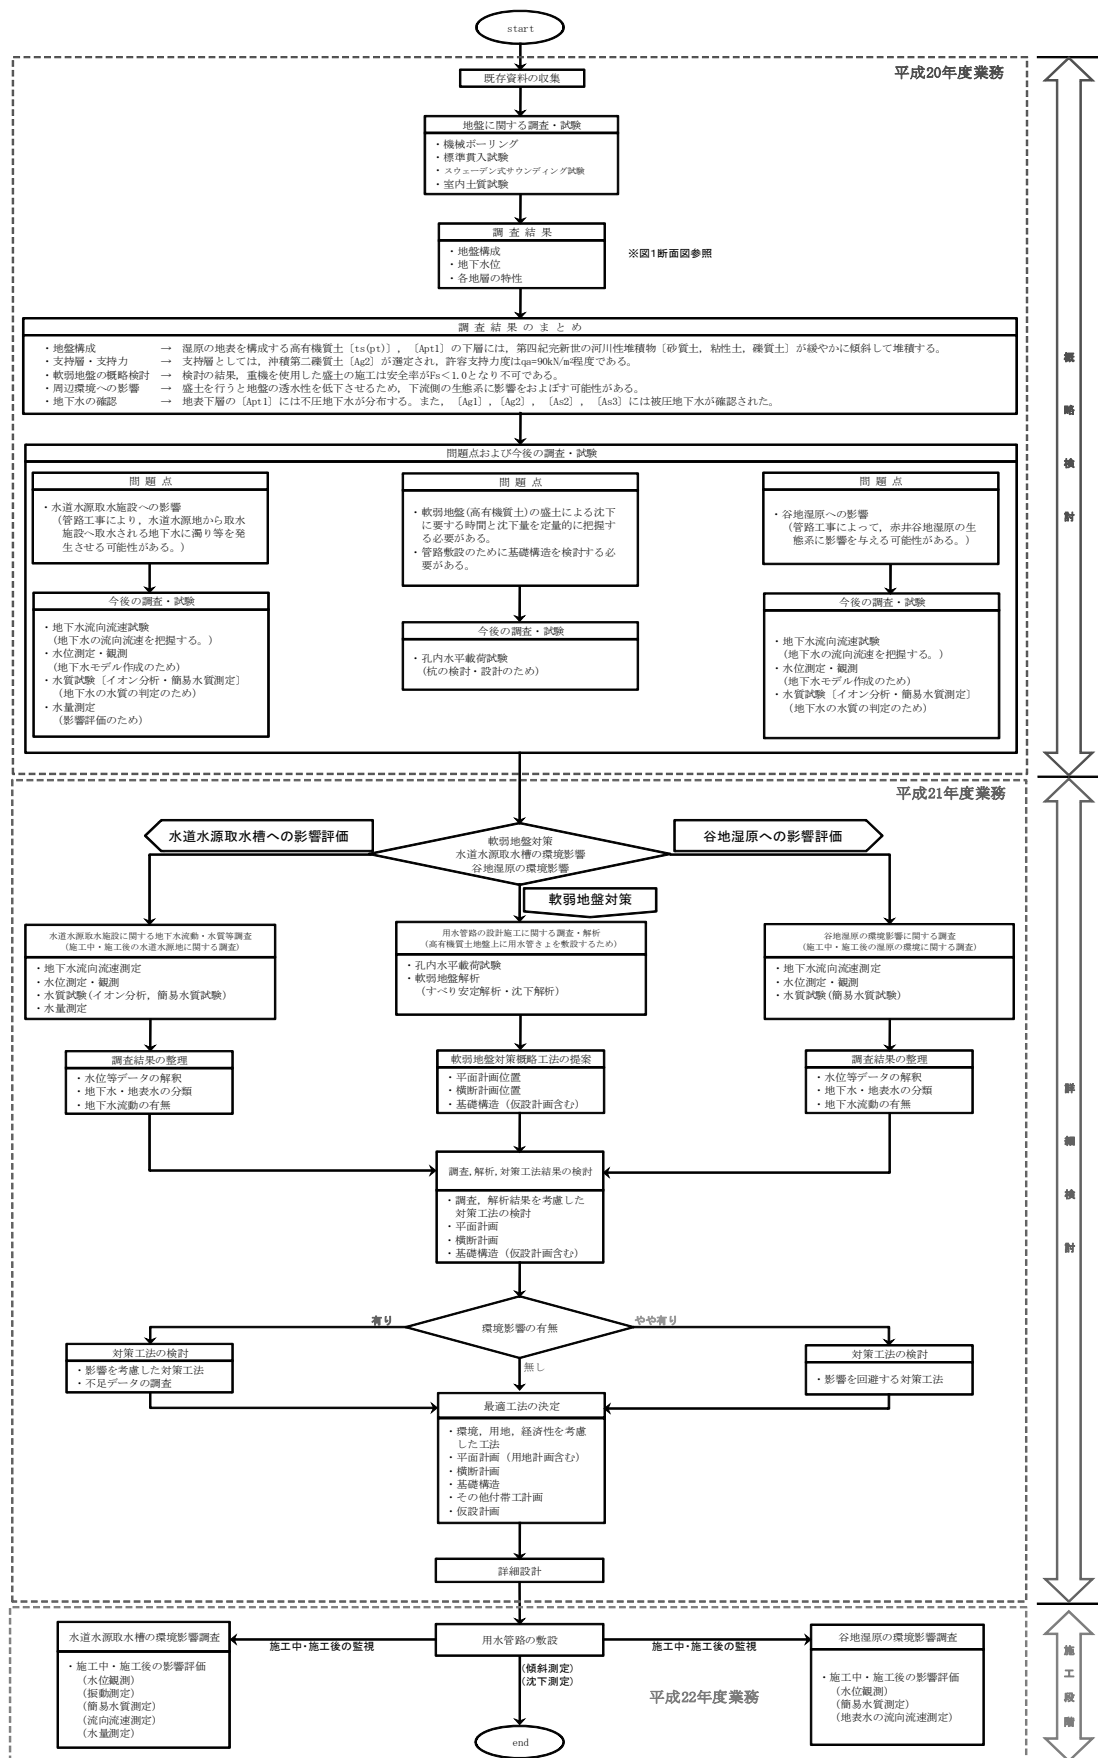
図2 業務実施方針を組み入れた用水管きょの調査・解析・設計・施工の全体フロー

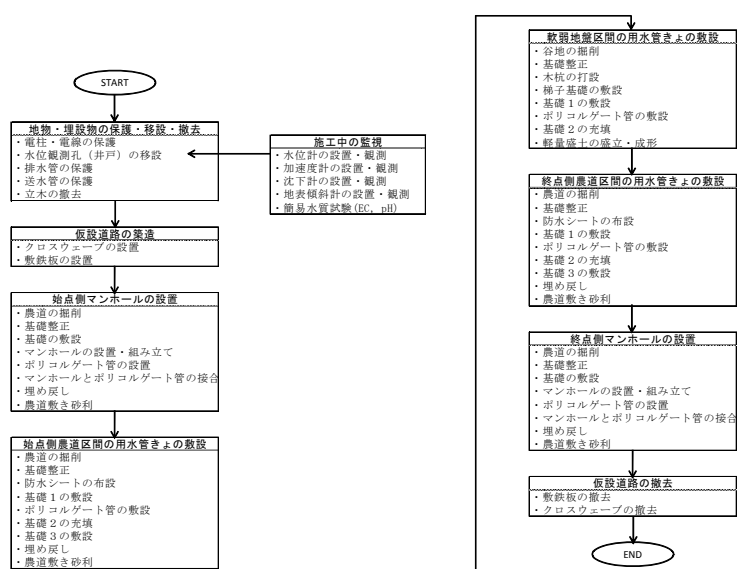
用水管きよ敷設時には、掘削と盛土が実施される。このため、水源取水施設の変状監視として**地表傾斜計**を設置して、掘削時・盛土時の変状を監視する。

また、用水管きよに衣土を覆工する場合には、農道のり尻や取水施設のり尻に盛土が行われる。この盛土により、軟弱な高有機質土が圧密沈下を生じるため、**沈下板**を設置し、沈下量と沈下時間の関係を計測し、沈下変状を監視する。

図3 施工フローの中における施工中の監視

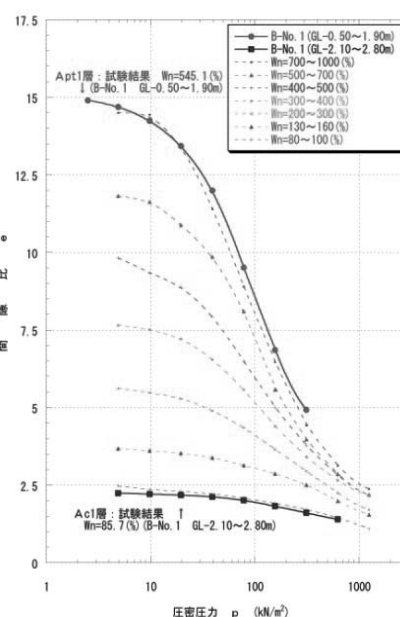
図4 e ~ log p 曲線群
