第2回

# 地質リスクマネジメント 事例研究発表会 講演論文集

平成23年10月21日（金）

主催：地質リスク学会 / （社）全国地質調査業協会連合会

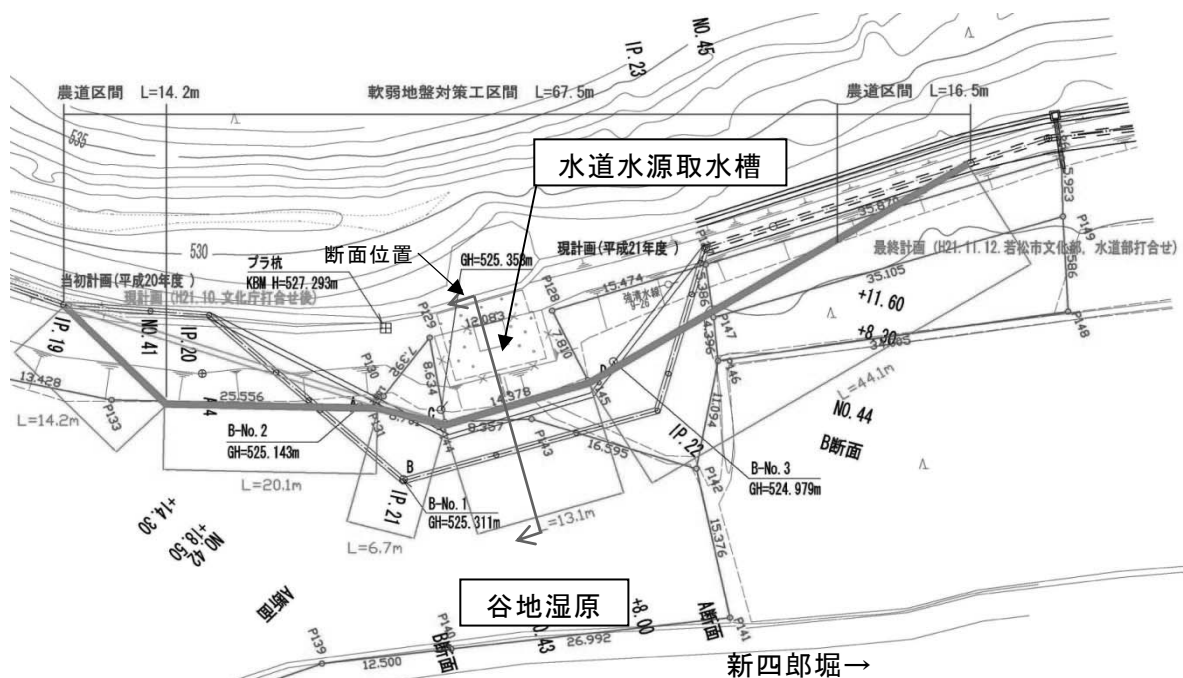
図5 管きょ敷設ルートの変遷

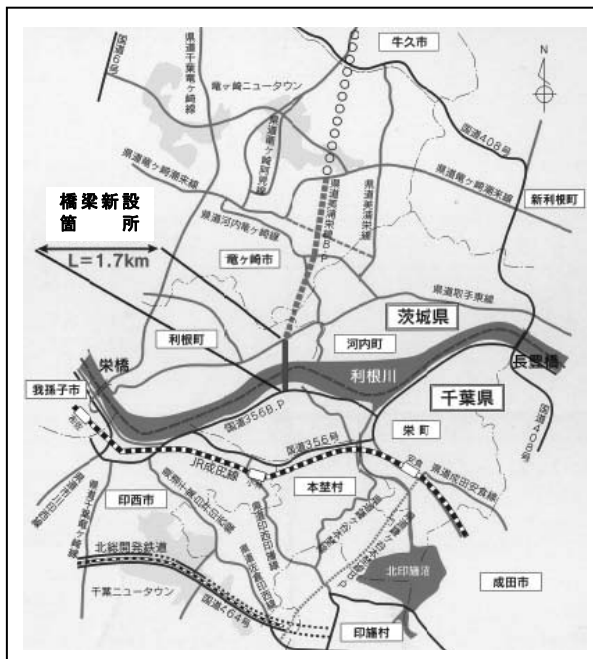
図1 橋梁新設箇所図

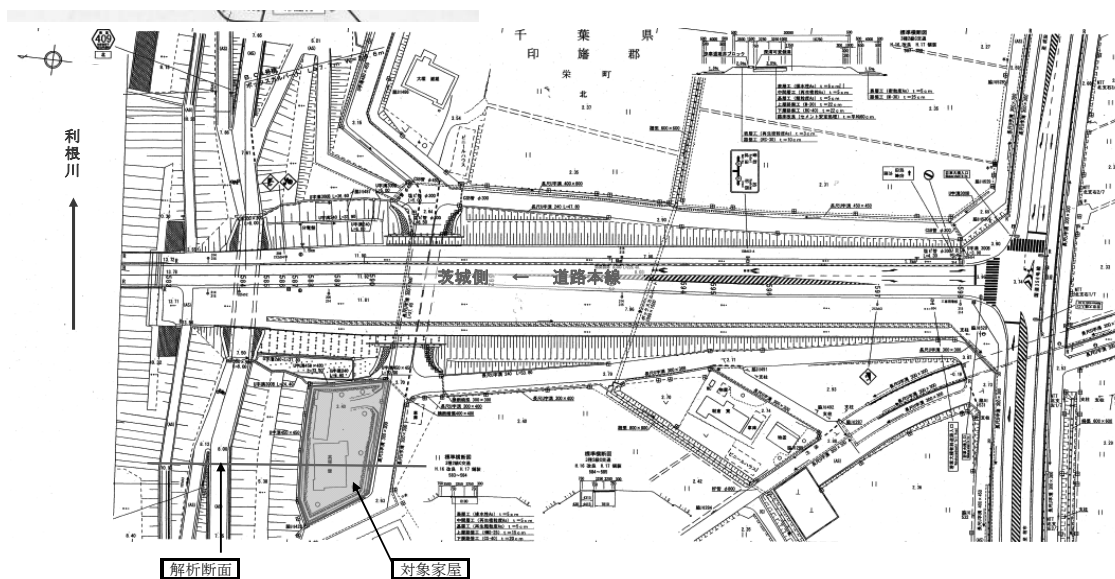
図2 対象地概要図(対象家屋および解析断面位置)

当該地では、道路本線で調査ボーリングが実施され、道路本体盛土による家屋への影響は検討されていたものの、堤体の腹付け盛土に伴う家屋への影響検討は行われていなかった。このため、工事では、堤防横断方向（解析断面：図2）の地盤構成および地盤物性を把握することを目的として、調査ボーリングを行うとともに、FEM 解析による盛土に伴う家屋への影響予測を行い、対策工を施工した。施工前後および施工中は、定点観測を行いながら慎重に工事を行うことによって、家屋へ影響をおよぼすことなく地盤リスクを最小限に回避することができた。

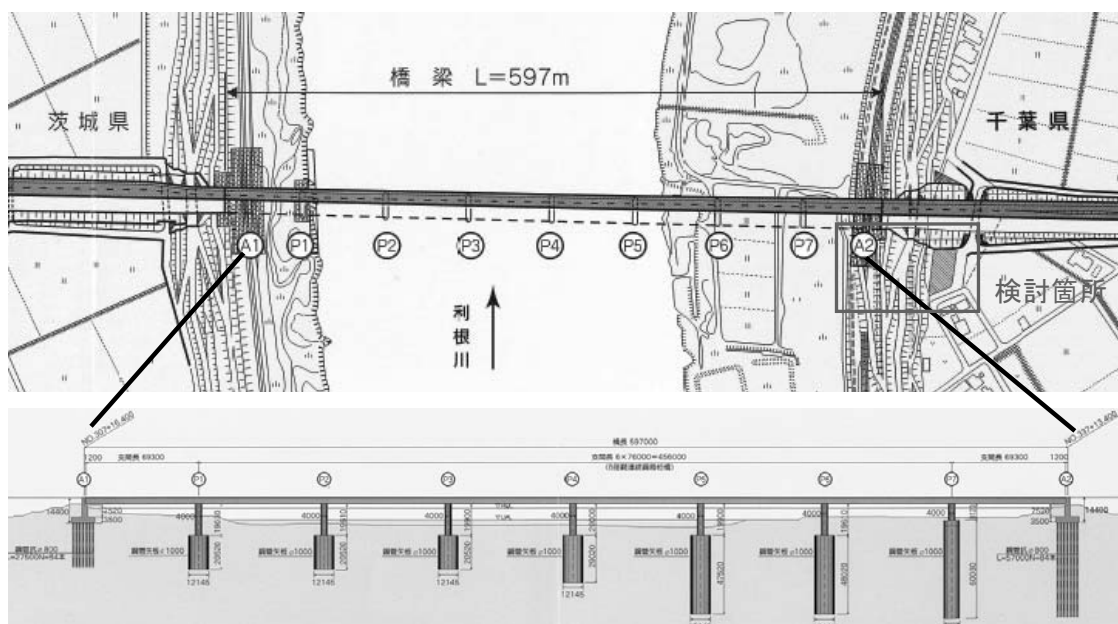
図 3 橋梁部平面・側面図

このため、図 3 に示す検討箇所においては、追加調査を実施し、対策工の検討を行うこととした。腹付け盛土が家屋におよぼす影響には、盛土による基礎地盤のすべり破壊と引き込み沈下が想定されるため、解析手法は、すべり破壊に対しては円弧すべり計算、地盤変位は FEM 変形解析 (粘弾塑性解析) で実施する方針とした。

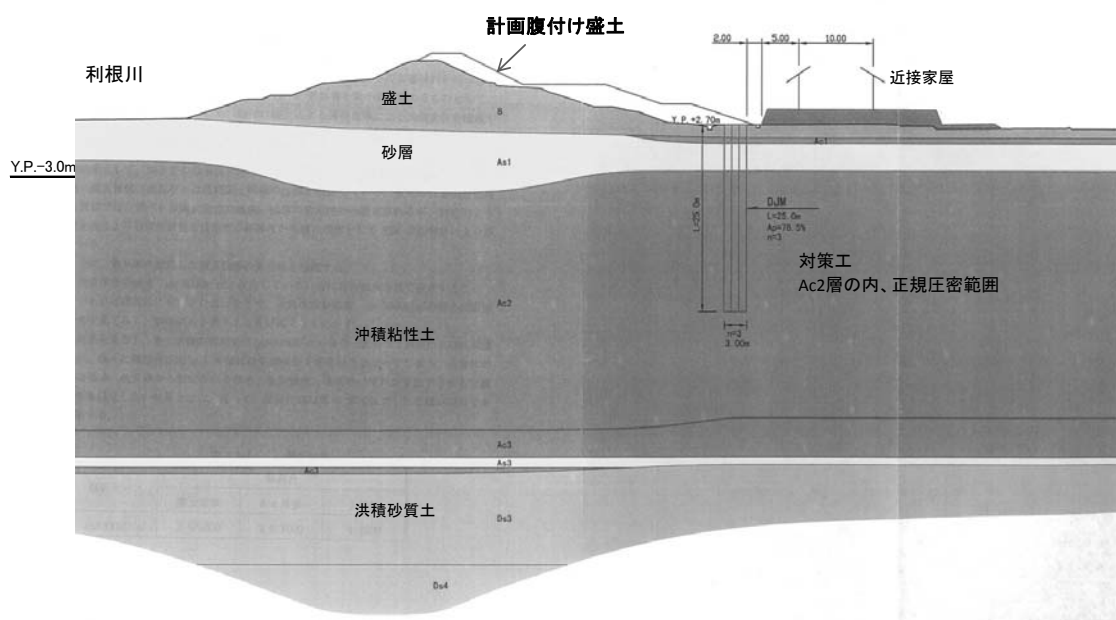
図 4 地盤解析モデルと改良断面図

本事例における地盤解析モデルと改良断面図は図 4 に示すとおりである。

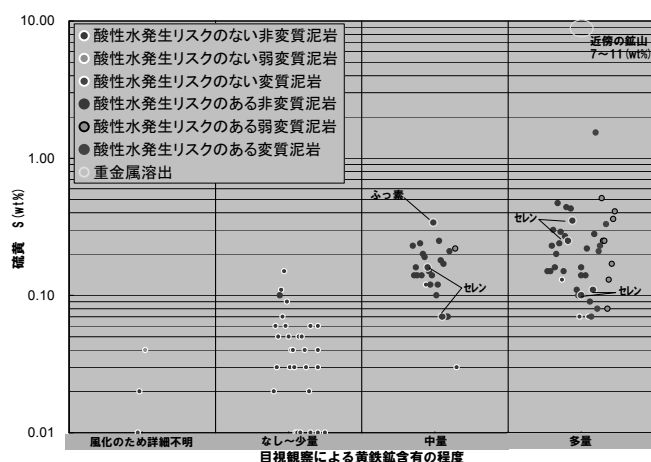
図 1 目視観察による黄鉄鉱含有の程度と S/Ca モル比関係図

目視観察と溶出試験の対比結果を図 1 に示す。詳細観察で、黄鉄鉱の含有量が中量または多量の場合、酸性水発生リスクのあることがわかった。また、蛍光 X 線分析結果では、硫黄含有量 (S wt%) と硫黄/カルシウムモル比 (S/Ca モル比) で、 $\text{S}(\text{wt}\%) \geq 0.07$  かつ (S/Ca モル比)  $\geq 0.40$  の場合、酸性水発生リスクのあることもわかった（図 2）。

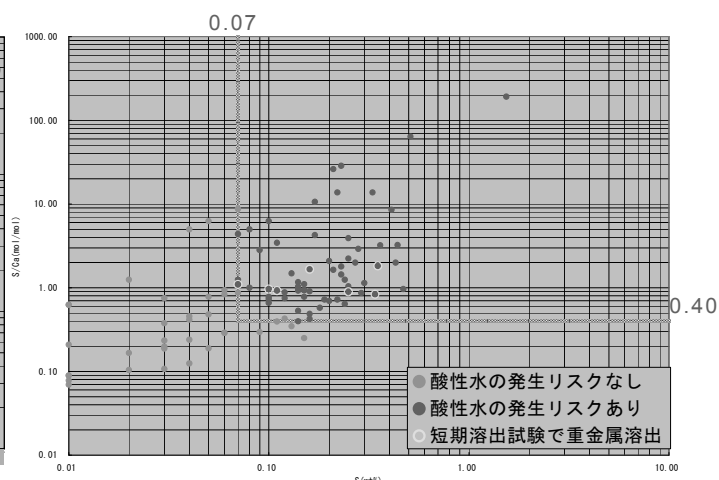
図 2 蛍光 X 線の硫黄含有量 (S) と蛍光 X 線の硫黄含有量の関係図

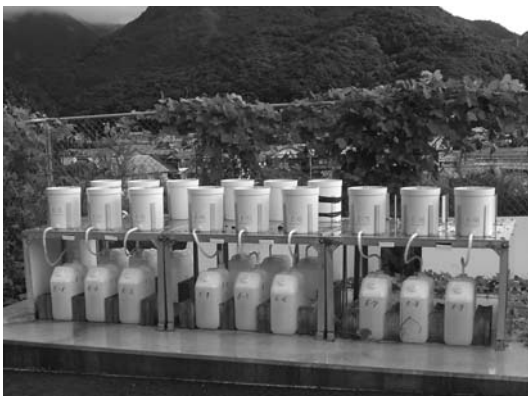
写真 1 曝露試験装置の設置状況

曝露試験は、岩石試料（前述の条件を満たすボーリングコア）を  $\phi 1\sim 4\text{cm}$  に調整し、ワグネルポット（ $1/2000a=500\text{cm}^2$ ）へ深さ 20cm 程度（重量約 13kg、コア長約 4m）を投入して実施した（写真 1、2）。

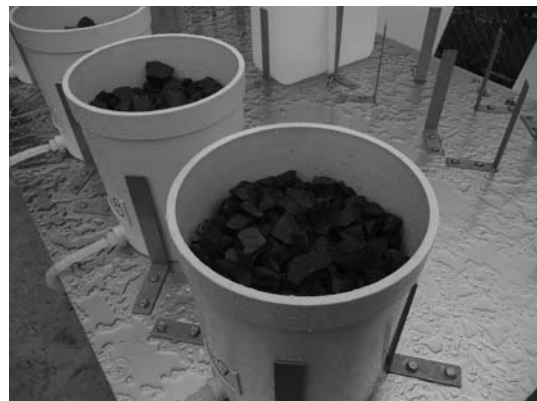
写真 2 試験中試料の状態

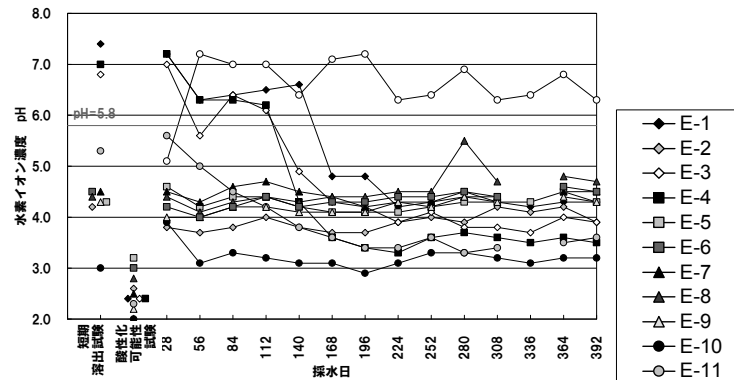
- i) 短期溶出試験において  $\text{pH} < 5.8$  の試料は、試験当初から酸性水を発生し、試験終了時まで発生し続けた。
- ii) 短期溶出試験において  $\text{pH} \geq 5.8$  の試料は、112～140 日後までは酸性水を発生しなかったが、その後は酸性水が発生し、試験終了時まで発生し続けた。

図 3 曝露試験における水素イオン濃度と短期溶出試験の水素イオン濃度の関係

曝露試験における水素イオン濃度と短期溶出試験の水素イオン濃度の関係を図 3 に示す。

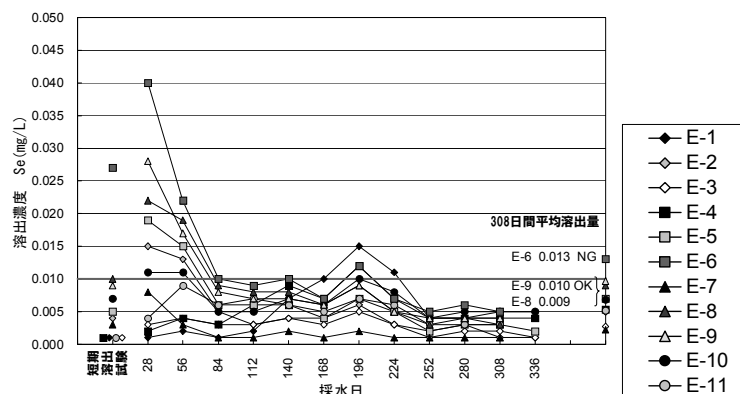
曝露試験の結果、当初は土対法で定める基準値（0.01mg/L 以下）の数倍の濃度が溶出していた試料もあったが、3 ヶ月を経過すると、その溶出量はほぼ土対法で定める基準値内に収まった（図 4）。

図 4 曝露試験におけるセレンの溶出濃度

の 2 種類である。この試料の変化が現れた時期に、溶出量が増加し、一部の試料は土壌溶出量基準を超過した（図 4）。

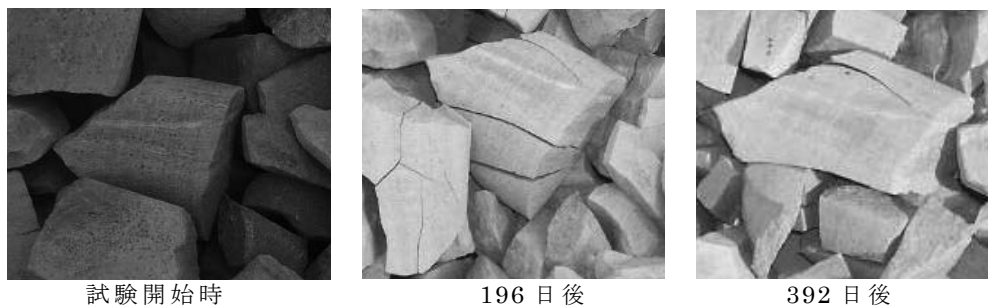
- i) キレツにより岩石試料が細片化するもの。
- ii) 当初は暗灰色であったが褐色を呈するようになったもの。

写真3 キレツにより細片化した試験試料の変化記録

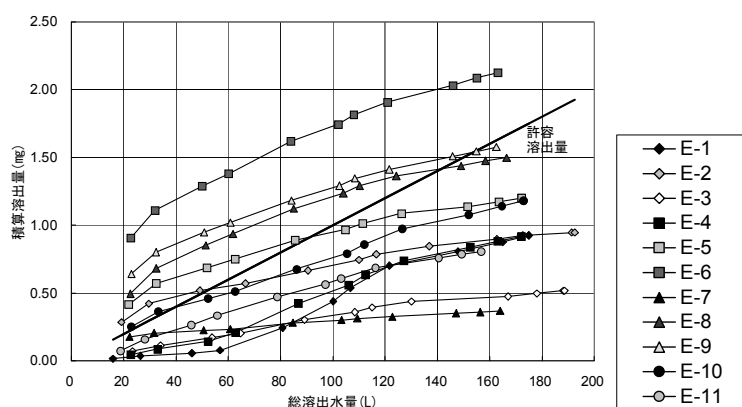
試験試料は酸性化可能性試験の結果、長期的には酸性化し、重金属等が溶出する可能性が推定されていた。しかし、曝露試験の結果、長期的に酸性水は発生するが、重金属等の溶出リスクは低いと判断した。その理由は、試験開始直後は、11試料のうち6試料の積算溶出量が許容溶出量を超過していたが、280日（約9ヶ月）を経過すると、積算溶出量が許容溶出量を超過するものは1試料だけとなり、この傾向が続けば、現在基準を超過している1試料も、試験開始から1年半から2年後には許容溶出量以下になると推定されるためである。

図5 曝露試験におけるセレンの総溶出水量と積算溶出量の関係図

掘削ズリからの重金属等の溶出量評価は、総溶出水量と積算溶出水量の関係で評価することとした（図5）。

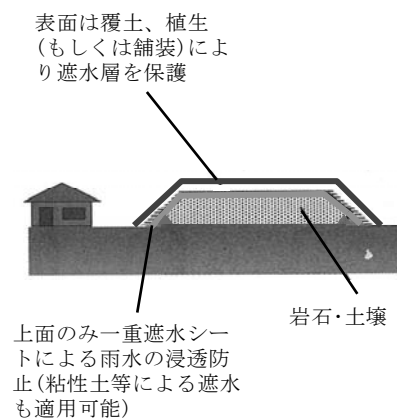
図6 対策工概念図

遮水層材料は、施工性、経済性、確実性を考慮すれば、ベントナイト系遮水シート、樹脂系遮水シートが有効と考える（図 6）。

掘削ズリの40%は、長期的に酸性水は発生するが、重金属等の溶出リスクは低く、その溶出量も土壤溶出量基準をわずかに超えるだけである。そのため、対策工は土対法に従えば、土壤溶出量を超過する汚染水が発生する場合、二重の遮水構造（遮水シート、粘性土、アスファルト等の組み合わせ）による封じ込めを実施しなければならないが、計画路線では、盛土上面および側面に透水性の低い遮水層を設けて、盛土上部からの水の浸透をなくすことにより、酸性水の発生や重金属等の溶出を防止できると評価する。

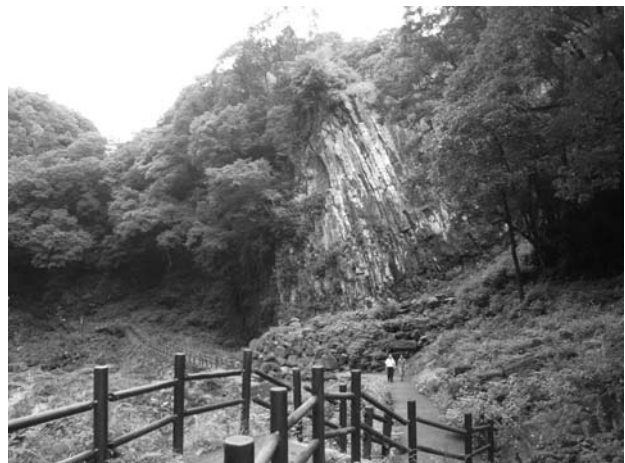
図-2 遊歩道脇の崩壊箇所対策後の状況

町道～遊歩道間では、豪雨時の路肩の崩壊に対し、崩壊面の岩盤スケッチを行い、緩み部分の除去、エアモルタルでの路肩の修復、表流水の崩壊箇所への流入防止などの応急対策を実施している。ここでは、恒久対策として町道崩壊箇所の路面より下位の急崖部を対象に、別途、宮崎県環境森林部による浮石の除去と、景観に配慮したロックボルト工、岩盤接着工が行われている(図-2)。

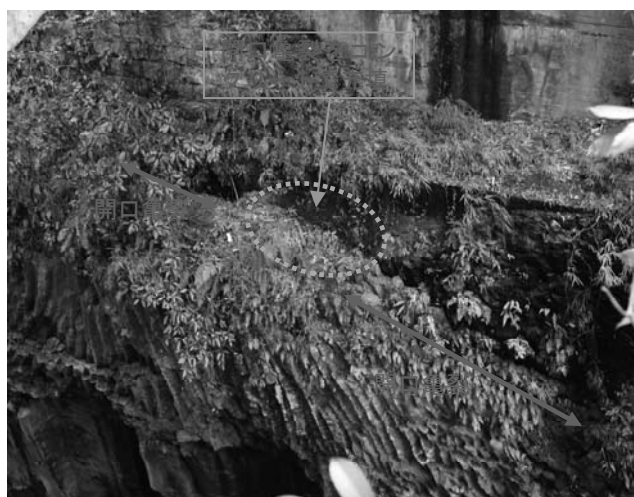
図-3 御橋橋台付近の開口亀裂

響を調査し、橋台に関しては問題ないことを明らかにした。また、この過程で、昭和 25 年竣工の御橋は橋台基礎工事の際に開口亀裂の一部をコンクリートで置き換えていることが確認され、橋梁竣工当時すでに開口亀裂が存在し、その後割れ目の開口がほとんど進行していないことを明らかにした(図-3～図-5)。

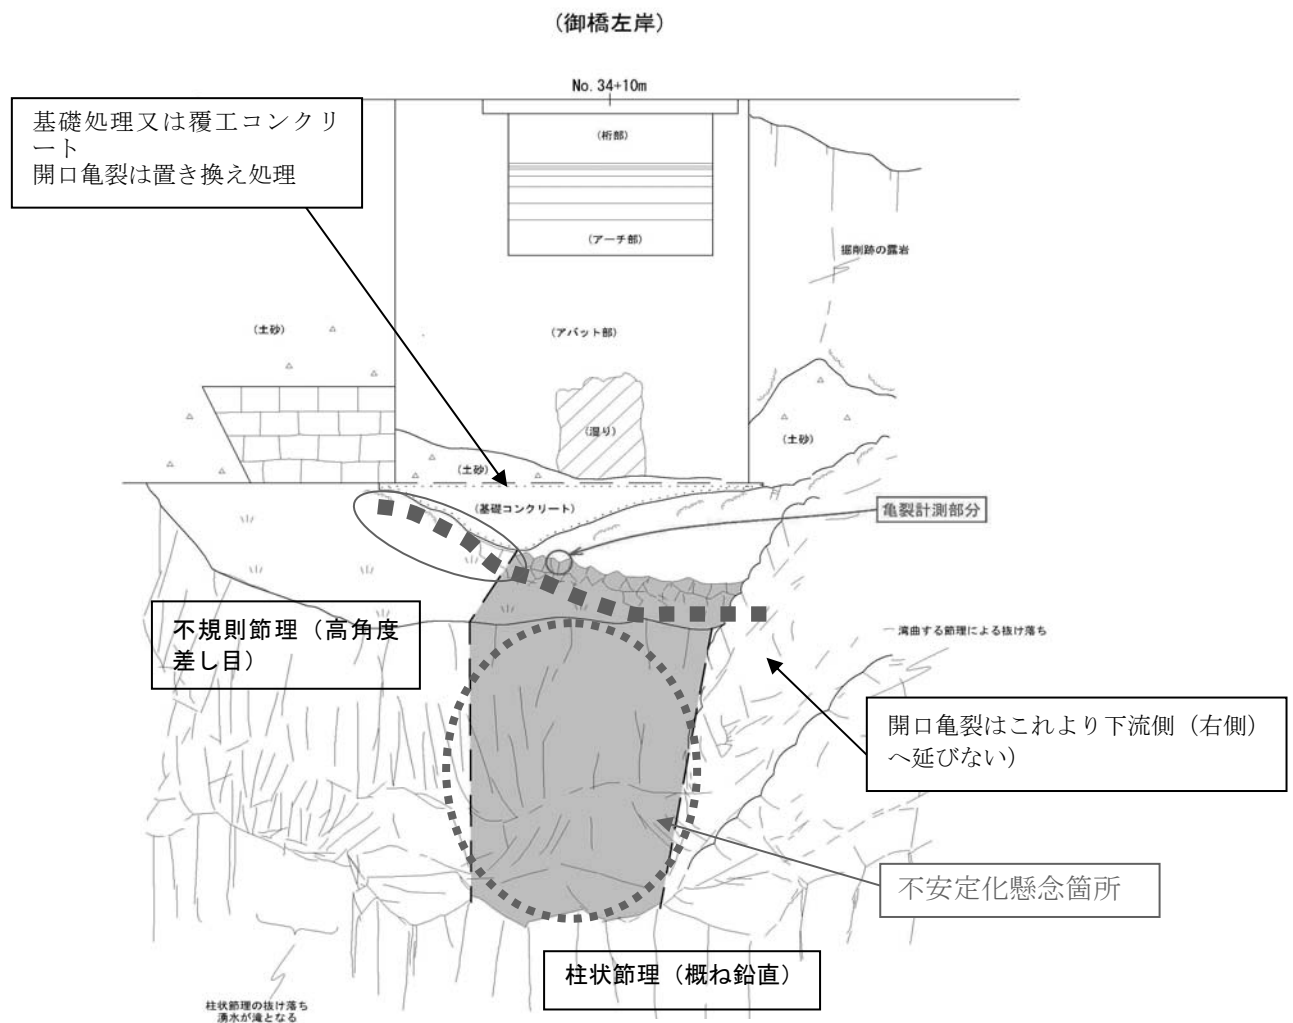
図-5 御橋左岸側の急崖部の状況（正面図）

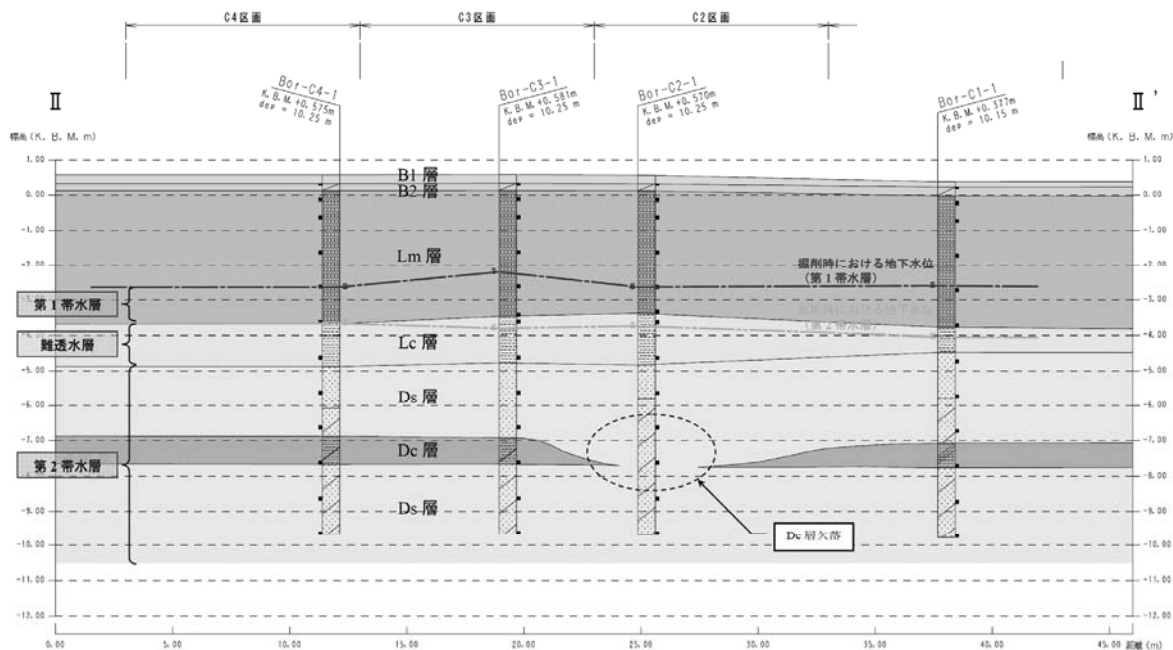
図2 当該地の地質断面図

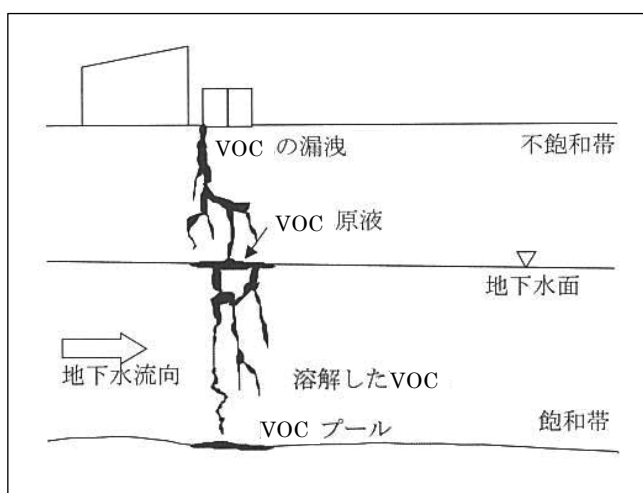
図3 VOCの浸透挙動模式図

以上のようなPCEの性質と地下での挙動が要因となり、高濃度のPCEが分布する範囲（汚染源）は非常に狭く、数m離れただけでも検出される濃度は大きく異なることから、汚染源を見逃してしまう場合がある。PCEの原液が地中に残存した場合、少量でも長期間にわたって地下水中にPCEを供給し続けることから、浄化の効果がなかなか現れないことになる。したがって、土壌汚染、特に第一種特定有害物質による汚染では汚染源を発見・特定して対策を行うことが重要となる。

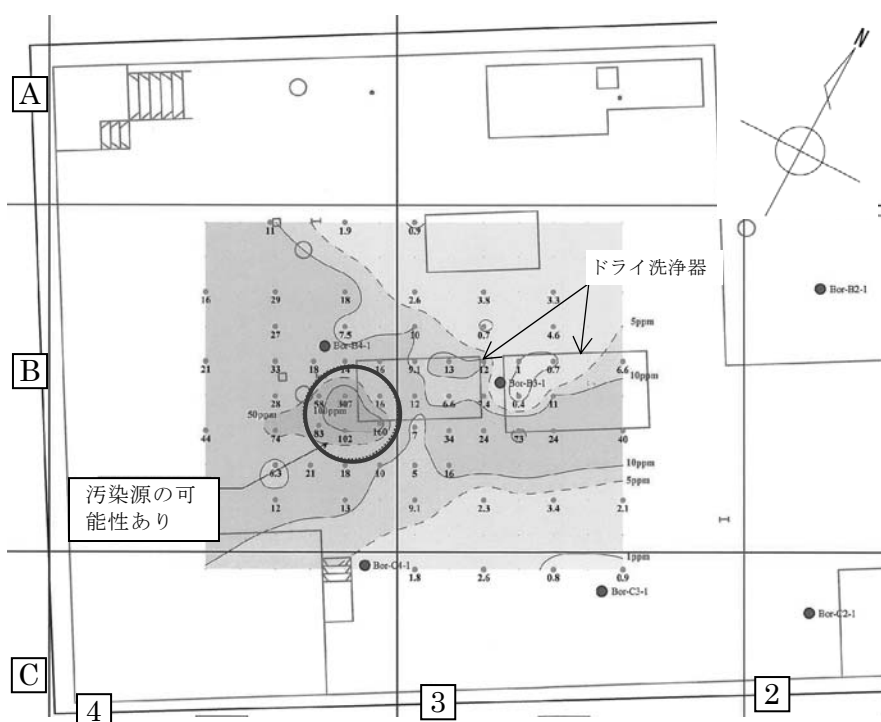
図 4 詳細調査の土壌ガス調査結果（PCE 濃度分布図）

ム層と凝灰質粘土層の境界部の土壌から 720mg/L の非常に高濃度の PCE が検出され、PCE の漏洩箇所（汚染源）であるものと評価した。表 2 に地層ごとの最大 PCE 濃度を示す。

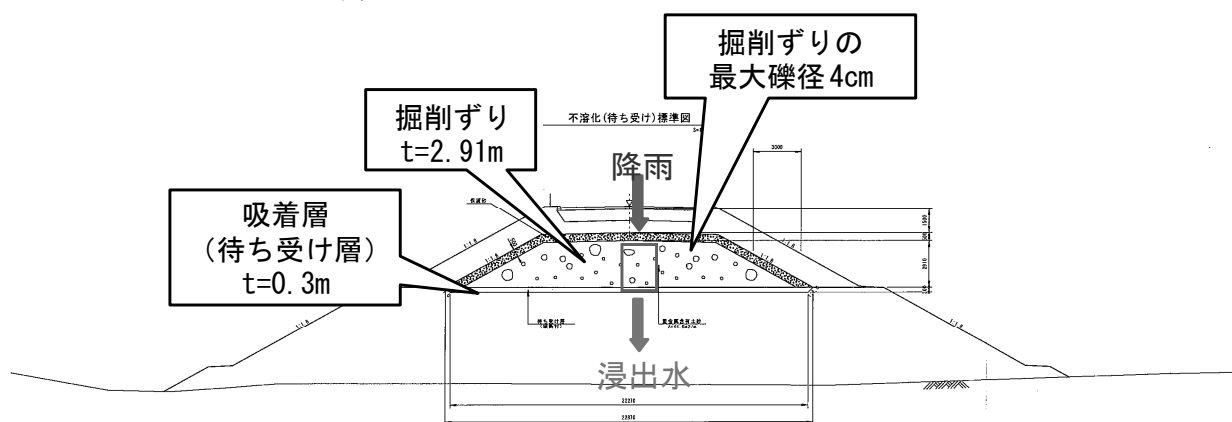
図 1 盛土模式図 (吸着層の場合)

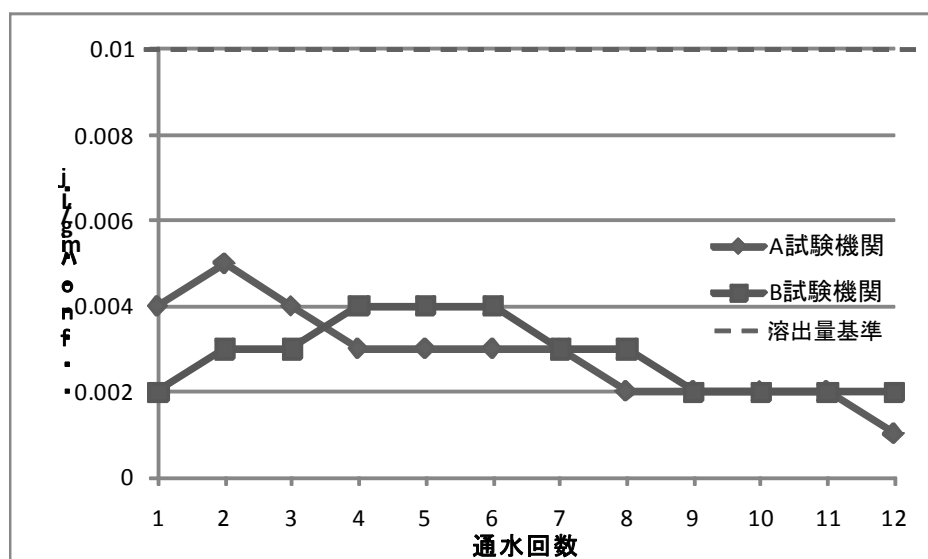
図 3 通水回数と砒素溶出量の関係

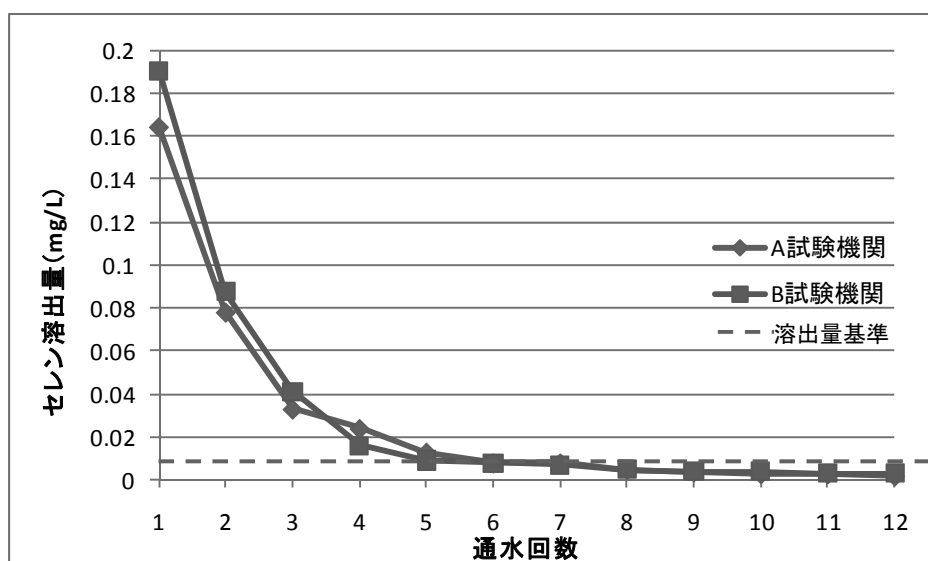
各通水回のカラム浸出水とセレン溶出量の関係を図 4 に示す。A 試験機関および B 試験機関ともに通水開始時が一番高く、通水回数経過とともにほぼ一様に減少する。2 試験機関ともセレンは溶出量基準値を超過する結果となった。

図 4 通水回数とセレン溶出量の関係
