## 第3回

# 地質リスクマネジメント 事例研究発表会 講演論文集

## 第Ⅱ編 第1部 取組状況報告

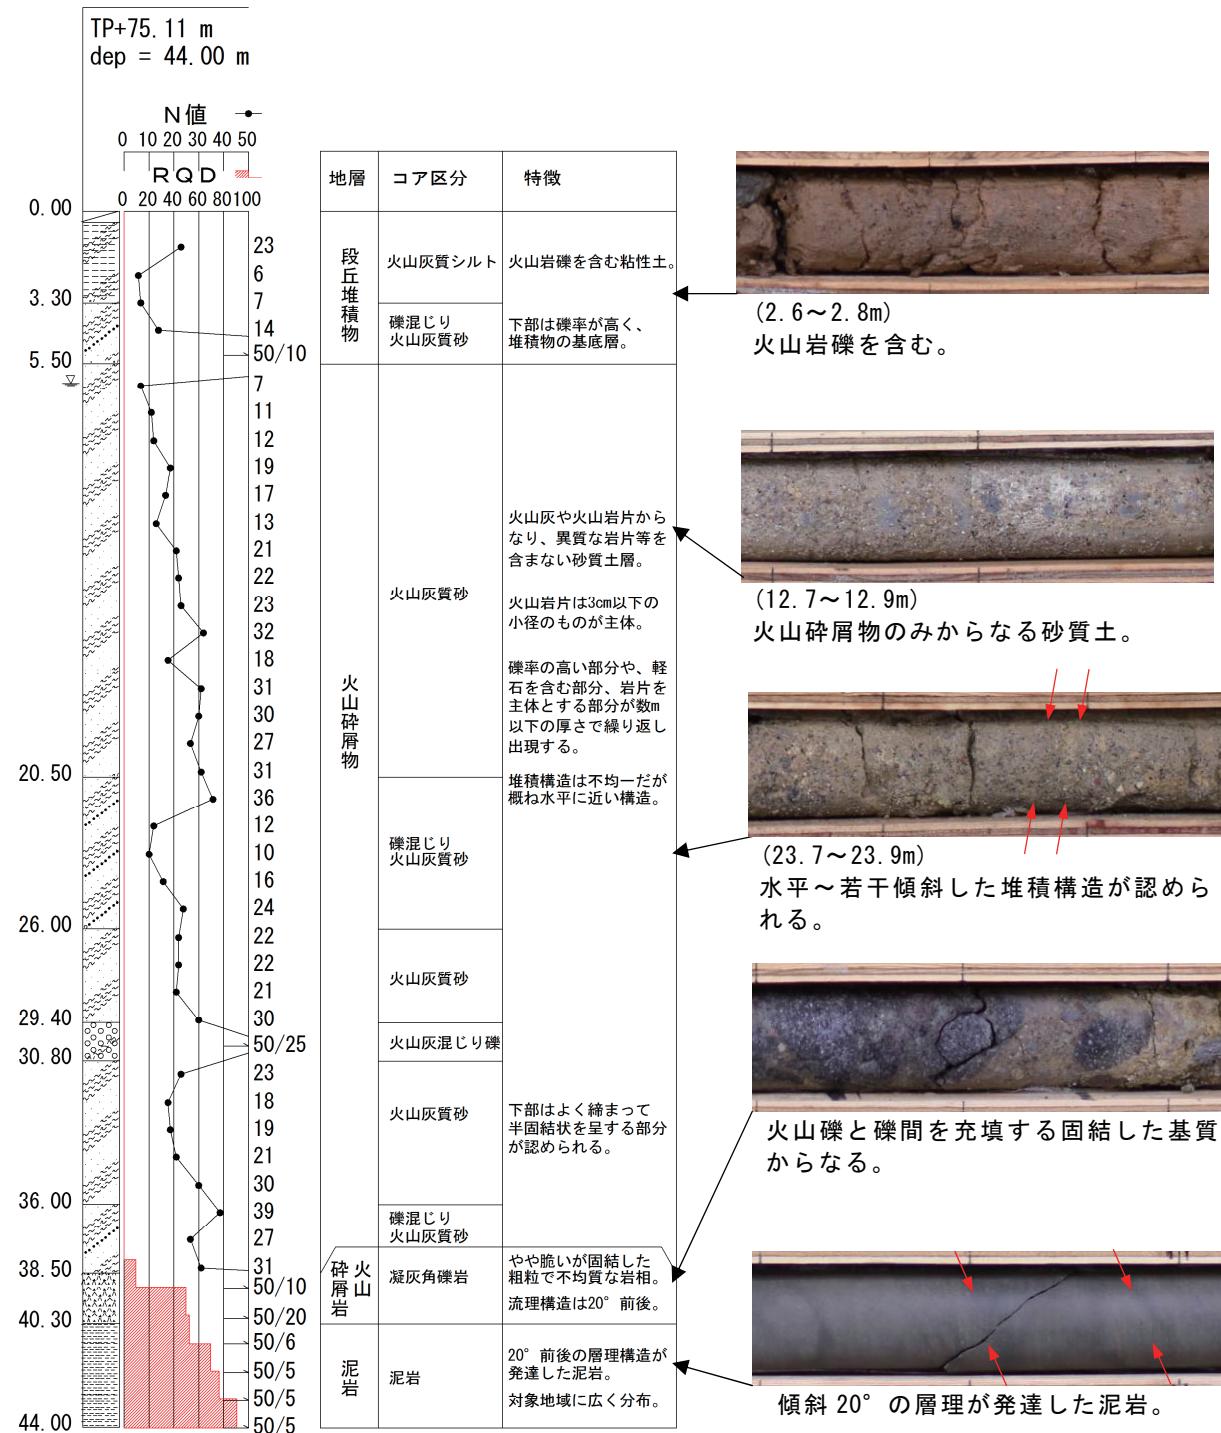
図 1 柱状図およびコア状況写真

深度 38.5m まで同様の地質が連続していたが、以深は固結した火山碎屑岩が確認された。上位の地層とこの火山碎屑岩とは不整合で外観が急変し、N 値の深度分布も漸増的でないことから、土砂状コアとして採取される地層は火山碎屑岩の風化部ではなく、地質年代の異なる未固結堆積物であると判断された。

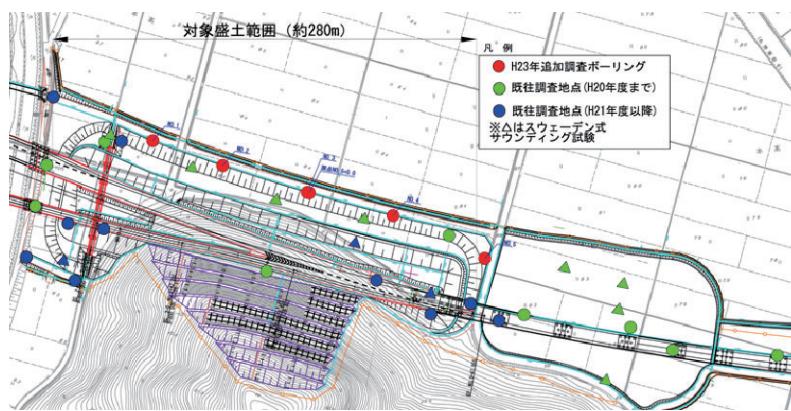
図 1 対象地平面図

平成 20 年度の概略検討までに盛土対象範囲内で行われた地質調査はボーリング調査が 2 箇所、スウェーデン式サウンディング試験が 4 箇所（図 1 参照）であった。図 3 に推定地質縦断図を示す。概略検討時、対象軟弱土層は Amc、Ac1、Ac2 の 3 層であった。軟弱土の層厚は最も厚いところで 3 層の合計で 8.6m 程度である。

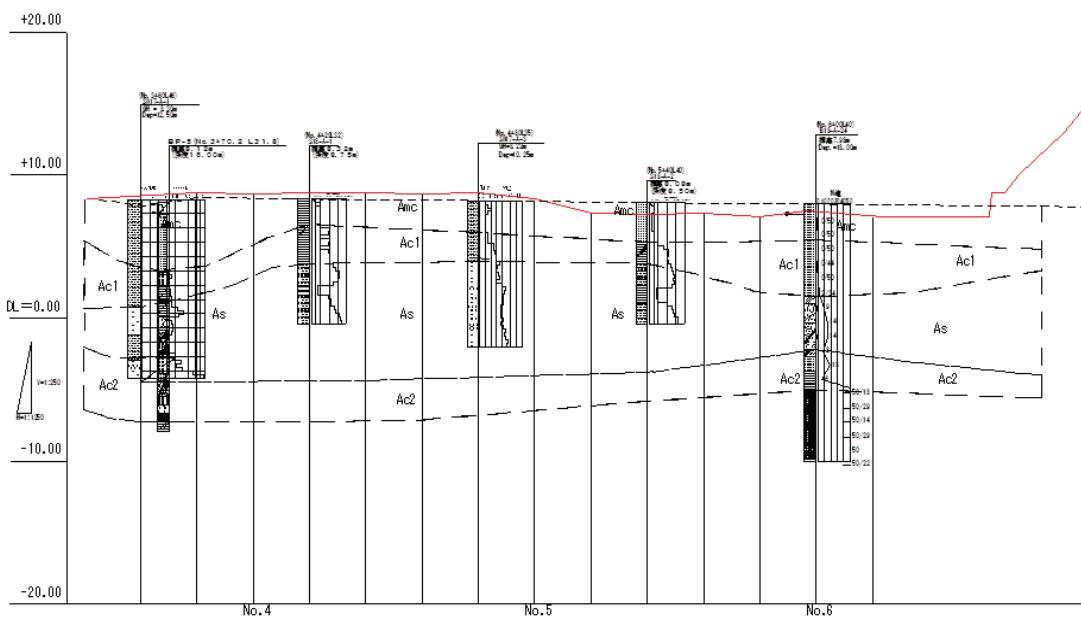
図 3 対象地地質縦断図

概略検討の結果では、地盤変形および地盤破壊に対し、対策が必要であると判断された。両方の対策を兼ねる工法として深層混合処理工法が対策工法として選定され、Ac2 下端（GL-16.5m 程度）まで地盤改良を行う必要があることが確認された。

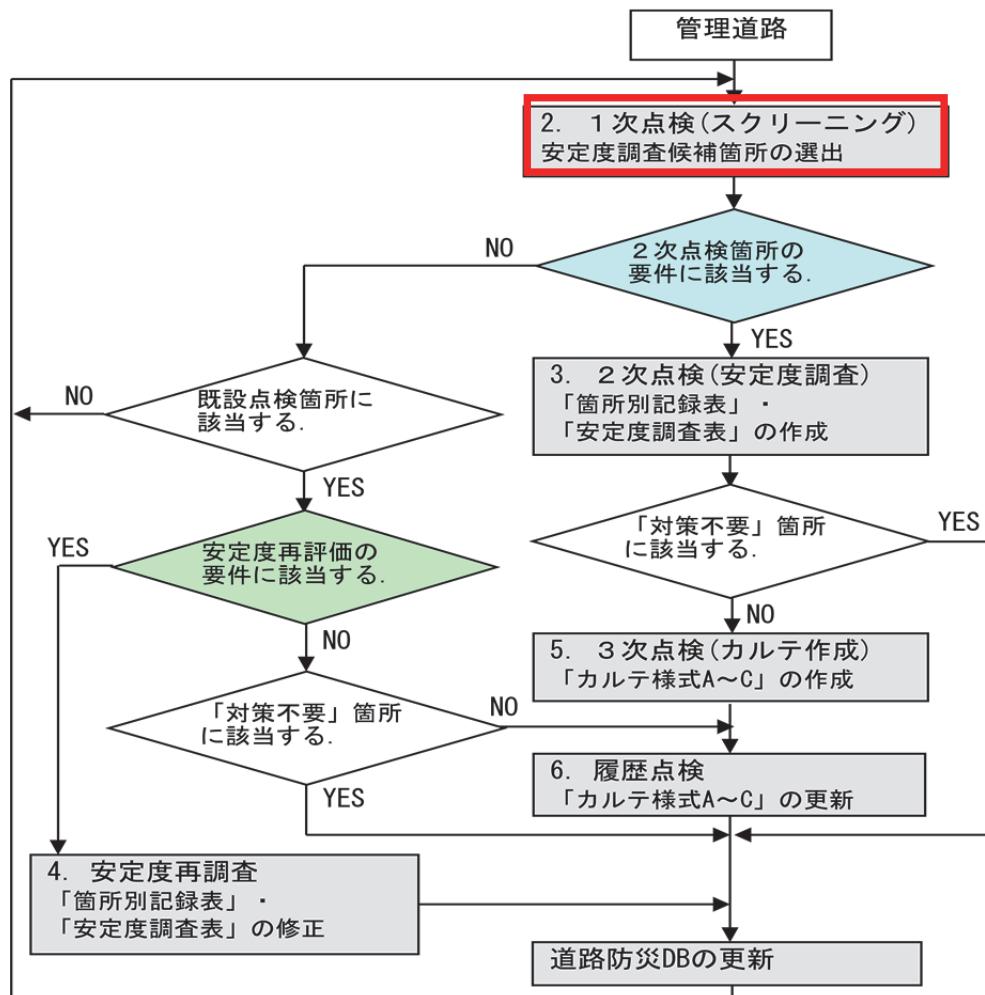
図1 道路防災再評価点検フロー<sup>4)</sup>

筆者らは岐阜県道路防災点検再評価において、上記の1次点検（スクリーニング）で落石危険箇所を抽出する精度向上が、再評価の最も重要な項目と考えてる。この手法として、岐阜県が有する2mメッシュデータ(DEM)を用いて詳細な地形図を作成し、岐阜県管理道路に接する斜面内の落石発生源特定について検討した。

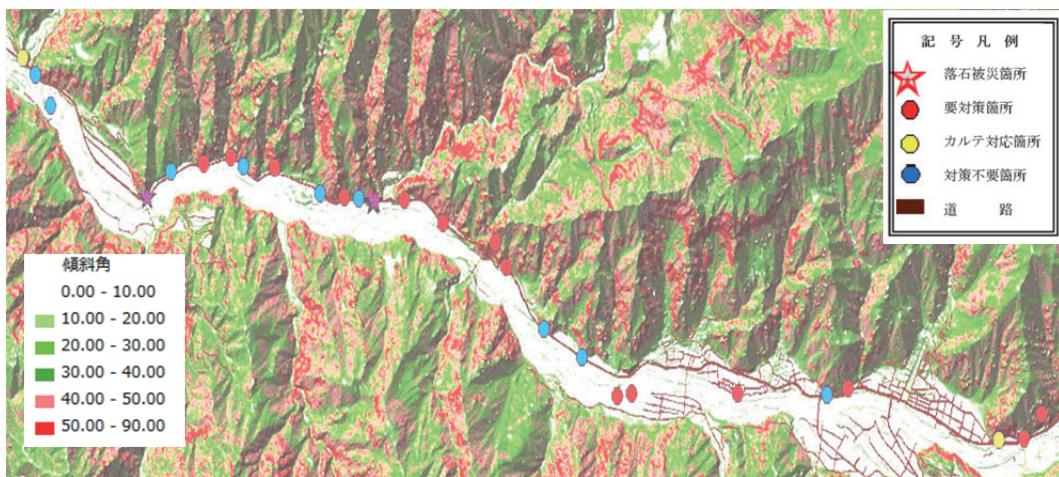
図 4 地形解析結果 ( $50^\circ$  以上の斜面) と防災点検結果 (落石危険箇所) の分布

落石発生源の特定には、発生源を山地斜面内で  $50^\circ$  以上の傾斜を有する箇所とし、GIS ソフトを用いて地形解析を行うことで特定したものが図 4 である。

図 4 から、平成 8 年度道路防災総点検結果である落石危険箇所や被災履歴と、斜面内露岩部（傾斜角  $50^\circ$  以上）の分布は一致している。ただし、露岩部の下方で落石発生の報告がない箇所も見受けられる。

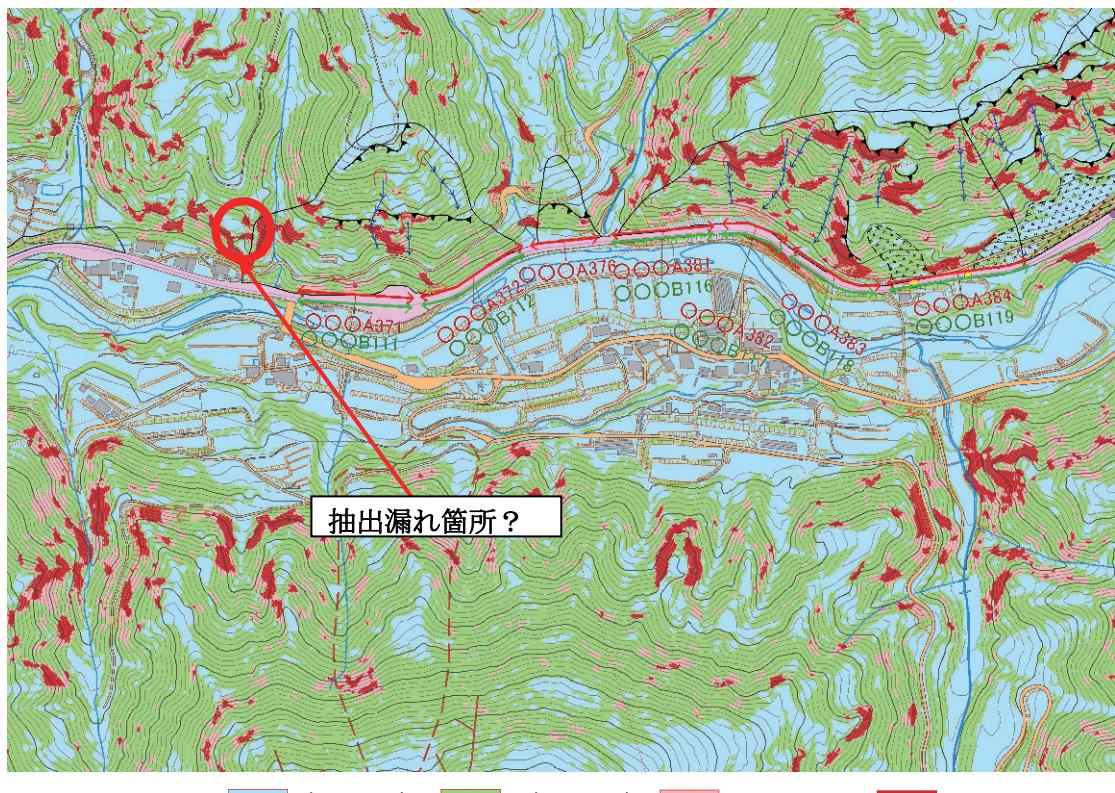
図5 地形解析・落石危険箇所位置図（例）

地形解析図は、道路防災総点検再評価を行うに当たり、防災点検要領例外箇所等の落石危険箇所抽出の基礎的資料として利用されている。ここで、平成24年度の防災点検再評価では、数多くの未落石危険箇所が想定され落石発生源の特性調査が可能となったため、落石危険箇所の特定・落石リスクの検討に役立つものと考えられている。

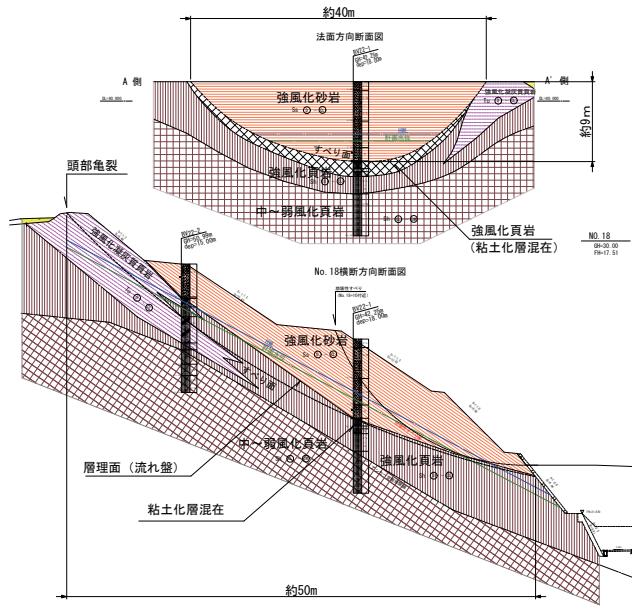
図3. 地すべりブロック地質概要

大半が亀裂の発達した砂岩であり、下位の頁岩層との境界部がすべり面（粘土化した頁岩）である。すべり面の深さは最大 9.5m であり、すべり面形状は円弧すべりに近い。孔内傾斜計観測の結果、日雨量 75mm の降雨後に 15mm 前後のすべり面変位が確認された。

地すべり発生機構としては、基盤の向斜構造が大きな地質的素因となり、降雨による地下浸透水が向斜構造の底（すべり面）に集中的に溜まって、すべり土塊の間隙水圧の上昇とすべり面強度の低下をもたらしていることが誘因であると判断した。

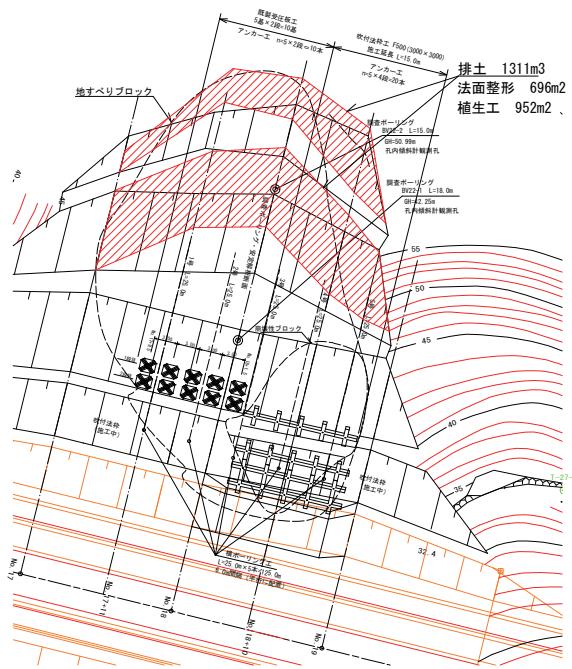
図 4. 追加対策平面図

追加対策（図 4・図 5）として、台風 6 号時の最高水位を採用し、現況のアンカー抑止力

をもって計画安全率  $F_{sp}=1.20$  を満足する頭部の排土工（排土量約  $1300m^3$ ）を検討した。頭部排土工事は同年 8月末から 10月初めに完了し、排土工完了後、荷重増加したアンカー工の除荷工を実施した。平成 23 年 10 月 21 日に日雨量 251mm の豪雨を再度経験したが、アンカーの荷重増加や孔内傾斜計の変位は確認されず、追加対策の効果が確認できた。

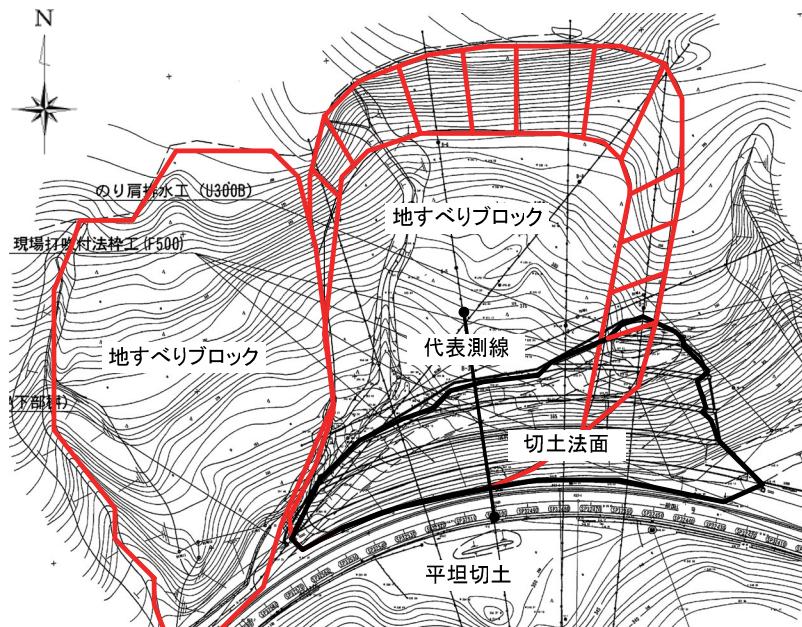
図1 事例箇所平面図

地すべりを抑止するため、流紋岩の新鮮岩を定着層とするグラウンドアンカー付き法枠工を計画した。定着層の設計強度( $\tau$ )は、 $0.6 \text{ N/mm}^2$ であったが、前年度工事の基本試験において $\tau=0.44 \text{ N/mm}^2$ の箇所が確認されたことから、法面西側は $\tau=0.4 \text{ N/mm}^2$ に、法面東側は $\tau=0.6 \text{ N/mm}^2$ に設定している。

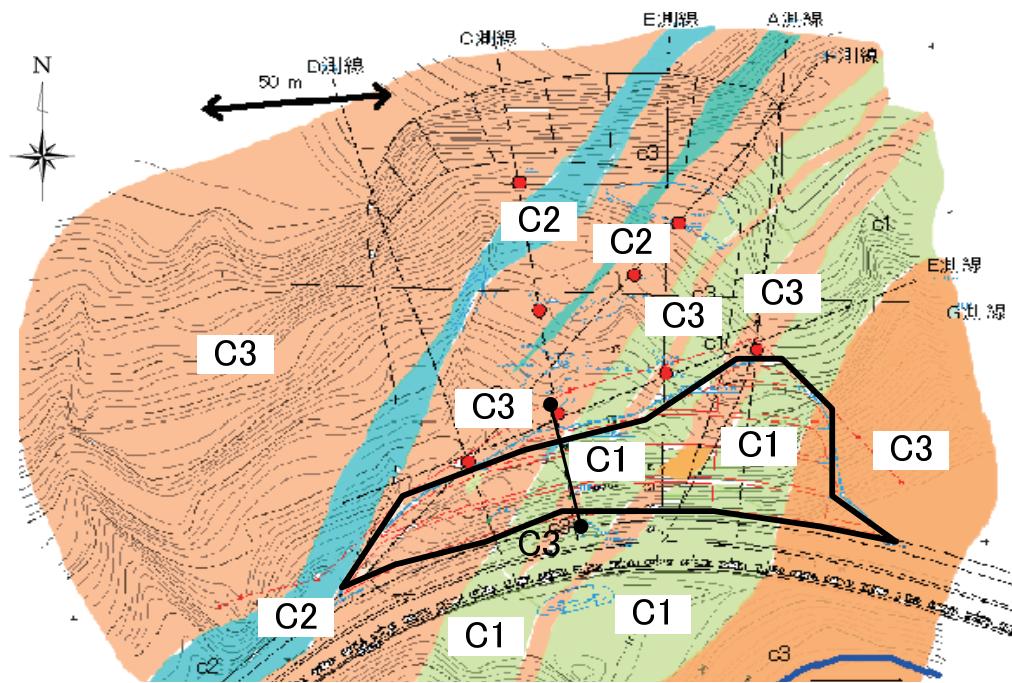
図4 変質分布平面図(風化を考慮)

見直し・追加調査の結果、施工箇所に分布する新第三紀の流紋岩は、調査時に想定したよりも強い熱水変質(珪化および粘土化)を受けていることが判明した。強度劣化が顕著な粘土化変質に着目し、風化を考慮して性状を3種類に区分した(表2)。地すべり移動土塊内では、風化による劣化を考慮して、中粘土化C2箇所でも強粘土化C3にしている。

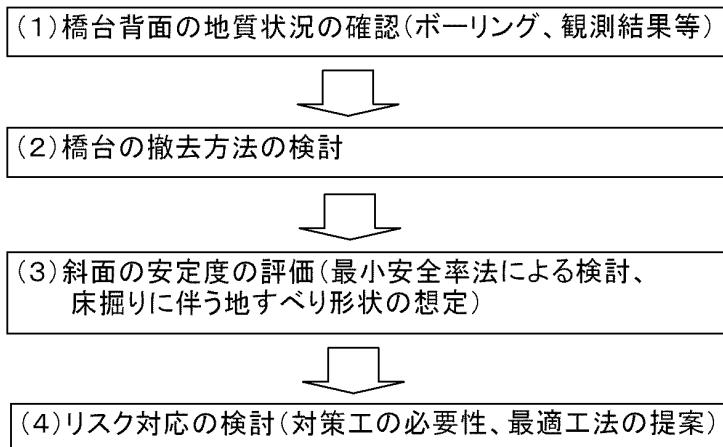
図2 検討の流れ

橋台撤去による床掘りは、大規模地すべり本体に対する断面欠損は僅かであることから特に問題となるものの、地すべり末端部の緩み領域では地すべりや崩壊の発生が想定される。そのため、撤去時の床掘りに対する斜面の安定度について、以下のような流れで確認、検討を行った。

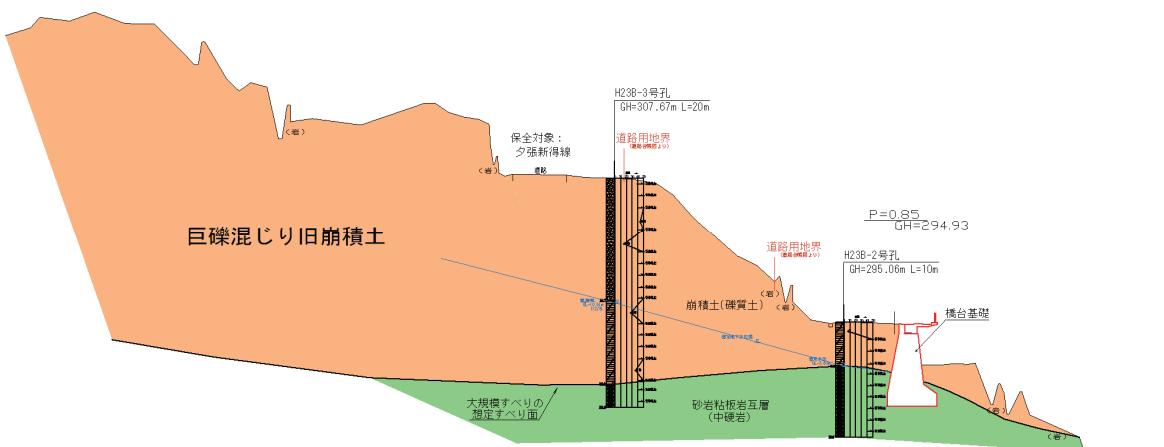
図3 橋台背後の地質断面図

橋台背後斜面には、厚さ20m以上の大規模地すべりの崩積土が広く分布する。このうち、橋台背面では厚さ4m程度の崩積土が分布し、それ以深硬い基盤岩が分布する。崩積土は、1m内外の巨礫を含む礫混じり土からなり、マトリックスはやや粘性を有するシルトからなる。地下水は全般に低く深度8~11m付近にある。また、パイプ歪計観測より、現在の滑動性は認められていないものの、崩積土表面は雨水等の浸食で小規模な表層崩壊跡が多数認められる。また、当該箇所の周辺は、道路建設時の法面崩壊や地すべりによる被災履歴などが多く認められる地域である。

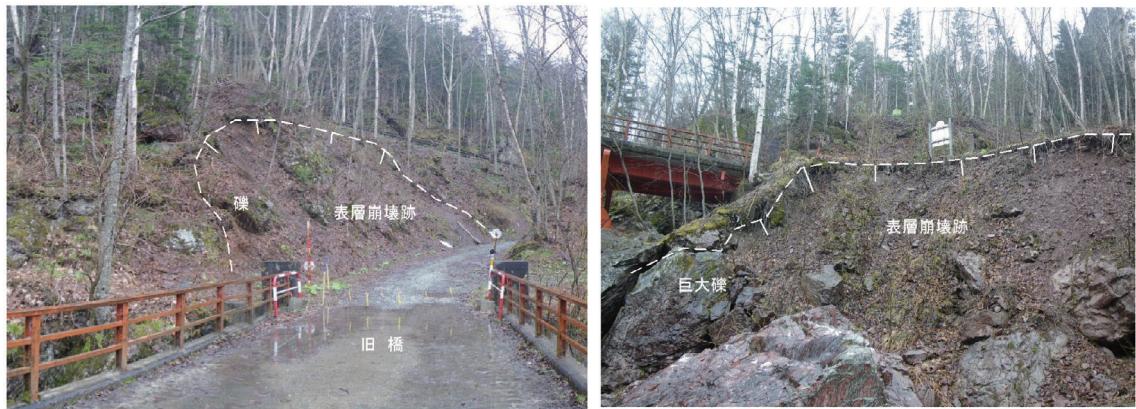
写真 1 橋台背後の斜面状況、小規模な表層崩壊が目立つ

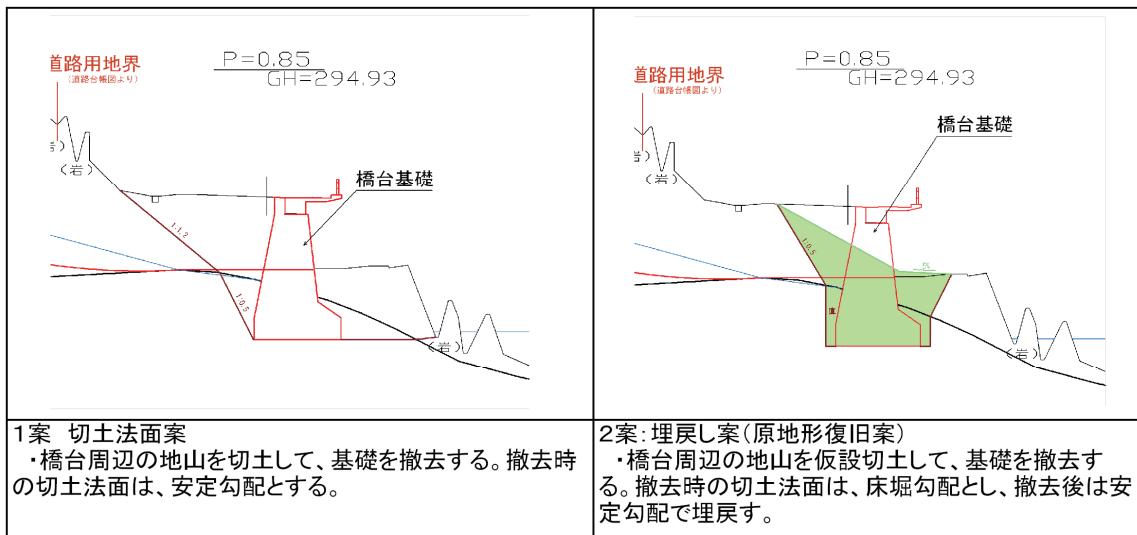
図 4 橋台の撤去方法案

橋台の撤去方法は、撤去後の用地返還や地山安定を考慮すると以下の2案が考えられる。

地すべり対策工法は、床掘り時の法尻に抜けるすべりが想定するため、その工法は抑止工（抑止杭工またはアンカー工）が選定される。検討にあたっては、撤去方法1案（切土法面）、2案（埋戻し案）それぞれについて行い、比較検討の結果から撤去方法2案による「PC受圧板+アンカー工」が経済的に最も安価で最適工法と判断した。ただし、問題点としてどの工法をとっても抑止工主体の対策工が必要となるため、当初の橋台撤去方針と矛盾するが、いずれも用地確保が必要となる。そのため、用地が残るのであれば、地質リスクが発生せず対策工費がかからない「橋台は撤去しない」という方法も選択肢にあることを提案した。

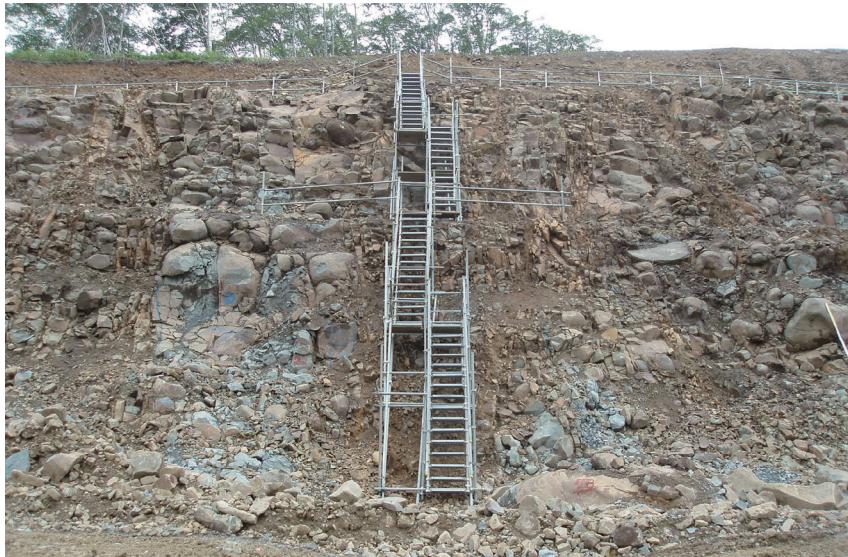
図2 原石山掘削面の状況

原石採取工事が開始され、原石山の岩盤状況が把握可能となった段階で、掘削のり面に想定を上回る頻度で劣化帯が出現した。これらの劣化帯出現箇所は当初計画では良好な原石が出現すると想定していたが、実際には廃棄対象と評価すべきものであった。この状況は、不良岩の混入による「骨材の品質低下」や廃棄岩の増大による「賦存量の不足」といった、原石山の機能に関わる重要なリスクであった。さらに2丁場でバランスよく採取する計画にも影響を与え、原石採取工事の工程を大きく左右する事態も懸念された。

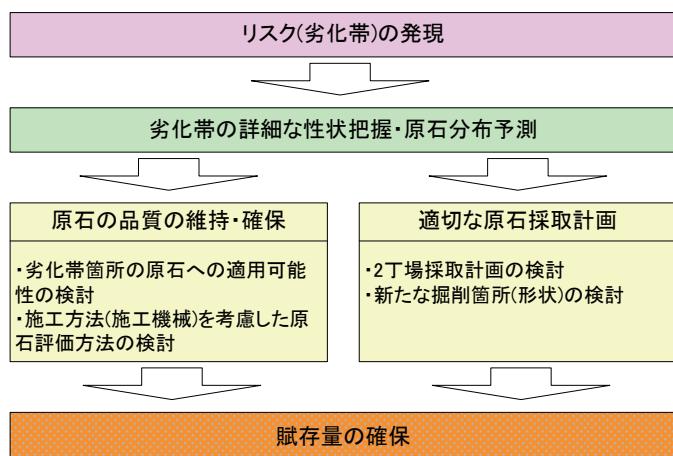
図3 リスク低減に向けた対応方針

上記の発現したリスクに対し、賦存量確保に向けた地質検討を行う。具体的な手法としては、出現した劣化帯の性状把握ならびに原石分布予測の検討を実施し、その結果を基に②、③の検討を行う(図3)。

劣化帯の性状把握ならびに原石分布予測結果を基に、劣化帯箇所の原石への適用可能性の検討を行う。また施工方法(施工機械)を考慮した原石評価方法の検討も行う。

劣化帯の性状把握ならびに原石分布予測結果を基に、2丁場でのバランスを取った採取計画の検討を行う。また、賦存量向上を目的とした、新たな採取箇所(形状)の検討も行う。

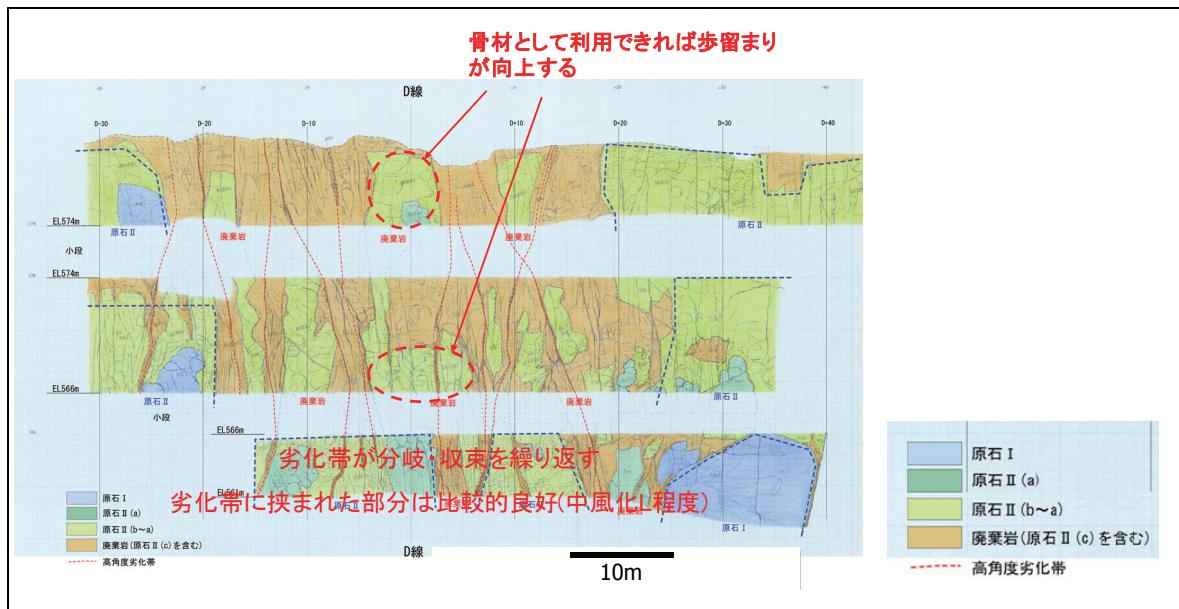
図4 劣化帯の性状（掘削のり面スケッチ図）

既往調査結果に加え、場内仮設運搬路の造成に伴い、切土法面で多くの地質情報を得ることが可能となり、賦存量推定の精度向上につながった。一方で、破碎中心部では極わずかな部分で軟質化はあるものの、全般的に岩芯はある程度の強度を保っている状態にあることを確認した（図4）。亀裂が少ない箇所や岩芯部において、硬さや吸水率試験を実施した結果、原石として一定の品質が得られた。さらに、これらの結果ならびに既往地質データの見直し結果を基に、劣化部の深部への連続性について検討を行い、原石分布について再度予測を行った。その結果、劣化帯は深部になるにつれ亀裂頻度が少なくなり、原石山深部では、工事前の想定と同程度の地質状況が想定された。

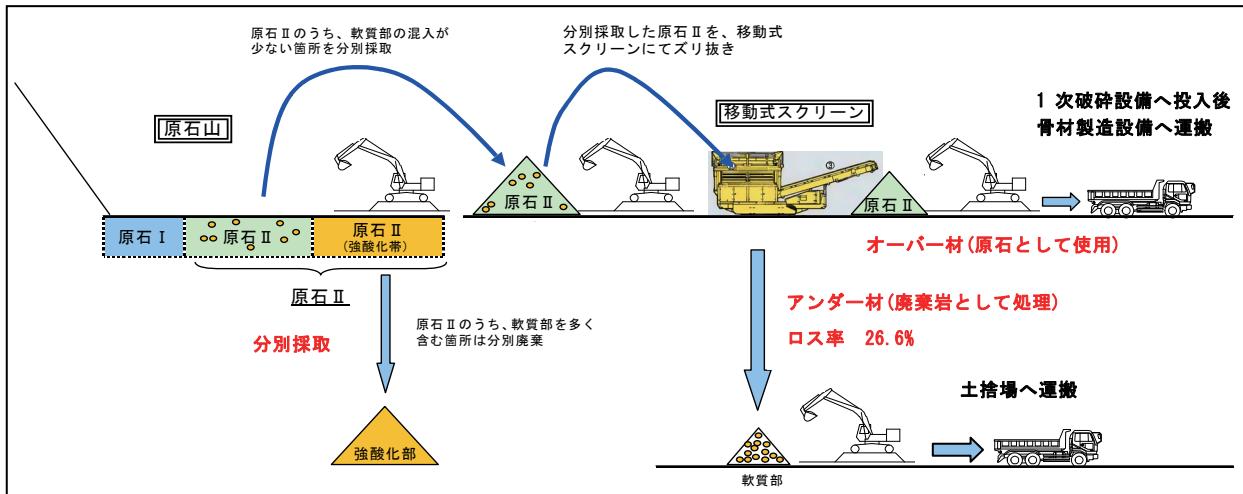
図 5 分別採取・細粒分分級除去(ズリ抜き)手法

先述の劣化帯の性状に基づいて、発注者ならびに工事担当者と協議し、これらの箇所を選択的に採取できる以下の手法を選定した（図5）。

**手法2**：移動式スクリーンを使用した細粒分の除去：**細粒分分級除去（ズリ抜き）**

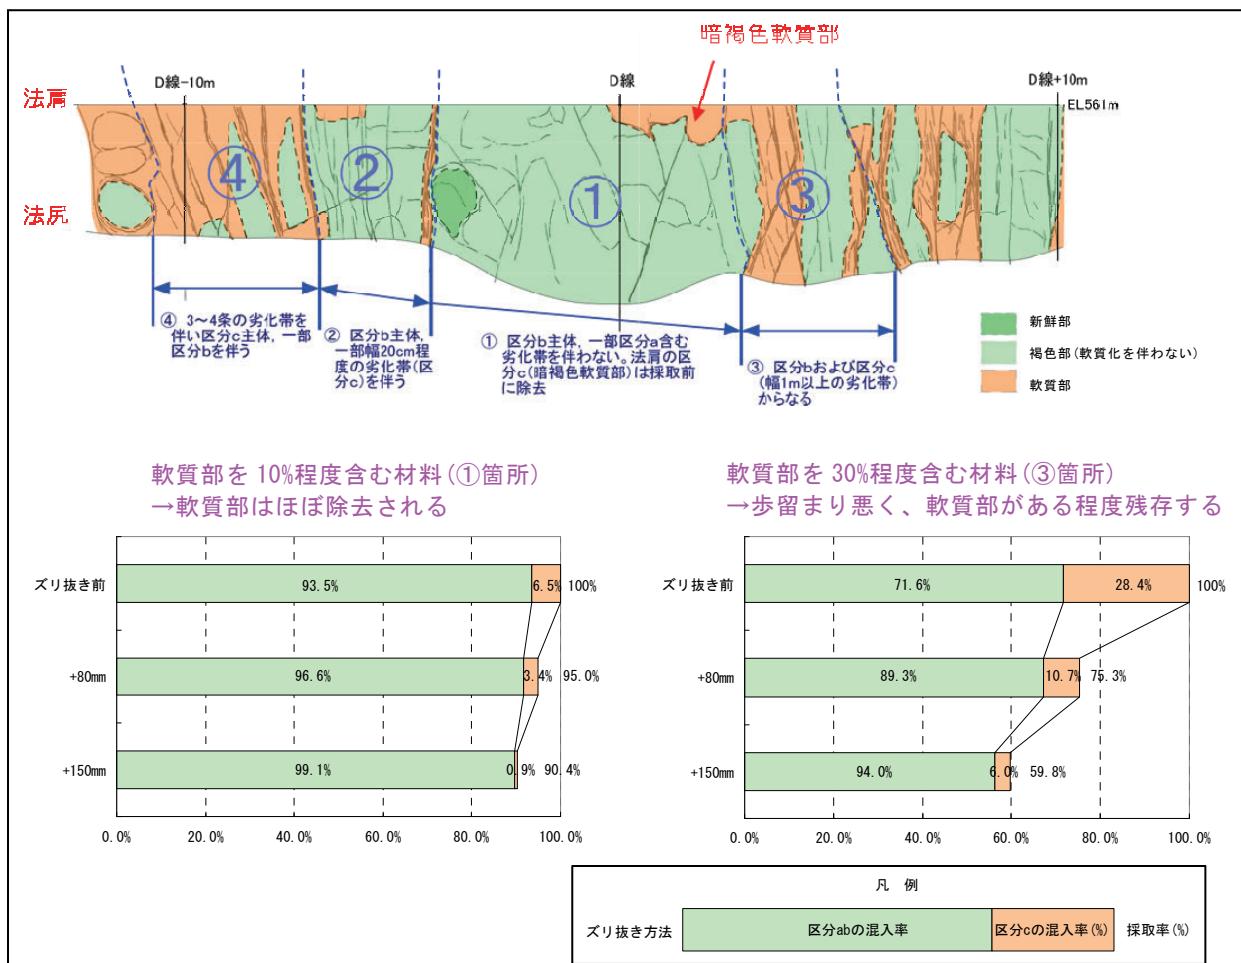
図 6 不良材の除去効果確認試験結果

これらの手法による効果については、不良材(軟質部)の除去効果確認試験を実施した(図 6)。その結果、軟質部が 10%未満のもの(図 6 中の①、②箇所)はズリ抜き後に軟質部がほとんど除去された(図 6 の下段左側グラフ)。一方で軟質部 30%程度のもの(図 6 中の③箇所)はズリ抜き後に軟質部が残存し、原石としての品質が確保されなかった(図 6 の下段右側グラフ)。そこで、掘削後に軟質部含有量が 10%以下となる箇所は、原石 II として使用が可能と判断した。また、施工中は定期的に原石 II 箇所の抜き取り試験を行い、品質改善効果を検証した。

(上図：掘削のり面評価図、下段：#80mm、#150mm のスクリーンを用いたズリ抜き試験結果)

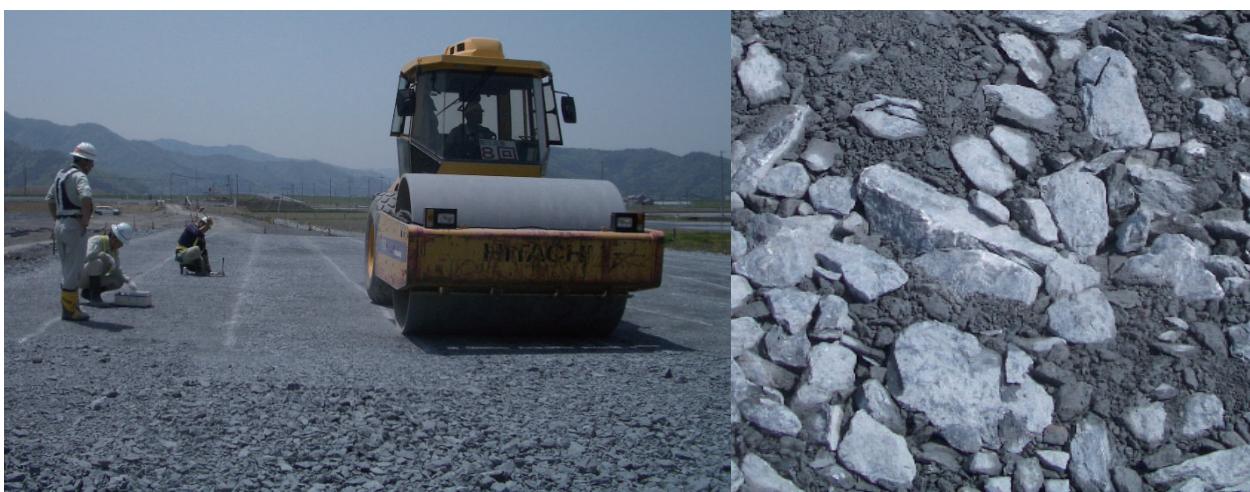
写真1 トンネルずりによる盛土

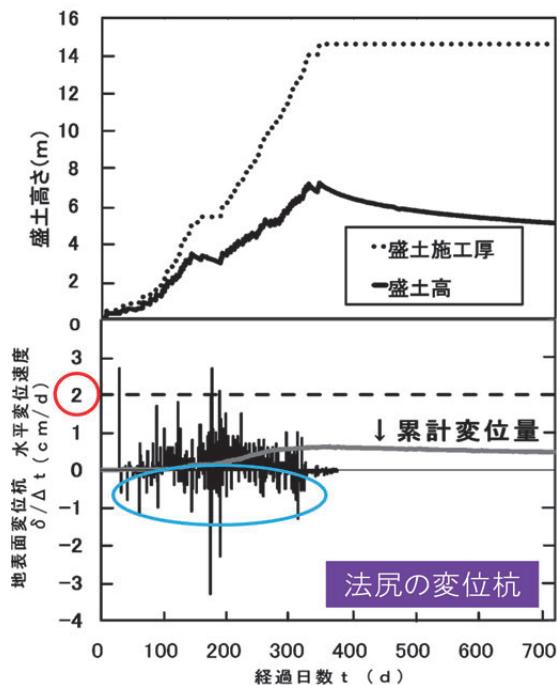
図 2 変位杭による安定管理図

幸いなことに盛土の破壊には至らなかつたものの、法尻から約50m遠方まで田が隆起してしまい、休耕補償が3年間行われた。複数の計測器のデータを見て、盛土速度を落としていれば、隆起量や隆起範囲を小さくすることができた可能性があるだろう。

情報化施工とは、刻々と変化する地盤の状況に応じて、柔軟に対応策をとりながら施工していくことをいう。現場の現象を十分に観察せず、計測器の設置目的も理解せず、特定の計測値だけに着目し、マニュアルに書かれた基準値と整合しているだけなら、技術者は

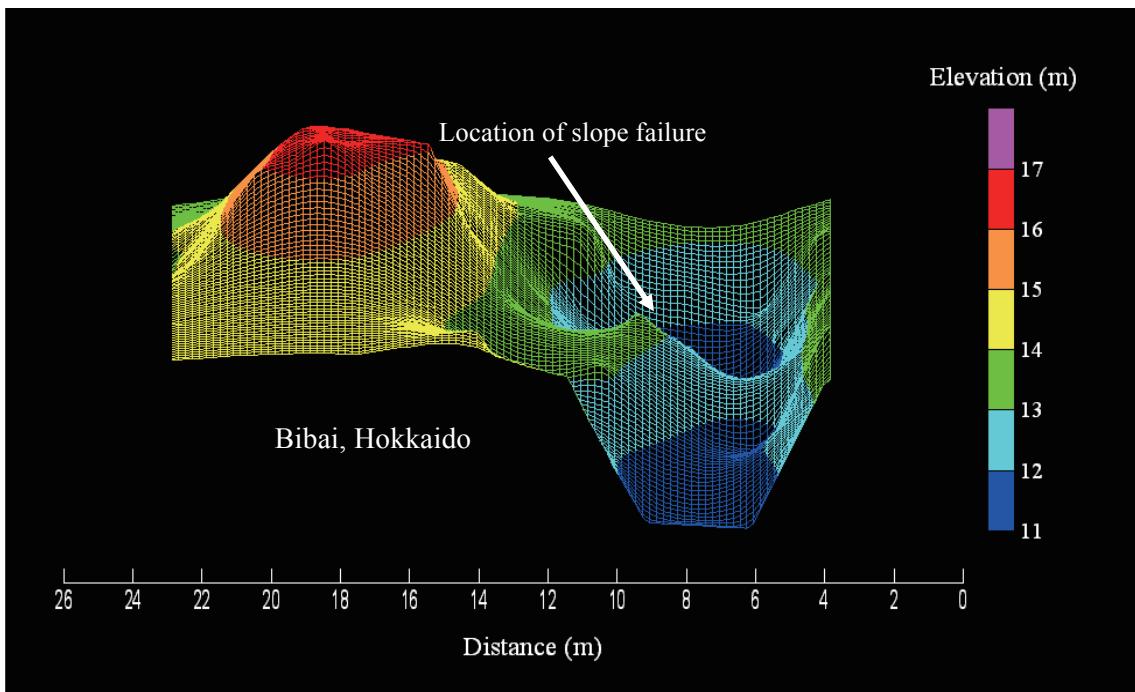
図 2 現場の三次元立体図（崩壊後の測量結果を基に作成）

入手した平面図（崩壊後に測量したもの）と施工計画図から、現場の三次元立体図を描くと図 2 のようになる。

崩壊が円弧すべりであったと仮定すると法肩と法尻の位置から、円弧すべりの位置が特定できる。3次元マップによる崩壊前後の土砂量の計算結果等から推定すると積みおかれた土砂は、土砂が置かれていない法肩の幅を 50cm とすると、高さ 3.6m 程度まで積み上げられていたものと推定される。土砂が置かれていない法肩の幅を 1m50cm とすると高さは 4m を超えることが考えられる。

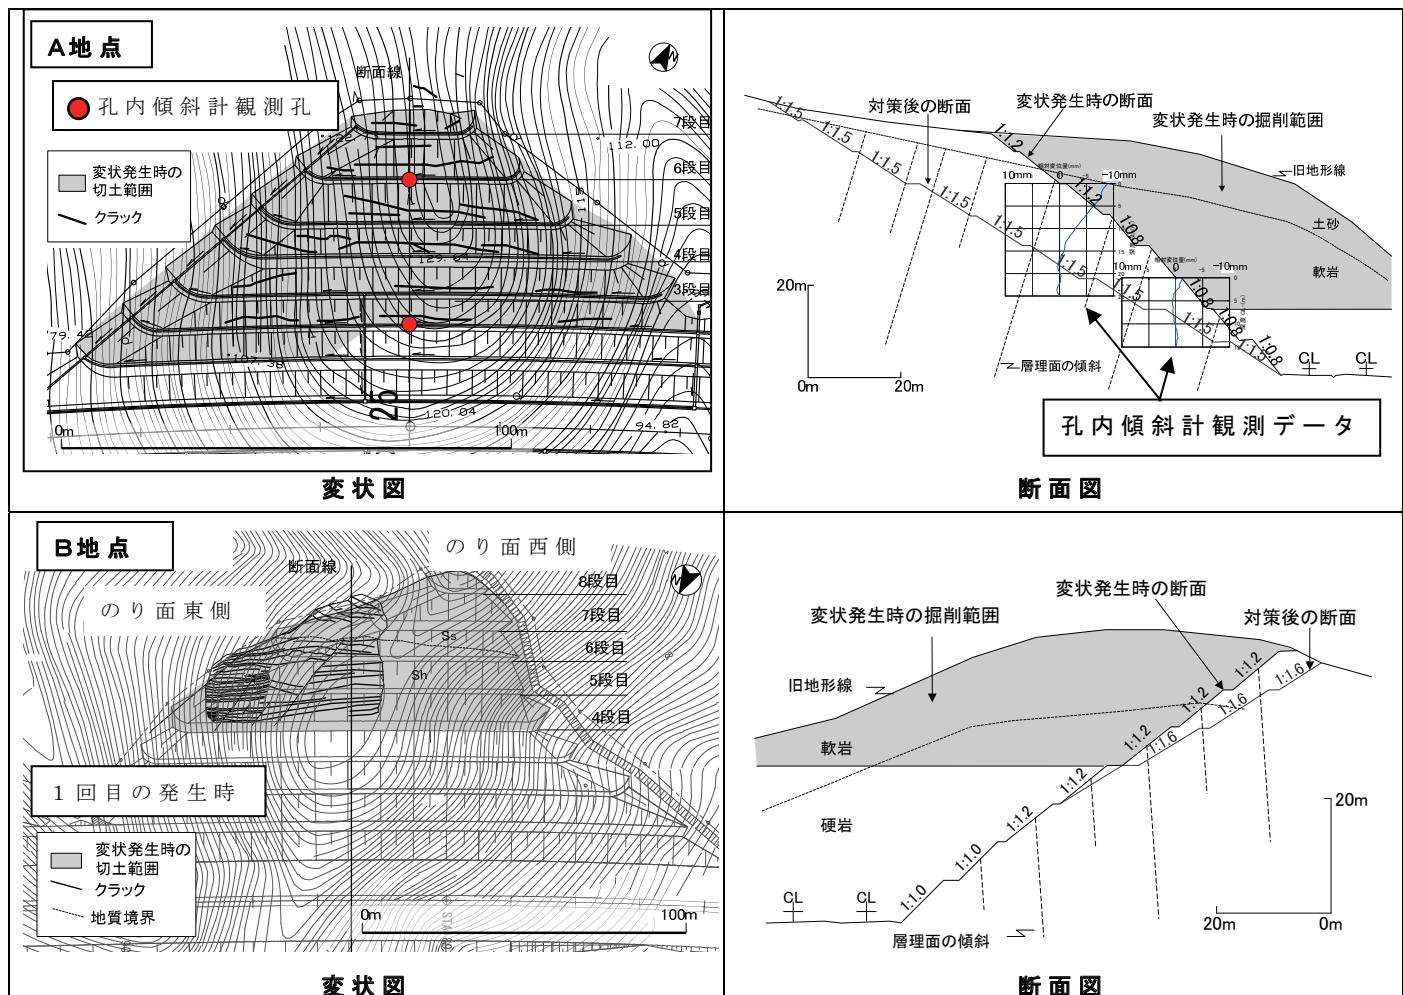
この対策としては、グラウンドアンカー工、のり面全体に及ぶ横孔ボーリングによる排水対策工( $L=4\sim20\text{m}$ )が実施された。

図1 トップリングが生じた切土のり面の変状状況図(久保ほか, 2010に加筆)

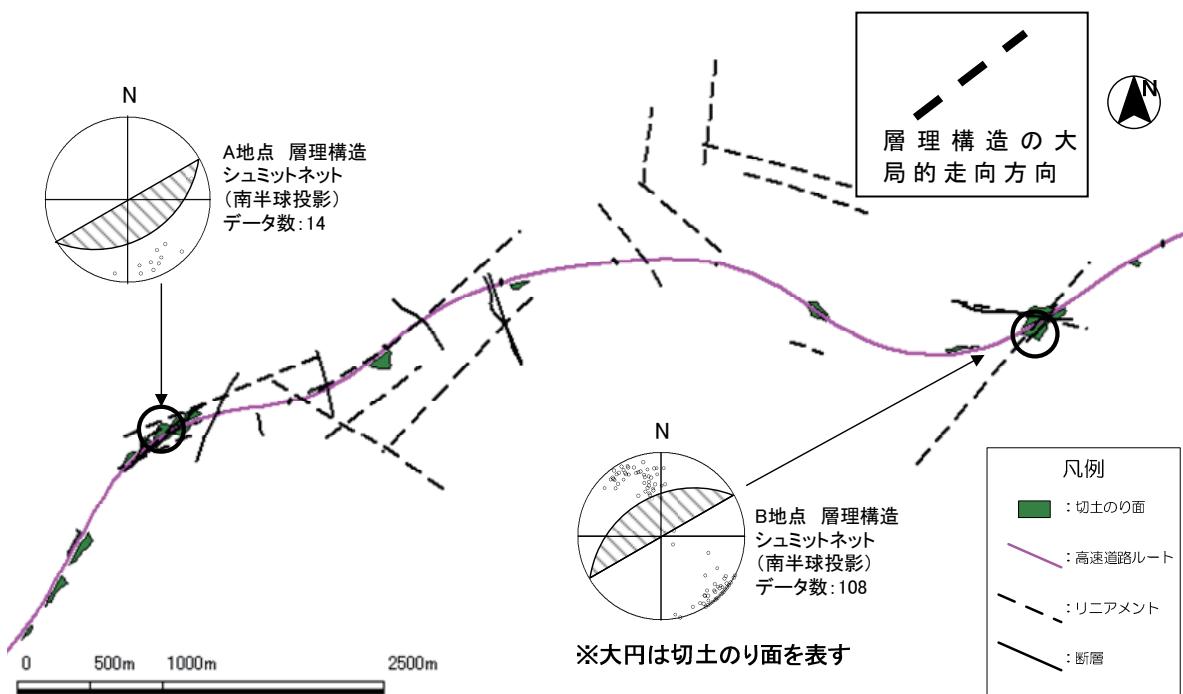
図2には、トップリングを生じた2ヶ所の切土のり面の位置、両地点での観察された層理構造とのり面の関係を示したシュミットネット(南半球投影)図、空中写真から判読されたリニアメントを示している。図2のシュミットネット図から、両地点とも急傾斜の受け盤構造であることが分かる。また、判読されたリニアメントは、両地点で断層が確認されているように、主に断層等の弱線部を反映していると考えられる。トップリング発生箇所における地質要因として、このような弱線部も関与している可能性がある。

図2 高速道路ルートとトップリングが生じた両地点の平面位置と  
切土のり面内で観察された層理構造(久保ほか, 2010を一部改変)

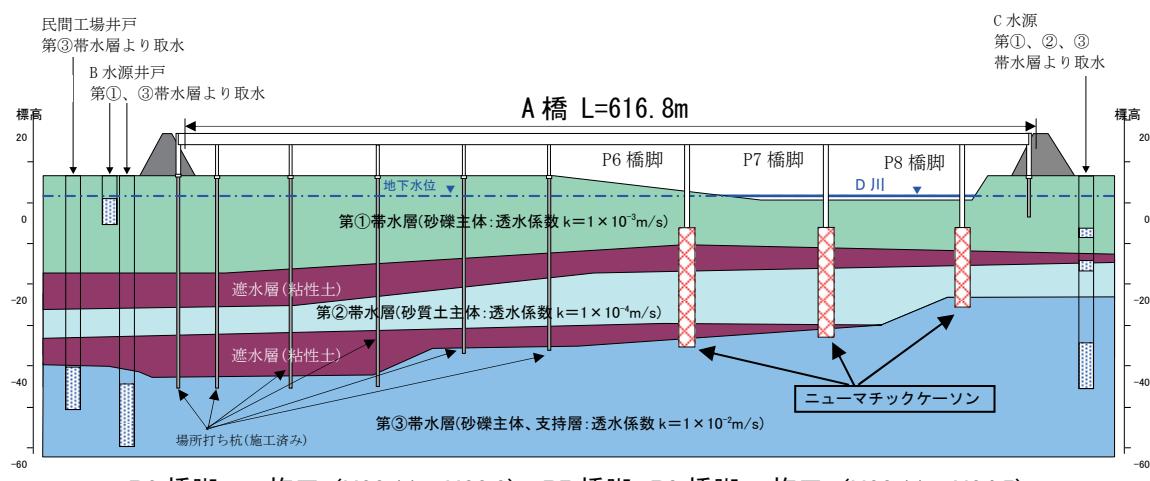
図3 A橋沿いの地質断面図

標高TP-30m～-40m以深に分布する。当地区の支持層となる砂礫が主体で、透水性 ( $k=1 \times 10^{-2} \text{ m/s}$ ) は非常によい。被圧地下水として分布する。地下水は東方向に流れている。民間工場井戸、B水源井戸、C水源井戸が取水を行っている。

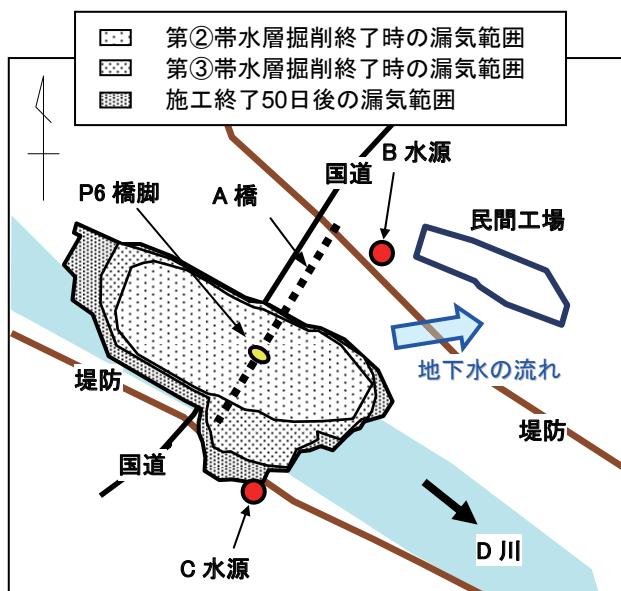
図4 漏気拡散の予測結果

P6橋脚のニューマチックケーソンからの漏気拡散の予測結果を図4に示す。

漏気は上に向かって拡散するため、砂礫層上位の粘性土層に沿って移動をしている。

1) 第②帶水層掘削終了時の漏気は、D川上下流方向に拡大する。これは、第②帶水層上部の粘性土の分布深度がD川直下の上下流方向に浅くなることに起因する。

2) 第③帶水層掘削終了時の漏気は、第③帶水層上部の粘性土の深度が浅くなるC水源方向に拡大する。

3) 第③帶水層上部の粘性土はC水源側で欠如するため、第②帶水層と第③帶水層がつながり、両者の漏気が合流し、C水源側へさらに拡大する。

このように、施工終了50日後に漏気はC水源まで拡大すると予測された。

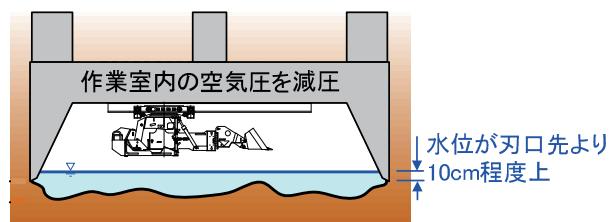
図5 作業室内の減圧による水中掘削

作業室内の空気圧の減圧（水掘り掘削の実施）を行い、水位が刃口先より10cm程度上になるよう空気圧を減圧して水中掘削を行った。これにより掘削に伴う刃口先からの漏気を防止した（図5）。

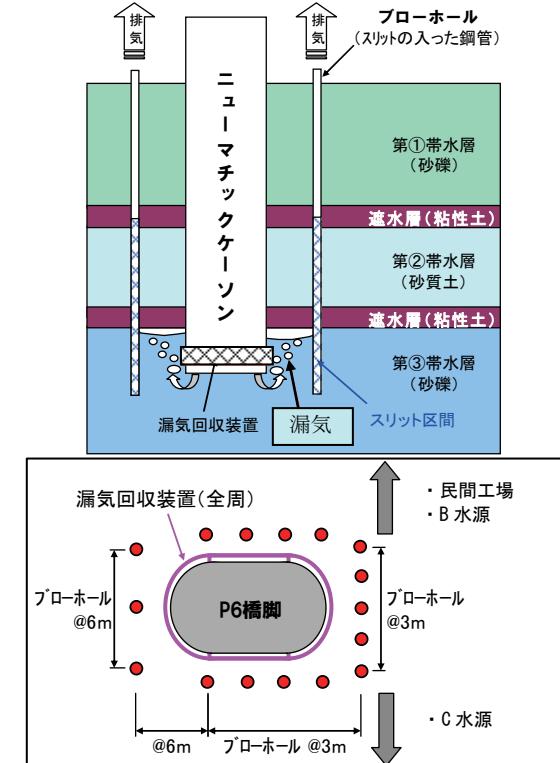
図7 漏気回収対策の模式図

漏気が発生した場合の対策として、ケーソン刃口付近に漏気回収装置の設置だけでなく、ケーソン周囲にブローホールを設置し、漏気回収装置では回収しきれない地中に拡散した漏気を回収できるようにした（図7）。

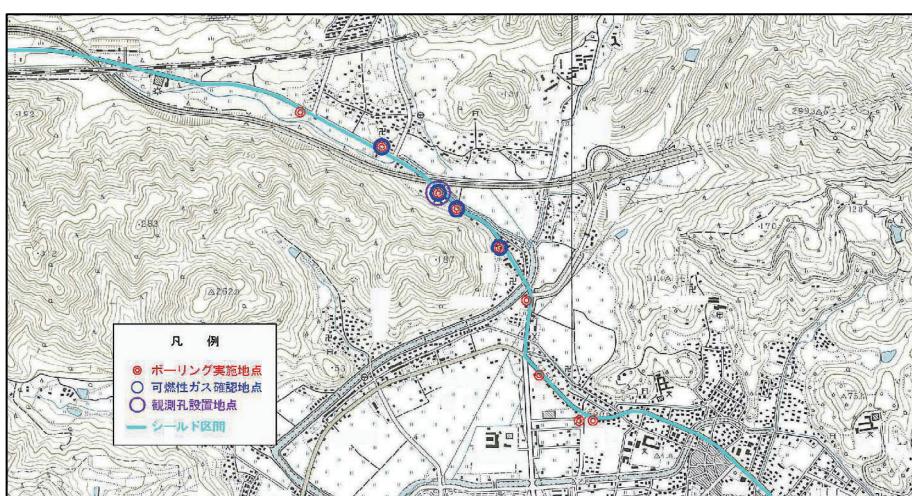
図-2 調査位置平面図

当初調査においては、図-2に示す位置でポーリング調査時にポータブル可燃性ガス検知器を用いて現場ガス測定を実施し、可燃性ガスが検出された。しかしボーリング孔から採取した気体および地下水を用いて室内分析を実施したところメタンは検出されなかった。

以上より当該地の水素発生の帶起源は火山の構成の際の熱水変質による可能性が考えられる。またモニタリングの結果、可燃性ガスは地下水揚水後、一時的に上昇する。これより、水素は土粒子の間隙中ではなく、地下水中に溶存していると推定される。また、図-2に示すように可燃性ガスが確認された地点は調査範囲の一部であり、モニタリング結果は揚水回数とともに、濃度が低下する傾向を示している。これより、水素が溶存している地下水が局所的に分布していると想定される。水素ガス確認位置や周辺の地形・地質状況を考慮し、図-5に示すよう水素ガス想定範囲を推定した。

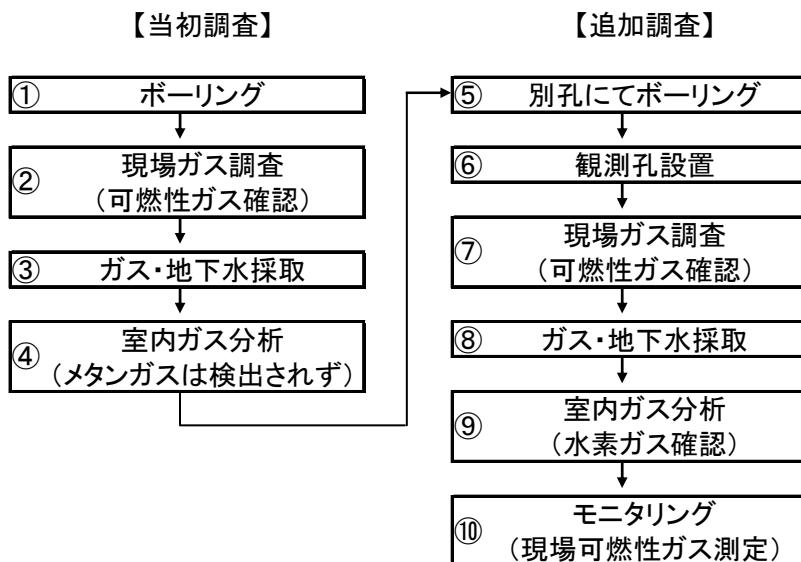
図-4 調査フロー図

以上より、当該地においては地中内に水素が貯留すると推定されたため追加調査を実施した。調査は図-4に示すフローにしたがって実施した。

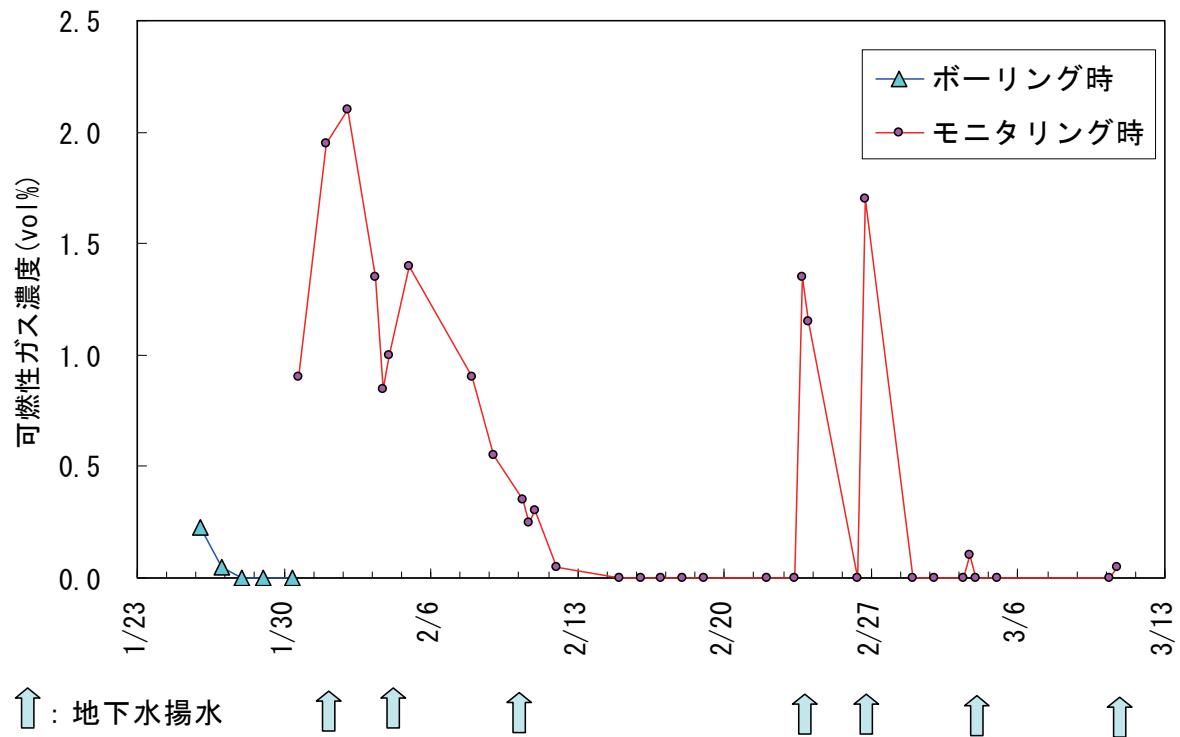
図-4 可燃性ガス経時変化図

モニタリングの結果を図-4に示す。可燃性ガスは最大で2.1vol%確認された。時間の経過とともに減少傾向にあり、地下水揚水後一時的に上昇するが、モニタリング後期では、地下水揚水後においても0.1vol%しか確認されなかった。

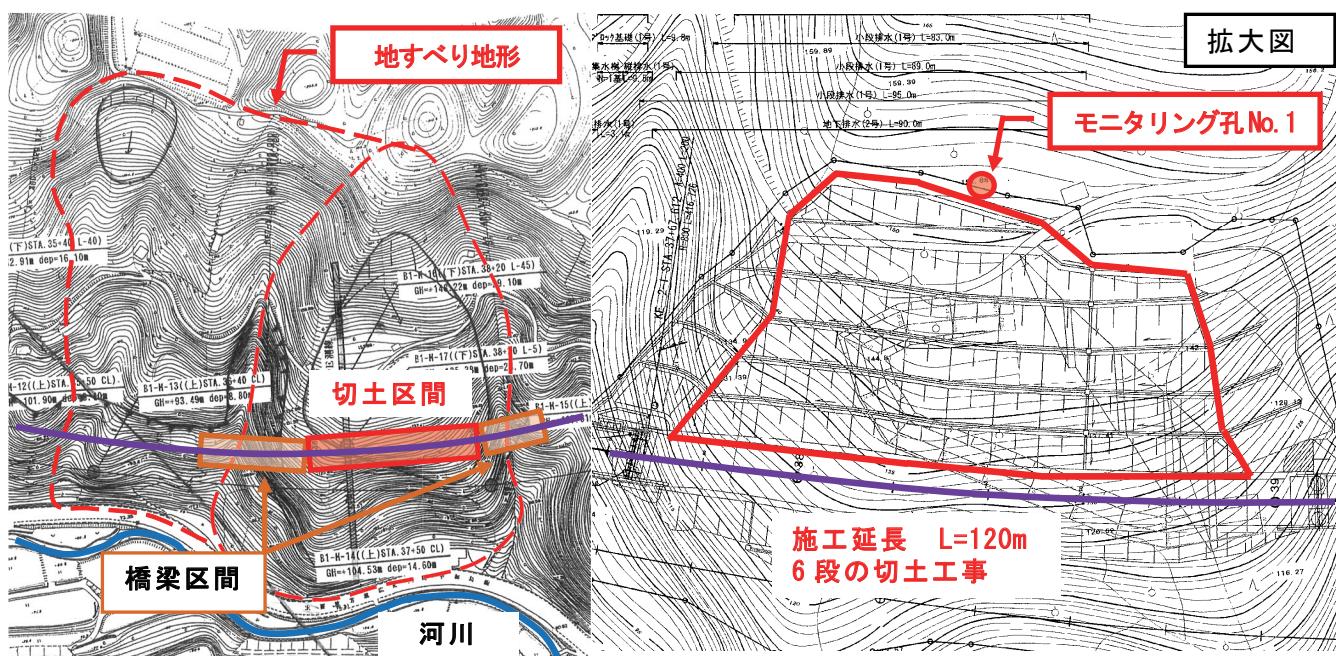
図 1 施工位置平面図

地質リスクが発生した工事箇所は、計画路線が河川と併走する区間となり、橋梁区間に挟まれた延長 120m の切土法面区間である。切土法面は、河川へと向かう南西向き斜面に計画されており、斜面は河川に凸となる尾根地形で、古い地すべり地形を呈していた。図 1 に施工位置平面図と図 2 に施工計画断面図を示す。

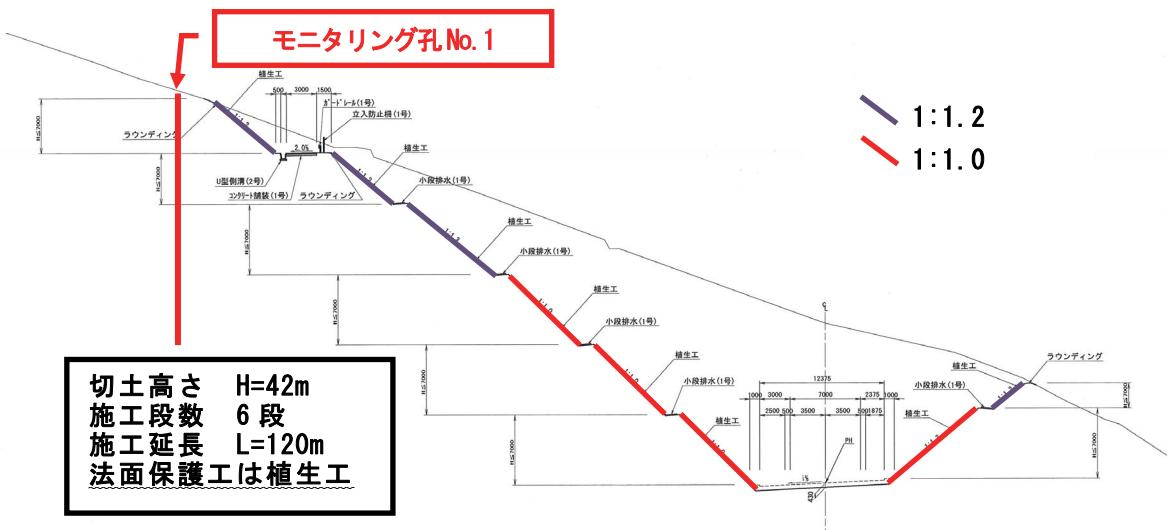
図 2 施工計画断面図

施工された切土法面は、施工段数6段、切土高さH=42m、延長L=120mの長大切土法面である。施工開始時に切土法面頭頂部において孔内傾斜計を設置し(図2参照)、施工と並行して地中変位量のモニタリングを実施していた。施工中、モニタリング孔深部に微小な変位が現れ、リスクが発現した。
