## 第3回

# 地質リスクマネジメント 事例研究発表会 講演論文集

## 第Ⅱ編 第1部 取組状況報告

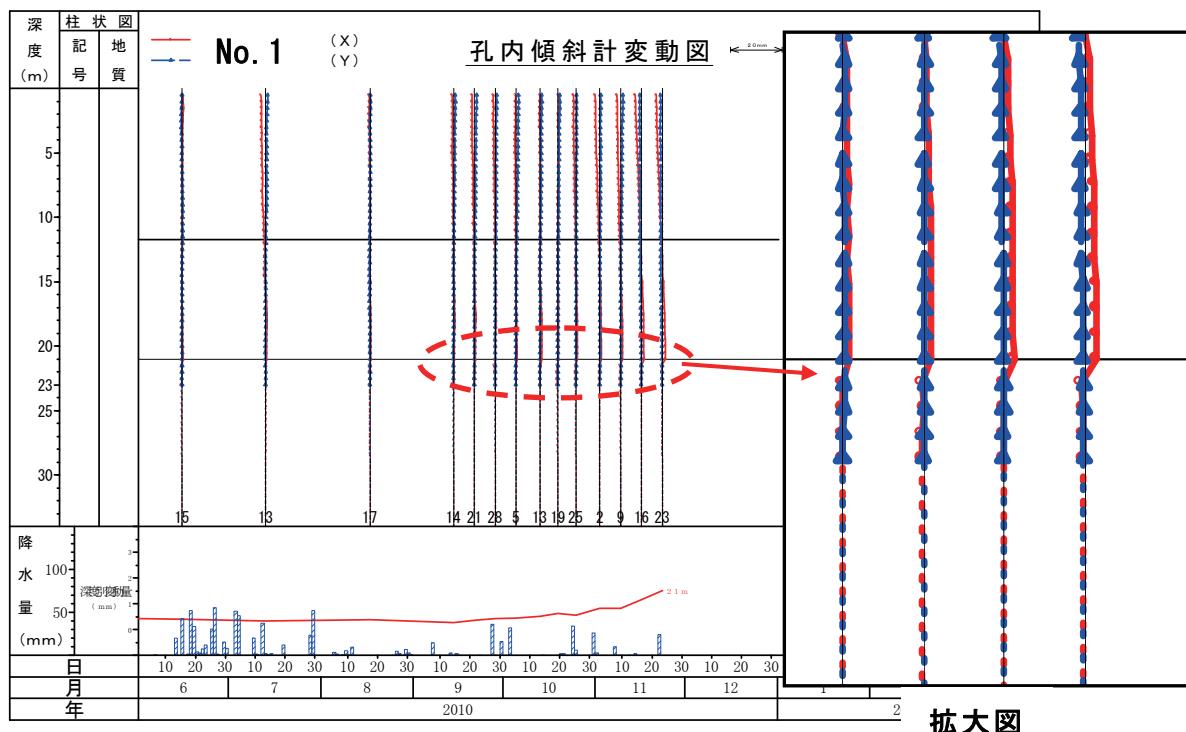
図3 孔内傾斜計観測結果図

しかし、3段目の切土を施工した際、モニタリングを実施していた孔内傾斜計に微小な変位が認められ、地質リスクが発現した。その後地中の変位量は、切土施工の進行に合わせて徐々に増大することとなった。図3に孔内傾斜計観測結果を示す。

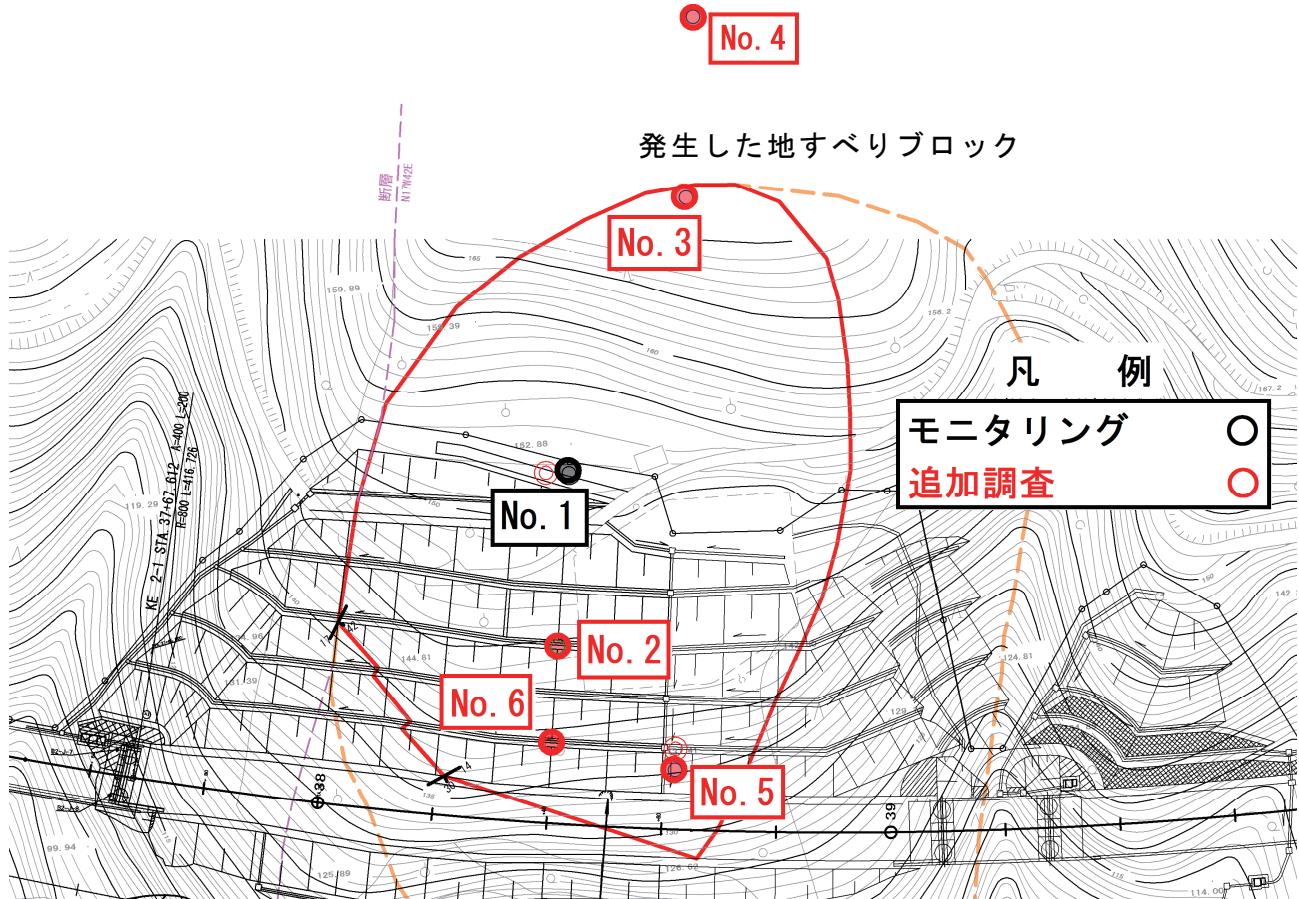
図4 追加調査位置平面図

図4に追加調査平面図を示し、図5図6には修正設計後の追加対策工断面図及び追加対策工平面図を示す。

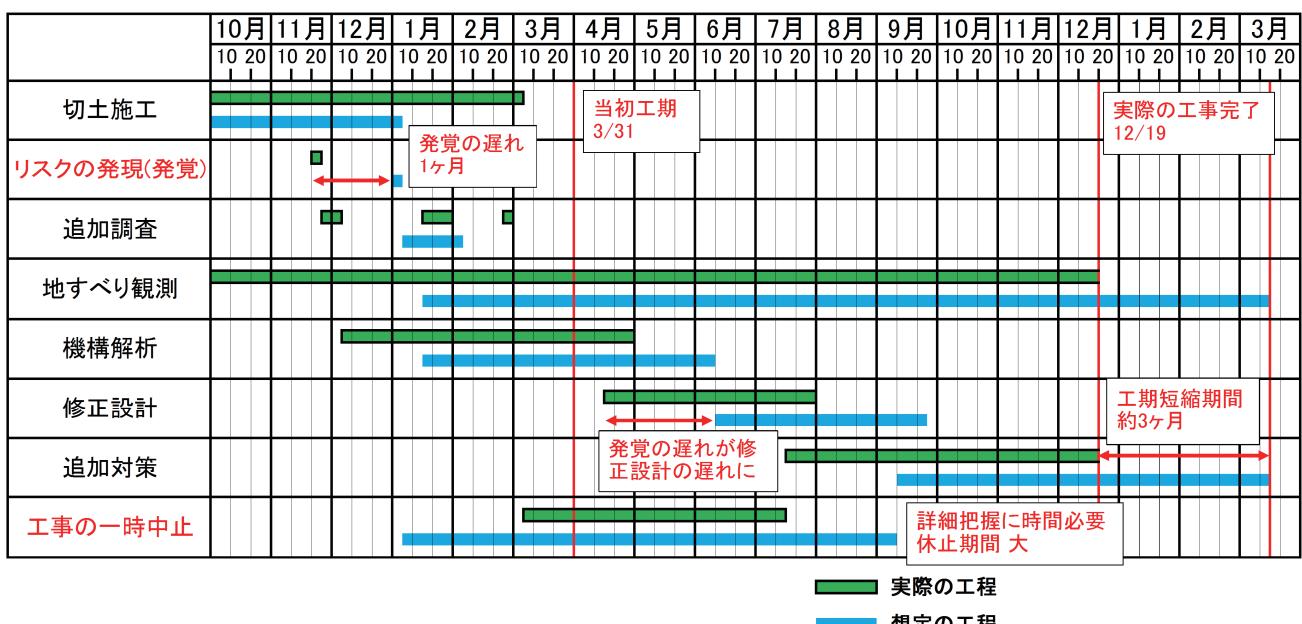
図7 工事工程

図7に実際の工事工程とリスクが発現し回避できなかった場合の工事工程を比較して示す。

工事工程に示す通り、モニタリング施工を実施することが、リスク発現後の迅速な対応に繋がり、モニタリングを実施しない場合と比較して3ヶ月程度工期を短縮することができたと考えられる。
