第3回

# 地質リスクマネジメント 事例研究発表会 講演論文集

平成24年10月19日（金）

主催：地質リスク学会 / 一般社団法人全国地質調査業協会連合会

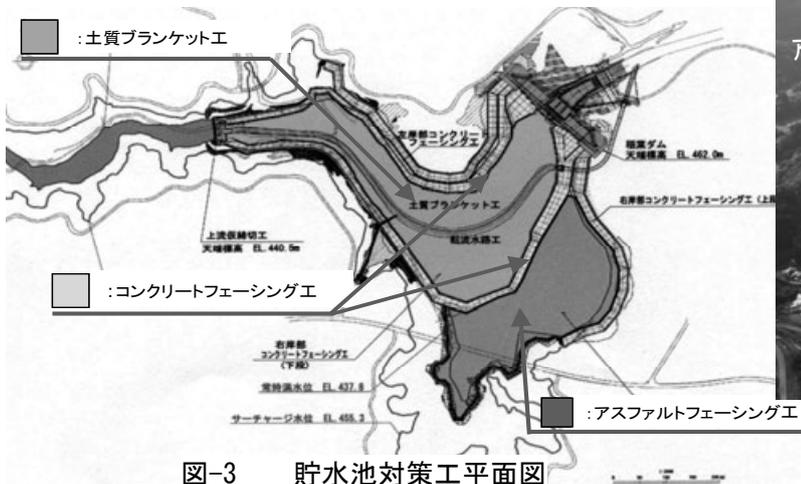
図-3 貯水池対策工平面図

うなリスク拡大を避けるため、急遽追加調査を行い当初設計の妥当性確認や見直しを行った。その結果、アスファルトフェーシング工の盤下げで対処できることを確認するとともに、目視で判断しにくいシラスなどの地質に対し、現場従事者が地盤の適否を即時に、かつ定量的に判断できる簡易指標を作成し、それを情報化施工に適用することで地盤条件のリスクの拡大を回避できた。

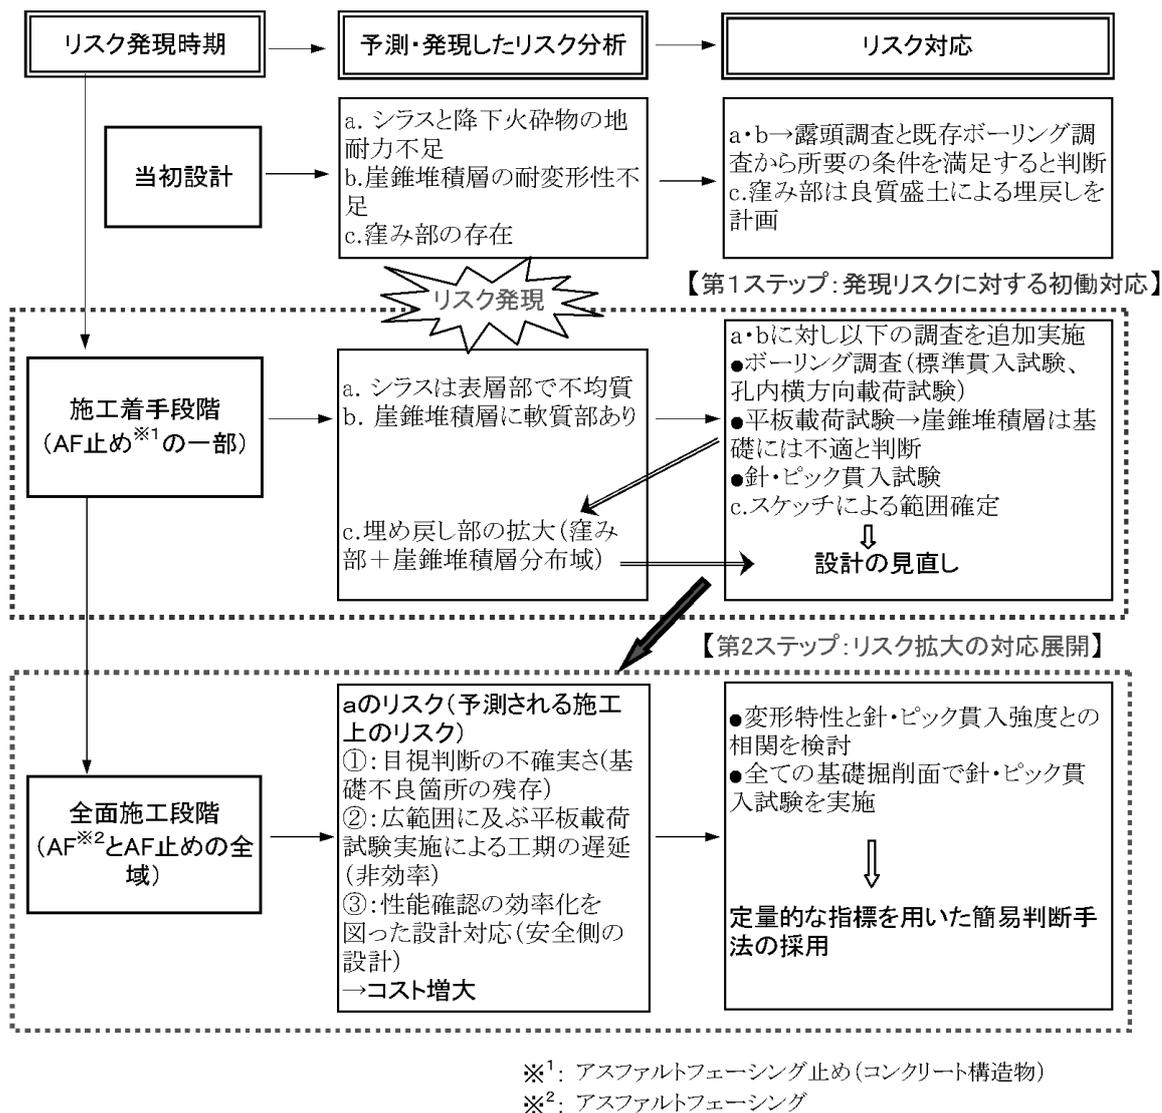
図-5 地質リスクの発現時期とリスク分析、リスク対応の関係

そこで、リスク発現時期は表土を部分的に剥いだ状態であったが、周辺の深く切り下げた施工基面の地質分布・性状と、施工前の地形、推定地質分布・性状とを比較検討し、必要最低限の調査を実施して、①地質分布や性状・物性値の確認と設計の見直し、②作業従事者による構造物基礎としての適否判断が可能な定量的指標作成、の緊急対応（リスク回避方策）を行った。

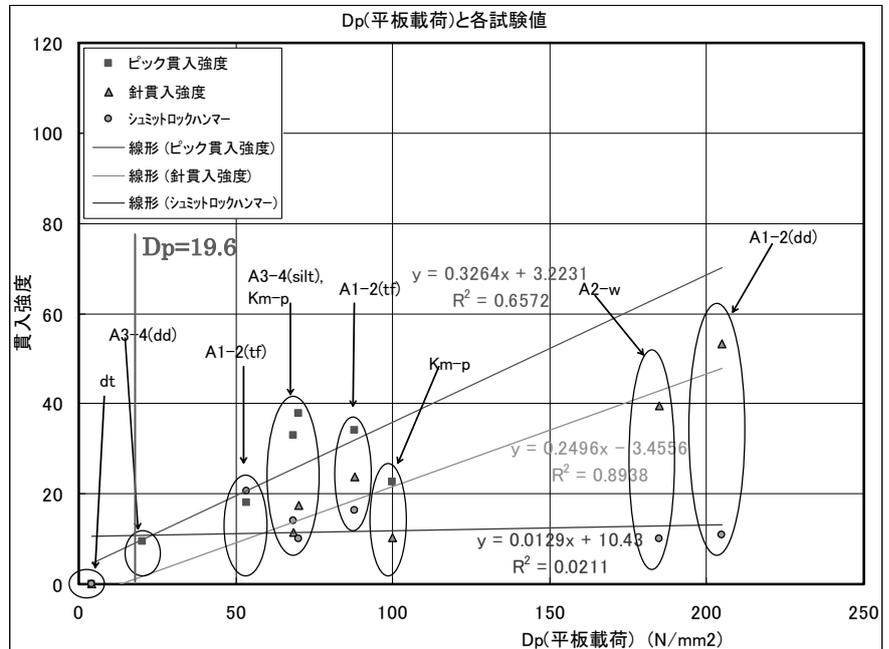
図-5 針貫入強度と変形強度との比較

その上で、掘削面に対して必要簡易強度を確認しながら施工する情報化施工を行い、広範な施工範囲に対して所要の基礎を確保した掘削施工を完了した。

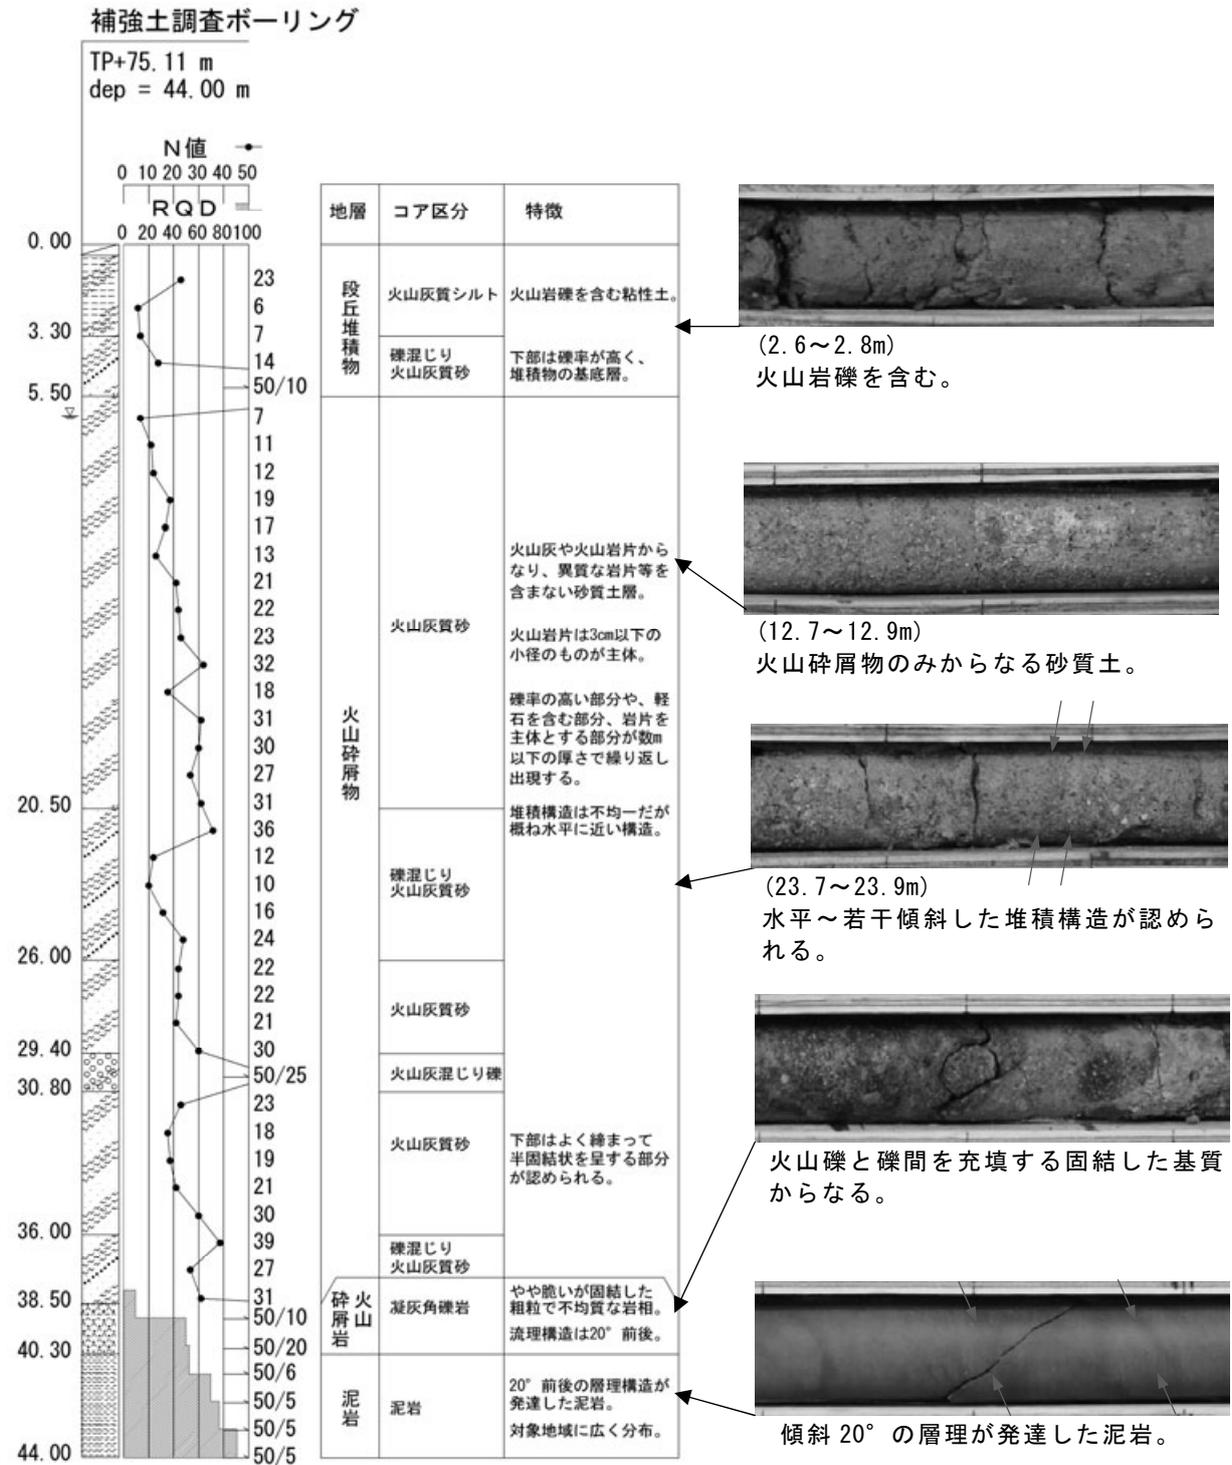
図 1 柱状図およびコア状況写真

深度 38.5m まで同様の地質が連続していたが、以深は固結した火山砕屑岩が確認された。上位の地層とこの火山砕屑岩とは不整合で外観が急変し、N 値の深度分布も漸増的でないことから、土砂状コアとして採取される地層は火山砕屑岩の風化部ではなく、地質年代の異なる未固結堆積物であると判断された。

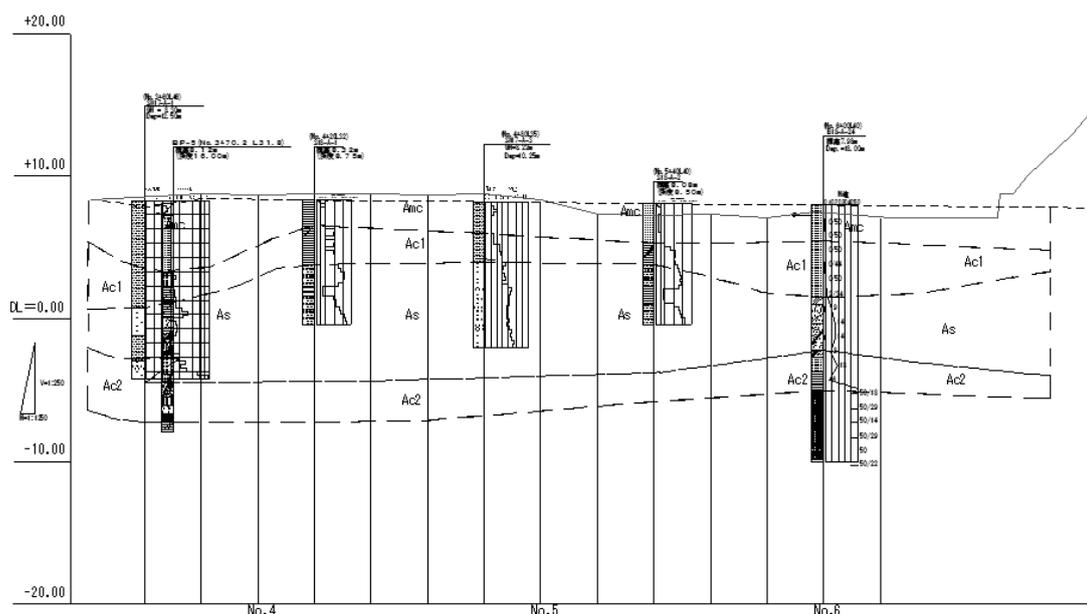
図 3 対象地地質縦断図

概略検討の結果では、地盤変形および地盤破壊に対し、対策が必要であると判断された。両方の対策を兼ねる工法として深層混合処理工法が対策工法として選定され、Ac2 下端（GL-16.5m 程度）まで地盤改良を行う必要があることが確認された。

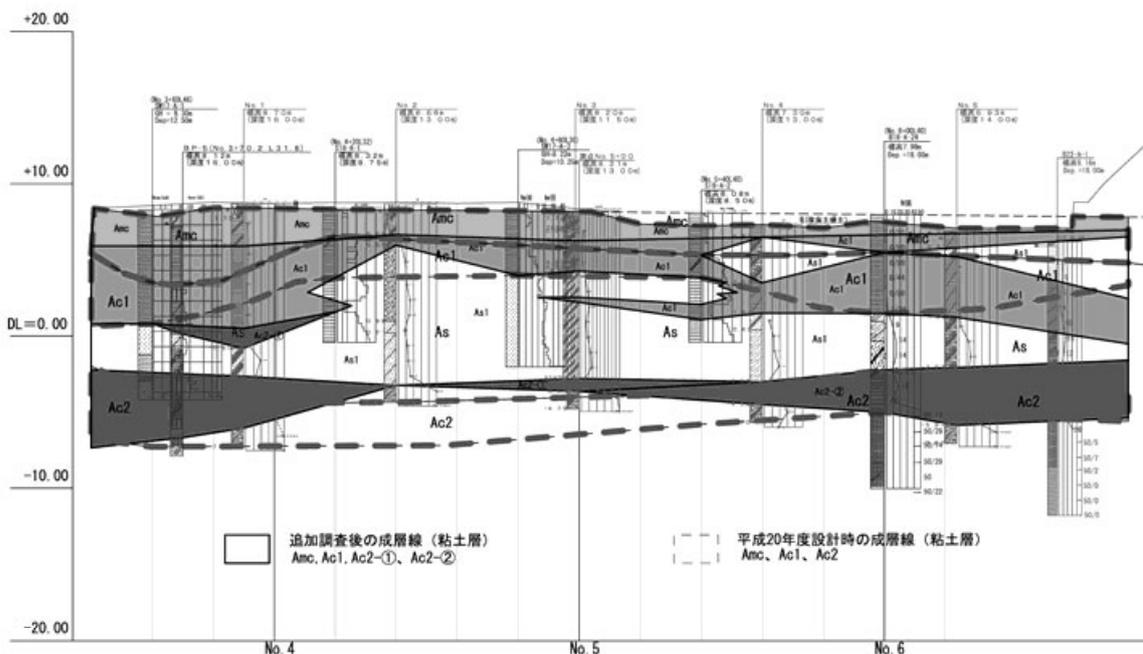
図 5 追加調査後推定地層縦断図

加えて、一定区間ごとにボーリング調査を追加したことにより、地層状態もより詳細に把握することができた。図 5 に追加調査後の推定地質縦断図を示す。スウェーデン式サウンディング試験結果から推定されていた区間においては、既往検討時の推定地層分布とは異なる地層状態となっていることが確認された。

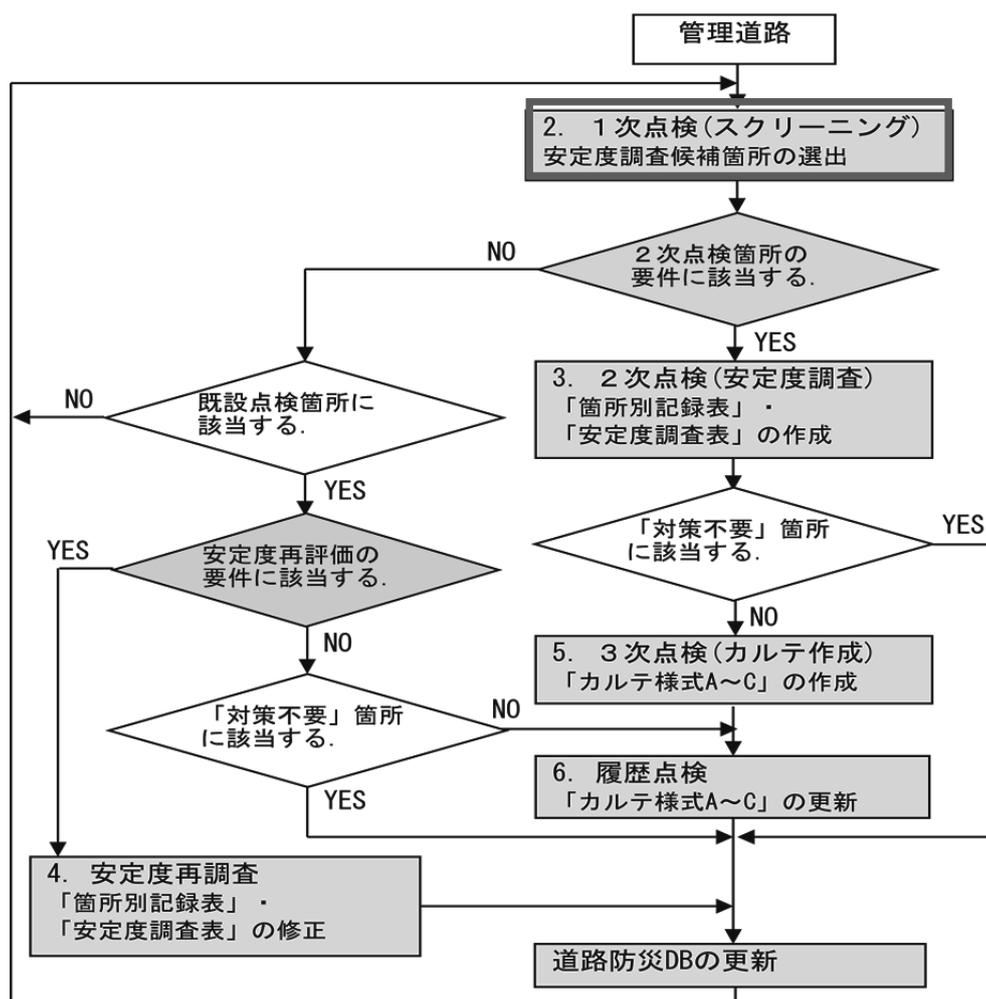
図1 道路防災再評価点検フロー<sup>4)</sup>

<b>問題点①</b>	⇒ 1次点検方法の見直しを行う。 (スクリーニングの見直し)
<b>問題点②</b>	⇒ 「対策不要」箇所の安定度 (再評価の方法を規定する)
<b>問題点③</b>	⇒ 既存点検箇所の安定度 (再評価を実施する)
<b>問題点④</b>	⇒ 総合評価の具体的な目安 を提示する。

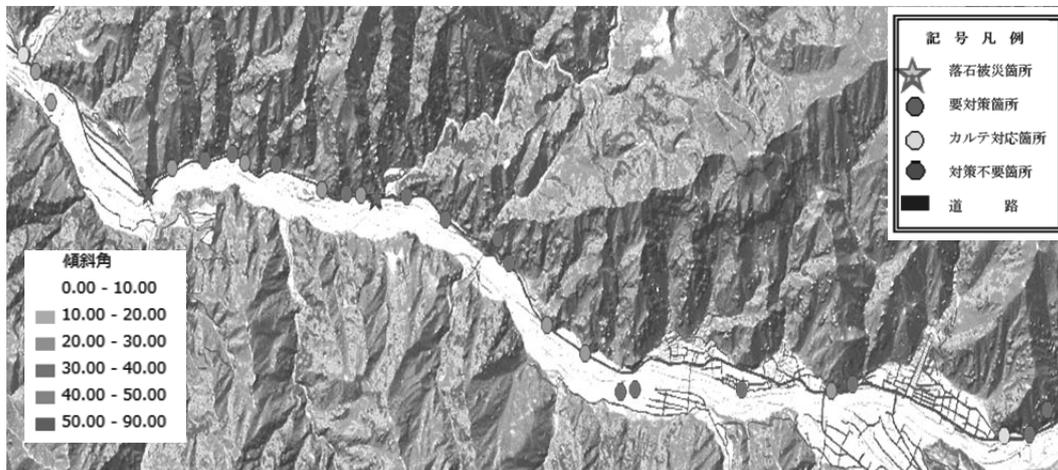
図 4 地形解析結果 (50° 以上の斜面) と防災点検結果 (落石危険箇所) の分布

落石発生源の特定には、発生源を山地斜面内で 50° 以上の傾斜を有する箇所とし、GIS ソフトを用いて地形解析を行うことで特定したものが図 4 である。

図 4 から、平成 8 年度道路防災総点検結果である落石危険箇所や被災履歴と、斜面内露岩部 (傾斜角 50° 以上) の分布は一致している。ただし、露岩部の下方で落石発生の報告がない箇所も見受けられる。

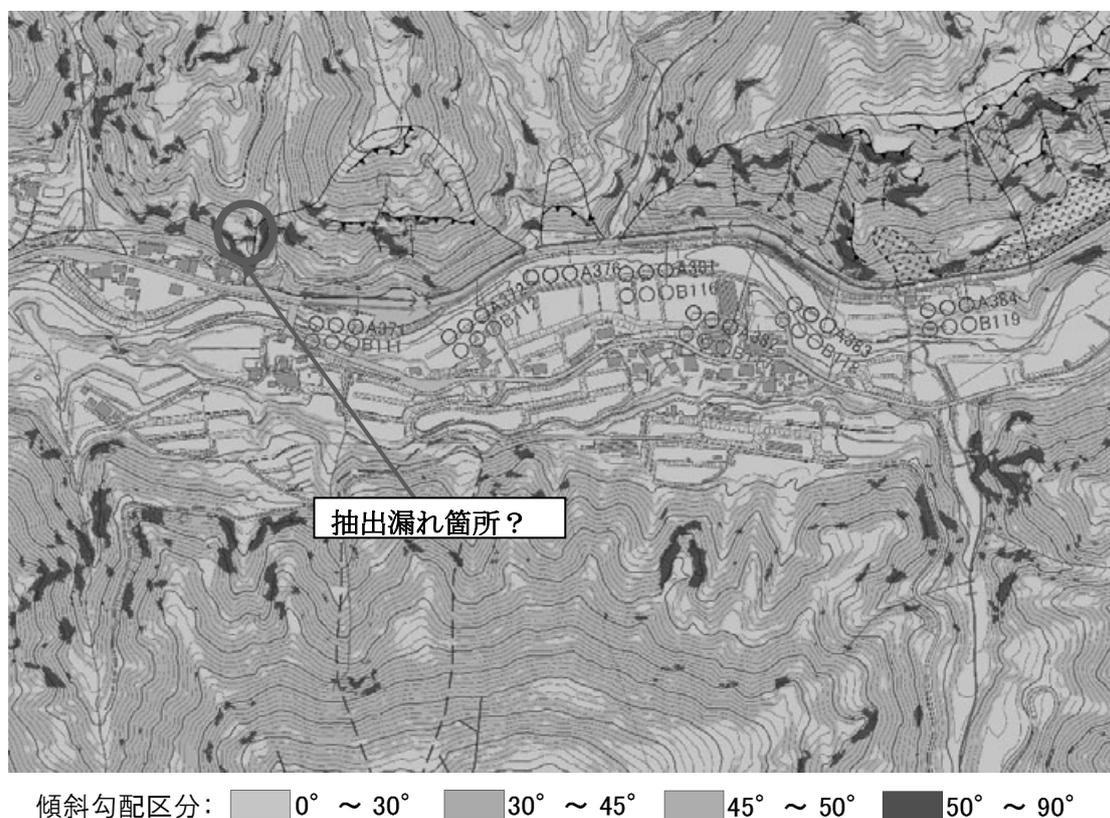
図5 地形解析・落石危険箇所位置図(例)

地形解析図は、道路防災総点検再評価を行うに当たり、防災点検要領例外箇所等の落石危険箇所抽出の基礎的資料として利用されている。ここで、平成24年度の防災点検再評価では、数多くの未落石危険箇所が想定され落石発生源の特性調査が可能となったため、落石危険箇所の特定・落石リスクの検討に役立つものと考えられている。

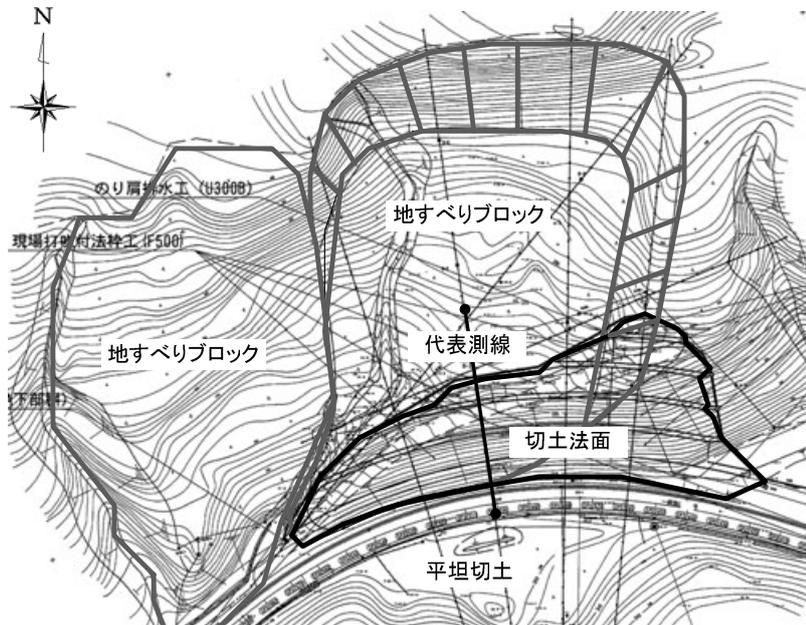
図1 事例箇所平面図

地すべりを抑止するため、流紋岩の新鮮岩を定着層とするグラウンドアンカー付き法枠工を計画した。定着層の設計強度( $\tau$ )は、0.6 N/mm<sup>2</sup>であったが、前年度工事の基本試験において $\tau=0.44$  N/mm<sup>2</sup>の箇所が確認されたことから、法面西側は $\tau=0.4$  N/mm<sup>2</sup>に、法面東側は $\tau=0.6$  N/mm<sup>2</sup>に設定している。

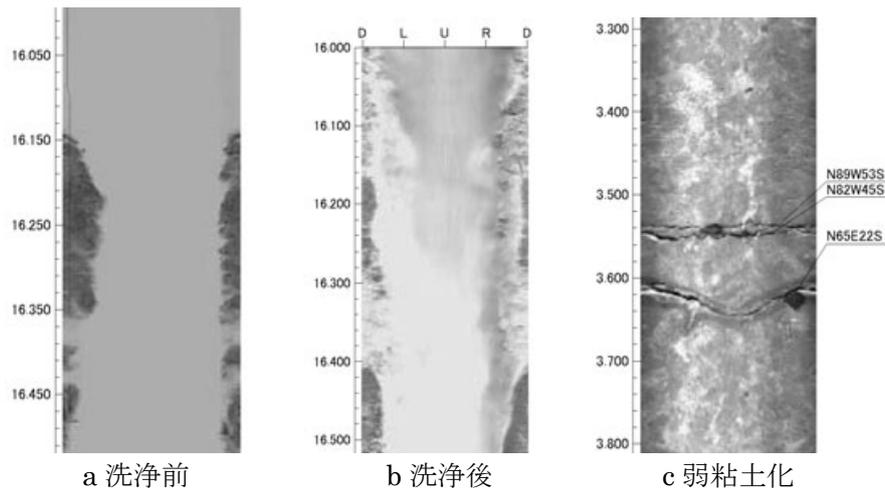
写真1 ボアホールスキャナー画像

グラウンドアンカー孔は無水掘削であり、粘土状の掘削土(マッドケーキ)が付着していることが想定された。追加調査ボーリングにおいて掘削直後と清水での洗浄後のボアホールスキャナー画像を比較したところ、洗浄によりマッドケーキがほぼ除去されていることが判明した。

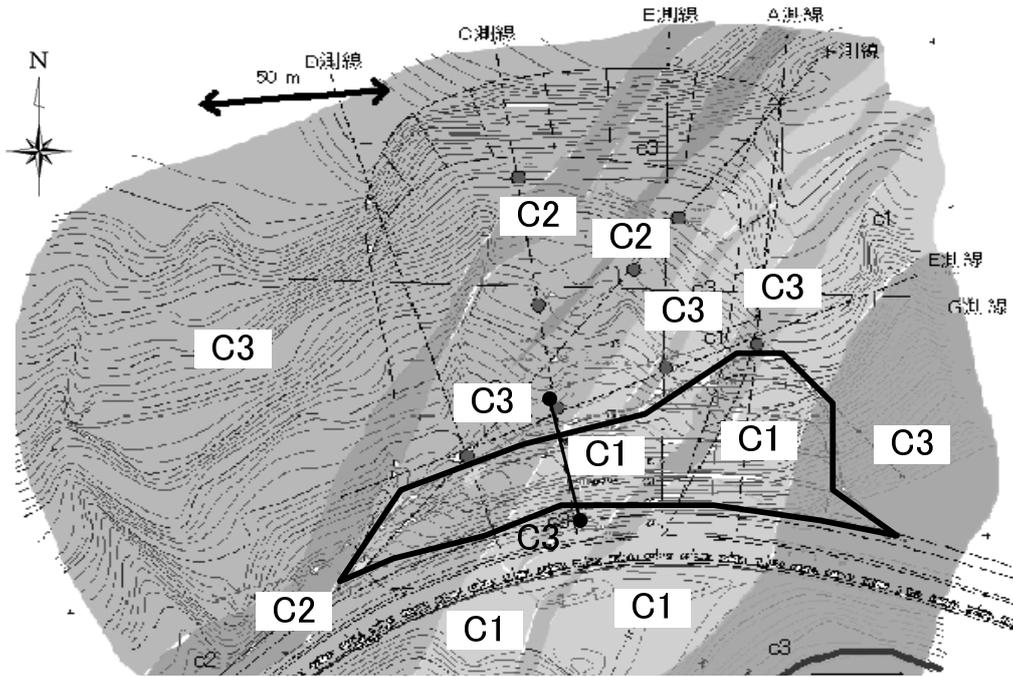
図4 変質分布平面図(風化を考慮)

見直し・追加調査の結果、施工箇所分布する新第三紀の流紋岩は、調査時に想定したよりも強い熱水変質(珪化および粘土化)を受けていることが判明した。強度劣化が顕著な粘土化変質に着目し、風化を考慮して性状を3種類に区分した(表2)。地すべり移動土塊内では、風化による劣化を考慮して、中粘土化C2箇所でも強粘土化C3にしている。

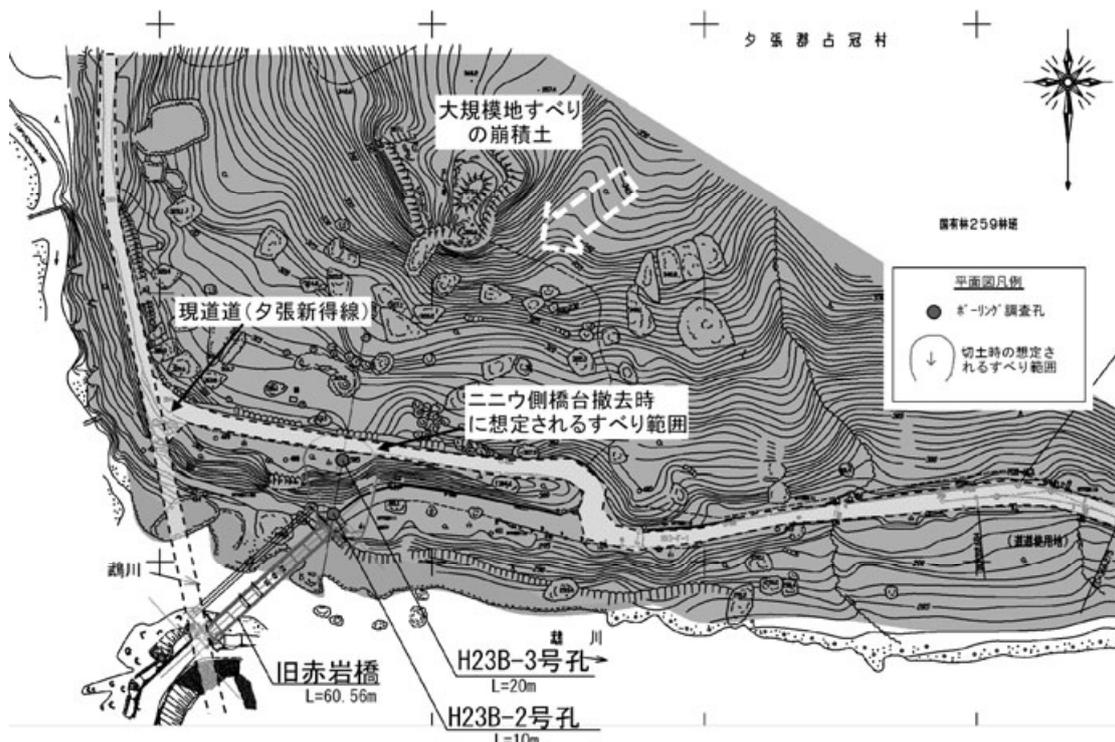
図1 平面位置図

ただし、当初橋梁設置時には地すべり対策がなされていなかったことから、旧橋撤去時にすべりが発生するか否かを地質リスクという観点から評価・解析を行い、地すべり対策の必要性について検討を加えたものである。

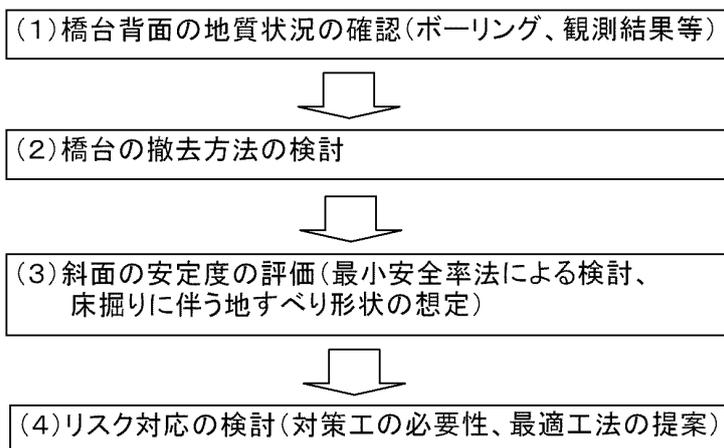
図2 検討の流れ

橋台撤去による床掘りは、大規模地すべり本体に対する断面欠損は僅かであることから特に問題とならないものの、地すべり末端部の緩み領域では地すべりや崩壊の発生が想定される。そのため、撤去時の床掘りに対する斜面の安定度について、以下のような流れで確認、検討を行った。

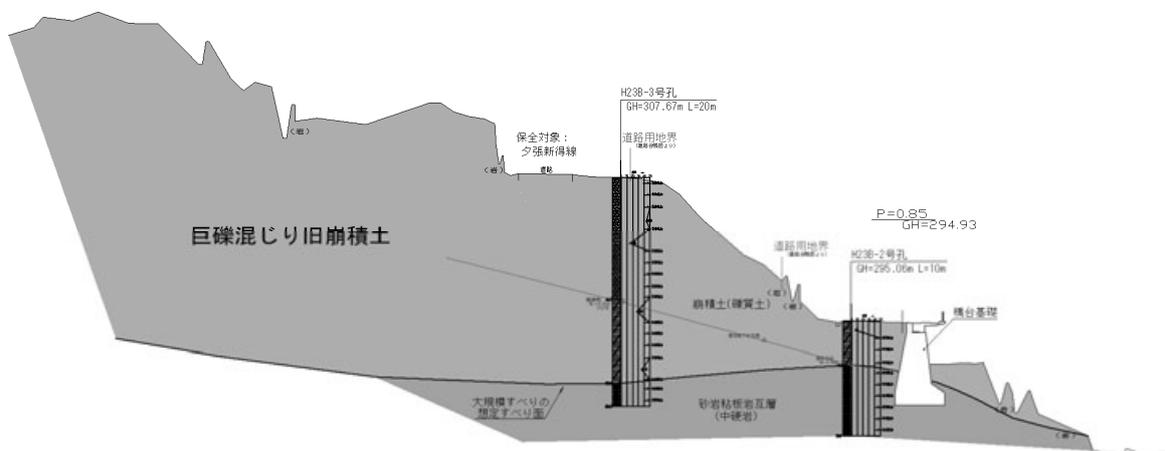
図3 橋台背後の地質断面図

橋台背後斜面には、厚さ20m以上の大規模地すべりの崩積土が広く分布する。このうち、橋台背面では厚さ4m程度の崩積土が分布し、それ以深硬い基盤岩が分布する。崩積土は、1m内外の巨礫を含む礫混じり土からなり、マトリックスはやや粘性を有するシルトからなる。地下水は全般に低く深度8～11m付近にある。また、パイプ歪計観測より、現在の滑動性は認められていないものの、崩積土表面は雨水等の浸食で小規模な表層崩壊跡が多数認められる。また、当該箇所周辺は、道路建設時の法面崩壊や地すべりによる被災履歴などが多く認められる地域である。

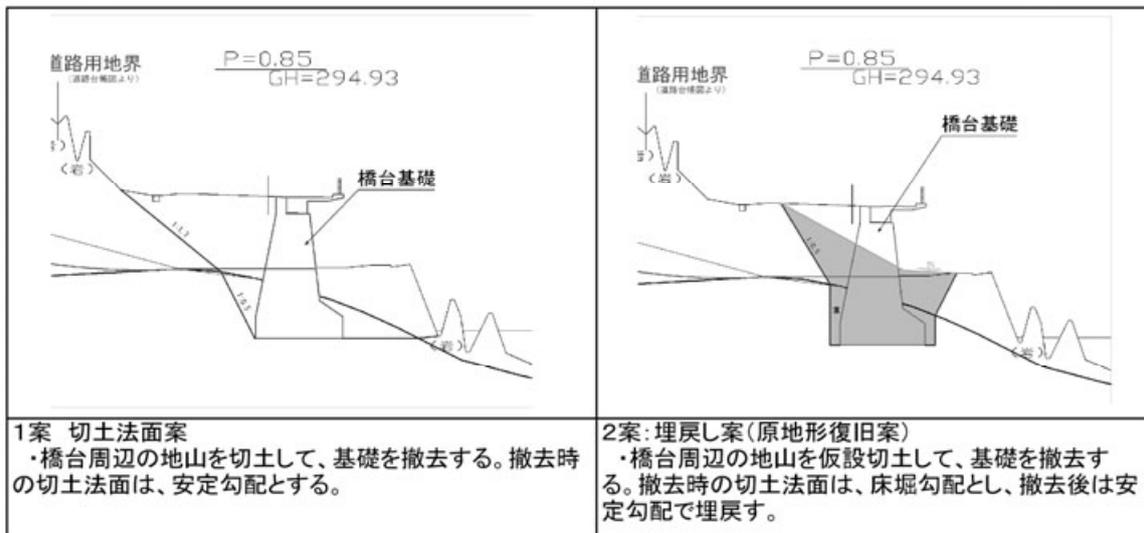
図4 橋台の撤去方法案

橋台の撤去方法は、撤去後の用地返還や地山安定を考慮すると以下の2案が考えられる。

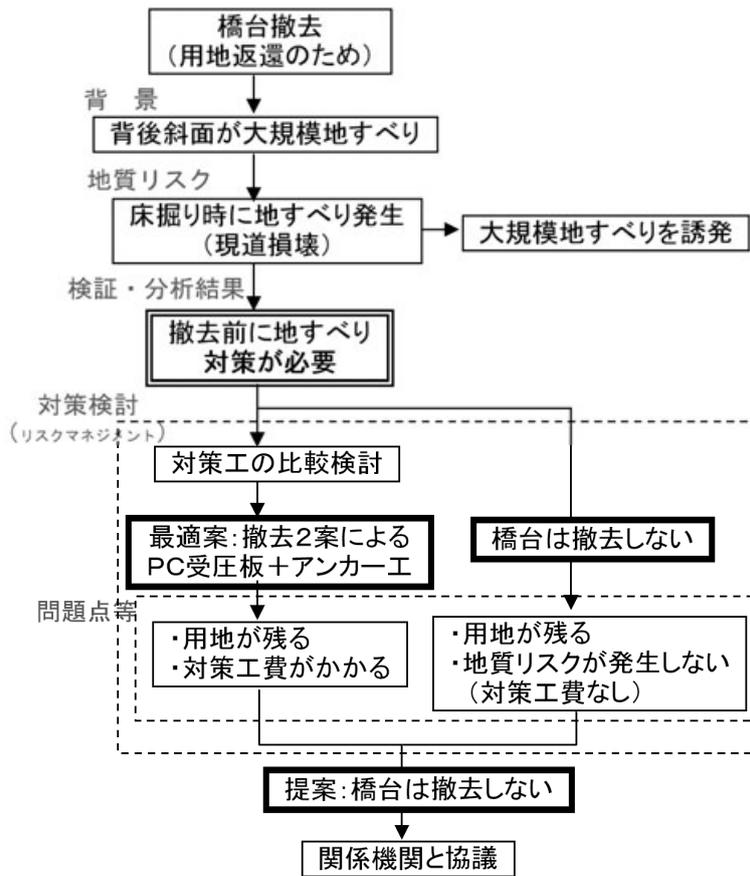
図6 対策検討のフロー図

地すべり対策工法は、床掘り時の法尻に抜けるすべりが想定するため、その工法は抑止工（抑止杭工またはアンカー工）が選定される。検討にあたっては、撤去方法1案（切土法面）、2案（埋戻し案）それぞれについて行い、比較検討の結果から撤去方法2案による「PC受圧板+アンカー工」が経済的に最も安価で最適工法と判断した。ただし、問題点としてどの工法をとっても抑止工主体の対策工が必要となるため、当初の橋台撤去方針と矛盾するが、いずれも用地確保が必要となる。そのため、用地が残るのであれば、地質リスクが発生せず対策工費がかからない「橋台は撤去しない」という方法も選択肢にあることを提案した。

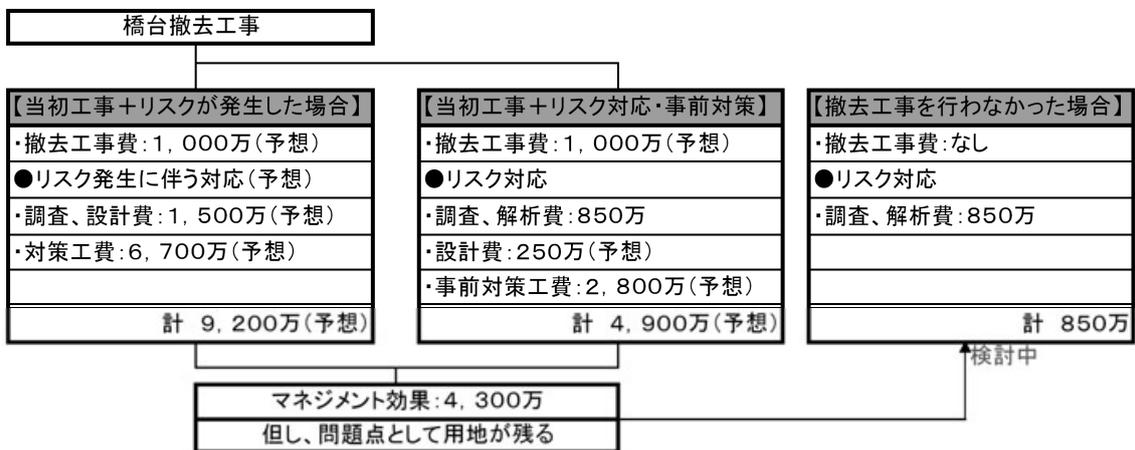
図7 マネジメント効果の検討図

現在、上部工は撤去するが下部工の橋台は撤去しない方向で関係機関と協議を行うことを検討している。地質リスクの検証や対策工を検討することで、問題点や課題が明瞭となり、そのことから当該箇所については橋台を撤去しないことが最適であるとの判断に至ったものである。リスクマネジメント効果としては、効果を明確にするため、当初工事にリスクが発生した場合に予想される対応費（調査、設計、対策工事等）を含めて整理した。

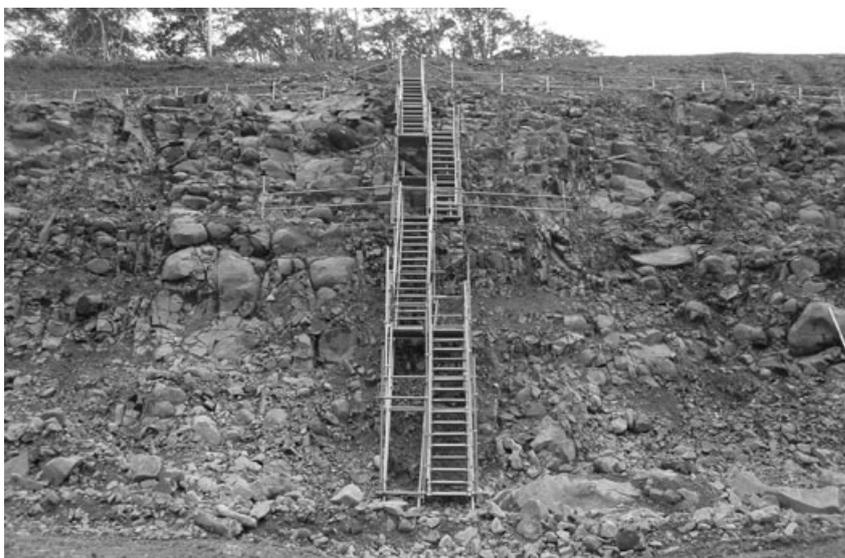
図2 原石山掘削面の状況

原石採取工事が開始され、原石山の岩盤状況が把握可能となった段階で、掘削のり面に想定を上回る頻度で劣化帯が出現した。これらの劣化帯出現箇所は当初計画では良好な原石が出現すると想定していたが、実際には廃棄対象と評価すべきものであった。この状況は、不良岩の混入による「骨材の品質低下」や廃棄岩の増大による「賦存量の不足」といった、原石山の機能に関わる重要なリスクであった。さらに2丁場でバランスよく採取する計画にも影響を与え、原石採取工事の工程を大きく左右する事態も懸念された。

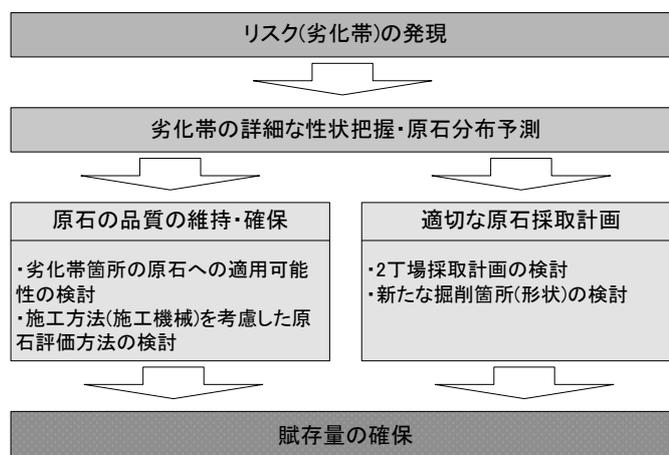
図3 リスク低減に向けた対応方針

上記の発現したリスクに対し、賦存量確保に向けた地質検討を行う。具体的な手法としては、出現した劣化帯の性状把握ならびに原石分布予測の検討を実施し、その結果を基に②、③の検討を行う(図3)。

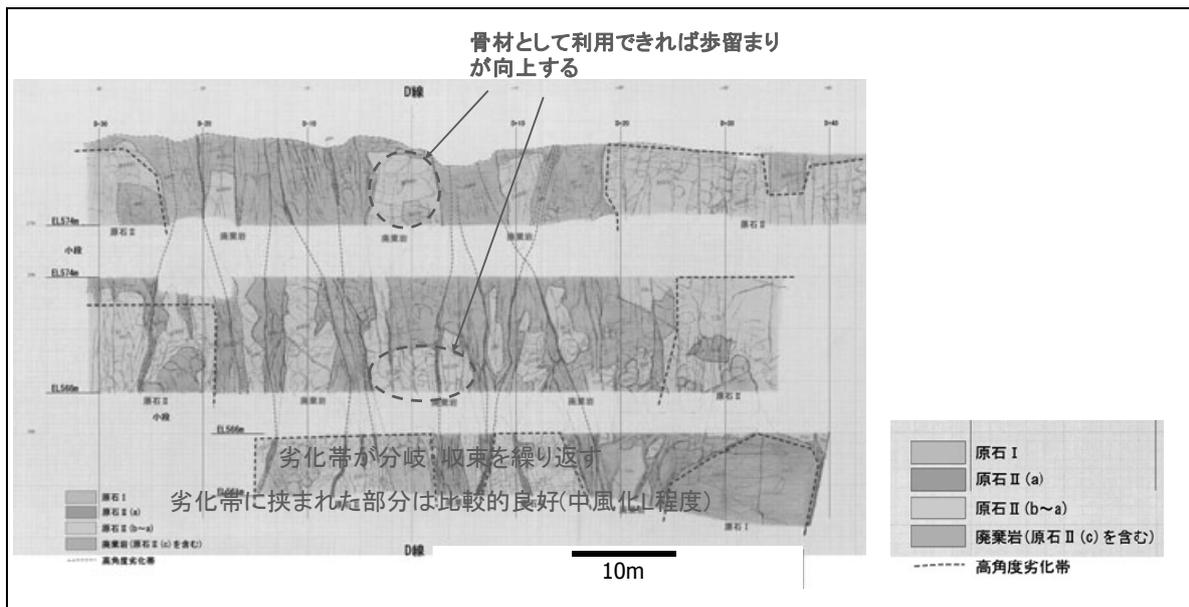
図 4 劣化帯の性状（掘削のり面スケッチ図）

既往調査結果に加え、場内仮設運搬路の造成に伴い、切土法面で多くの地質情報を得ることが可能となり、賦存量推定の精度向上につながった。一方で、破碎中心部では極わずかな部分で軟質化はあるものの、全般的に岩芯はある程度の強度を保っている状態にあることを確認した(図 4)。亀裂が少ない箇所や岩芯部において、硬さや吸水率試験を実施した結果、原石として一定の品質が得られた。さらに、これらの結果ならびに既往地質データの見直し結果を基に、劣化部の深部への連続性について検討を行い、原石分布について再度予測を行った。その結果、劣化帯は深部になるにつれ亀裂頻度が少なくなり、原石山深部では、工事前の想定と同程度の地質状況が想定された。

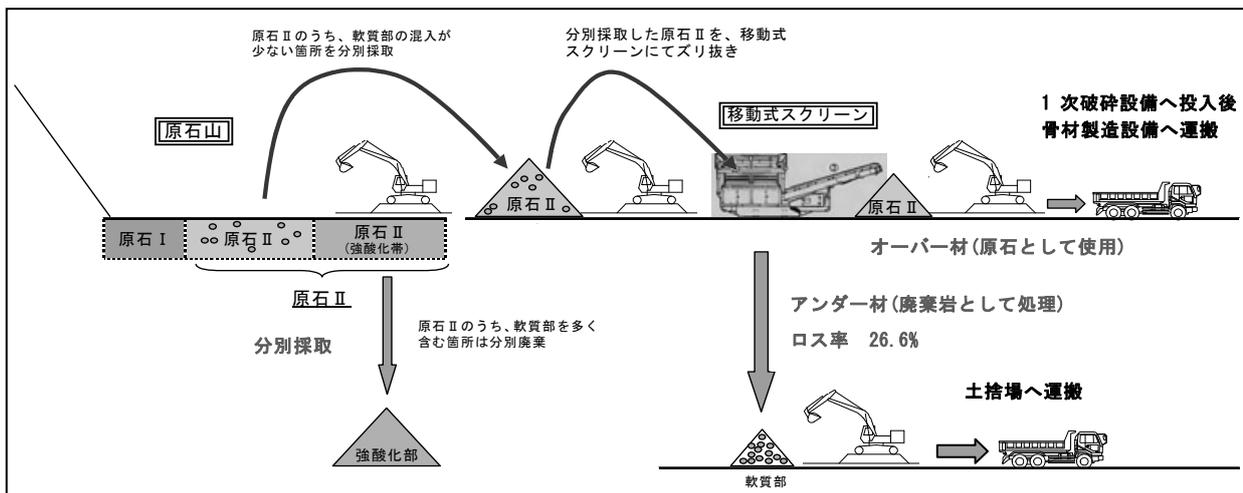
図5 分別採取・細粒分分級除去(ズリ抜き)手法

先述の劣化帯の性状に基づいて、発注者ならびに工事担当者と協議し、これらの箇所を選択的に採取できる以下の手法を選定した(図 5)。

**手法 2**：移動式スクリーンを使用した細粒分の除去：細粒分分級除去(ズリ抜き)

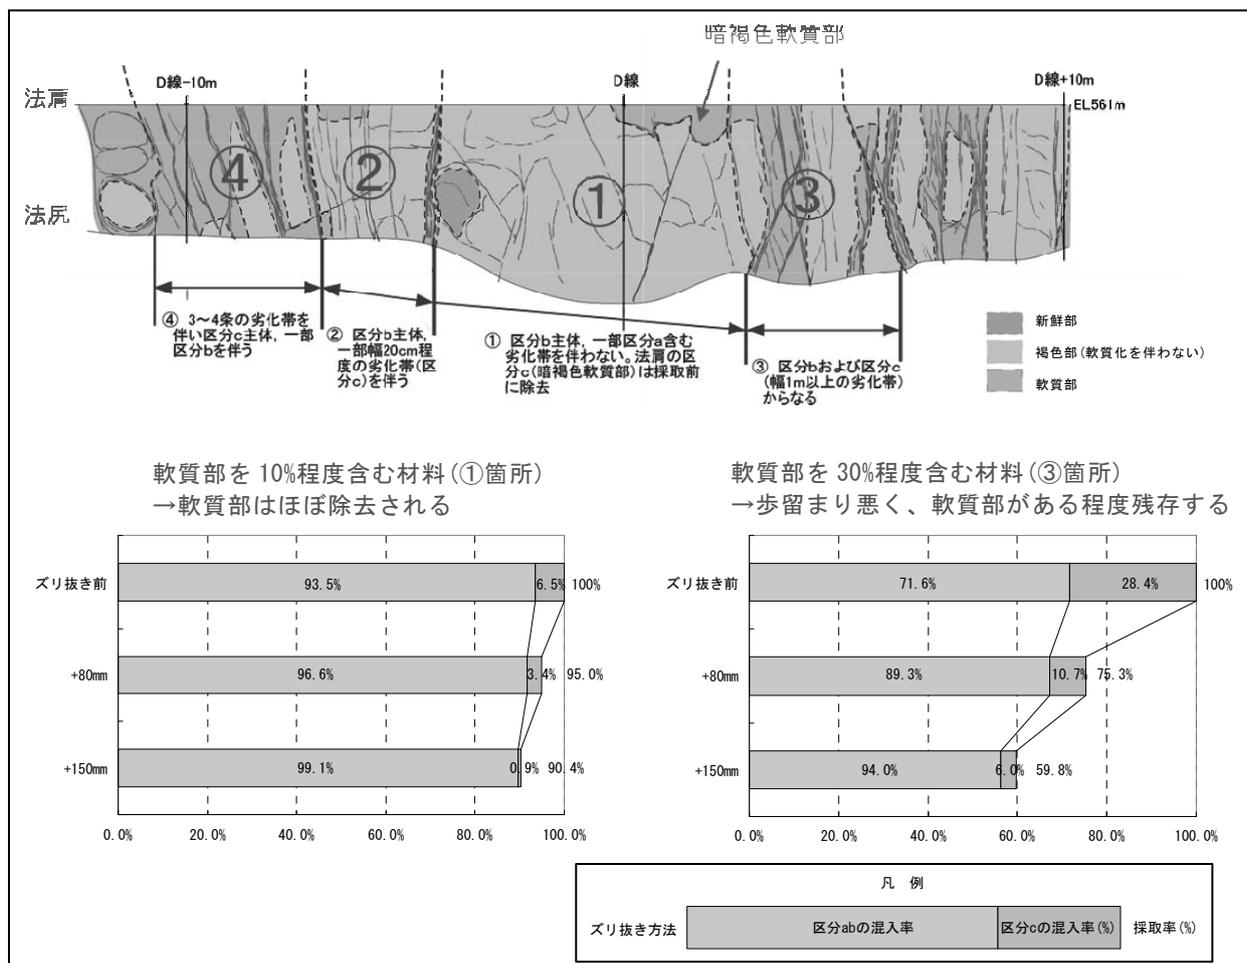
図6 不良材の除去効果確認試験結果

これらの手法による効果については、不良材(軟質部)の除去効果確認試験を実施した(図6)。その結果、軟質部が10%未満のもの(図6中の①、②箇所)はズリ抜き後に軟質部がほとんど除去された(図6の下段左側グラフ)。一方で軟質部30%程度のもの(図6中の③箇所)はズリ抜き後に軟質部が残存し、原石としての品質が確保されなかった(図6の下段右側グラフ)。そこで、掘削後に軟質部含有量が10%以下となる箇所は、原石Ⅱとして使用が可能と判断した。また、施工中は定期的に原石Ⅱ箇所の抜き取り試験を行い、品質改善効果を検証した。

(上図：掘削のり面評価図、下段：#80mm、#150mmのスクリーンを用いたズリ抜き試験結果)

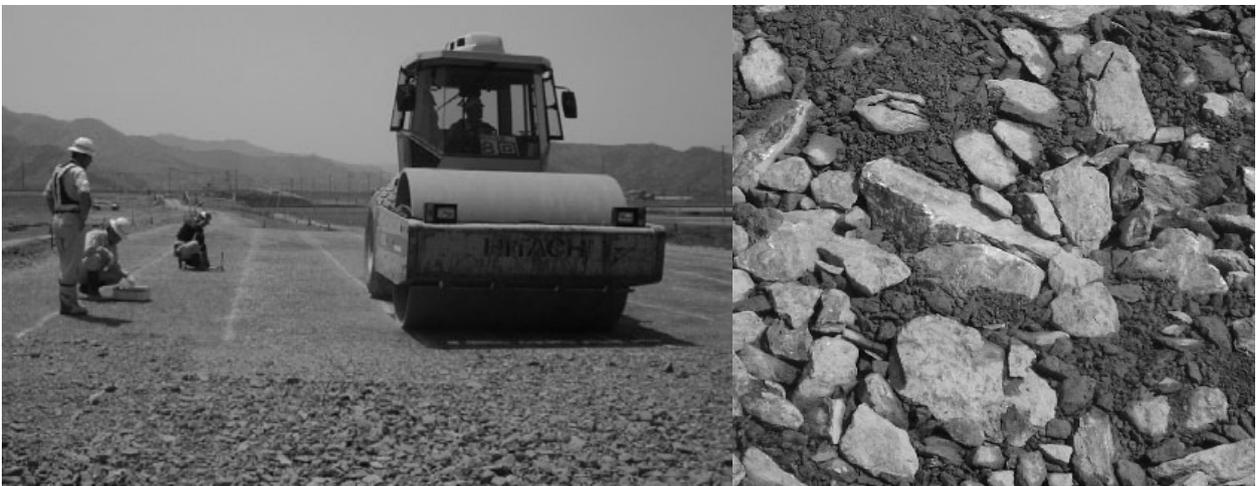
写真 1 トンネルずりによる盛土

現場担当者に、土取り場が決まった以降にカルバートの設計見直しをしているのか尋ねたところ、きょとんとしていたので、上記を説明し、構造計算をチェックするようアドバイスして現場を離れた。

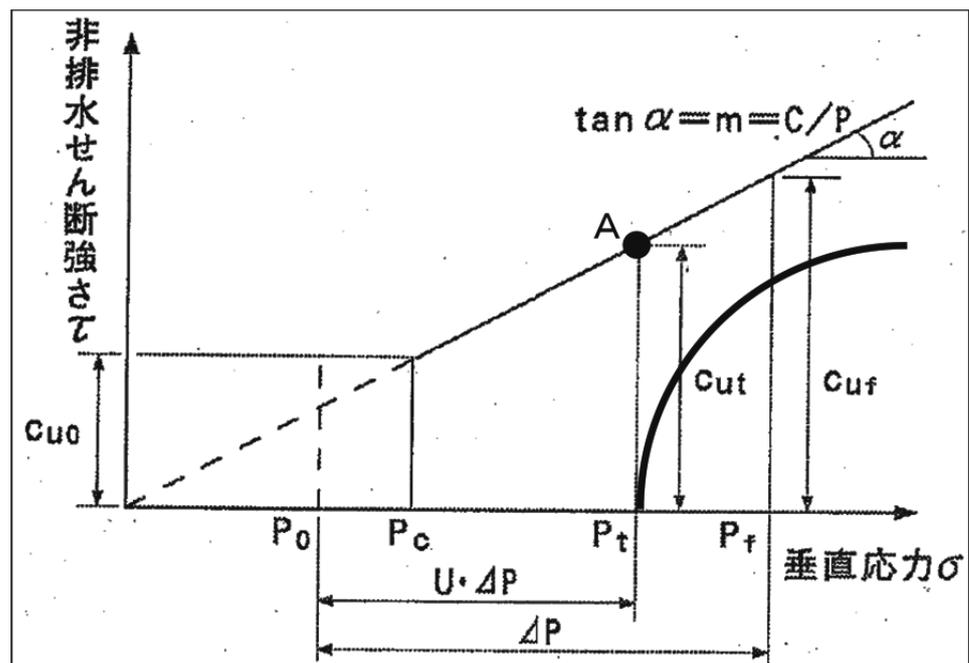
図1 非排水せん断強さの増加

設計のまま工事がすすんでいたが、慎重な情報化施工のおかげで破壊などの変状を起こすことなく施工が完了し、後者は、二重に強度増加率を考慮するという愚を踏みとどまった。もし、これら危険側の誤解のせいで災害が発生したら、安定計算を担当した技術者の責任はどうなっていたらだろうか。

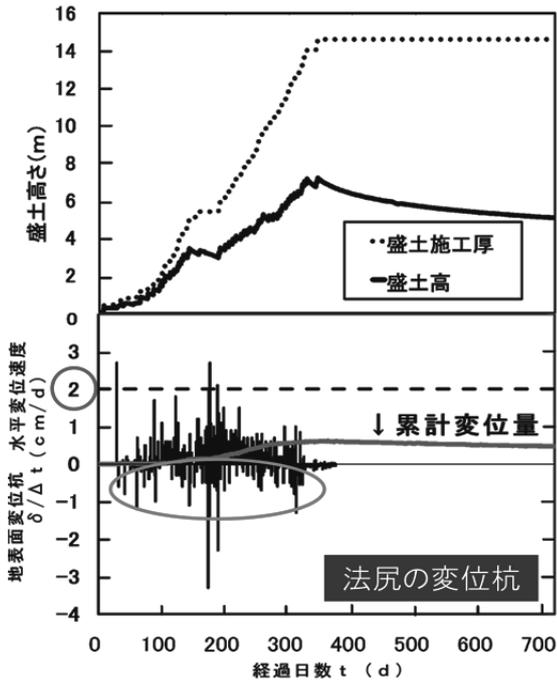
図2 変位杭による安定管理図

幸いなことに盛土の破壊には至らなかったものの、法尻から約50m遠方まで田が隆起してしまい、休耕補償が3年間行われた。複数の計測器のデータを見て、盛土速度を落としていけば、隆起量や隆起範囲を小さくすることができた可能性があるだろう。

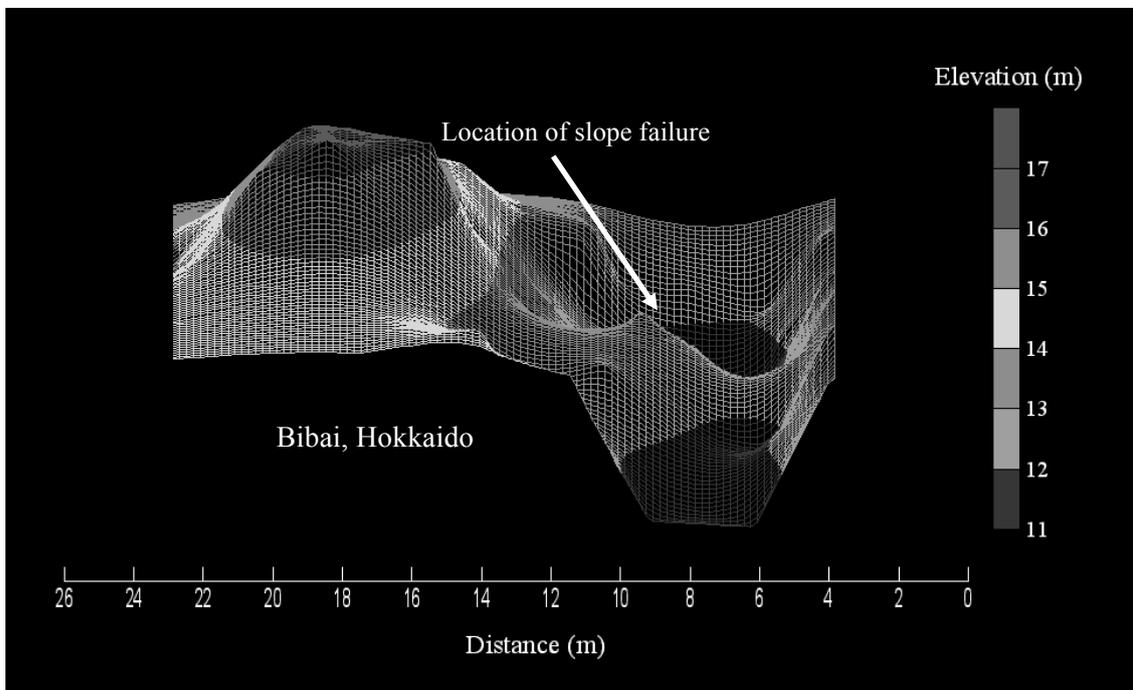
図2 現場の三次元立体図（崩壊後の測量結果を基に作成）

入手した平面図（崩壊後に測量したもの）と施工計画図から、現場の三次元立体図を描くと図2のようになる。

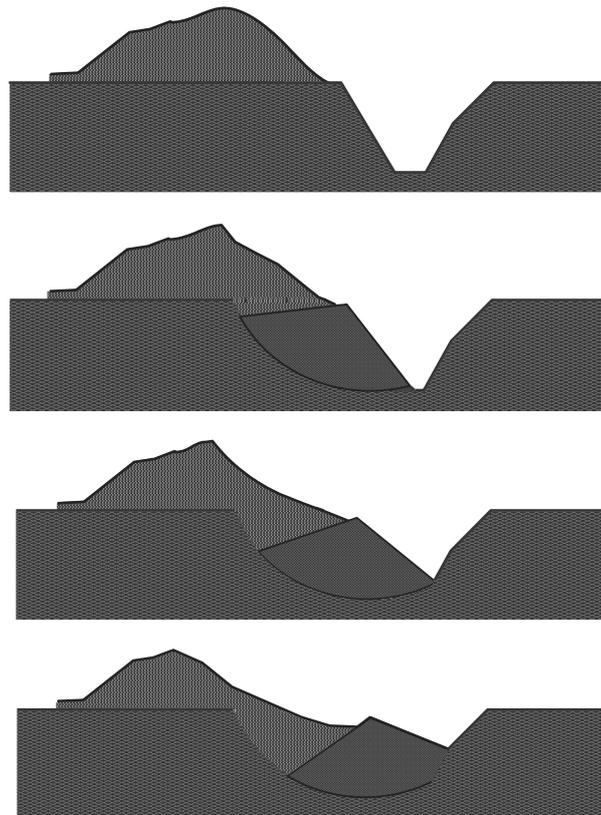
図3 崩壊の機序推定図

崩壊が円弧すべりであったと仮定すると法肩と法尻の位置から、円弧すべりの位置が特定できる。3次元マップによる崩壊前後の土砂量の計算結果等から推定すると積みおきされた土砂は、土砂が置かれていない法肩の幅を50cmとすると、高さ3.6m程度まで積み上げられていたものと推定される。土砂が置かれていない法肩の幅を1m50cmとすると高さは4mを超えることが考えられる。

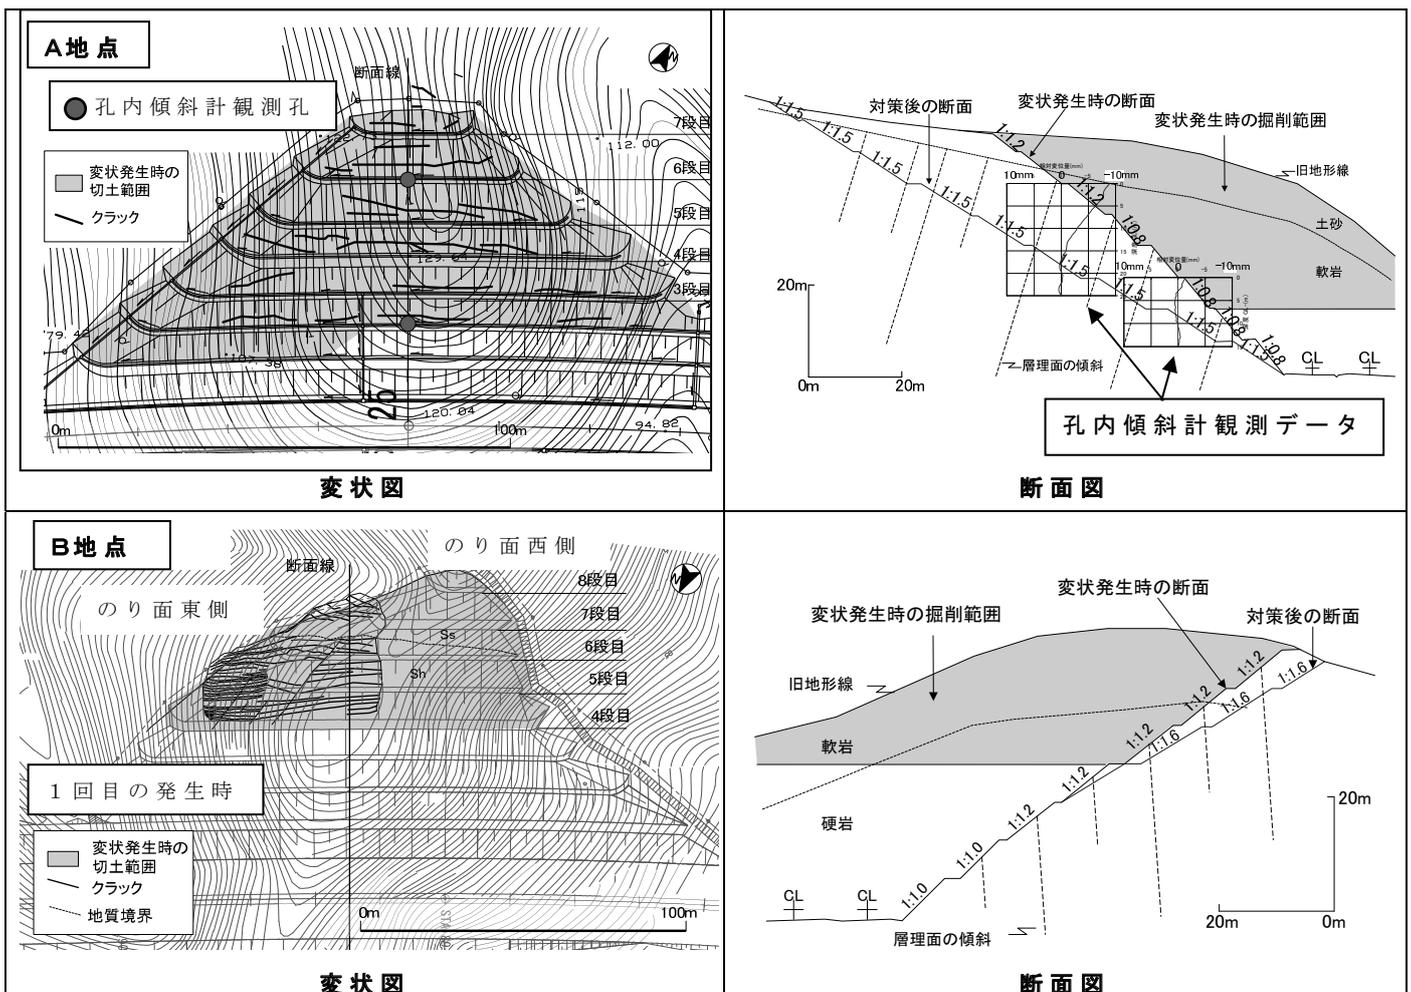
図 1 トップリングが生じた切土のり面の変状状況図 (久保ほか, 2010 に加筆)

この対策としては、グラウンドアンカー工、のり面全体に及ぶ横孔ボーリングによる排水対策工 (L=4~20m) が実施された。

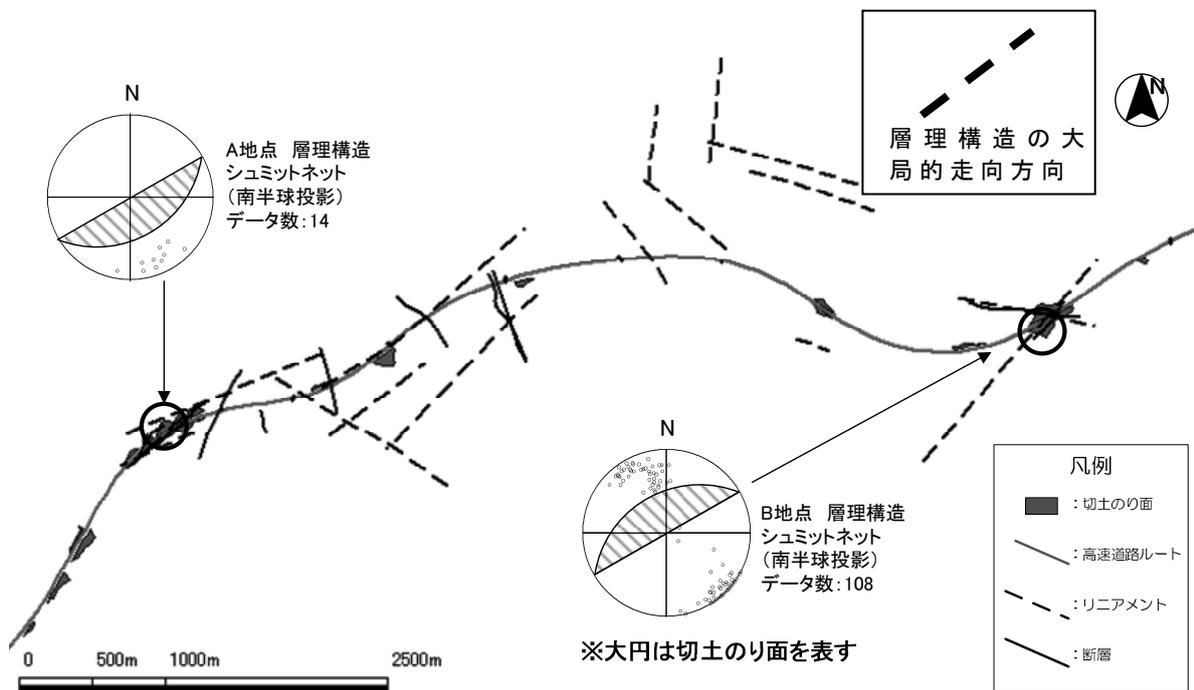
図2 高速道路ルートとトップリングが生じた両地点の平面位置と切土のり面内で観察された層理構造 (久保ほか, 2010 を一部改変)

図2には、トップリングを生じた2ヶ所の切土のり面の位置、両地点での観察された層理構造とのり面の関係を示したシュミットネット(南半球投影)図、空中写真から判読されたリニアメントを示している。図2のシュミットネット図から、両地点とも急傾斜の受け盤構造であることが分かる。また、判読されたリニアメントは、両地点で断層が確認されているように、主に断層等の弱線部を反映していると考えられる。トップリング発生箇所における地質要因として、このような弱線部も関与している可能性がある。

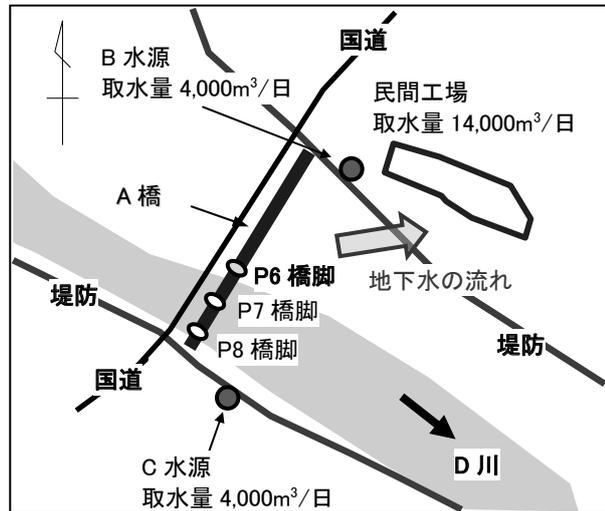
**図1 A橋の橋脚位置と周辺施設**

一般国道の交通渋滞の緩和や幹線道路としての機能回復を目的としたバイパスの整備が行われている。このうち、一級河川のD川を渡るA橋の下部工として、橋脚3基がニューマチックケーソン工法により施工された。本事業でのリスクは、ニューマチックケーソン施工に伴う漏気による周辺地域への影響であった。
