第3回

# 地質リスクマネジメント 事例研究発表会 講演論文集

平成24年10月19日（金）

主催：地質リスク学会 / 一般社団法人全国地質調査業協会連合会

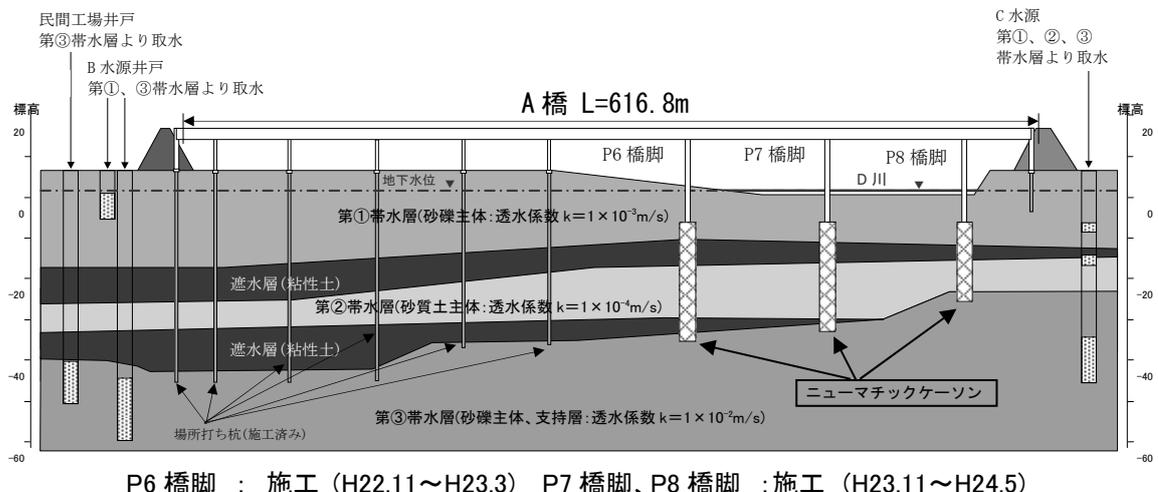
図3 A橋沿いの地質断面図

民間工場井戸、B水源井戸、C水源井戸が取水を行っている。

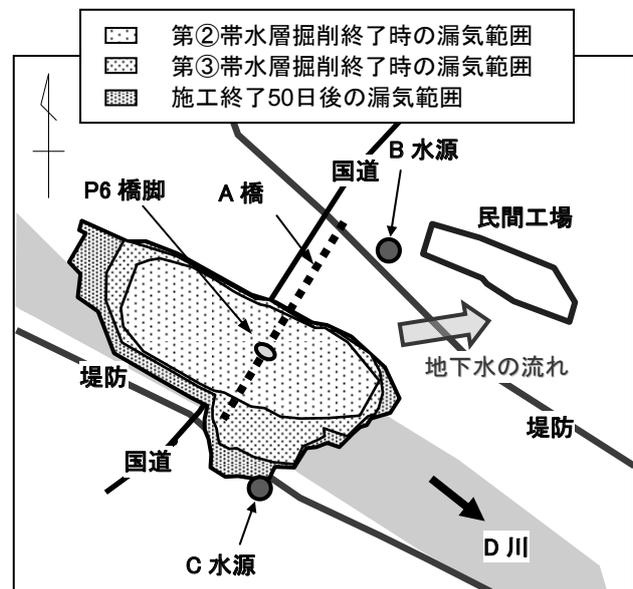
図4 漏気拡散の予測結果

P6橋脚のニューマチックケーソンからの漏気拡散の予測結果を図4に示す。

漏気は上に向かって拡散するため、砂礫層上位の粘性土層に沿って移動をしている。

1) 第②帯水層掘削終了時の漏気は、D川上下流方向に拡大する。これは、第②帯水層上部の粘性土の分布深度がD川直下の上下流方向に浅くなることに起因する。

2) 第③帯水層掘削終了時の漏気は、第③帯水層上部の粘性土の深度が浅くなるC水源方向に拡大する。

3) 第③帯水層上部の粘性土はC水源側で欠如するため、第②帯水層と第③帯水層がつながり、両者の漏気が合流し、C水源側へさらに拡大する。

このように、施工終了50日後に漏気はC水源まで拡大すると予測された。

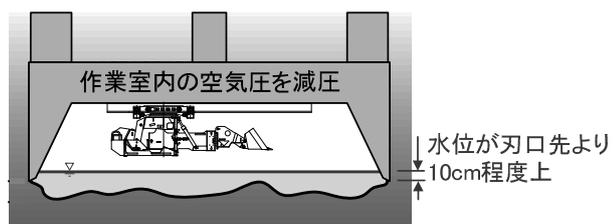
図5 作業室内の減圧による水中掘削

作業室内の空気圧の減圧（水掘り掘削の実施）を行い、水位が刃口先より10cm程度上になるよう空気圧を減圧して水中掘削を行った。これにより掘削に伴う刃口先からの漏気を防止した（図5）。

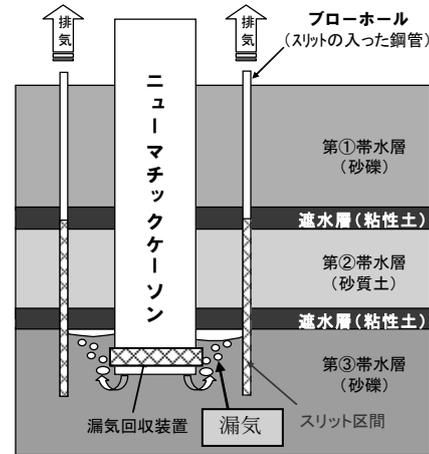
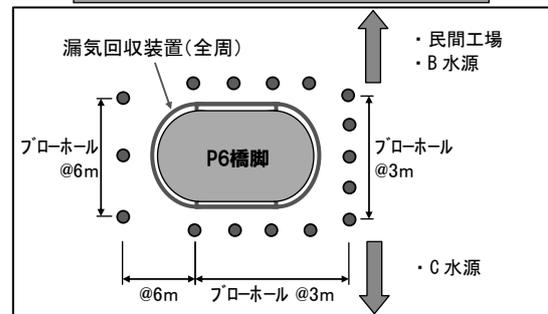
図 7 漏気回収対策の模式図

漏気が発生した場合の対策として、ケーソン刃口付近に漏気回収装置の設置だけでなく、ケーソン周囲にブローホールを設置し、漏気回収装置では回収しきれない地中に拡散した漏気を回収できるようにした（図 7）。

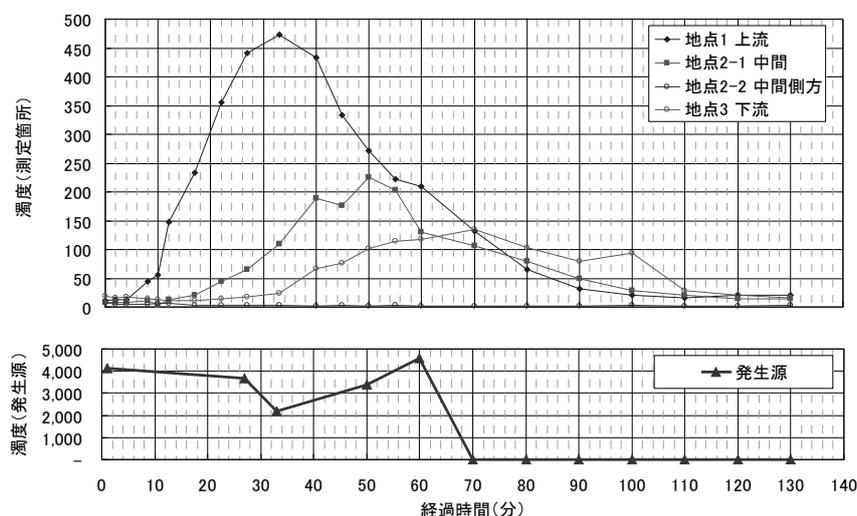
図4 室内水槽実験の結果（濁り）

室内水槽実験結果のうち、濁り（濁度）に関する結果を以下に示す。最大濁度は上流より順に 473、189、135 であり、距離とともに濁度が減衰していることが分かる。濁度は距離とともに指数関数的に減少する（土粒子による濁度成分の吸着）。この関係から試算すれば、3～4m 程度離れた地点では濁度はゼロとなる。したがって、水源地への濁りの影響は発生しないものと評価される。

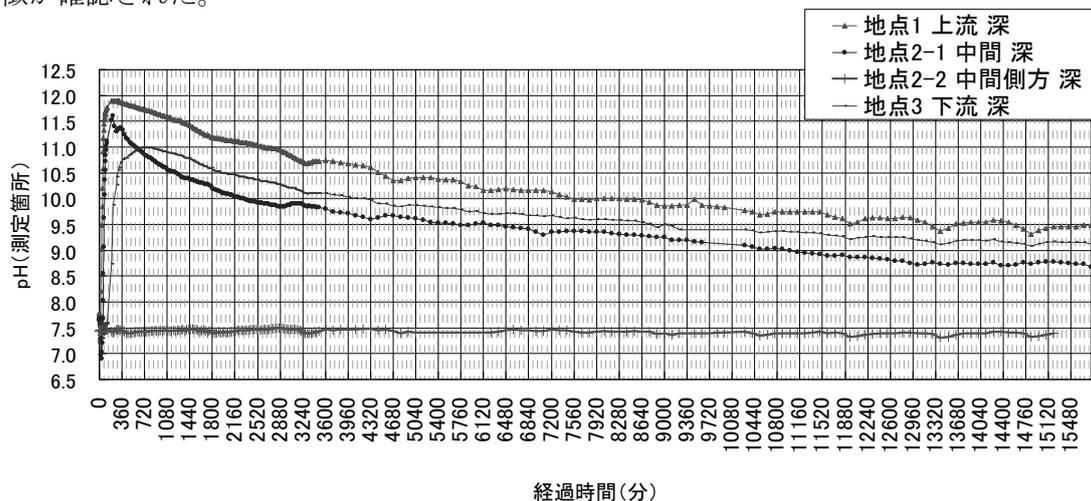
逆に、アルカリ化（pH）については、コンクリート打設後も比較的長期間にわたって高い pH が継続する事が確認された。したがって、pH については影響が長期化しやすい特徴が確認された。

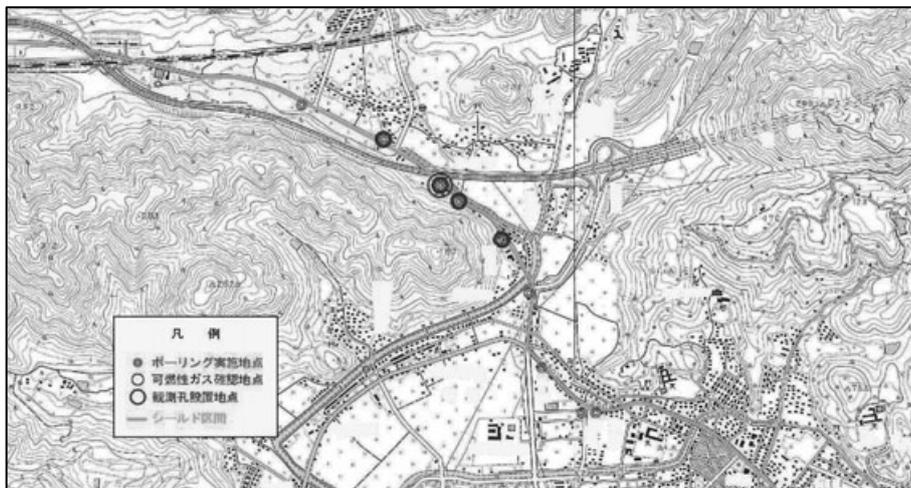
図-2 調査位置平面図

当初調査においては、図-2に示す位置でボーリング調査時にポータブル可燃性ガス検知器を用いて現場ガス測定を実施し、可燃性ガスが検出された。しかしボーリング孔から採取した気体および地下水を用いて室内分析を実施したところメタンは検出されなかった。

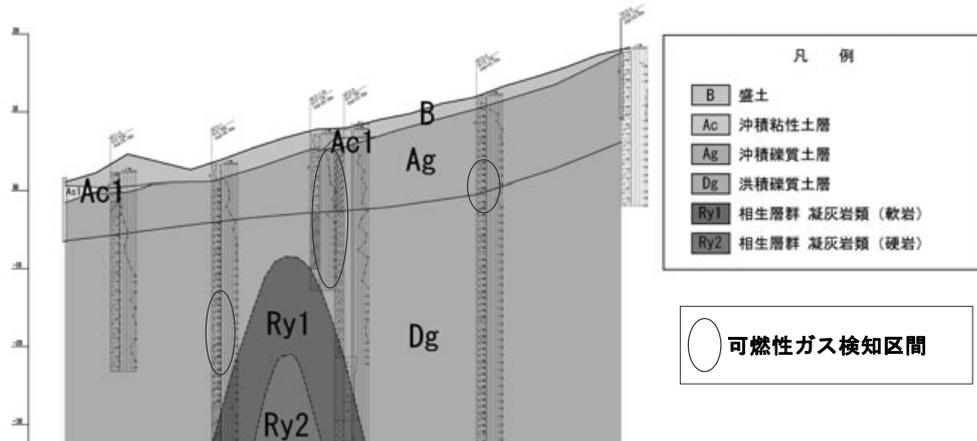
図-3 調査地付近地質断面図

当該地域の地層は、図-3に示すように沖・洪積の礫質土層および基盤岩であり、腐植物などの有機物の混入は認められなかった。また使用したポータブル可燃性ガス検知器はメタン・水素・プロパン・ベンゼンなどを可燃性ガスとして検知するが、このうち人工物以外で自然界に存在するものはメタンおよび水素のみであり、また当該地周辺において有機化合物を扱う工場などの履歴はなかった。

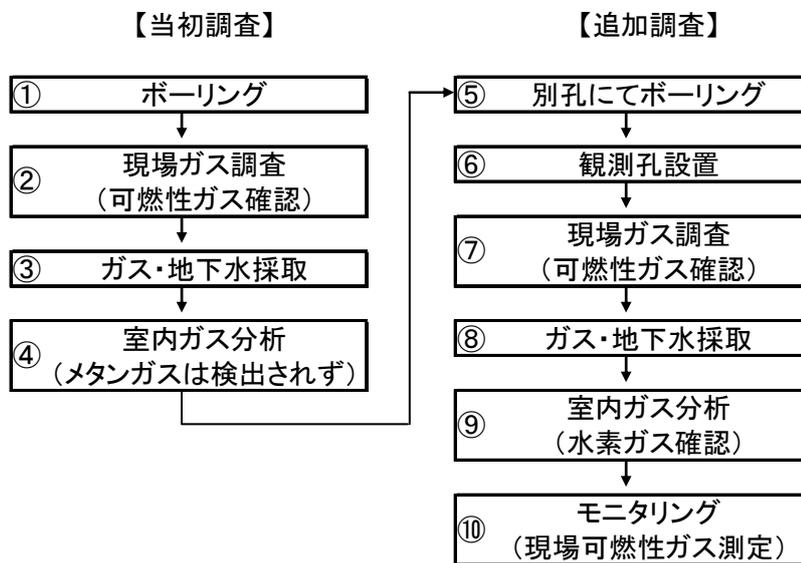
図-4 調査フロー図

以上より、当該地においては地中内に水素が貯留すると推定されたため追加調査を実施した。調査は図-4に示すフローにしたがって実施した。

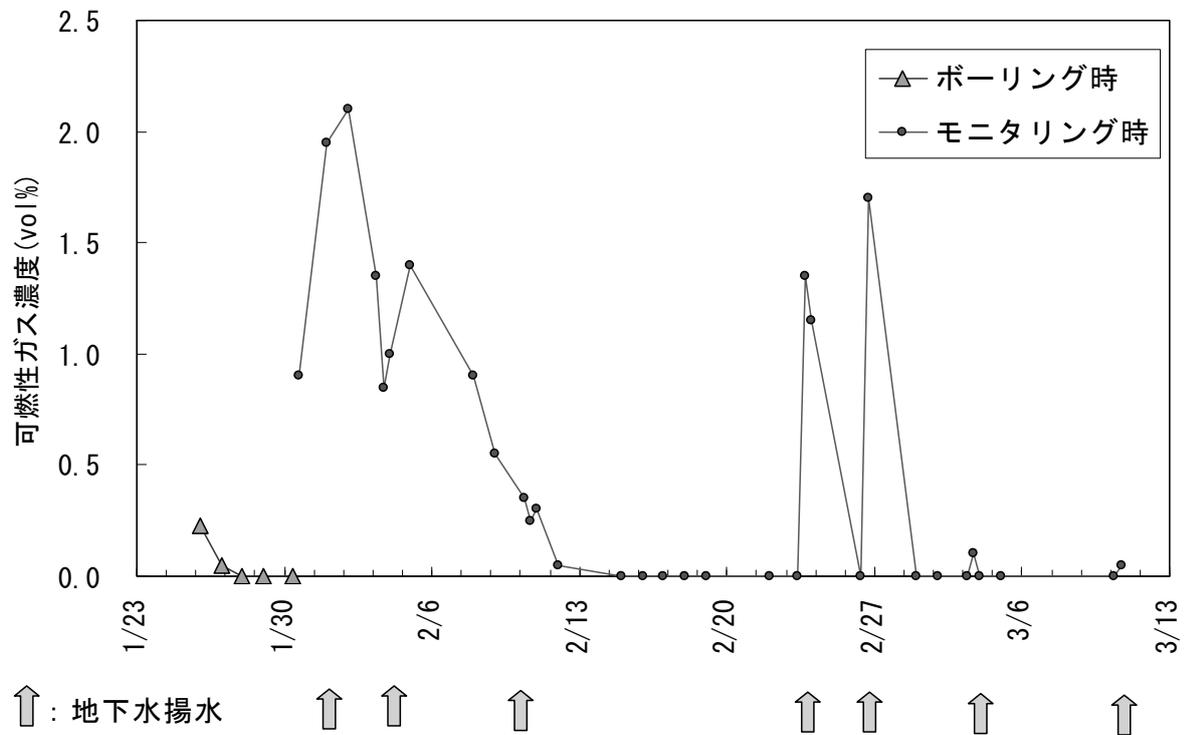
図-4 可燃性ガス経時変化図

モニタリングの結果を図-4に示す。可燃性ガスは最大で2.1vol%確認された。時間の経過とともに減少傾向にあり，地下水揚水後一時的に上昇するが，モニタリング後期では，地下水揚水後においても0.1vol%しか確認されなかった。

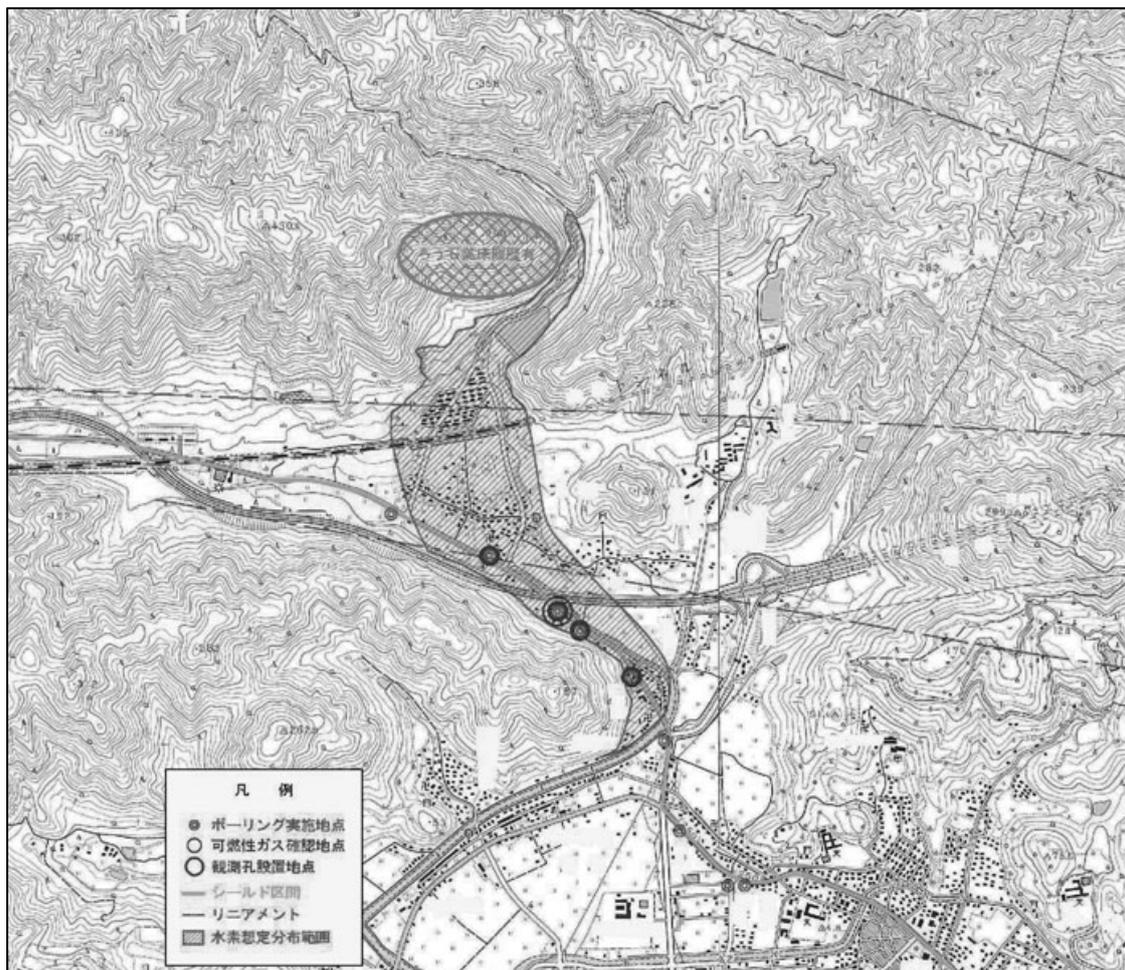
図-4 可燃性ガス経時変化図

以上より当該地の水素発生の帯起源は火山の構成の際の熱水変質による可能性が考えられる。またモニタリングの結果，可燃性ガスは地下水揚水後，一時的に上昇する。これより，水素は土粒子の間隙中ではなく，地下水中に溶存していると推定される。また，図-2に示すように可燃性ガスが確認された地点は調査範囲の一部であり，モニタリング結果は揚水回数とともに，濃度が低下する傾向を示している。これより，水素が溶存している地下水が局所的に分布していると想定される。水素ガス確認位置や周辺の地形・地質状況を考慮し，図-5に示すよう水素ガス想定範囲を推定した。

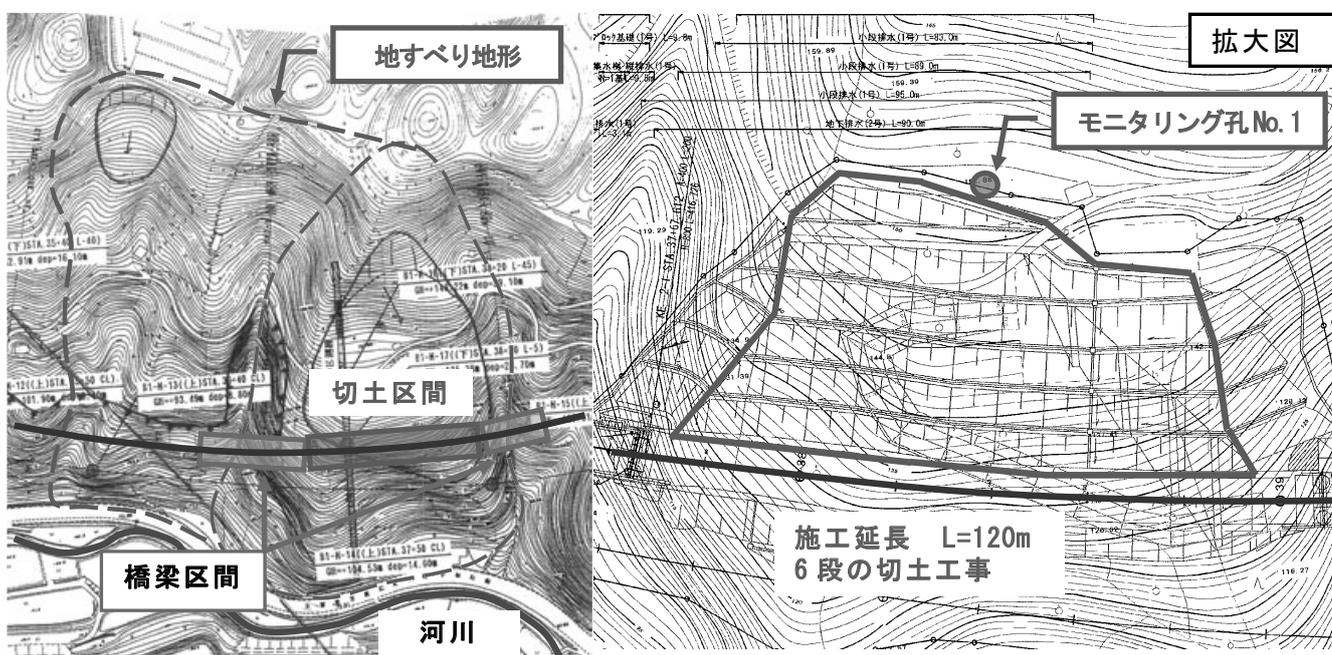
図 1 施工位置平面図

地質リスクが発生した工事箇所は、計画路線が河川と併走する区間となり、橋梁区間に挟まれた延長 120m の切土法面区間である。切土法面は、河川へと向かう南西向き斜面に計画されており、斜面は河川に凸となる尾根地形で、古い地すべり地形を呈していた。図 1 に施工位置平面図と図 2 に施工計画断面図を示す。

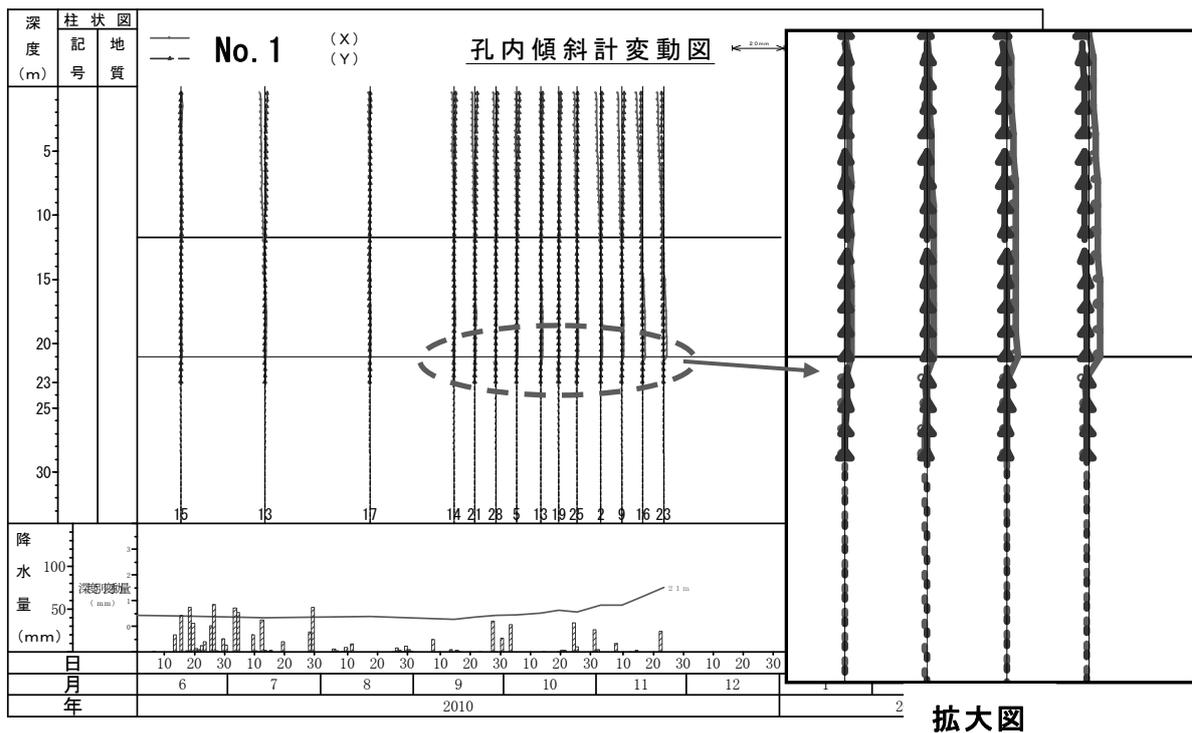
図 3 孔内傾斜計観測結果図

しかし、3 段目の切土を施工した際、モニタリングを実施していた孔内傾斜計に微小な変位が認められ、地質リスクが発現した。その後地中の変位量は、切土施工の進行に合わせて徐々に増大することとなった。図 3 に孔内傾斜計観測結果を示す。

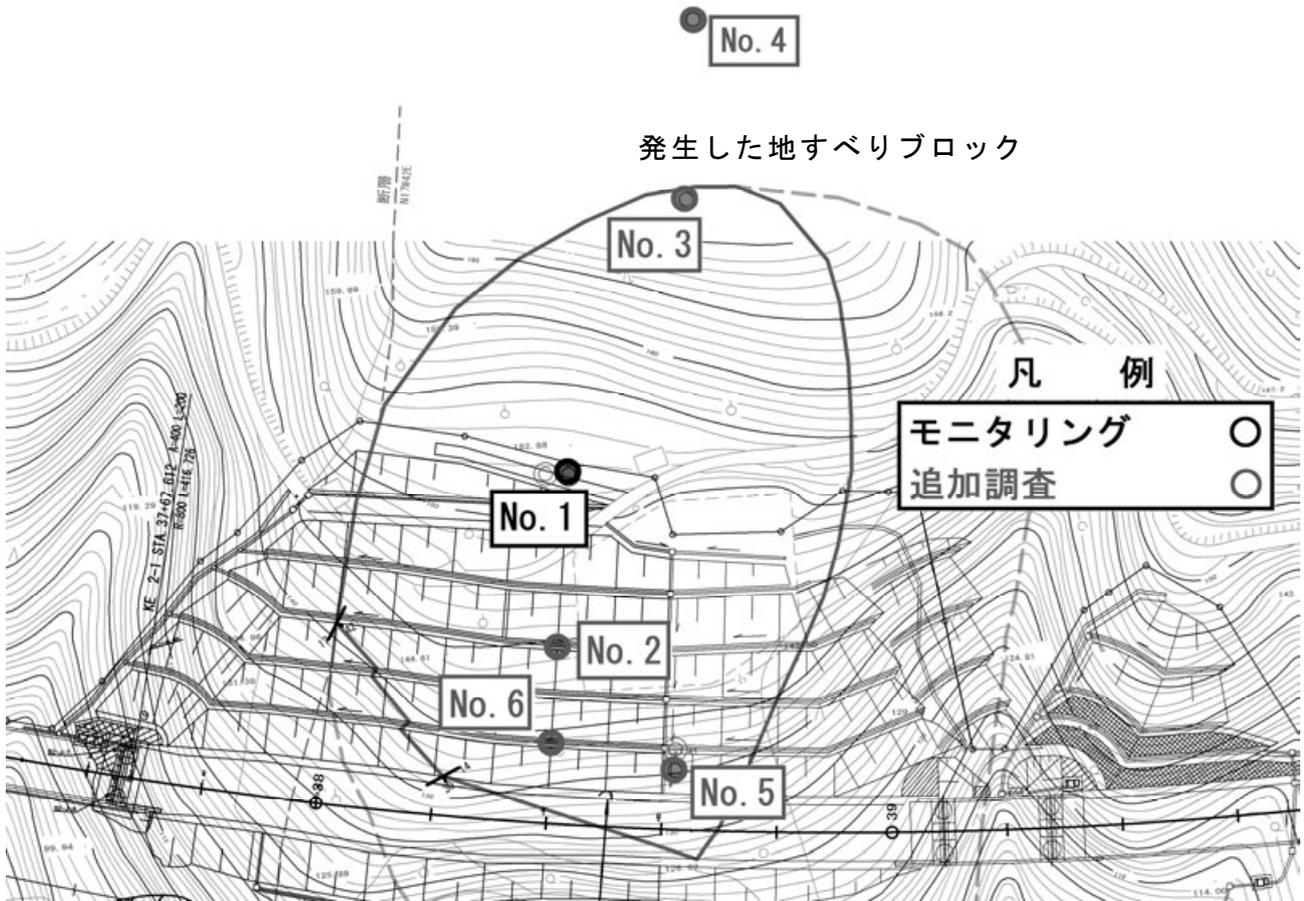
図 4 追加調査位置平面図

図 4 に追加調査平面図を示し、図 5 図 6 には修正設計後の追加対策工断面図及び追加対策工平面図を示す。

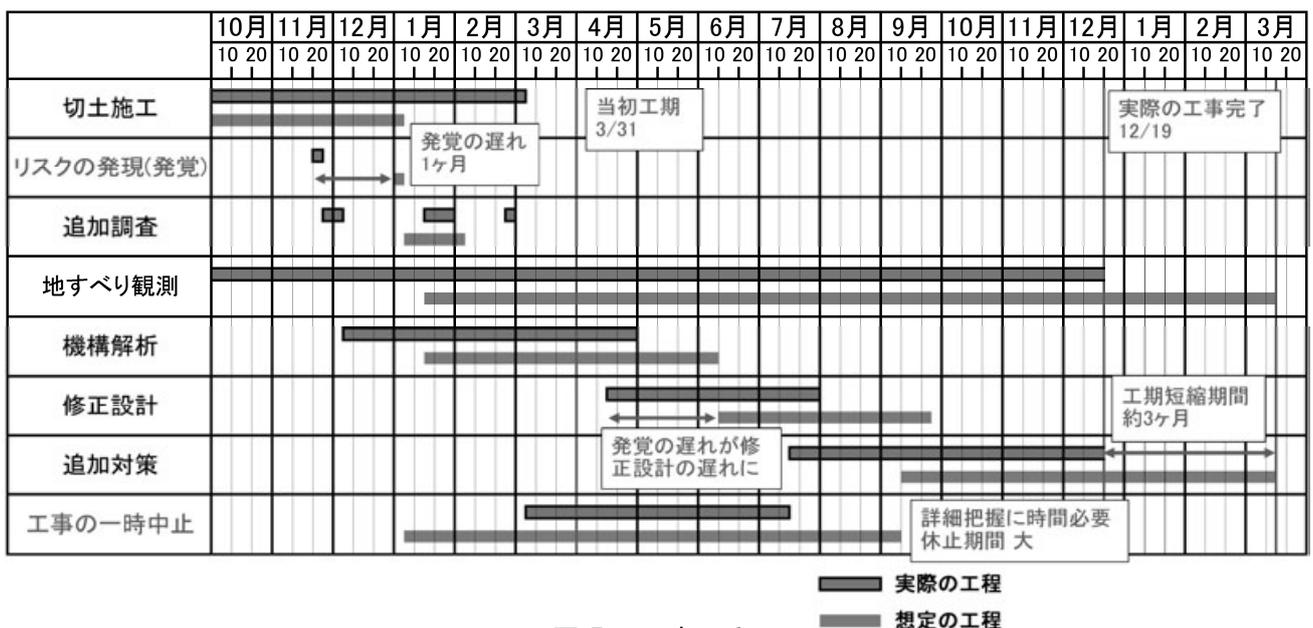
図7 工事工程

施工管理者や施工者が、楽観的な対応によってモニタリングを実施せずに施工を行った場合、リスク発現は目視で確認することとなり、施工最終段階(1段目法面施工中)に発現したものと想定される。リスクは、法面構造物に亀裂等の変状となって発現し、応急対策として押え盛土を実施することになったと考えられる。押え盛土施工後、変状調査を開始し、地質状況の確認、観測機器の設置、観測の実施と段階的に作業が進んだと考えられる。しかし、事前の観測データ等が存在しないことから、調査・観測中の施工は完全に停止し、工事は長期中断を余儀なくされたと考えられる。その後、調査・観測結果より切土法面の変状状況、地山の変位状況、すべり面深度・形状等が把握され、修正設計が成され、追加対策の施工にフィードバックされたと考えられる。

図7に実際の工事工程とリスクが発現し回避できなかった場合の工事工程を比較して示す。
