第4回

# 地質リスクマネジメント 事例研究発表会 講演論文集

平成25年11月22日（金）

共催：地質リスク学会 / 一般社団法人全国地質調査業協会連合会

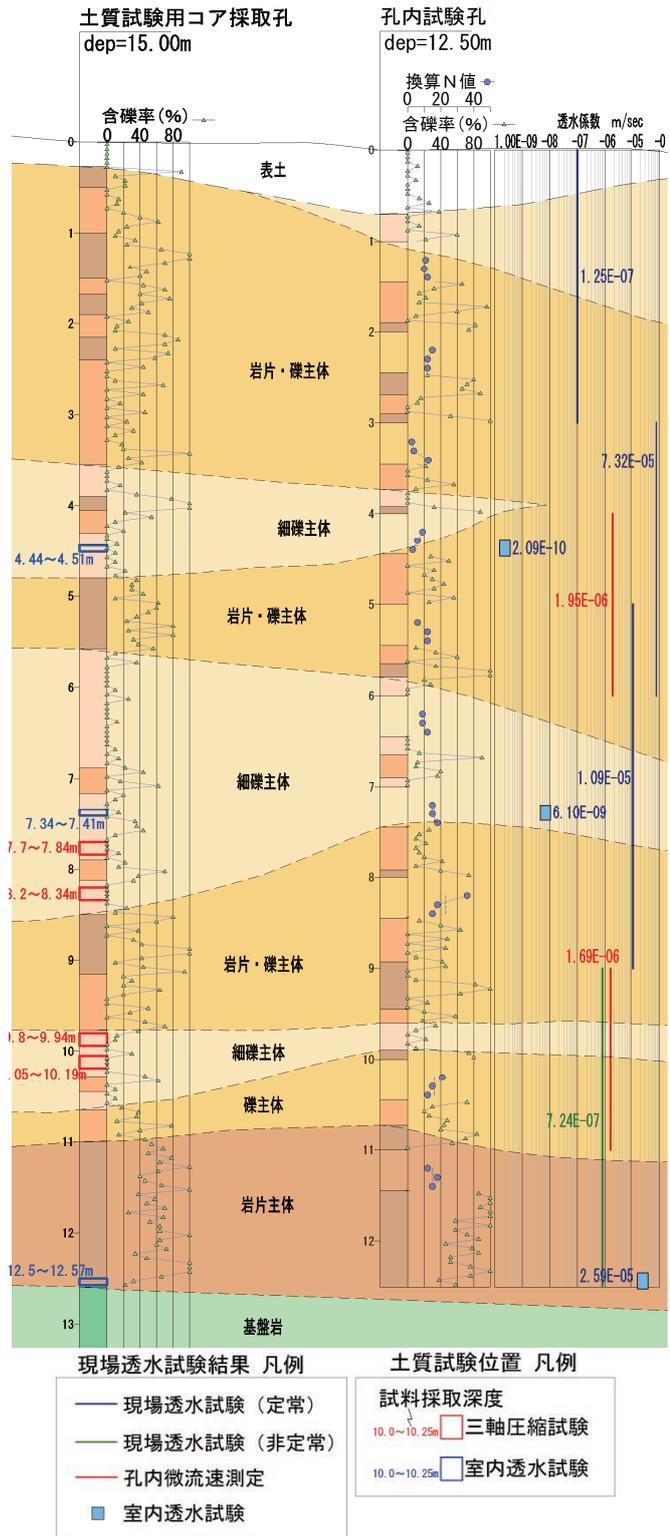
図3 No. 14 地点地質断面図

図3および図4に透水試験結果を示す。現場透水試験の透水係数は $10^{-7} \sim 10^{-4}$  m/sec オーダーの透水係数が得られた。一方、室内透水試験では、崖錐基底面の試料を除き、同深度

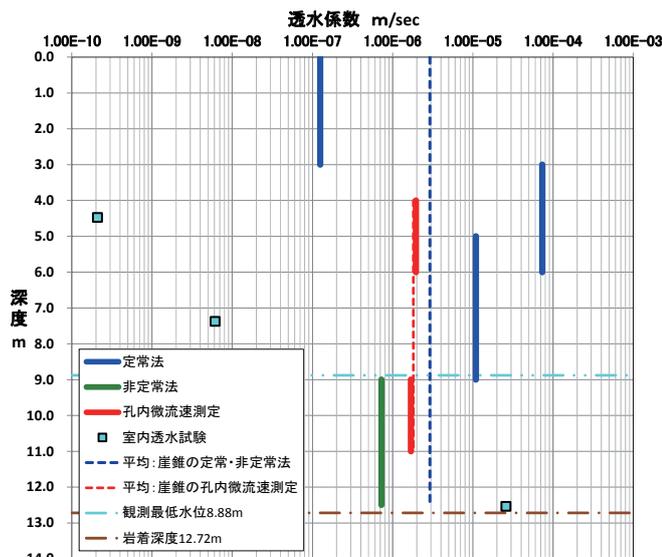
図 4 透水試験結果

の現場透水試験結果よりも  $10^{-4}$  m/sec オーダー程度小さい値が得られた。

浸透流解析に用いる透水係数は、試験区間長が長く、崖錐全体の透水係数を得ていると考えられる現場透水試験の平均値を用いた ( $2.92 \times 10^{-6}$  m/sec)。室内透水試験は、作成可能な供試体長が約 10cm 程度であり、細粒分の影響を受け、小さい透水係数を示すものと考えられる。

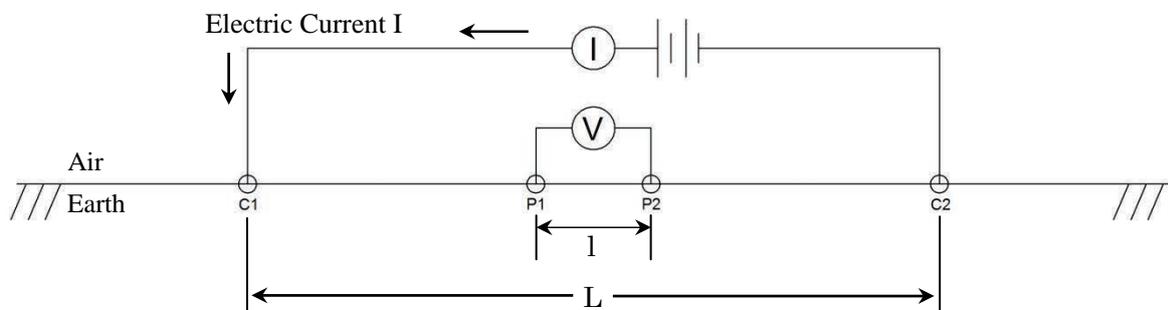
図1. シュランベルジャー配置の概略図。C1、C2は電流電極、P1、P2は電位電極をあらわす。  
Lは電流電極間隔、lは電位電極間隔をあらわす。

垂直電気探査は4本の電極（電位電極、電流電極）を使用する四極法が主流であり、四極法のうち特にウェンナー（Wenner）法、シュランベルジャー（Schlumberger）法、ダイポール・ダイポール（dipole-dipole）法といった電極配置がよく用いられる。本事例においてはシュランベルジャー配置を用いた。シュランベルジャー法の電極配置の概略図を図1に示す。

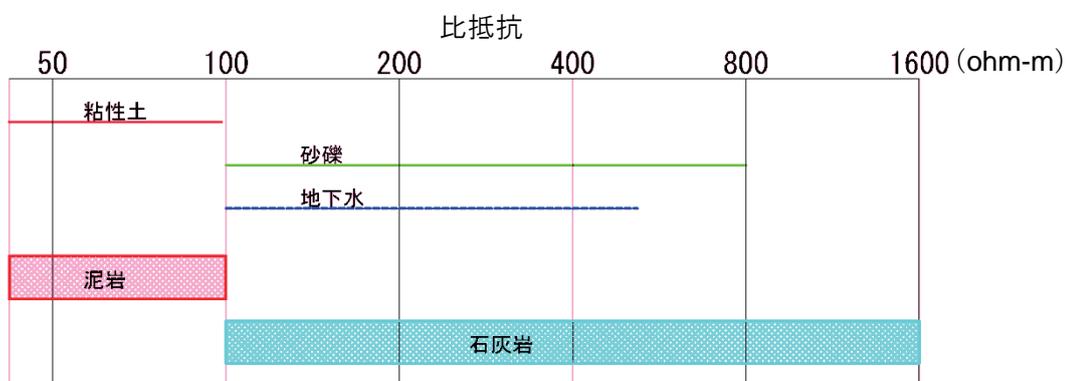
図 2. 既往調査で推定されている調査地域の比抵抗と地質の関係

既往調査で推定された調査地域の比抵抗と地質の関係を図 2 に示す。泥岩は 10~100ohm·m、石灰岩は 100~1600ohm·m の幅を持つ。既往調査からは概ね 100ohm·m を石灰岩と泥岩の境界とすることができる。しかし、飽和した石灰岩の比抵抗値は低くなる傾向にあり、さらに塩水の侵入があるとするとさらに比抵抗値が低くなり、泥岩の比抵抗値と重複する場合があることに留意する。比抵抗値に明瞭なコントラストが見られる場合、地層境界の決定は容易であるが、比抵抗値に差が無い場合は地層境界に幅があることが考えられ、このことがいわゆる電気探査の不確実性に起因する。

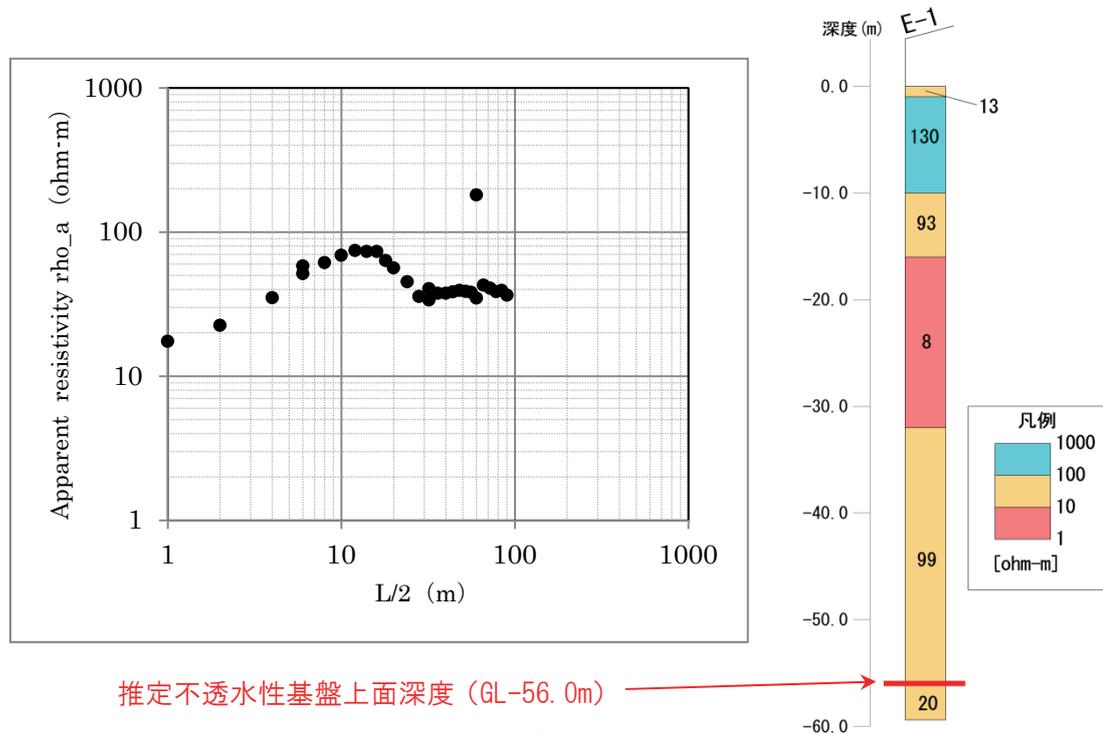
図3. (左) 探査曲線 (右) 解析柱状図

垂直電気探査は塩水侵入が想定されている地点で行い、不透水性基盤（泥岩）の上面深度を把握するために行った。その観測データおよび解析結果（E-1）を図3に示す。

探査結果は両対数グラフの横軸に  $L/2$ （電流電極間隔の  $1/2$ ）、縦軸に見掛け比抵抗 ( $\rho_a$ ) をプロットした。見掛け比抵抗は、仮に地下を均質とみなし求められる値という意味である。必ずしも地層の真の比抵抗値を意味しないが、見掛け比抵抗と電流電極長さの関係は地下の比抵抗分布を推定する重要な手掛かりとなる。E-1の探査曲線の特徴は、見掛け比抵抗値は電流電極の間隔 ( $L$ ) が  $2\text{m}$  から  $20\text{m}$  付近まで上昇し、 $20\text{m}$  よりさらに電極間隔を広げるにつれ、減少していく傾向にある。この探査曲線からは3層構造以上が予想され、2層目の比抵抗値が1層目より大きくなり、3層目の比抵抗値は2層目の比抵抗値より小さくなると思われる。

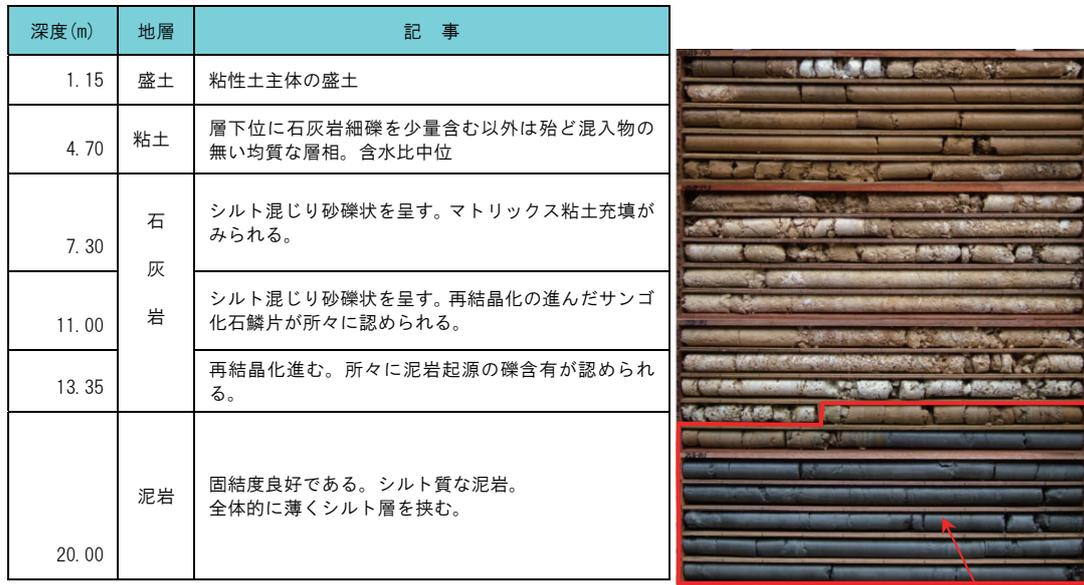
図4. ボーリング調査結果 泥岩（不透水性基盤）

実際に垂直電気探査と同地点でボーリングを行った結果によると、深度0～1.15mが盛土、1.15～4.70mが粘土、深度によって層相に違いは見られるが4.70～13.35mが石灰岩、20.0m以深が泥岩であり、石灰岩と泥岩の境界深度は13.35mであった。

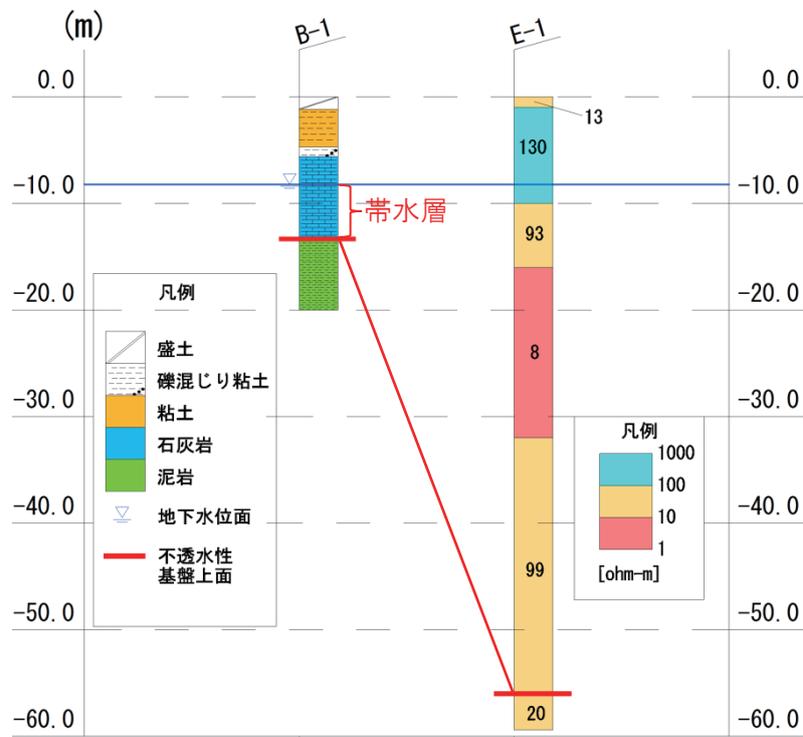
図5. 垂直電気探査（E-1）とボーリング調査（B-1）の比較

図5に垂直電気探査（E-1）とボーリング調査（B-1）の結果を示す。

垂直電気探査による不透水性基盤上面深度は GL-56.0m であるが、ボーリング調査による不透水性基盤上面深度は GL-13.35m であった。電気探査とボーリング調査の不透水性基盤上面深度には 42.65m の差がみられ、実際の石灰岩層（帯水層）は薄く、水質も塩水の侵入はないことが明らかになった。

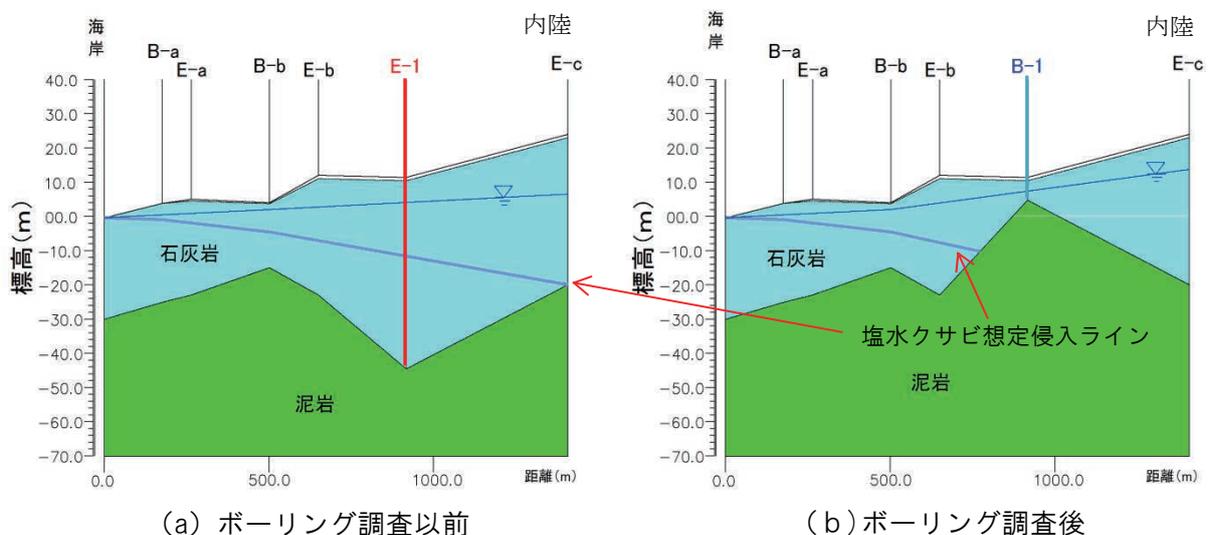
図 6. 塩水クサビ侵入模式図。B-a, B-b は既往ボーリング調査位置、E-a, E-b, E-c は既往垂直電気探査位置を示す。

電気探査を行った時点では不透水性基盤上面深度は深く (GL-56.0m)、塩水の侵入も見込まれていたが、ボーリングによって不透水性基盤上面の深度は浅く (=帯水層が薄い)、塩水侵入もないことが明らかになった。図 6 に塩水クサビ侵入の模式図を示す。ボーリング調査を行うことによって、塩水侵入位置はより海側に位置することが確認され、地下水利用の観点からはより安心な状況であることが確認された。

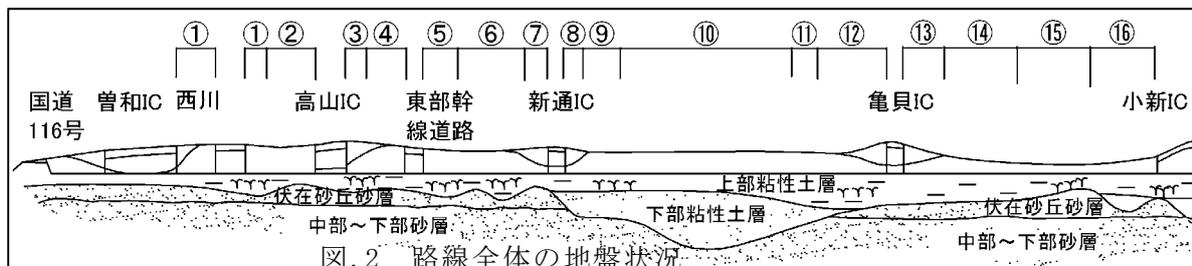
図.2 路線全体の地盤状況

土質の分布状況	上部粘性土層	シルト質粘土を主体とする。N値0～1を示す非常に軟弱な粘性土である。始点側は層厚5～10m、終点側は層厚10～15程度で分布している。部分的に腐植土を挟在している。道路盛土において、すべり破壊や過大な沈下が発生する土層である。
	下部粘性土層	シルト質粘土、砂質シルト、砂まじりシルトからなる。N値は2～4を示す。上部層と比較すると砂層の狭が多い。路線の中央部に、埋没谷を埋めるような形状で分布している。層厚は、10～15m程度である。道路盛土において、長期的な沈下が発生する土層である。
	伏在砂丘砂層	海岸砂丘砂層で、起伏に富んでいる。N値は、10～20程度を示す。
	中部～下部砂層	当該地の支持層となる。N値は、25～30以上を示す。

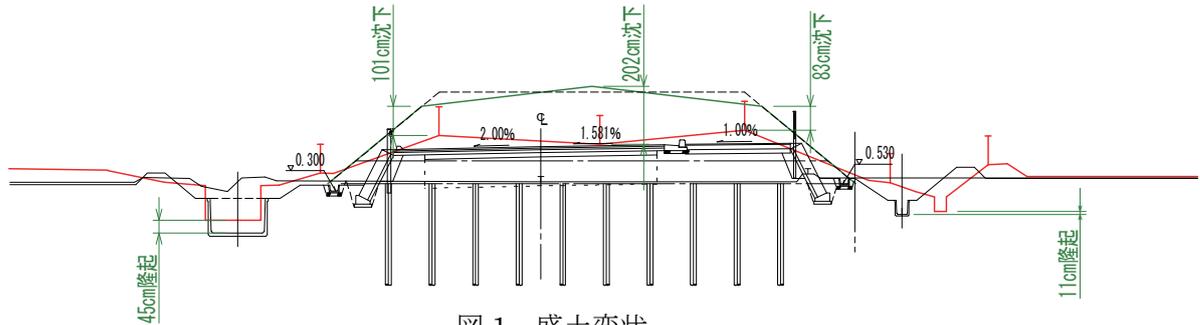
図 1 盛土変状

- ・計画高 3.2m に対して、2.7m まで盛土を施工した直後に、盛土天端中央部で過大な沈下が発生した。(盛土の施工速度は、緩速施工で 5cm/d としていた)
- ・道路 L 側の水路は大きく隆起し、流路に支障をきたした。水路の目地には所々段差が生じ、背面土砂との間に隙間が生じた。
- ・道路 R 側の水路は、水平方向の移動が確認された。
- ・道路 L 側、R 側のり面に、縦断方向に亀裂が発生した。

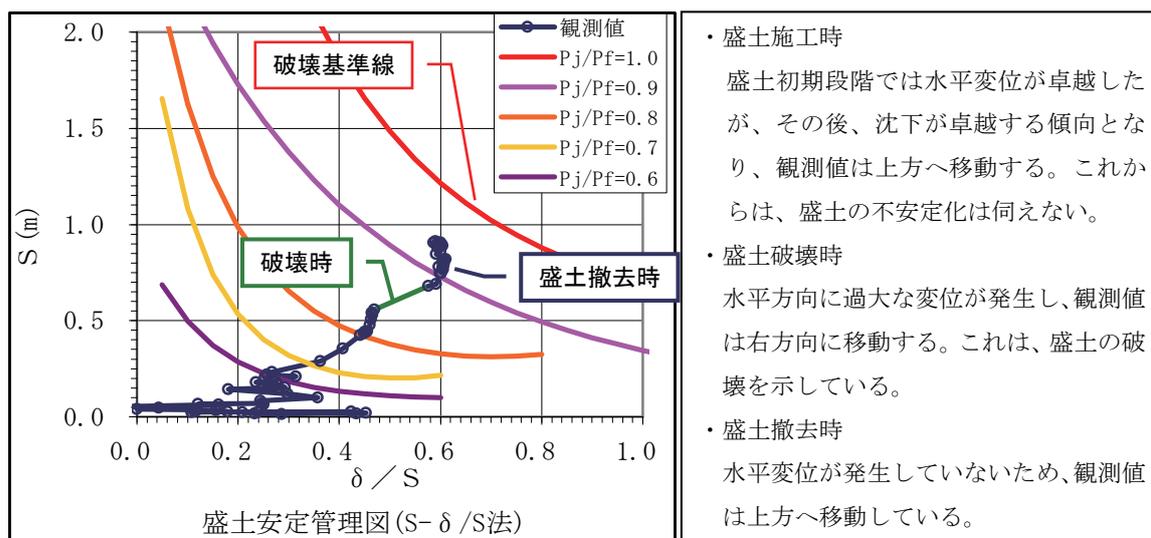
図 3 安定管理図

盛土破壊直前までと破壊後の安定管理を図 3 に示す。

盛土によるすべり破壊現象に対応するために、まず、盛土の撤去を実施した。盛土撤去中においても安定管理図で盛土の安定性の確保に努めた。(図 3 参照)

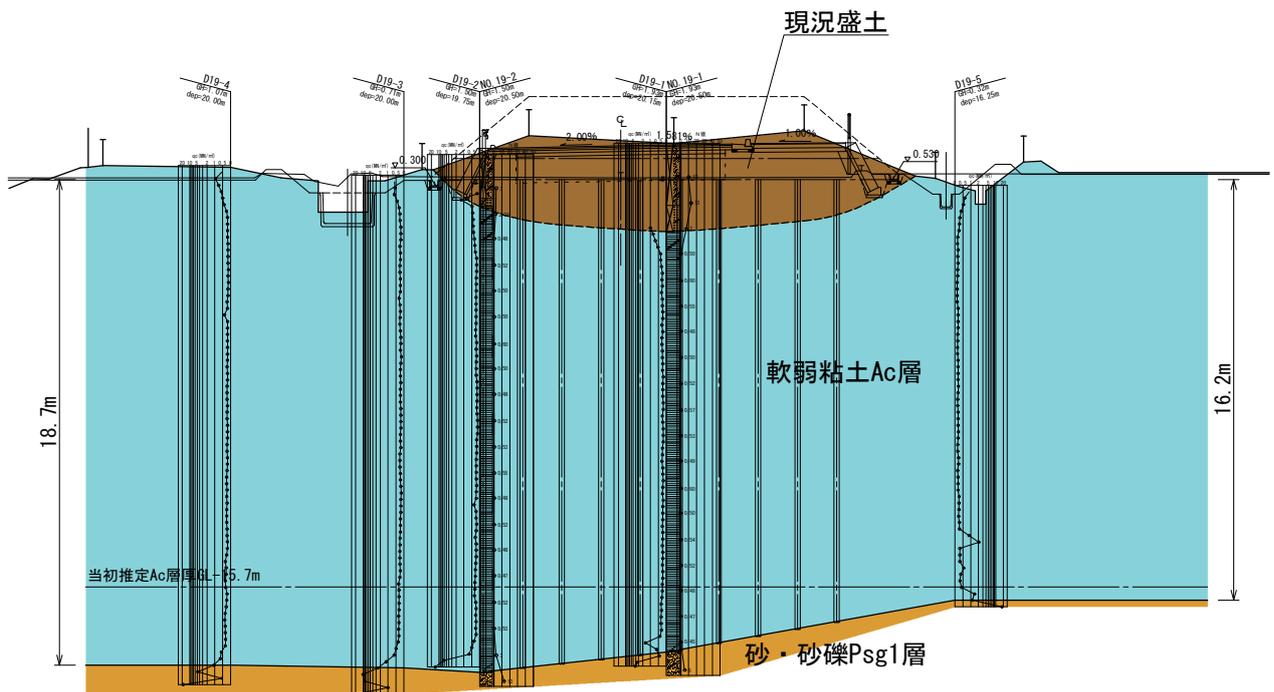
図4 地質断面図

事前調査と変状後に実施した調査の結果について比較検討を行った。特に、盛土のすべり破壊現象が発現したため地盤強度に着目した。地盤強度(粘着力)は、一軸圧縮試験結果とオランダ式二重管コーン貫入試験によるコーン指数で評価を行った。この結果、当該区間の強度は、道路縦断方向の他区間に比べて小さいことが知れた。ただし、地盤構成については、事前調査と大きな相違はなかったが、道路横断方向で軟弱層の層厚の変化が若干確認された。(次項、図 4、図 5 参照)

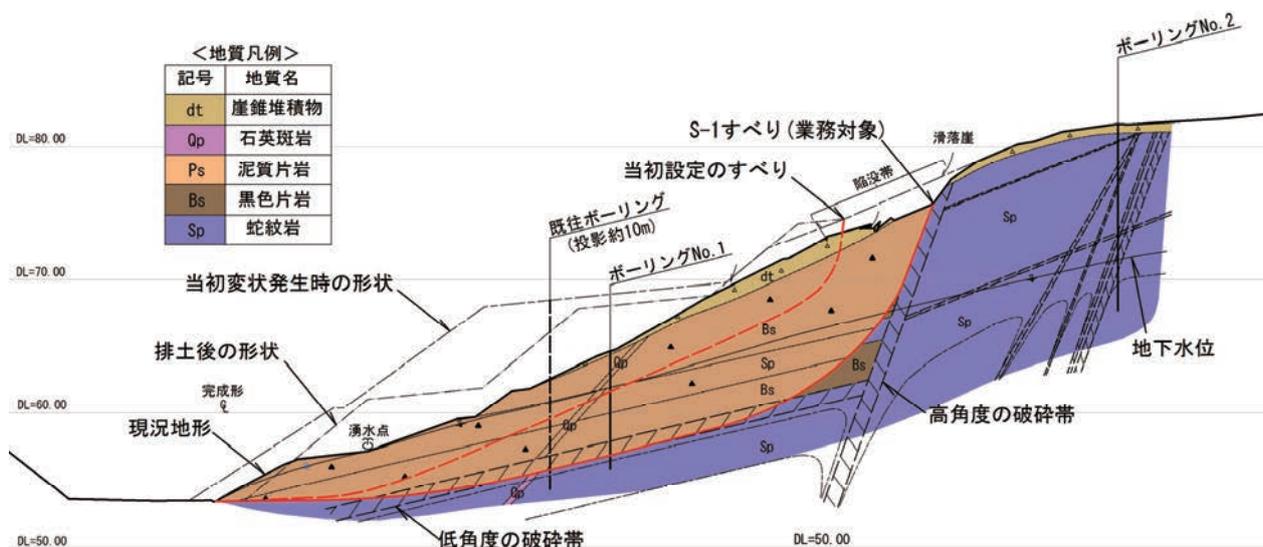
図 6 地すべり主測線断面図

ボーリング調査の結果、地すべり土塊内で実施したボーリング No. 1 孔で地質構造と調和的な低角度の破碎帯を捉え、これをすべり面とした(図 6)。なお、この破碎帯は約 10m 離れた既往ボーリングでも捉えていたが、その上位の岩盤状況が硬質であったため、すべり面が浅く設定されていた(図 7)。

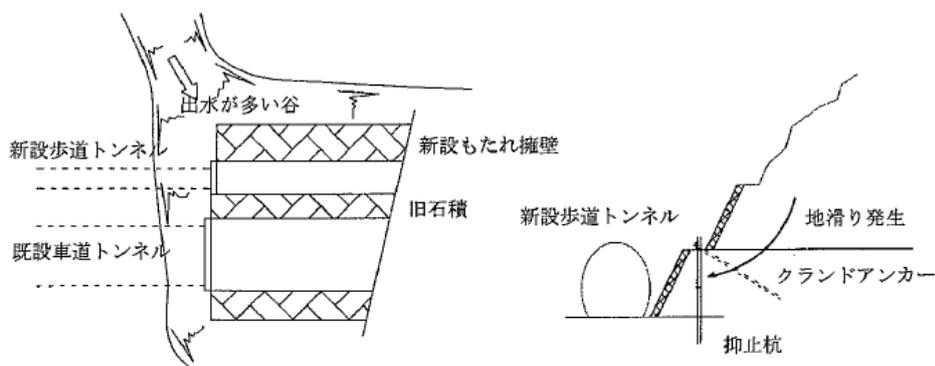
図一3 事例3の状況

事例3は既存トンネルの横に歩道トンネルを設置する際に、地山が動いたものである。過去にトンネル坑口は地すべりをおこしていたが、それを知らずに設計し、調査も十分に行わずに、地すべり対策が不十分なままに施工したものである。現地踏査をすれば地質技術者であれば十分に予見できたものと思われる。

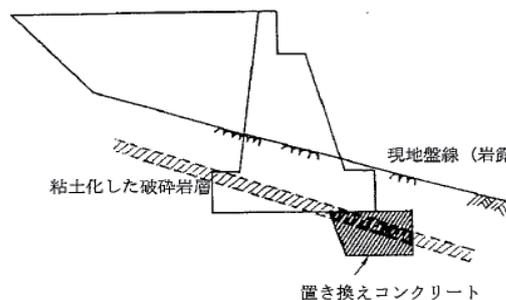
図一4 事例4の状況

事例4は地すべり地帯の露頭岩盤上に橋台を直接基礎で設置する工事において、露頭岩盤とされていた所の下に破碎帯があり、床堀に伴い岩盤滑りが生じたものである。その結果、支持力確保のため置き換えコンクリートで対応したものである。

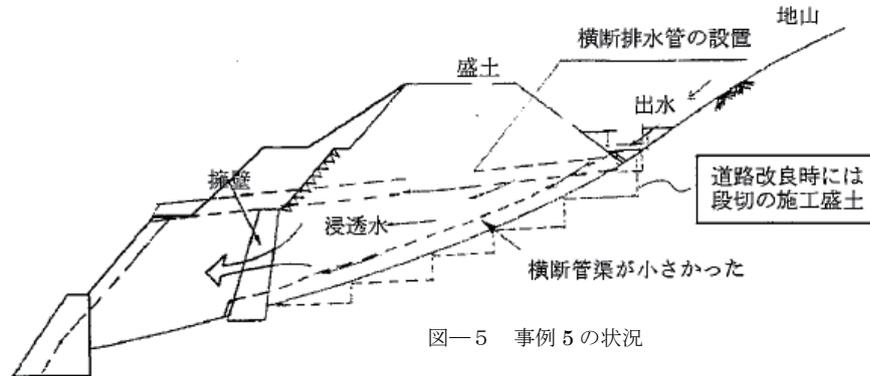
図-5 事例 5 の状況

山間部の道路盛土において、横断排水管を設置してあったが十分な断面積でなく、ダムアップして盛土が崩壊したものである。設計に当たっては上流からの土石流による排水管の閉塞の可能性も考慮が必要であるため、山の安定性についての評価も重要である。

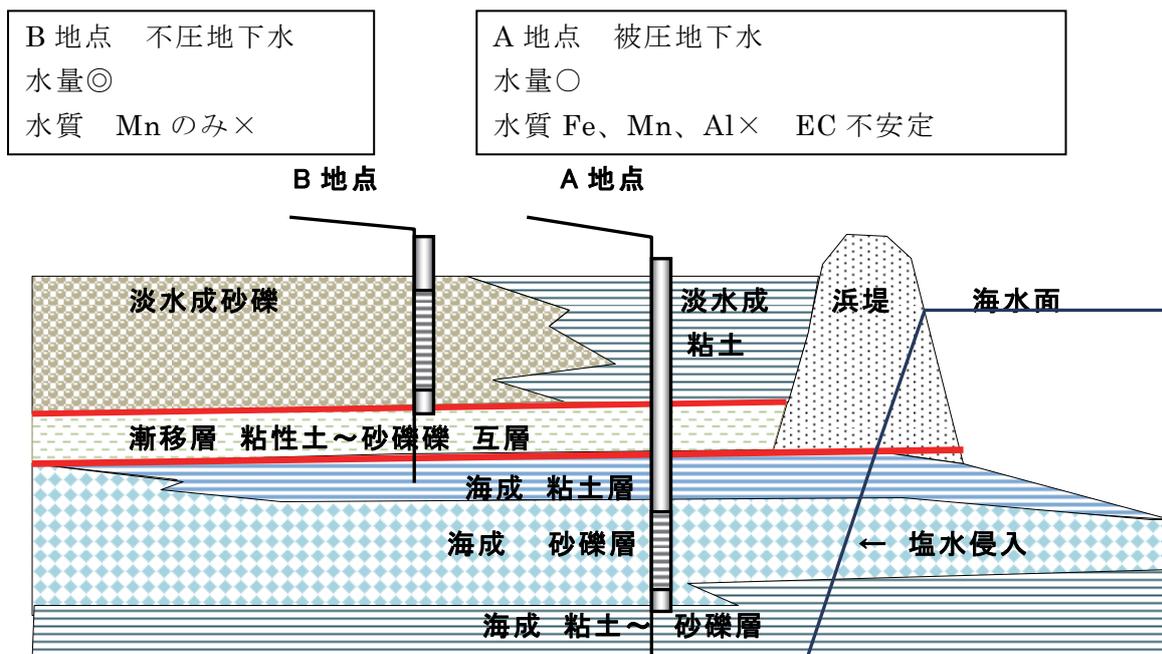
図 4. 周辺の地質構造

A, B地点の地質構造は図4のようになり、A地点の方が、水量・水質とものリスクが大きいと判断された。

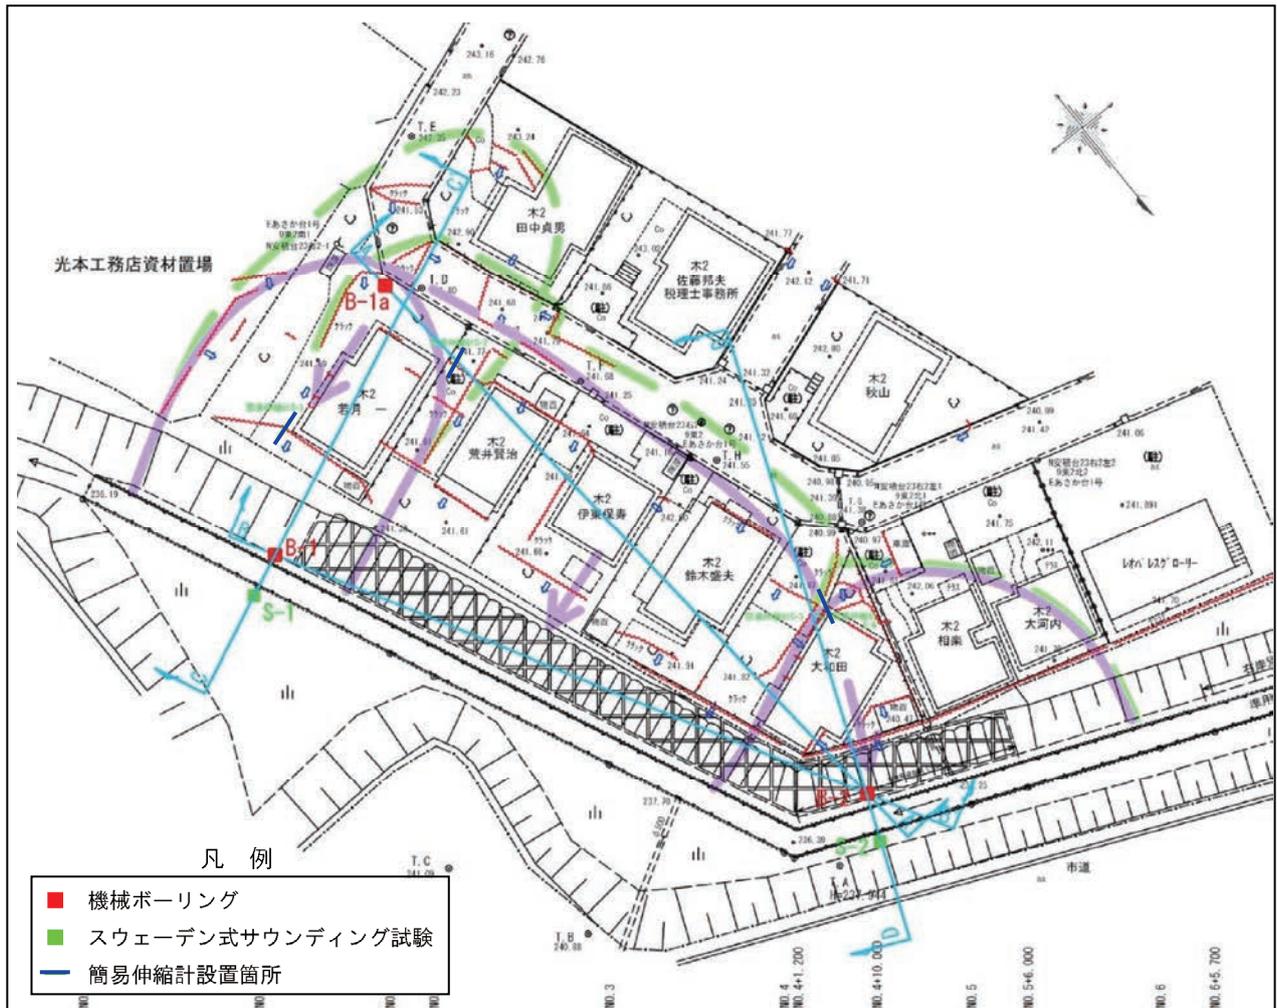
図-3 現地調査・資料調査から推定した谷埋め盛土のすべりブロックと調査位置

このため、調査は造成団地の変状の素因・誘因を把握することを目的とし、変状の発生状況・範囲および旧谷地形の形状などを考慮して、宅地地盤の開口亀裂に簡易伸縮計の設置、すべり頭部 1 カ所、すべり末端部の 2 カ所において機械ボーリング、標準貫入試験およびスウェーデン式サウンディング試験、パイプ歪計と自記水位計の設置・計測を実施した(図-3)。

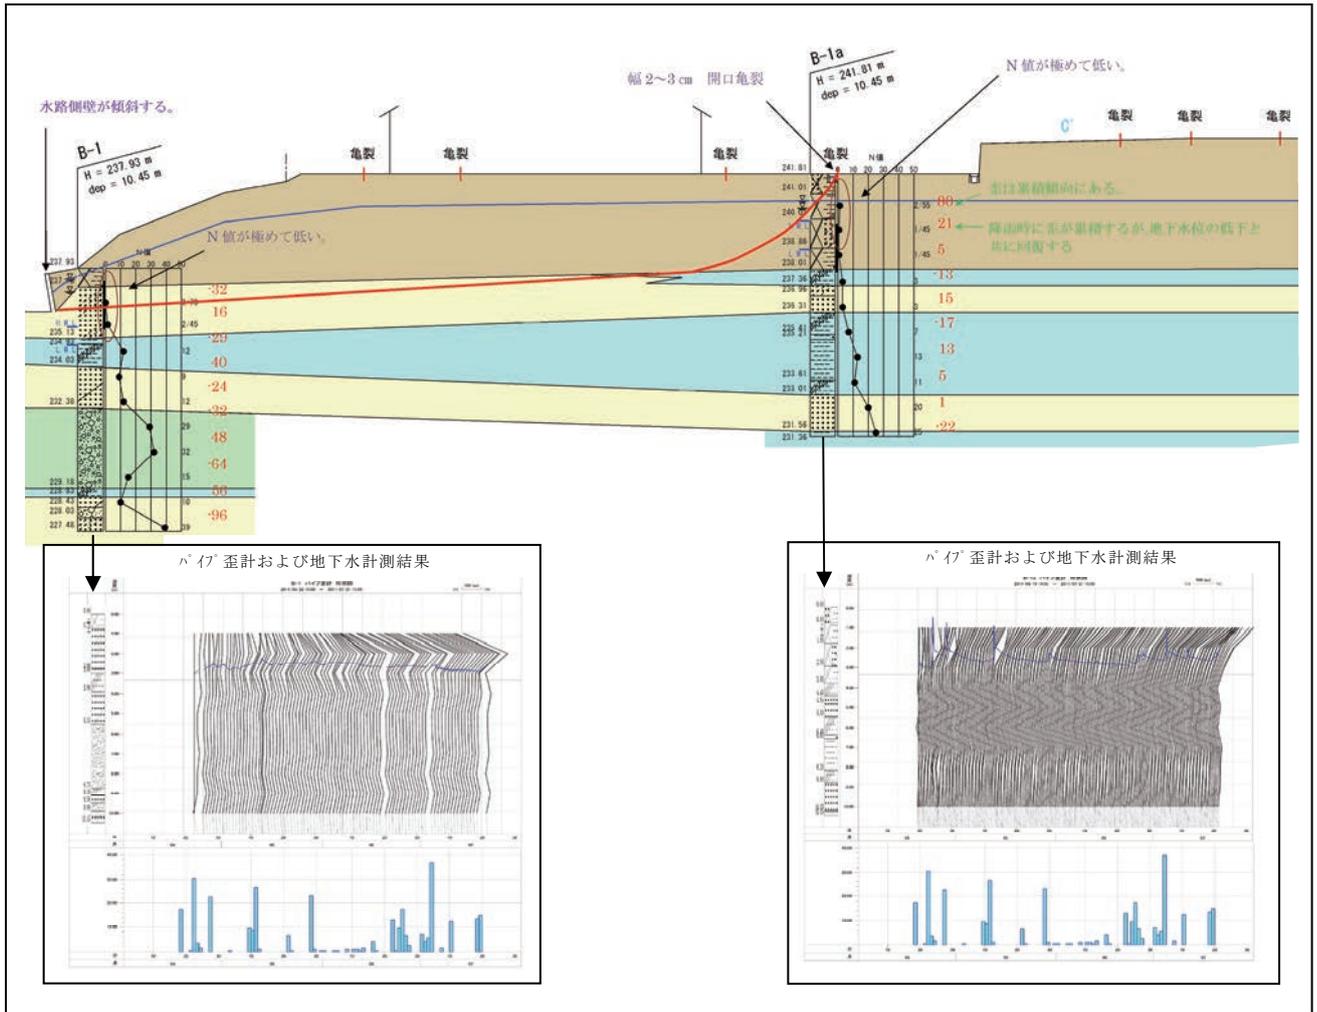
図-4 推定地層断面図およびすべり面の推定

調査結果より作成した推定地層断面図および推定したすべり面および観測したパイプ歪変動と地下水位変化の例を図-4 に示す。

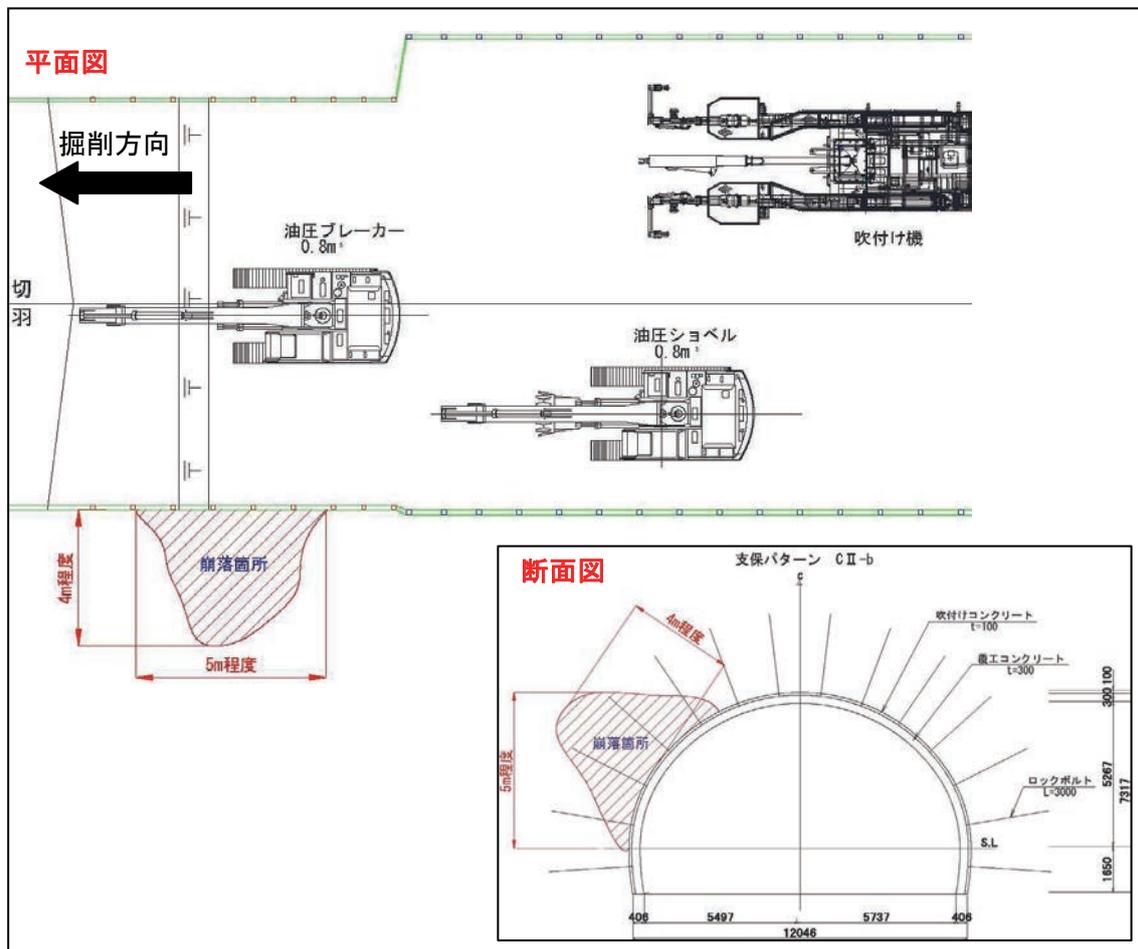
図 1 崩落状況図

当該トンネルは、発破掘削による NATM 工法で施工していた道路トンネルである。このトンネルの掘削切羽付近の左側壁において、施工済みの支保工および背面の岩盤が突然崩落した。崩落の状況を図 1 に示す。崩落発生後、応急処置として崩落箇所を吹付けコンクリートで覆い、切羽から約 10m 手前までを埋め戻し土及びエアモルタルで充填した。その後、工事を中断し、崩落の原因究明及び対策について検証を行っていた。

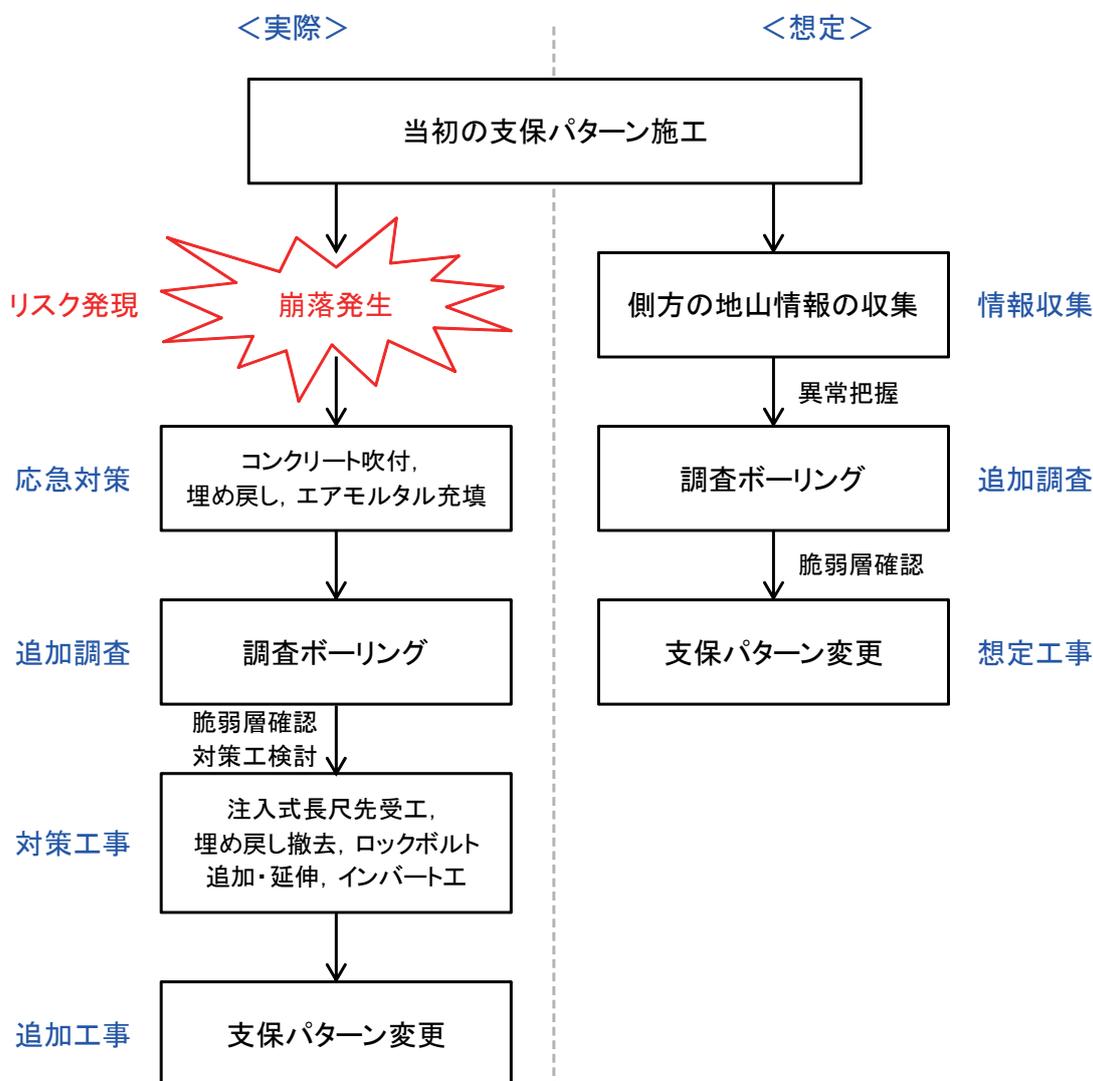
図3 リスク発現時（実際）とリスク回避時（想定）の対応比較

ここで「側方の地山情報の収集によって脆弱層を事前に把握できた」と想定して、実際に発生した対応とを比較した（図3）。

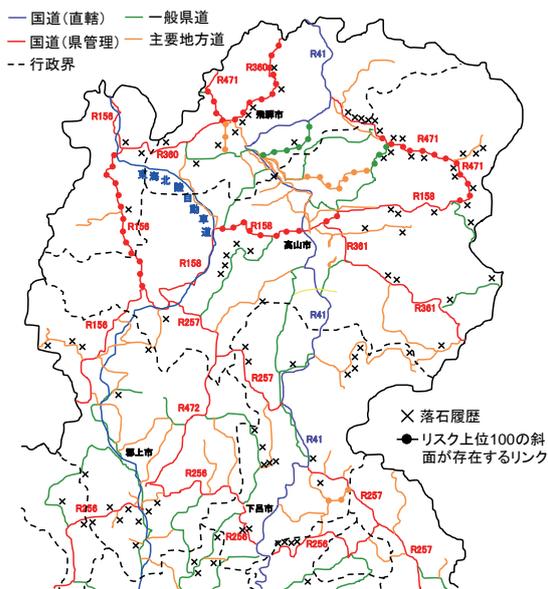
図 4 リスク上位 100 の斜面が存在するリンクと落石履歴

ここで、リスクの評価結果が上位 100 位の斜面（リスクが約 27（万円/年）以上に相当する）に着目して議論を進める。図 4 は、リスクが上位 100 位の斜面が存在するリンクを地図上で強調表示したものである。また、同時に、過去の落石発生場所を地図上に示している。これらの結果より、本研究でリスクが高いと評価された斜面が存在するリンク周辺では、過去にも多くの落石が発生している傾向があり、本研

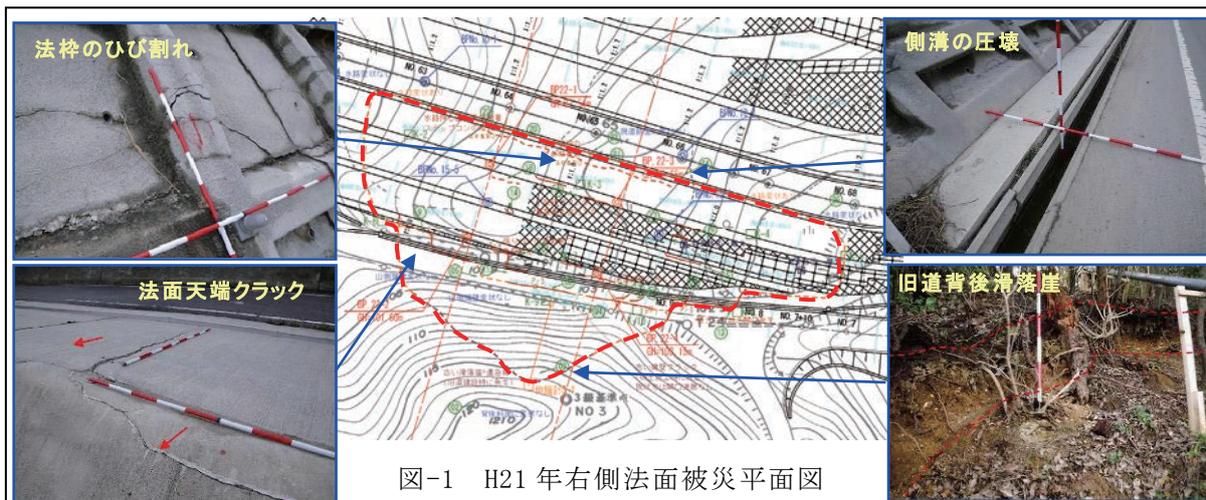
図-1 H21年右側法面被災平面図

④ これらの法面对策によって、左右両側法面ともH20年に竣工し当面安定していたが、供用開始後のH21年には右側法面中央部において、軟岩部を含む法面全体に及ぶ地すべりが発生し、側溝圧壊・法枠亀裂・法肩開口亀裂などの変状が生じた(図-1)。

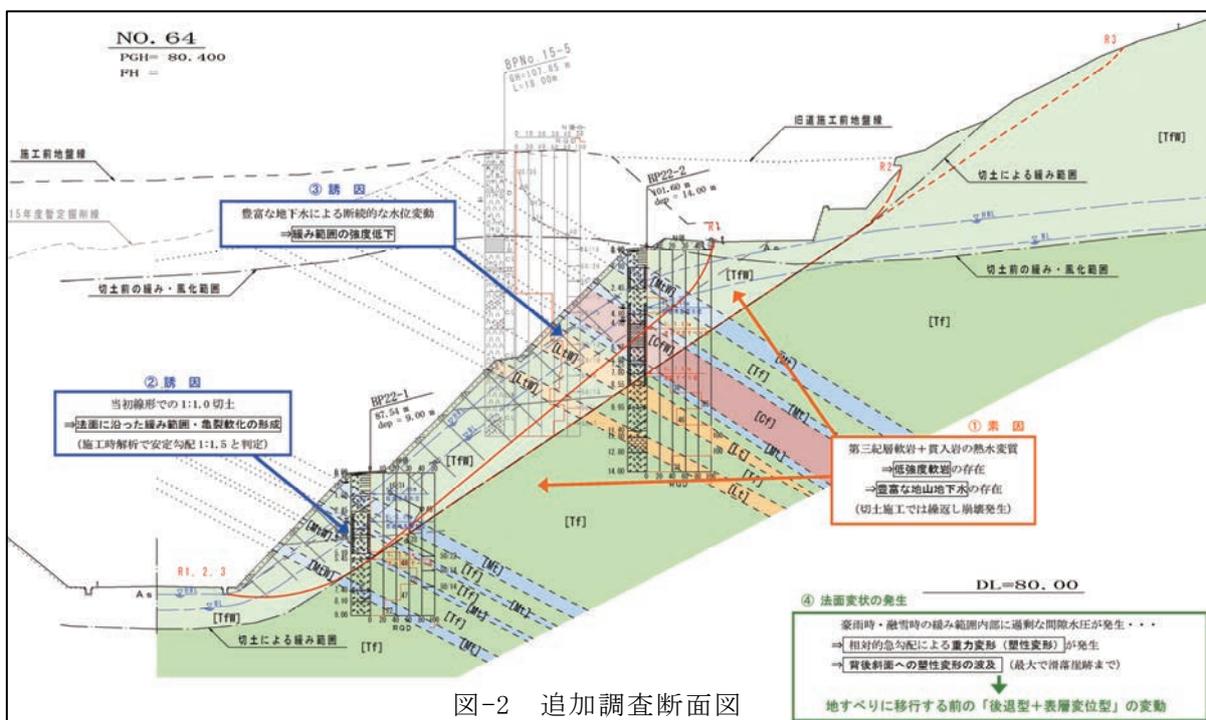
図-2 追加調査断面図

- ⑥ H22年追加調査にて地すべり調査観測を行った結果、軟岩安定勾配に対して相対的に急勾配で施工した右側法面には、重力変形による軟岩部の劣化（緩み～亀裂軟化）が法面に沿って発生し、地山背後からの多量の地下水（裂罅水）供給も加わって、地すべり変状を生じている発生機構が考えられた（図-2）。
- ⑦ 斜面全体におよぶ地すべり土塊は、③検討段階の土砂すべり土塊より大きいいため、既設アンカー工は設計荷重を超過していた。また、くさび土塊想定鉄筋挿入工はすべり面に達していない。

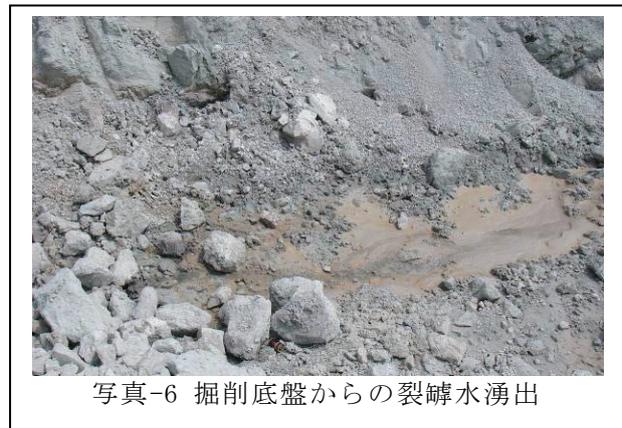
写真-6 掘削底盤からの裂隙水湧出

受け盤構造となる右側法面では、地層方向に貫入した玄武岩等が供給源と考えられる裂隙水が施工途中の法面で確認されており、この豊富な地下水の供給が切土後の軟岩地山の劣化を助長させる誘因となった。

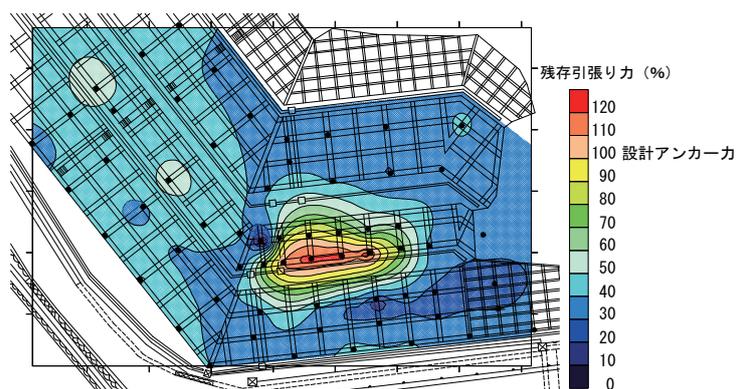
図 1. 施工後 15 年経過した  
アンカーのり面の緊張力分布（例）

グラウンドアンカーが施工されたのり面（以下、アンカーのり面）において、古いものでは 50 年近く経過している。供用後、表層地盤やアンカー定着層の風化・劣化等、地質に関わる経年変化により、受圧板背面の地耐力の低下や定着部の引き抜けによるアンカー緊張力の低下や、抑止力の低下に伴う斜面変状の再発事例も確認されている（図 1）。アンカー工は面的に抑止機能を発揮しているため局所的なアンカー機能の低下では直ちに変状に繋がるケースは少ないが、機能低下範囲の拡大や低下度合いが進むにつれ斜面変状の危険性が高まる。したがって、供用後の運用段階における地質情報の管理と経時変化特性の把握は重要であり、地質の経年変化による斜面の再変状も地質リスクの一つと考える。
