第4回

地質リスクマネジメント

事例研究発表会

講演論文集

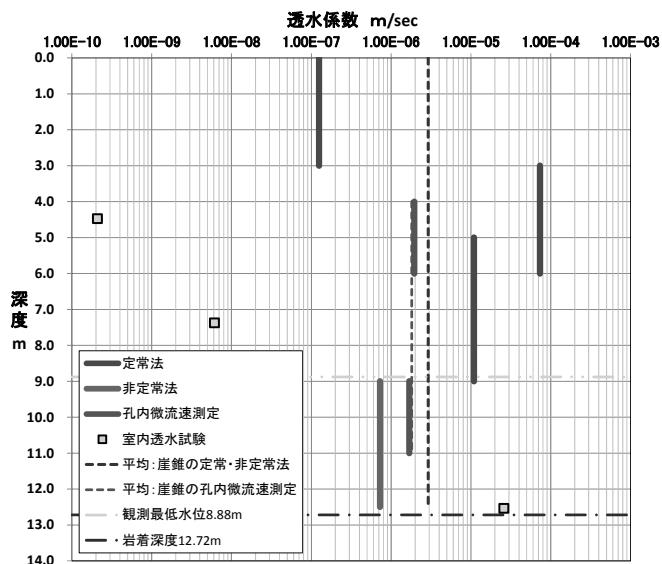
図 4 透水試験結果

図3および図4に透水試験結果を示す。現場透水試験の透水係数は $10^{-7} \sim 10^{-4} \text{ m/sec}$ オーダーの透水係数が得られた。一方、室内透水試験では、崖錐基底面の試料を除き、同深度

の現場透水試験結果よりも 10^{-4} m/sec オーダー程度小さい値が得られた。

浸透流解析に用いる透水係数は、試験区間長が長く、崖錐全体の透水係数を得ていると考えられる現場透水試験の平均値を用いた (2.92×10^{-6} m/sec)。室内透水試験は、作成可能な供試体長が約 10cm 程度であり、細粒分の影響を受け、小さい透水係数を示すものと考えられる。

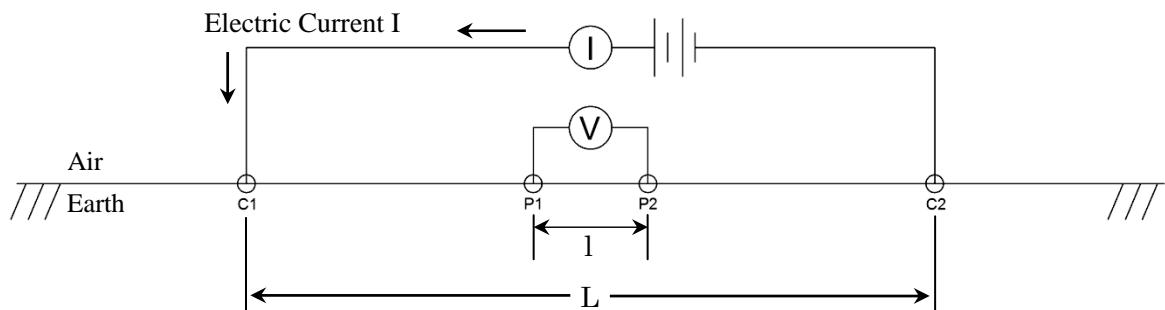
垂直電気探査は4本の電極（電位電極、電流電極）を使用する四極法が主流であり、四極法のうち特にウェンナー（Wennner）法、シュランベルジャー（Schlumberger）法、ダイポール・ダイポール（dipole-dipole）法といった電極配置がよく用いられる。本事例においてはシュランベルジャー配置を用いた。シュランベルジャー法の電極配置の概略図を図1に示す。

図1. シュランベルジャー配置の概略図。C1、C2は電流電極、P1、P2は電位電極をあらわす。
Lは電流電極間隔、1は電位電極間隔をあらわす。

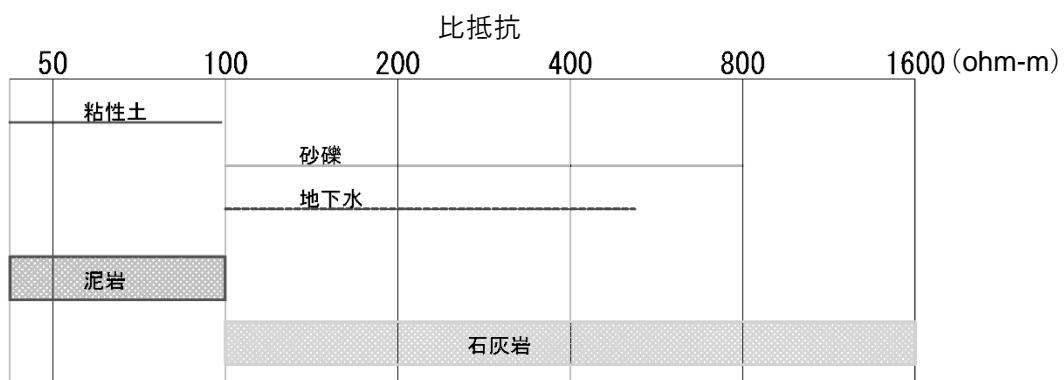
図2. 既往調査で推定されている調査地域の比抵抗と地質の関係

既往調査で推定された調査地域の比抵抗と地質の関係を図2に示す。泥岩は10~100ohm·m、石灰岩は100~1600ohm·mの幅を持つ。既往調査からは概ね100ohm·mを石灰岩と泥岩の境界とすることができる。しかし、飽和した石灰岩の比抵抗値は低くなる傾向にあり、さらに塩水の侵入があるとするとさらに比抵抗値が低くなり、泥岩の比抵抗値と重複する場合があることに留意する。比抵抗値に明瞭なコントラストが見られる場合、地層境界の決定は容易であるが、比抵抗値に差がない場合は地層境界に幅があることが考えられ、このことがいわゆる電気探査の不確実性に起因する。

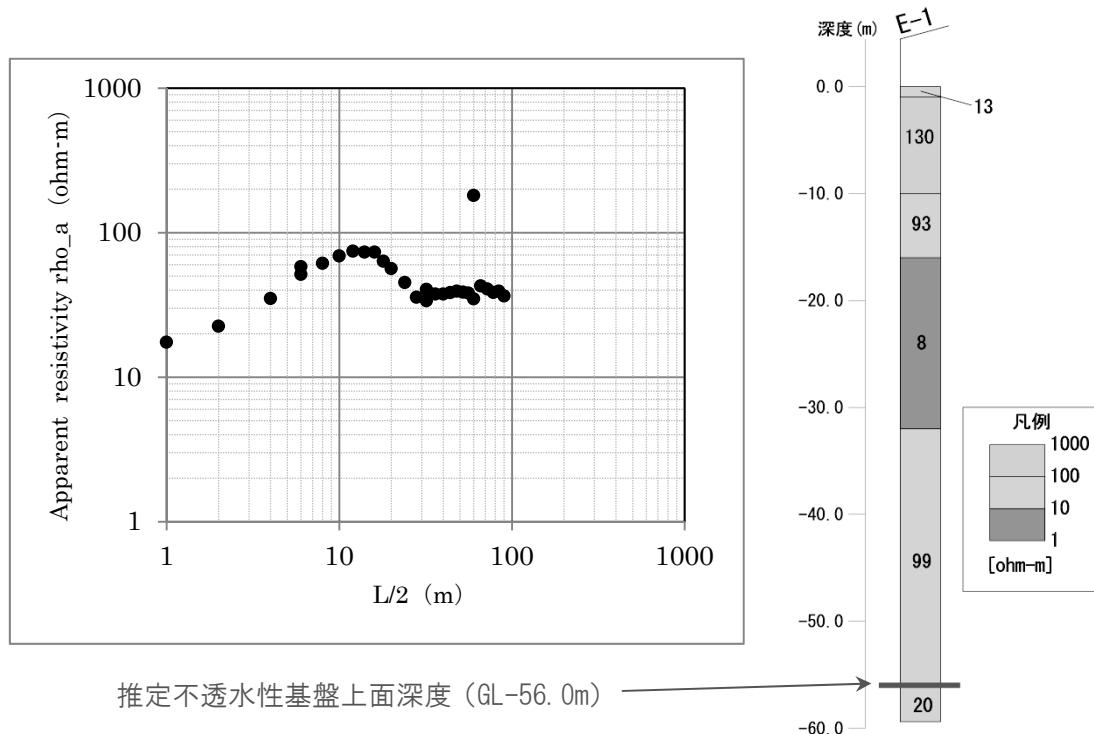
図3. (左) 探査曲線 (右) 解析柱状図

垂直電気探査は塩水侵入が想定されている地点で行い、不透水性基盤（泥岩）の上面深度を把握するために行った。その観測データおよび解析結果（E-1）を図3に示す。

探査結果は両対数グラフの横軸に $L/2$ (電流電極間隔の 1/2)、縦軸に見掛け比抵抗 (ρ_a) をプロットした。見掛け比抵抗は、仮に地下を均質とみなしある値という意味である。必ずしも地層の真の比抵抗値を意味しないが、見掛け比抵抗と電流電極長さの関係は地下の比抵抗分布を推定する重要な手掛かりとなる。E-1 の探査曲線の特徴は、見掛け比抵抗値は電流電極の間隔 (L) が 2m から 20m 付近まで上昇し、20m よりさらに電極間隔を広げるにつれ、減少していく傾向にある。この探査曲線からは 3 層構造以上が予想され、2 層目の比抵抗値が 1 層目より大きくなり、3 層目の比抵抗値は 2 層目の比抵抗値より小さくなると考えられる。

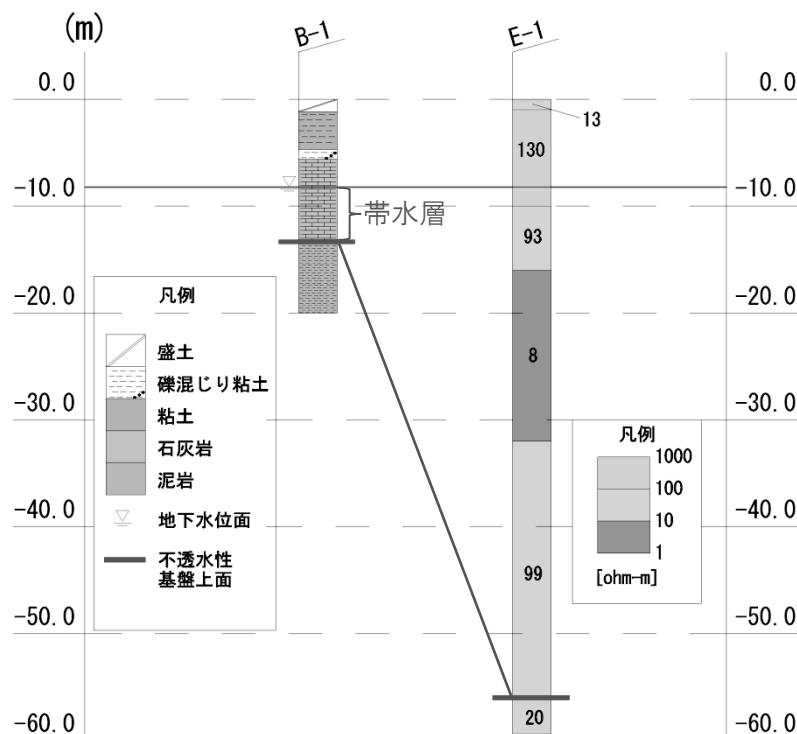
図5. 垂直電気探査(E-1)とボーリング調査(B-1)の比較

図5に垂直電気探査(E-1)とボーリング調査(B-1)の結果を示す。

垂直電気探査による不透水性基盤上面深度は GL-56.0m であるが、ボーリング調査による不透水性基盤上面深度は GL-13.35m であった。電気探査とボーリング調査の不透水性基盤上面深度には 42.65m の差がみられ、実際の石灰岩層（帶水層）は薄く、水質も塩水の侵入はないことが明らかになった。

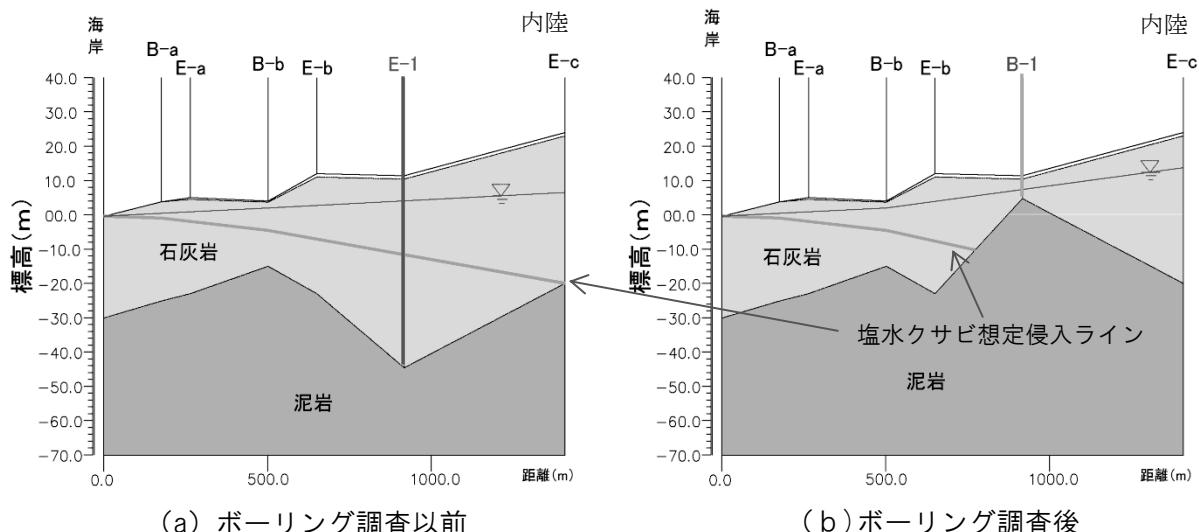
電気探査を行った時点では不透水性基盤上面深度は深く (GL-56.0m)、塩水の侵入も見込まれていたが、ボーリングによって不透水性基盤上面の深度は浅く (=帶水層が薄い)、塩水侵入もないことが明らかになった。図 6 に塩水クサビ侵入の模式図を示す。ボーリング調査を行うことによって、塩水侵入位置はより海側に位置することが確認され、地下水利用の観点からはより安心な状況であることが確認された。

図 6. 塩水クサビ侵入模式図。B-a, B-b は既往ボーリング調査位置、E-a, E-b, E-c は既往垂直電気探査位置を示す。

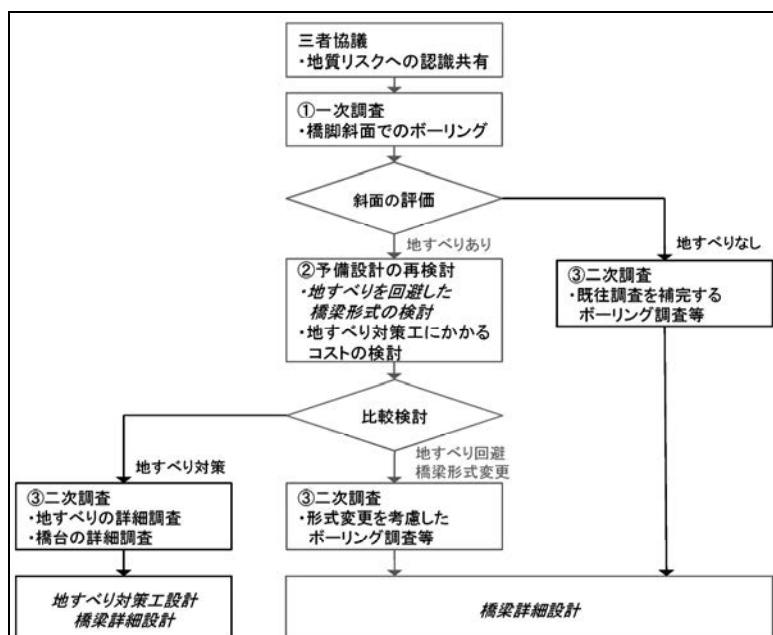
図 1 地質リスクマネジメントのための業務実施フロー

本事例では、以下のとおり地質調査を 2 段階に分けて実施し、その間に予備設計の見直しを行うことで地質リスクを管理した（図 1）。

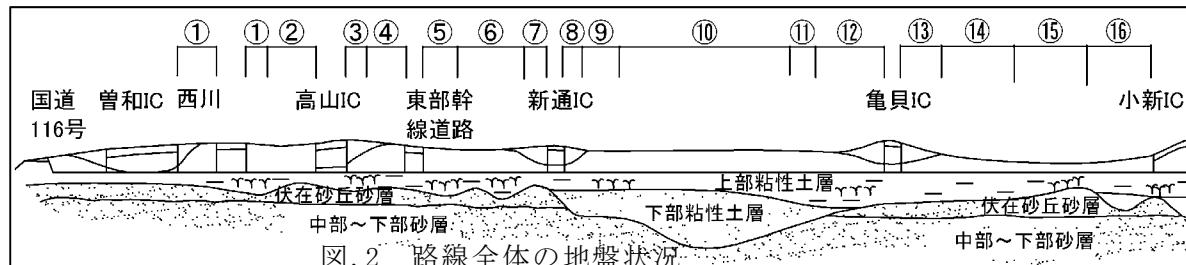
調査結果から、路線全体の地盤状況は図.2のとおりとなった。

土質の分布状況	上部粘性土層	シルト質粘土を主体とする。N値0~1を示す非常に軟弱な粘性土である。始点側は層厚5~10m、終点側は層厚10~15程度で分布している。部分的に腐植土を狭在している。道路盛土において、すべり破壊や過大な沈下が発生する土層である。
	下部粘性土層	シルト質粘土、砂質シルト、砂まじりシルトからなる。N値は2~4を示す。上部層と比較すると砂層の狭在が多い。路線の中央部に、埋没谷を埋めるような形状で分布している。層厚は、10~15m程度である。道路盛土において、長期的な沈下が発生する土層である。
	伏在砂丘砂層	海岸砂丘砂層で、起伏に富んでいる。N値は、10~20程度を示す。
	中部～下部砂層	当該地の支持層となる。N値は、25~30以上を示す。

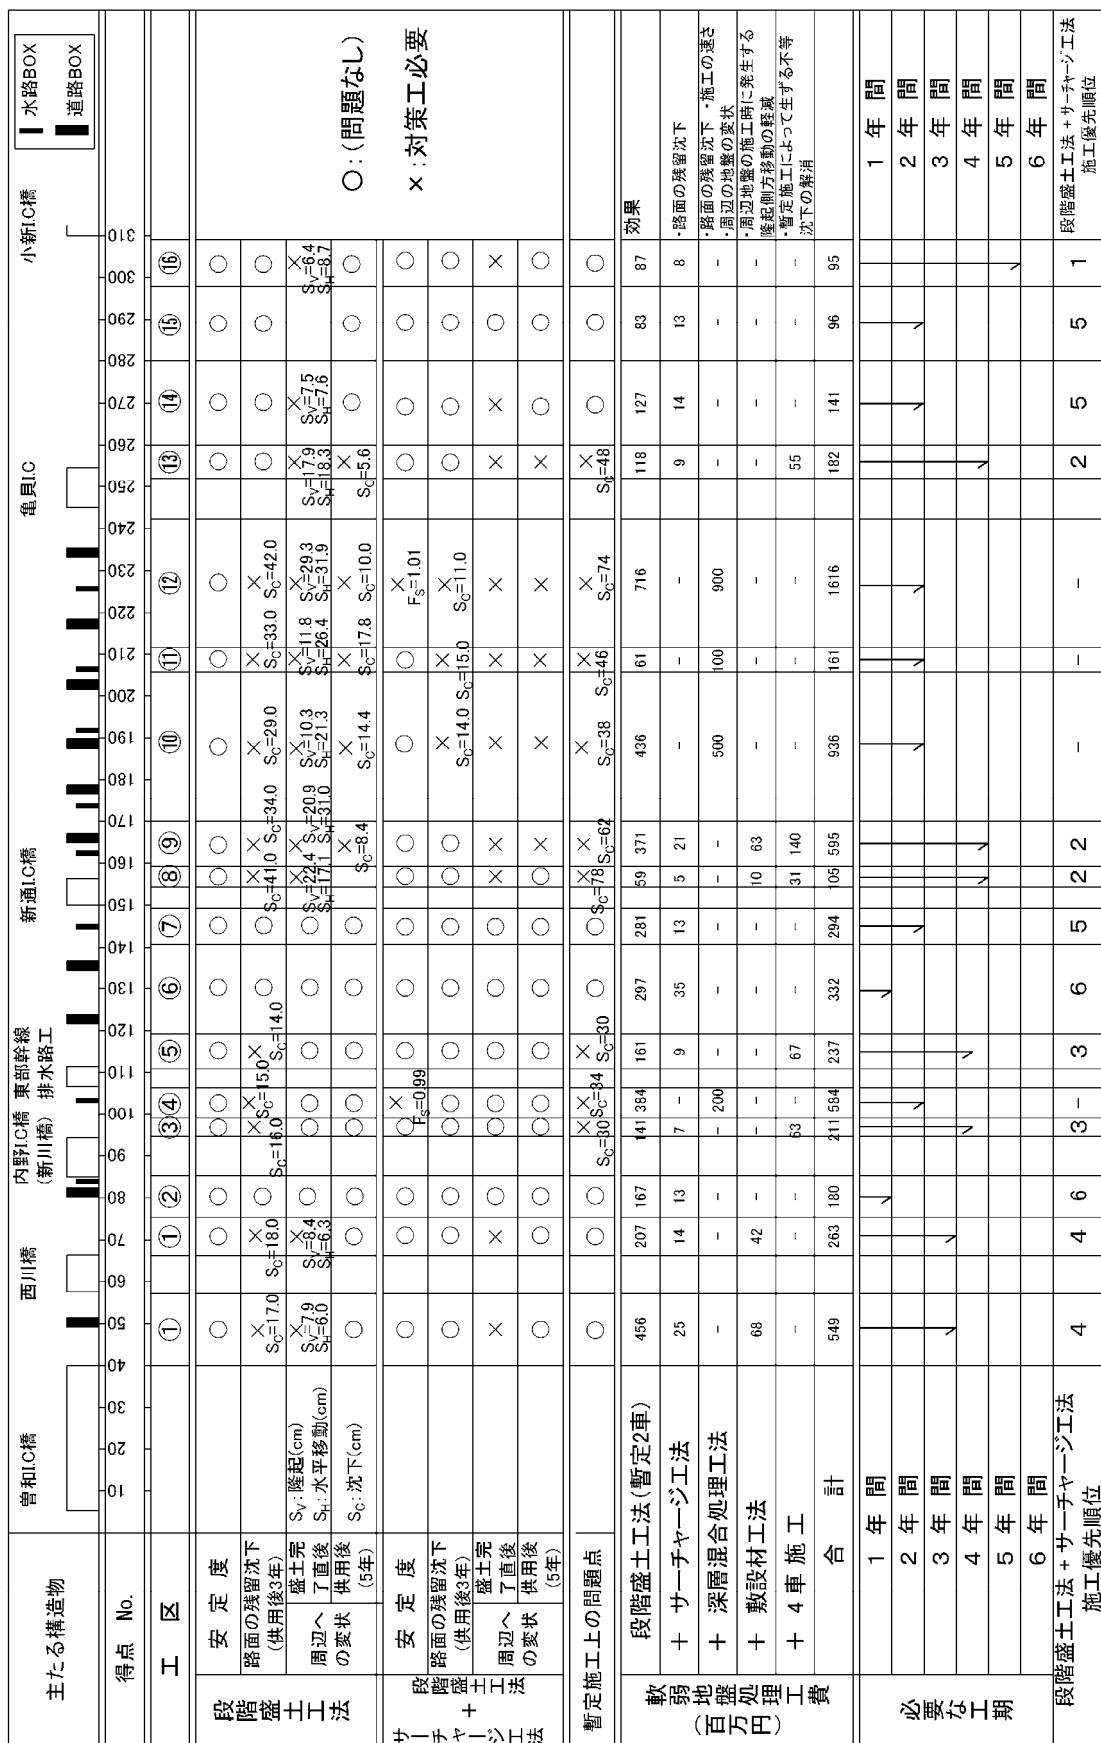
図.3 路線全体の軟弱地盤対策工法の計画

軟弱地盤対策工法の検討に先駆け、路線を16区間に区割りした。この区割りは、土質の分布状況と工学的特性および盛土の規模を勘案したものである。軟弱地盤対策工法の検討は、各区間にごとに実施した。解析結果から、「段階盛土工法+サーチャージ工法」はほとんどの区間で実施が可能であり、工法の必要な工期は1年から5年であった。本工法が実

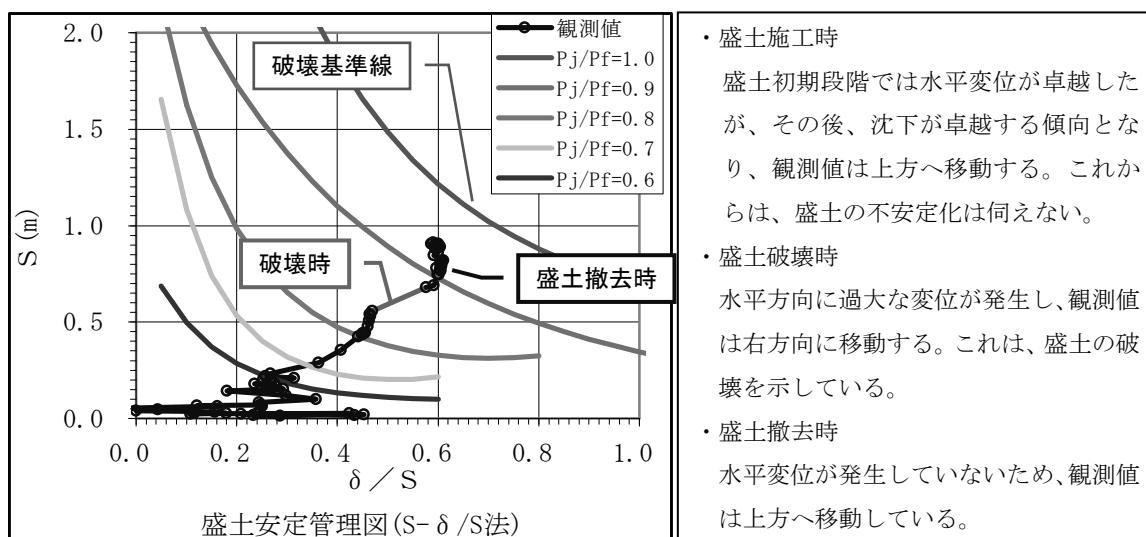
図 3 安定管理図

盛土破壊直前までと破壊後の安定管理を図 3 に示す。

盛土によるすべり破壊現象に対応するために、まず、盛土の撤去を実施した。盛土撤去中においても安定管理図で盛土の安定性の確保に努めた。(図 3 参照)

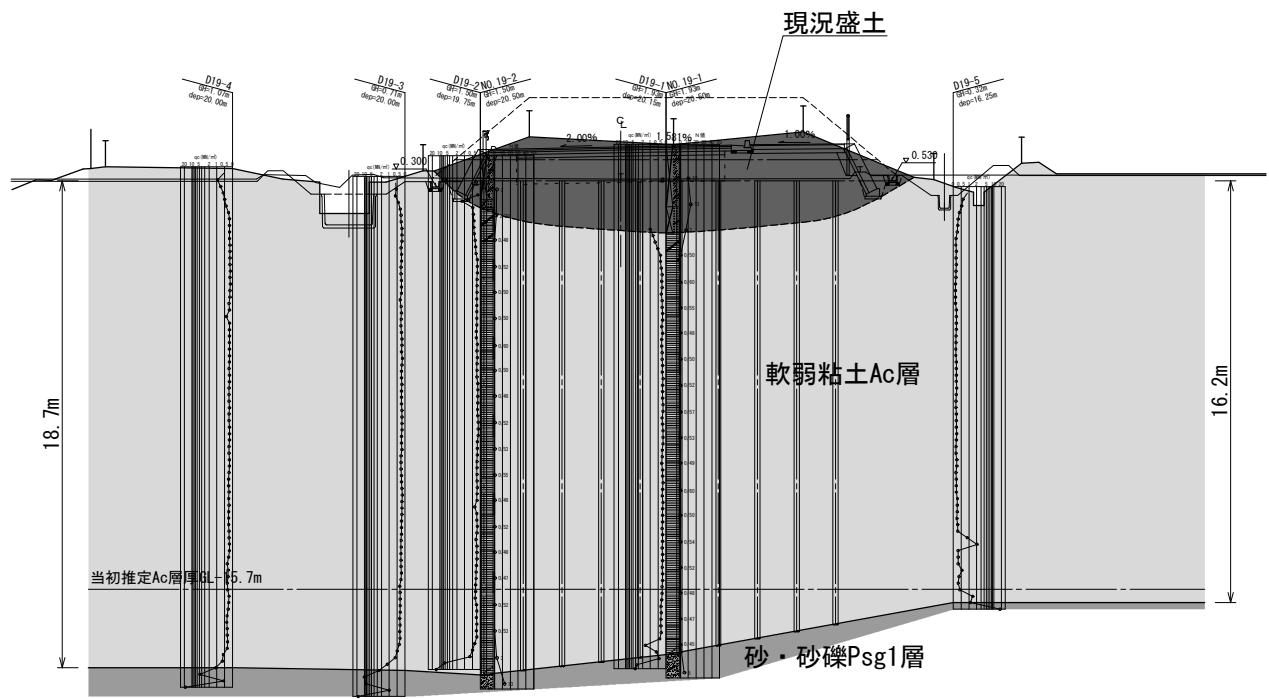
図4 地質断面図

事前調査と変状後に実施した調査の結果について比較検討を行った。特に、盛土のすべり破壊現象が発現したため地盤強度に着目した。地盤強度(粘着力)は、一軸圧縮試験結果とオランダ式二重管コーン貫入試験によるコーン指数で評価を行った。この結果、当該区間の強度は、道路縦断方向の他区間に比べて小さいことが知れた。ただし、地盤構成については、事前調査と大きな相違はなかったが、道路横断方向で軟弱層の層厚の変化が若干確認された。(次項、図 4、図 5 参照)

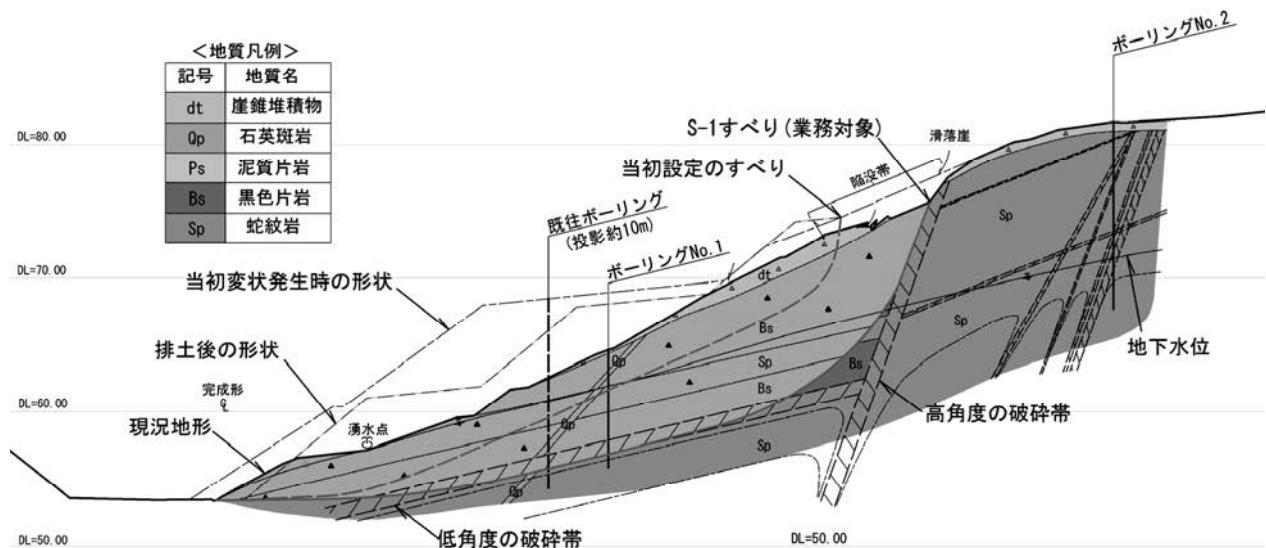
図6 地すべり主測線断面図

ボーリング調査の結果、地すべり土塊内で実施したボーリングNo.1孔で地質構造と調和的な低角度の破碎帯を捉え、これをすべり面とした(図6)。なお、この破碎帶は約10m離れた既往ボーリングでも捉えていたが、その上位の岩盤状況が硬質であったため、すべり面が浅く設定されていた(図7)。

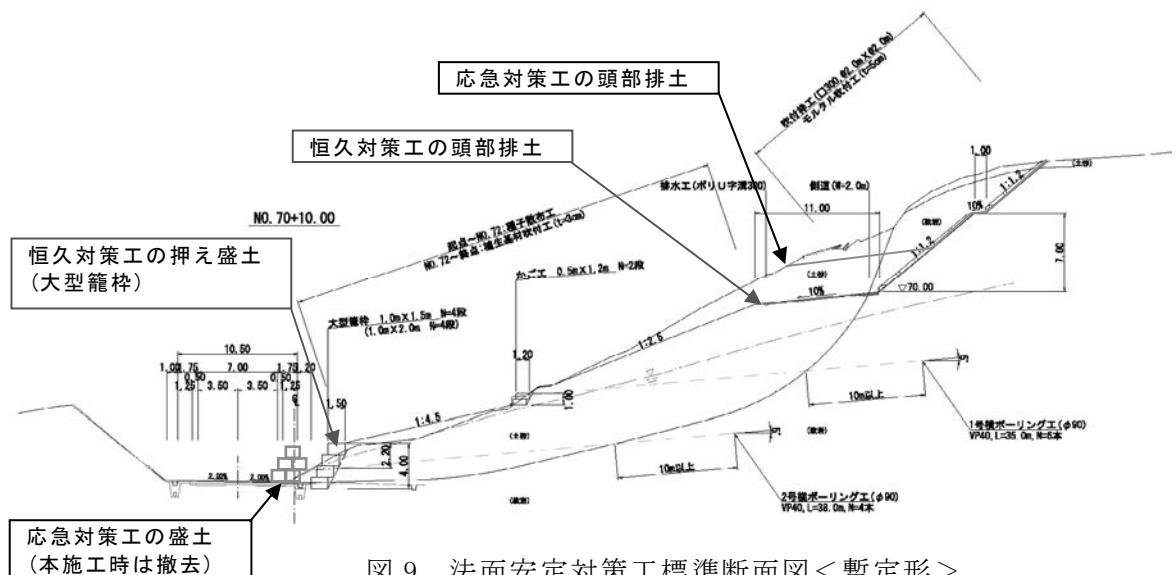
図9 法面安定対策工標準断面図<暫定形>

結果として、地表地質踏査により想定した地すべり機構(図8)を実証することができ、適切な地すべり対策工(排土工、押え盛土工、横ボーリング工)の施工により地すべりを安定化させることができた(図9)。これにより、中断していた道路工事が再開され、発注者の要望であった、早期の道路供用が実現した。

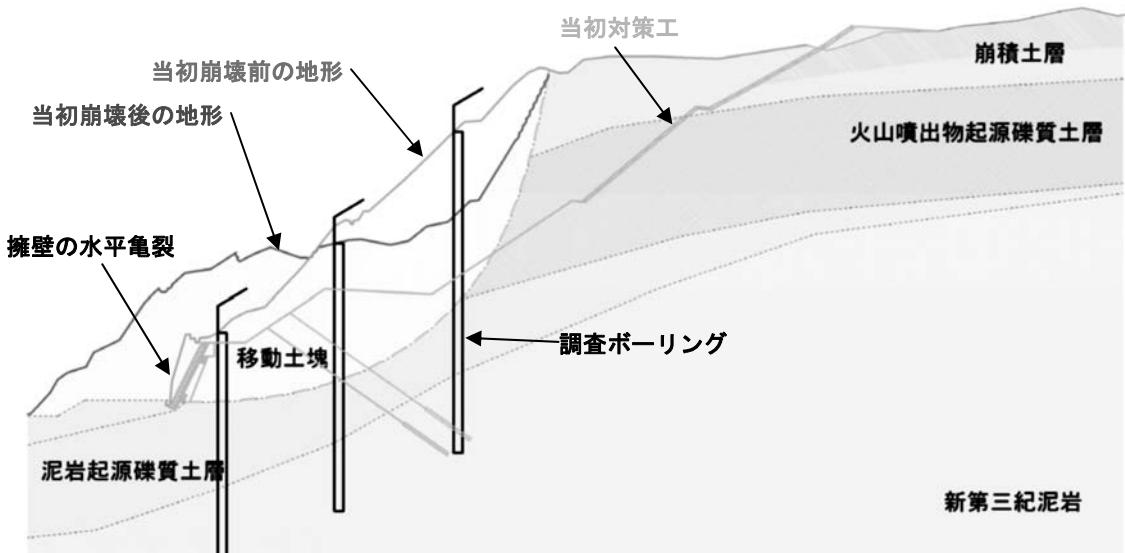
図. 1 当初の調査結果

調査の結果から、比較的緩やかな傾斜の新第三紀泥岩を基岩とし、泥岩起源礫質土層、

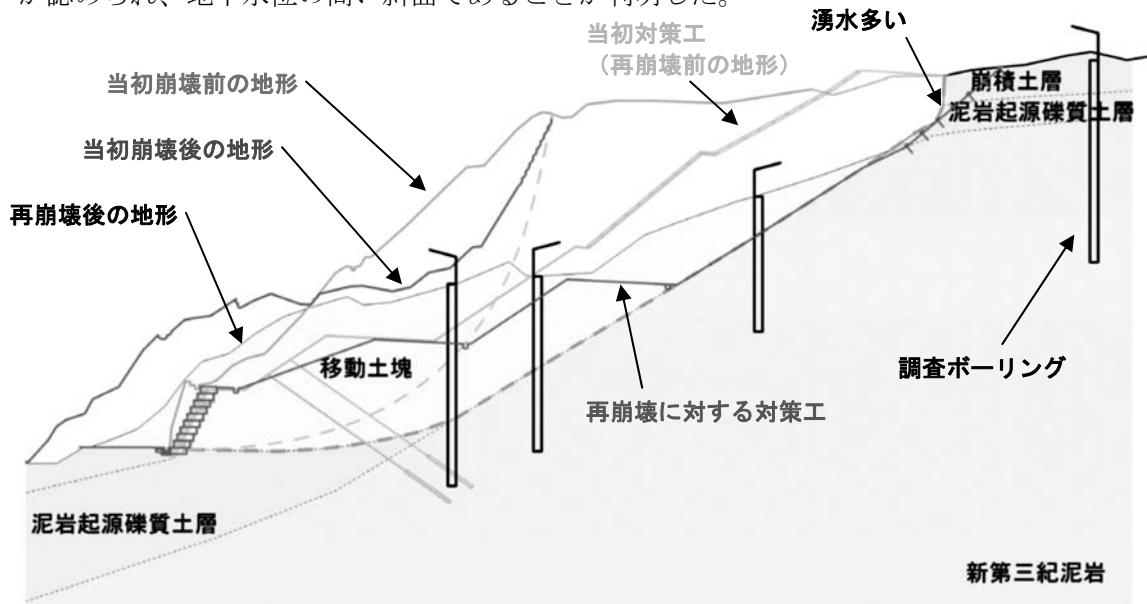
図.2 2回目の調査結果

調査結果から、基盤岩である新第三紀泥岩が想定以上の高まりで存在すること、火山噴出物起源礫質土層が山頂平坦面には分布しないこと、すべり面は新第三紀泥岩と泥岩由来礫質土層との境界部に分布することが判明した。また、滑落崖には複数の湧水・浸み出し認められ、地下水位の高い斜面であることが判明した。

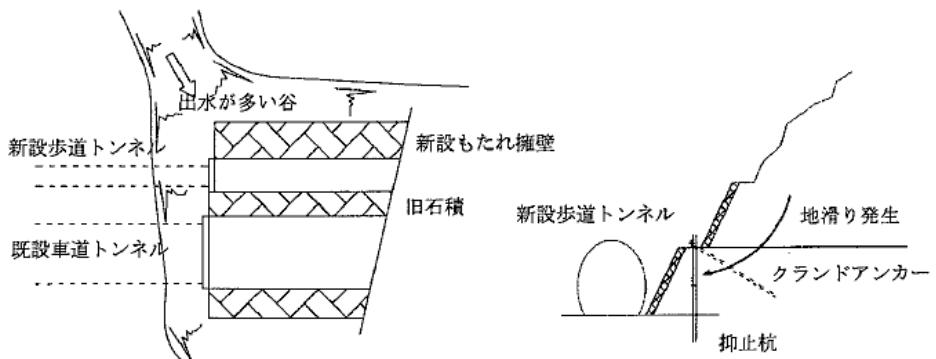
図-3 事例3の状況

事例3は既存トンネルの横に歩道トンネルを設置する際に、地山が動いたものである。過去にトンネル坑口は地すべりをおこしていたが、それを知らずに設計し、調査も十分に行わずに、地すべり対策が不十分なままに施工したものである。現地踏査をすれば地質技術者であれば十分に予見できたものと思われる。

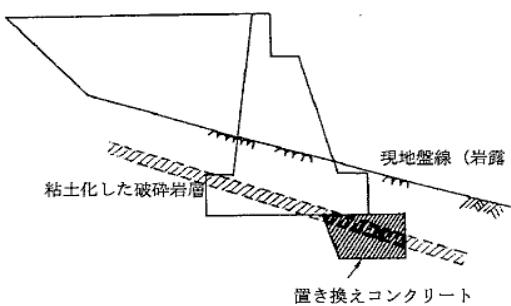
図-4 事例4の状況

事例4は地すべり地帯の露頭岩盤上に橋台を直接基礎で設置する工事において、露頭岩盤と思われていた所の下に破碎帶があり、床堀に伴い岩盤滑りが生じたものである。その結果、支持力確保のため置き換えコンクリートで対応したものである。

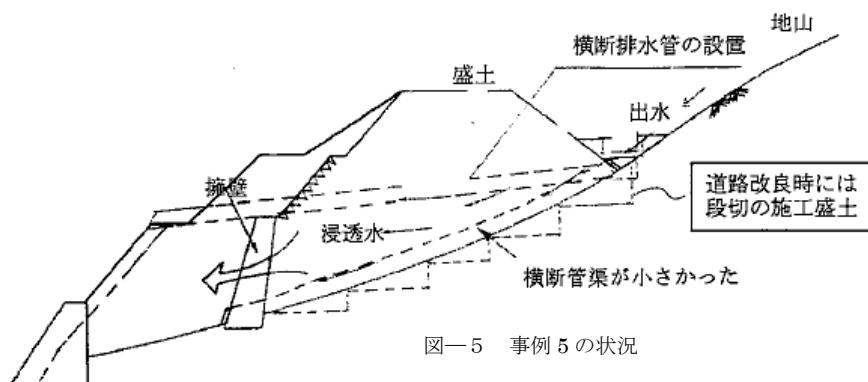
図-5 事例 5 の状況

山間部の道路盛土において、横断排水管を設置してあったが十分な断面積でなく、ダムアップして盛土が崩壊したものである。設計に当たっては上流からの土石流による排水管の閉塞の可能性も考慮が必要であるため、山の安定性についての評価も重要である。

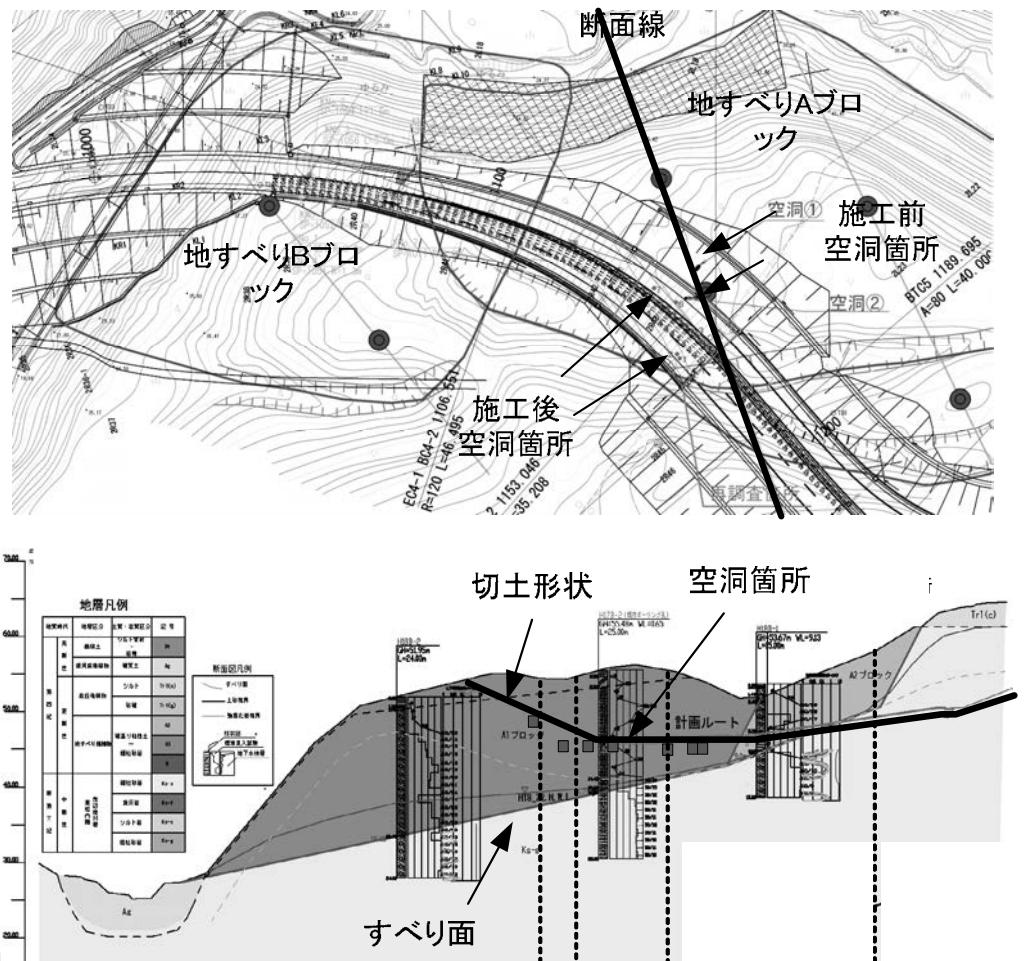
図 2 空洞の分布状況と地質断面図

施工後に確認された空洞の形状は、幅 33～55cm、奥行き 45～85cm、スタッフ計測による深さは 1.3～3.8m。空洞は道路縦断方向（E-W 方向）にほぼ平行な細長い長方形で、急出した形状をなしている。開口亀裂に見受けられた。空洞の内側（亀裂面）は半光沢黒色（いわゆる「マンガン焼け」）を示し、流入粘土は確認できなかった。

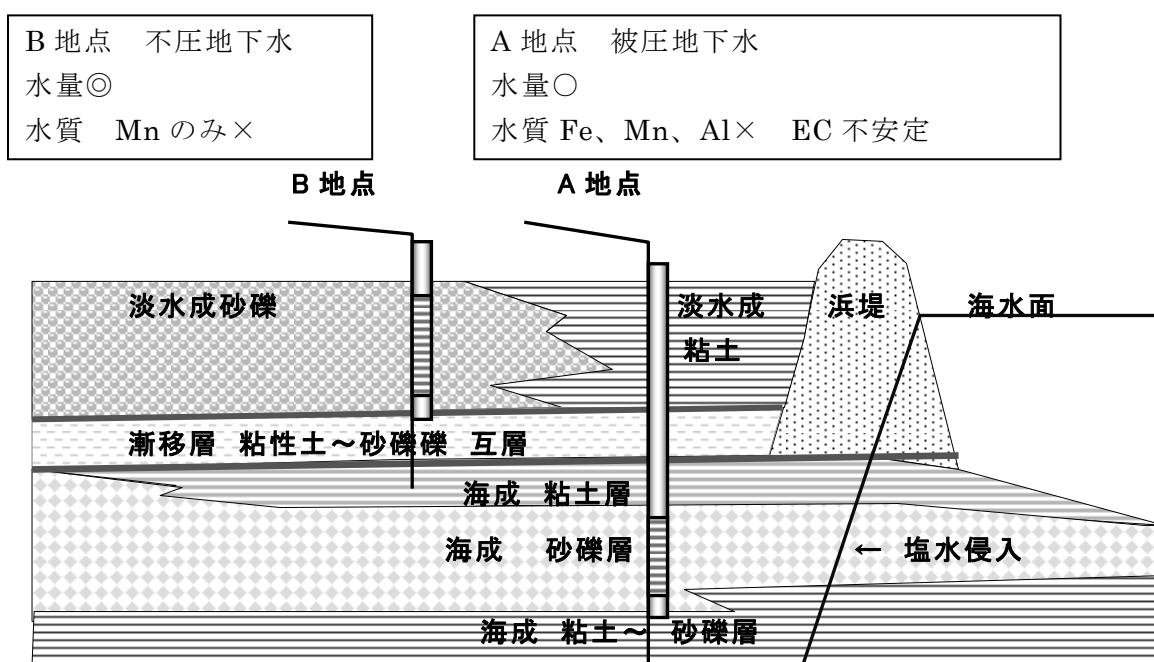
図 4. 周辺の地質構造

A, B 地点の地質構造は図 4 のようになり、A 地点の方が、水量・水質ともリスクが大きいと判断された。

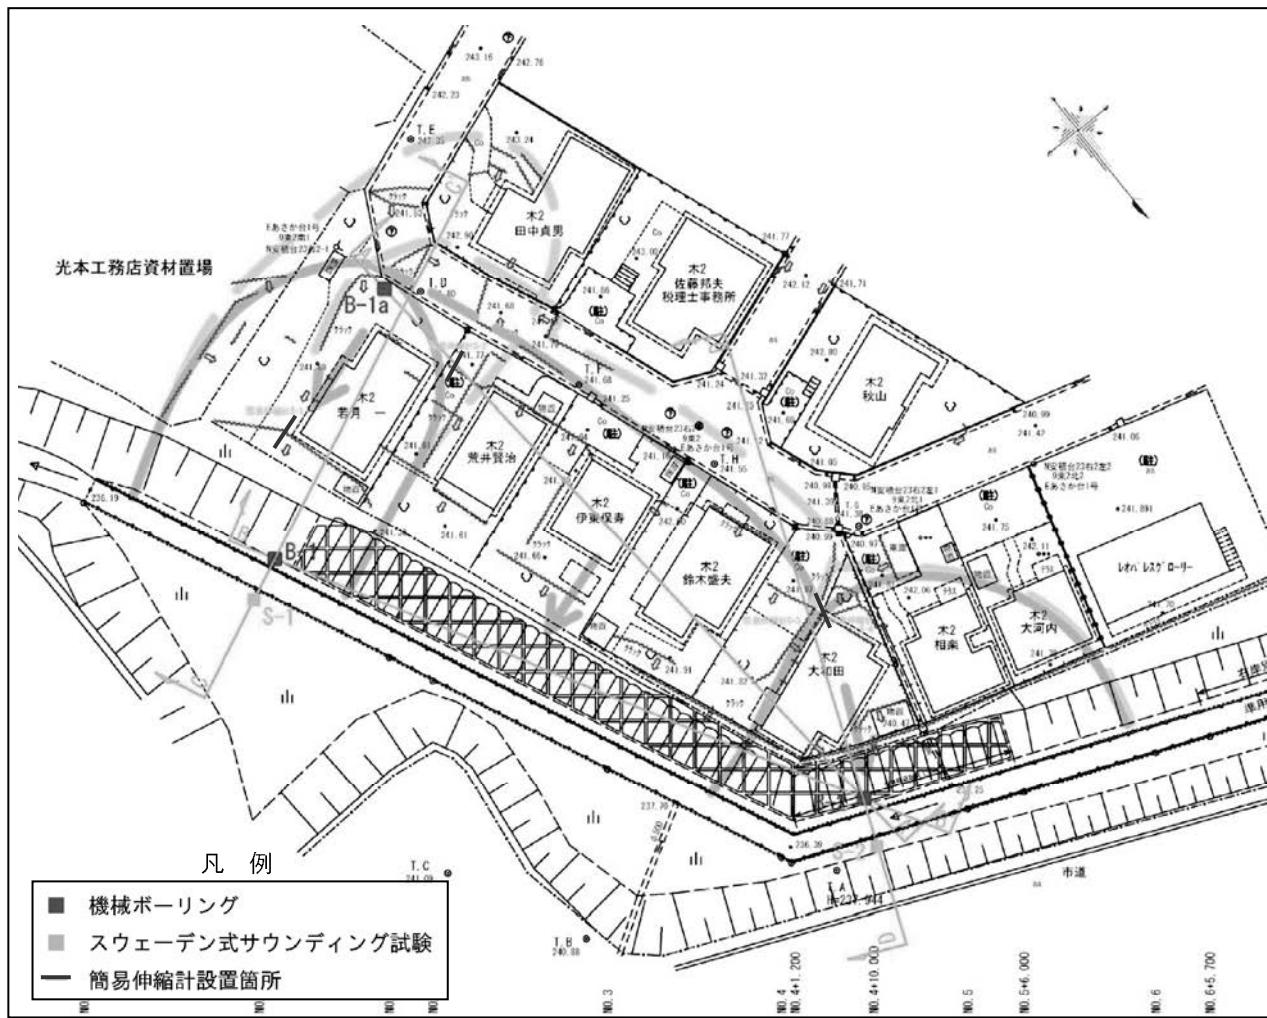
このため、調査は造成団地の変状の素因・誘因を把握することを目的とし、変状の発生状況・範囲および旧谷地形の形状などを考慮して、宅地地盤の開口亀裂に簡易伸縮計の設置、すべり頭部 1 カ所、すべり末端部の 2 カ所において機械ボーリング、標準貫入試験およびスウェーデン式サウンディング試験、パイプ歪計と自記水位計の設置・計測を実施した(図-3)。

図-3 現地調査・資料調査から推定した谷埋め盛土のすべりブロックと調査位置

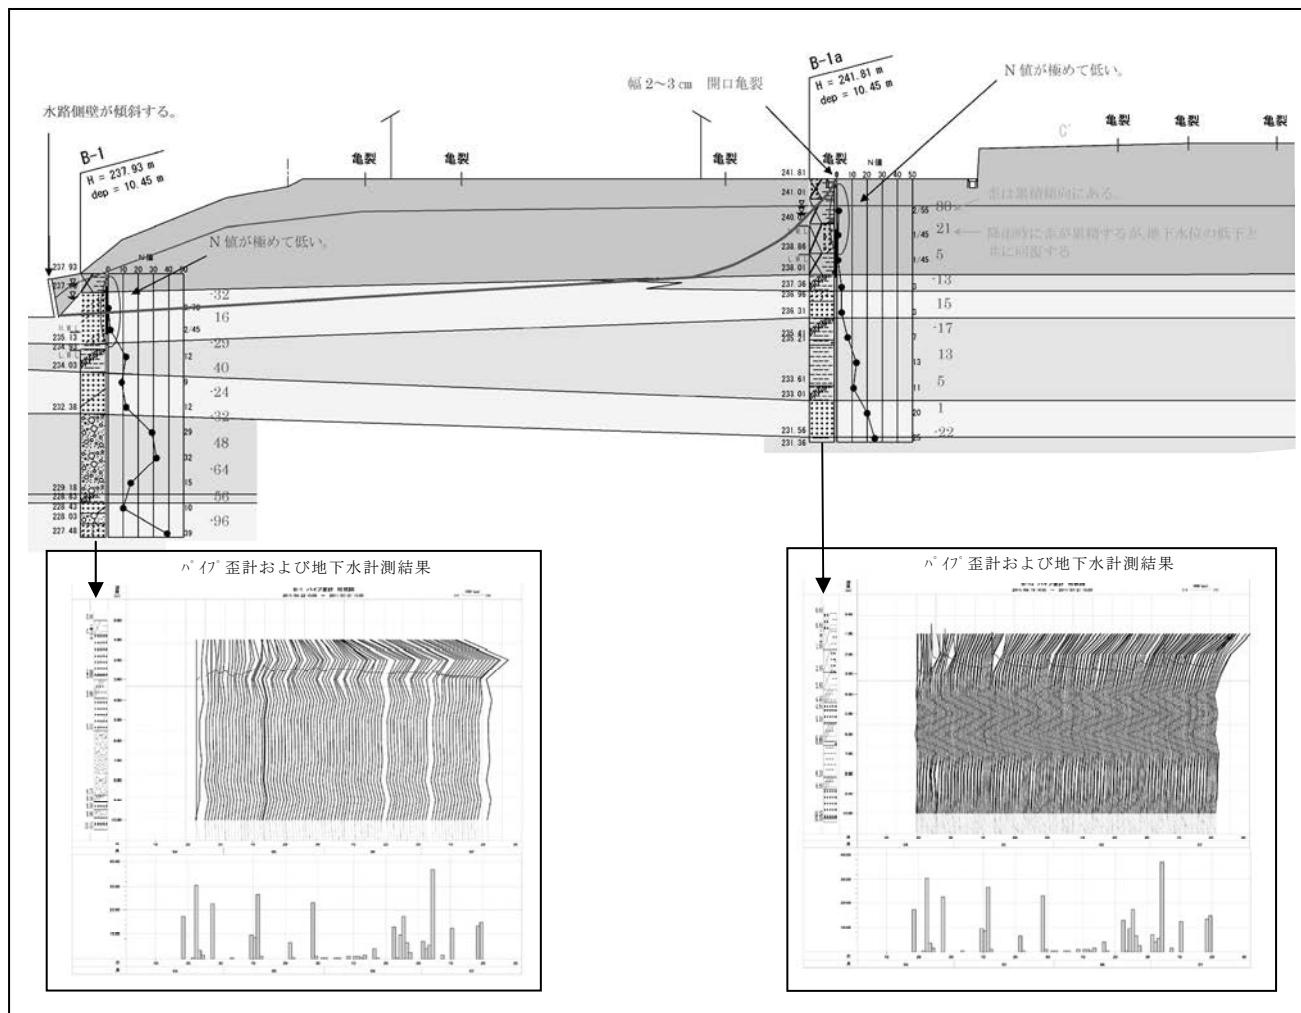
図-4 推定地層断面図およびすべり面の推定

調査結果より作成した推定地層断面図および推定したすべり面および観測したパイプ歪変動と地下水位変化の例を図-4に示す。

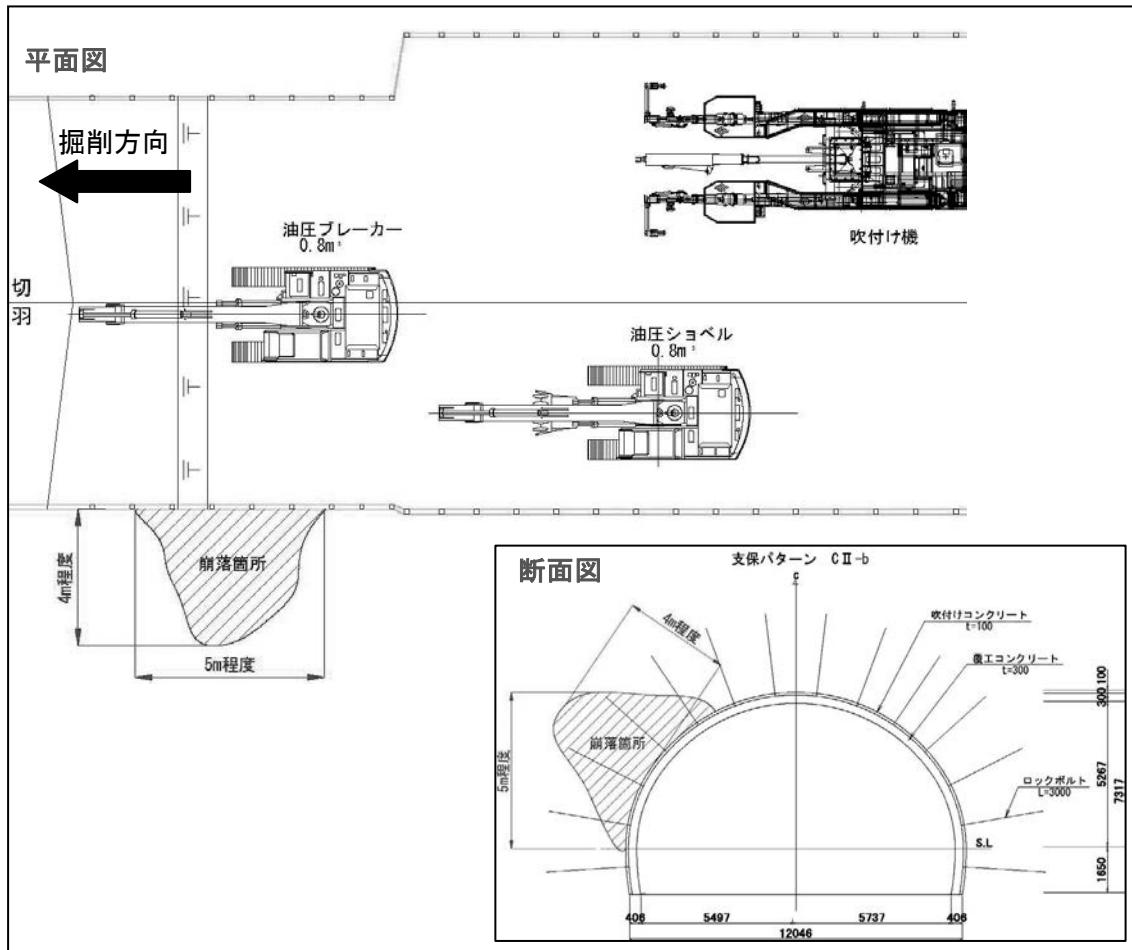
図1 崩落状況図

当該トンネルは、発破掘削によるNATM工法で施工していた道路トンネルである。このトンネルの掘削切羽付近の左側壁において、施工済みの支保工および背面の岩盤が突然崩落した。崩落の状況を図1に示す。崩落発生後、応急処置として崩落箇所を吹付けコンクリートで覆い、切羽から約10m手前までを埋め戻し土及びエアモルタルで充填した。その後、工事を中断し、崩落の原因究明及び対策について検証を行っていた。

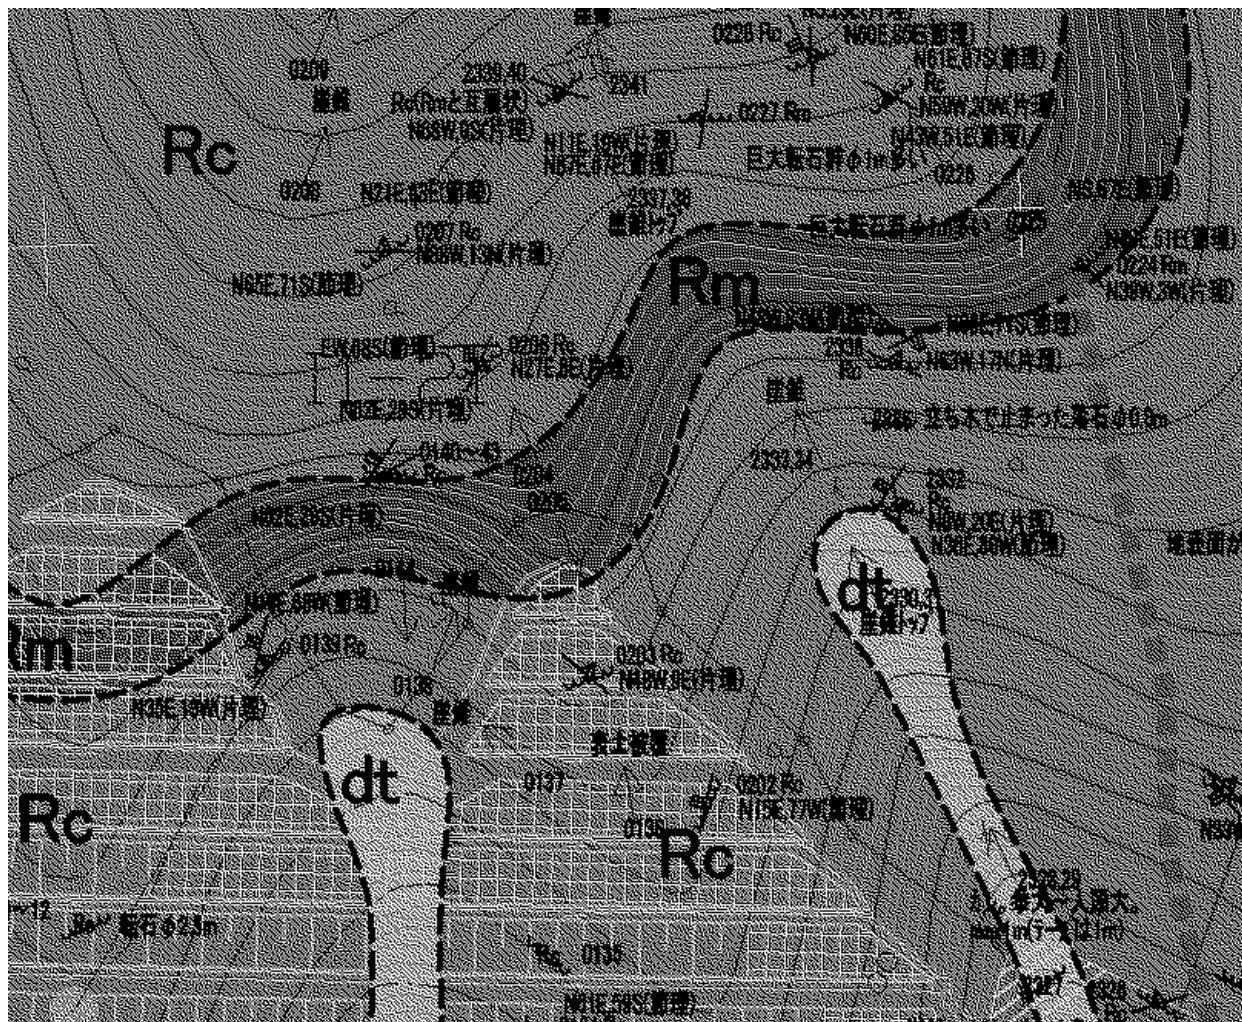
図 3 土木地形地質図の例

図 3 は、土木地形地質図の作成例である。地形図に地質分布を表示し、道路構造（この場合は長大切土）を重ね、滑落崖や転石、露頭、崖錐の分布等が図示あるいは表記されている。

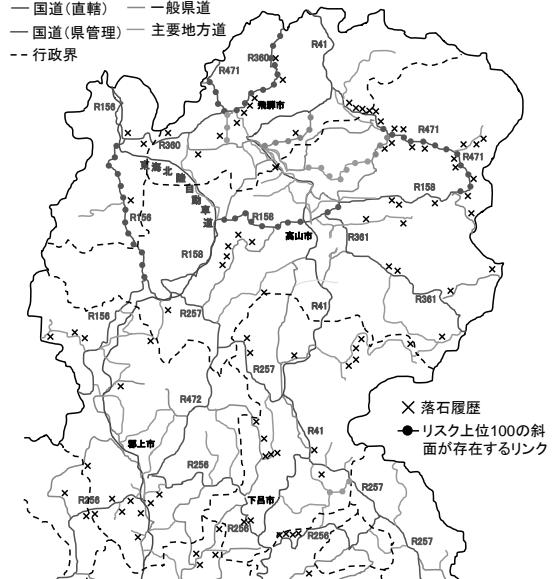
ここで、リスクの評価結果が上位 100 位の斜面（リスクが約 27（万円／年）以上に相当する）に着目して議論を進める。図 4 は、リスクが上位 100 位の斜面が存在するリンクを地図上で強調表示したものである。また、同時に、過去の落石発生場所を地図上に示している。これらの結果より、本研究でリスクが高いと評価された斜面が存在するリンク周辺では、過去にも多くの落石が発生している傾向があり、本研

図 4 リスク上位 100 の斜面が存在する
リンクと落石履歴

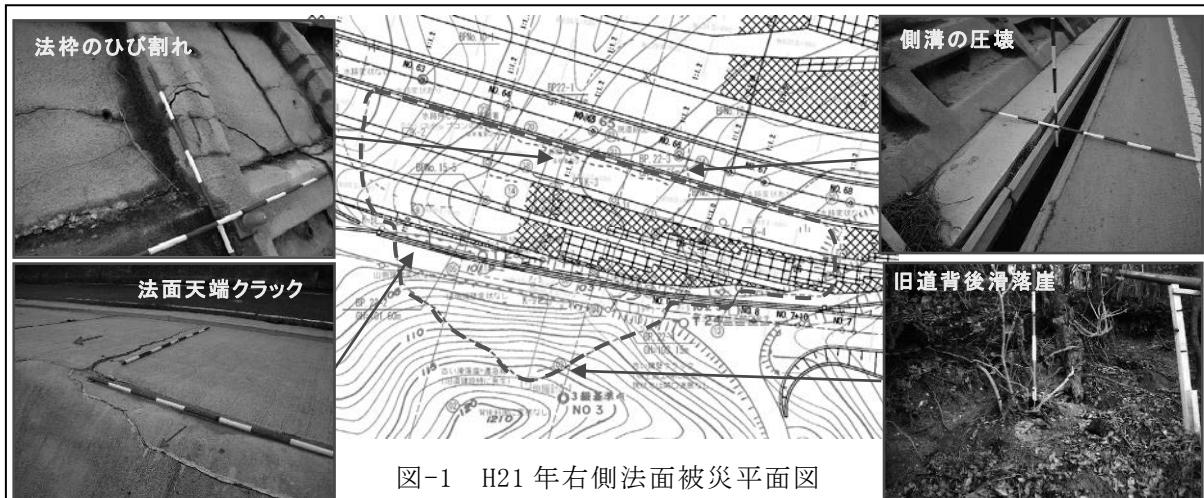
図-1 H21年右側法面被災平面図

④ これらの法面対策によって、左右両側法面ともH20年に竣工し当面安定していたが、供用開始後のH21年には右側法面中央部において、軟岩部を含む法面全体に及ぶ地すべりが発生し、側溝圧壊・法枠亀裂・法肩開口亀裂などの変状が生じた（図-1）。

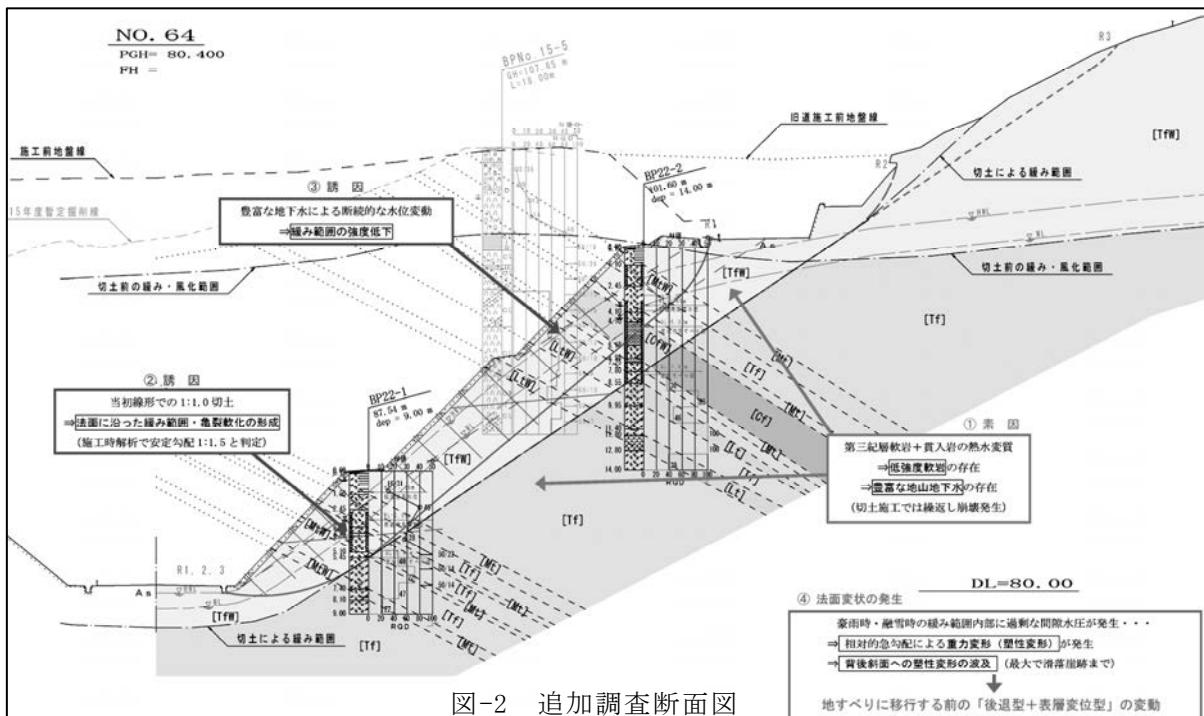
図-2 追加調査断面図

- ⑥ H22年追加調査にて地すべり調査観測を行った結果、軟岩安定勾配に対して相対的に急勾配で施工した右側法面には、重力変形による軟岩部の劣化（緩み～亀裂軟化）が法面に沿って発生し、地山背後の多量の地下水（裂隙水）供給も加わって、地すべり変状を生じている発生機構が考えられた（図-2）。
- ⑦ 斜面全体におよぶ地すべり土塊は、③検討段階の土砂すべり土塊より大きいため、既設アンカーワークは設計荷重を超えていた。また、くさび土塊想定の鉄筋挿入工はすべり面に達していない。

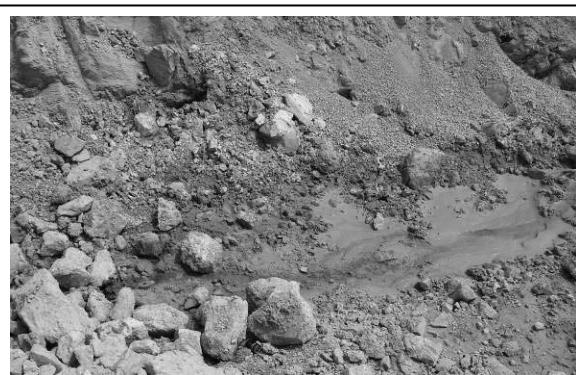
写真-6 掘削底盤からの裂隙水湧出

② 凝灰岩内の貫入岩に関する多量の地山裂隙水の存在（写真-6）

受け盤構造となる右側法面では、地層方向に貫入した玄武岩等が供給源と考えられる裂隙水が施工途中の法面で確認されており、この豊富な地下水の供給が切土後の軟岩地山の劣化を助長させる誘因となつた。

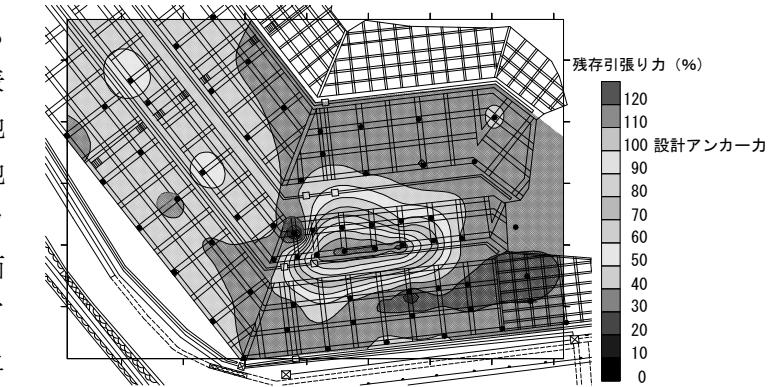
図 1. 施工後 15 年経過した
アンカーのり面の緊張力分布（例）

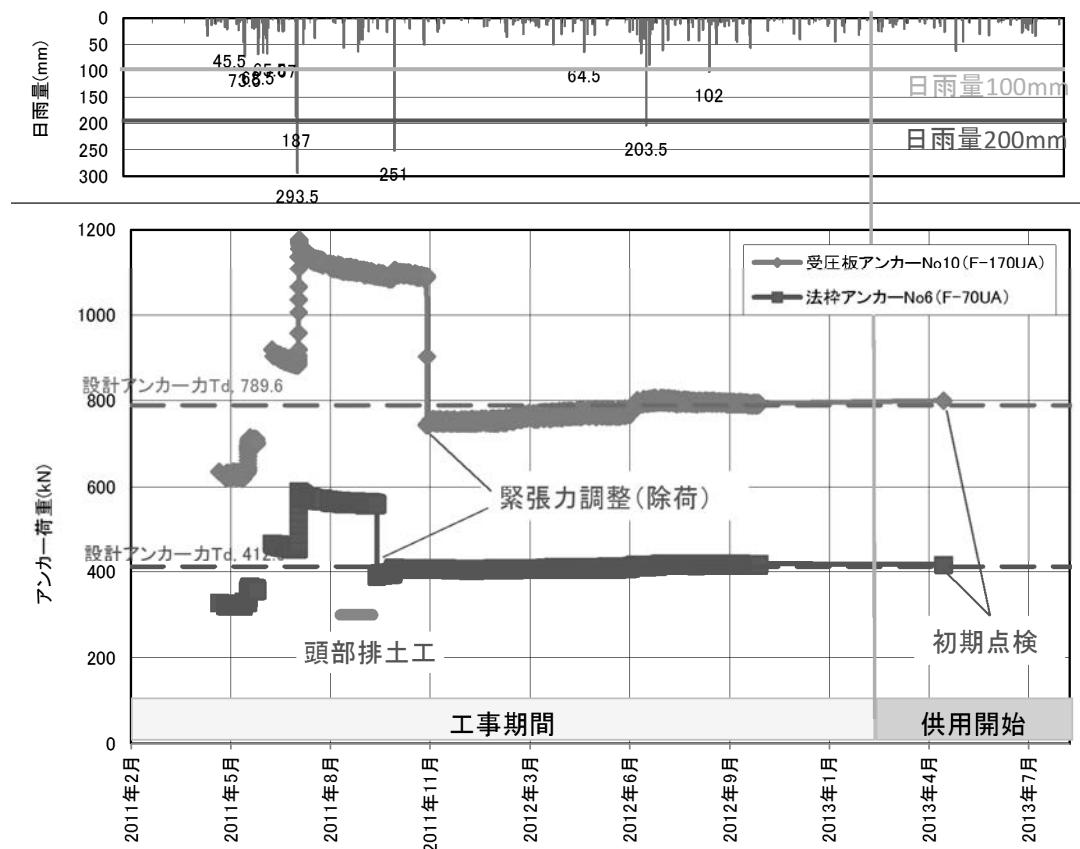
図6. アンカー荷重と日降雨量の関係

対策工として、アンカー工と水抜きボーリング工の対策後、主測線上で孔内傾斜計観測（1箇所）、地下水位観測（2箇所）と併用して、アンカー荷重計観測（2箇所）によるモニタリングを実施している。アンカー対策後、台風により日雨量293.5mm時に、孔内傾斜計およびアンカー荷重計にて斜面の再変状を確認し、のり面コンクリート小段部のヘアクラックが発生している。また、アンカーのり面の詳細な変状状況確認のため、リフトオフ試験による面的調査を行い、再変状ブロックの範囲を特定し、追加対策工として頭部排土工および増加したアンカー荷重を設計アンカー力まで除荷調整した。その後、再変状時と同等の日雨量250mmの降雨を経験したが、地下水位も計画水位以下で、ほぼ設計アンカー力を維持している。変状対策から約1年半後、無事道路も開通し、平成25年2月に供用開始に至っている。

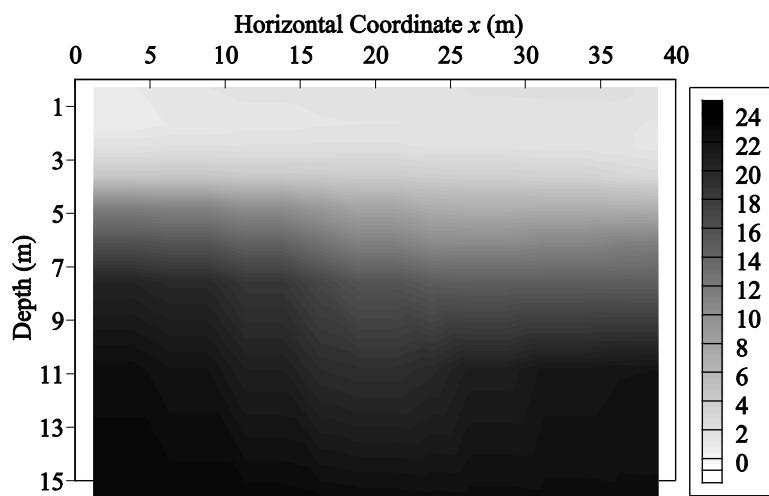
図3 表面波探査によるN値の空間分布

サウンディングと比較すると、局所的な変化には追随できないが、平均的なN値の分布が表現されている。
