第5回

# 地質リスクマネジメント 事例研究発表会 講演論文集

平成26年10月31日（金）

主催：地質リスク学会

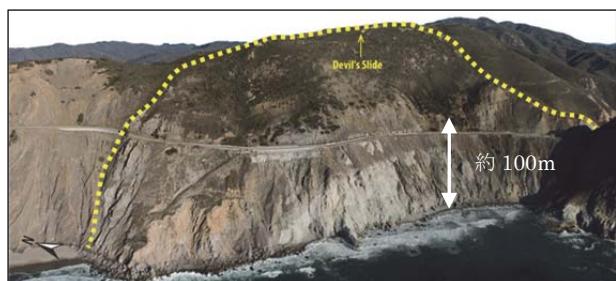
図-2.1 Devil's Slide 地区の斜面全景  
(黄色線内が地すべりブロック、道路は 1 号線、San Mateo Country hp より)

カリフォルニア州デビルズライド地区は、サンフランシスコから南約 28km に位置し、パシフィカ市 (Pacifica) とハーフムーンベイ市 (Half Moon Bay) 間のサンペドロ (San Pedro) 山脈北西部の太平洋に面した沿岸部にある。名前からも分かるように、この地区は海岸線から約 30～70° の急斜面が連続するアメリカでも有数の地すべり（岩盤地すべり）地帯である（図-2.1）。カリフォルニア州主要道路 1 号線 (California's Highway 1) は、この地区で約 800m に渡って地すべりブロック区間を通過しており、1937年に開通して以来、8 度の道路閉鎖（1995 年の 158 日間が最長）している。このため近隣地域は大きなダメージを受けていた。

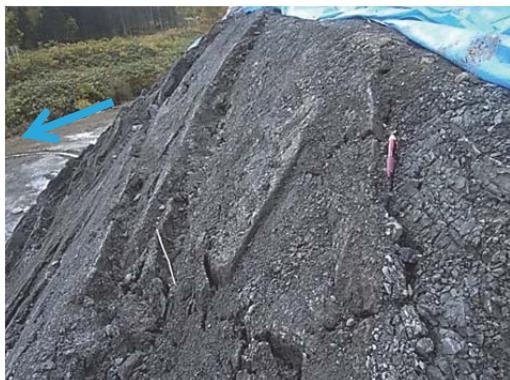
図1 左岸側 1 : 1.2 暫定切土法面の  
トップリングによる変状状況

一般道道線形改良事業に伴う河川切り替え部（延長 270m）において暫定施工中に3つの地質リスクが発現した。左岸側暫定切土 1 : 1.2 法面にトップリングによる変状・岩盤地すべりが、新河道河床部（暫定半断面）に深さ約 1m の洗掘が延長約 100m に渡り発現した。

暫定切土法面部には粘土化を伴う低角逆断層が分布し、断層の上盤は破碎を受け特に脆弱な岩盤であった。また、新河道河床部にも破碎を受けた脆弱な岩盤が分布していた。

- ① 岩盤地すべり・潜在変形が起こり得る断層破碎面より上の脆弱岩盤部を排土し (約 1 : 3.0 切土)、法面保護工を厚層基材吹付による植生工とした。
- ② 上記以外の岩盤被覆層については当初設計通り 1 : 1.2 切土とした。
- ③ 洗掘の拡大防止対策として袋型根固め工を配置した。
- ④ 速やかな用地追加買収の必要性の提案。

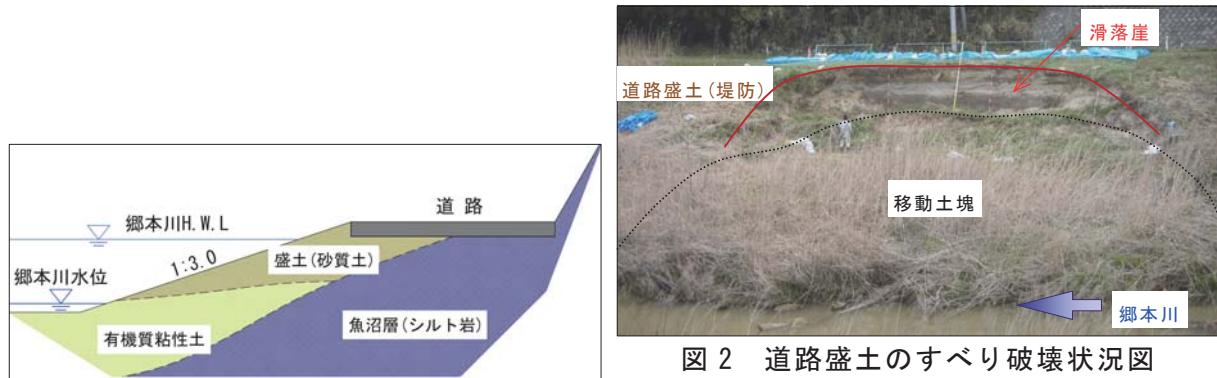
図 2 道路盛土のすべり破壊状況図

本稿で紹介する道路盛土は、人工河川である郷本川の堤防にあたり、地震によってすべり破壊を起こした。道路盛土(堤防)は、高さ 7m、法勾配 1:3.0、天端幅 14m で、近傍の既往ボーリング結果より有機質粘性土もしくは魚沼層シルト岩上に構築されていると判断された(図 1)。本盛土で発生したすべり破壊は、道路路肩付近を滑落崖とし、移動土塊の幅約 25m、延長約 23m で、末端部は郷本川へと押し出した(図 2)。

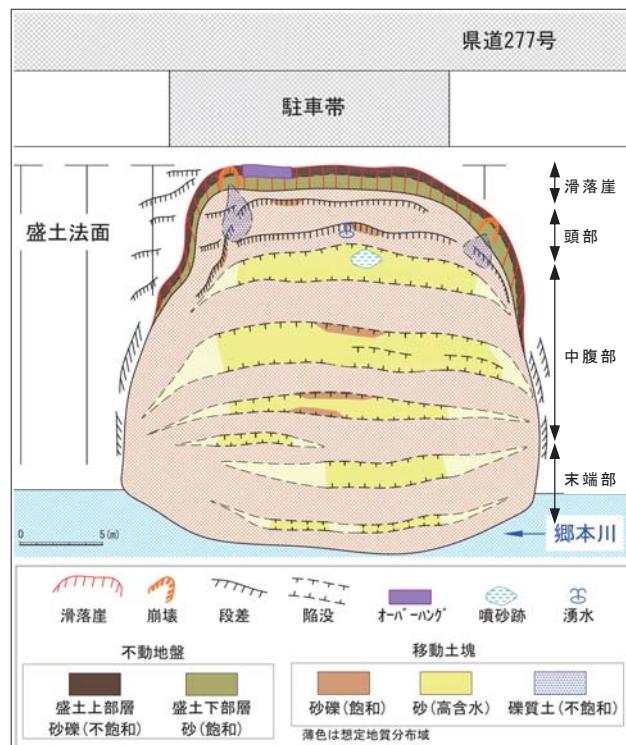
図3 地質及び変形構造平面図

地表踏査により、地質分布、変形構造、湧水状況等について把握した(図3)。この結果、本すべり破壊は以下の特徴を有していることが明らかとなった。

- ① 道路盛土は2層構造で、表層1m程度(上部層)は砂礫を主体とする比較的締まった土質であるのに対し、盛土下部層は粒径の揃った緩い砂で構成されている。
  - ② 盛土上部層は不飽和であるのに対し、盛土下部層は飽和している。
  - ③ 滑落崖は1:0.5の急勾配となり、一部でオーバーハングしている。
  - ④ 移動土塊頭部には複数の段差が形成され、道路の路肩が崩壊している。
- また、崩落した路肩の山側への傾動

は認められず、ほぼ滑落崖に沿って平行に移動している(図4)。

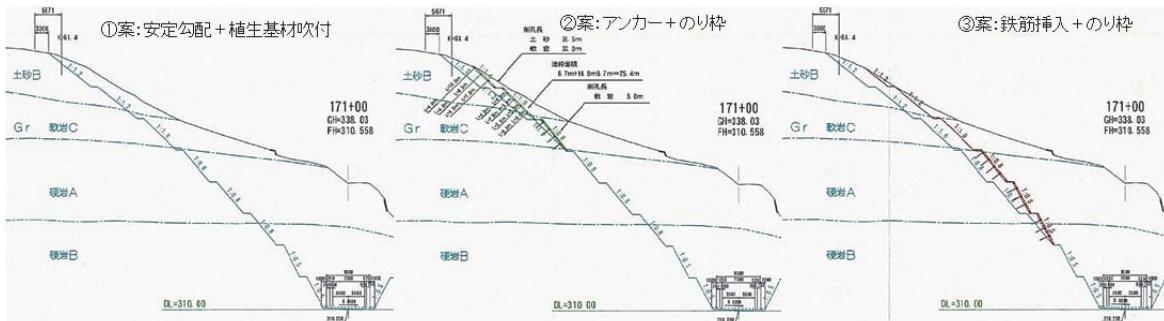
図 1 事前の設計案

当現場は日本道路公団時代に計画された高規格道路事業を国土交通省が引き継いだものである。道路公団時代に計画された長大のり面（最大 8 段、施工延長 180m）に対し、平成 8 年に地質調査（ボーリング（2 本）、室内岩石試験、弾性波探査）、平成 16 年度に設計検討が行われた。その結果、のり面対策工の比較検討案として①標準勾配で切り植生基材吹付工で保護する案、②のり面上部でグラウンドアンカー工を採用して勾配を立てる案、③のり面中段に鉄筋挿入工を採用して勾配を立てる案が挙げられ、経済性と施工段階での対応のしやすさを考慮した結果、①が最適案として提案された（図 1）。

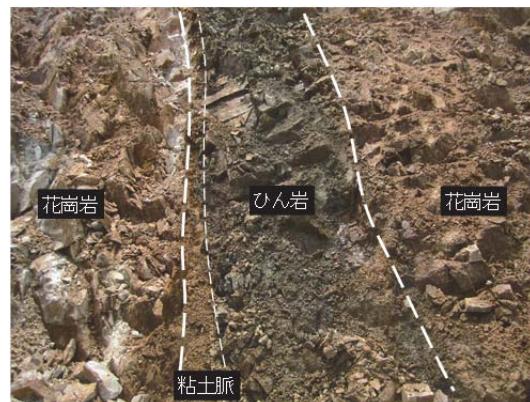
図 2 變質粘土を伴うひん岩脈

その後、事業は国土交通省に移管され、平成 24 年度中の供用開始を控え、工事は①案に基づき平成 23 年 6 月に着工した。切土掘削の初期段階（8～5 段目）において、事前の調査設計段階では確認されていなかった変質粘土を伴うひん岩脈（図 2）が露呈し、粘土鉱物の含有や岩脈及び周辺の亀裂の方向性によっては計画された施工方針では法面の安定性が確保できなくなることが懸念された。また、掘削時に小岩塊のくさび状の抜け落ち（図 3）がしばしば発生する状況であったため、のり面保護工の修正設計が必要となつた。

合には大規模な崩壊に繋がる可能性もある（リスクⅠ）。また、地表踏査の結果、図2のような、ひん岩に伴う粘土脈と連続性の良い亀裂を介した不安定ブロックの崩壊（リスクⅡ）が想定された。さらに、図3のような開口亀裂を介した小規模岩塊の抜け落ち（リスクⅢ）は施工中にもしばしば発生している状況であった。

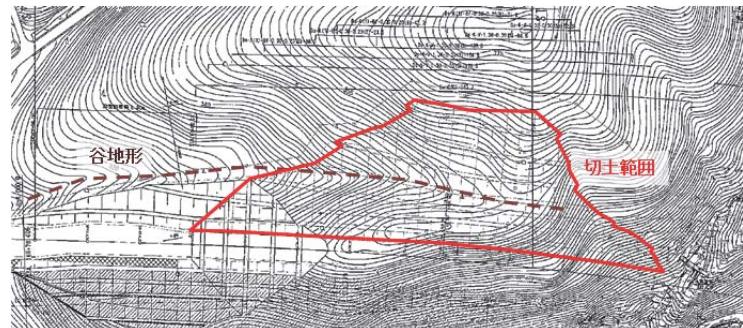
図4 のり面内に分布する谷地形

施工前の地形図や空中写真を判読した結果、対象のり面の周辺にはリニアメント地形が密に分布しており、対象のり面内にも弱部の存在を示唆する谷地形が確認できた（図4）。実際に破碎帯等の弱部がのり面の背後やのり面内に流れ盤で存在した場

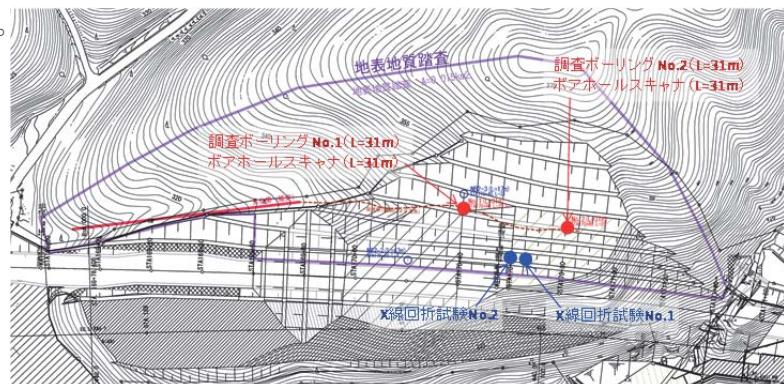
図5 調査位置図

上記のリスクに対し、リスクの規模を把握して対策工の仕様を検討するため、A：谷地形に沿った弱部の存在の有無、B：緩み範囲、C：抜け落ち岩塊の規模を把握することが重要と考えた。さらに岩塊の不安定化を促進する可能性のある亀裂挟在物のD：膨潤性粘土鉱物含有の有無を確認することも重要であると考えた。これら課題点の確認を目的として、地表地質踏査（のり面地質観察含む）、ボーリング及びボアホールスキャナ、X線回折試験を実施する事とした（図5）。

踏査範囲はのり面と谷地形を含む斜面全体、ボーリングは谷地形の延長方向となるのり面の中段付近で実施する事とした。また、X線回折試験用の試料は、ひん岩に伴う粘土脈から採取する事とした。

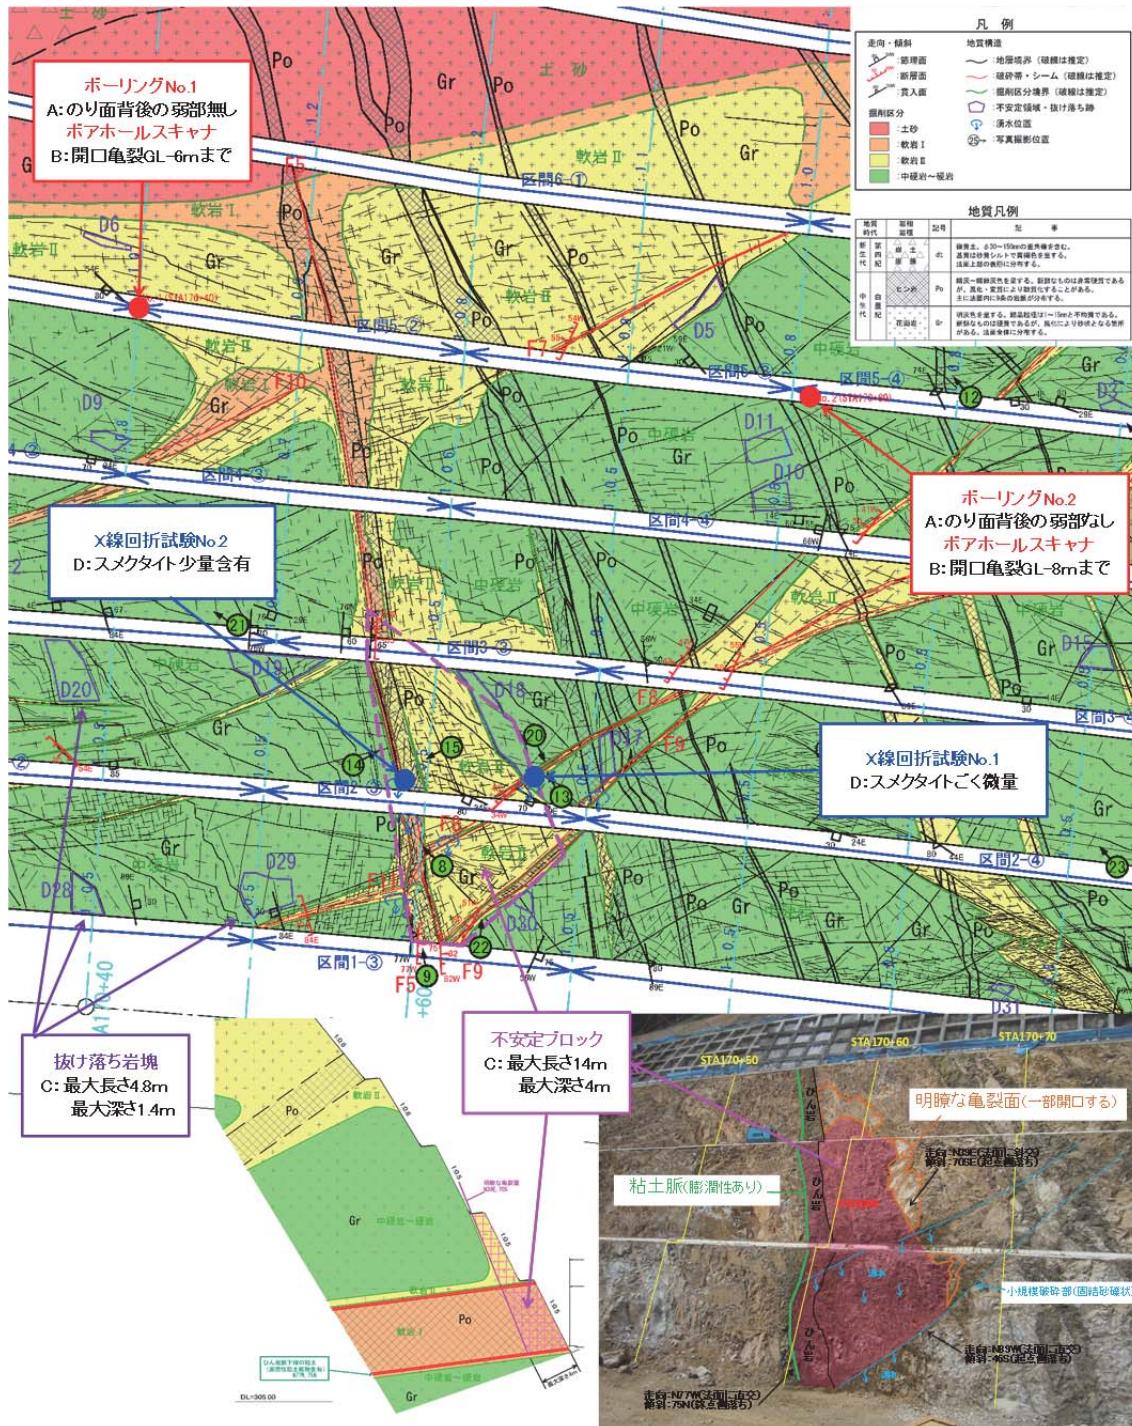
図 6 調査結果

上記の A~D の課題点に対し、追加の地質調査によって以下の知見が得られた。

A : 谷地形を形成するような明確な劣化部は確認できなかった。

B : 開口亀裂が分布から、掘削時の応力解放による緩みは 4m 以内と推察する。

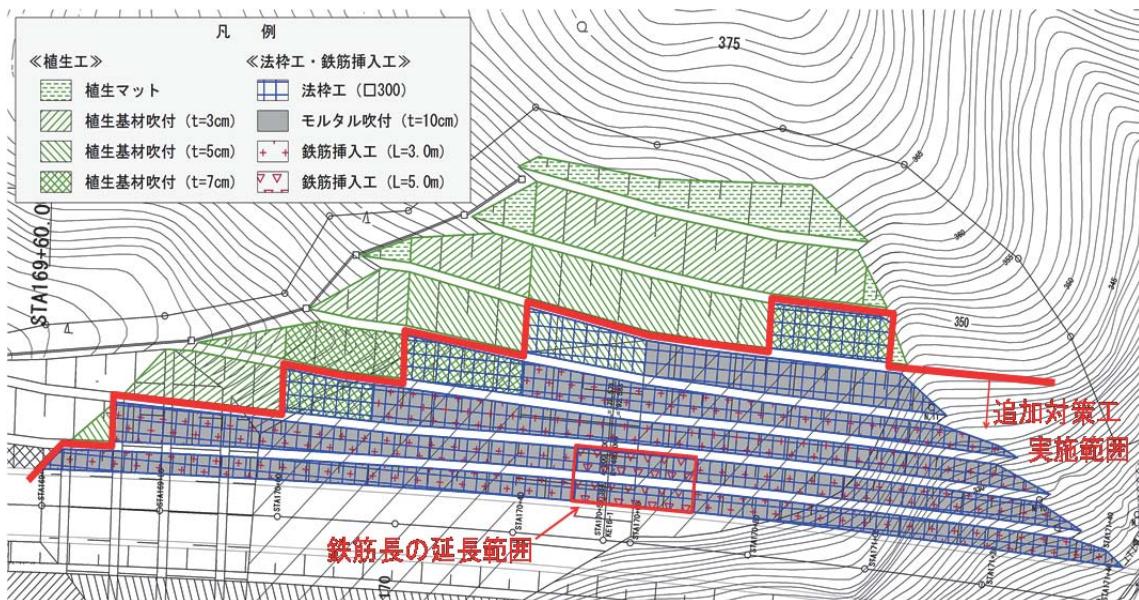
図7 追加対策工平面図

地質調査結果を踏まえ、対策工の検討を行った。当初の計画ではすべての範囲で植生基材吹付工（t=7cm）が予定されていたが、切土勾配と岩盤状況、岩塊の抜け落ち規模を考慮し、のり面の下部に対し吹付法枠工（□300）及び鉄筋挿入工（L=3.0m）を採用した。また、リスクⅡの不安定ブロックに対しては鉄筋長を延長し、L=5.0mとし、水抜きボーリング孔を配置した。（図7）

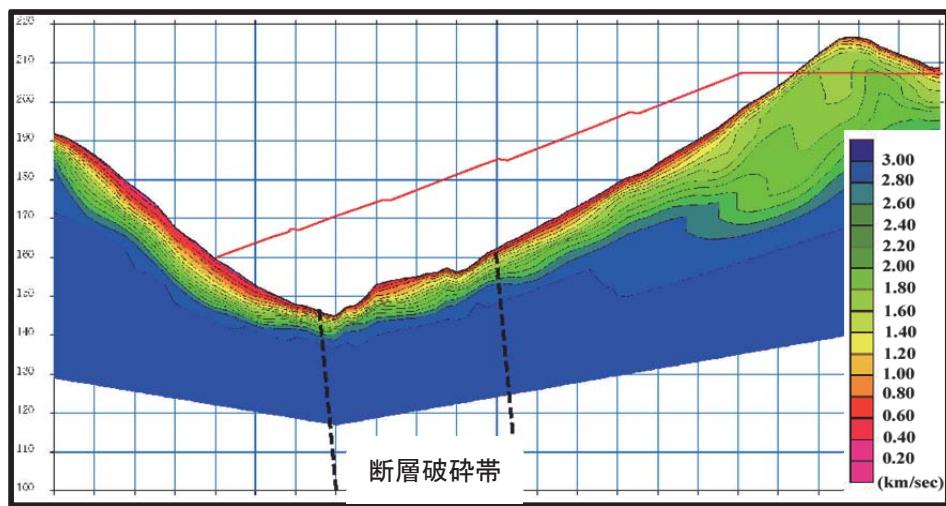
図2 盛土基礎地盤構造分析結果断面図

今回の調査結果では、図 2 に示すように断層破碎帯の分布範囲において、地表露頭およびボーリングコアでカタクラサイトが認められたものの、弾性波速度による低速度帯の存在がないこと、速度構造の連続性が確認されたことから、明らかな弱層の存在、支持力の不足等の問題はないと評価できた。

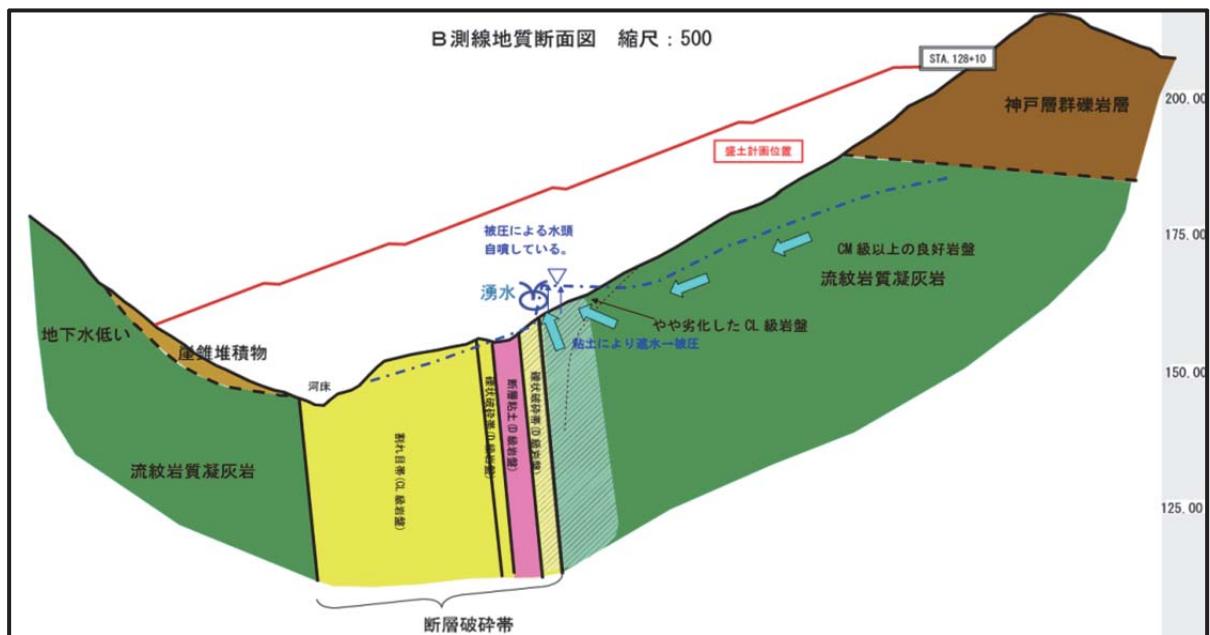
図3 推理地質構造分析結果断面図

その結果、盛土基礎地盤には、図3に示すように斜面に沿って断層破碎帯が存在し、そこが遮水構造となって斜面中腹部から湧水するような現象が確認された。この山腹で生じている湧水は、恒常的に認められることから、施工後の盛土内に地下水が供給される可能性が高いとして、その対策の検討を行った。

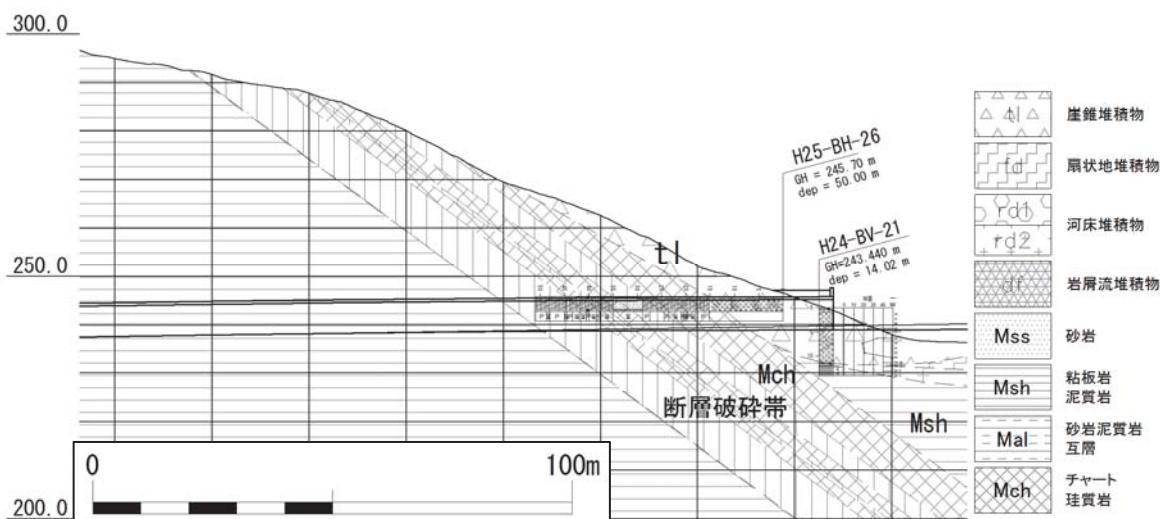
図4 Aトンネルの坑口部の断層破碎帯の分布

斜面崩壊の発生原因となる地質リスク要因を把握するためには、弾性波探査により確認された低速度帶の地質状況および崖錐堆積物の厚さを確認する必要がある。そのためにトンネル坑口部の水平ボーリングを追加で実施して、低速度帶の要因と崖錐堆積物の厚さを検討した。その結果、低速度帶はチャート層に沿った断層破碎帯であることが分かった。破碎帯の厚さは図4に示す通り水平距離で20m程度と厚い。周辺の付加体堆積物の構造が大局的に坑口側傾斜であるため、この断層破碎帯は坑口斜面に対して流れ盤であり、斜面が崩壊しやすい。

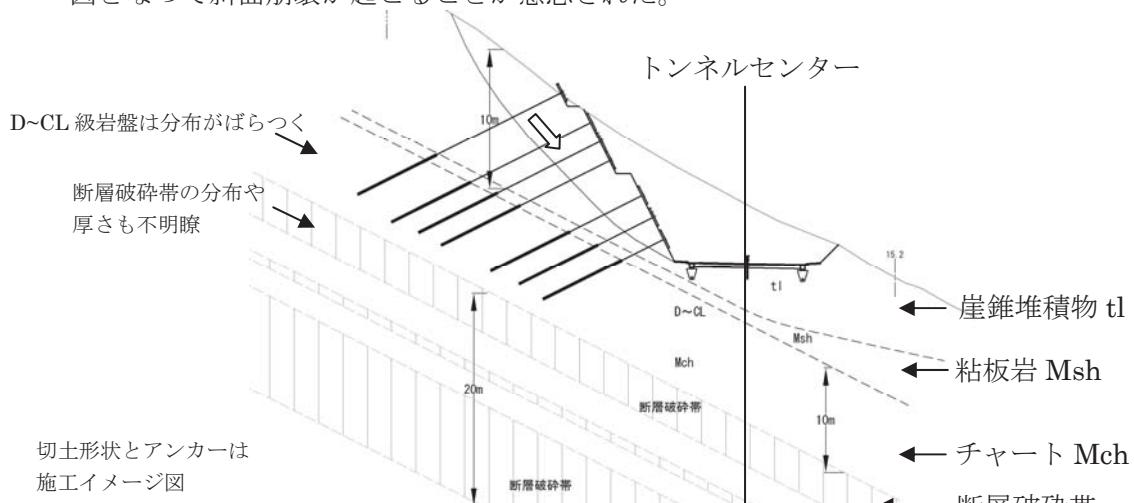
図5 Aトンネル坑口部の横断方向の断面図

また、トンネル坑口横断方向の断面図を図5に示す。調査の結果では崖錐堆積物の厚さは10m程度で、着岩後のチャートは、D～CL級岩盤相当が10mほど分布し、その下位に破碎帯が20m続いている。破碎帯の直上のチャートの岩盤状況は、割れ目が密に発達し、ゆるみが認められる状況であった。岩盤はD～CL級岩盤相当であるが、D級岩盤とCL級岩盤の分布状況が不明瞭でばらつくリスクがある。そのためボーリング調査数量の少ない中では、適切なアンカ一定着深度が判断できず、アンカ一定着長不足が原因となって斜面崩壊が起こることが懸念された。

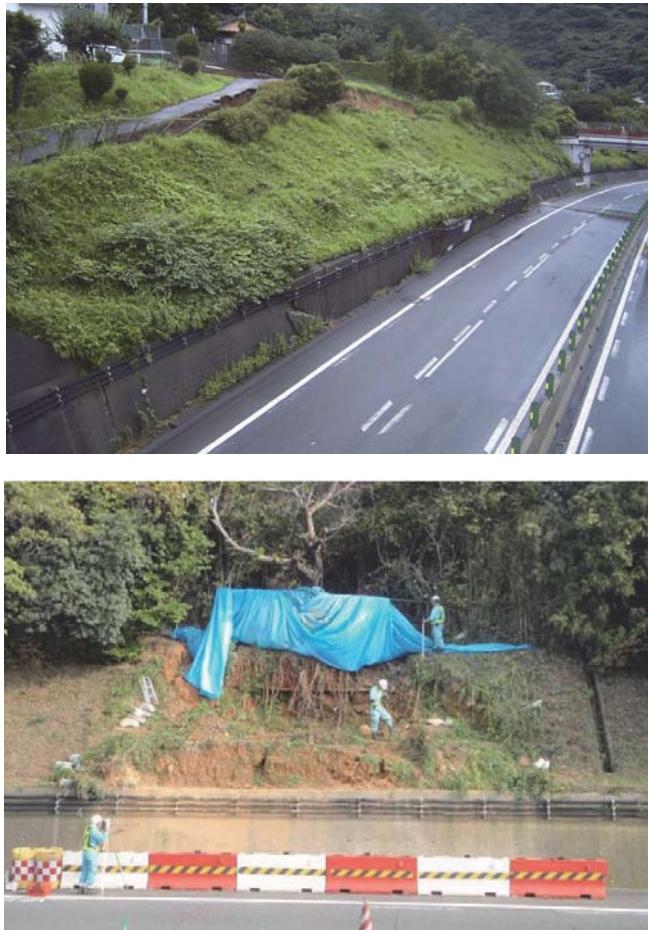
図2 災害発生箇所（2例）

近年発生した土砂災害は図2のような斜面崩壊であり、これらが発生した箇所はいずれも平成8年度の道路防災総点検の点検箇所として抽出されていなかった。その理由は不明であるが、100m程度しか離れていない位置で2年連続して土砂災害が発生したことから、総点検時には考慮されていなかった地質リスクが潜在していると考えられる。また、同地区ほど顕著な災害ではないが、軽微な土砂流出や異常出水は他の地区でも発生しており、山裾部を縫うように敷設される同路線ではこのような地質リスクがこの他にも潜在しているものと予想される。

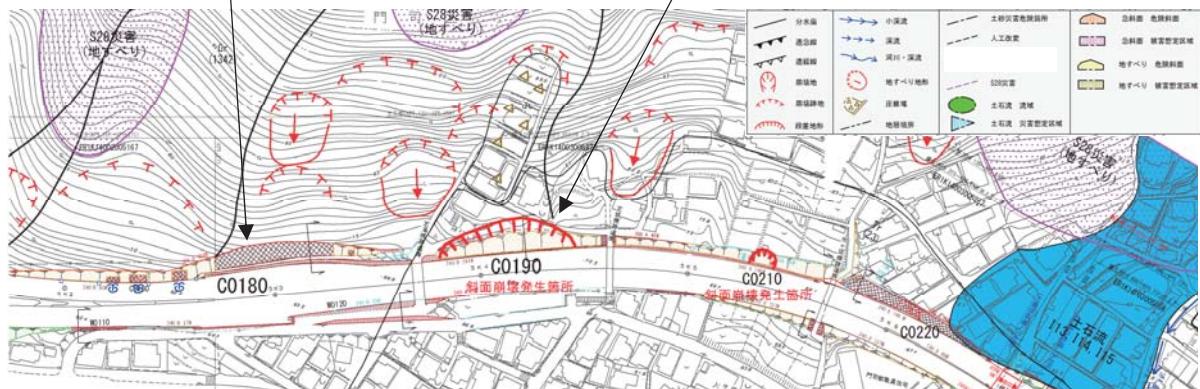
図 5 土砂災害発生箇所及びその周辺における地質リスクの評価結果

種別	のり面データ	他の種別の災害		周辺地形不安		不安地質		地下水		地形改変		維持管理情報		災害履歴		その他		評価		
		評価	点数	評価	点数	評価	点数	評価	点数	評価	点数	評価	点数	評価	点数	評価	点数	H 2 5	合計	
本線切土部	CO180	*	c	0	a	15	a	10	a	15	*	c	0	b	10	a	20	b	-10	A-1 60
本線切土部	CO190	*	c	0	a	15	a	10	a	15	*	c	0	c	5	a	20	c	-40	B-1 25

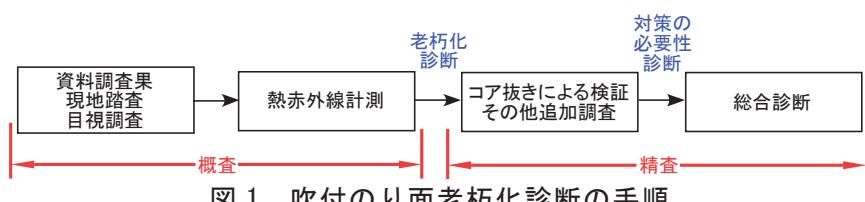
図1 吹付のり面老朽化診断の手順

热赤外線映像法による吹付のり面老朽化診断は、(独)土木研究所発行の「热赤外線映像法による吹付のり面老朽化診断マニュアル<sup>1)</sup>」に示されている手法であり、热赤外線映像装置の対象物の表面の微小な温度差から物体の性質や物体内の状況を把握できる特性を道路周辺の吹付のり面の吹付の劣化または背後空洞状況等を判定する調査法である。

この热赤外線映像法は、目視点検では、発見しにくい吹付のり面の剥離や背面空洞・土砂化を抽出できる非破壊検査法として有効である。当診断法では、周辺の地形地質、吹付けの状況、コア抜きでの背面状況の確認等の複数の調査により総合的に診断を行うことが重要である。

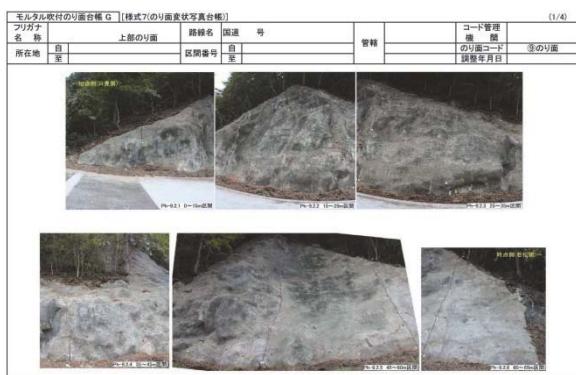
**モルタル吹付のり面台帳 G** [様式3(のり面の諸元と補強・補強履歴および調査・点検履歴)]

フリガナ 名 称	上部のり面	路線名 国道 号	管轄	コード管理 機 のり面コード	③のり面 登録年月日
所在地 自 室	区間番号 自 室				
施工時期 不明					
補強・補強履歴					
位置	補強強度 月日	内容	実施の 有無	調査年月 記載	調査・点検の種別 健全度 の評定
工程	モルタル吹付のり面		有	2013.10.18	目視定期調査、熱赤外線 検査法調査
吹付厚	9 cm				II 構造劣化、背面土 砂化
向き	南北西→南				
のり面勾配	1:55~0.95~1.1				
のり面高さ	H=13.3~22.3m				
のり面長	L=86m				
のり面幅	850m				
ラス網 のり面無	有				
調査結果	健全性および陥没による 影響等

当該台帳は、道路管理者の道路パトロール時や定期点検時に活用し、劣化の進行程度を記録する。点検頻度は、融雪期後(4～5月)および雨期後(10～11月)の年2回とする。また、5年に1回程度の頻度で熱赤外線調査を実施することとした。

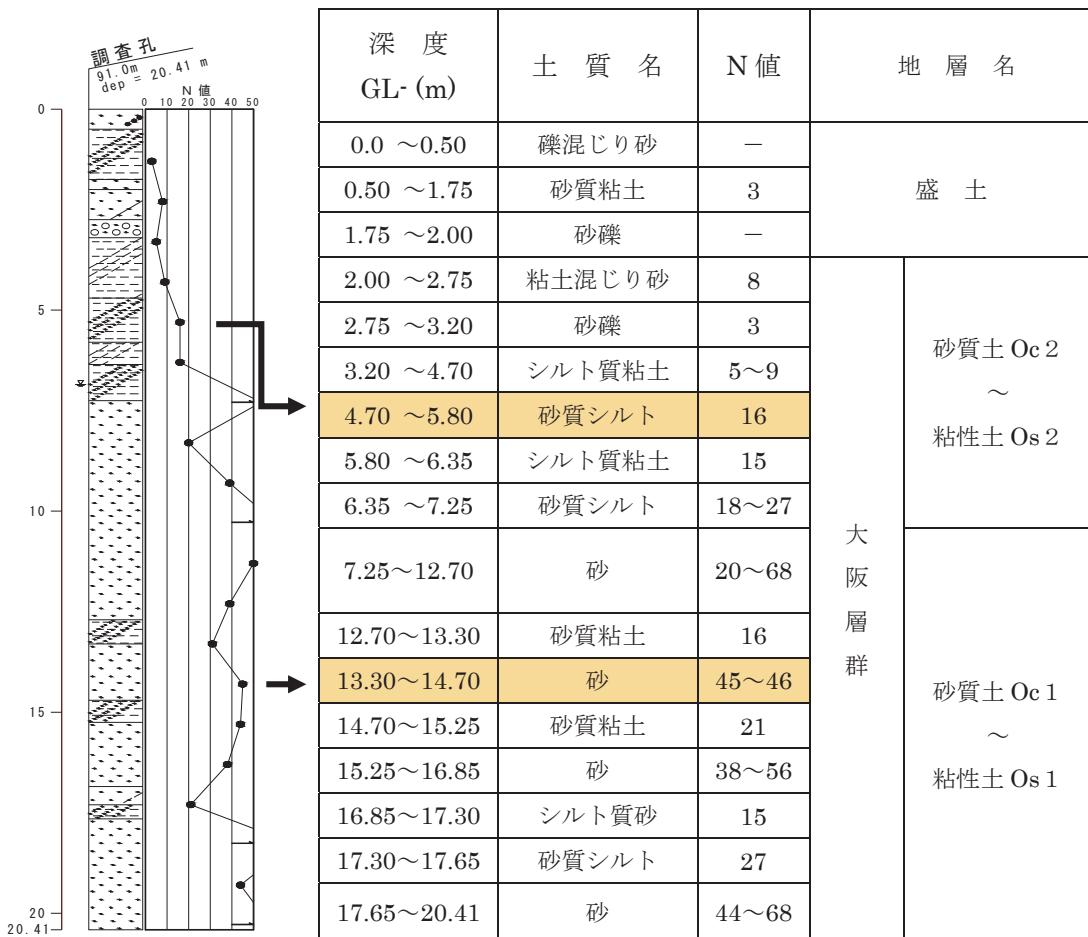
図 5 調査地点の地層構成

検討地点の地層構成を図5に示す。GL-2mから粘性土と砂質土の互層状となる大阪層群が分布する。GL-7.25m付近で粘性土主体のOc2～Os2層と、砂質土主体のOc1～Os1層に大別される。原位置試験(SB-IFT)は4.7m～5.8mの砂質シルトと、13.3m～14.7mの砂層で実施した。

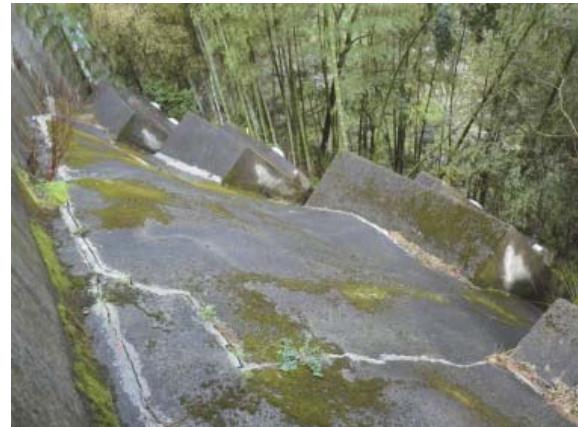
写真-1 アンカー周辺のクラック変状

この道路擁壁末端部のアンカー周辺の吹付

けコンクリートにおいて幅5cm前後のクラックが発生し、雨水の流入等による変状の拡大が無いようモルタル詰めによるクラック補修を行ったが、その後もクラックの拡大が見られた（写真-1）。このため、アンカー工の抑止機能の不足もしくは低下による当初想定のすべり変動が懸念され、このため、アンカーの健全性調査および道路のり面の動態観測を実施

リフトオフ試験の結果、アンカーの残存引張り力は設計アンカーアー力の20%近くまで低下していることを確認した。アンカー近辺の吹付け工の背面の空洞化や水抜きに土砂詰りが見られることから表土層の劣化・流出等による影響が考えらる。

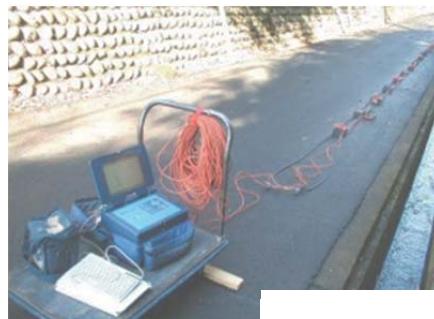
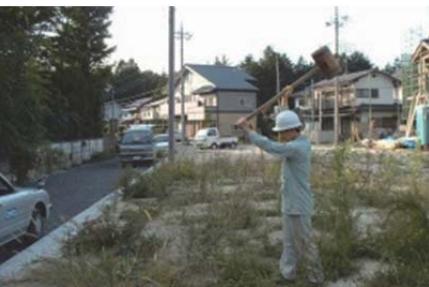
写真 1 表面波探査

本事例は、代表箇所でのボーリング結果を用いてキャリブレーションした表面波探査と電気探査の結果をクロスプロットすることで、短期間に漏水の可能性の高い箇所を抽出するものである（写真 1 実施状況の写真）。

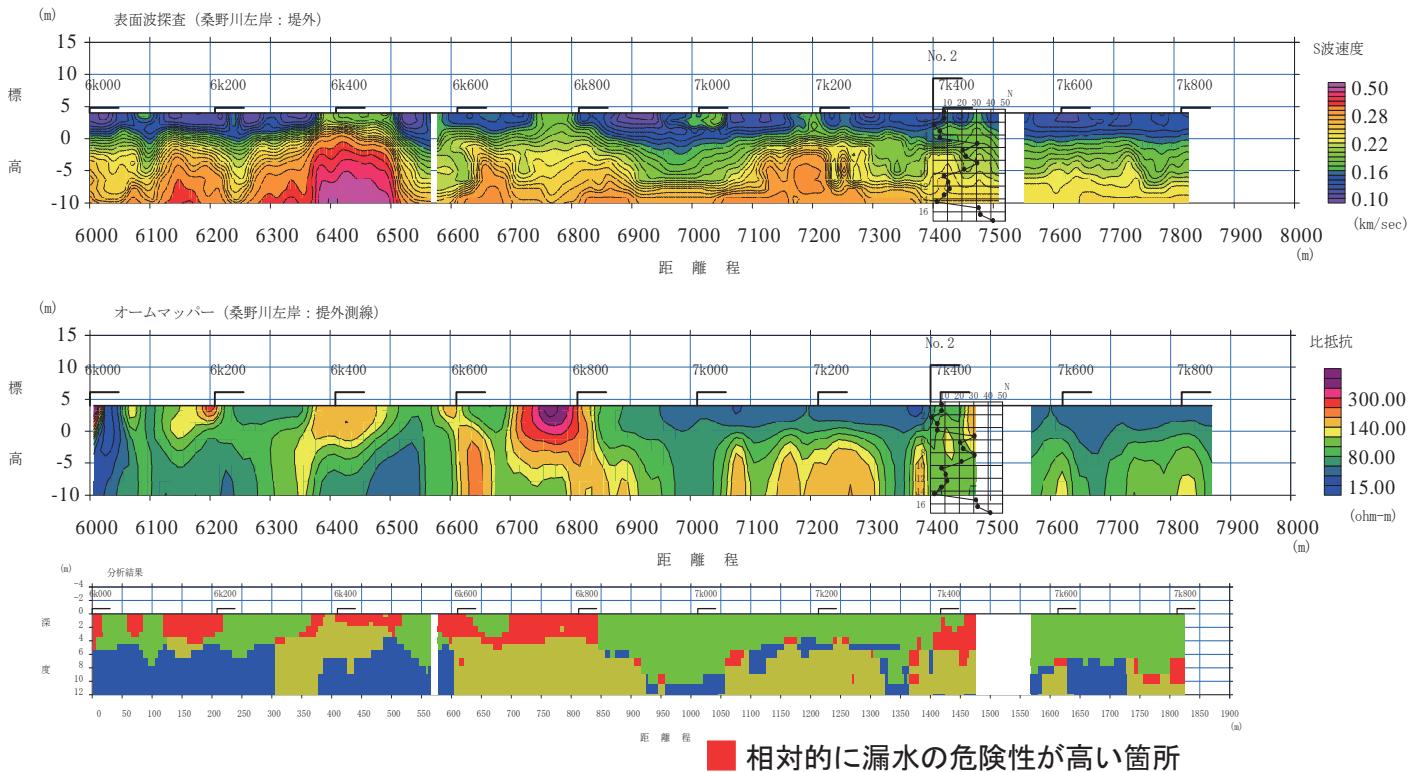
図2 上：表面波探査結果、中：電気探査結果、下：クロスプロット結果例

これに従って両探査結果をクロスプロットしたものが図2下となる。赤で着色された箇所が漏水可能性の高い箇所と判断する。

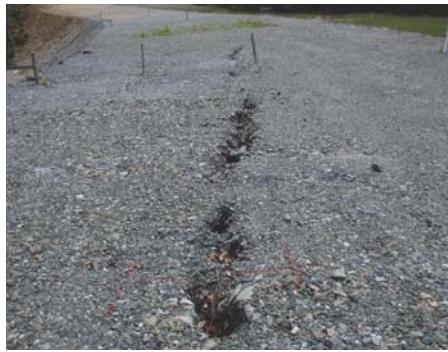
図4 発生した亀裂の状況

盛土天端のクラックは、盛土施工後の放置期間中（動態観測期間中）に盛土天端に発見された。なお、動態観測結果（図5 盛土安定管理図 S～δ/S）からは顕著な破壊挙動は示されていないが、盛土クラックにより基礎地盤部のすべり破壊が誘発されるリスクも想定された。また、崖側に沿うように亀裂が生じていたため、R側に大きく沈下したことによる亀裂と予想されたが、すべり破壊が生じている可能性もあるため、変状のメカニズムを解明するために追加調査及び軟弱地盤解析を実施した。

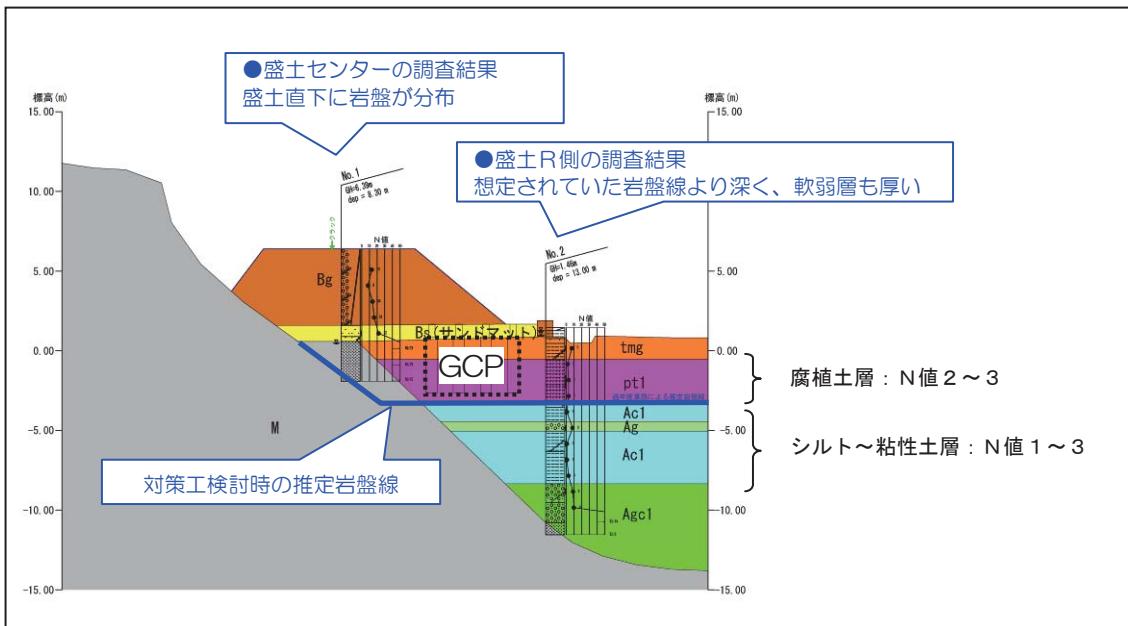
図6 クラック発生箇所の地層横断図

変状が著しい箇所について3断面を選定し、各測点で横断方向にボーリング調査を2箇所実施した。室内土質試験は、FEM解析を行うために必要なパラメータの収集のため圧密・三軸CUB等の試験を実施した。調査を実施した結果、特に変状が著しい断面では図6に示すように盛土中央付近まで盛土直下に岩盤が分布し、R側に急激に岩盤が深くなり、軟弱層もR側に厚くなっていることがわかった。

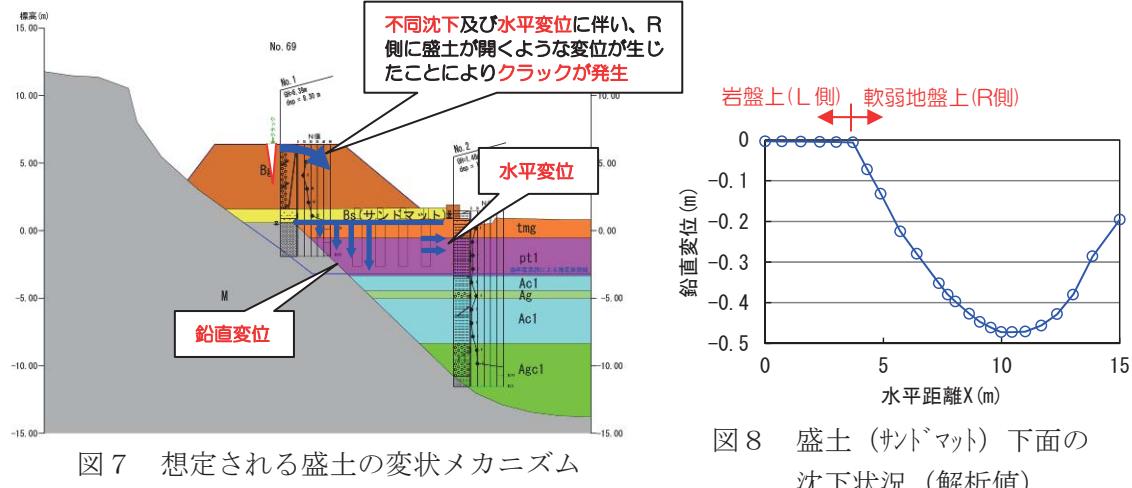
図7 想定される盛土の変状メカニズム

田・関口モデル)を行った。その結果、図7及び図8に示すようにL側においては全く沈下が生じないのに対し、R側で大きな沈下が生じていることにより、盛土がR側に開くような変位を生じたためにクラックが発生したと考えられる。

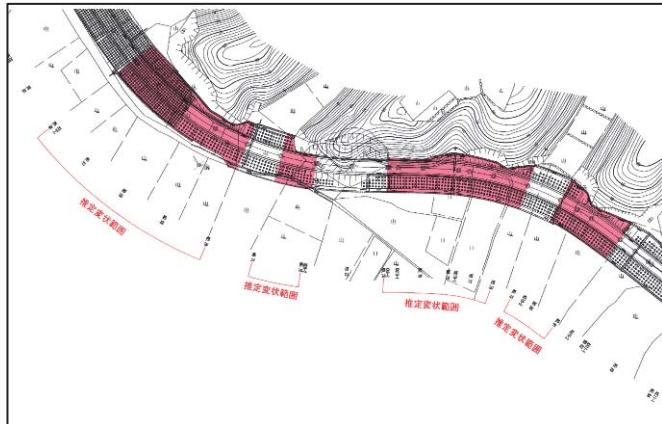
図10 推定した変状範囲

変状の推定範囲は、図10に示す範囲とした。L側に台地の崖が接し、R側に岩盤が傾斜し軟弱地盤が厚くなっている箇所は、盛土表層にクラックが生じていない範囲も潜在的にクラックが生じている可能性もあるとして推定範囲に含めた。変状範囲の推定は、2測線で実施した探査結果及び地質調査結果と平面図から読み取った地形状況も考慮して推定した。

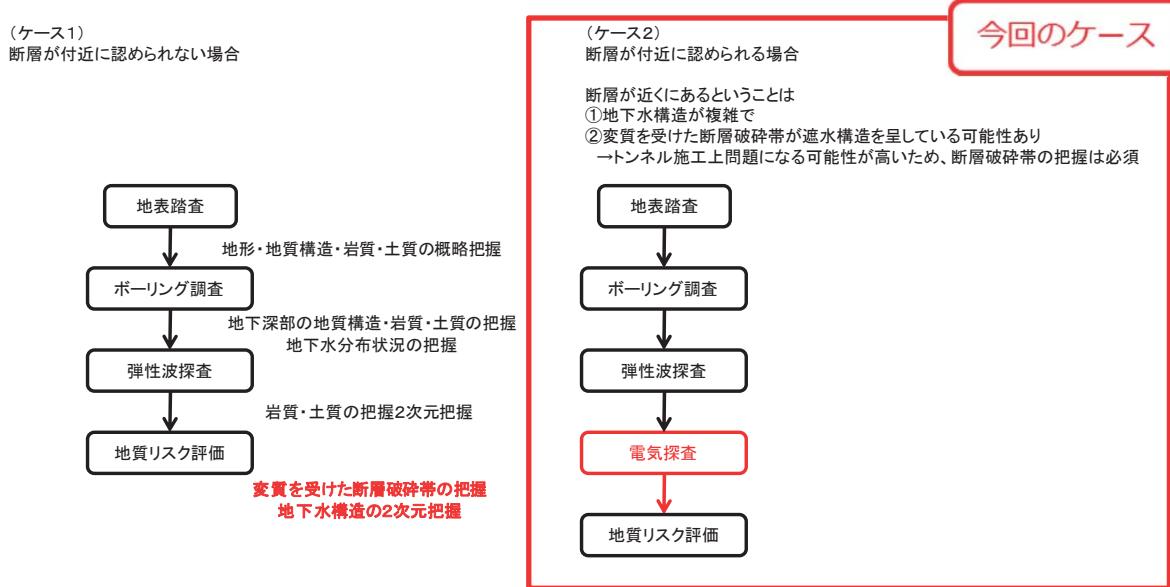
図2 地質リスク抽出のフロー

トンネル建設に伴う地質調査における、地質リスク評価までのフローを、図 2 に示した。

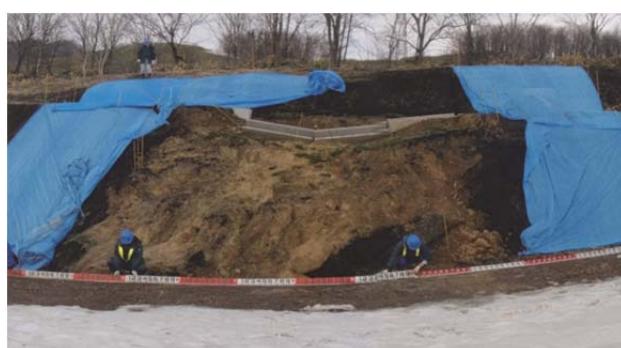
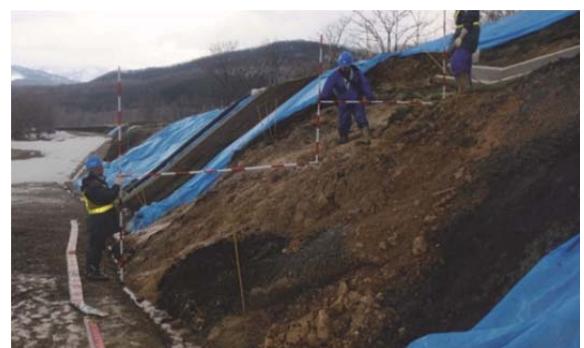
写真 1 崩壊地全景（左正面・右横断）

事例箇所の位置する北海道中央部には、神居古潭帯と呼ばれる変成岩地帯が南北に延び、片岩や蛇紋岩など膨潤性粘土鉱物を伴う脆弱な地質が分布する。また、北海道は高緯度地域のため、強い凍結融解作用を受け土砂の細粒化や緩みの進行、クリープ性斜面変動を伴うことが多い。崩壊発生箇所はこのような脆弱な粘性土を伴う緩い崖錐堆積物が低切土の緩斜面区間に厚く分布する条件であった。

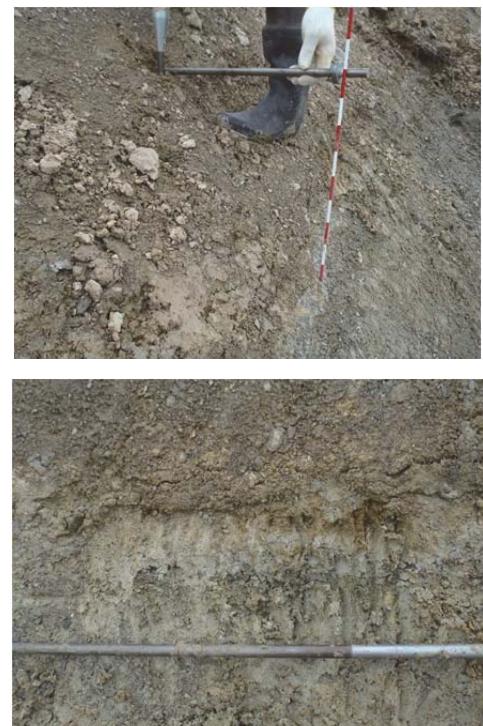
写真1 崩壊基底面の軟弱粘性土層

当該箇所で発現した地質リスク（法面崩壊）は、傾斜岩盤上の崖錐堆積物の基底面（土砂一岩境界）で発生しており、境界部には厚さ5cm程度の変成岩起源の雲母や滑石等を含有する主体とする高含水せん断強度の低い軟弱な粘土が確認された。崩壊はこの土砂一岩境界に分布する粘土層を弱層（すべり面）とし、背後に集水地形や水ミチ（地下水の浸透経路）を伴うことで、法面崩壊が発生し易い条件（地質リスク）が潜在していたものと考えられる。

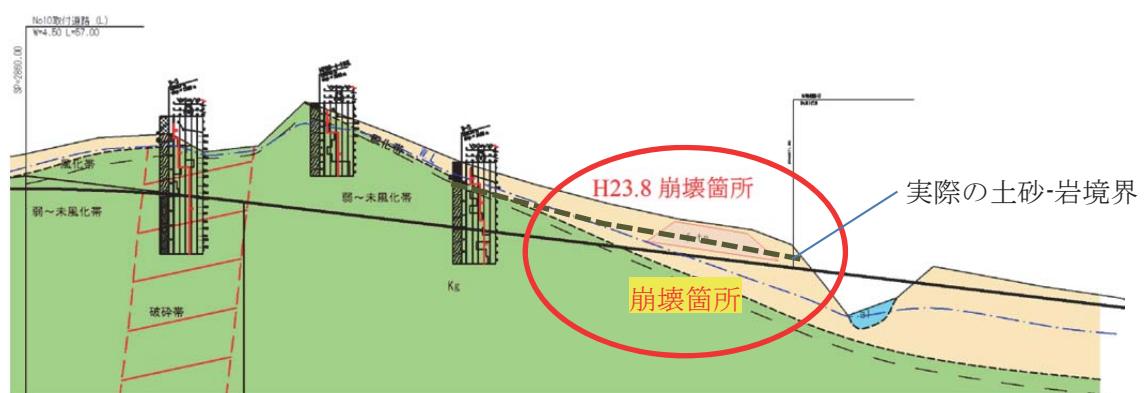
図2 調査当時の想定地質縦断面図

当初は法面の不安定化につながる破碎帯の分布に着目していたため、一般的な法面調査手法と適合する切土高が最大となる箇所を中心とした調査配置となっていた。このため、低切土部の崖錐斜面は問題ないと判断して、一般的な法面勾配と保護工を適用した。しかし、崖錐性緩斜面区間に当初想定していなかった流れ盤傾斜の土砂一岩境界部の弱層が出現したため、施工中に法面崩壊が発生し、追加調査・設計、対策工事が必要となったケースである（地質リスクが発現）。

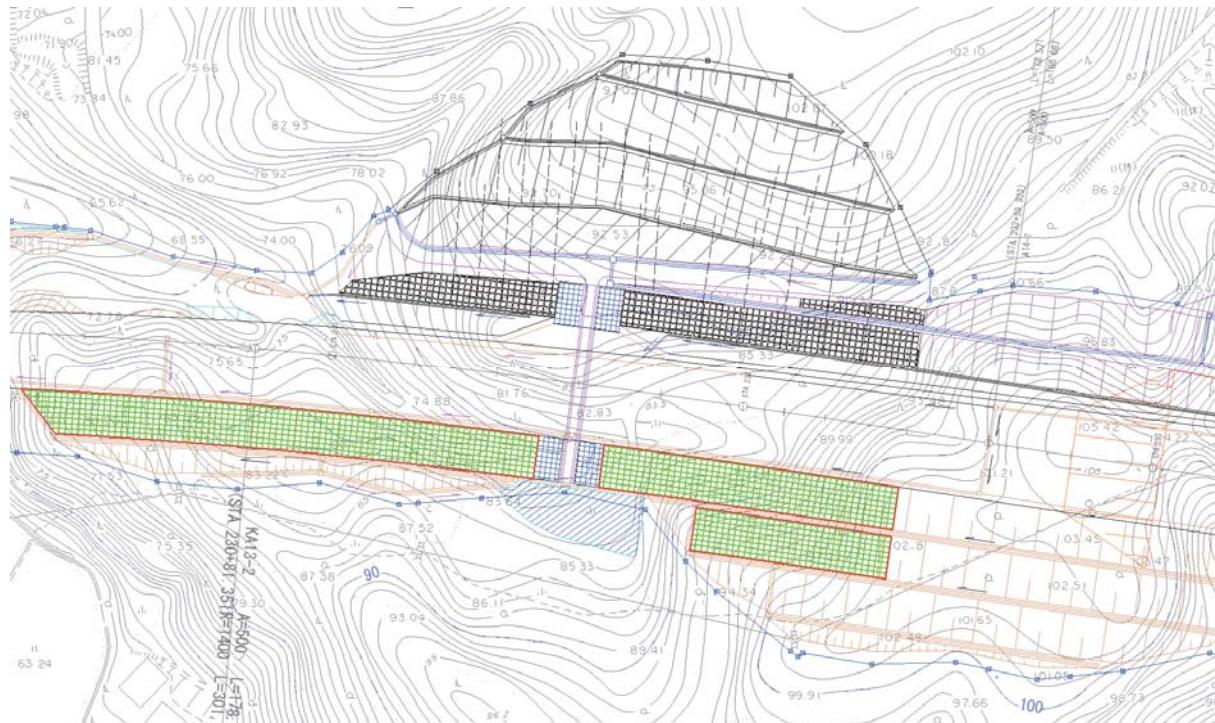
図-10 R 側法面の対策工（法枠）計画範囲

枠内は、モンモリロナイト含有率の高い地山であり、乾湿繰り返しに伴う吸水膨張を抑制する目的でモルタル吹付けとした。

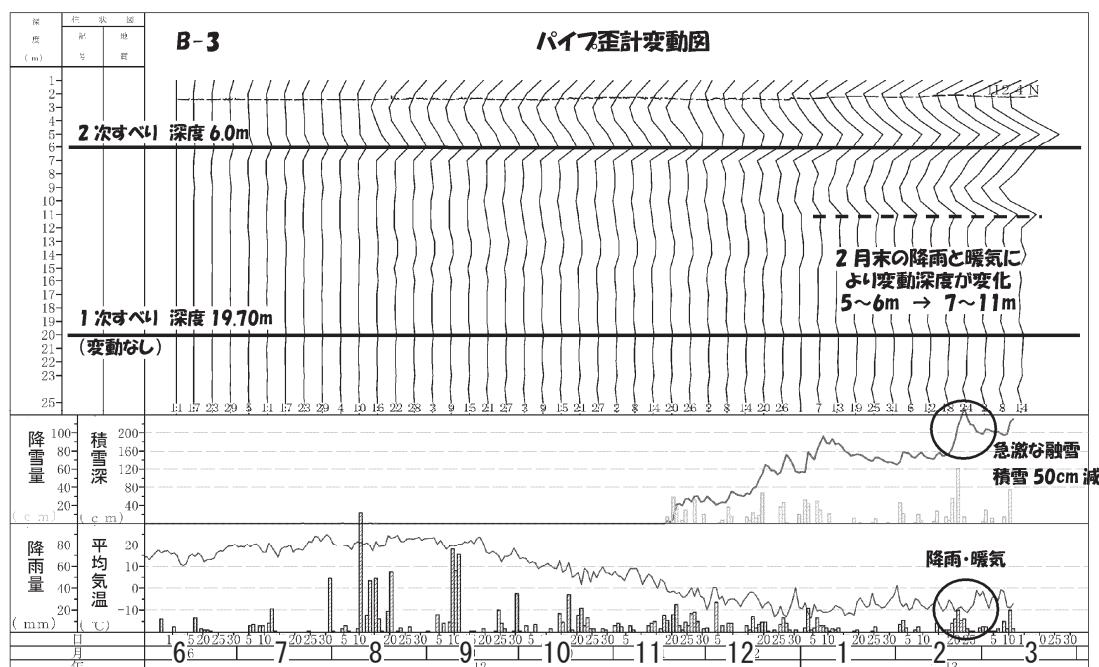
図2 地すべり頭部付近 (B-3号孔) の歪変動 (2012年6月～2013年3月)

図2では、2月中旬から下旬にかけて積雪量が増加した後、2月末の降雨と暖気により急激な融雪が発生（積雪深減少）していたことが確認できる。特に2月24～27日の4日間の融雪量は雨量換算で156mmに相当し、月末時点の実効雨量が210mmに達しており、相当量の地下水が供給されたことが地すべりを不安定化させたと考えられる。

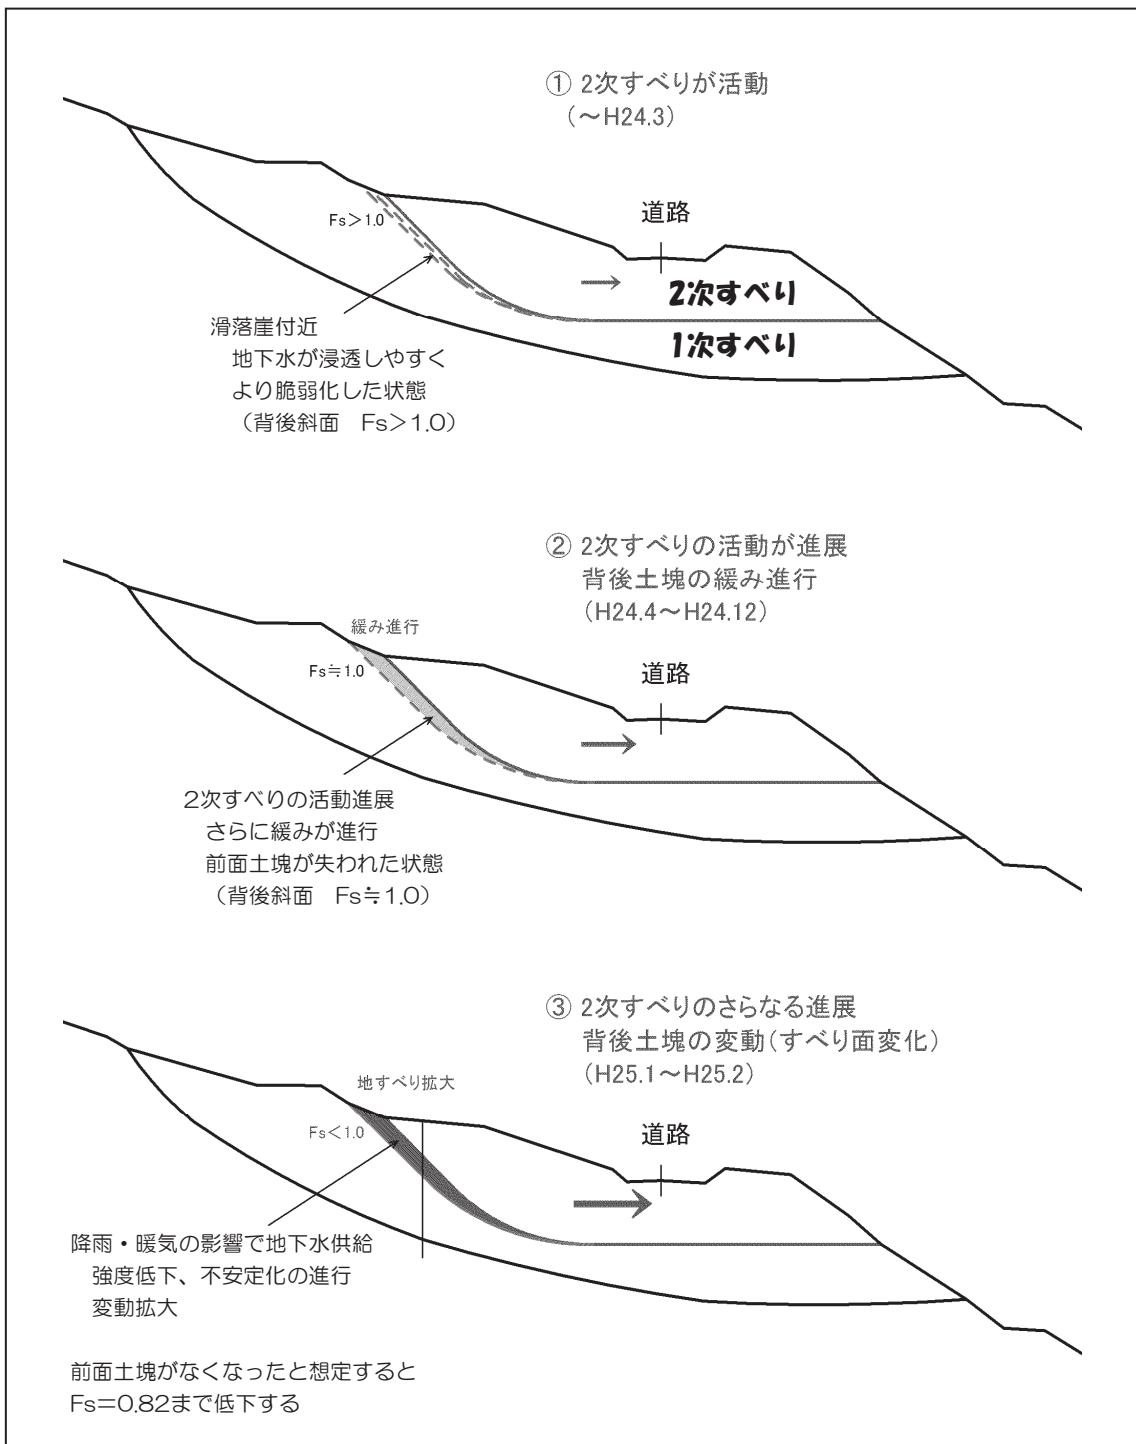
図3 地すべり範囲拡大のメカニズム

このような状況下、2次すべりの活動の進展で緩みが進行し、頭部滑落崖背後の土塊は前面の押さえがなくなったような状態となっていたと考えられ、2月末の急激な融雪により多量の地下水が供給されたことで安定を損なって変動し、地すべり範囲が拡大（リスク発現）したものと考えられる（図3）。

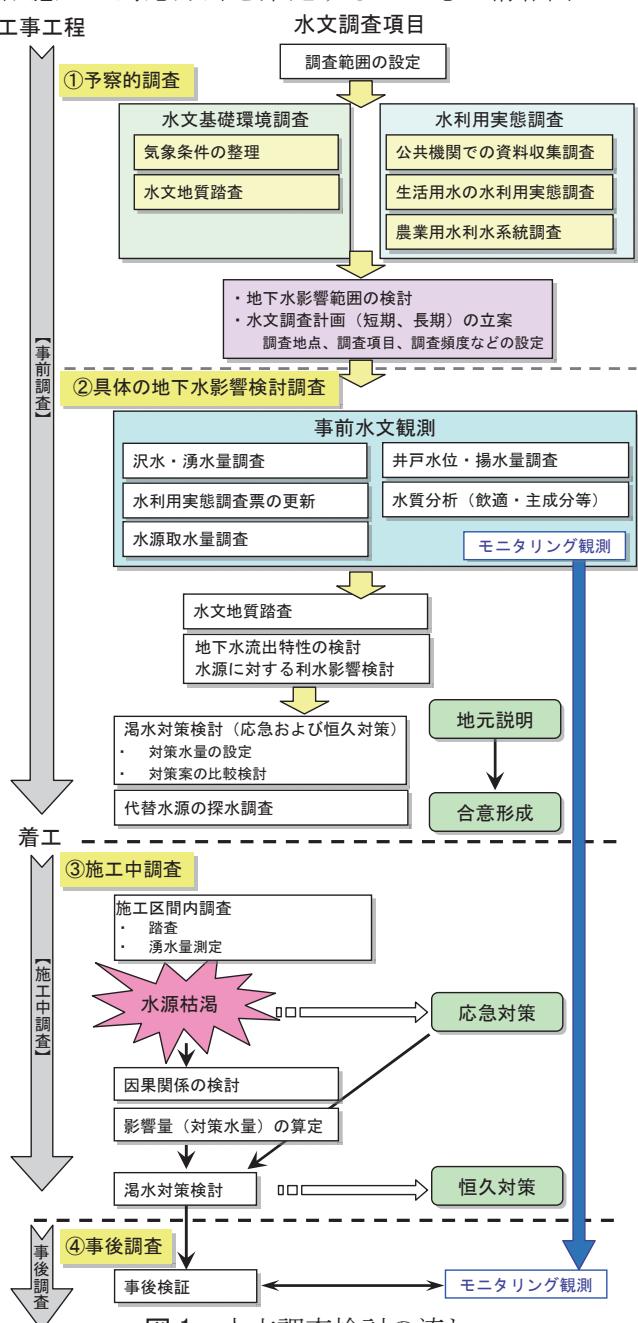
図1 水文調査検討の流れ

①予察的調査では、水文基礎環境調査と水利用実態調査を実施し、当該地域の水問題の概略を把握し、それを解決するための水文調査計画（長期、短期）の立案が主眼となる。②地下水影響検討調査では、水文

観測及び影響予測等により利水影響の可能性を推定し、その対策（比較案も含め）を具体的に地域住民に説明し、合意を得ることが求められる。③施工中調査では、対策実施の時期を設定するために、調査頻度を上げるなど地下水影響をより早く察知することが重要となる。④事後調査では、影響の収束状況や最終的な恒久対策の検討を行う。

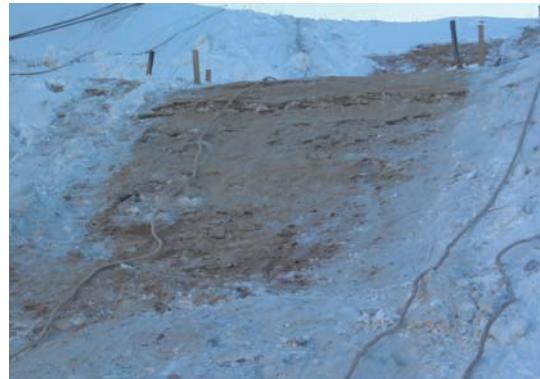
写真 1 凍上発生時の  
切土法面工事状況

当該工事は、冬期施工による切土法面工事（写真 1）で、切土法面表層対策として法面ふとん籠を敷設する工事で、小段ステップ（排水溝 U300B）設置後の法面整形中（1月上旬）にクラックの発生が確認された。現地状況把握のため現地踏査を実施したところ、小段ステップおよび切土法面部に地表面の持ち上がりが確認できた。また、持ち上がった法面部にアイスレンズ（氷晶）の形成が確認されたため、クラックの発生要因は凍上現象に起因するものと判断できた。

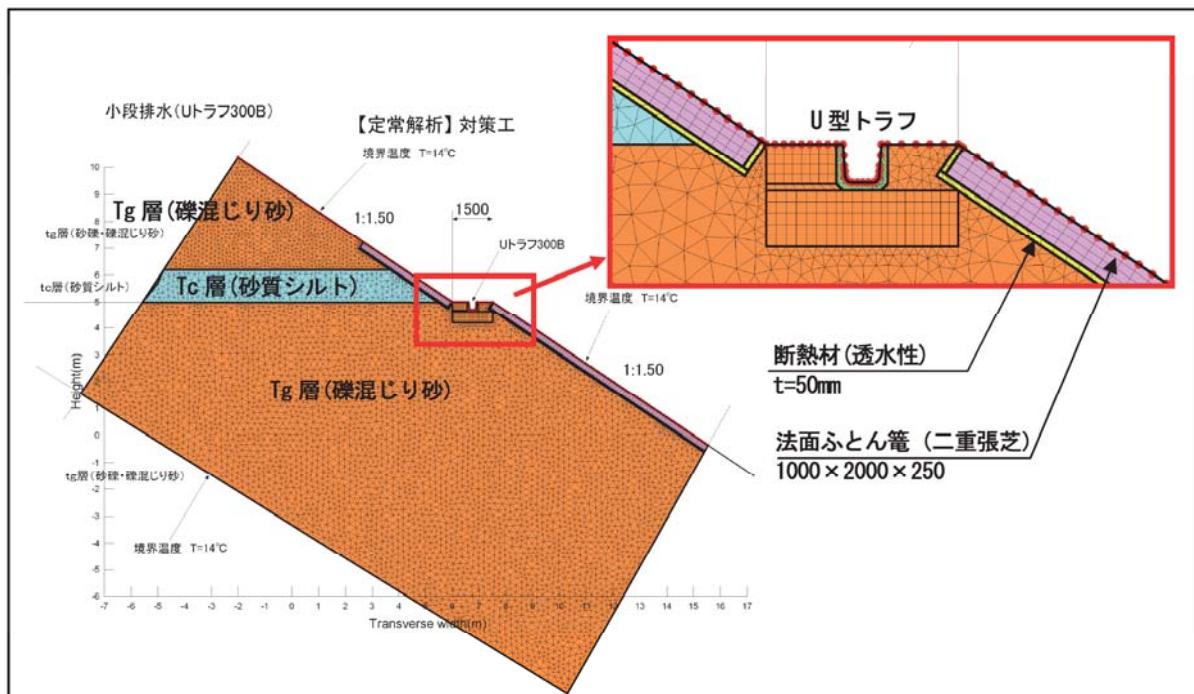
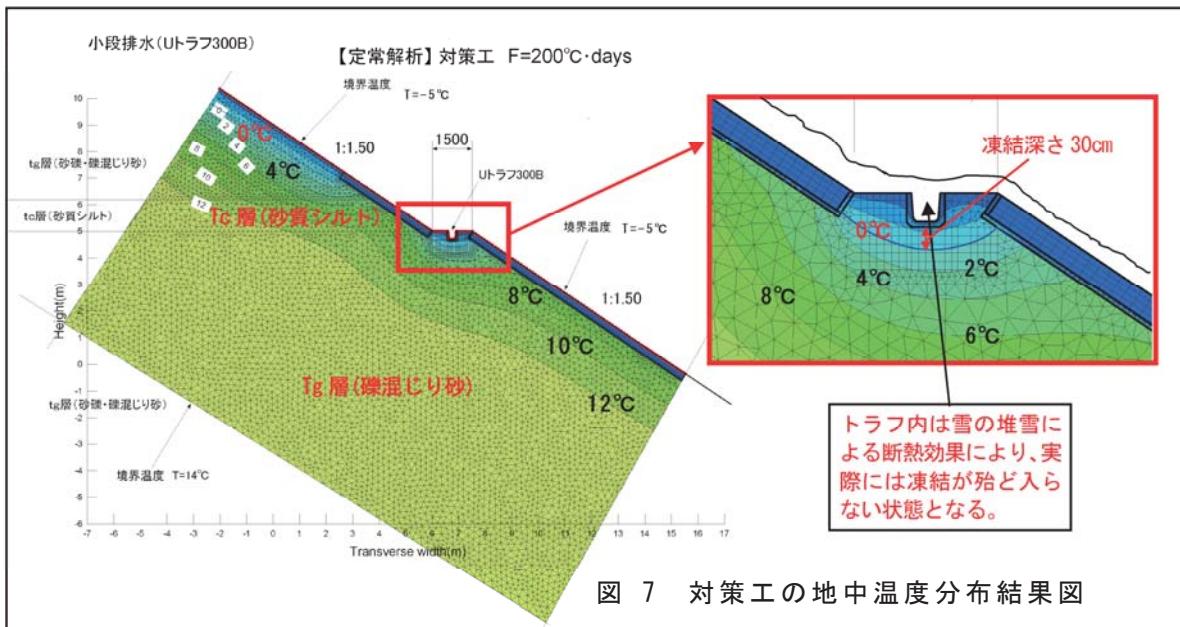
図 7 対策工の地中温度分布結果図

- ◆ 法面部の凍結の浸入は断熱材 ( $t=5\text{cm}$ ) で抑制されており、凍結線 (0°C) は形成されなくなり、断熱材の有効性が確認できた。
- ◆ 凍結は、U型トラフを含む小段ステップ面だけとなり、解析結果では U型トラフ底部に 30cm 程度の凍結が入り込む結果となる。
- ◆ U型トラフ底部の凍結浸入については、トラフ底部に非凍上性の基礎材（粗粒材）が設置であること、実際の現場ではトラフ内部に雪が入り込む状態になり断熱効果が十分に期待できることから、トラフ自体に特別な対策工（側面に断熱材や裏込材を配置するなど）を要する必要性はないと判断した。
- ◆ 断熱材 ( $t=5\text{cm}$  を法面での使用の最低厚とした) は、背面地山からの浸出水を排除できるよう発泡ポリスチレン性の透水性が高い材料を採用する。
