第5回

# 地質リスクマネジメント 事例研究発表会 講演論文集

平成26年10月31日（金）

主催：地質リスク学会

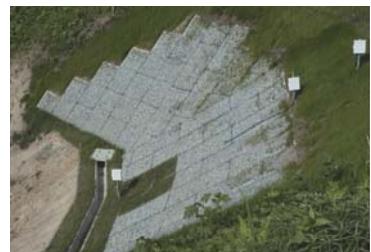
写真 7 土中温度計測状況  
(土研, 寒地土木研究所)

翌年、当該法面对策工が施工され、(独) 土木研究所寒地土木研究が、現地で地中温度計測を継続中である。当該シーズンの凍結指数  $F=436^{\circ}\text{C} \cdot \text{days}$  に対し、特に変状等は確認されず、法面凍上対策としての妥当性が立証された（写真 7）。
