## 第8回

# 地質リスクマネジメント 事例研究発表会 講演論文集

平成29年11月30日（木）

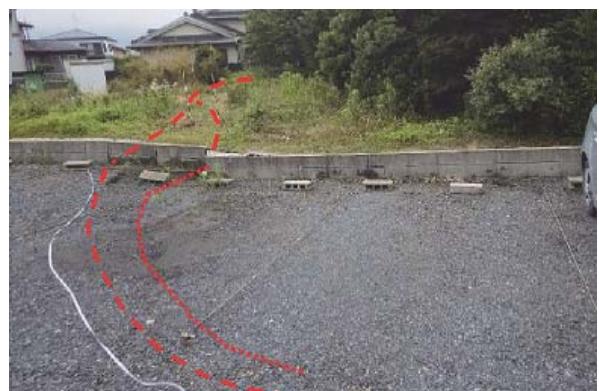
図 4 法面上方の民地に発生した滑落崖の全景(破線)  
手前の駐車ますは、この後、使用不能となる。

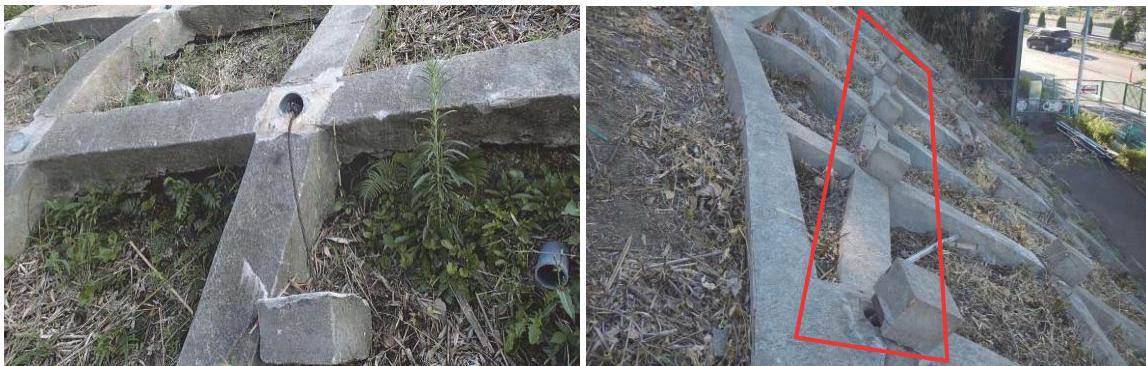
図 5 アンカーリードの抜け出し、法枠の浮上り  
図 6 終点側法面アンカーヘッドの浮上り、回転

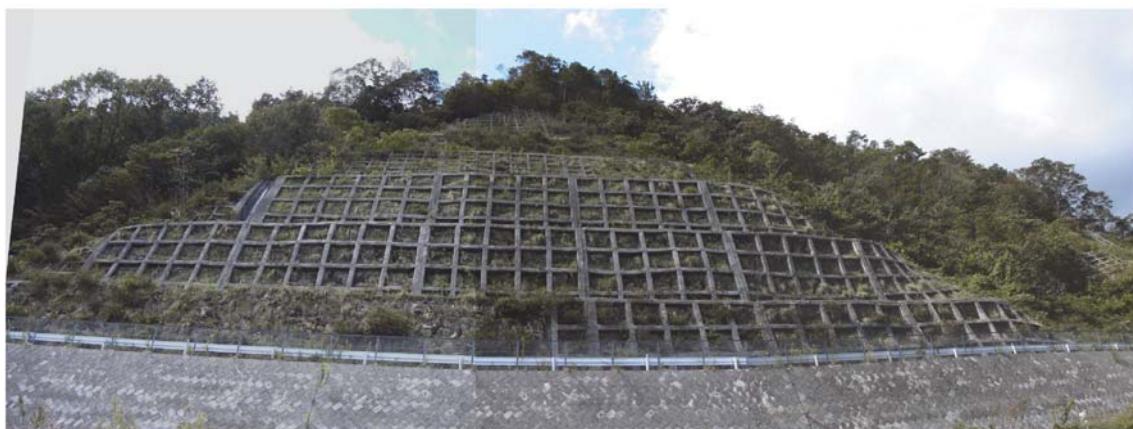
写 1. 切土法面の全景

しかし、供用開始から 10 年程度経過した後、切土法面の小段や管理用階段に複数の開口亀裂が発見され、亀裂の開口幅が徐々に拡大する事象が発生した。このため、切土法面の変状状況と変状の要因を把握することを目的とし、地表踏査、高精度表面波探査、調査ボーリング、目視調査、孔内傾斜計観測、X 線分析を実施した。その結果、切土法面の変状は、応力開放による緩みによって生じており、進行するとすべり破壊に至ると考えられた。このため、すべり破壊を抑止するためのグラウンドアンカー工が施工されることになった。

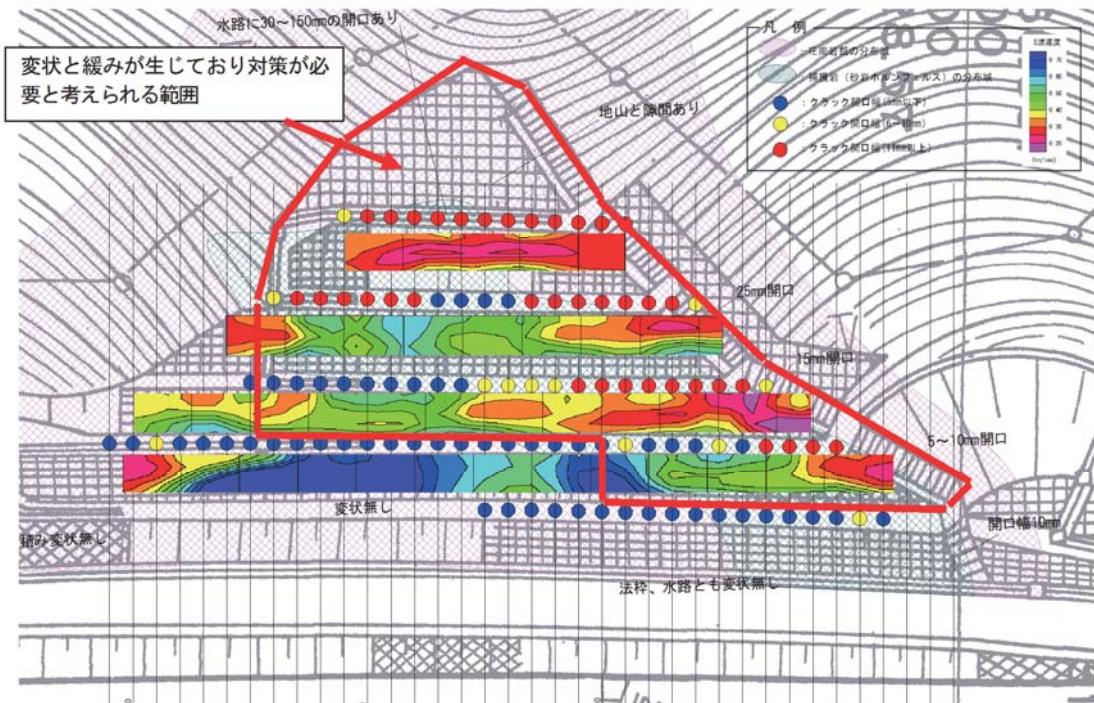
図 3. 調査結果総括図

調査項目	要点	
地表踏査	<ul style="list-style-type: none"> <li>法面を構成する地質は、花崗斑岩と砂岩フォルンフェルス</li> <li>法面の上 2 段は DH～CL 級の軟岩が分布</li> <li>法面の下 3 段は CM～CH 級の硬質岩盤が分布</li> <li>法面周辺には崩壊や地すべりは認められない</li> </ul>	
高精度表面波探査	<ul style="list-style-type: none"> <li>法面表面から鉛直下方に 3～5m の緩み領域が存在する</li> <li>緩み領域は法面の端部で顕著だが、中央部にも存在する</li> </ul>	
調査ボーリング	BorNo. 1	<ul style="list-style-type: none"> <li>花崗斑岩が確認された</li> <li>表層 5m 程度は風化、土砂化している</li> <li>深度 3m 付近に空洞が存在する</li> </ul>
	BorNo. 2	<ul style="list-style-type: none"> <li>CL～CM クラスの砂岩フォルンフェルスが確認された</li> <li>多数の亀裂が発達する</li> </ul>
目視調査	<ul style="list-style-type: none"> <li>最大 16cm 開口したクラックが存在する</li> <li>法面の上段ほど変状が大きい(クラックの頻度や開口幅)</li> <li>クラック計測では、観測期間中最大 1.4mm の変位を確認</li> <li>変位の大きい箇所と変状の著しい箇所が一致する</li> </ul>	
孔内傾斜計観測	<ul style="list-style-type: none"> <li>観測期間中の変位は 2.2mm～2.7mm であった</li> <li>せん断的な変位ではなく、クリープ的な変位であった。</li> <li>変位には明らかな累積傾向が認められた</li> </ul>	
X 線分析	<ul style="list-style-type: none"> <li>花崗斑岩、砂岩フォルンフェルスとともにスメクタイトが含まれる</li> </ul>

ここで要因として挙げた「地山の応力開放」と「風化など地山の経年劣化」は、切土を施工すれば必ず発生する現象であり、実際には、切土施工後に時間が経過しても変状が発

生しないケースが大半である。しかし、今回の事例では、熱水変質帯が存在したり、スメクタイトを含む地質が分布することが素因となって、切土による応力開放で著しい緩みが発生したり、経年劣化の速度が早くなり、現況の切土法面勾配では安定を保つことが出来なくなったりと考えられる。したがって、リスクの発現を未然に防ぐためには、予めリスクの芽となる地質的な素因を十分に把握し、設計・施工計画に反映することが重要であると考えられる。

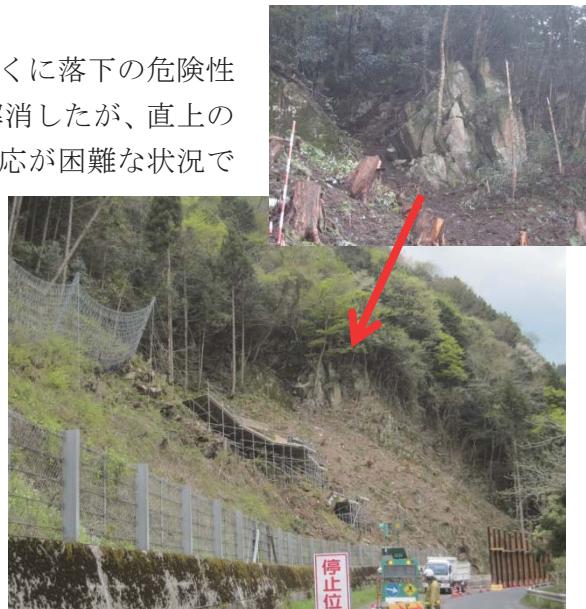
写1 対象斜面の状況と緩み岩盤の崖面

対象の道路は一般国道で、斜面防災対策として高エネルギー吸収型落石防護網を施工するため仮設足場を施工中に、100mほど上方から  $\phi=3m$  程度の落石が発生して、仮設足場の一部を破壊し道路面に達した。工事箇所の上方斜面には落石の危険性のある転石・浮石が散在し、仮設足場の位置の 15mほど上方には緩み岩盤の崖面も見られることから、工事を中断して斜面上の崖面や散在する転石・浮石の安定性を再確認し、工事の安全確保のための応急対策の検討を行った。

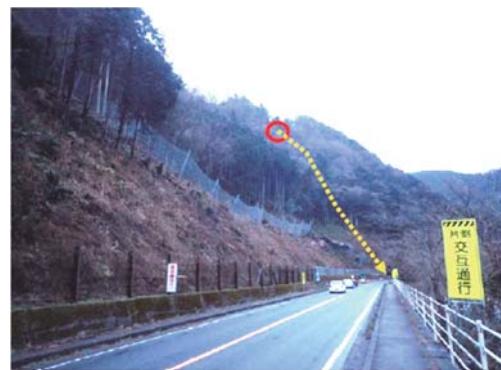
写2 現地地形と落石の発生経路

平成 29 年 2 月 6 日、直径 3m ほどの転石が斜面の上方およそ 100m から落下した。落石発生時には防災対策工事のための仮設足場が組み上がった所であったが、落石は仮設足場の一部を破壊し、国道の道路面まで達して停止した。幸い、落石の発生が明け方であったため作業員がいなかつたことや、運良く通行車両にも直撃しなかつたため、人的被害は無かった。

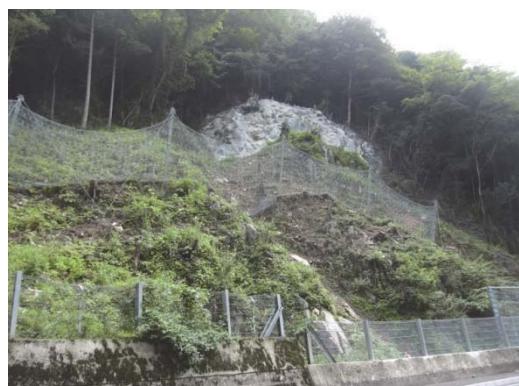
写8 防災対策工事完了後の状況

なお、不安定岩塊の除去後の崖面は、亀裂の発達した花崗岩であったため、小礫の抜け落ち防止と岩盤の変形の有無を早期に察知する安全管理のモニタリング的な目的で、ラス網無しの仮設モルタル吹付工を提案し実施された。

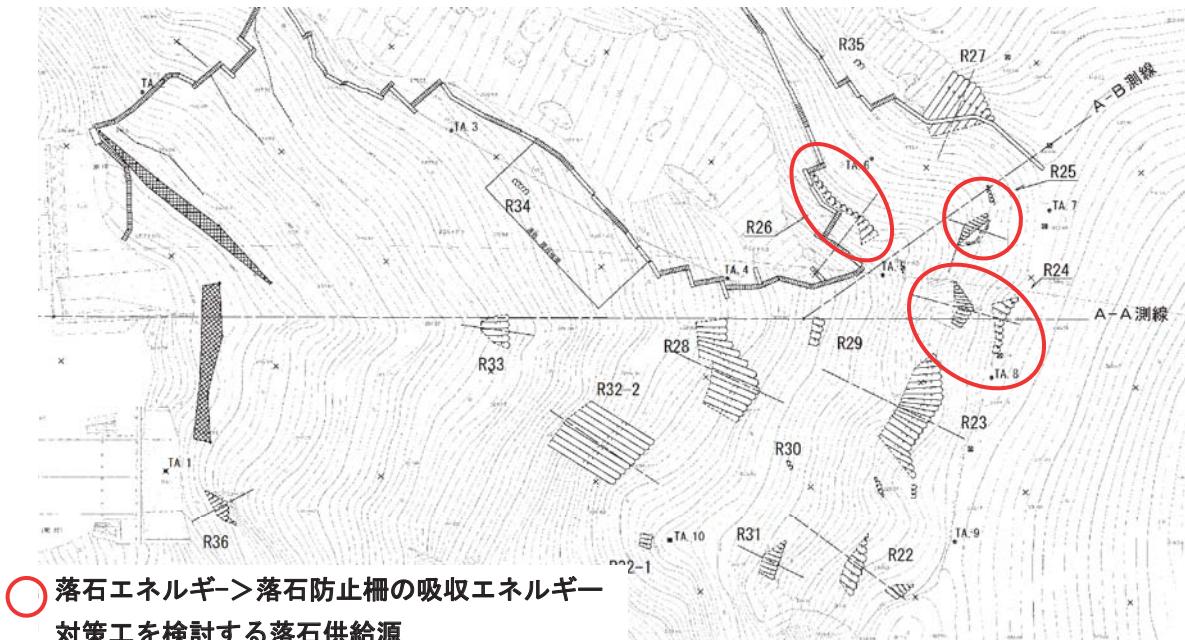
図 6 落石シミュレーション結果

地点で突出して高いため、3 地点で落石対策を検討することにした(図 6 参照)。

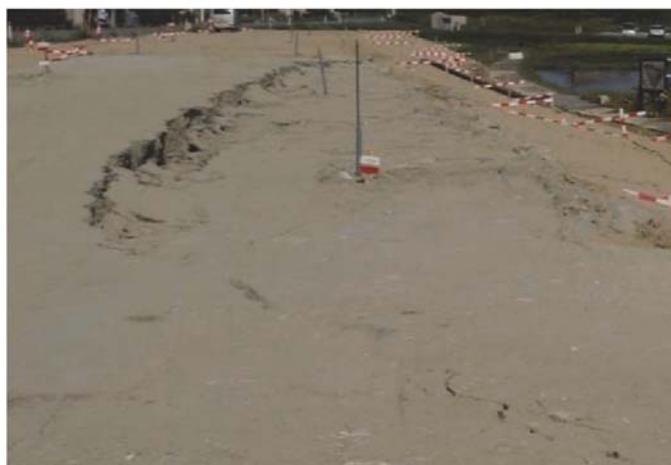
写真1 類似地盤でのすべり破壊事例

本事例の箇所と地理的に比較的近く、地盤状況も類似している施工現場がある。その施工現場では堤防の嵩上げ工事が行われていたが、施工直後に堤防のすべり破壊が発生した（写真1参照）。

その堤防嵩上げ工事について設計段階においては、基礎地盤対策は不要ではあるが、施工中は盛土中央付近の沈下量と法尻付近の側方変位量を観測し、関係図を作成することで堤防の安定を確認しながら施工を進める提案がされていた。実際には動態観測が実施されていなかったために、すべり破壊にまで至ってしまったと考えられるが、このすべり破壊の原因としては、液性指数の高い鋭敏な粘性土が施工時の振動等により強度低下した可能性が指摘されている。

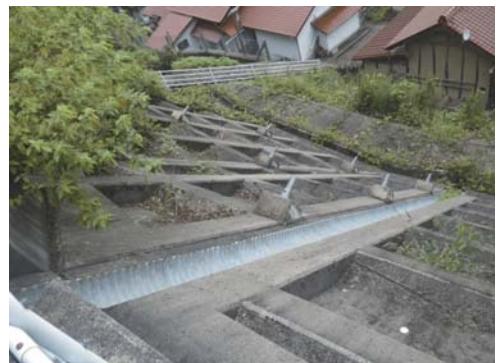
写真1 急傾斜地対策のアンカーのり面

今回確認されたアンカー頭部の浮きについて、アンカー工の腐食破断や定着部の引抜けおよびアンカーの抑止機能の低下によるのり面の不安定化の可能性も懸念されるため、アンカーのり面の健全性調査を実施し、地質リスクマネジメントを踏まえた対策のり面の対応と維持管理計画の立案を行った。
