第8回

# 地質リスクマネジメント 事例研究発表会 講演論文集

平成29年11月30日（木）

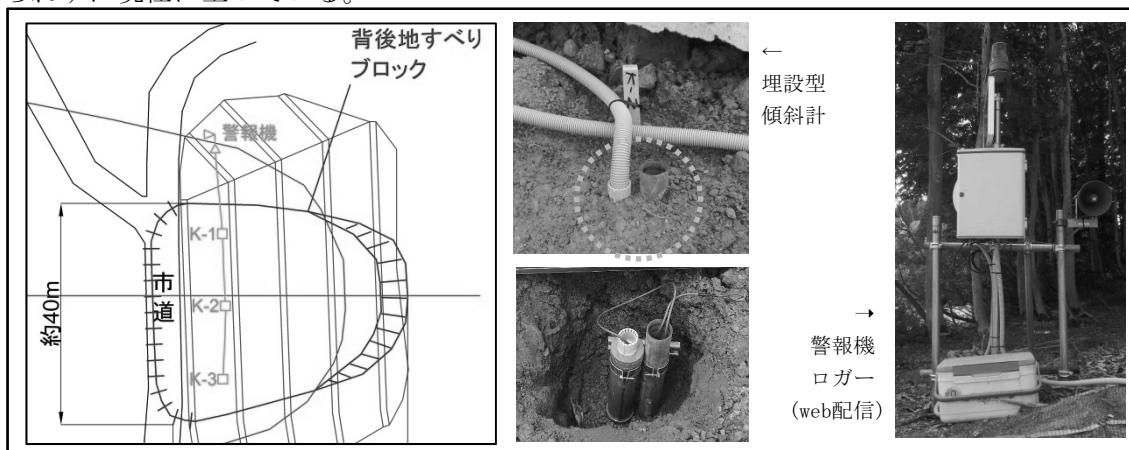
図3 斜面監視体制

追加対策施工後は、水位観測、動態観測、目視による動態点検等でも顕著な変状は認められずに現在に至っている。

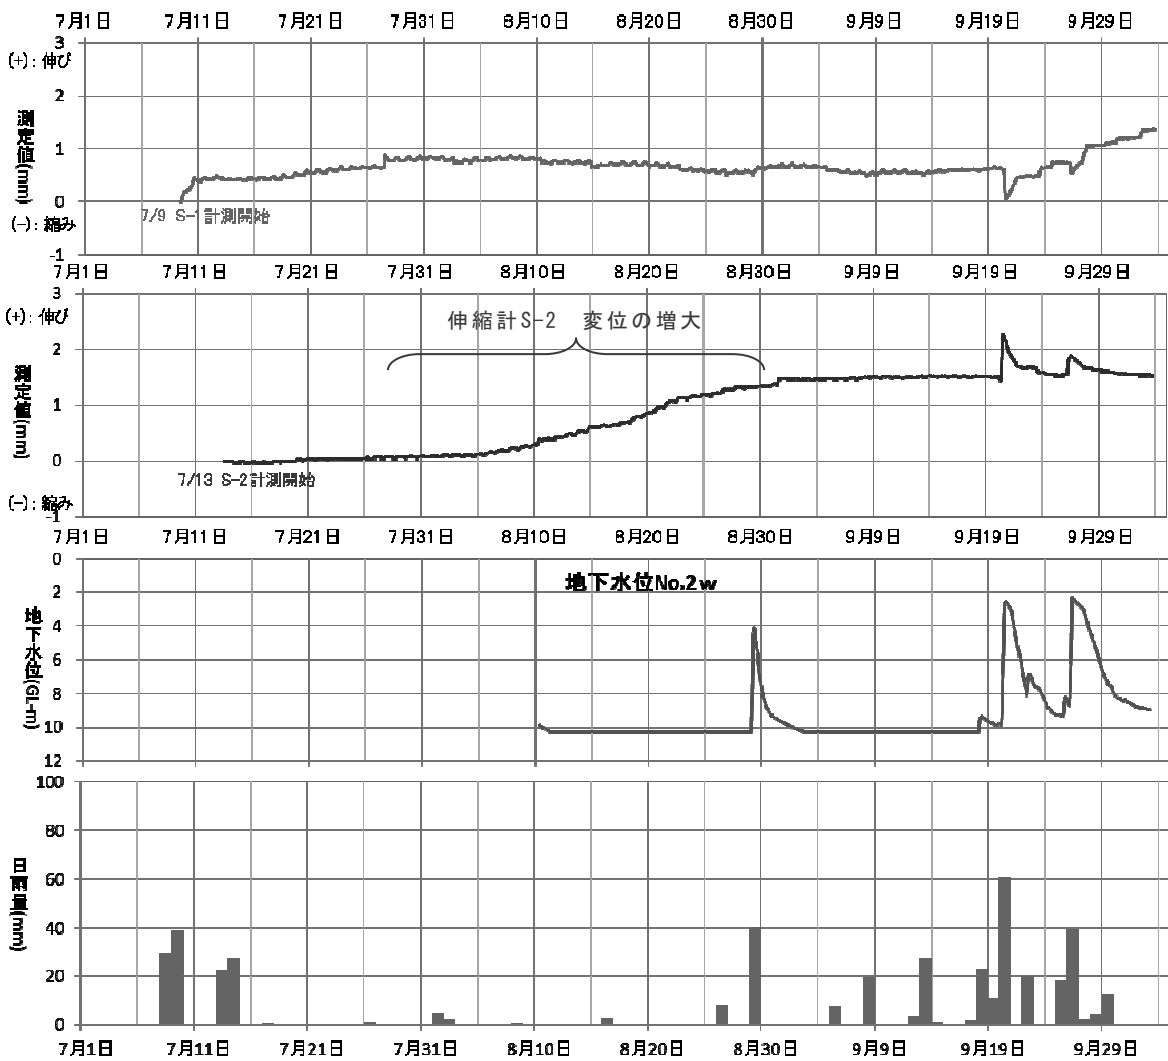
図4 伸縮計変位グラフ

孔内傾斜計観測により変位が現れた後、地すべり滑落崖背後に設置した伸縮計S-2に微小な変位を確認した。ただし、地すべり頭部のボーリングNo.2孔の孔内傾斜計では、深部に変位が確認されなかったため、伸縮計の変位は地表付近の変状によるものであり、地すべりが背後に拡大したものではないと判断した。

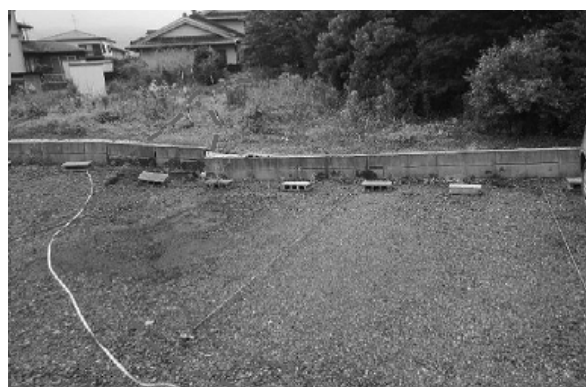
図 4 法面上方の民地に発生した滑落崖の全景(破線) 手前の駐車スペースは、この後、使用不能となる。

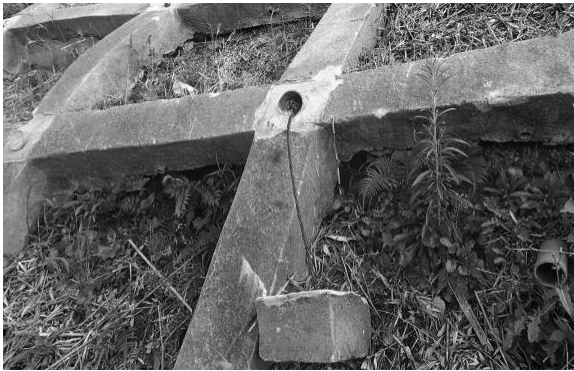
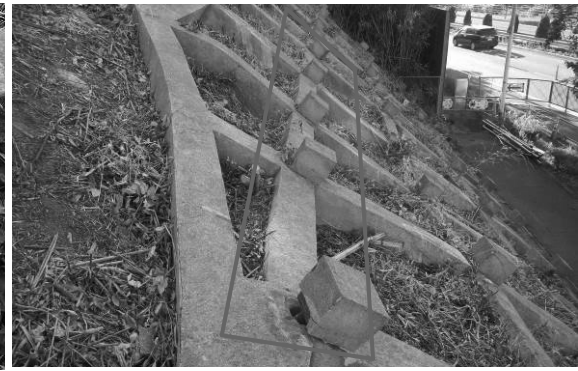
図5 アンカーより線の抜け出し、法枠の浮上り 図6 終点側法面アンカー頭部の浮上り、回転

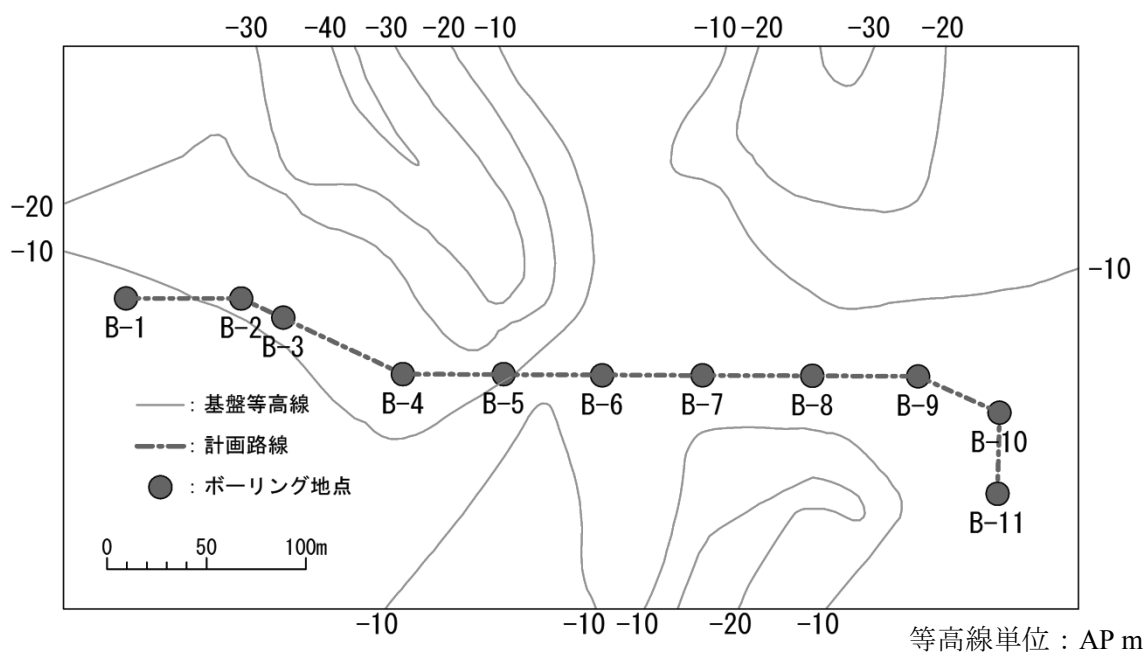
図 1 調査敷地の想定支持層等高線図（調査前）

東京湾に面した神奈川県内の埋立地において延長約 500m の線状構造物（配管橋）の建設が計画されていた。これに対し、当該地区の支持層を構成する泥質岩は複雑で起伏に富んだ埋没地形を有することが知られていた。調査地においても、既往調査結果から支持層の起伏が確認されていた（図 1 参照）。このような地盤で杭基礎を適用する場合、事前の地質調査で支持層出現面の形状を十分に捉えることができず、杭の施工時に杭長不足による支持層未達や高止まりのリスクが懸念された。これらのリスクが生じると、杭長不足による杭材の追加調達あるいは高止まりによる材料ロスなど、工期および工費に大きな影響を与える恐れがあった。また、杭が支持層に未達の状態で供用された場合には、不測の沈下等の障害が発生することも懸念された。このため基礎杭の設計では支持層の形状を精度よく捉える必要があった。本事例は、ボーリング調査を補間する目的で物理探査を併用することにより調査精度を向上し、杭の設計・施工で懸念されるリスクを低減したものである。

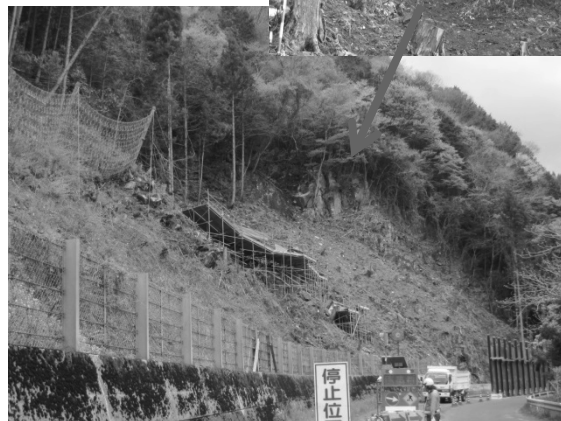
写1 対象斜面の状況と緩み岩盤の崖面

対象の道路は一般国道で、斜面防災対策として高エネルギー吸収型落石防護網を施工するため仮設足場を施工中に、100mほど上方から $\phi=3\text{m}$ 程度の落石が発生して、仮設足場の一部を破壊し道路面に達した。工事箇所の上方面には落石の危険性のある転石・浮石が散在し、仮設足場の位置の15mほど上方には緩み岩盤の崖面も見られることから、工事を中断して斜面上の崖面や散在する転石・浮石の安定性を再確認し、工事の安全確保のための応急対策の検討を行った。

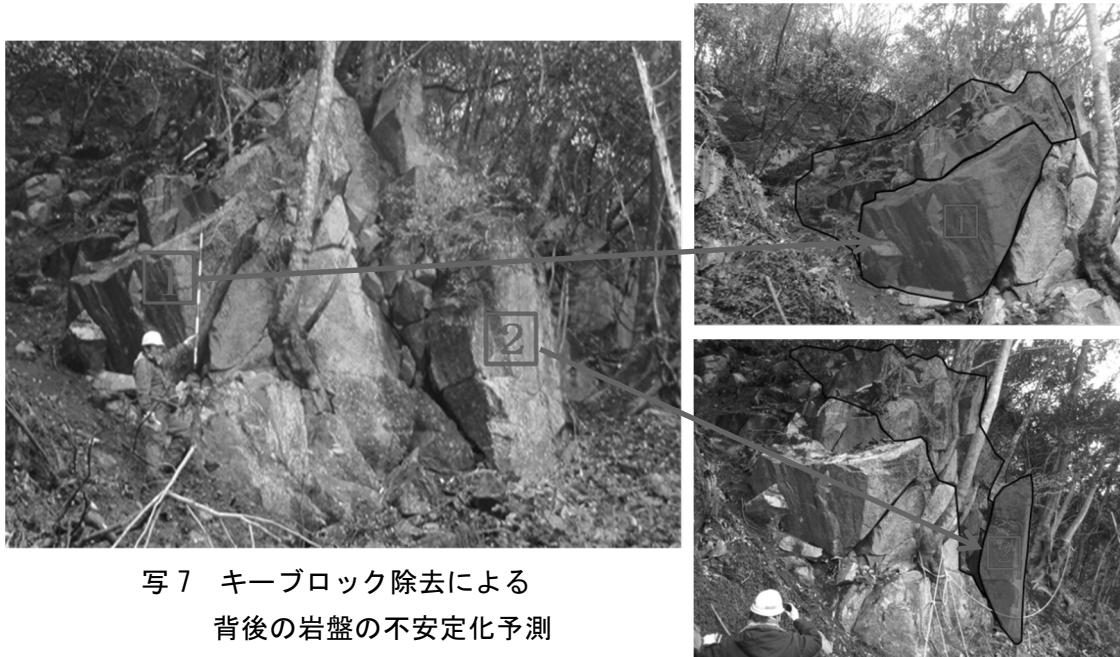
写7 キープロック除去による  
背後の岩盤の不安定化予測

現地踏査の結果では、防災対策工事の準備段階で斜面上方の転石・浮石のうち特に不安定なものは小割り除去等で危険な状態を解消しているが、施工ヤードの上方15m付近の緩み岩盤の崖面については、下図に示すように個別の岩塊の対応ではなく崖面全体の対策が必要な状況（キープロック①、②の除去により背後の岩塊群が崩落する）である。

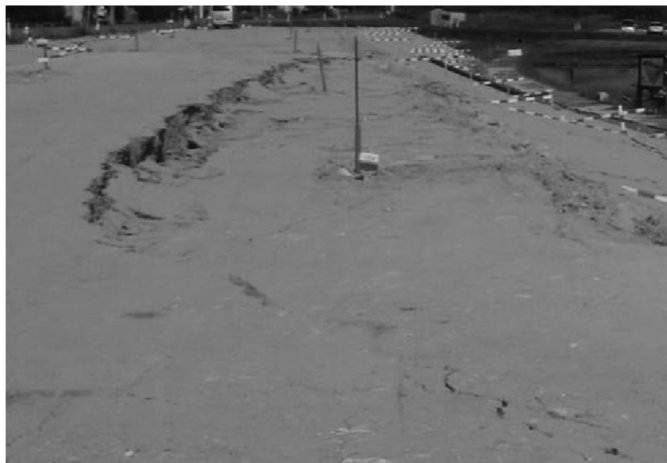
写真1 類似地盤でのすべり破壊事例

本事例の箇所と地理的に比較的近く、地盤状況も類似している施工現場がある。その施工現場では堤防の嵩上げ工事が行われていたが、施工直後に堤防のすべり破壊が発生した（写真1参照）。

実際には動態観測が実施されていなかったために、すべり破壊にまで至ってしまったと考えられるが、このすべり破壊の原因としては、液性指数の高い鋭敏な粘性土が施工時の振動等により強度低下した可能性が指摘されている。

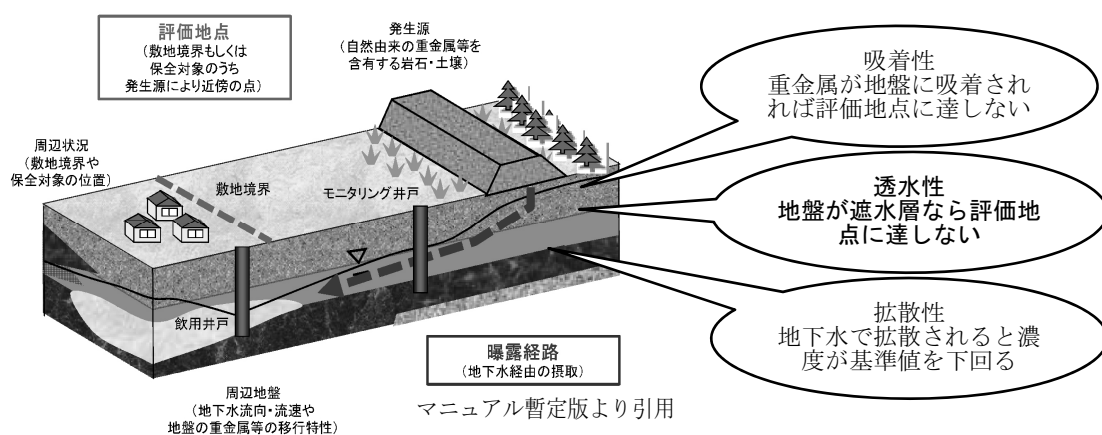
図3 サイト概念モデルの概念図

性・透水性等)を考慮し、地下水濃度を移流分散解析等により求める。評価地点において基準値を超える場合は必要な程度まで低減させる対策を取ればよく、条件の良い地盤での処理が可能な場合、大幅に処理コストの削減が可能である(図3)。
