第8回

地質リスクマネジメント 事例研究発表会 講演論文集

平成29年11月30日（木）

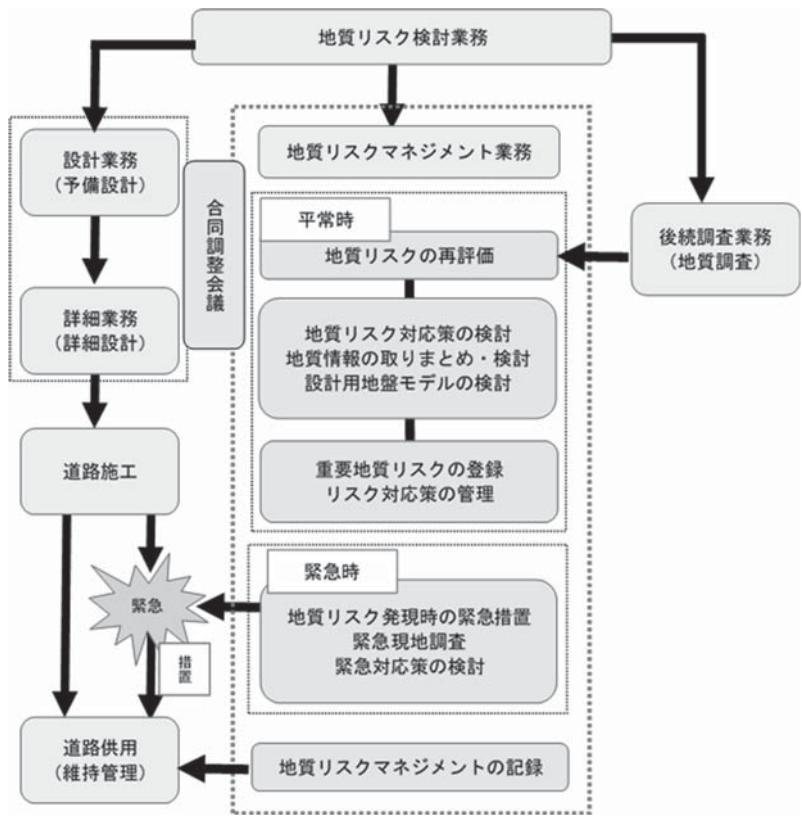
図-3 地質リスクマネジメントの流れ

- 地質調査・設計及び施工に伴い、地質情報の収集・分析と地質リスク評価の見直しを継続的に実施し、事業に反映する。
- 設計用地盤モデルの検討を行う（設計業務の支援）。
- 後続調査業務内容の検討を行う（発注業務の支援）。
- 地質的なトラブルが施工時等に発生した場合は、迅速に現地で対応し、具体的な対策を検討する。
- 地質リスクの内容とリスクが発現した場合の処置過程を記録し、維持管理業務へ申し送りする。

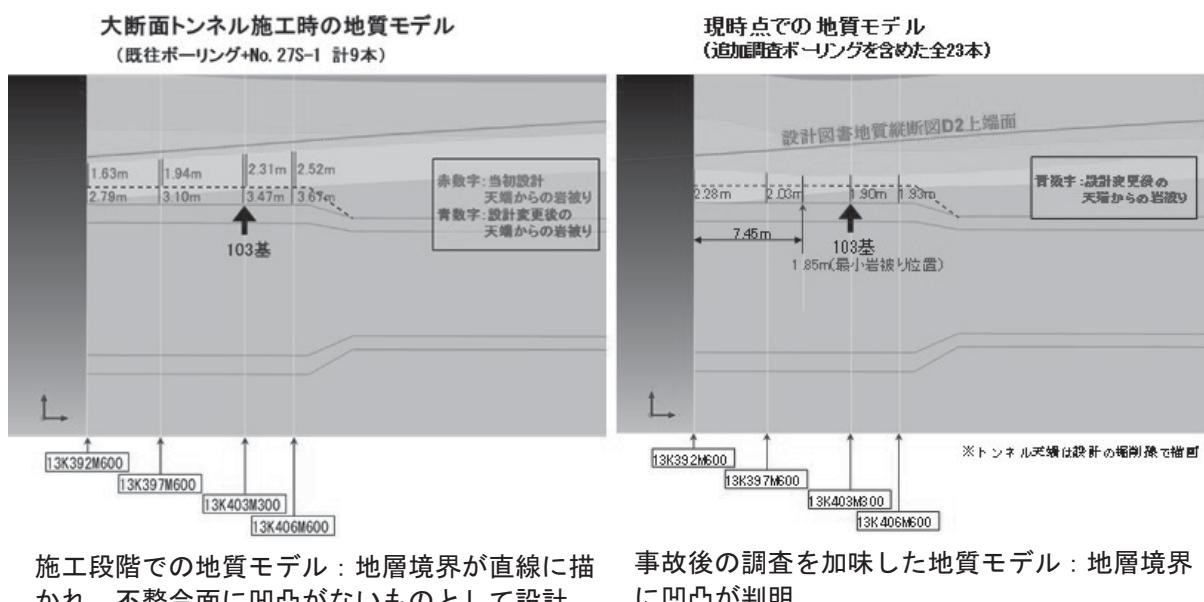
図-1 博多駅前の陥没事故現場の地質モデル（縦断面図）³⁾

地質チーム上席研究員）を含め2名が委員として参加し、事故原因及び再発防砂策について検討を行った。当該委員会の議論の内容及び報告書については土木研究所HPにおいて既に公開されている³⁾が、当該箇所の地質の状況は設計段階での想定（均質で岩盤上面の不整合面に凹凸がないものとして設計）と異なり、不整合面に凹凸があることによりトンネル上部の岩盤の厚さが設計での想定よりも薄く、岩盤自体も風化や亀裂により局所的に弱部を有し不均質であったことが示されている（図-1、図-2）。

博多駅前の陥没事故の発生要因の 1 つとして、トンネル上部の岩盤上面の不整合面の凹凸の可能性や岩盤自体の風化や亀裂による強度の不均質性といった地質・地盤リスクが考慮されないまま、ボーリング孔間の地質境界を直線的に結んだ断面図を用いて均質な岩盤として設計されていたことがあげられる。そのような事態を避けるためには、地質調査結果に含まれる不確実性と想定される地質・地盤リスクを適切に明記し事業者、設計者、施工者等に引き継ぐことが必要である。そのためには、地質調査業務の報告書の要件として、調査結果の不確実性や想定される地質・地盤リスクを明記することを必要条件とすることが重要である。内容等については今後検討が必要である。周知方法としては例えば「地質調査業務報告書作成マニュアル」の形で発出する等が考えられる。

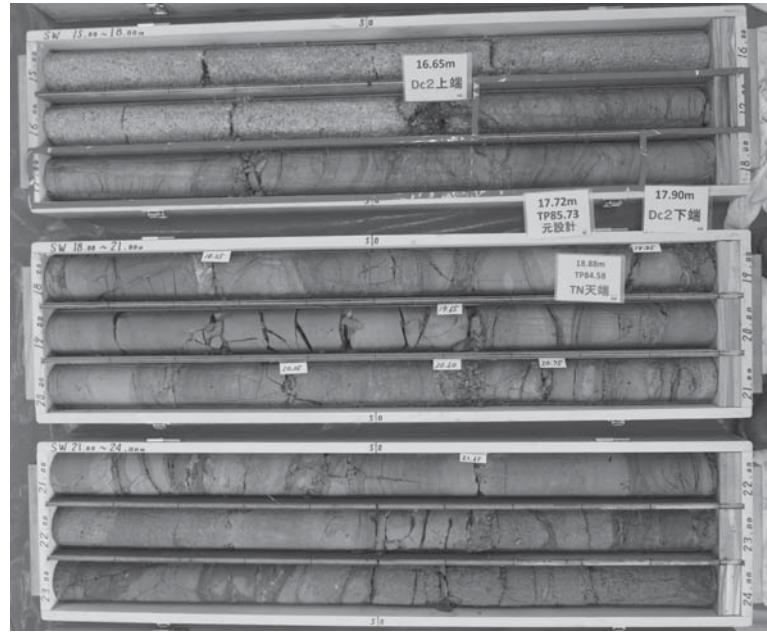
写真-1 博多駅前の陥没事故現場のボーリングコアの例
(陥没部の南西、事故後の追加調査孔、深さ15～24m、佐々木撮影。同一コアの全体写真は文献3)で公開)

また、佐々木（2017）⁴⁾は当該委員会での検討及び当該現場のボーリングコアの観察で明らかになった地質状況を踏まえながら、地質上の教訓として「事業の早期からの地質リスクマネジメントの必要性」と「土木地質学的リスクアセスメントの必要性」を指摘し、改善点として「行政の地質リスクマネジメントの体系化」「土木地質学的リスクアセスメント技術の体系化」及び「関係者の地質リスク教育プログラムの体系化」を提案している。

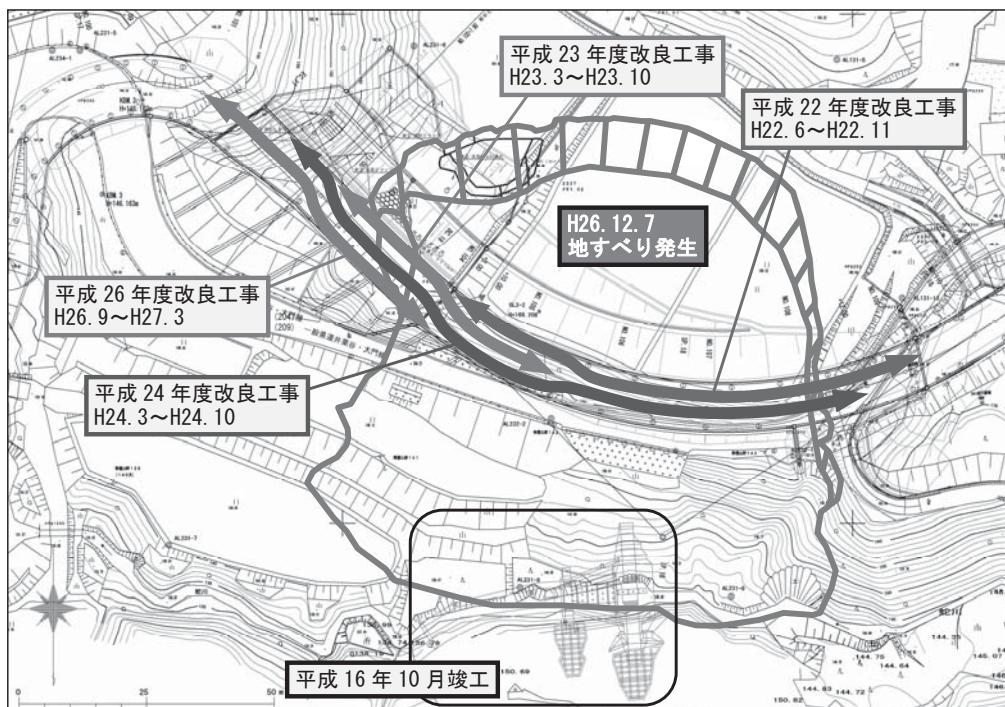
図 1 道路改良工事の施工進捗と地すべり発生位置

地すべりは、平成 26 年 12 月、雨と積雪、融雪をきっかけに、切土施工範囲において幅 100m、長さ 100m、深さ 17m、崩壊土量約 12 万 m³ の規模で発生した。切土法面背後の水田には幅 30m の陥没帯が出現し、現道と改良工事区間は約 15m 川側に押し出され、渓流に設置されていた砂防堰堤の袖部が堰堤本体から分離し、破損した。地すべり発生後、地質調査による地すべり規模の特定と動態把握、対策工検討がなされ、頭部排土工やアンカーワークによる地すべり対策、改良線形での道路復旧と破損した堰堤の復旧を行った。

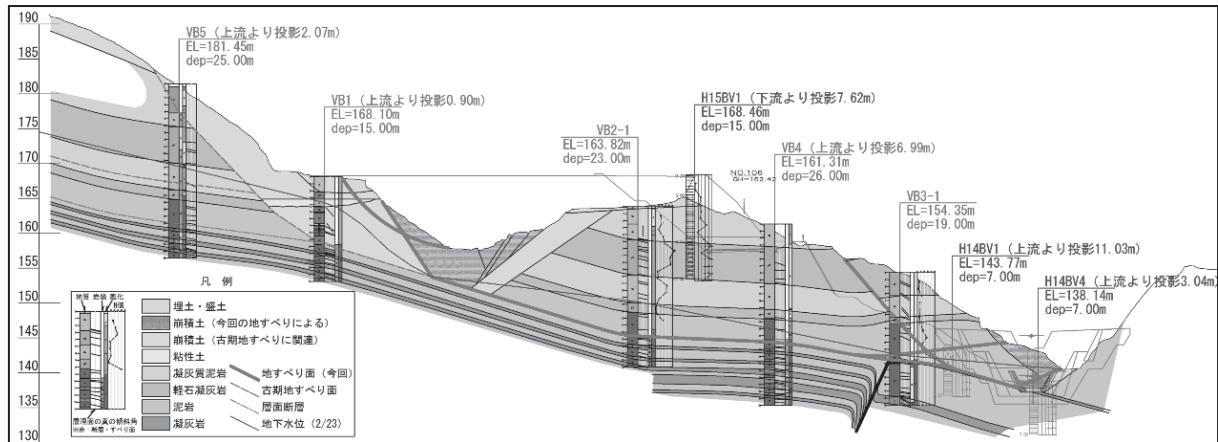
図2 地すべり断面図

ボーリング調査の結果、連続性のよい凝灰岩層を鍵層として精度よく地質構造を推定できた。鍵層の3m上部には厚さ10cmほどの破碎した粘土が連続し、明瞭な条線が確認できることから、これを地すべり面として設定した。

層理面は、緩い北傾斜でありながらも褶曲しており、地すべり頭部で15°程度傾斜し、中央から末端付近にかけては3~5°ときわめて低角度であった。地すべり面はこれに沿い、低角度な面に沿って滑動したため、スプレッド型の地すべりが形成したと推定した。

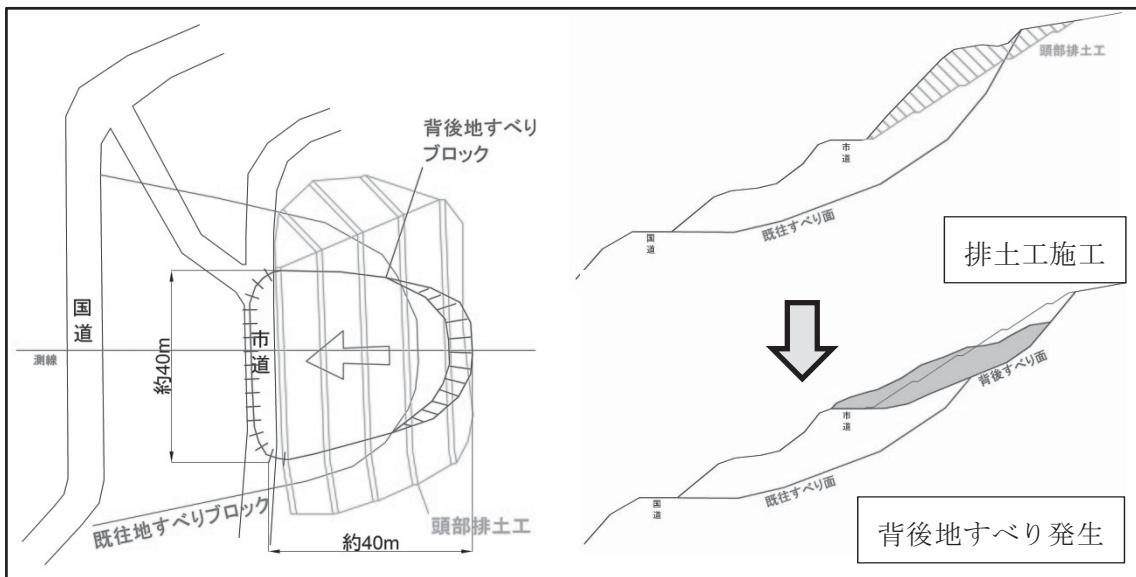
図1 対象地区模式平面図・模式断面図

排土工の計画当初、地すべり地内では数箇所で調査ボーリングが実施され、すべり面深度、すべり面以深の地質に関する情報が得られていた一方、実際に排土対象となる地すべり背後斜面においては調査ボーリングが実施されていなかった。地すべり背後斜面の分布地質の不確実性という地質リスクを抱えたまま設計・施工が行われた結果、竣工後の法面においてその地質リスクが発現し、法面崩壊～地すべり背後拡大という状態に至った。

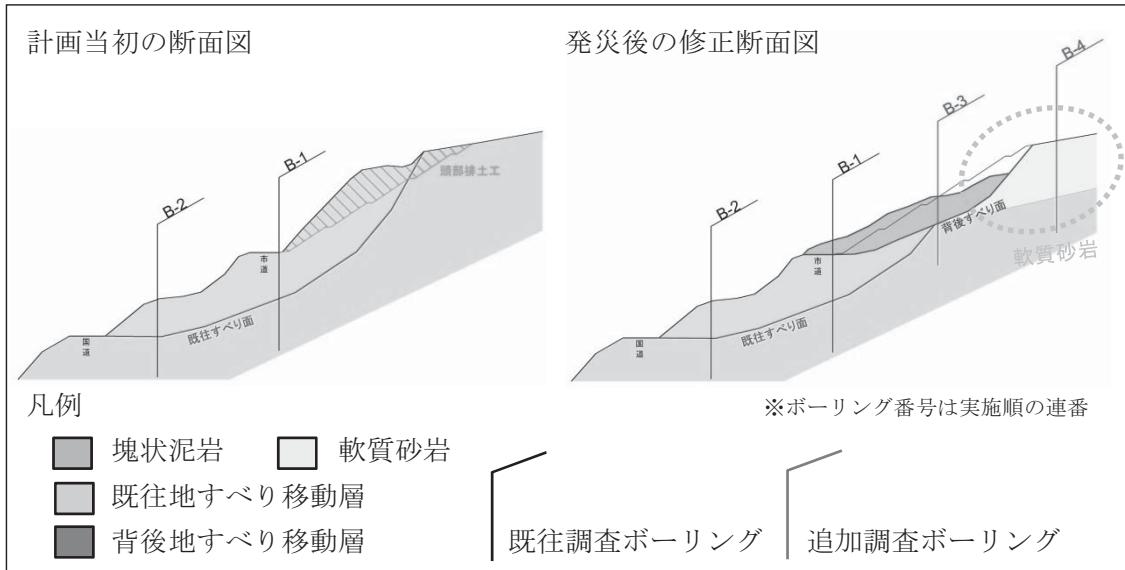
図2 地質断面図模式図

未風化部であればN値50程度を記録する比較的固結度の良い地層であったため、切土勾配は1:1.5勾配、法面保護工として植生工が計画・施工された。

しかし排土工施工時、塊状泥岩の上位に想定とは異なる固結度の低い砂岩層が確認された。その境界の層理面は緩い流れ盤構造を呈し、地層境界付近の一部からは湧水が認められていた（写真1、写真2）。その後も施工は継続され、竣工には至ったものの、竣工後の11月に連続した降雨に見舞われたことにより、排土斜面内に亀裂が生じ、その後の積雪・融雪を経て法面崩壊～地すべり発生に至った。

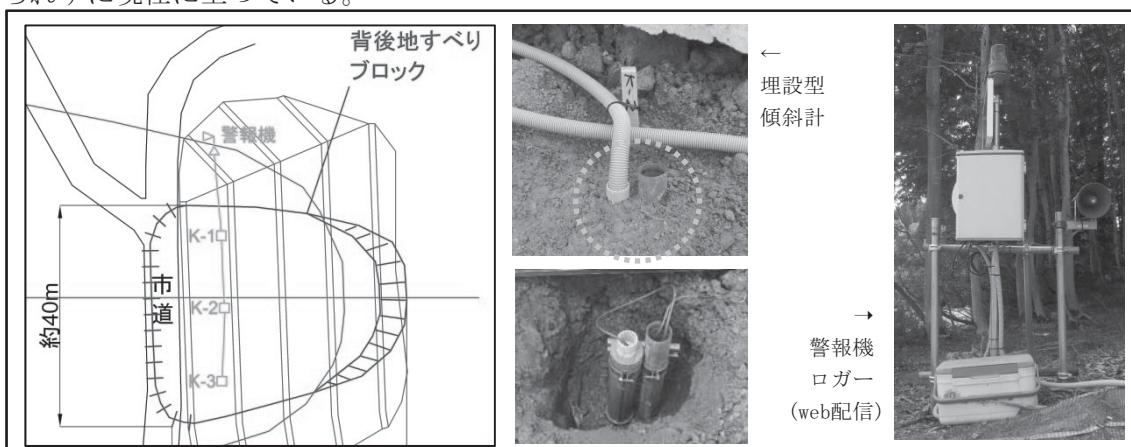
図3 斜面監視体制

追加対策施工後は、水位観測、動態観測、目視による動態点検等でも顕著な変状は認められずに現在に至っている。

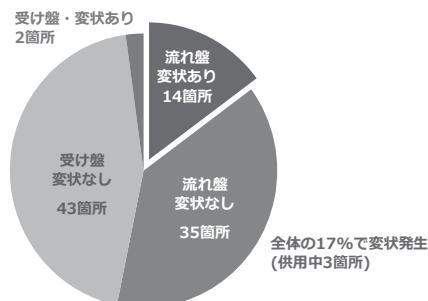
図3. 見かけ地質構造別変状箇所

- 調査地の地質（牟婁層群・熊野層群）は流れ盤構造を素因とする切土法面崩壊が特徴である。土軟硬による評価のみでは地質構造的素因によるリスクを見逃す可能性が高い。
- 見かけ傾斜が10～40°までの流れ盤構造の切土法面では変状・崩壊のリスクが高い。
- 断層破碎帯や破碎泥岩等の弱線をすべり面とする崩壊の発生も見られたことから、それら弱線が確実に把握できる良質なボーリングコアの採取が重要である。

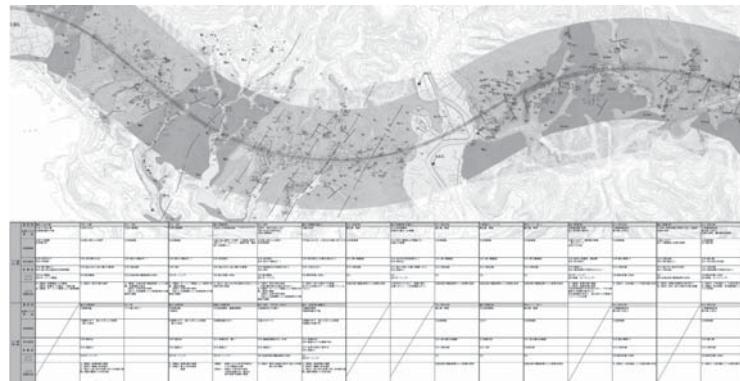
図6. 地質リスクマップ（例）

図6に本検討で提案した長大切土法面での後続調査計画例を示した。この法面では、地表地質踏査により熊野層群の砂泥互層の層理面が南東傾斜で出現することが推定された。さらに露頭の一部では層理面沿いに破碎帯を狭在しており、北側の法面では見かけ傾斜が 16° 前後の流れ盤構造を呈すると推定された。通常の調査では、北側南側の長大切土予定地に合計4箇所のボーリング調査を計画するこ

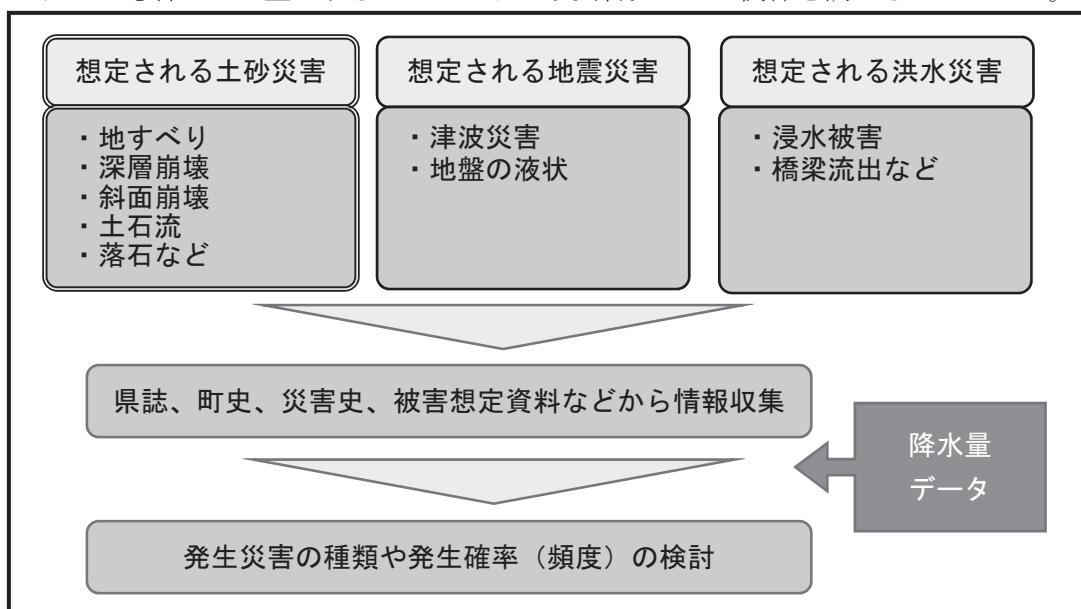
図. 2 事例分析シナリオのイメージ

また、土砂災害の誘因となる降水量については文献中の降水量に関する記録や過去のアメダスデータも合わせて整理することにより土砂災害発生との関係を調べることとした。

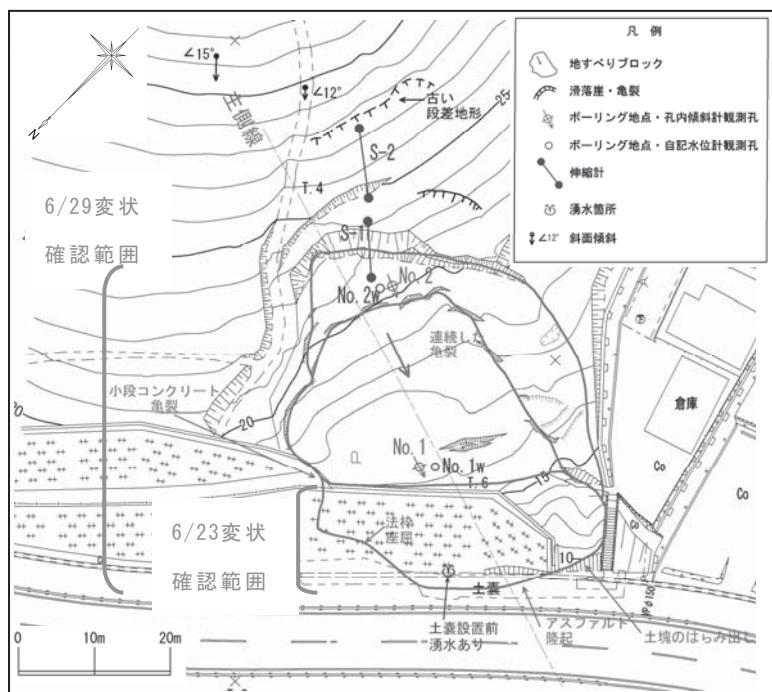
図1 地すべりプロック平面図

2016年6月19日から24日にかけて、梅雨前線の活発化に伴う豪雨により、道路沿いの法面において変状が発生した。変状は当初、道路法面の既設法枠の座屈、法肩部のクラックと法面下端の歩道の隆起といった狭い範囲で確認されたが、その後の降雨に伴い、斜面上方へ変状が拡大していった（図1）。地質調査の結果、当該地すべりは、風化・変質した凝灰岩中に存在する緩く傾斜した地質的弱面を地すべり底面として、移動範囲が順次背後へ拡大する退行性地すべりであると判断した。この機構解析結果に基づき、対策工の検討にあたっては、斜面下方の当初変状範囲及び背後の地すべり活動範囲のいずれのブロックにおいても安定を図れる工法を採用することとし、地すべり下方部でのアンカー工、水抜きボーリング工を提案した。

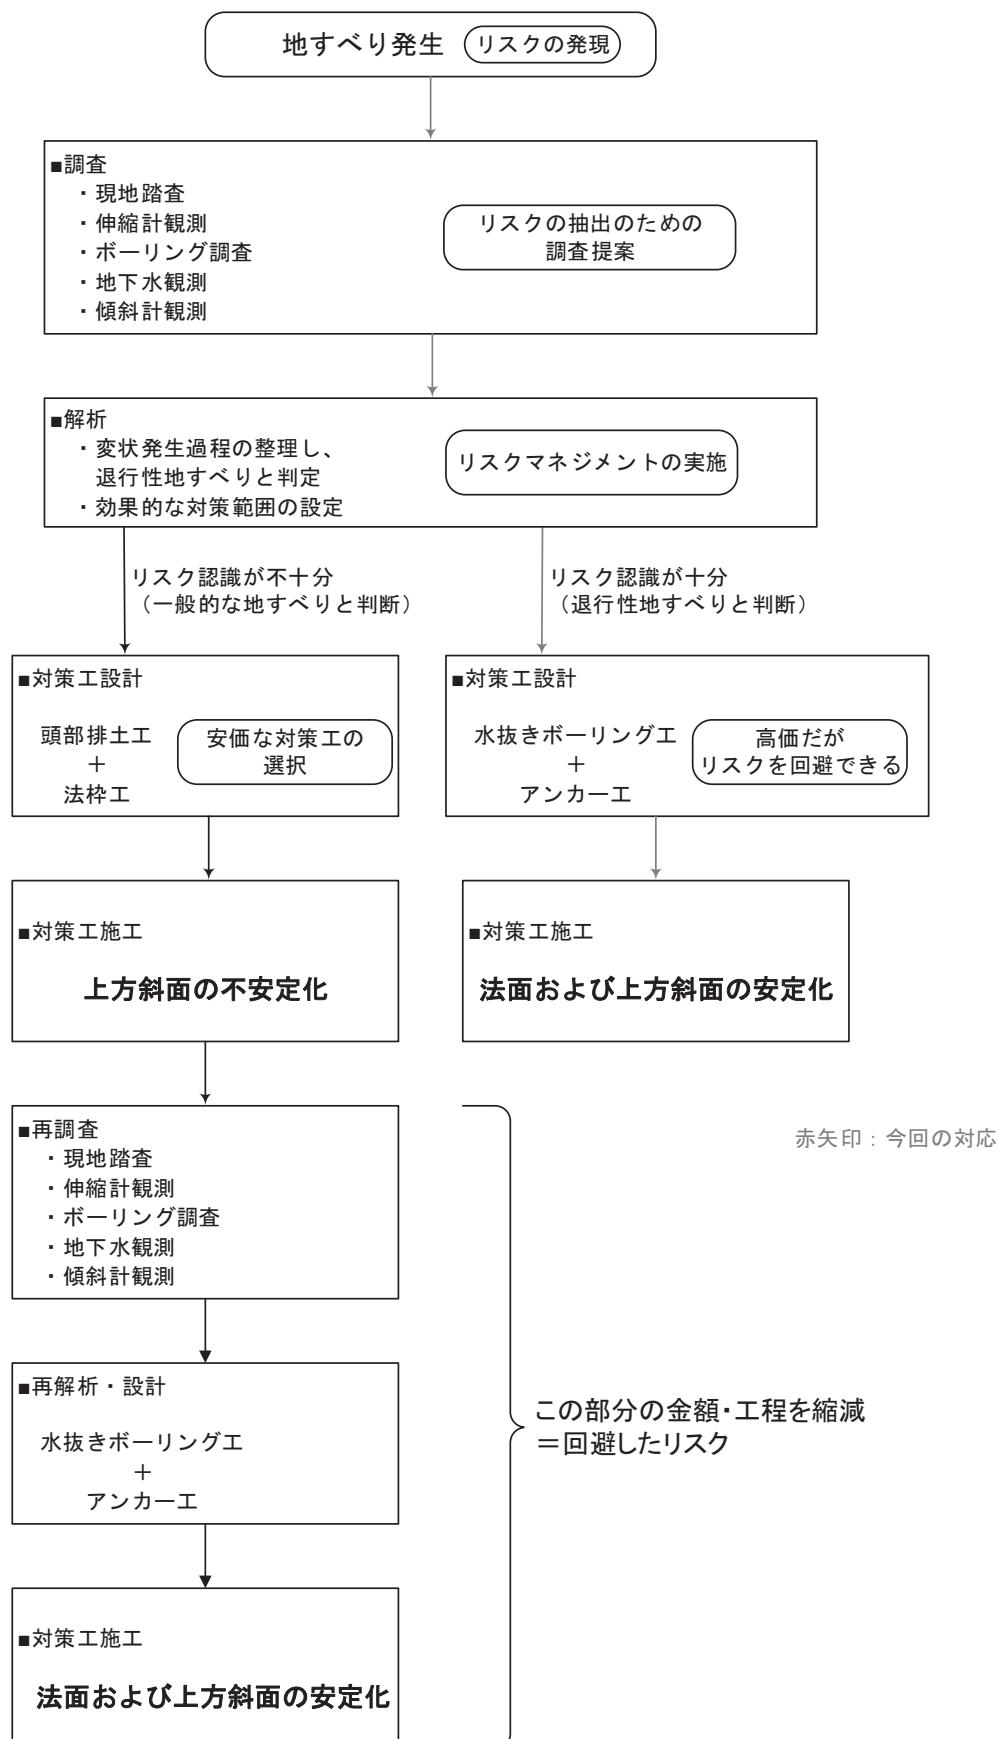
図2 本事例のシナリオ

しかし、本事例では、変状が徐々に上方斜面に拡大していったことから、地質リスクとして「退行性地すべり」を想定した。これにより、最もコストが安価であると考えられる頭部排土工は、上方斜面への更なる地すべりの拡大を誘発させ、施工中に作業員が二次災害に巻き込まれる危険がある上に、二次災害発生後の再調査・設計の実施や追加対策工の施工等、よりコストがかかることとなる可能性が高い。

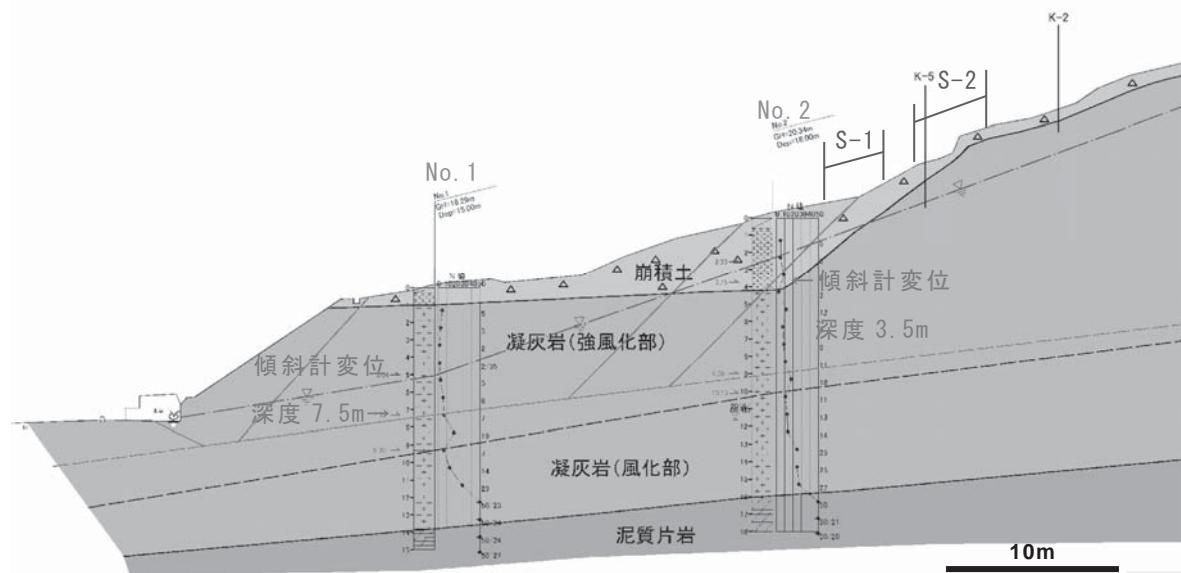
図3 地質断面図

しかし、コア観察時において、強風化部でも岩組織を残していることや、傾斜10°前後の亀裂沿いに、条線を伴う鏡肌が複数確認できることから、流れ盤構造を使った直線すべりに分類されると判断した。

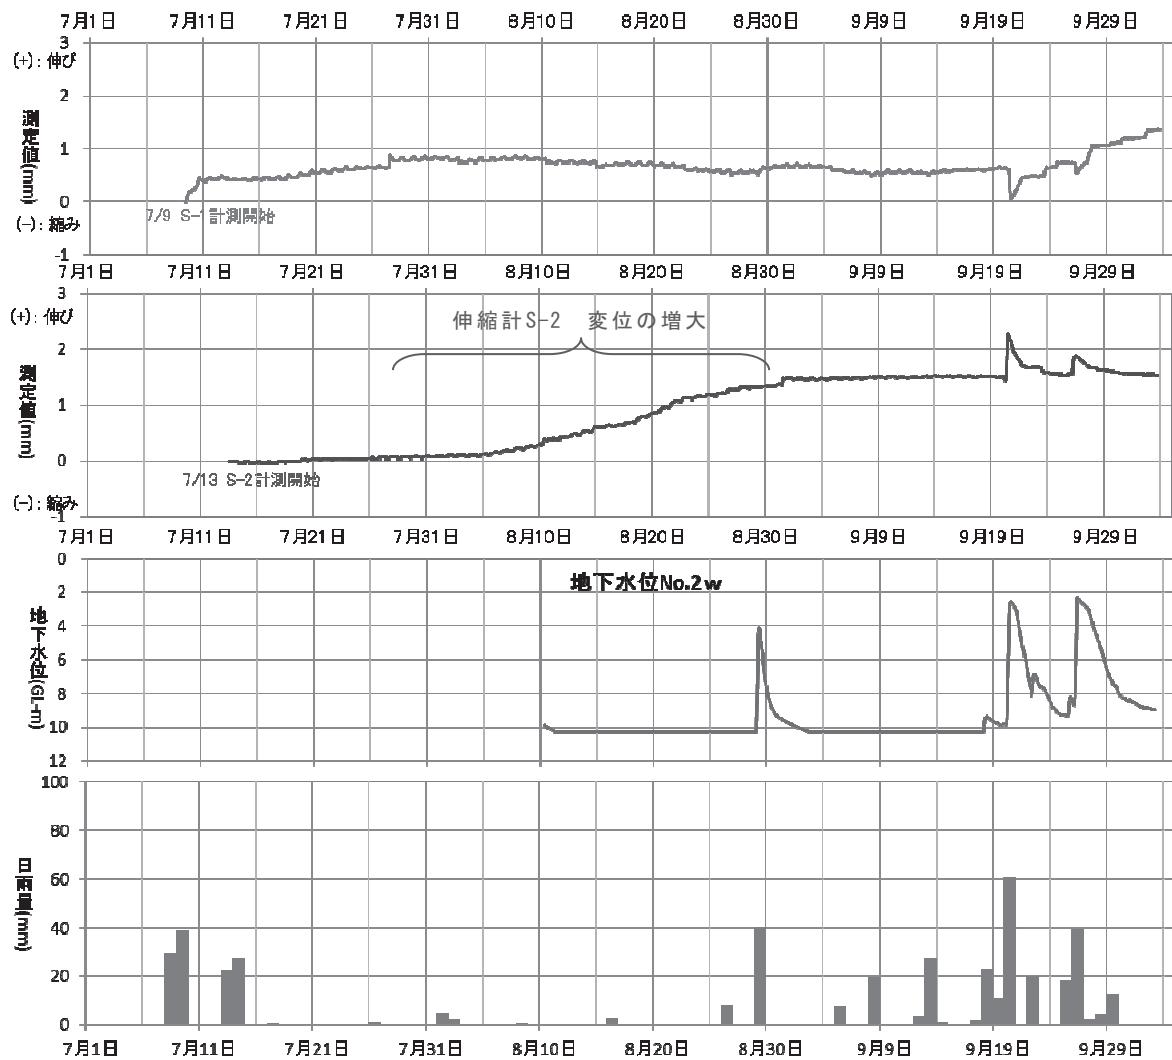
図4 伸縮計変位グラフ

孔内傾斜計観測により変位が現れた後、地すべり滑落崖背後に設置した伸縮計S-2に微小な変位を確認した。ただし、地すべり頭部のポーリングNo.2孔の孔内傾斜計では、深部に変位が確認されなかつたため、伸縮計の変位は地表付近の変状によるものであり、地すべりが背後に拡大したものではないと判断した。

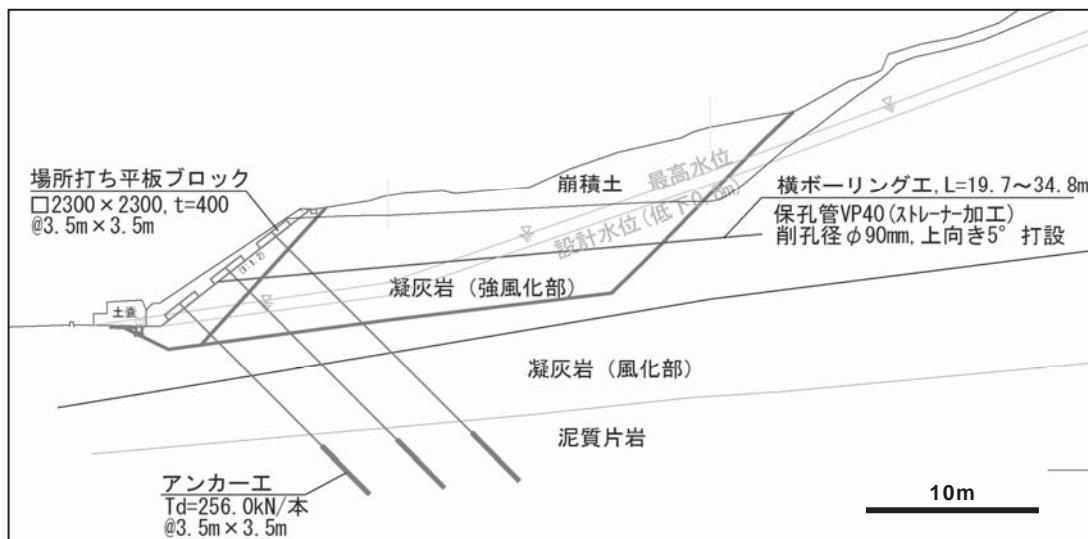
図5 対策工標準断面図

当該斜面の地すべりは、上方斜面に拡大しており、地すべりの更なる拡大が懸念されたため、頭部排土工は不適であると考えた。その上で、被災当初の変状範囲である法面と、上方斜面のいずれのブロックにおいても安定を図れる工法として、法面部でのアンカーアーと水抜きボーリング工を採用した（図5）。当該地すべりは通常の地下水位は低いが、降雨時には地下水位が急上昇するため、水抜きボーリングの実施は特に重要と考えた。

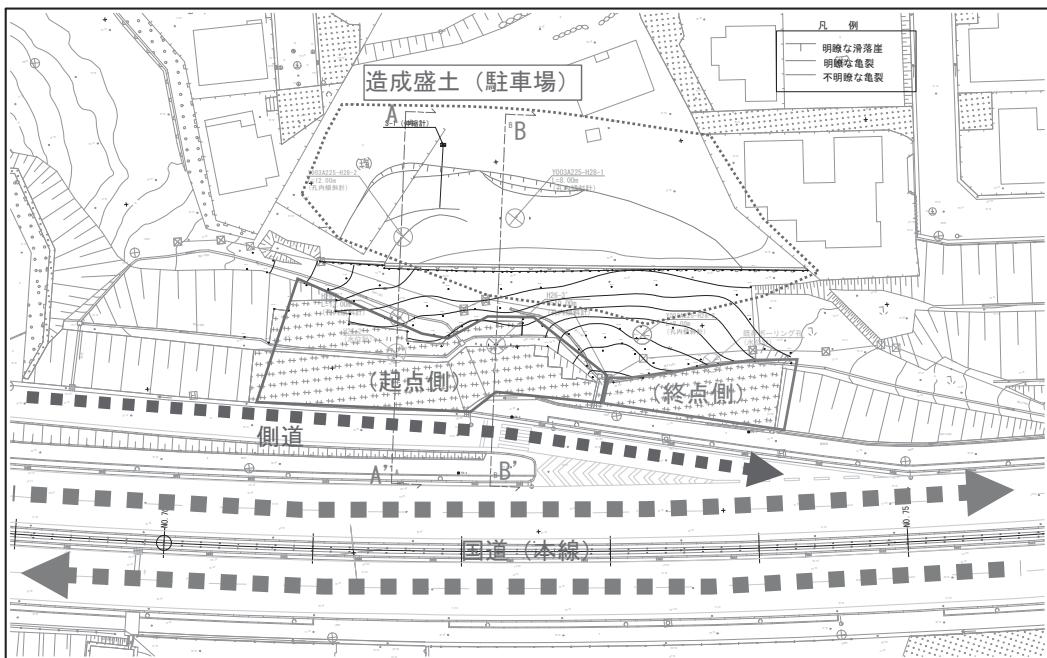
図1 対象法面平面図

その後も断続的に変位の拡大は発生したが、これまでの地質調査や観測データを基に対策工として、受圧板+グラウンドアンカー工の設計を行った。即座に施工を実施し、平成29年2月に完了し、押さえ盛土等は撤去され、元の道路供用形態に戻った。対策工設置以降、今夏まで変位観測を行ったところ、変位の進行は停止しており、法面の新たな変状の発生や拡大は見受けられず、法面の安定性が確保されていることが確認され、無事、斜面崩壊のリスクを回避することができた。

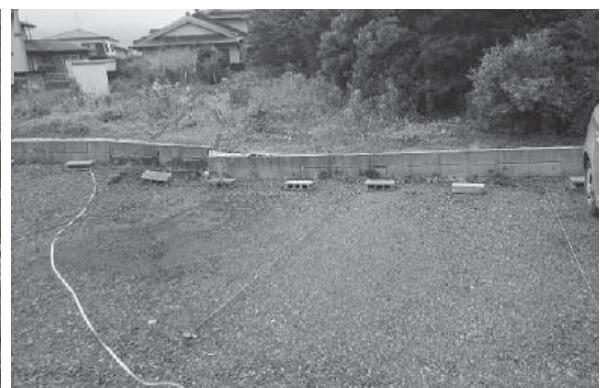
図 4 法面上方の民地に発生した滑落崖の全景(破線)
手前の駐車ますは、この後、使用不能となる。

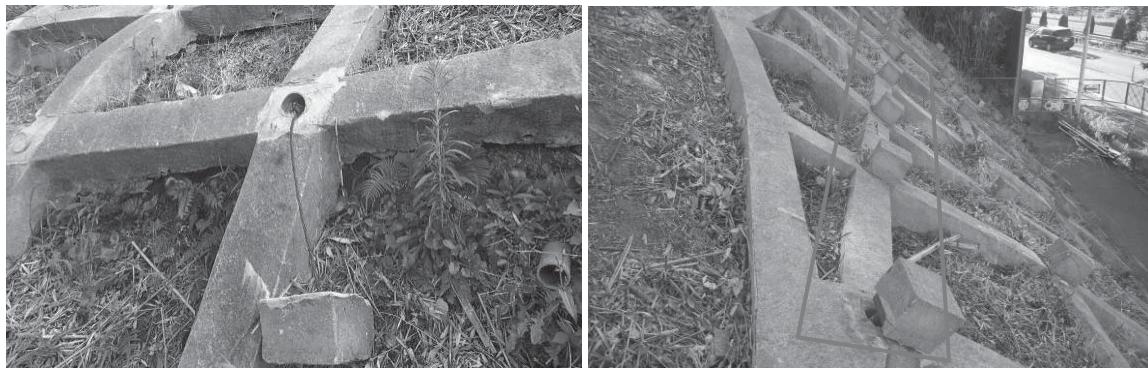
図 5 アンカーリー線の抜け出し、法枠の浮上り
図 6 終点側法面アンカーヘッド部の浮上り、回転

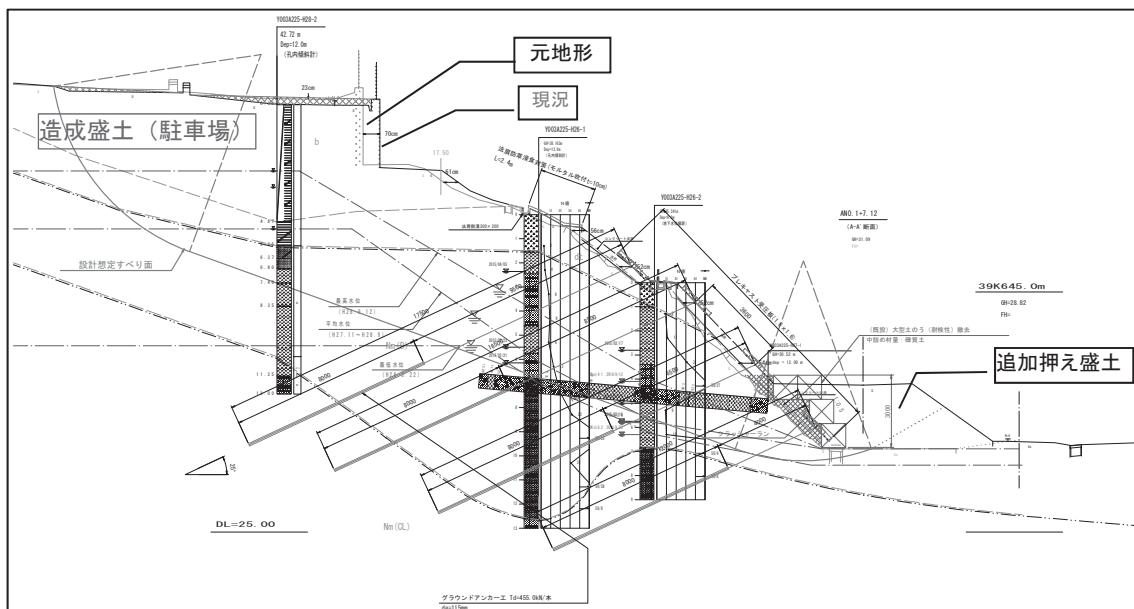
図 7 代表横断図 (A-A')

また、その後に観測した横断測量の結果、図 7 に示すように H26 の観測結果に比べ、最大約 70cm も法面が前面に変位していることが確認された。

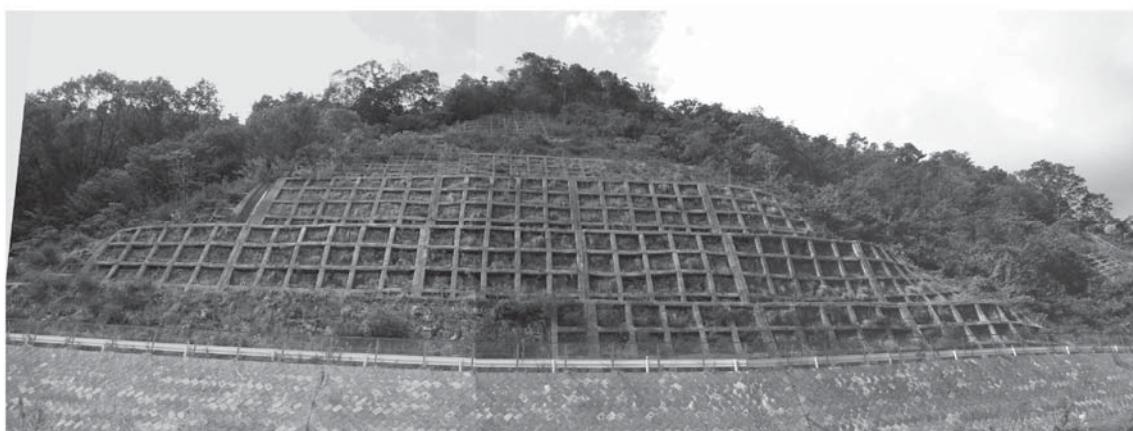
写 1. 切土法面の全景

しかし、供用開始から 10 年程度経過した後、切土法面の小段や管理用階段に複数の開口亀裂が発見され、亀裂の開口幅が徐々に拡大する事象が発生した。このため、切土法面の変状状況と変状の要因を把握することを目的とし、地表踏査、高精度表面波探査、調査ボーリング、目視調査、孔内傾斜計観測、X 線分析を実施した。その結果、切土法面の変状は、応力開放による緩みによって生じており、進行するとすべり破壊に至ると考えられた。このため、すべり破壊を抑止するためのグラウンドアンカー工が施工されることになった。

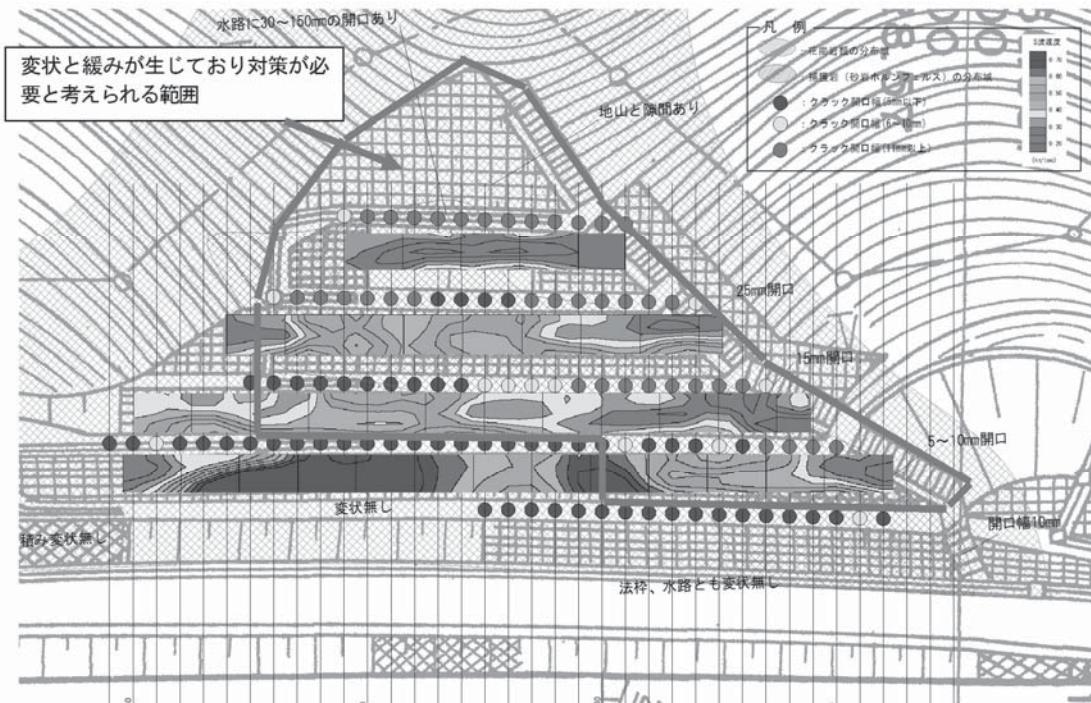
図 3. 調査結果総括図

調査項目	要点	
地表踏査	<ul style="list-style-type: none"> 法面を構成する地質は、花崗斑岩と砂岩フォルンフェルス 法面の上 2 段は DH～CL 級の軟岩が分布 法面の下 3 段は CM～CH 級の硬質岩盤が分布 法面周辺には崩壊や地すべりは認められない 	
高精度表面波探査	<ul style="list-style-type: none"> 法面表面から鉛直下方に 3～5m の緩み領域が存在する 緩み領域は法面の端部で顕著だが、中央部にも存在する 	
調査ボーリング	BorNo. 1	<ul style="list-style-type: none"> 花崗斑岩が確認された 表層 5m 程度は風化、土砂化している 深度 3m 付近に空洞が存在する
	BorNo. 2	<ul style="list-style-type: none"> CL～CM クラスの砂岩フォルンフェルスが確認された 多数の亀裂が発達する
目視調査	<ul style="list-style-type: none"> 最大 16cm 開口したクラックが存在する 法面の上段ほど変状が大きい(クラックの頻度や開口幅) クラック計測では、観測期間中最大 1.4mm の変位を確認 変位の大きい箇所と変状の著しい箇所が一致する 	
孔内傾斜計観測	<ul style="list-style-type: none"> 観測期間中の変位は 2.2mm～2.7mm であった せん断的な変位ではなく、クリープ的な変位であった。 変位には明らかな累積傾向が認められた 	
X 線分析	<ul style="list-style-type: none"> 花崗斑岩、砂岩フォルンフェルスとともにスメクタイトが含まれる

生しないケースが大半である。しかし、今回の事例では、熱水変質帯が存在したり、スメクタイトを含む地質が分布することが素因となって、切土による応力開放で著しい緩みが発生したり、経年劣化の速度が早くなり、現況の切土法面勾配では安定を保つことが出来なくなったりと考えられる。したがって、リスクの発現を未然に防ぐためには、予めリスクの芽となる地質的な素因を十分に把握し、設計・施工計画に反映することが重要であると考えられる。

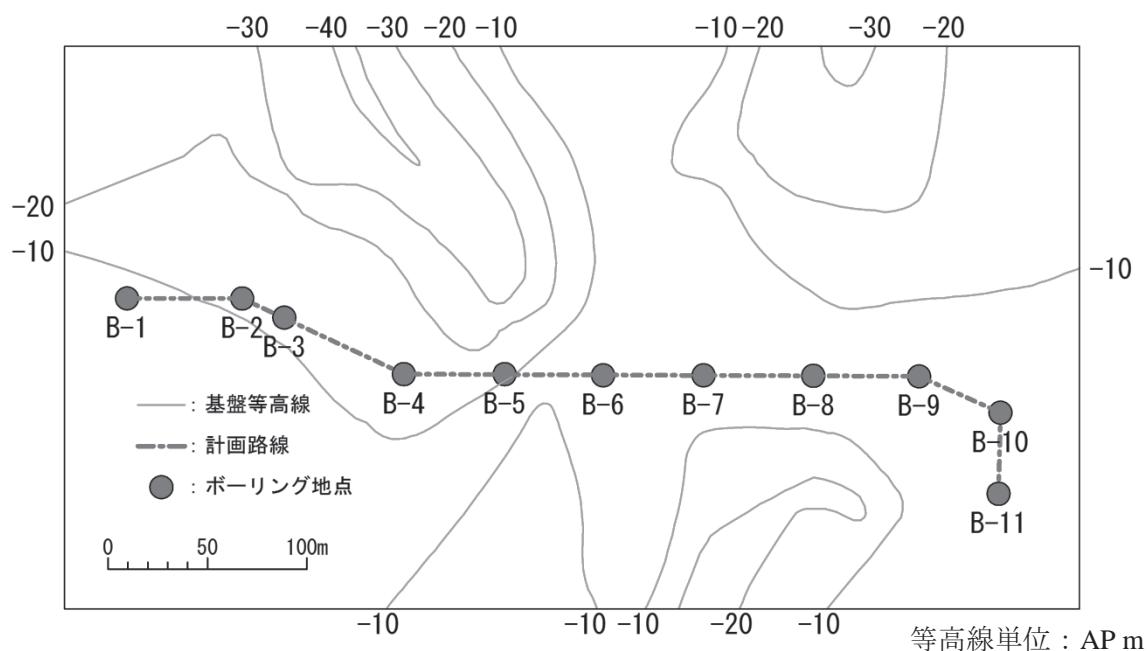
図 1 調査敷地の想定支持層等高線図（調査前）

東京湾に面した神奈川県内の埋立地において延長約 500m の線状構造物（配管橋）の建設が計画されていた。これに対し、当該地区の支持層を構成する泥質岩は複雑で起伏に富んだ埋没地形を有することが知られていた。調査地においても、既往調査結果から支持層の起伏が確認されていた（図 1 参照）。このような地盤で杭基礎を適用する場合、事前の地質調査で支持層出現面の形状を十分に捉えることができず、杭の施工時に杭長不足による支持層未達や高止まりのリスクが懸念された。これらのリスクが生じると、杭長不足による杭材の追加調達あるいは高止まりによる材料ロスなど、工期および工費に大きな影響を与える恐れがあった。また、杭が支持層に未達の状態で供用された場合には、不測の沈下等の障害が発生することも懸念された。このため基礎杭の設計では支持層の形状を精度よく捉える必要があった。本事例は、ポーリング調査を補間する目的で物理探査を併用することにより調査精度を向上し、杭の設計・施工で懸念されるリスクを低減したものである。

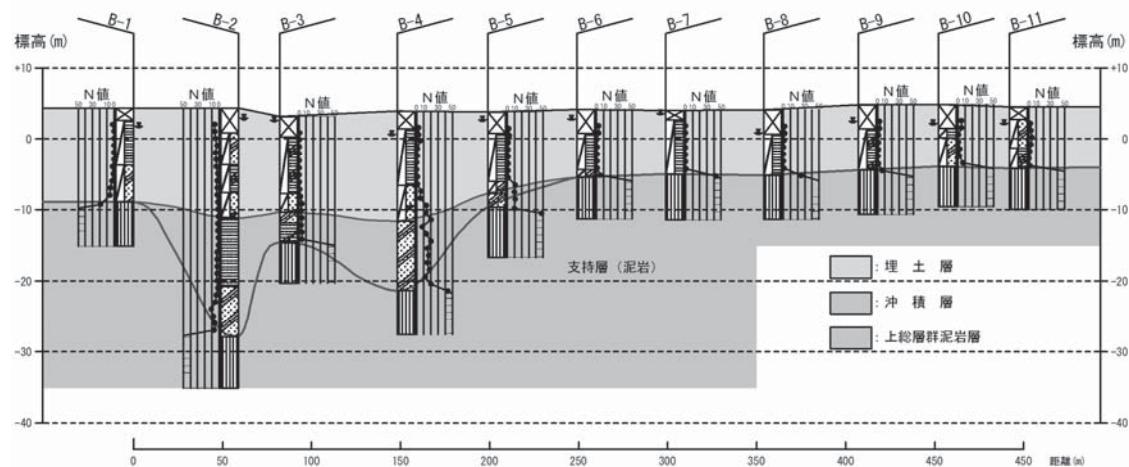
図4 ボーリング調査による推定地層断面図

11箇所のボーリング結果から推定される地層断面図を図4に示す。全体の地層構成は上総層群の泥岩を基盤とし、その上位に沖積層の粘性土・砂質土および粘性土主体の埋土層が乗る。基盤の泥岩が構成する埋没地形は、B-1 地点～B-6 地点間で大きな起伏を示し二筋の埋没谷が認められる。B-2 地点～B-3 地点間では 40° 程度の傾斜を示す。一方、B-6 地点から終点側は概ね平坦で、沖積層は存在せず基盤の上に直接埋土層が乗る。

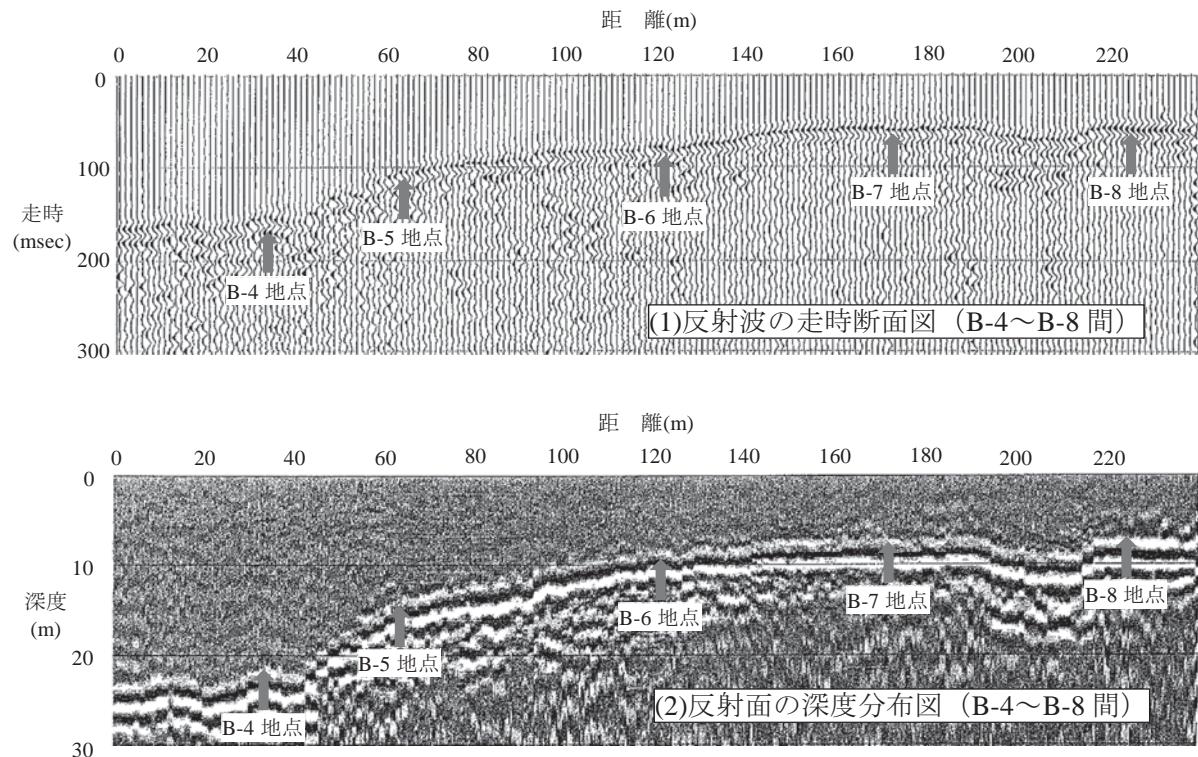
図5 浅層反射法弾性波探査結果図（一部抜粋）

B-8 地点～B-9 地点間に 2m 程度の高まりがあること。

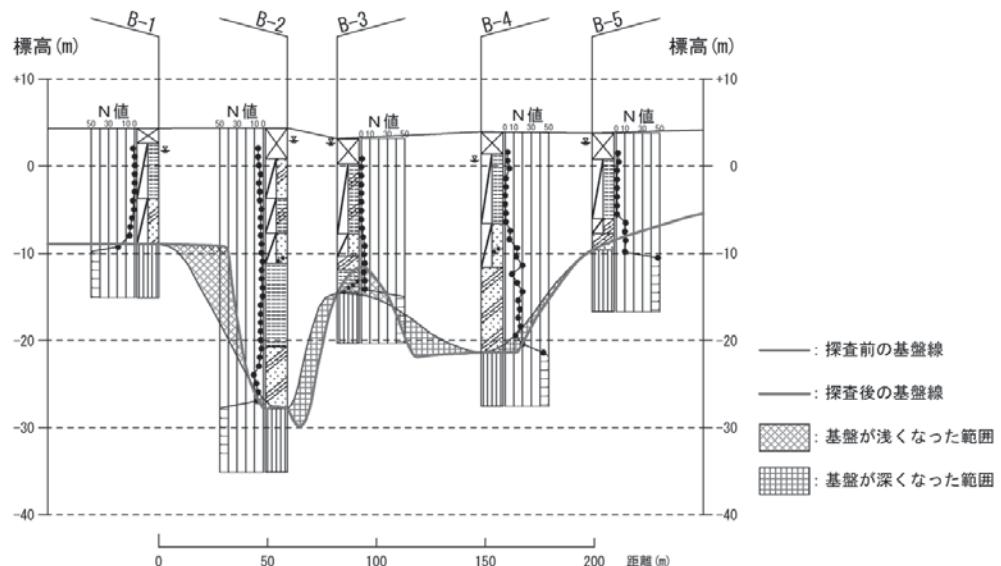
図 7 浅層反射法弹性波探査実施前後の基盤出現深度の対比

今回の事例では、ボーリング調査費が概ね600万円、追加調査の浅層反射法弹性波探査費用が500万円であった。全ての基礎に対してボーリングを行った場合1200万円程度の追加調査費が見込まれることから、探査の採用は調査費の低減にも寄与したことがわかる。

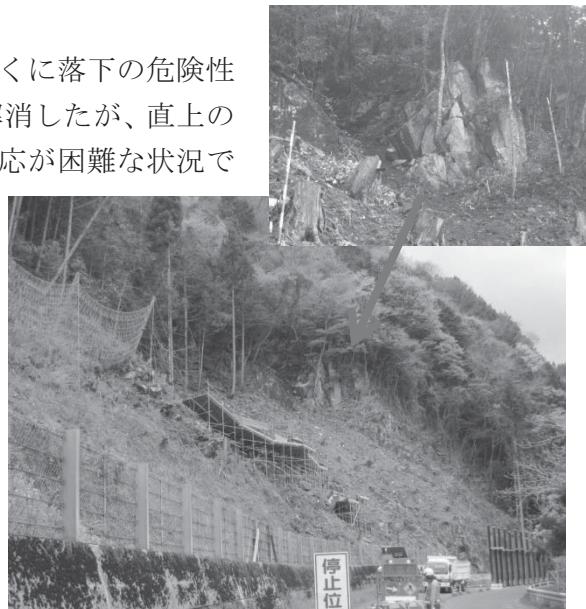
写 1 対象斜面の状況と緩み岩盤の崖面

対象の道路は一般国道で、斜面防災対策として高エネルギー吸収型落石防護網を施工するため仮設足場を施工中に、100mほど上方から $\phi=3m$ 程度の落石が発生して、仮設足場の一部を破壊し道路面に達した。工事箇所の上方斜面には落石の危険性のある転石・浮石が散在し、仮設足場の位置の 15mほど上方には緩み岩盤の崖面も見られることから、工事を中断して斜面上の崖面や散在する転石・浮石の安定性を再確認し、工事の安全確保のための応急対策の検討を行った。

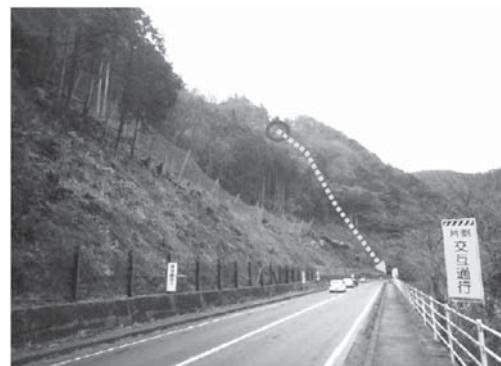
写 2 現地地形と落石の発生経路

平成 29 年 2 月 6 日、直径 3m ほどの転石が斜面の上方およそ 100m から落下した。落石発生時には防災対策工事のための仮設足場が組み上がった所であったが、落石は仮設足場の一部を破壊し、国道の道路面まで達して停止した。幸い、落石の発生が明け方であったため作業員がいなかつたことや、運良く通行車両にも直撃しなかつたため、人的被害は無かった。

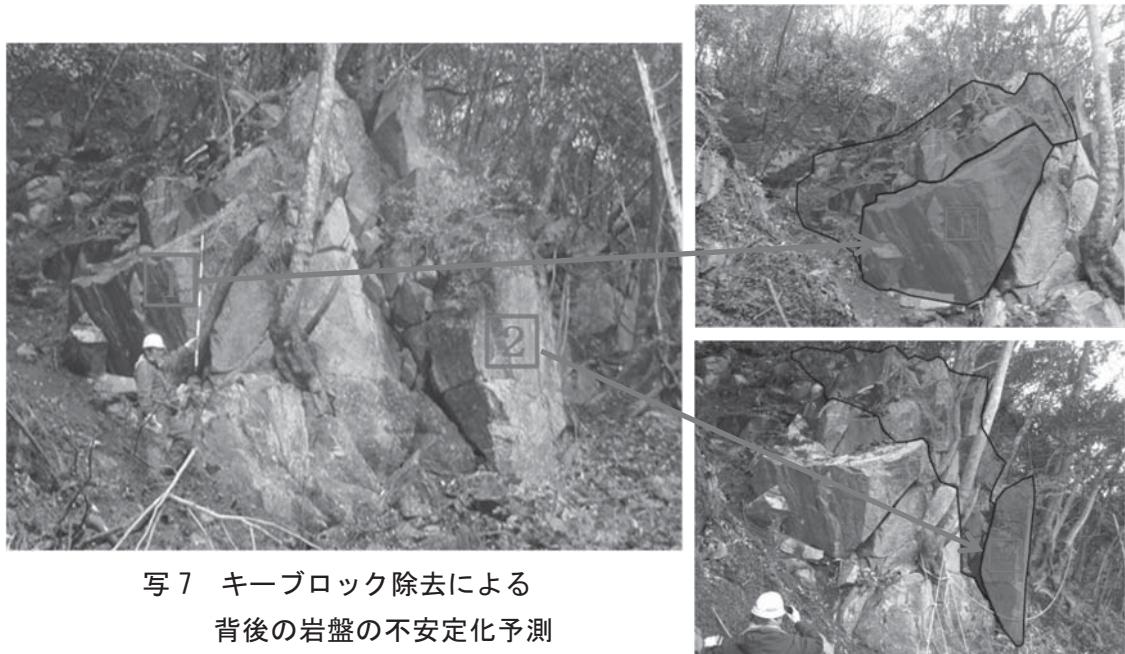
写7 キーブロック除去による
背後の岩盤の不安定化予測

現地踏査の結果では、防災対策工事の準備段階で斜面上方の転石・浮石のうち特に不安定なものは小割り除去等で危険な状態を解消しているが、施工ヤードの上方 15m付近の緩み岩盤の崖面については、下図に示すように個別の岩塊の対応ではなく崖面全体の対策が必要な状況（キーブロック①、②の除去により背後の岩塊群が崩落する）である。

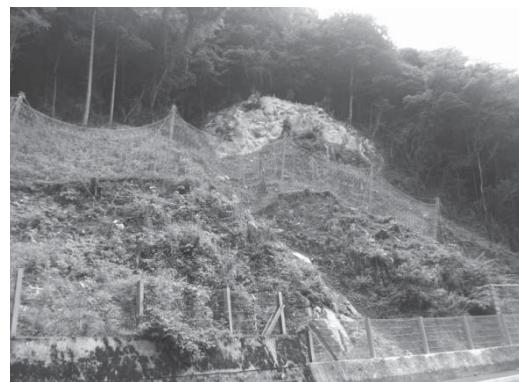
写8 防災対策工事完了後の状況

なお、不安定岩塊の除去後の崖面は、亀裂の発達した花崗岩であったため、小礫の抜け落ち防止と岩盤の変形の有無を早期に察知する安全管理のモニタリング的な目的で、ラス網無しの仮設モルタル吹付工を提案し実施された。

応急対策の完了後に、高エネルギー吸収型の落石防護網工も無事完成した。

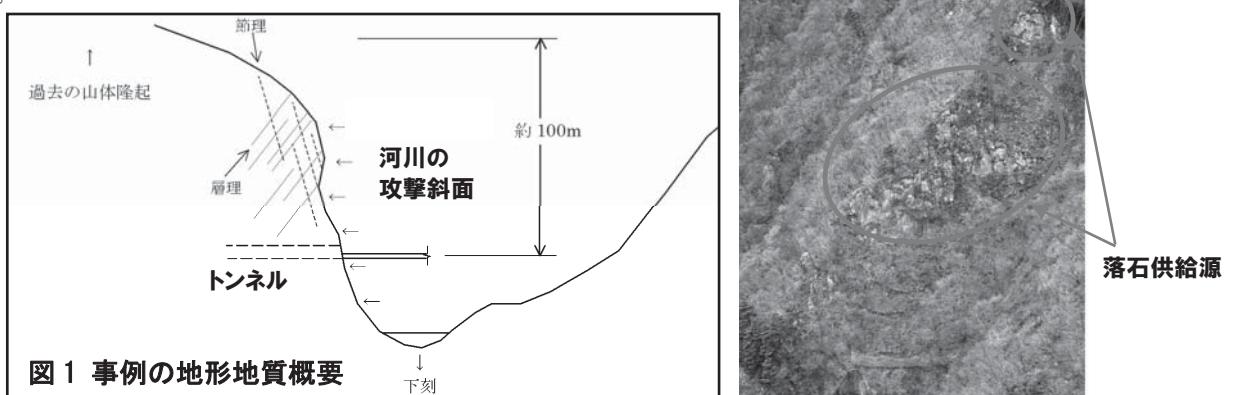
図1 事例の地形地質概要

本事例周辺の地質は新第三紀中新世の火山噴出物である凝灰岩が主に分布していた。大部分が塊状であるが部分的に層理が発達し、数10cm～数m間隔の開口亀裂も多く発達していた。調査地付近の層理はほぼ南北、西50°の走向傾斜を持ち、斜面では受け盤を構成している。節理や開口した亀裂にそって岩塊が抜け落ちやすく、多数の落石供給源が分布していた。調査地は平成13年度から落石対策が実施され、落石予防工として除去・切土工、根固め工、落石防護網(ロープネット含む)、落石防護工として落石防護柵が実施されていた。

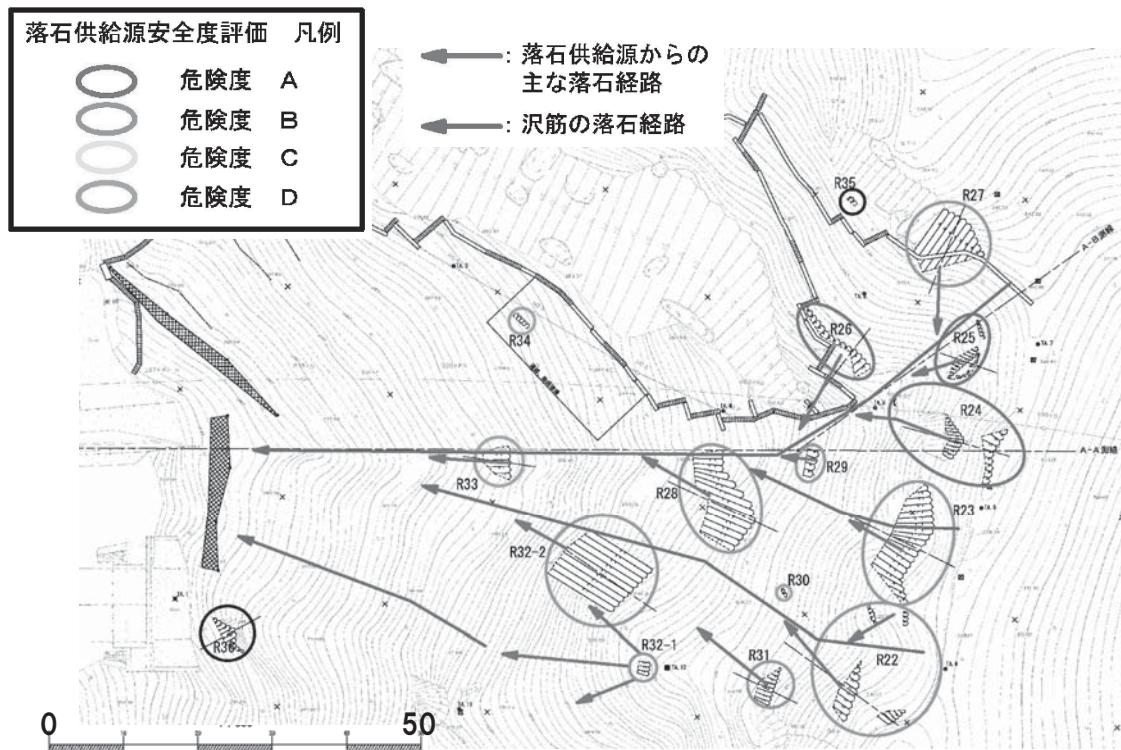
図 5 危険度区分結果一覧図

地点で突出して高いため、3 地点で落石対策を検討することにした(図 6 参照)。

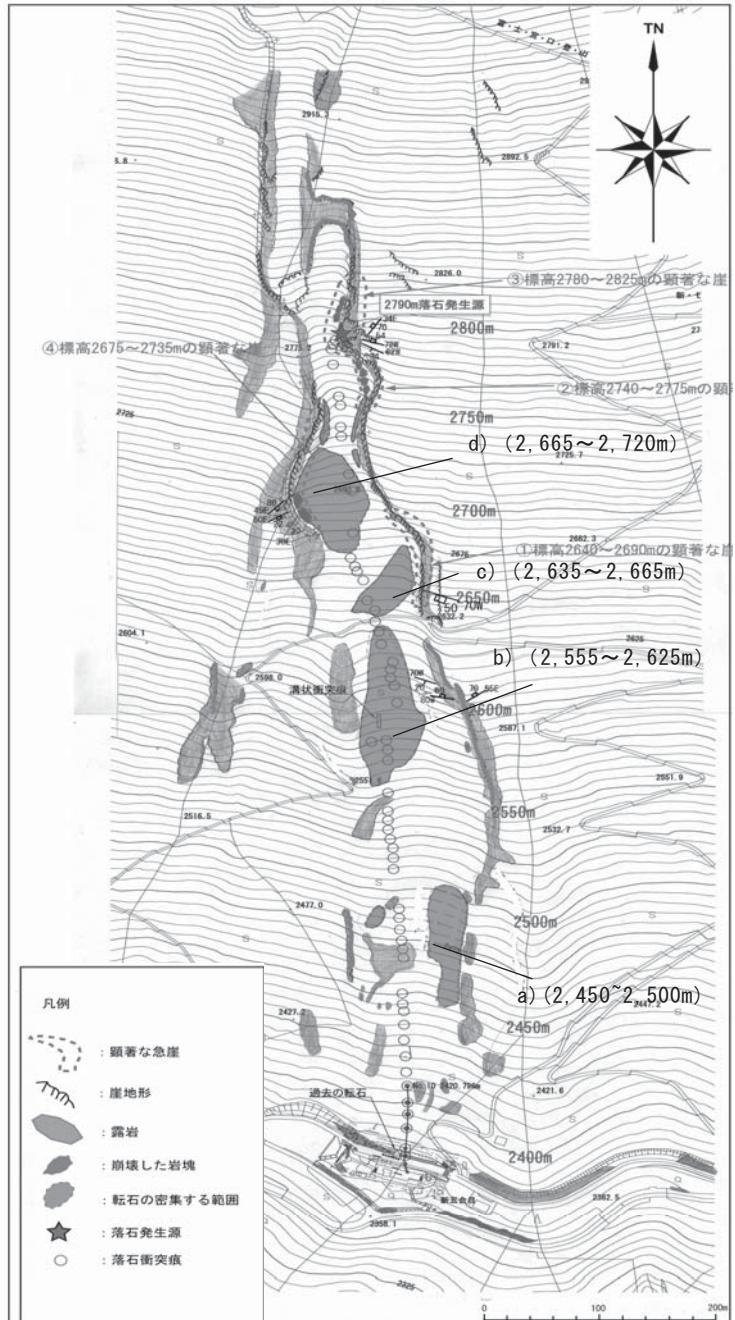
図1 落石災害発生箇所上方斜面の地形

事故発生直後から発注者と受注者の地質調査者が連携し、有識者による落石対策検討委員会を編成し迅速な対応を行うことで潜在する地質リスク(不安定な浮石の分布する顕著な急崖、転石の密集する範囲)を考慮し、落石による地質リスクを最小限に回避できたものである。
