第8回

地質リスクマネジメント 事例研究発表会 講演論文集

平成29年11月30日（木）

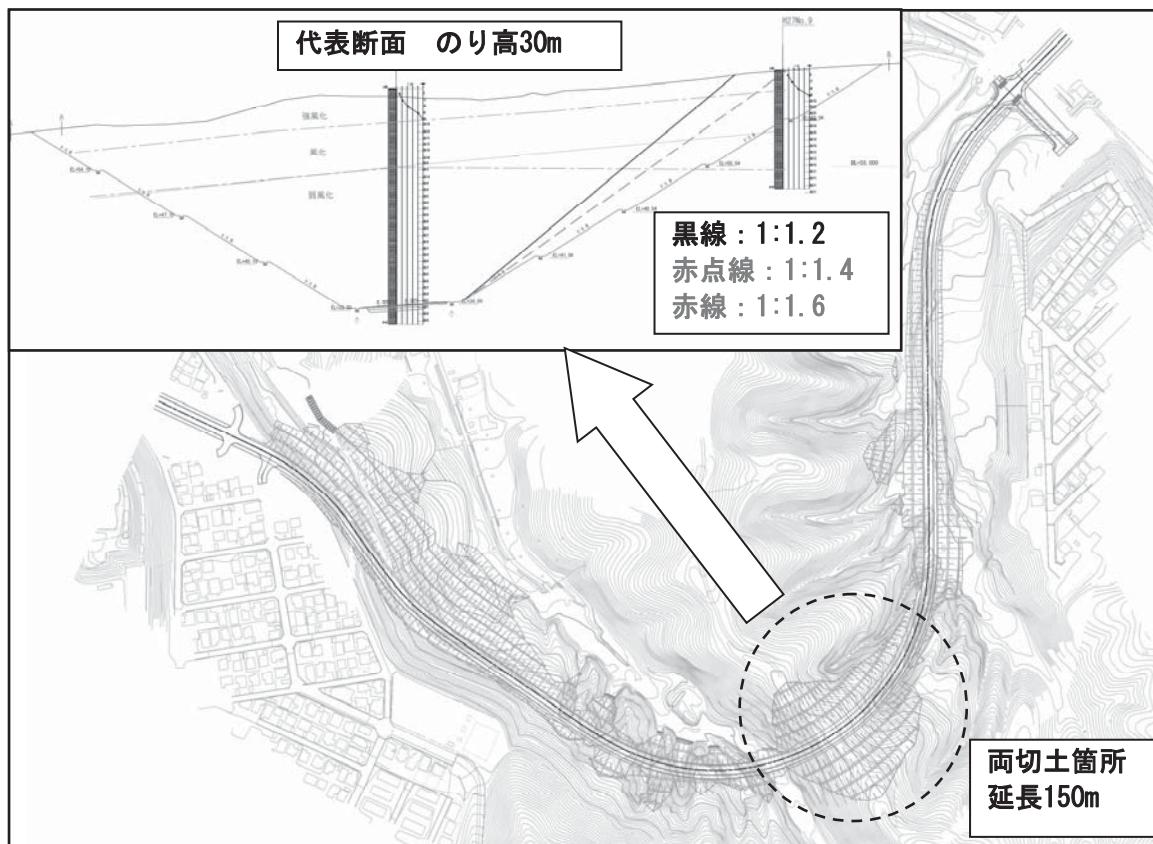
図1 対象箇所平面図・代表断面図(non-scale)

当該地域の地形は、標高70m程度のなだらかな丘陵地形よりなり、その中央に南東ー北西方向に流下する沢地形よりなる。地質は、新第三紀鮮新世の塊状の砂岩・シルト質砂岩よりなり、沢沿いに第四紀完新世の沖積層が分布している。また、沢沿いの斜面には薄く基盤岩起源の斜面堆積物や河川性の段丘堆積物が分布している。斜面中に岩盤の露出はほぼ確認されず、斜面勾配も30°程度主体である。沢底には岩盤の露出が確認され、斜面基部では傾斜40°程度となっている。

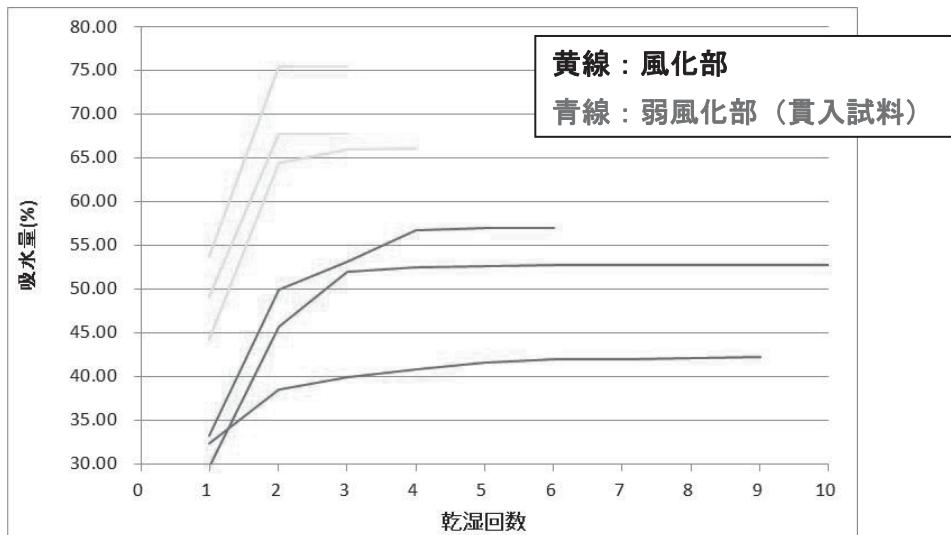
図4 吸水量変化図（検証試験）

吸水量が17.1%となり、表2では風化劣化を考慮する（評価A）結果となつた。

今回実施した追加試験では、当初実施した試験値の見直しにより想定された、風化劣化後の条件の風化部で“評価A:風化劣化を考慮する”、掘削法面表面：貫入試験試料で“評価A-B：風化劣化を考慮する～しない”条件の吸水量増加率となる試験結果が得られた。

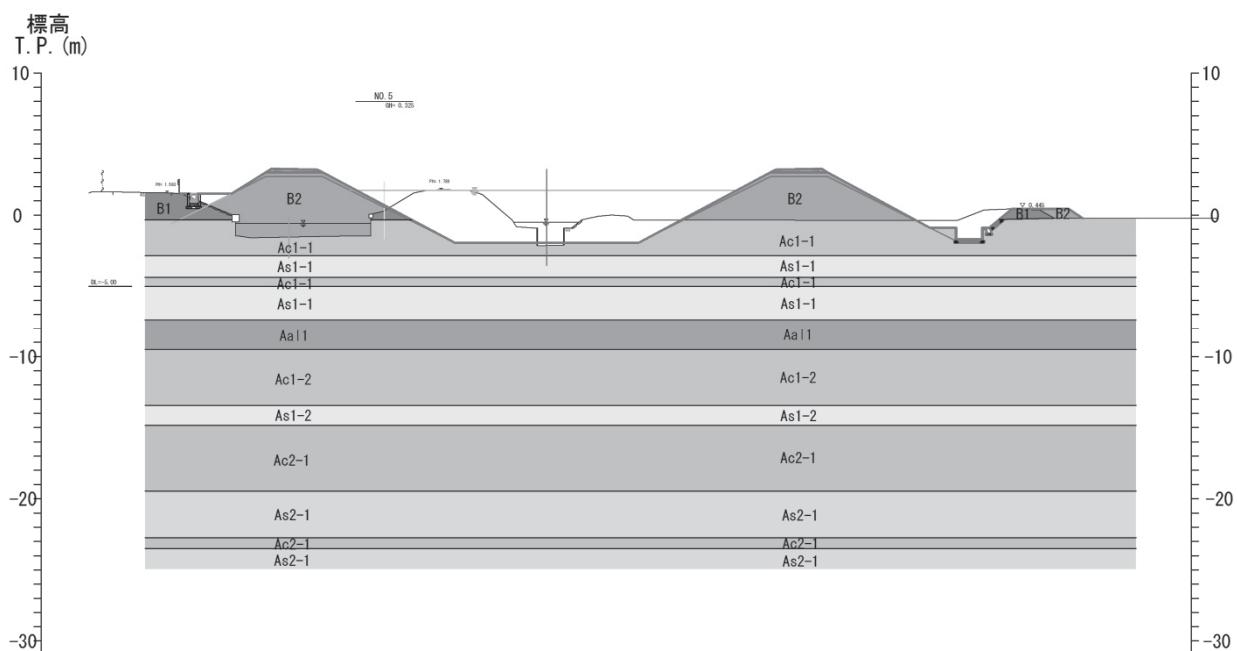
図 1 築堤計画及び地質断面図

軟弱地盤上の河川堤防の築堤工事において、当初は基礎地盤対策無しで築堤が可能との解析結果が得られていたが、近傍の類似地盤上の堤防嵩上げ工事において盛土直後にすべり破壊が発生した事例があったことから、当該区間でも同様の地質リスクの発現が懸念された。

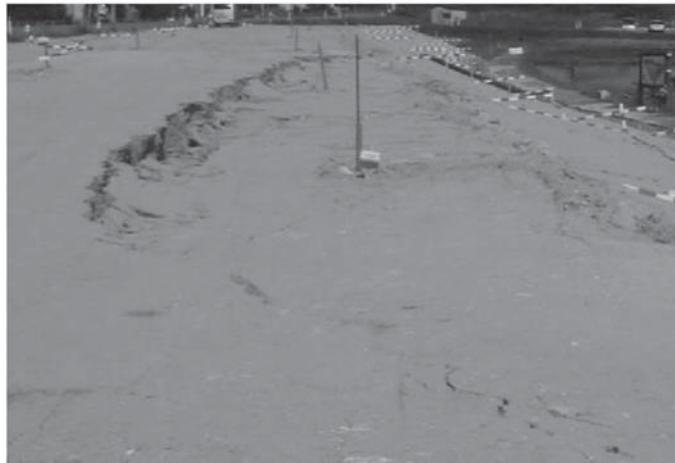
写真1 類似地盤でのすべり破壊事例

本事例の箇所と地理的に比較的近く、地盤状況も類似している施工現場がある。その施工現場では堤防の嵩上げ工事が行われていたが、施工直後に堤防のすべり破壊が発生した（写真1参照）。

その堤防嵩上げ工事について設計段階においては、基礎地盤対策は不要ではあるが、施工中は盛土中央付近の沈下量と法尻付近の側方変位量を観測し、関係図を作成することで堤防の安定を確認しながら施工を進める提案がされていた。実際には動態観測が実施されていなかったために、すべり破壊にまで至ってしまったと考えられるが、このすべり破壊の原因としては、液性指数の高い鋭敏な粘性土が施工時の振動等により強度低下した可能性が指摘されている。

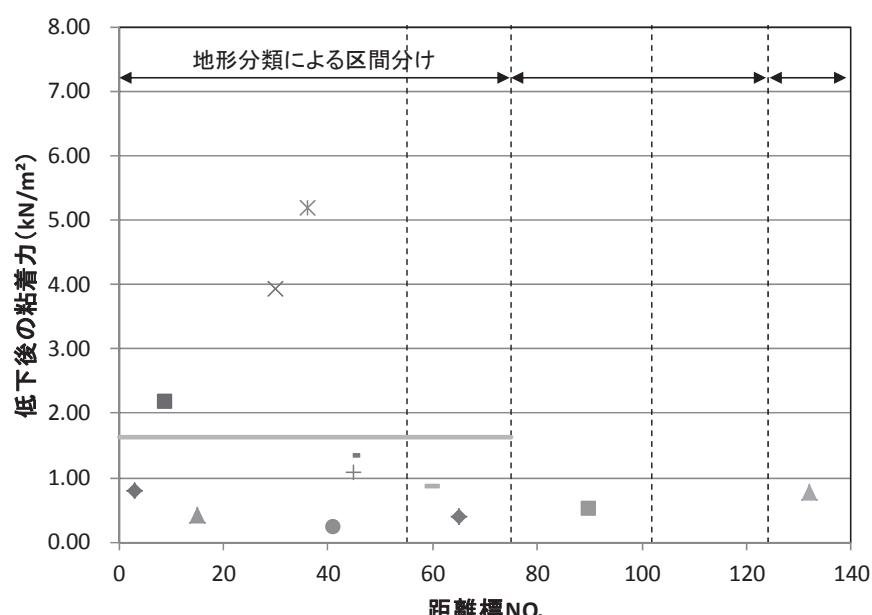
図3 強度低下後の粘着力分布図

類似地盤での地質リスクの発現（すべり破壊の発生）を受けて、施工時の振動等によるせん断強度の低下を見込んだせん断強度設定を行い、築堤施工の安定性を再検討した。

無対策では計画形状の築堤を行った際にすべり破壊が発生する結果となつたため、対策工の比較検討の結果、地盤改良工法を選定し、地盤改良工法の設計を行つた。現在は、地盤改良工を含む築堤詳細設計を実施中である。

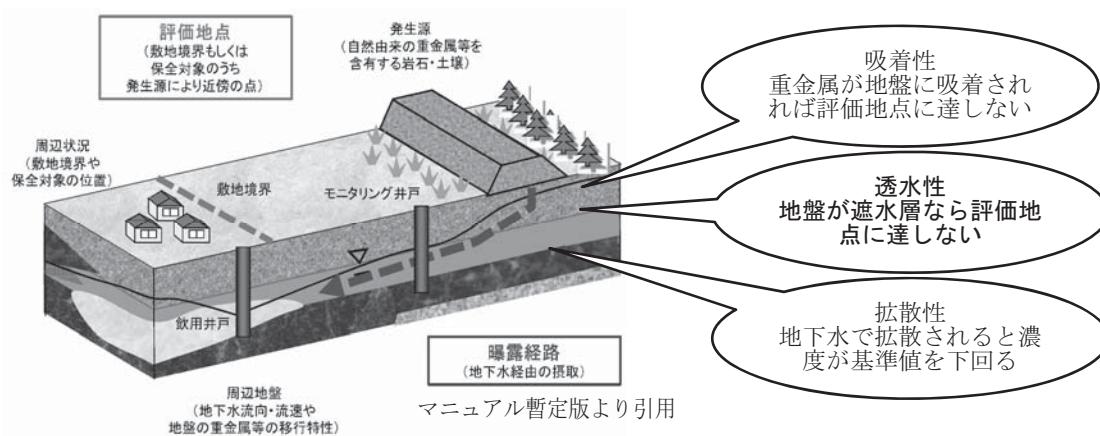
図3 サイト概念モデルの概念図

性・透水性等)を考慮し、地下水濃度を移流分散解析等により求める。評価地点において基準値を超える場合は必要な程度まで低減させる対策を取ればよく、条件の良い地盤での処理が可能な場合、大幅に処理コストの削減が可能である(図3)。

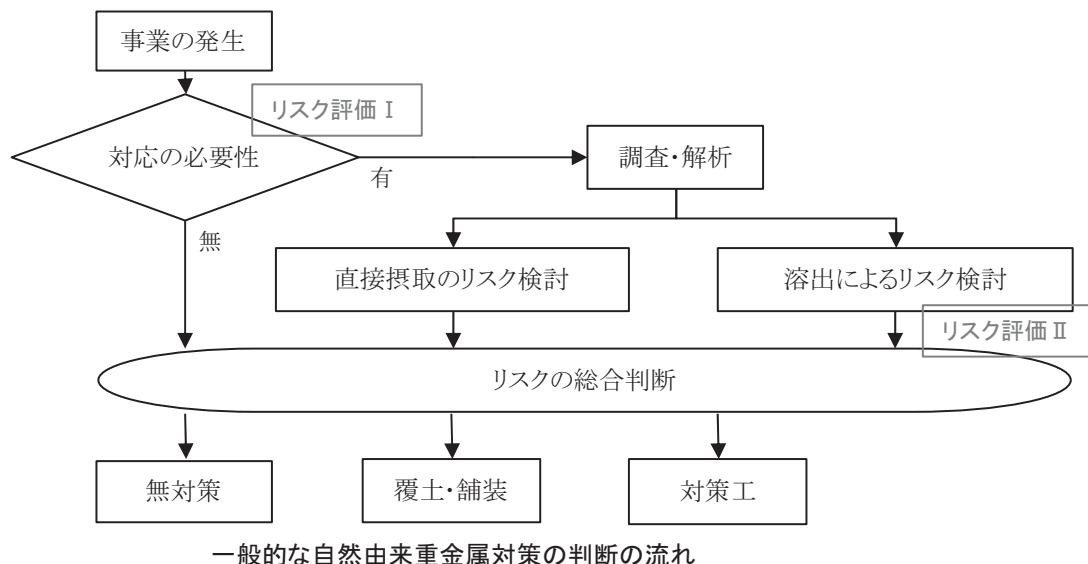
リスク評価 I

本事例では、リスク評価をIとIIに分けて段階的に評価を行っている(図4)。リスク評価Iは既往調査結果を基に重金属対策の概略検討を行い、リスク評価IIとする詳細検討の必要性について検討を行った。ここでは、既往調査のデータだけでは遮水層として期待できる粘土層の分布と透水性が把握できない、汚染土の判定が決まらない岩種がある、それまで行った土壤分析(短期溶出試験や促進酸化試験)では重金属の溶出量が過大に評価されている等のリスクが考えられたため、詳細な調査・解析を行い、リスク評価IIを実施している。

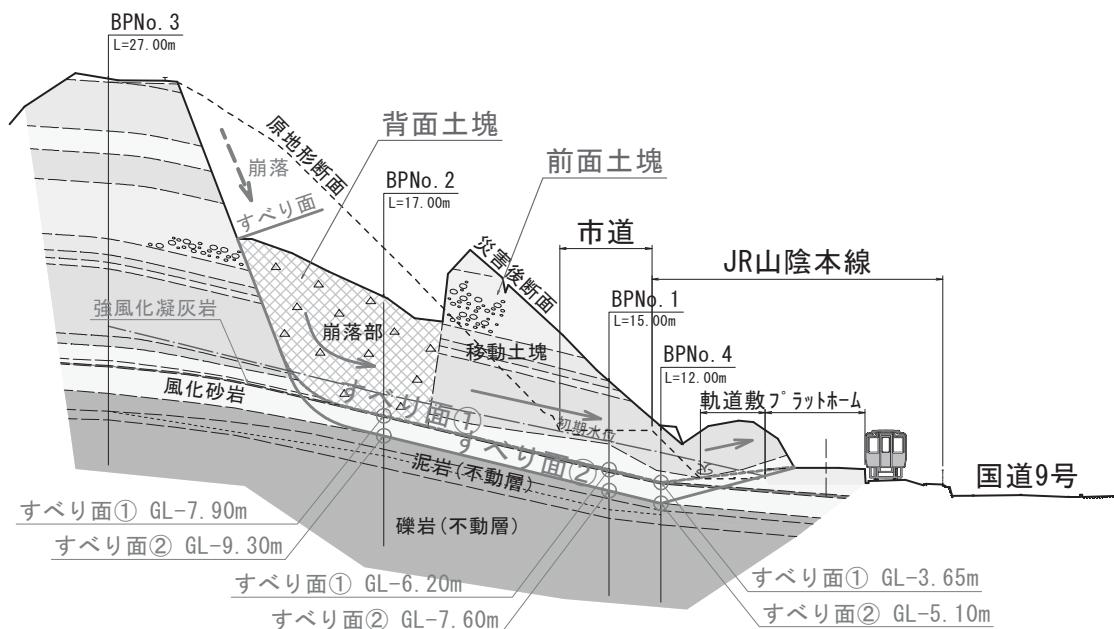
図 1 解析断面図

地すべり斜面及びその周辺は、礫岩、砂岩等の堆積岩の分布域であり、大局的には JR 軌道側に向い $10\sim15^\circ$ 程度の地層傾斜を有す流れ盤構造を呈している(図 1)。地すべり面位置を高い精度で判定するためには、定量評価が可能となるボーリング孔内のパイプひずみ計や孔内傾斜計等による計測調査が必要とされている。本地すべりにおけるすべり面位置の決定においても、降雨量の多い梅雨時期を含めた 3 ヶ月以上の観測期間を経て決定することが望ましいと考えられた。しかし、早急なインフラ機能の回復が求められた本災害復旧において観測期間の猶予は協議の対象とならなかった。

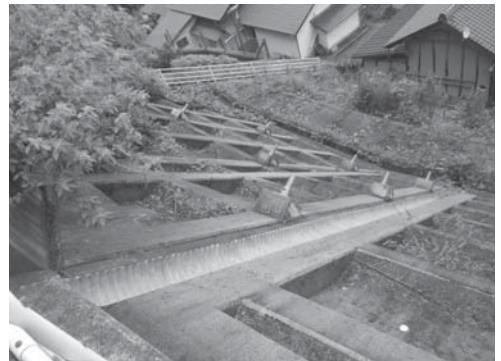
写真1 急傾斜地対策のアンカーのり面

今回確認されたアンカー頭部の浮きについて、アンカー工の腐食破断や定着部の引抜けおよびアンカーの抑止機能の低下によるのり面の不安定化の可能性も懸念されるため、アンカーのり面の健全性調査を実施し、地質リスクマネジメントを踏まえた対策のり面の対応と維持管理計画の立案を行った。

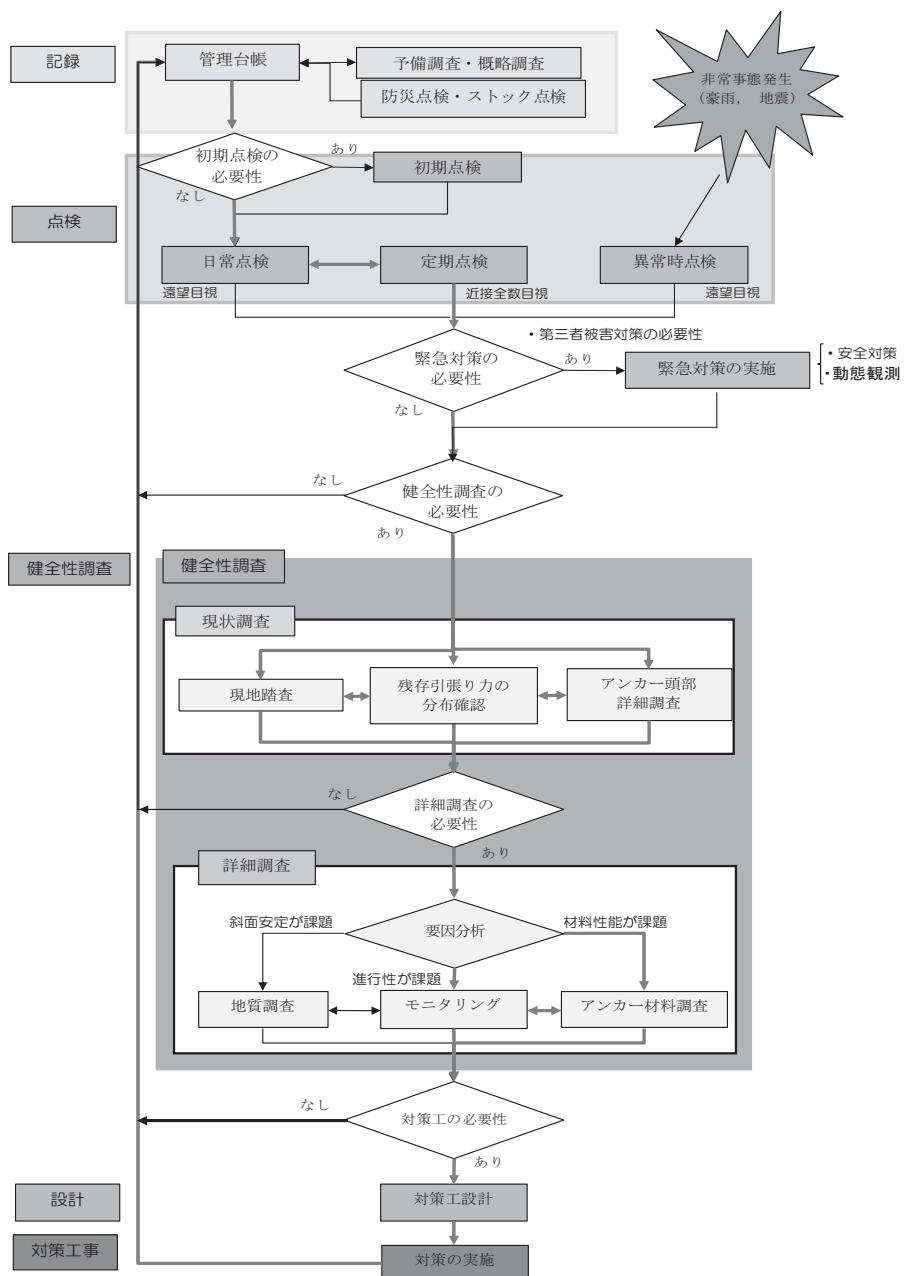
図2 アンカーのり面の維持管理における健全性調査フローの提案

本事例分析のシナリオについて、上記の急傾斜地アンカーの特性も踏まえ、アンカー頭部の変状原因を確認し、適切な対応を行うため、図2のアンカーのり面の維持管理における健全性調査フローに基づき、赤矢印経路で調査を実施した。

以上のアンカーのり面の健全性調査結果より、現状のアンカーのり面は安定しており、アンカー頭部の浮きは、法枠背面の崩積土の沈下や降雨による流出による法枠の沈下が原因と判断される。今後の調査結果において被災履歴のある崩積土層の表層崩壊対しては、法枠工と現在の残存引張り力によるアンカーの抑止効果にて安定を維持していると評価できる。また、当調査地アンカーは潜在的な風化土層のすべりに対しては、アンカーラー長が短く、待ち受けアンカーとしても設計アンカーラーまでのテンドン伸び量は6cm前後に留まるため、地表面ののり面変位も小さいと推察される。このため、現在、アンカーとして機能していない頭部の浮きが確認された箇所について、応急対策として、周辺の残存引張り力と同程度(設計アンカーラーの50%)に再定着し、経過観察対応とした。
