第9回

地質リスクマネジメント 事例研究発表会 講演論文集

平成30年11月2日（金）

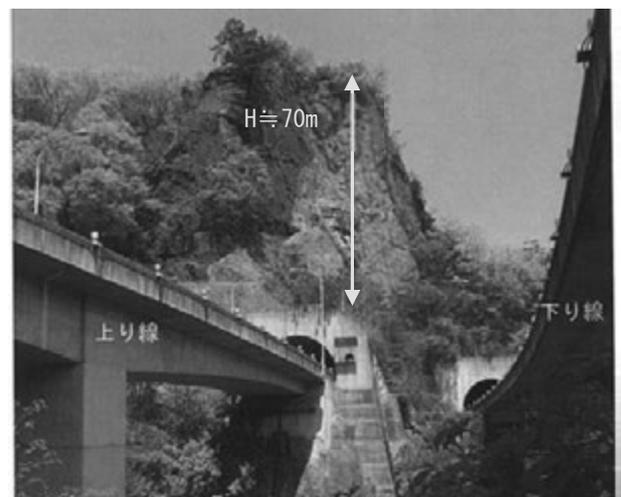
写真1 トンネル西側坑口の急崖岩盤斜面状況

急崖岩盤斜面の状況を写真1に示す。急崖岩盤斜面の傾斜は平均で約70°であり、トンネル天端からの比高は約70mに達する。地質は新第三紀中新世の安山岩質凝灰角礫岩を主体とし、層厚2～5mの自破碎状溶岩を層状に挟在している。

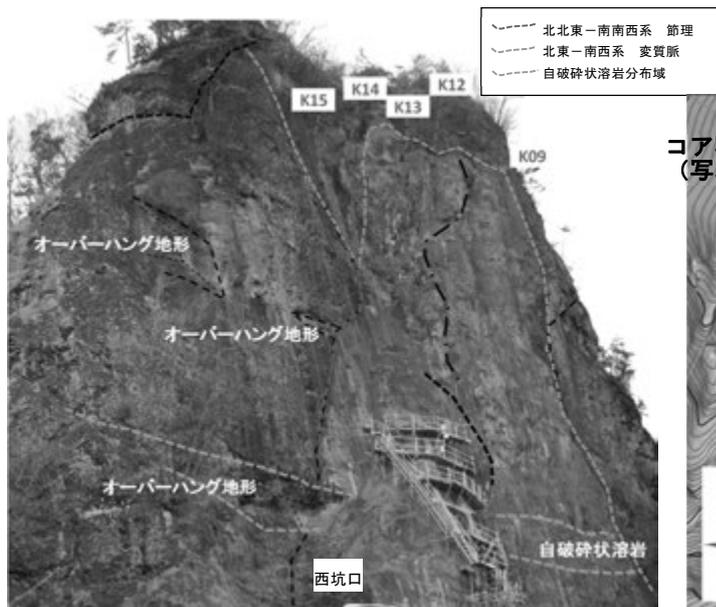
写真2 トンネル西側坑口の不連続面の分布状況

不連続面の分布と性状は、既往資料、地質踏査、UAVを用いた不連続面調査およびボーリング調査により把握した。ボーリング調査は急崖岩盤斜面の背後から岩盤を貫くように水平方向に掘削し、ポアホールスキャナにより割れ目の開口状況や構造の確認を行った。岩盤斜面の不連続面の分布状況を写真2に、ボーリングコアで確認された開口割れ目の状況を写真3に示す。これらの調査・解析の結果、急崖岩盤斜面の向きとほぼ平行な北北東-南南西方向の高角度の節理群と、これと斜交する北東-南西方向の高角度の変質脈の組み合わせによって形成されるくさびブロックが抽出された（図1）。さらに、このくさびブロックの下端には脆弱な自破碎状溶岩の薄層がオーバーハングをなして分布しており、不安定化しやすい形

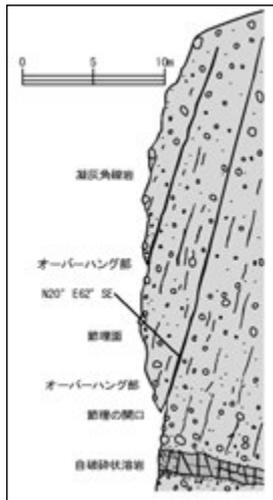
図2 急崖岩盤斜面の亀裂状況

急崖岩盤斜面の不連続面の分布・性状を図2に示す。急崖岩盤斜面における岩盤崩壊の発生機構は図3に示すように、①節理面に規制された急崖斜面の形成と自破砕状溶岩層でのオーバーハング部の形成、②亀裂の伸長とオーバーハング部の拡大、③岩塊の滑動、崩壊の流れが想定される。

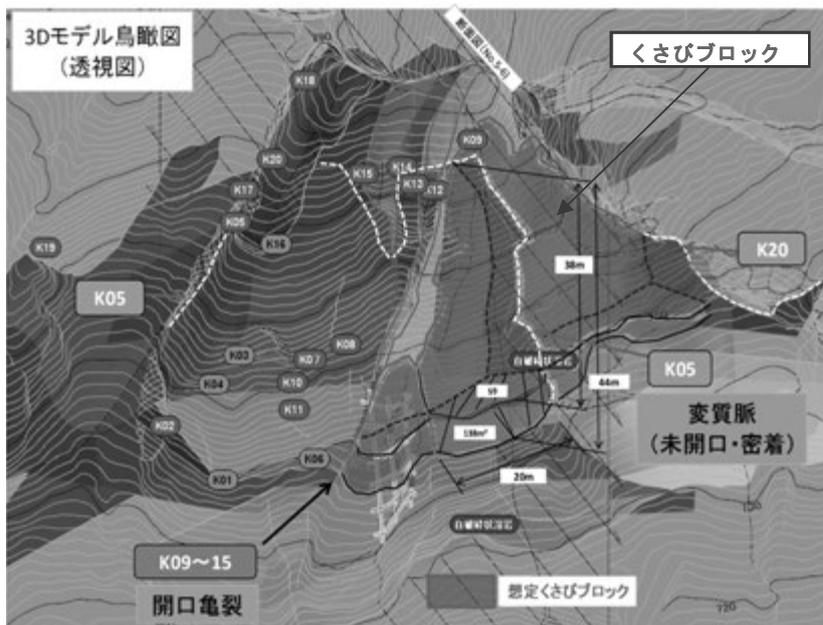
図4 急崖岩盤斜面の不連続面の3次元モデル（透視図）

節理や変質脈等の不連続面の分布と地質構造の3次元モデルを作成し、不安定化が懸念されるくさびブロックの分布について検討した。急崖岩盤斜面の3次元モデルの鳥瞰図を図4に、断面図を図5に示す。解析の結果、急崖岩盤斜面の最前面の節理（K09）と変質脈（K05）および自破砕状溶岩層の組み合わせにより、高さ40m以上のくさびブロックが想定された（図4、図5）。急崖岩盤斜面の内部にはその他に存在する節理（K12～K15）と変質脈（K05, K20）の組み合わせにより、さらに大規模なくさびブロックの可能性が想定された。

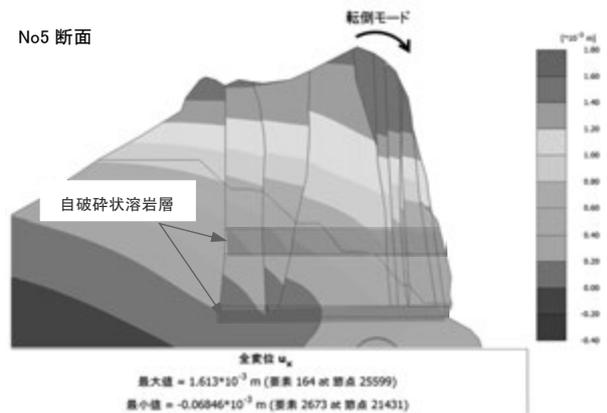
図6 FEM解析結果図（X方向変位量コンター図）

急崖岩盤斜面の応力状態を把握する目的で、2次元弾塑性解析（PLAXIS）を実施した。解析条件として、自破碎状溶岩層が風化作用により強度低下した状態を想定し、現状の50%強度を用いた。解析の結果、岩盤斜面の変形はトップリング形態を示すことが確認された（図6）。これより、長期的に自破碎状溶岩層の強度低下が進行した場合、割れ目の開口や岩盤の緩みが進行し、くさびブロックの転倒またはすべり崩壊の発生が懸念された。

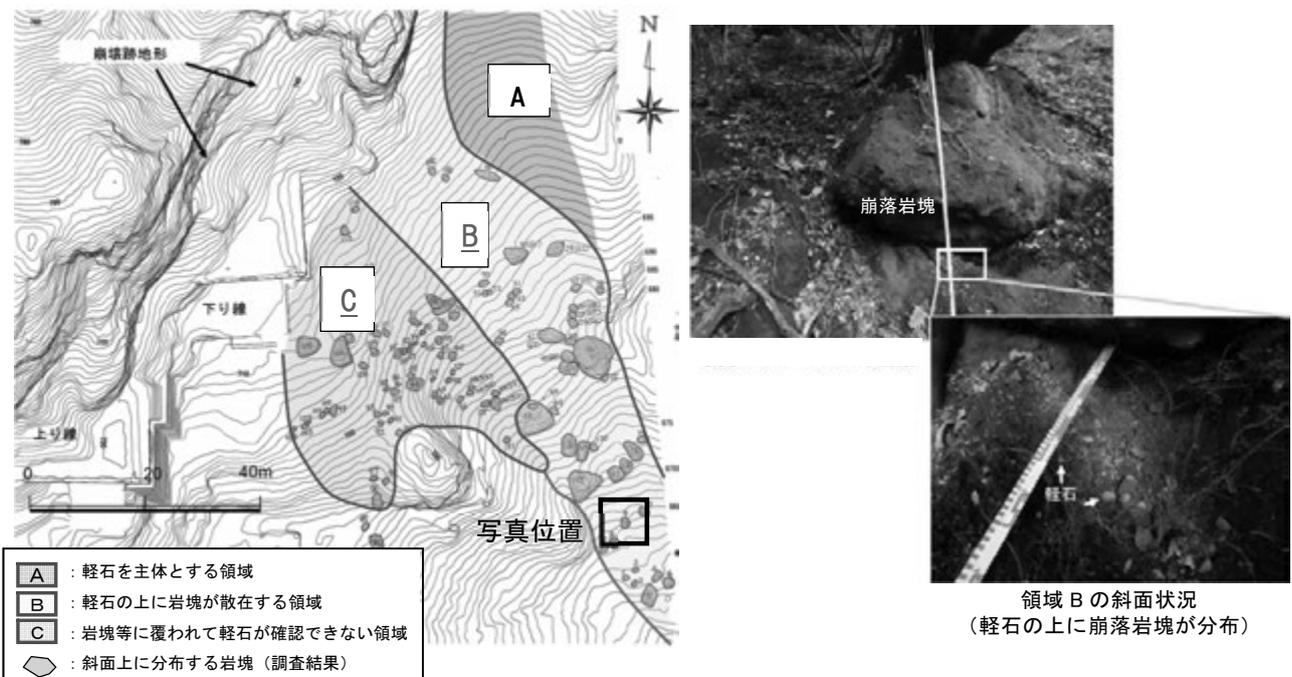
図7 急崖斜面下方の崩落岩塊の分布と軽石との被覆関係による斜面区分

急崖斜面下方の自然斜面には過去の岩盤崩壊による岩塊（径1~2m程度）が散在している。当該地周辺には北西約18kmの浅間山を供給源とする降下軽石（1783年天明噴火による浅間As-A）が広く分布している。そこで、崩落岩塊と降下軽石両者の被覆関係について調査した結果、図7に示すように斜面表層が軽石に被覆される領域（領域A）、軽石の上に岩塊が散在する領域（領域B）、岩塊等に覆われ軽石が確認できない領域（領域C）に区分されることを確認した。これより、領域Bと領域Cで崩落岩塊が軽石を被覆することから、岩盤崩壊は1783年以降に発生したと考えられる。また、領域Cでは領域Bと比較して小径の岩塊が多く、岩塊の分布状況が異なっている。このことから、約230年前以降、少なくとも2回の岩盤崩壊が発生した可能性が示唆される。

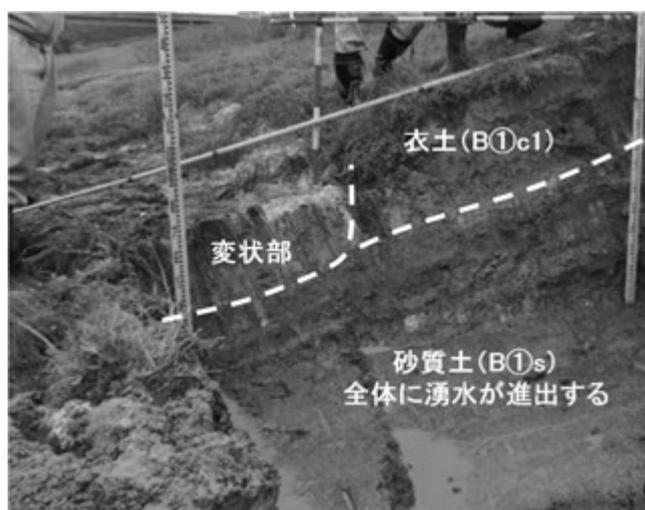
図3 堤防開削時の開削面の状況

開削調査では、掘削時に堤体内から宙水が浸出し、その水位はのり尻から約 70cm の高さに達していた。また図 3 に示すように、この部分には衣土と思われる厚さ 30cm 程度の粘性土層 (B①c1) が堤防のり面を被覆していた。これがキャップ効果を発揮することによって多くの宙水が溜まっていたと推定される。本調査箇所におけるのり面の変状は、表層 (衣土) のみの変状であったため、堤体内からの宙水の浸透により衣土の含水比が高くなることによって軟弱化するとともに、宙水の揚圧力等により変状に至ったものと推察される。

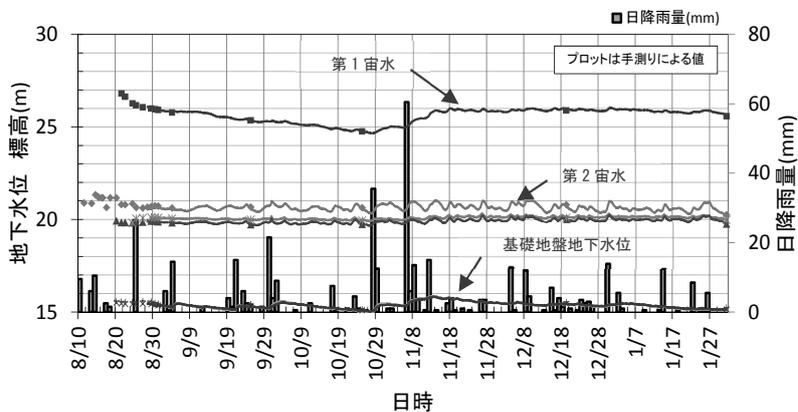
図4 堤体内水位観測結果

図4に堤体内水位観測結果を示す。ここにはボーリング調査で明らかとなった2つの宙水(第1宙水, 第2宙水)と, 基礎地盤の帯水層の水位変化を示したものである。宙水の水位変化をみると, 降雨に応じて変化している傾向が見られることから, 宙水の供給源は主に降雨によるものと判断される。

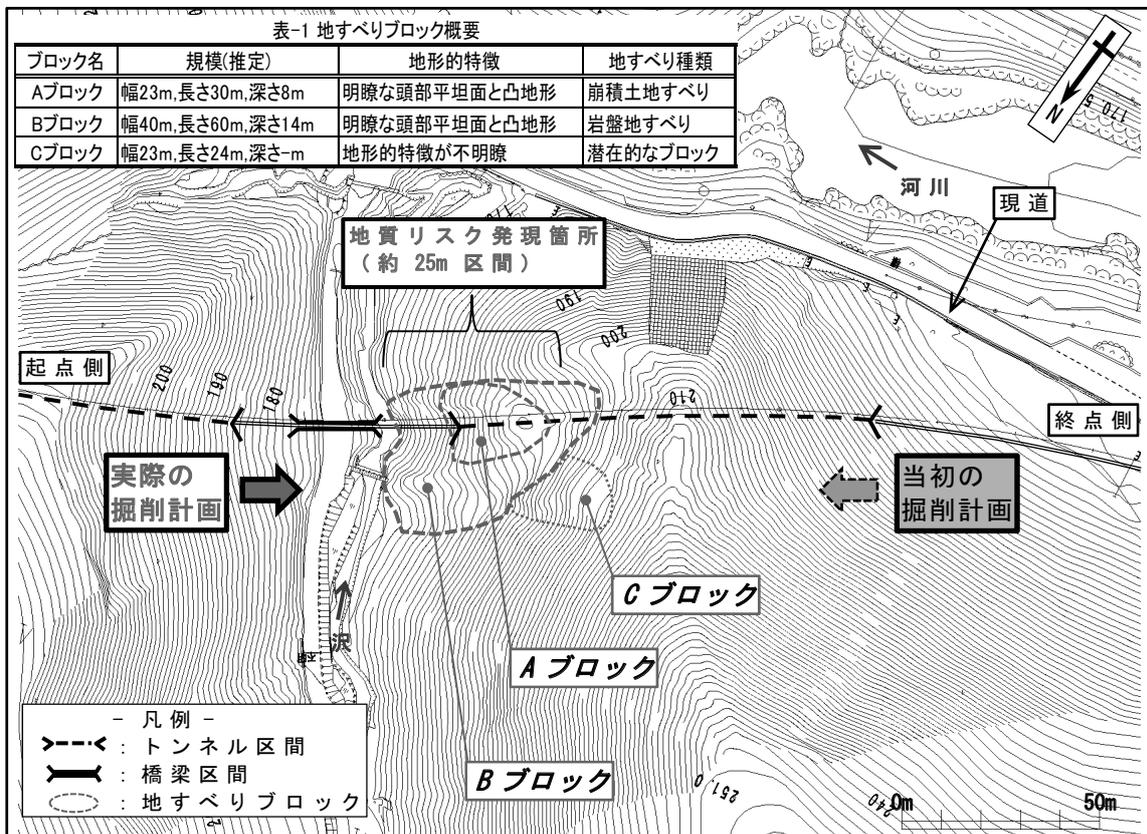
図1 トンネル工事計画と発現した地質リスクの位置関係

図1に示すとおり、地質リスク①である「坑口地すべり」は3つの地すべりブロック（Aブロック、Bブロック、Cブロック）が抽出されており、それぞれの概要は表1の通りである。当初計画は、終点側掘削で、押え盛土+地すべり土塊の緩みをAGFで防止する計画であったが、周辺工事の兼ね合いで起点側掘削に変更となったため、地すべり対応が焦点となった。工程の都合上、トンネル施工前の地すべり対策が困難であったことから、今回は、施工技術者が問題点や地質リスク②を想定し、考案した対策方法について地質技術者がサポートしながらの計測施工でリスクマネジメントした結果、地質リスク②である地すべり移動土塊の緩みによる影響が認められたものの、地質リスク①の地すべり活動については最小限に回避したものである。

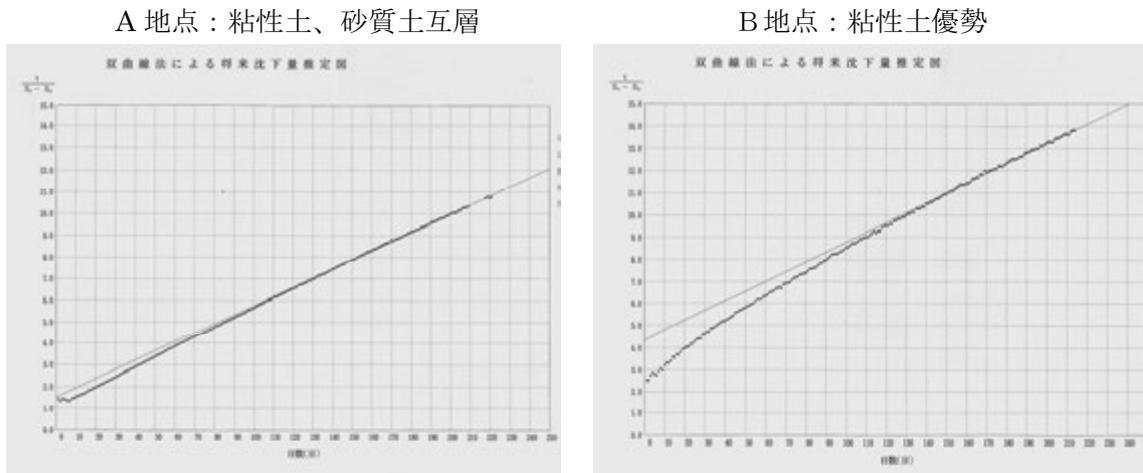
図 5 最終沈下量 Sf の推定(双曲線法)

観測された実測沈下量 St から、双曲線法で最終沈下量 Sf を推定する。(図 5)

A 地点、B 地点ともに、同様な圧密進捗状況を示している。このため、B 地点(粘性土優勢)でも、挟在する砂層の圧密排水効果で、圧密の進行が当初設計(※)より早くなっている。

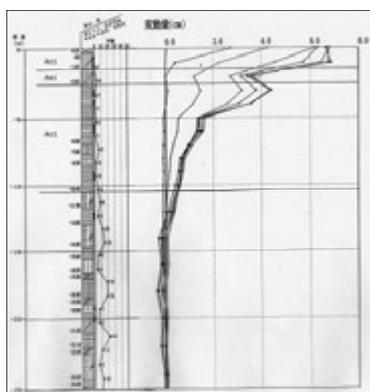
図7 傾斜計変位図

・安定計算：安定管理図で評価された補正限界盛土高 $H_c'8.5m$ の安全率を求める。(図8)
潜在的なすべり面は、傾斜計の変位が急激に変化する深度(4m~6m)とする。(図7)

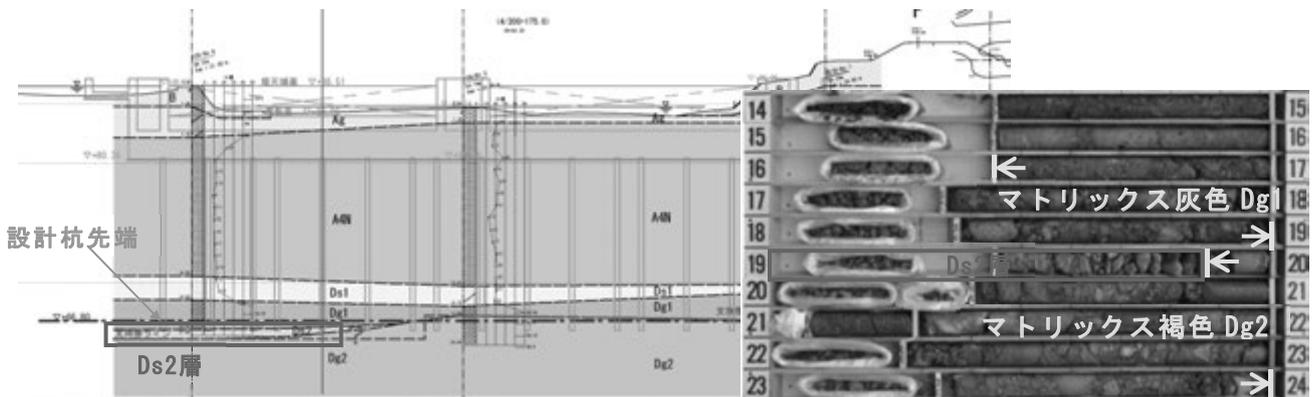
図-5 Ds2層分布モデル断面図¹⁾

当該地の左岸側では、前述の Dg1層および Dg2層に挟まれる形で、1m程度の砂層（Ds2層）が分布することが確認された。これからも前述の2層に区分することの妥当性が言える。砂層は、一部で計画された杭の先端付近に分布することとなっていた。本層の N値は30程度と比較的締まりは密であるものの、設計上 $N > 50$ が求められていた当該現場においては、支持力不足となることがわかった。

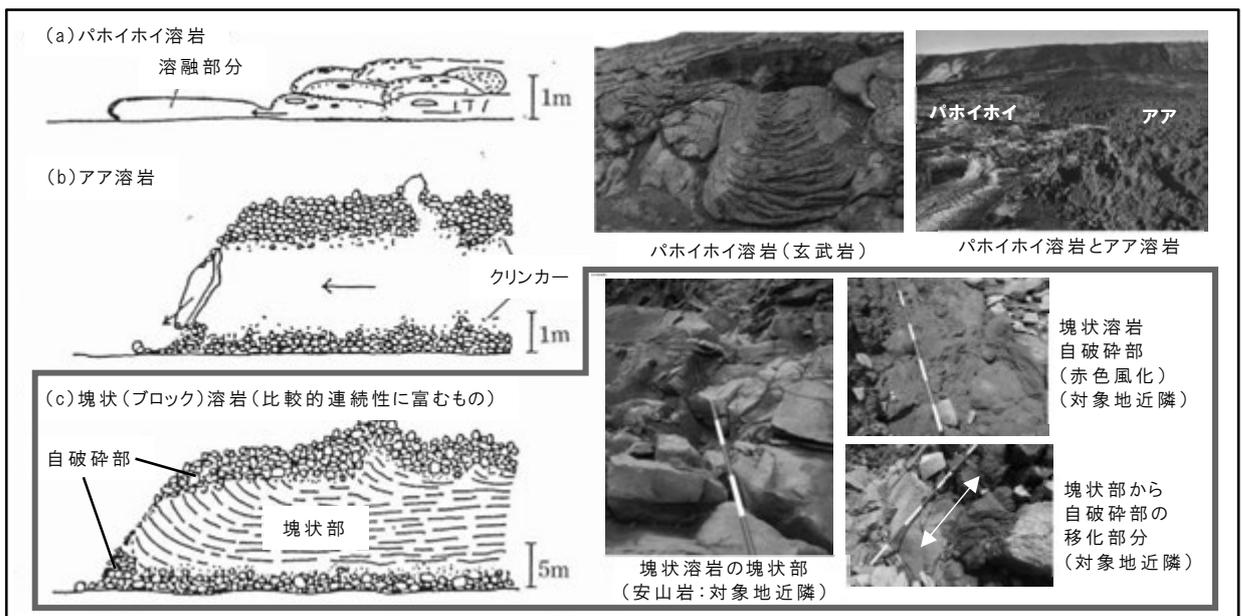
図 1 溶岩流の内部構造を示す模式断面と代表的な露頭写真

対象トンネルには、約 50～80 万年前の年代値を示す両輝石安山岩質の塊状溶岩（図 1 の c）が分布する。塊状溶岩は、芯部の塊状部は非常に硬質であるが、周辺部を取り囲む自破碎部は、赤褐色化した砂状～岩塊混じり砂状である。自破碎部は不規則に分布し、トンネル断面に分布する地質が当初想定と異なることが予測されるリスクを潜在した地質である。

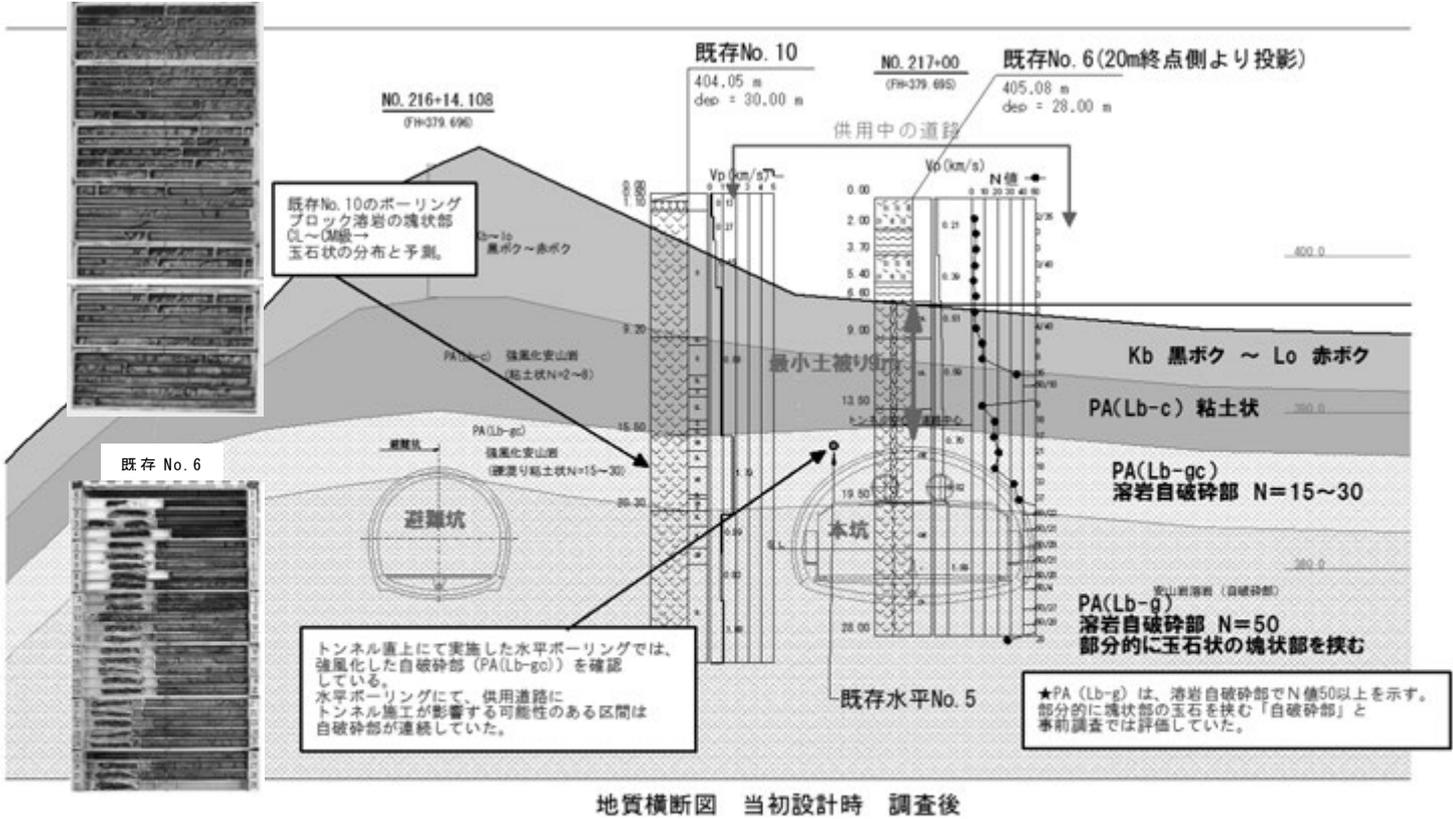
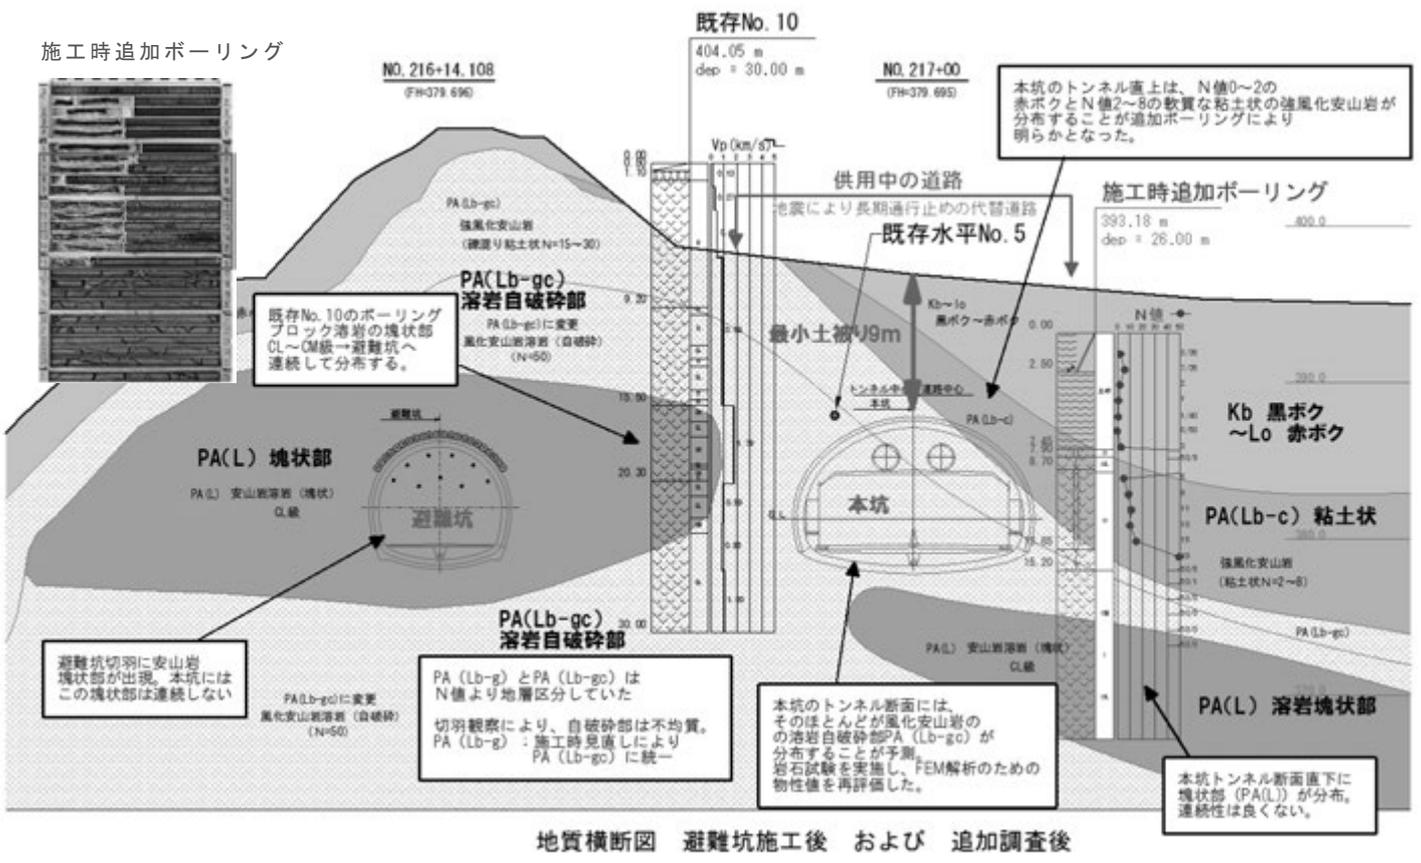
図 2 当初設計時(上図)と避難坑施工後および追加調査後(下図)の地質横断面図の再評価 (供用中の道路からの最小土被り厚 9m の測点における地質横断面図)

本事例でも当初設計段階には、トンネル直上に供用中道路があるため、本坑直上で密に調査を実施し、水平および鉛直ボーリングにより地質を確認した。既存ボーリング No.10 で確認された塊状部は部分的であり、避難坑本坑ともに自破碎部を想定していた(図 2 上)。

- ・ 本坑のトンネル直上は、N 値 0~2 の黒ボク・赤ボクとN 値 2~8 の軟質な粘土状の強風化安山岩が分布することが追加ボーリングにより明らかとなった。
- ・ 切羽観察の結果、溶岩自破碎部は、不規則に硬岩部や軟岩部と礫混じり粘土状部が混在し、明瞭な境界は認められない。全体としては礫混じり粘土状と評価される。そのため、PA(Lb-gc)とPA(Lb-g)は同一層として評価した。本坑のトンネル断面は、そのほとんどが、自破碎部(PA(Lb-gc))となる。
- ・ トンネル断面の直下に、塊状部(PA(L))が分布する。ただし、その分布の連続性は、あまり良くない。このような岩盤が脚部に連続して分布すれば、トンネルの支持力も十分と考えられるが、連続性が良くないため、自破碎部が脚部に分布する場合、早期インバートなどの対策が必要と考えられた。

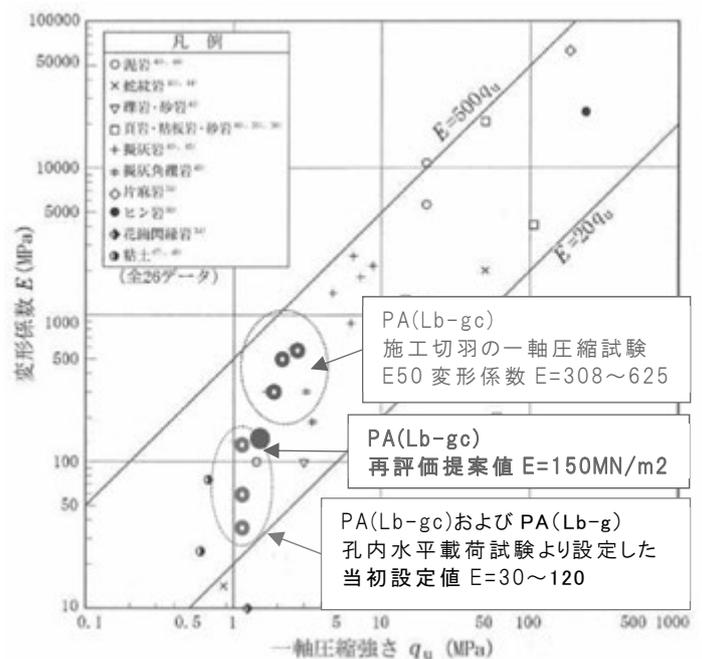
図 3 一軸圧縮強さと変形係数の関係（調査結果をプロット）

- ・ 図 3 は、トンネルを対象とした 27 件の設計（解析）事例から、一軸圧縮強度と変形係数の関係を示したものである。同図から変形係数 $E = (20 \sim 500) q_u$ の関係が認められる。
- ・ 当初設計時の孔内水平載荷試験結果では、自破碎部 PA (Lb-gc) および PA (Lb-g) は、変形係数 $E = 30 \sim 120 \text{ MN/m}^2$ の試験値が得られている。
- ・ 今回、避難坑切羽よりブロックサンプリング岩石試験の一軸圧縮強度は、 $q_u = 1.8 \sim 2.8 \text{ MN/m}^2$ の試験値が得られた。一軸圧縮強度 3.0 MN/m^2 以下と軟質な強風化岩であるが、変形係数 E50 は $308 \sim 625 \text{ MN/m}^2$ の値が得られている。
- ・ 孔内水平載荷試験は、ボーリング掘削後に測定ゾンデを挿入し載荷試験を

行うため、地山の緩みが生じ、変形係数がやや小さい可能性がある。一方、岩石試験は、地山切羽から採取できたものであり、岩塊であるため想定よりもやや大きい値が考えられる。両者ともに地山の強度であり、両者の中間程度の値として $E=150\text{MN/m}^2$ を強度として設定することを提案した。

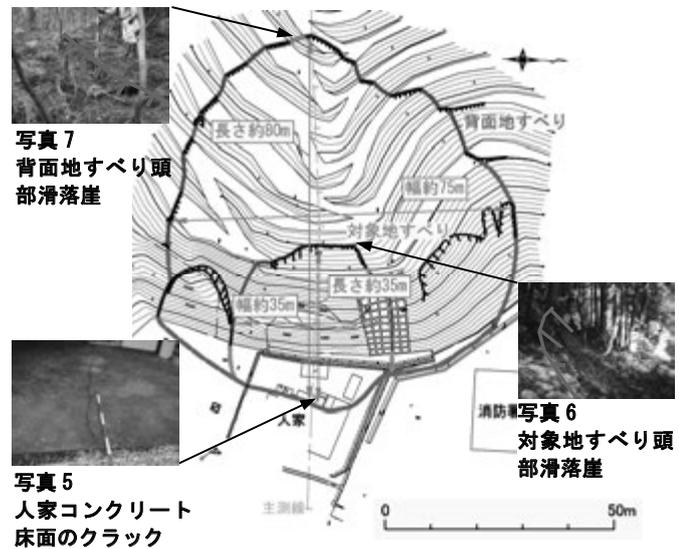
図3 平面図

土地立ち入り許可後に地表地質踏査を実施し、既設構造物、対象斜面および上方斜面で明瞭な亀裂や段差が認められ、幅約35m、長さ約35mの対象地すべりと、幅約75m、長さ約80mの背面地すべりが存在することを確認した（図3参照）。

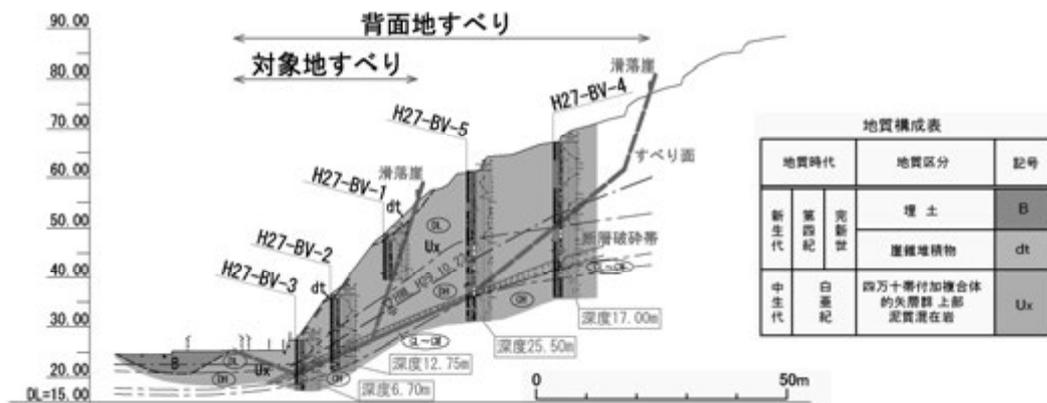
図4 地質断面図

ボーリングコアおよび孔内傾斜計観測結果からすべり面深度を確認した（図4参照）。

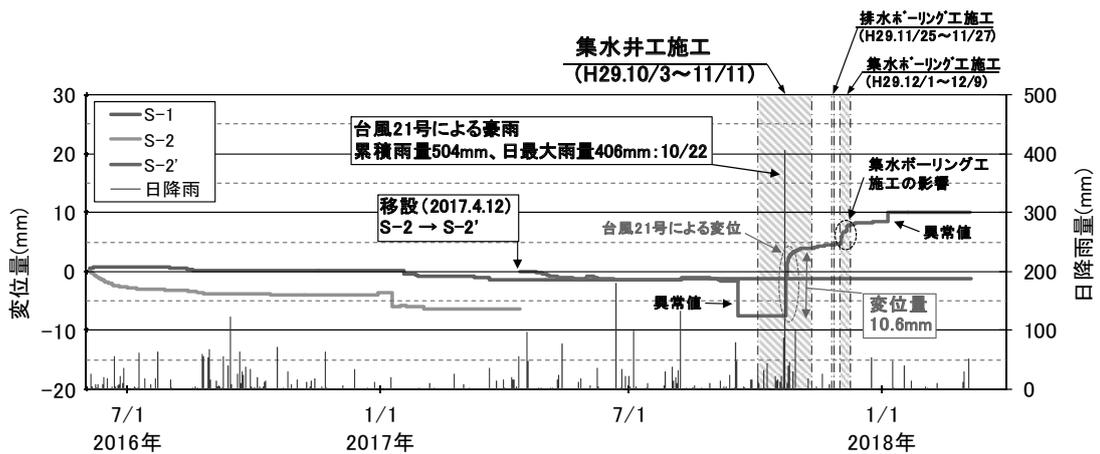
図5 地表伸縮計観測結果

地表伸縮計観測および地下水位観測結果から、対象地の地すべりは常時の滑动性は低いと判断されるが、図5に示すように集水井工施工中の2017年10月20日～23日の台風21号による豪雨（累積雨量504mm、日最大雨量406mm：10/22）に伴い、地表伸縮計S-2'（背面地すべり）で変位量10.6mmの明瞭な変位が観測され、地すべり滑动が活発化した。地表伸縮計S-1（対象地すべり）では変位は観測されていない。以上から、対象地すべり、背面地すべりは同時に滑动すると判断し、機構解析での予測が正しいことを確認した。

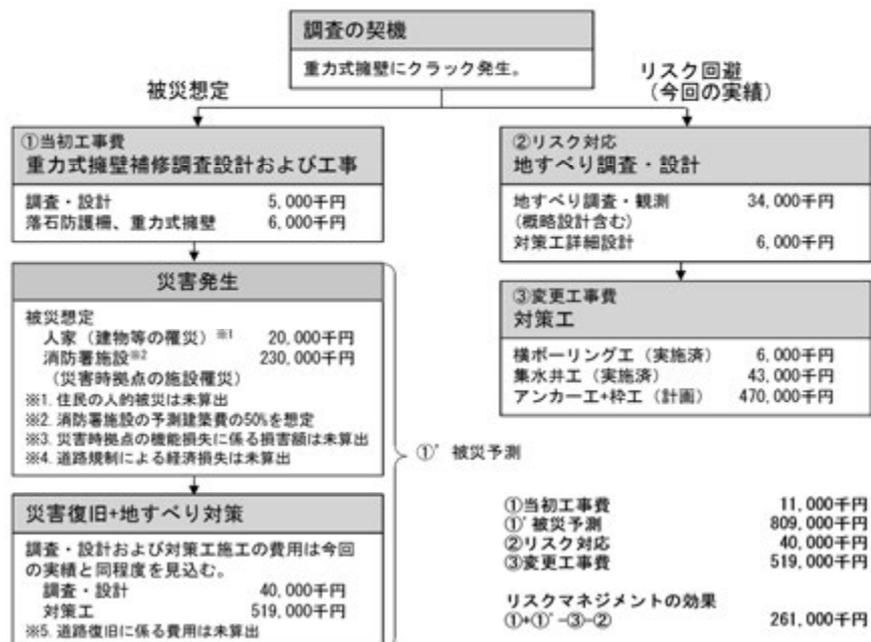
図8 マネジメント効果結果図

今回実施したリスクマネジメントによるリスク低減効果について、地すべり対策を実施せずに斜面下方の人家、消防署施設、国道が被災した場合を想定し、今回の実績と対比してリスク低減効果を検証した。図8にマネジメント効果結果図を示す。

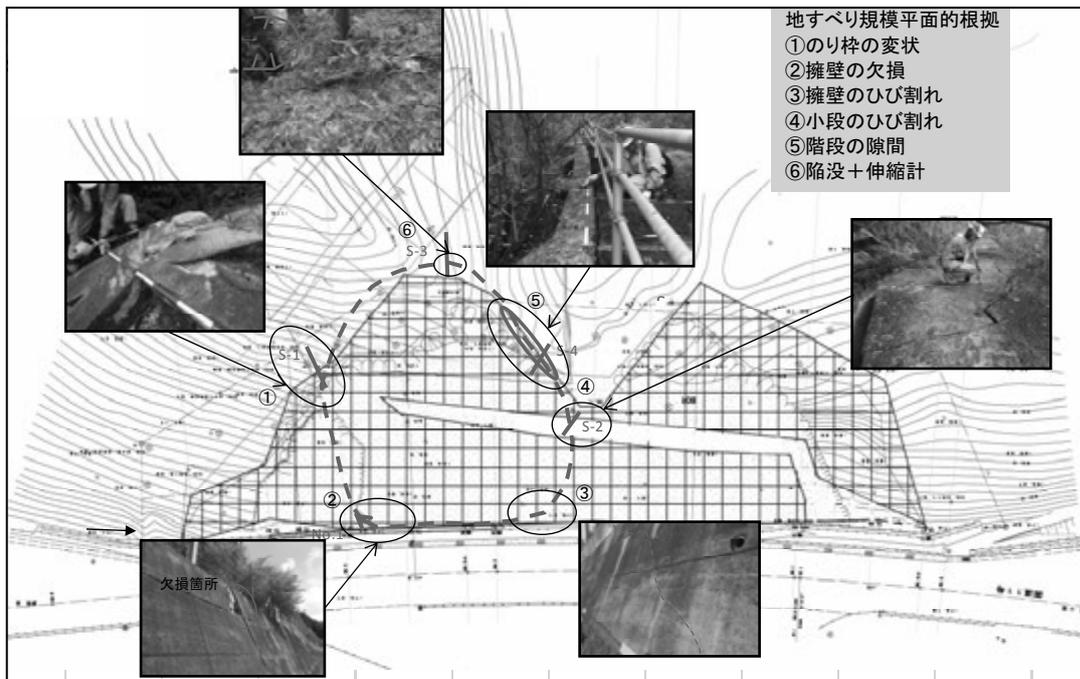
図-3 地すべりによる変状発生箇所位置図

その後、平成25年9月に連続雨量303mmが観測され、異常気象後のカルテ点検を行ったところ、のり枠工および擁壁工に座屈やせん断ひび割れが確認された。この結果を受け、空中写真判読やボーリング調査を実施した結果、地すべり地形やすべり面が確認され地すべりの分布が明らかとなった。被災直後に平成16年度に設置された孔内傾斜計を観測した結果、深度14.5mで道路側への変位が認められた。

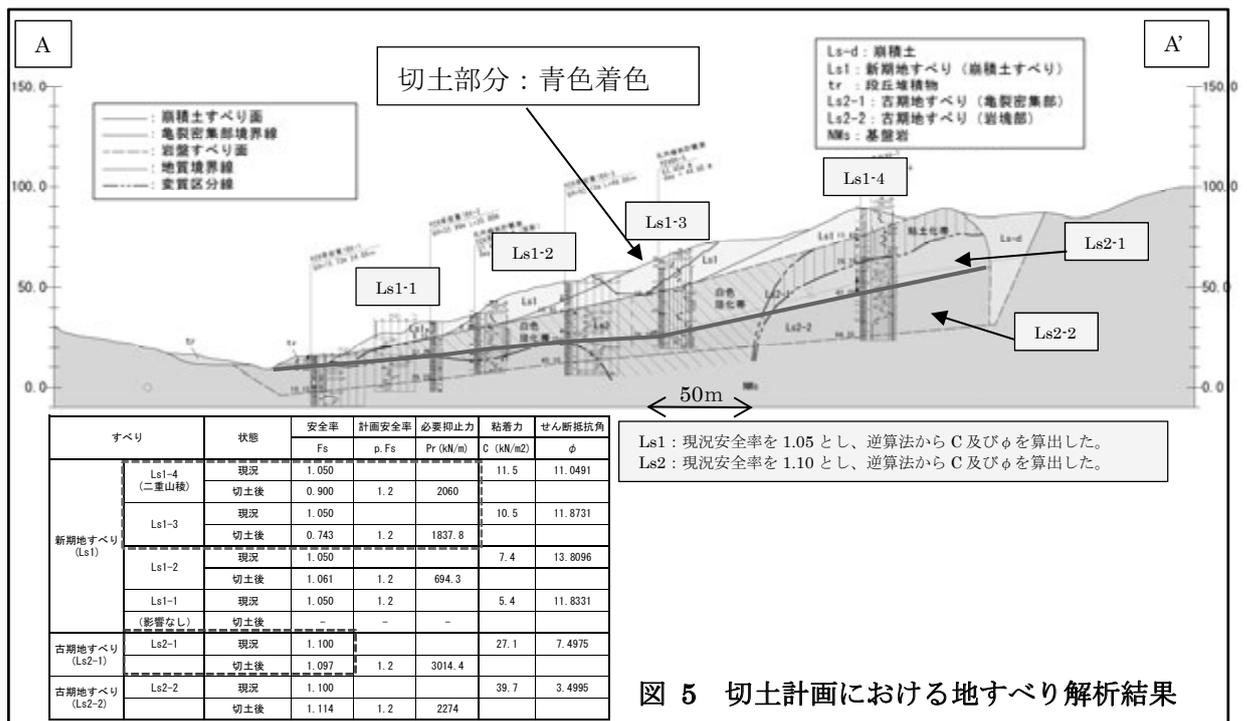
図 5 切土計画における地すべり解析結果

- ①「新期地すべり (Ls1)」: 切土法尻末端部を通るすべりを設定し、切土後の本線 R 側の Ls1-3 ブロック及び Ls1-4 (二重山稜) ブロックの安全率を算出した。切土後の安全率は Ls1-3 ブロックが 0.743、Ls1-4 (二重山稜) ブロックで 0.900 であり、切土後は再滑動する可能性が高い (赤破線枠)。計画安全率を 1.20 とした場合の必要抑止力は Ls1-4 (二重山稜) が最大で 2060 (kN/m) であった。これらの結果をふまえ、本線の切土施工にはアンカー工等の地すべり対策工が必要であると判断した。
- ②古期地すべり (Ls2): 切土後の影響について Ls2-1 を地すべり土塊として安全率を算出した。切土後の Ls2-1 ブロックの安全率は 1.0 を確保できる (青破線枠)。この結果もふまえ、古期地すべりは本線の切土施工に対しても安定であると判断した。

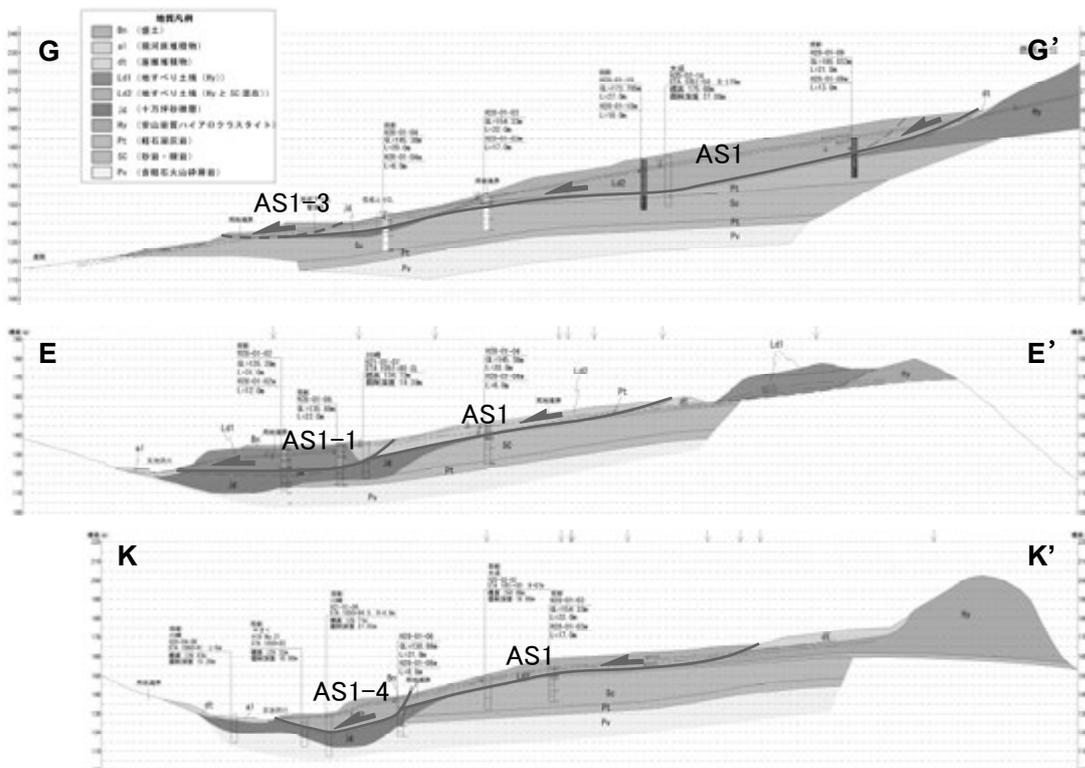
図 2 主要な地すべりブロックの主測線断面図 (AS1、AS1-1、AS1-4)

現地踏査およびボーリング調査の結果、当該地は緩やかな流れ盤をなす新第三紀の火砕岩や溶岩からなり、上位はハイアロクラスタイト及び砂岩・礫岩からなる岩屑堆積物、下位は軽石を含む低強度の砂岩・礫岩からなることが確認された（図 2）。

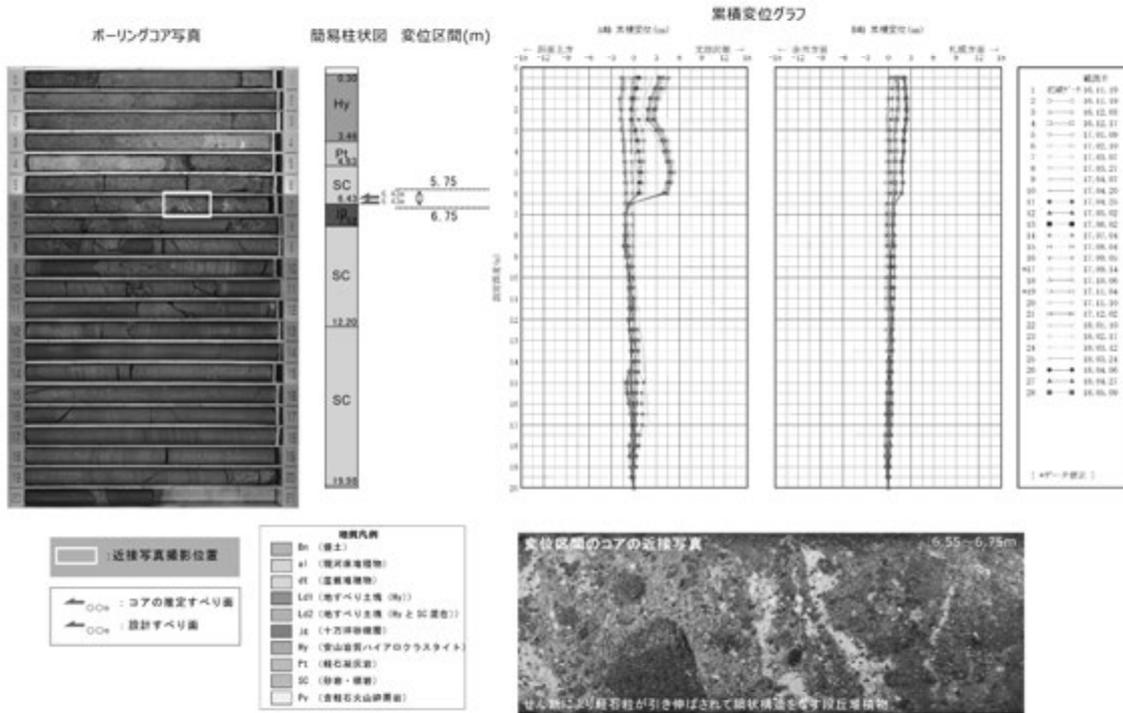
図3 孔内傾斜計観測結果とコア状況の対比 (AS1 ブロック : H28-01-04 孔)

また、下位の火砕岩の最上部は、層厚数 m から 10cm のせん断変形した白色の軽石凝灰岩からなることが確認された（図 3）。さらに、路線が位置する地すべり地形の末端部で実施したボーリング調査では、段丘砂礫（十万坪砂礫層）の上にハイアロクラスタイトの岩屑堆積物がのし上げ、この境界にもせん断変形した軽石凝灰岩の薄層が存在することが確認された（図 4）。そして、平成 29 年 3 月の融雪期には、孔内傾斜計観測によりせん断変形した軽石凝灰岩に相当する深度において、せん断変位が確認されたことから、路線計画段階で指摘されていた大規模な地すべり地形は、滑動中の地すべりであったと判断した。

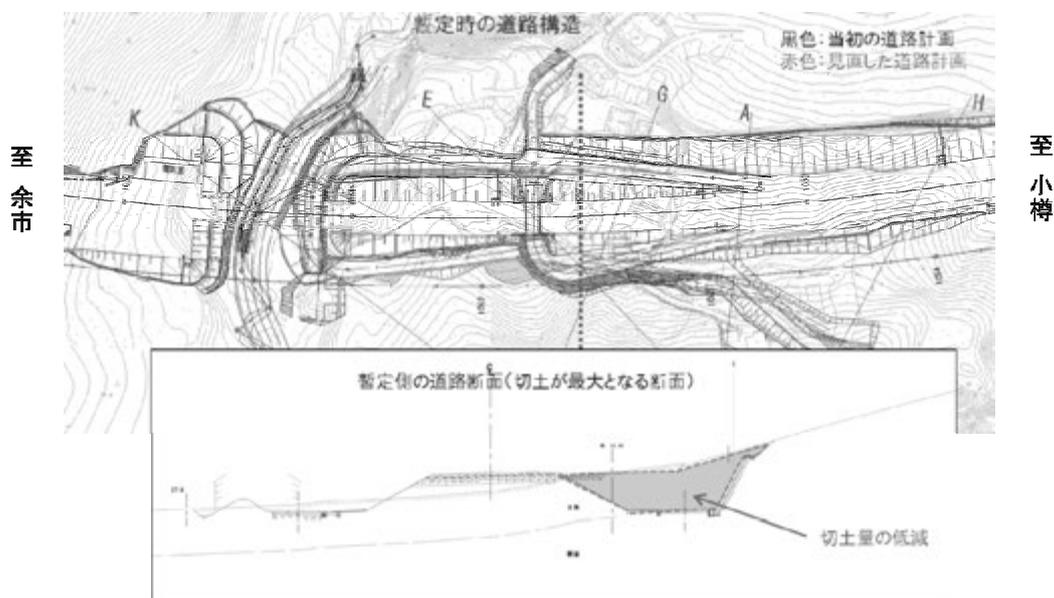
図 5 道路計画の見直しによる地すべり末端部の切土量の低減

対策工費を予察的に検討すると、地すべりの安定化に必要な抑止力は、3,000kN 以上と算出され、地下水排除工による抑制工、深礎杭による抑止工を合わせると対策工費用が多額となることを見込まれたことから、地すべりの回避を含めた抜本的なリスク対応が求められた。しかし、この段階でのルートの変更は、隣接する起点側のトンネルと終点側の橋梁が既に施工が終わっているため、地すべりを回避するほど大幅な変更をする場合は、これらのトンネルや橋梁にも影響が発生し、事業実施工程に著しく影響を与える可能性が高いと考えた。このため、前後の隣接するトンネルと橋梁の位置や変更可能な線形をコントロールポイントとして、当該地の縦断線形を可能な限り高い位置に変更するなど、切土量の削減を図ることにより、必要抑止力を最小化し対策工費を抑えるとともに、道路施工の変更区間を短縮し工期への影響も可能な限り小さくする方針とした(図 5)。

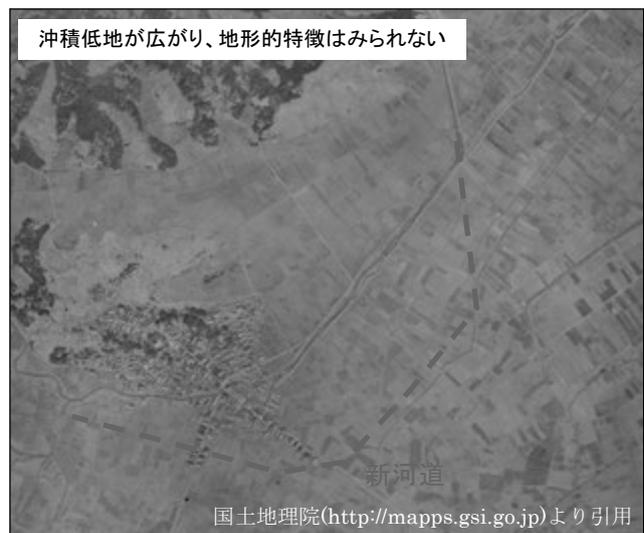
図-5 過去の空中写真(S25 撮影)

崩壊要因としては、①地形的要因、②工学的要因の2要因が考えられた。①地形的要因について、対象地は軟弱地盤を形成するいわゆる沖積低地の分布域であり、過去の地形資料等から特徴的な要因を見いだすことは出来なかった（図-5）。次に②工学的要因の可能性を特殊土、応力解放の面で検討した。過去の土質試験結果を評価した結果、当地に分布する粘性土は鋭敏粘土のような特殊土の性状はなく、いわゆる一般的な沖積粘土の性状を示した。従って地盤掘削による応力解放による強度低下の可能性が最も有力となった。

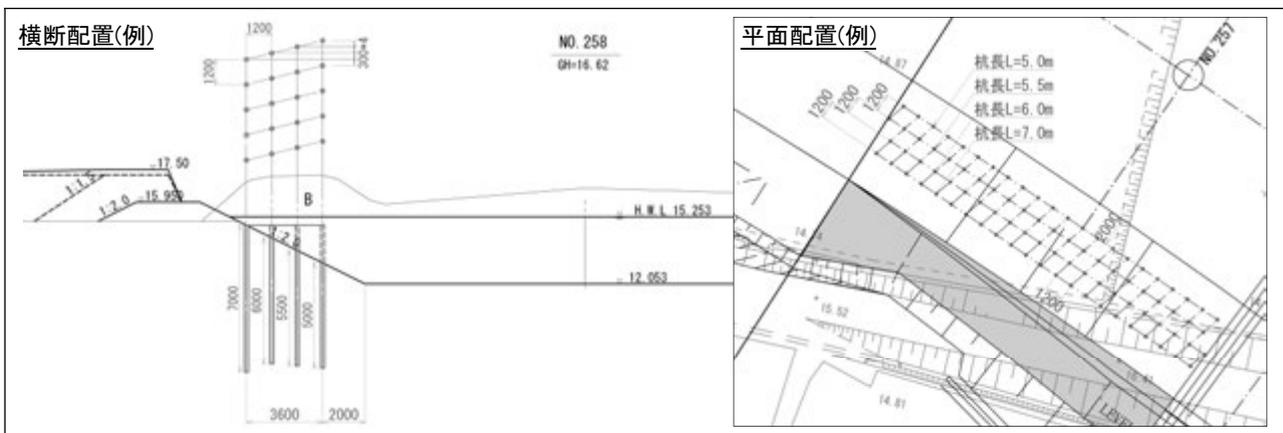
図-8 安定対策工

以上、以降の河道掘削範囲においては、応力解放による強度低下を考慮した安定計算を適用して掘削のり面の安定性を評価し、対策工の必要性を判断した。なお対策工は、施工が容易で経済的に有利な「木杭工法」を採用した(図-8)。この工法の適用により、発端となった崩壊以降、安定した河道掘削を実施している。

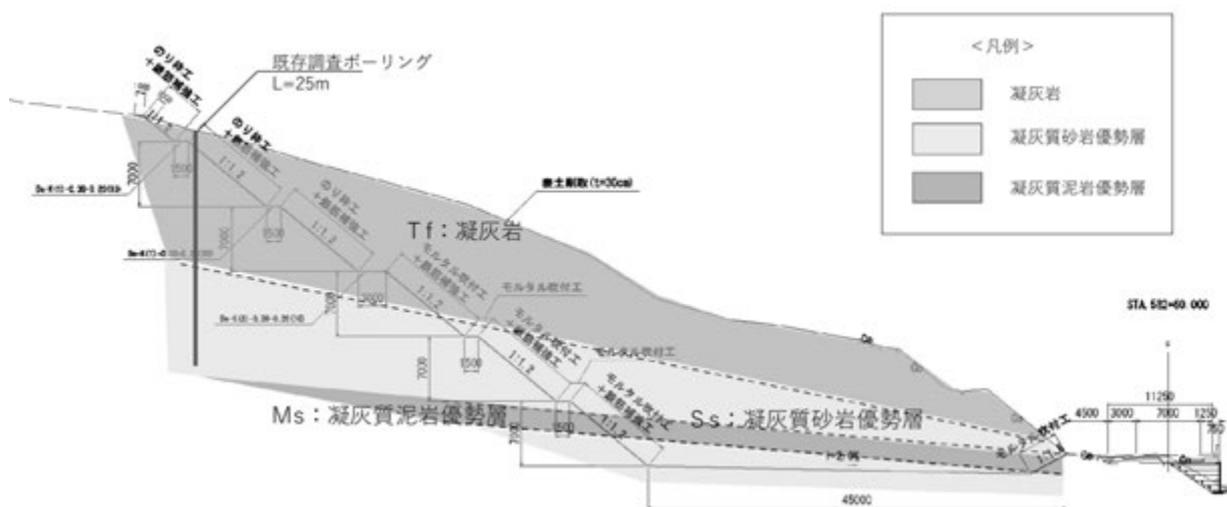
図1 切土計画と地質断面図

地表地質踏査と既存資料の見直しを行った結果、当該区間には、凝灰岩および凝灰質砂岩優勢層が主体に分布し、隣接区間と異なる地質状況であることが明らかとなったことから、隣接のり面で発生したような地すべり変状のリスクは、小さいと判断した。また、当該地の安定勾配としては、凝灰質砂岩優勢層にもスレーキングが認められたことから、スレーキングの影響を考慮し、計画よりも緩い1:1.4~1:1.6と判断した。計画切土は、用地の成約上、1:1.2切土勾配での施工となる。そのため、施工時の地質リスクの低減案として、①施工時ののり面観察を行うこと、②地下水排除工を湧水箇所には実施することを提案した。
