第10回

# 地質リスクマネジメント 事例研究発表会 講演論文集

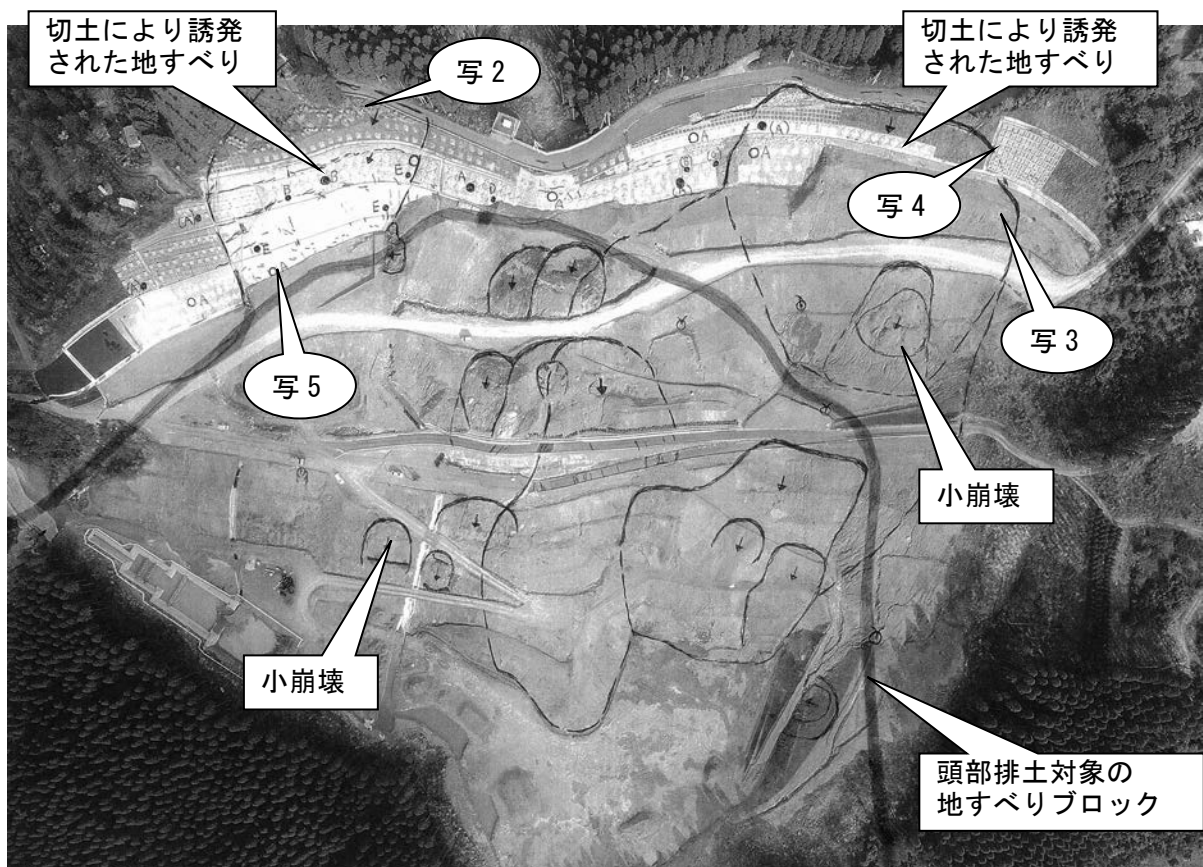
写1. 頭部排土切土法面の変状

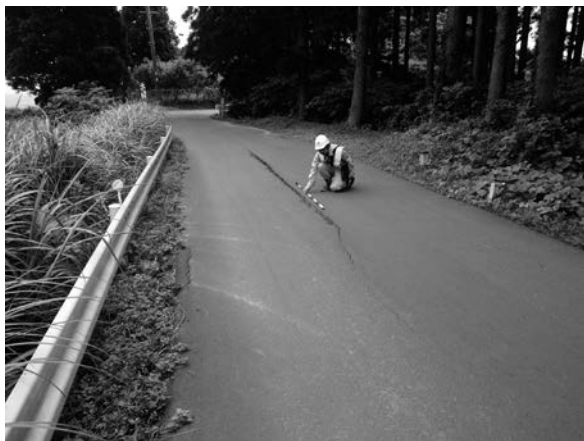
写 2. 排土法面背後の路面に発生した亀裂

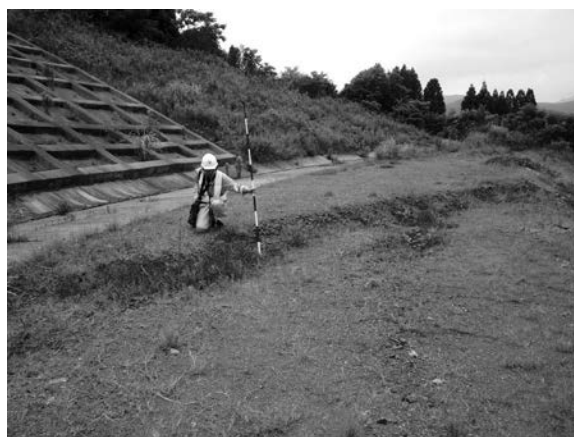
写 3. 掘削エリアに発生した段差

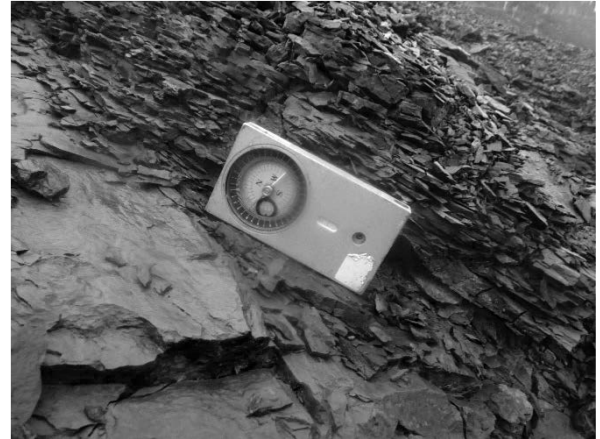
- ・掘削による、流れ盤構造面の解放  
(切り下がりに応じてすべりが拡大)
- ・応力開放による地盤の緩み(強度低下)
- ・地下水による泥滓化やスレーキングによる掘削面の劣化

写 6. 泥質岩の地質構造(流れ盤)

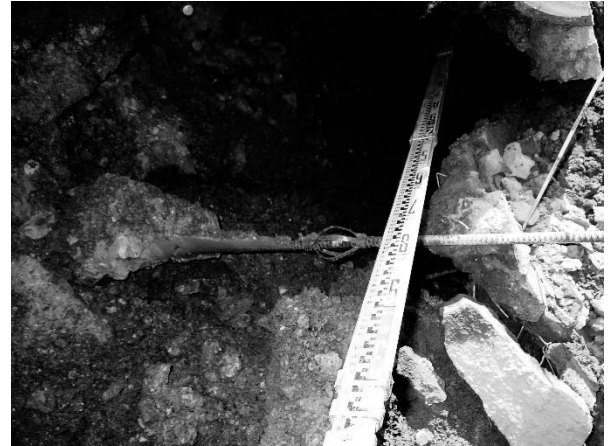
写真-3 鉄筋挿入工部の中抜け被災  
実施し、変位抑制後に追加の地盤調査（調査ボーリング・大型動的コーン貫入試験）を実施した。

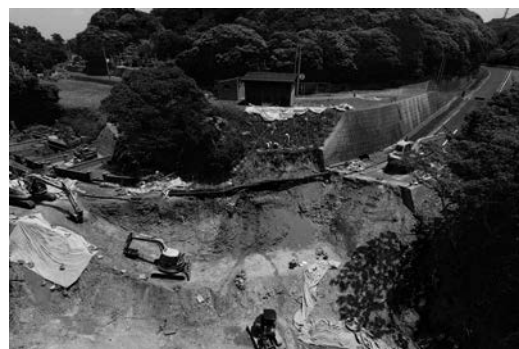
図4 崩落範囲と今後の想定崩落範囲図

施工を継続した場合、床掘期間中に同様の崩落が発生し、民地の建物に損傷が及ぶリスクがある。リスク回避対策を行うことで、床掘期間中に同様の崩落が発生する可能性は低くなり、民地建物を含む被害の拡大を回避できる。

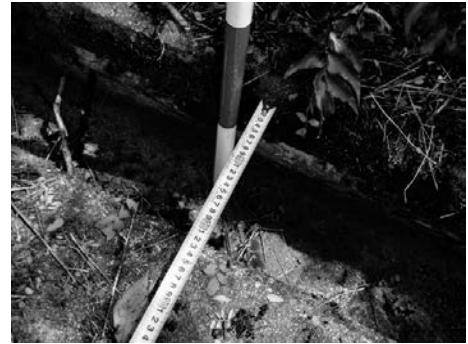
対象となった地すべりでは、吹付砕工等に地すべり滑動に伴う亀裂や変位を確認したが、亀裂は古いものがほとんどであり（写真 1 参照）、地すべりは以前から豪雨時等に徐々に滑動していたもので、短時間で崩壊する危険はないと判断した。

写真 1 押出により U 字溝が潰れている。  
押出による変位約 10cm 亀裂面は古い箇所が多い

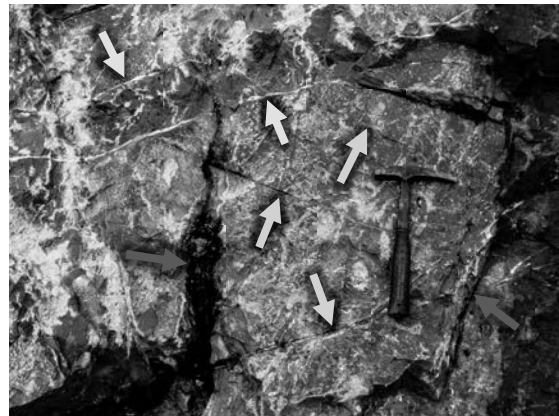
図3 不連続面(カウント対象)の考え方

（注）亀裂間隔の測定は、直線区間で、標準的な走査線の長さを200cmとし、不連続面とは、節理、亀裂などの岩石の強度や変形などの力学的な連続性を絶つ面のことであり、不連続面の本数には、褐色を帯びた開口性の亀裂をカウントする。不連続面とは見なされない、白色のカルサイト脈および密着した亀裂はカウントしない（図3参照）。

白色のカルサイト脈（黄色矢印）・・・連続面→カウント対象外  
密着した亀裂（水色矢印）・・・連続面→カウント対象外  
褐色を帯びた開口性の亀裂（赤色矢印）・・・不連続面→カウント対象

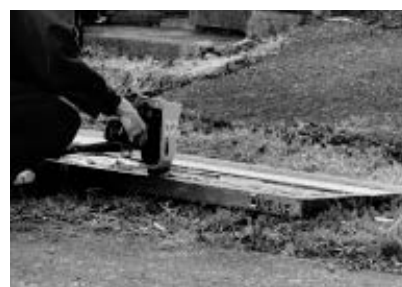
図 6 ハンドヘルド XRF の測定状況

一般に、重金属のリスク評価は、粉碎試料を用いた室内試験を実施した上で行う。しかし、事前調査において重金属リスクの概略分布を把握した上で、室内試験を実施することが望ましいと考えられる。本調査では、室内試験と比べて精度は劣るものの、迅速かつ非破壊で測定可能なハンドヘルド XRF（図 6）による測定を行い、対象となる重金属含有量の大小を把握し、概略の分布リスク（存在確率）を確認した。測定項目は、土壤汚染対策法や農用地土壤汚染防止法で定められた項目のうち、クロム、カドミウム、水銀、ヒ素、セレン、鉛および銅と、酸性水の発生に関与する硫黄の含有量である。
