第11回

地質リスクマネジメント  
事例研究発表会  
講演論文集

令和 2年10月2日（金）

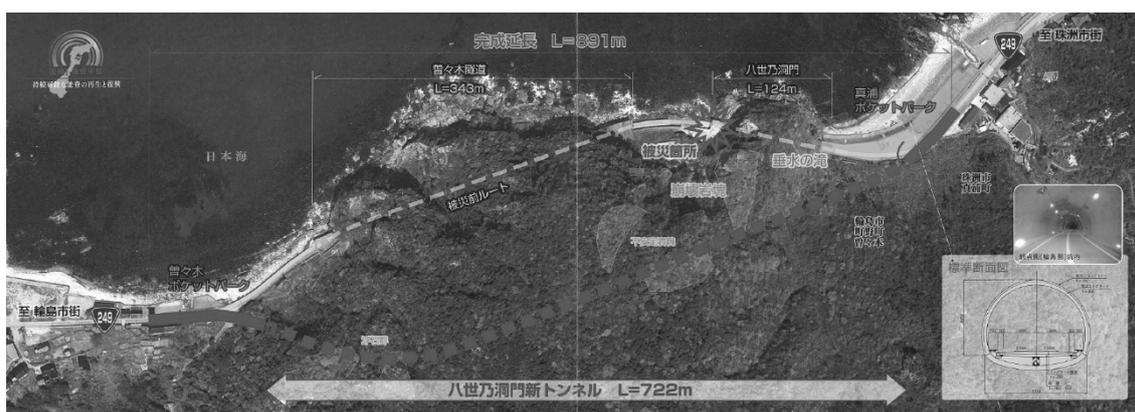
図 1. 道路被災箇所と被災リスク回避のための新設トンネルルート (出典：一般国道 249 号道路災害関連事業「八世乃洞門新トンネル」パンフレット, 平成 21 年 11 月, 石川県土木部道路整備課)

平成 19 年 3 月 25 日、石川県の能登半島西岸で発生したマグニチュード (M) 6.9 の地震が発生した。この地震により能登半島で最大震度 6 強の揺れが観測され、石川県内の道路、鉄道、空港の各施設に被害が発生した。この地震 (直後の余震) で珠洲市真浦町と輪島市曾々木地内をつなぐ国道 249 号上のロックシェッド「八世乃洞門」が崩落岩塊の直撃により被災し、道路が通行止めとなった。道路の復旧にあたり、再度災害の発生リスクならびに周辺域の被災リスクを検討した。道路の被災リスクと対策コストの検討により、現道復旧よりも有効なバイパストンネルによる新規ルート案の採用に至り、平成 21 年 11 月に道路の再開通が実現した。

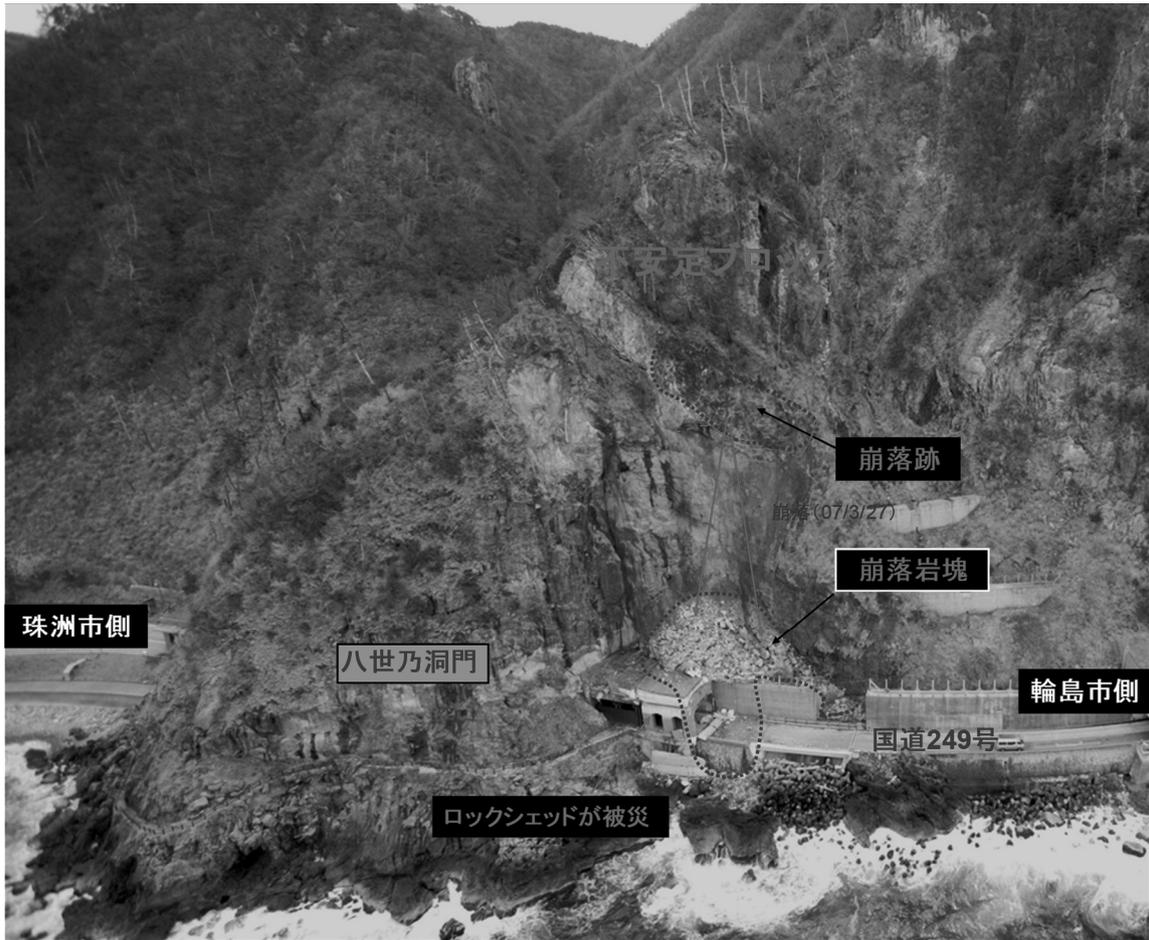
図2. 八世乃洞門 被災状況全景（平成19年 3月末被災時）

道路被災箇所の斜面には、割れ目の発達した流紋岩質の凝灰角礫岩からなる未崩落岩塊 (不安定ブロック) が残置しており (図 2)、さらに被災地周辺の道路斜面は、崩壊岩塊部と類似した急崖地形が連続する状況にあった。本復旧対策の検討にあたっては、まずは現道での復旧を前提に、岩盤斜面对策の検討を進めた。一方で、対策工事の際の安全性と交通再開後の再度災害の発生リスクを勘案し、事業の経済性の面からも有効なリスク回避案を検討した。

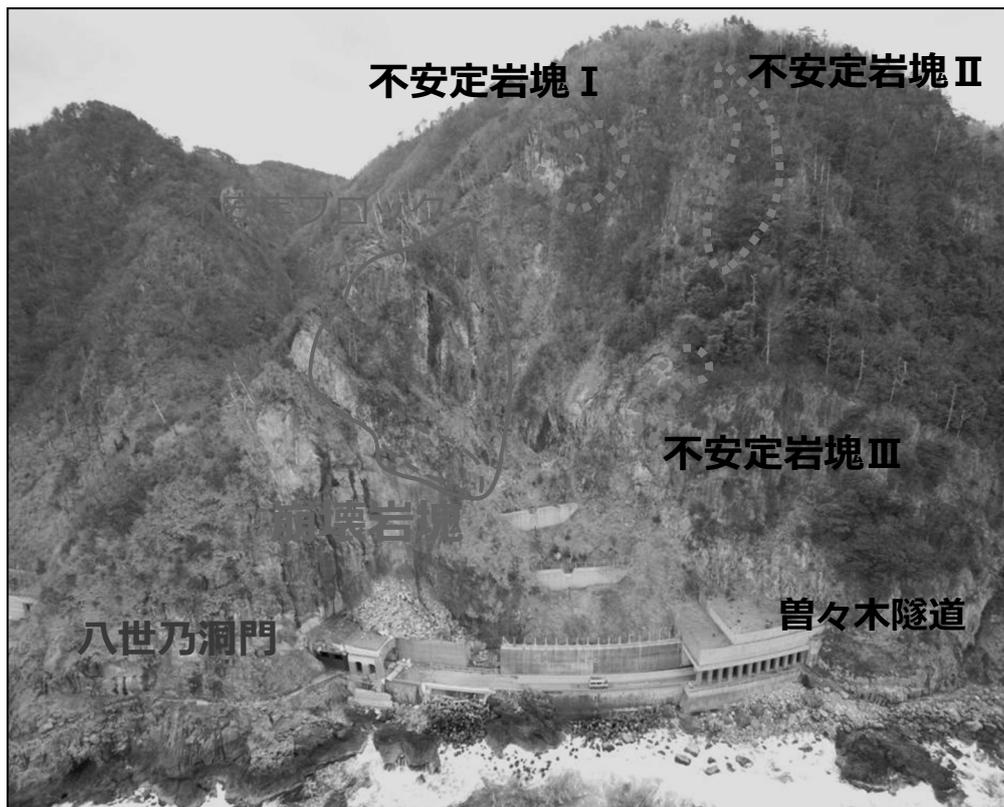
図3. 被災箇所の不安定ブロックのほか周辺にも分布する不安定岩塊（I～III）

これらの状況を総合的に検討し、現道復旧に加えて、新設バイパスルート案も含めた最適案の検討を実施した。

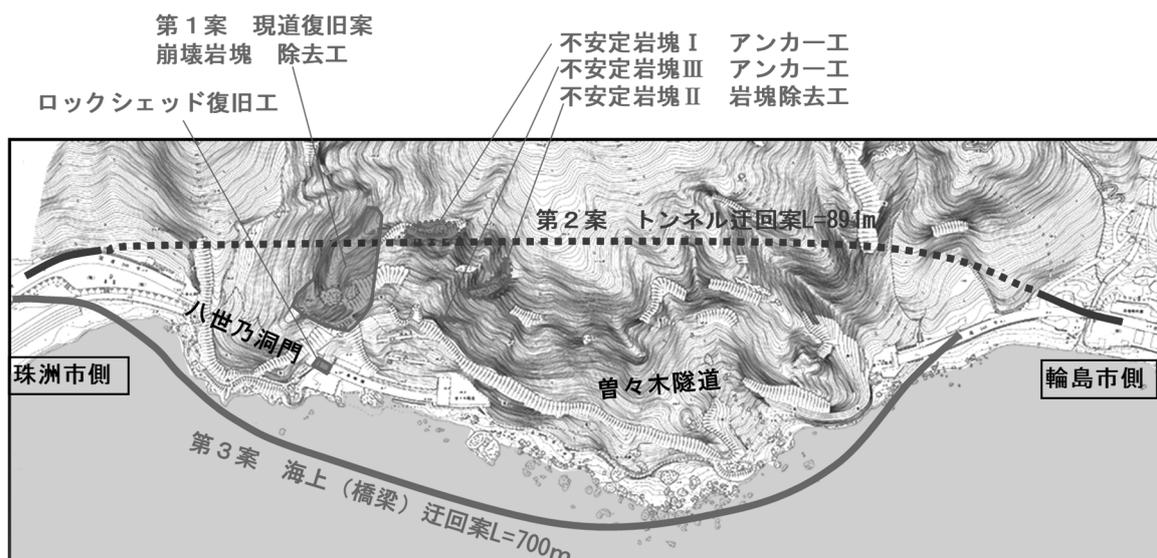
図4. 本復旧工法案比較図

再度災害の防止（被災リスク回避）と対策工費の優位性から、海岸沿いの現道ルートに代えて、山側を通る新規トンネル迂回案（第2案）を選定した（図4）。

3つの工法比較（第1案；斜面对策・現道復旧案，第2案；トンネル迂回案，第3案；海上迂回案）

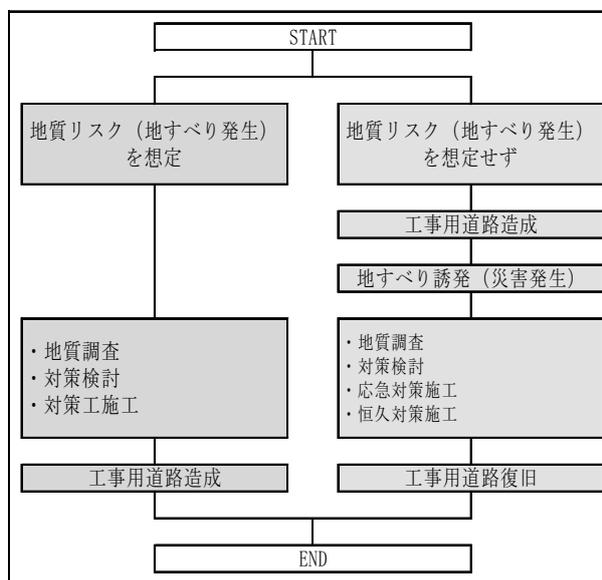
図2 事例分析のフロー図

想定された地すべり地形群は、現地踏査によりA~Cブロックの3つの地すべりブロックに区分され、地質調査により地質構成と地すべり規模が確認された。この結果、A、Cブロックでは沢部を通過する工事用道路(施工ヤード含む)を施工する場合、地すべりを誘発する事態となり、この対応として、別途、地質調査、水抜きボーリング等による応急対策工、抑止工(鋼管杭工等)による恒久対策工が必要となったと考えられる。今回の事例では、事前に地すべり発生を予測し、その対応として施工性・経済性を考慮した上、すべり面を含む移動土塊の強度増加を図る地盤改良工を道路盛土に先立ち実施した。無対策で工事用道路を施工し地すべりを活動させてしまった場合に必要となる調査・応急・恒久対策工との工費・工期との差分がリスクマネジメント効果となる(図2)。

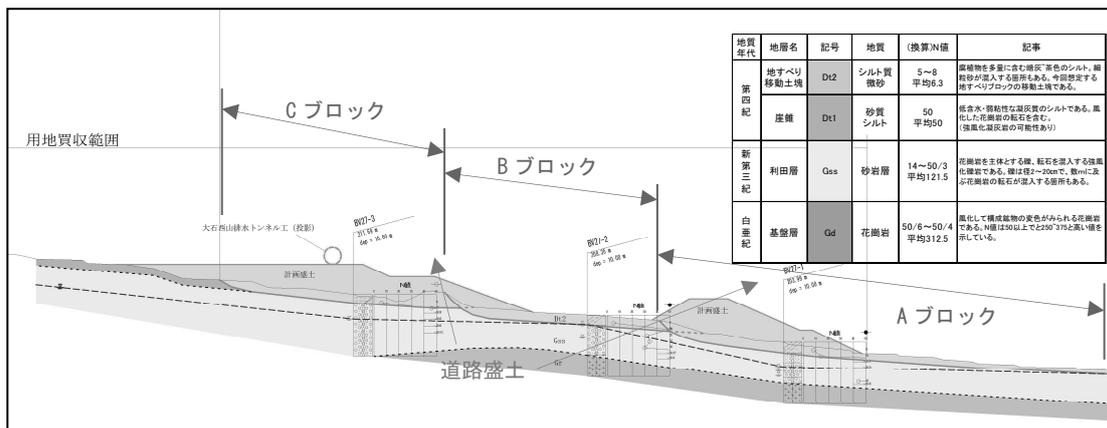
図3 地質断面図と計画盛土形状

沢部に分布する3つの地すべりブロックにて実施された調査ボーリング結果では、花崗岩を不整合で覆う砂礫岩の上面にすべり面が想定された。また、地すべり土塊は軟質なシルト質細砂からなり、すべり面深は比較的浅部に分布することが確認された(図3)

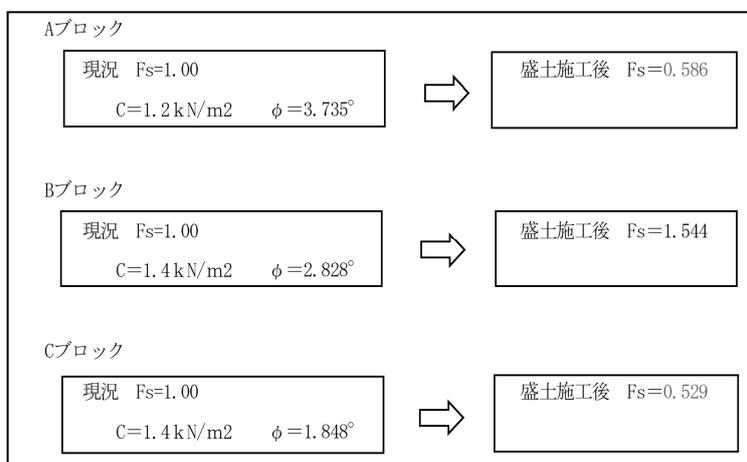
図4 安定解析結果

AブロックおよびCブロックで特に安定度が低下する結果となり、無対策で道路盛土を施工した場合、道路盛土をも移動体とした地すべりが発生する可能性が高いことを把握した。このことから、工事用道路施工に先立ち、A、Bブロックでは何等かの対策が必要であることが分かった。

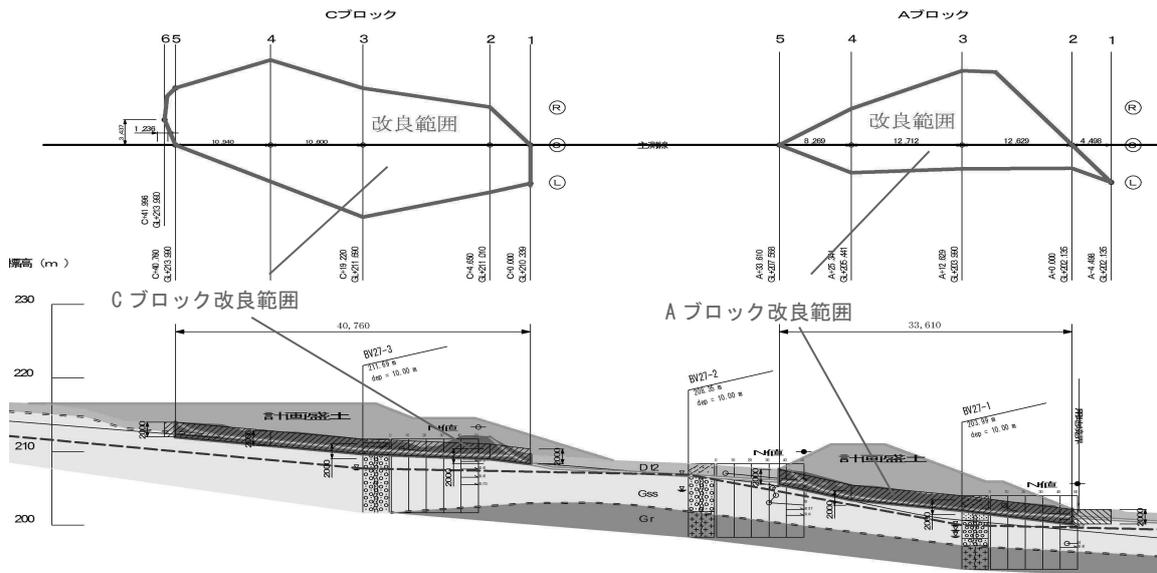
図5 対策工（地盤改良工）計画図

対策工の選定に当たっては、調査結果より地すべり土塊の厚さは2m以下と薄いこと、砂礫層中に地下水位が確認されるが、概ね地すべり土塊には地下水位が確認されないことを考慮し、①置換工法、②地盤改良工法、③鋼管杭工法について比較検討し、施工性・経済性・工期を考慮した上、すべり面を含む移動土塊の強度増加を図る②地盤改良工を選定し、道路盛土に先立ち実施することとなった。計画地盤改良範囲を図5に示す。

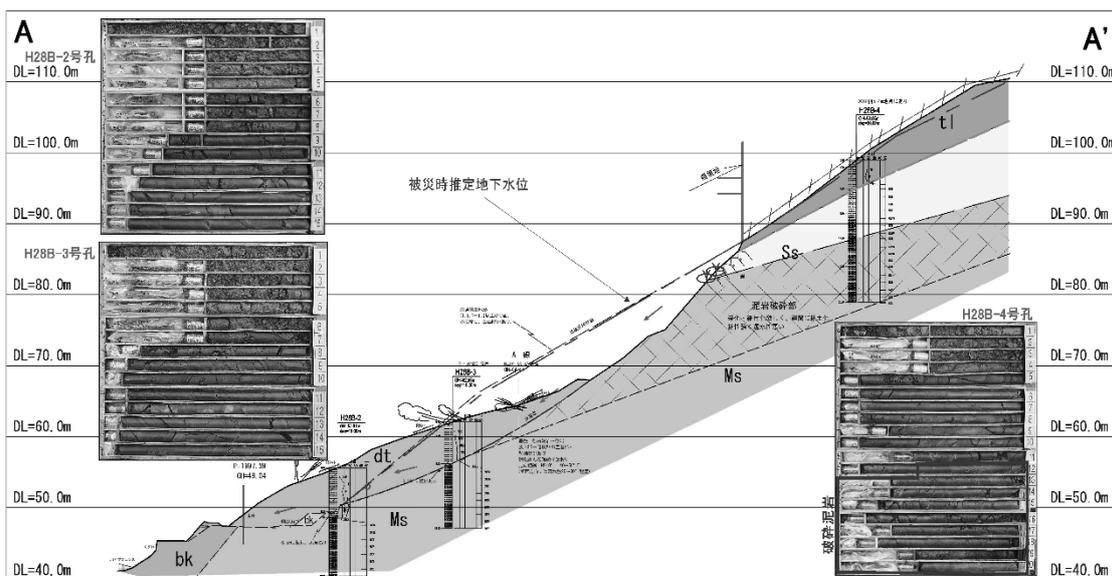
図 1 A-A' 地質断面図

崩壊の規模は幅約 40m、深さ最大約 15m、斜長約 70m で記録的豪雨後に一般道道の既設切土法面と自然斜面部の両領域に渡って発生し、崩積土の流出により現道が閉塞した（図 1、図 2 参照）。

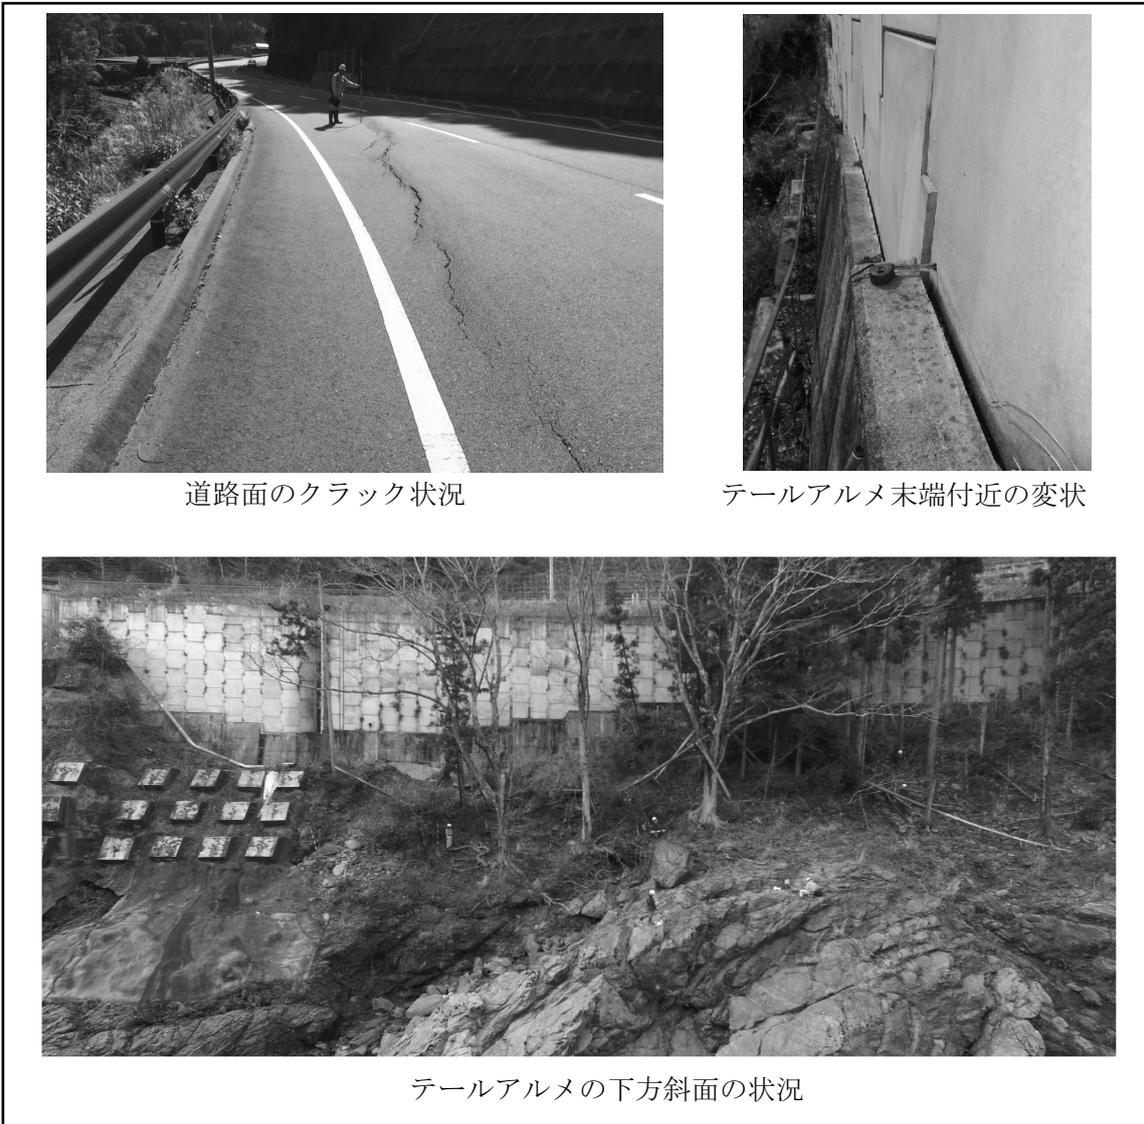
テールアルメ部には、パネルの変状や破損などが確認されたが、末端部にはらみ出し等の変状は確認されなかった。また、テールアルメの下方の斜面は一部倒木や段差地形などが確認された。

道路面のクラック状況

テールアルメ末端付近の変状

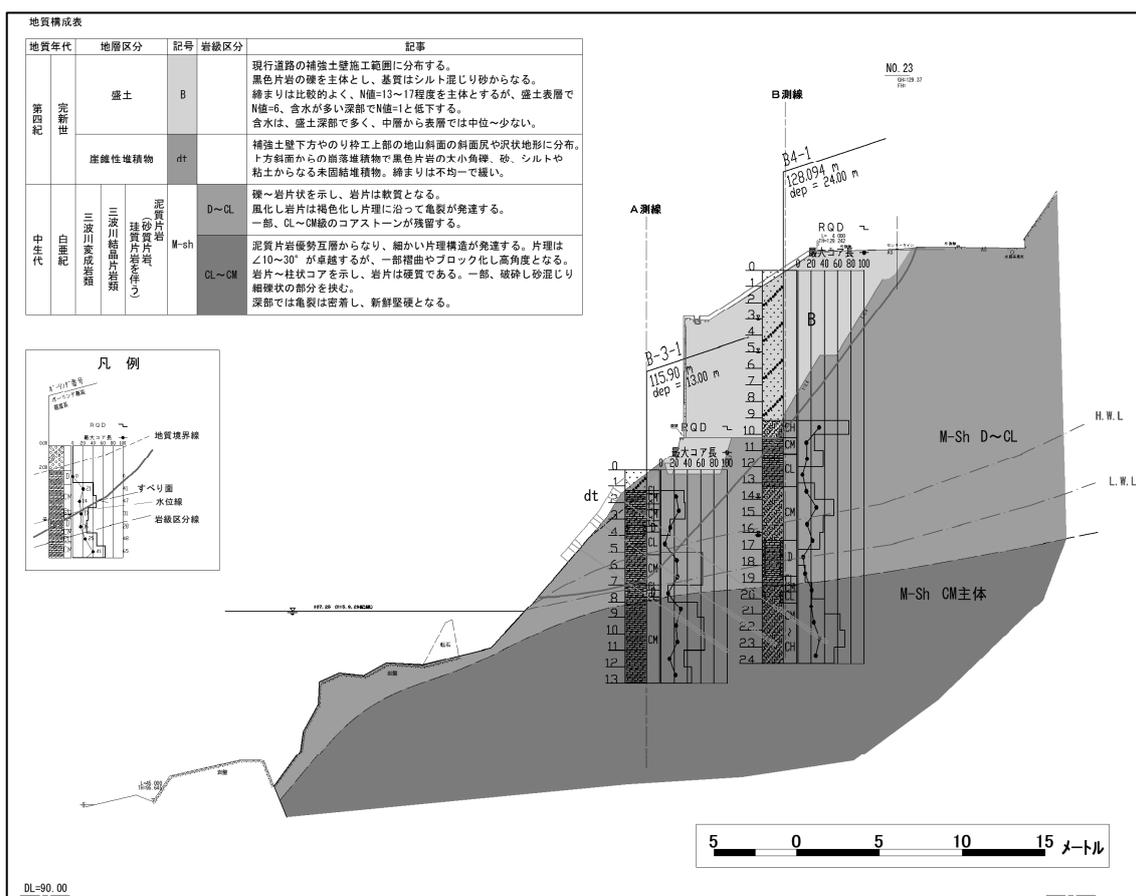
図3 想定地すべり断面図（緑線（アンカー，法枠）：地すべり対策工）

以上より 2. で推定したすべり面が確認された。なお、地すべり末端部の地形は、不明瞭であったが、ボーリング地点のすべり面深度を基に微地形（段差等）より末端部を推定して、地すべりブロックを確定し、対策工を実施した。

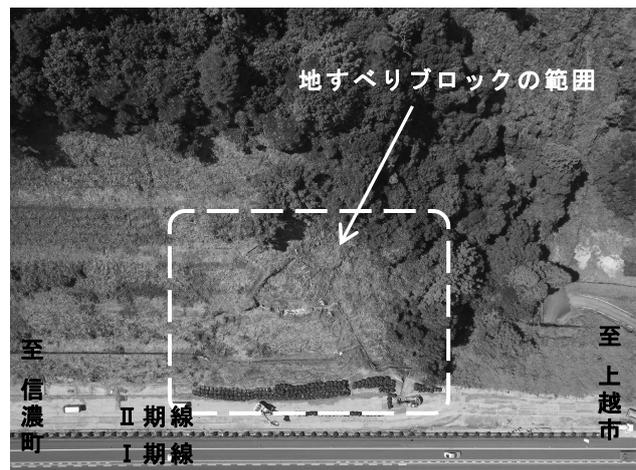
図2 切土のり面の地すべりブロック全景

上信越自動車道の信濃町ICから上越JCT間で進められていた4車線化工事区間のうち、新井PA～上越高田IC間に位置する上信越自動車道青田工事において、STA. 612+60付近の切土のり面で、拡幅施工中に地すべりが発生した。図1に地すべり発生位置を、図2にドローンで撮影した地すべりの全景写真を、図3にLPデータから作成した三次元形状図を示す。本報告は、地すべり対策工を選定するうえで、ボーリングや現地踏査等の地質調査結果を三次元化し、周辺の地質構造や地すべりの発生機構を正確にわかりやすく表現し、維持管理で有利な大規模な排土工を選定することができ、さらに背後斜面で発生することが想定された地すべりのリスクについても回避した事例である。

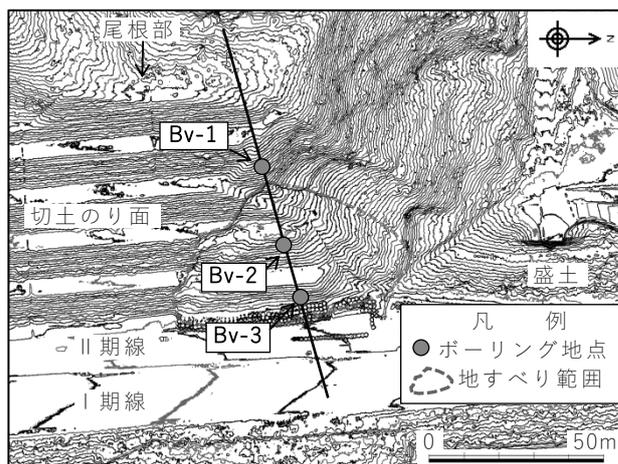
図4 地すべりブロック平面図

地すべり発生箇所には新第三系の砂岩泥岩互層が分布する。周辺は地すべり多発地帯であり、当該箇所にも切土前の地形に地すべり地形が認められていた。今回の地すべりの範囲はUAVで取得したLPデータや現地踏査により頭部滑落崖、末端部の押し出しや地盤の隆起、側部の亀裂で囲まれた幅60m、延長40mと確認された（図4）。

応急対策と並行して実施した主測線上の3本のボーリング（図4に併記）と動態観測により、地すべり面の形状や活動性、地すべり

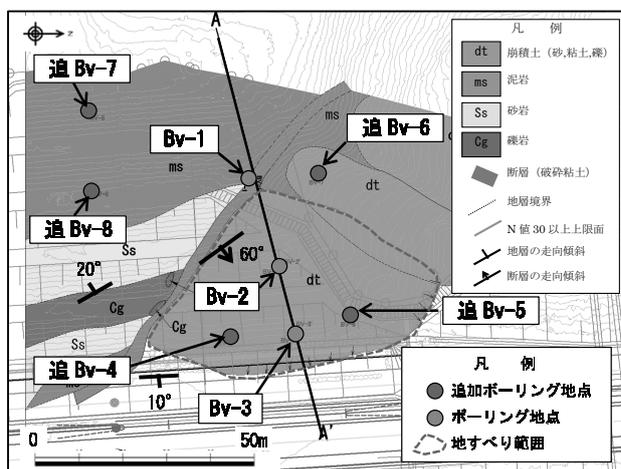
図5 地質平面図

土塊部分の流れ盤状の地質構造、軟質な地山の性状を確認した。地すべりの右側部に北西－南東走向で北東方向に60°程度傾斜する断層が認められ、地すべり土塊の右側部から頭部の範囲を規制するものと判断された。地質平面図を図5に、地質断面図を図6に示す。

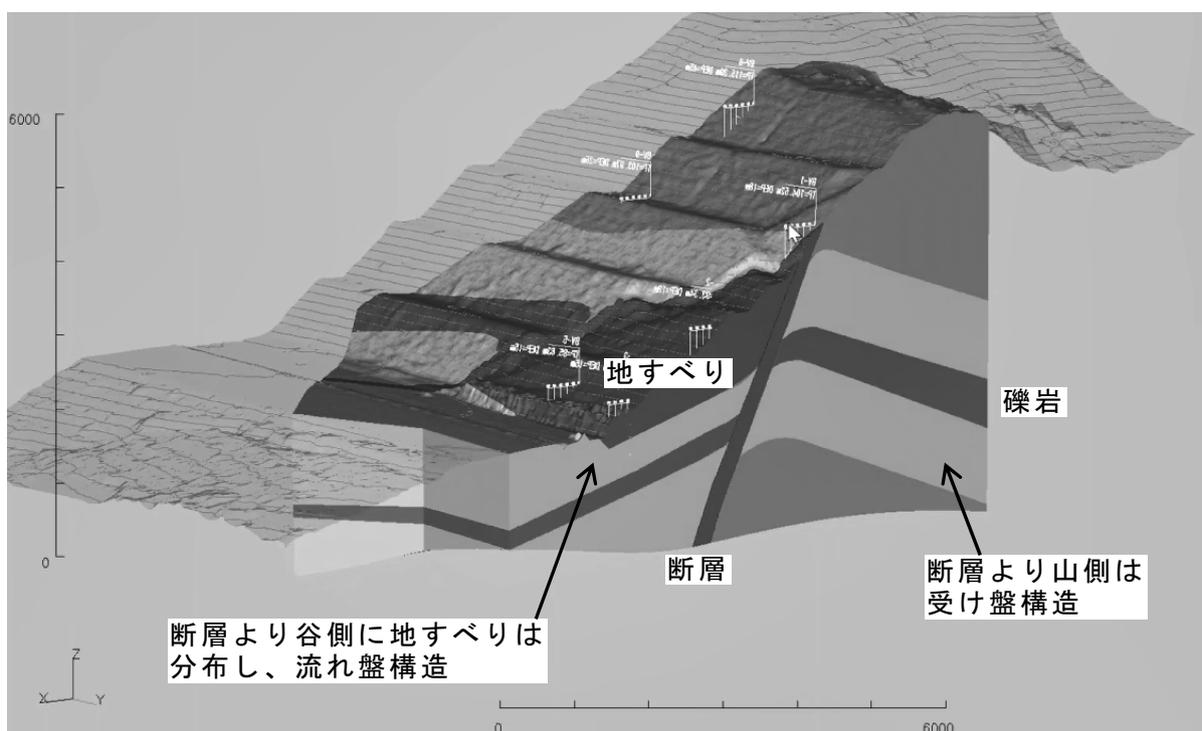
図7 三次元地盤モデル（解析主側線付近で切断）

これにより、排土により形成される切土のり面が不安定化する可能性は低いと判断することができた。

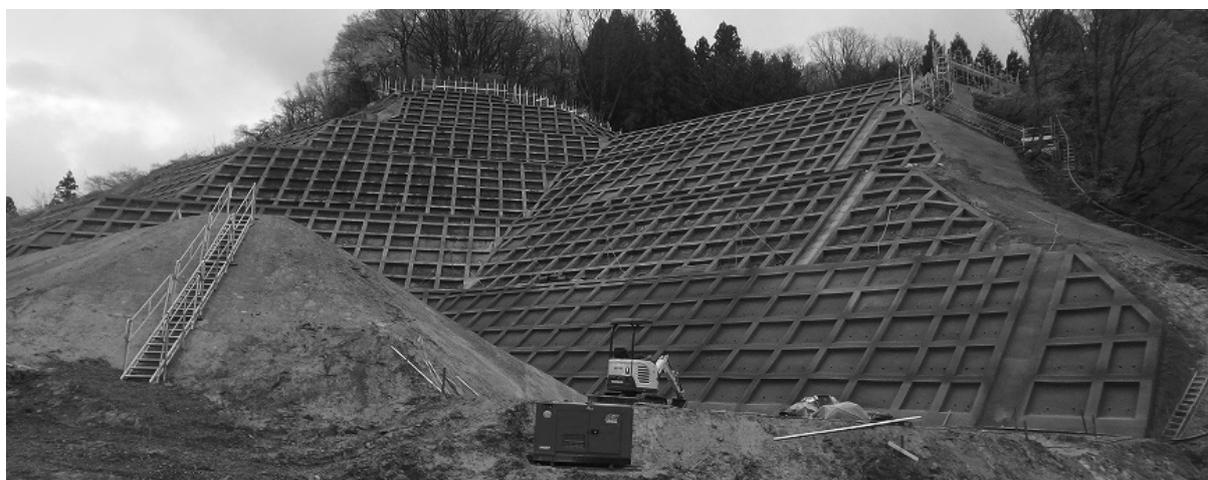
図14 切土施工後の現地状況写真

図14に切土施工後の現地状況写真を示す。

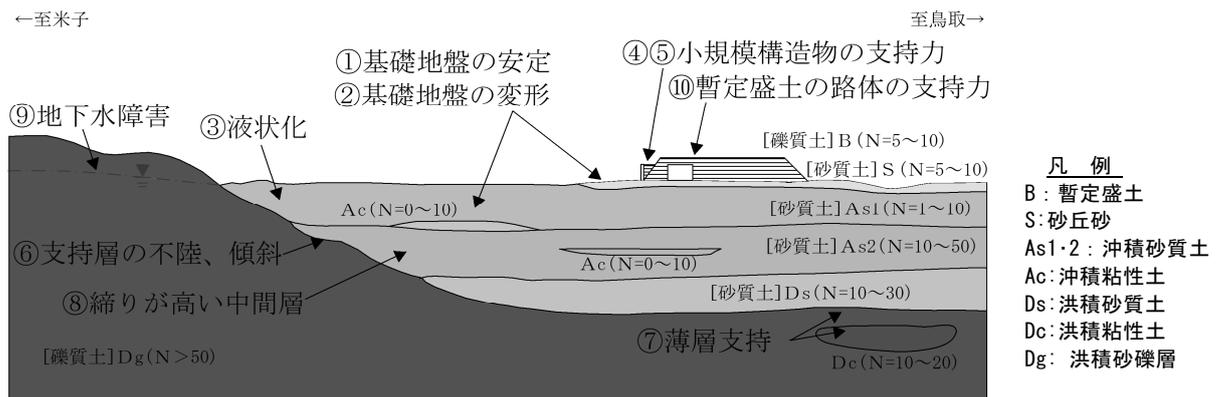
図2 北条道路計画地の地盤状況及び地質リスク

つまり、事業の各段階で発現する地質リスクを分析すると、事業の各段階で評価する地質リスクは段階ごとには変わるものではなく、原地盤に対する固有のものと考えられる。

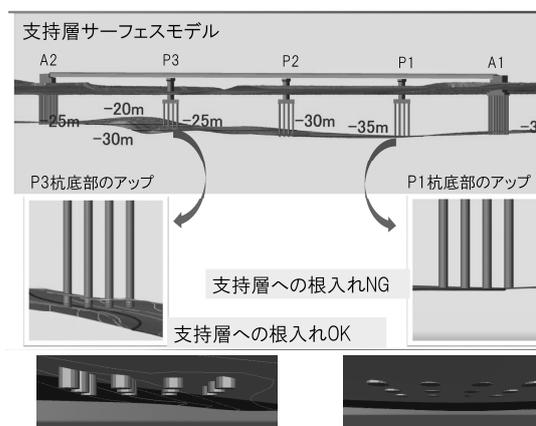
図6 橋梁区間の支持層サーフェスモデル

地盤の三次元モデルと予備設計段階の計画橋梁のCIMデータの合成を試みた。同モデルによると、予備設計成果では杭の根入れが不足している状況が視覚的に見える（図6参照）。このように、BIM/CIMでは地質の不確実性を加味し後工程へ継承するために有効である。

支持層下方からの杭先端の根入れを「可視化（見える化）」

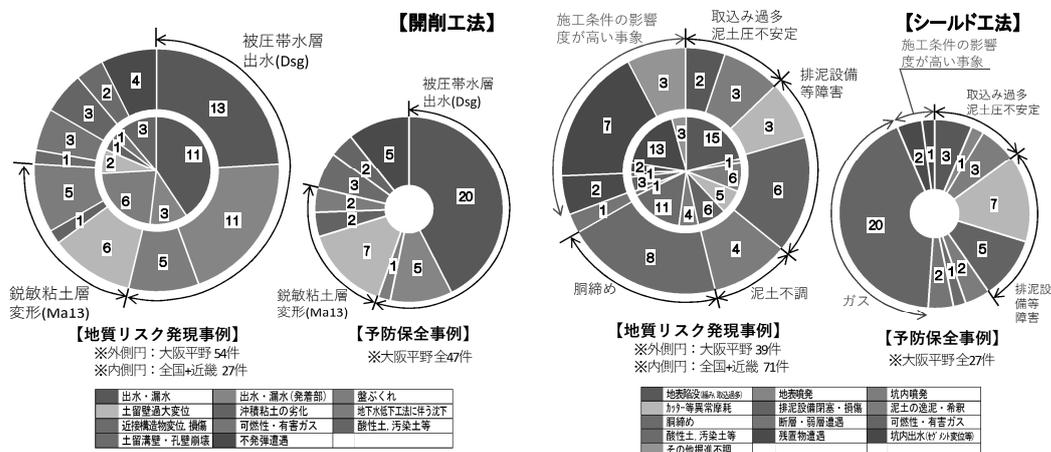
図-5 地質リスク発現事例・予防保全事例の事象別件数（左：開削工法、右：シールド工法）

本稿でのシールド工法に関する収集事例対象は泥圧式・泥土圧式シールドを指す。シールド工法によるリスク発現事例の整理結果を図-5に示す。大阪平野におけるリスク発現事例は39件であり、そのうち70%は「取込み過多、泥土圧不安定」、「排泥設備等障害」、「泥土不調」、「胴締め」が占める。これら事象の素因は主として高透水性、高被圧性を有する洪積砂礫層や大阪層群砂層であると考えられている。また、残置物との遭遇、セグメント変位による出水等施工条件の影響が高い事象も残り30%を占め、事象区分は複雑・多様である。予防保全事例では、労働安全衛生規則（安衛則）の法令に基づく、地中ガス（可燃性）対策が全体の40%を占めている。

部：54件、大阪平野を除く近畿と全国：27件、シールド工法では大阪平野部：39件、大阪平野を除く近畿・全国：71件となった（図-5）。

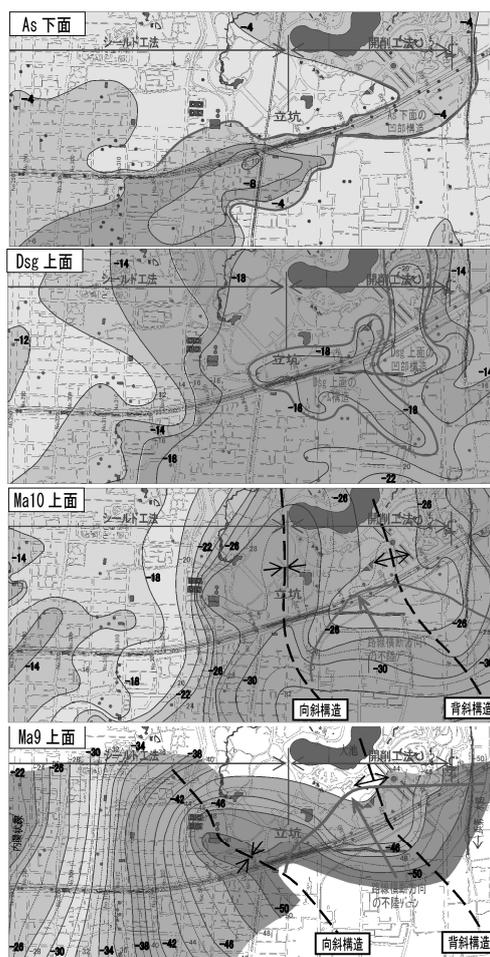
図-6 主要地質境界等高線図（図中数字：標高 m）

線形構造物を計画する際、路線縦断沿いを基本とし必要に応じ横断方向を追加する地質調査となるが、本事業では高度な土地利用状況の制約が厳しく横断方向の調査・試験が困難であった。このため、固結度が低く工学的性質のバラツキの影響を受けやすい開削工法区間では、計画路線周辺 500m 圏内の既往他事業による試験値との乖離がないことを確認した。特に、土留壁や周辺地盤の安定性に大きく影響する沖積粘土層（Ma13）の物理性・力学特性、出水リスクの高い洪積砂礫（Dsg）の透水性と細粒分含有量についても有意な差異は認められず、これより下位の各地層についても同様であることを確認した。

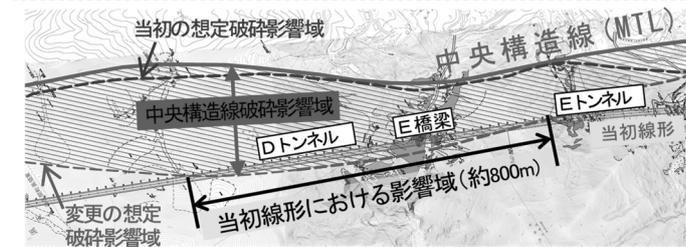
図3 中央構造線破碎影響域の評価

中央構造線は内帯・外帯側に幅数百mの破碎域を伴い、対象地ではこれに沿った方向の破碎帯と擾乱帯と呼ばれる褶曲、小断層の発達する岩盤劣化帯も確認されている。隣接工区ではトンネル施工時にこのような路線に平行な破碎帯に起因した側壁の押出しによる縫い返しが複数箇所で発生している。当初路線は過年度の空中電磁探査結果により、中央構造線破碎影響域を避けたルートが設定されていた。そこで、沢部を中心とした破碎帯追跡踏査を行い、破碎帯の範囲について照査を行った。その結果、一部のトンネルでは、中央構造線破碎影響域や擾乱帯区間がそれぞれ約800m、約450mに及ぶことが想定され（図3、図4）、施工時に長区間にわたって支持力不足や切羽・天端の不安定化、側壁の押出し等が懸念された。

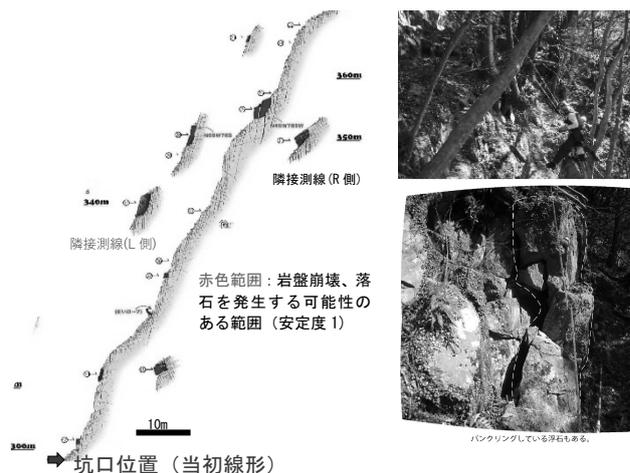
図6 坑口斜面上の不安定岩塊(クライミング調査)

浮石・転石の安定度調査の結果、多くの坑口や土工区間で落石の発生が懸念される(図6)。また、発破振動影響解析の結果から一部区間ではトンネル施工時に現道への落石発生の可能性もある。広範囲に落石堆積物(礫が緩詰め状態で堆積)が分布する区間では切土法面の不安定化等が懸念される。花崗岩分布域では落石の発生量が多く、対策施設の維持管理上の課題も挙げられる。

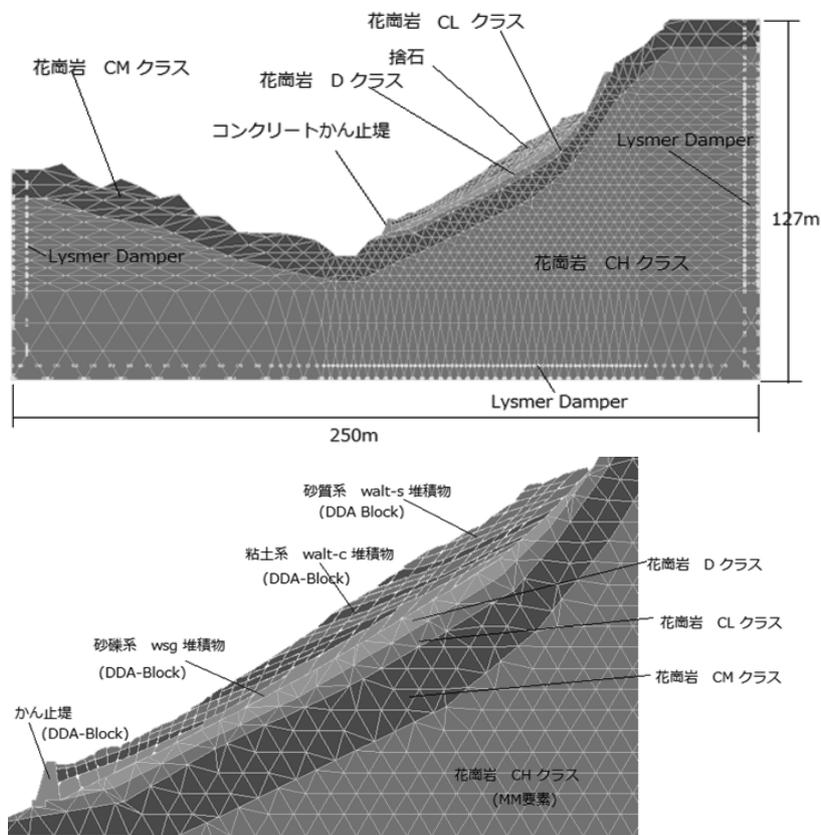
図-1 解析断面の初期状態解析境界条件と物性区分

捨石堆積物の上部は細粒分含有率で細粒土優勢層と砂質土優勢層の2種の土層が互層状に出現したが、本来は土層に連続性を持たない投下堆積物であるため解析用モデルでは細分せずひと区分とし、両者の物性値を重み付け

平均して入力物性値とした。捨石堆積物の下部は地質区分と同様に岩片優勢部として区分した。基盤岩は風化状況（強風化，風化，弱風化，未風化）により4区分した。物性区分した解析断面を図-1に，動的解析用モデルの入力物性値一覧を表-1に示す。

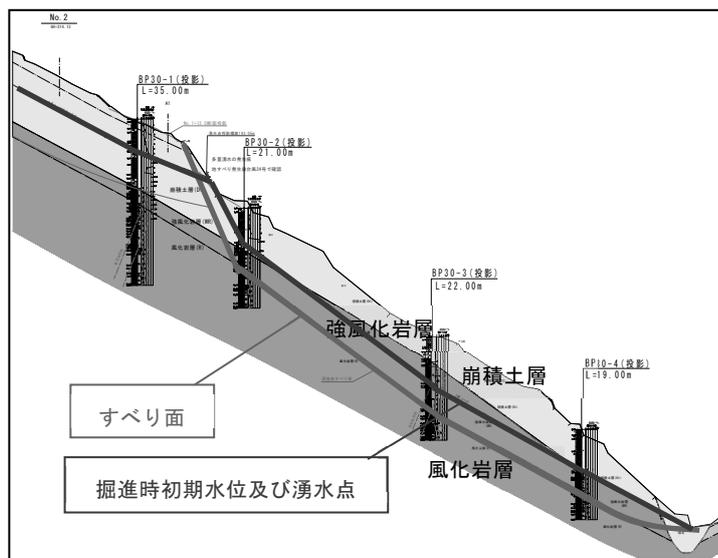
図 - 3 主測線の地質断面図

調査では、地すべりブロック中央部の主測線沿いで4箇所、起点側と終点側測線上で1箇所毎の調査ボーリングを実施した。その結果、層厚8~10m程度の崩積土層の下位に、風化・破碎の進行した脆弱な強風化岩層が分布し、その下位に弱風化岩(CL~CM級)から

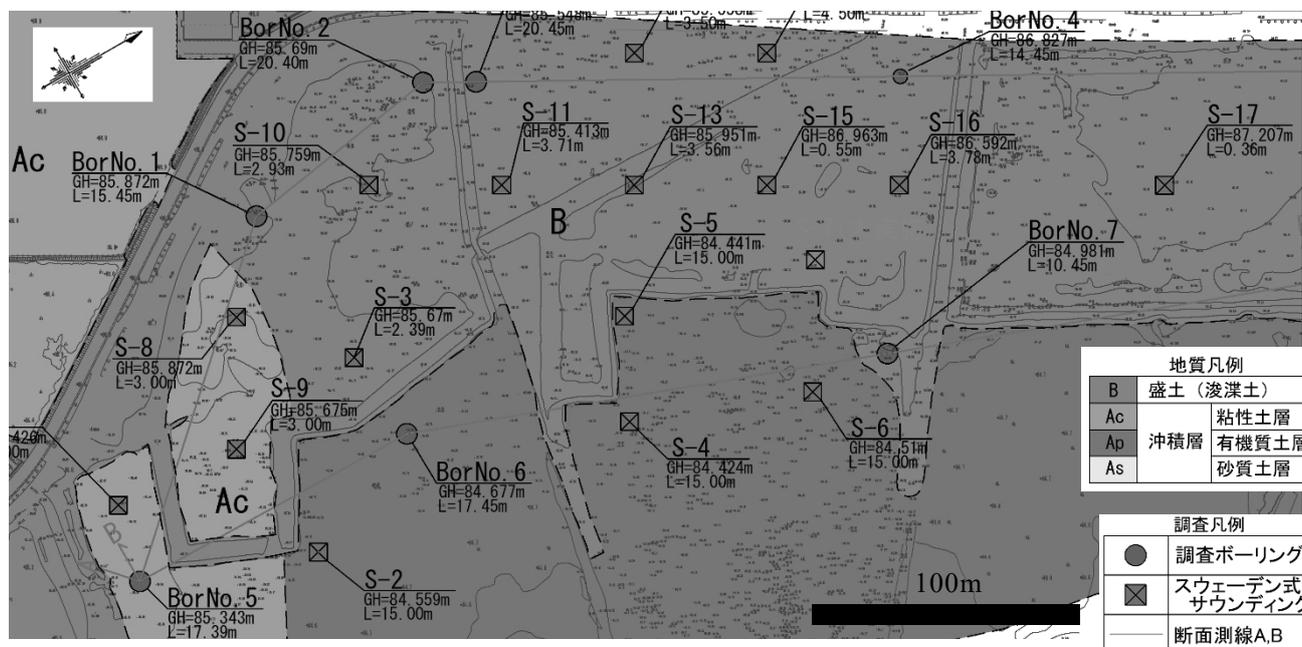
図1 当該地の表層地質図と調査位置図

本事例の場合，計画構造物の支持層を確認するボーリング調査と，盛土の性状・地質特性の把握と基礎地盤の確認を行うボーリング調査とに分けてボーリングを7箇所配置した（図1）。加えて，ボーリングの補完としてスウェーデン式サウンディング試験を4箇所，浚渫土からなる盛土の締め具合と層厚の確認のため同試験を11箇所計画した。

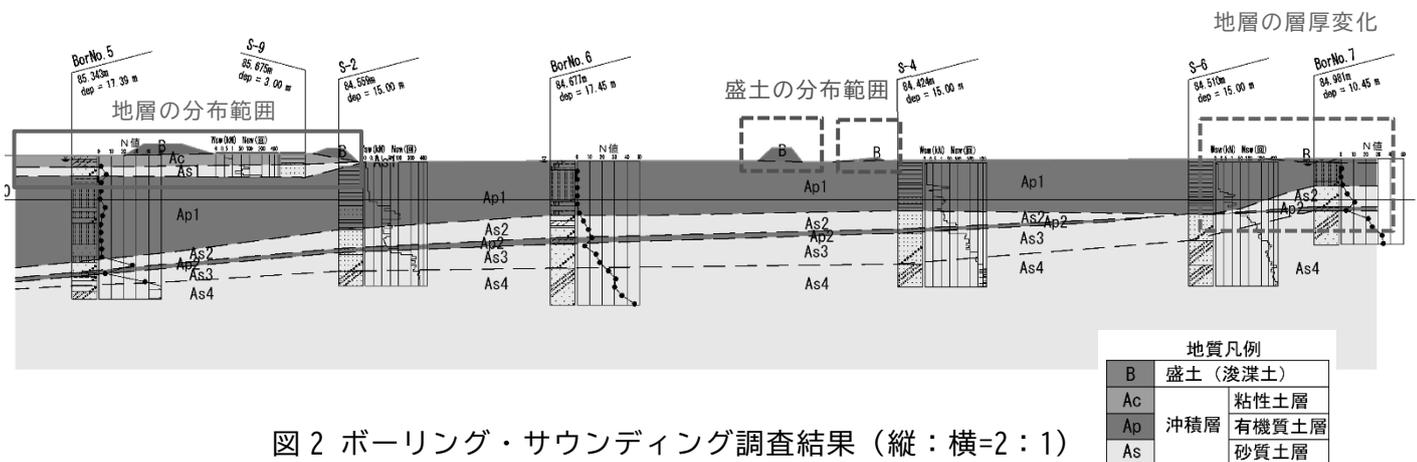
図2 ボーリング・サウンディング調査結果(縦:横=2:1)

を除く地層は調査範囲内で連続することや，第1有機質土層の層厚が場所により異なること(図2)が当該地の地質リスク評価の際の新たな事象となることが明らかとなった。

図 2 に示す 2 次元の地質断面図から地質の部分的な分布 (地質の連続性) や地層の層厚変化は把握できるが、その断面上にはない箇所での地表下の地質層序や地層の形状、計画構造物との関係性を把握することは、多少の訓練を積まないと理解しにくい。一方で、図 3 に示すパネルダイアグラムや地層境界サーフェスモデルであれば、地質技術者が想定する上記の地質的問題点について専門的知識を持たない者であっても正しく伝達することが可能となり、早期に共通認識をもつことができた。本事例のように、地質技術者と専門知識を持たない事業者とのコミュニケーション手段として 3 次元地質モデルの利活用は有効であったと言える。

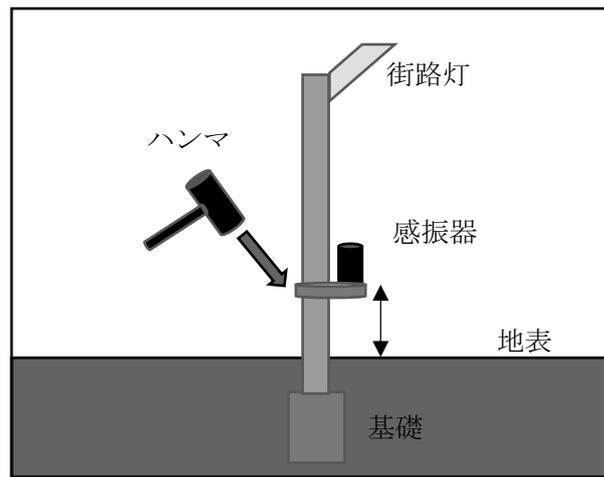
図 1 試験の模式図

試験は、図 1 に示すように街路灯の支柱にセンサを固定し、プラスチックハンマの打撃位置は、センサ固定部と同じ高さとした。弾性波を正確に伝えるため、打撃方向は支柱に対して斜向する角度とした。波形記録の信頼性を上げるため、必要に応じて打撃位置を変え数回試験を行った。

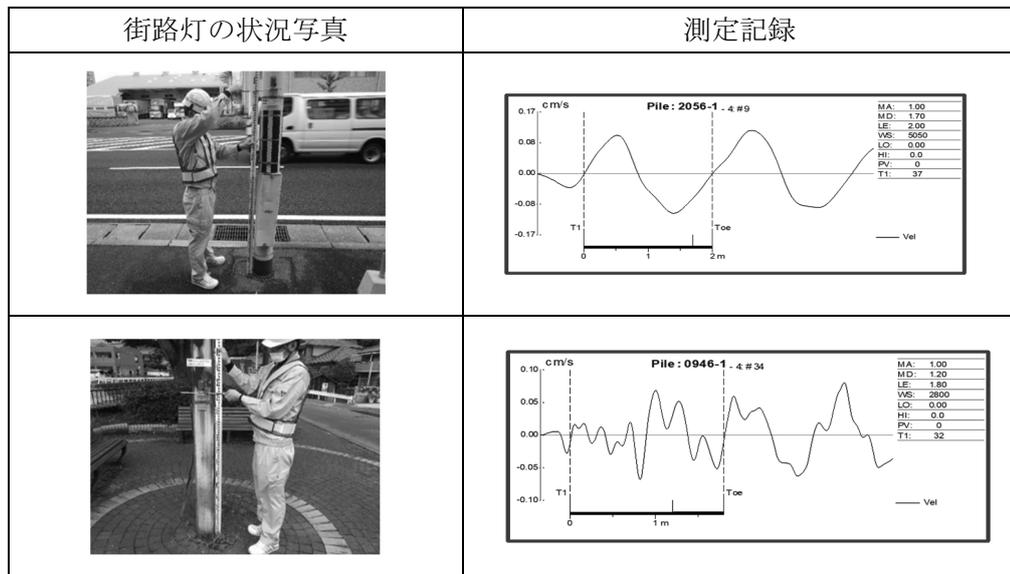
図3 健全な街路灯（上図）と劣化の認められる街路灯（下図）

図3に調査により得られた健全な波形と劣化の進んだ波形を示す。

インピーダンスが減少した場合は、入力波と同じ向きの反射波が戻ってくる。したがって、支柱先端からの反射波は通常、入力波と同じ向きとなる。インピーダンスの減少と同様の反射波となるのは、クラック等の欠損があり鋼材のヤング率が低くなっている場合である。インピーダンスが増加した場合は、入力波とは逆向きの反射波が戻ってくる断面積の増加と同様の反射波となるのは、地盤抵抗が高いヤング係数または支柱の密度が高くなっている場合である。インテグリティ試験の後、支柱の肉厚との関係を調査するため、地表部と地中部の肉厚測定をそれぞれ4方向測定し平均値を求めた。図4は、経過年数と地中肉厚を地表肉厚で除して百分率で表したものである。併せて近似曲線を併記した。

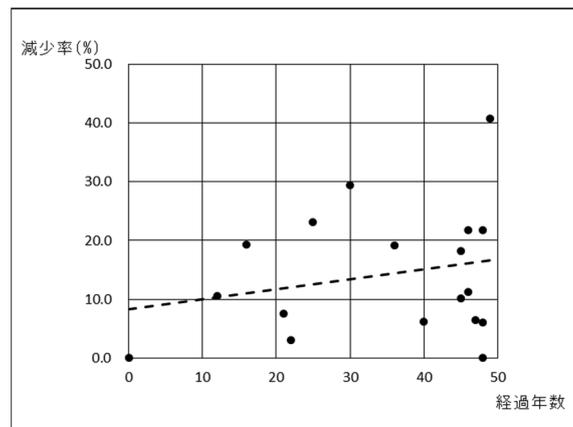
図4 街路灯の経過年数と肉厚減少率  $[(100 - (\text{地中肉厚} / \text{地表肉厚} \times 100))]$

図 4 によると、年数が増加するほど肉厚は減少する傾向が全体的に表れている。それに反して、経過年数以上に肉厚が減少する場合とそうでない場合の傾向も見るができる。

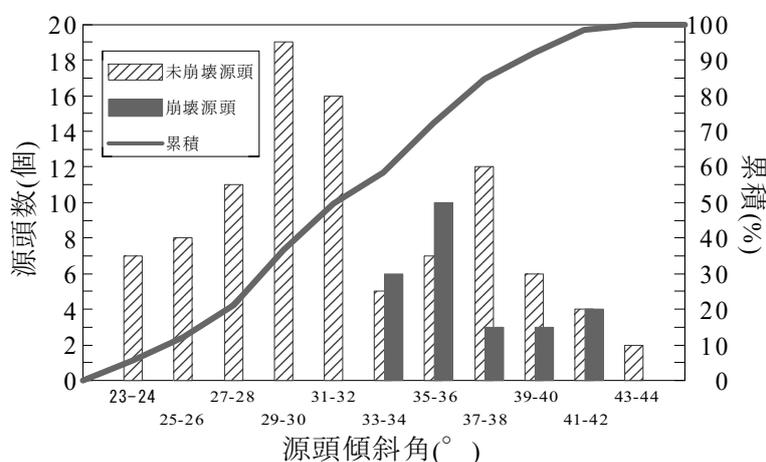
図 2 源頭傾斜角の箇所数分布

図 2 は崩壊源頭および未崩壊源頭の傾斜角ごとの箇所数分布について示す。源頭傾斜角は 23~44° の範囲を有する。また、平均傾斜角は 33.4°、標準偏差は 5° を示す。そのうち崩壊源頭については全て 33° 以上の源頭傾斜角を有している。しかし、未崩壊源頭でも一部で 33° 以上の源頭傾斜角を有しているが、崩壊が発生していないのは源頭集水域が影響していると考え、各源頭における源頭傾斜角と源頭集水域の関係についてまとめた。

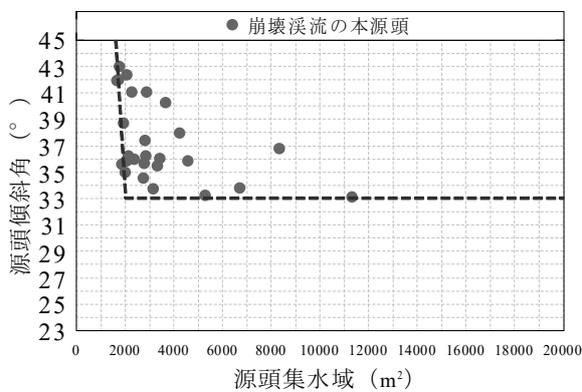
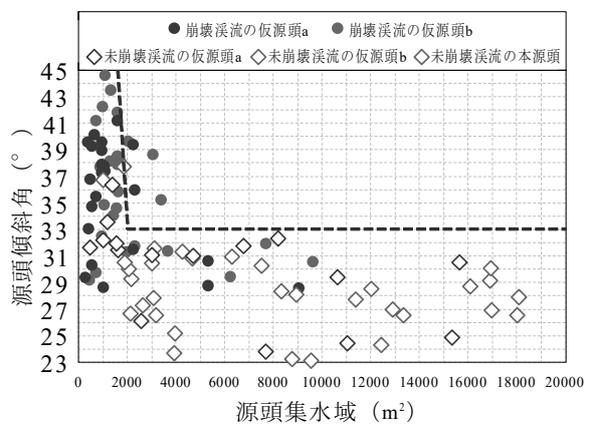
図 3、4 に崩壊源頭と未崩壊源頭の源頭傾斜角と源頭集水域の関係を示す。源頭集水域が広大になるほど、より多くの降雨が源頭に集まり地下水位を上昇させ崩壊を誘発させる推測している。図 4 では未崩壊源頭のプロットを示しているが源頭傾斜角が  $33^\circ$  以上を有した源頭でも、源頭集水域が狭小であった場合は崩壊が発生していない。源頭傾斜角が急であるほど崩壊が起りやすいが、崩壊が起こるのは一定値以上の源頭集水域を必要とすることが想定される。ただし、広大な源頭集水域を有している場合でも、源頭傾斜角  $33^\circ$  未満の源頭は崩壊していない。この源頭傾斜角と源頭集水域の関係を崩壊発生メカニズムの 1 つと考え図 3、4 に境界を引いた。今回調査した源頭では源頭傾斜角  $33^\circ$  以上かつ源頭集水域  $2000\text{m}^2$  以上を有していれば崩壊は発生しやすいとわかる。この境界を越える条件の源頭は 31 箇所存在し、26 箇所(約 84%)で崩壊が発生している。ただし、未崩壊の 5 箇所はこれから崩壊する可能性もあると考える。

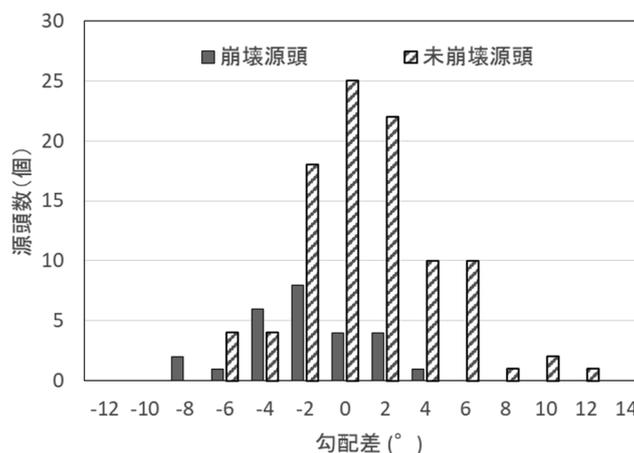
図 5 源頭傾斜角の勾配差分布

源頭断面パターンとは源頭を縦断面的に見た時の形状で、各源頭の上下源頭傾斜角の勾配差からこれを算出する。そのため、勾配差がマイナス値のパターンは、急な上部斜面と緩やかな下部斜面を表す凹型の源頭断面を示す。逆にプラス値のパターンは、緩やかな上部斜面と急な下部斜面を表す凸型の源頭断面を示す。図 5 に源頭の勾配差分布を示す。調査した源頭における勾配差は  $-9.0 \sim 11.0^\circ$  に分布しており、そのうち崩壊源頭においては  $-9.0 \sim 2.6^\circ$  に分布し、平均すると  $-3.1^\circ$  であった。26 箇所の崩壊源頭の 8 割 (21 箇所) はマイナス値を示し、多くが凹型の源頭断面を有していることがわかった。

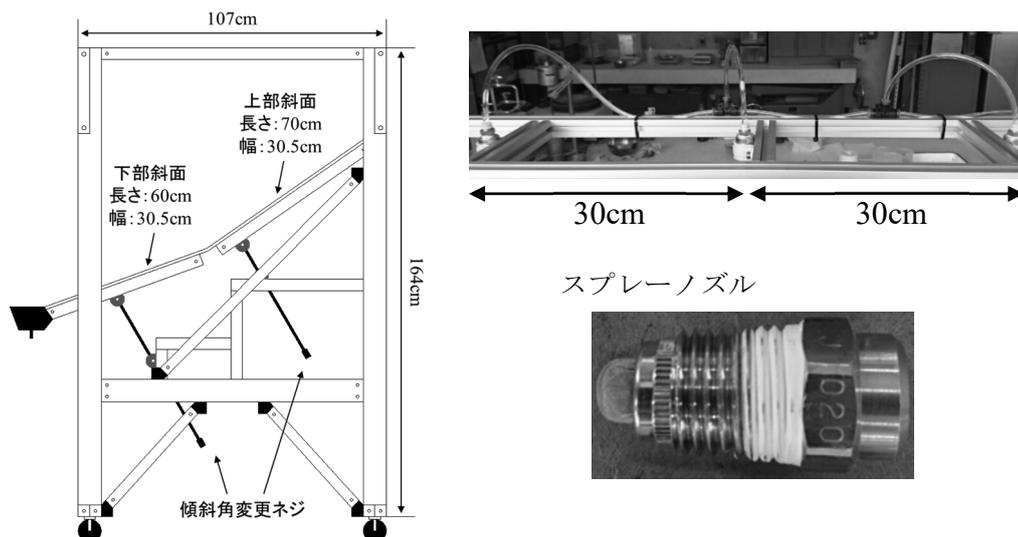
図 6 模型土槽と降雨装置

図 6 に本研究で用いた模型土槽を示す。模型土槽は長さ 70.0cm、幅 30.5cm の上部斜面と、長さ 60.0cm、幅 30.5cm の下部斜面からできている。斜面に取り付けた傾斜角変更ネジを伸び縮みさせることで傾斜角を自在に変更し、様々な源頭断面パターンを再現できる。また模型土槽の上部に降雨装置を設置した。降雨装置はモーター動噴から給水した水がスプレーノズルから噴出される仕組みになっている。降雨強度を圧力やバルブの開閉で設定し、ノズルの個数および間隔等で斜面全域に均一な雨が降るように調節した。

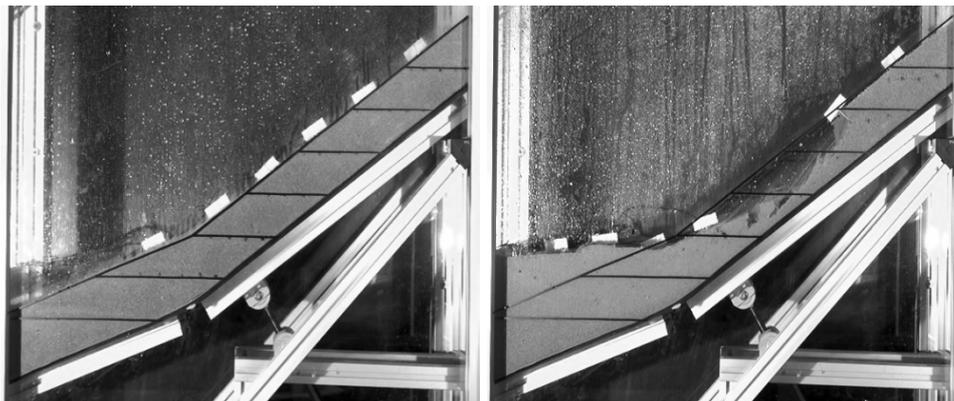
写真1 case4の実験結果（左：開始時、右：崩壊時）

写真1にcase4の実験結果を示す。実験開始から1731秒後、2、3層目の境目付近から斜面崩壊が発生した。本実験では崩壊まで斜面に亀裂等の変状は見られなかったが、720秒後に地下水流出を確認した。図8に加速度計と間隙水圧計による挙動を示す。間隙水圧はP-1は500秒で突然上昇し、崩壊直前には2.9kPaに達した。またP-2～P-4は930秒、585秒、790秒で上昇し、崩壊直前にはそれぞれ0.60kPa、1.13kPa、0.75kPaに達した。加速度計による傾きは斜面下方向に傾くとプラス値を示す。A-6の傾きはマイナス値を示し、A-1、A-4、A-5の傾きはプラス値を示した。いずれにせよP-1の間隙水圧が突然上昇した500秒ごろより、全ての加速度計A-1～A-6において表面の傾きが顕著になった。

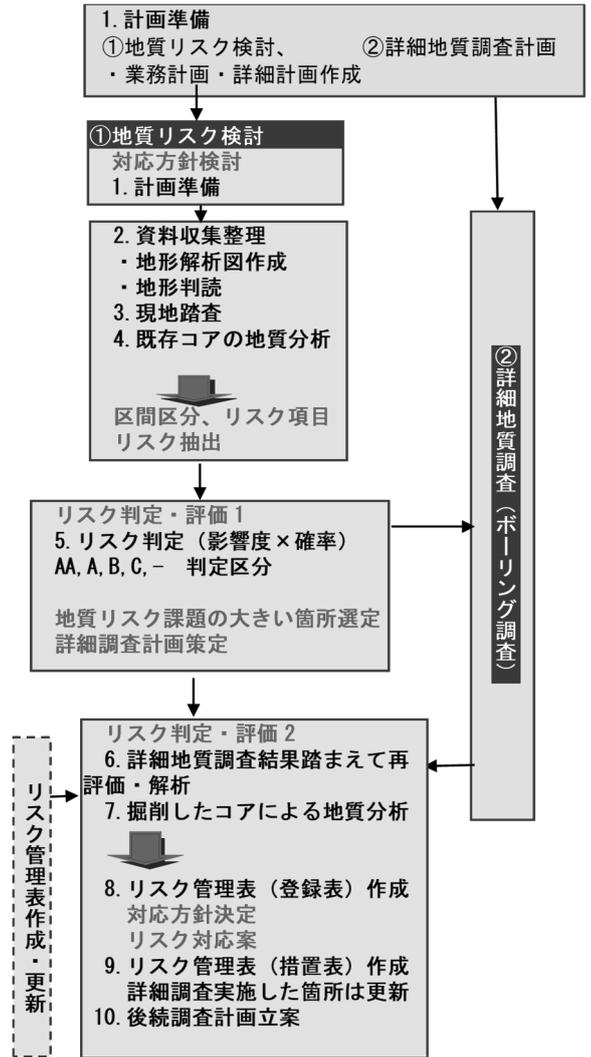
図1 地質リスク検討フロー

- 計画準備
- 既存資料調査
- 地形判読・地形解析
- 地形地質現地踏査
- 水文環境現地踏査
- 既存コア・本業務コアを利用した地質分析
- 地質リスク評価検討
  - 1) 地質リスク項目 ⇒9項目設定
  - 2) 地質リスク検討区間区分 ⇒計画ルート区間を49区分割
  - 3) 地質リスク判定 ⇒AA・A・B・C (リスク対策により4区分)
  - 4) 地質リスク評価 ⇒判定結果から対応検討 ⇒「優先度が高い」と判断される地区選定  
詳細地質調査計画 ⇒計画策定・実施
