第11回

地質リスクマネジメント 事例研究発表会 講演論文集

令和 2年10月2日（金）

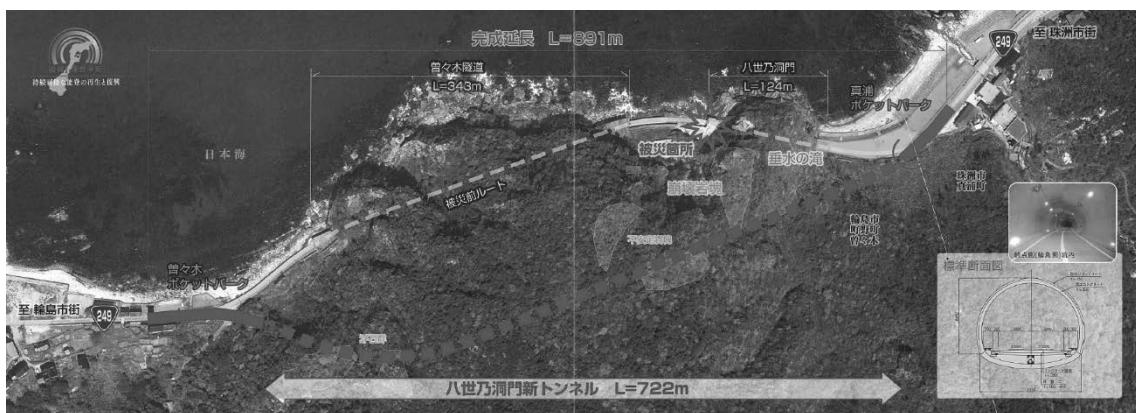
図 1. 道路被災箇所と被災リスク回避のための新設トンネルルート（出典：一般国道 249 号道路災害関連事業「八世乃洞門新トンネル」パンフレット、平成 21 年 11 月、石川県土木部道路整備課）

平成 19 年 3 月 25 日、石川県の能登半島西岸で発生したマグニチュード (M) 6.9 の地震が発生した。この地震により能登半島で最大震度 6 強の揺れが観測され、石川県内の道路、鉄道、空港の各施設に被害が発生した。この地震（直後の余震）で珠洲市真浦町と輪島市曾々木地内をつなぐ国道 249 号上のロックシェッド「八世乃洞門」が崩落岩塊の直撃により被災し、道路が通行止めとなつた。道路の復旧にあたり、再度災害の発生リスクならびに周辺域の被災リスクを検討した。道路の被災リスクと対策コストの検討により、現道復旧よりも有効なバイパストンネルによる新規ルート案の採用に至り、平成 21 年 11 月に道路の再開通が実現した。

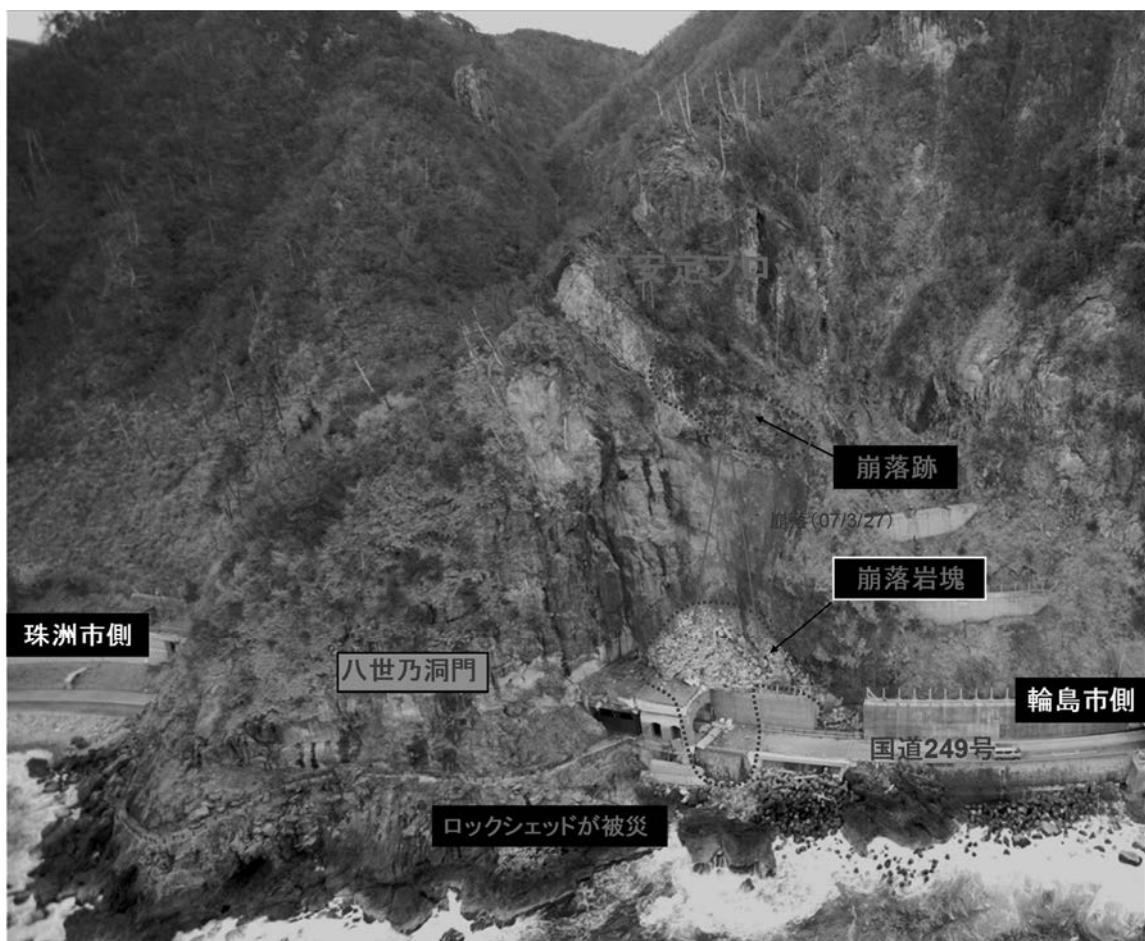
図2. 八世乃洞門 被災状況全景（平成19年 3月末被災時）

道路被災箇所の斜面には、割れ目の発達した流紋岩質の凝灰角礫岩からなる未崩落岩塊（不安定ブロック）が残置しており（図 2）、さらに被災地周辺の道路斜面は、崩壊岩塊部と類似した急崖地形が連続する状況にあった。本復旧対策の検討にあたっては、まずは現道での復旧を前提に、岩盤斜面対策の検討を進めた。一方で、対策工事の際の安全性と交通再開後の再度災害の発生のリスクを勘案し、事業の経済性の面からも有効なリスク回避案を検討した。

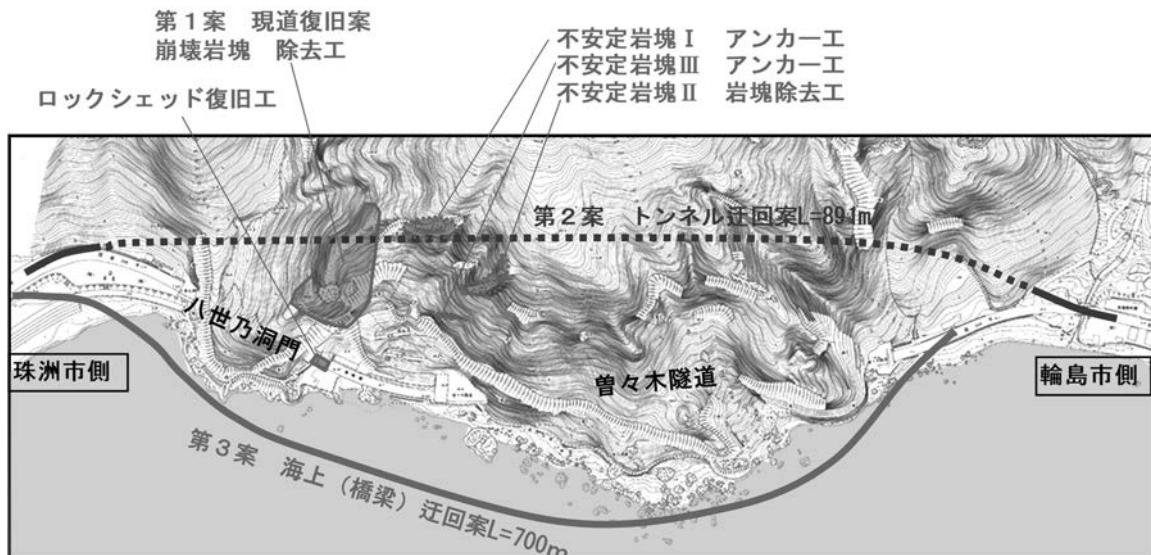
図4. 本復旧工法案比較図

再度灾害の防止（被災リスク回避）と対策工費の優位性から、海岸沿いの現道ルートに代えて、山側を通る新規トンネル迂回案（第2案）を選定した（図4）。

3つの工法比較（第1案；斜面対策・現道復旧案, 第2案；トンネル迂回案, 第3案；海上迂回案）

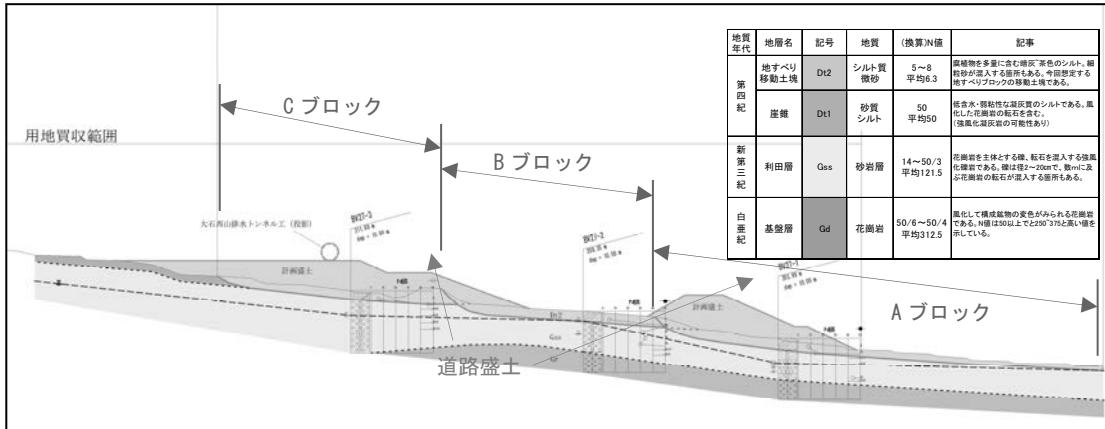
図3 地質断面図と計画盛土形状

沢部に分布する3つの地すべりブロックにて実施された調査ボーリング結果では、花崗岩を不整合で覆う砂礫岩の上面にすべり面が想定された。また、地すべり土塊は軟質なシルト質細砂からなり、すべり面深は比較的浅部に分布することが確認された（図3）

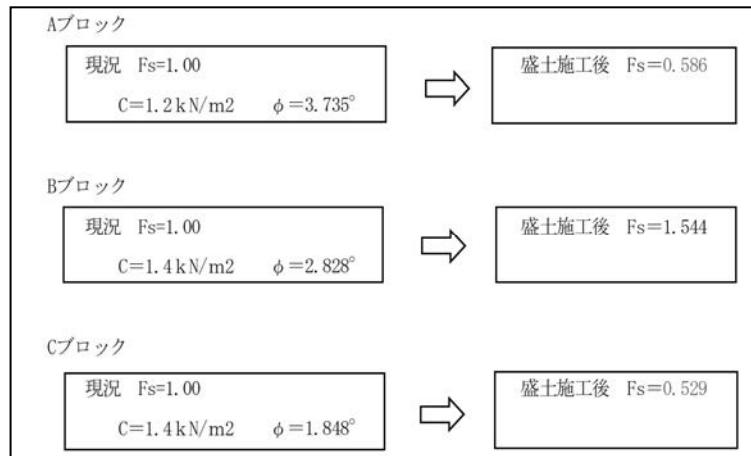
図4 安定解析結果

AブロックおよびCブロックで特に安定度が低下する結果となり、無対策で道路盛土を施工した場合、道路盛土をも移動体とした地すべりが発生する可能性が高いことを把握した。このことから、工事用道路施工に先立ち、A、B、Cブロックでは何等かの対策が必要であることが分かった。

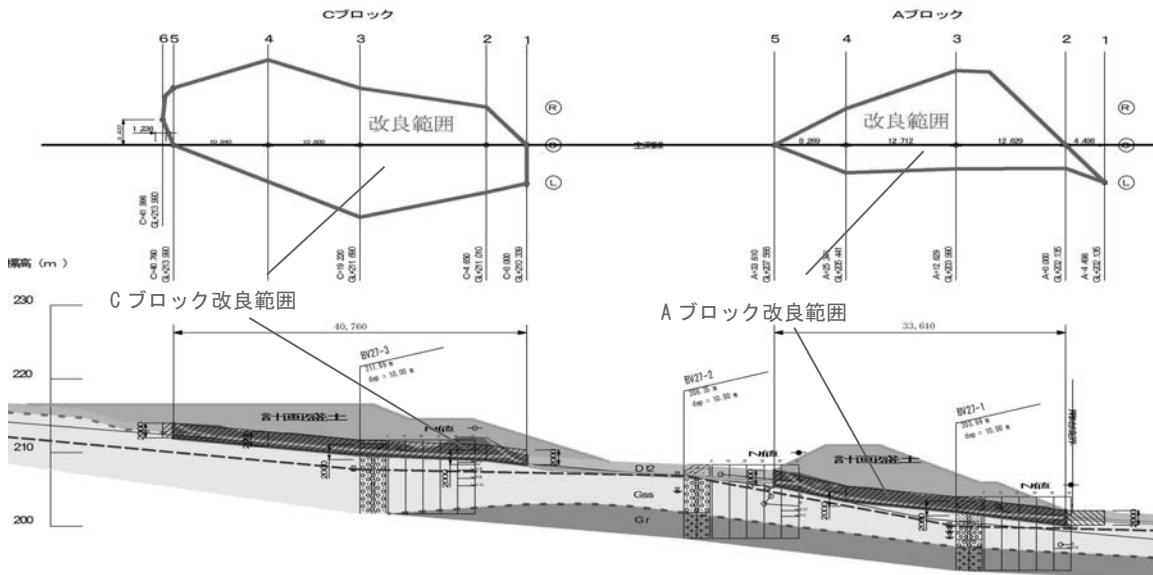
図5 対策工（地盤改良工）計画図

対策工の選定に当たっては、調査結果より地すべり土塊の厚さは2m以下と薄いこと、砂礫層中に地下水位が確認されるが、概ね地すべり土塊には地下水位が確認されないことを考慮し、①置換工法、②地盤改良工法、③鋼管杭工法について比較検討し、施工性・経済性・工期を考慮した上、すべり面を含む移動土塊の強度増加を図る②地盤改良工を選定し、道路盛土に先立ち実施することとなった。計画地盤改良範囲を図5に示す。

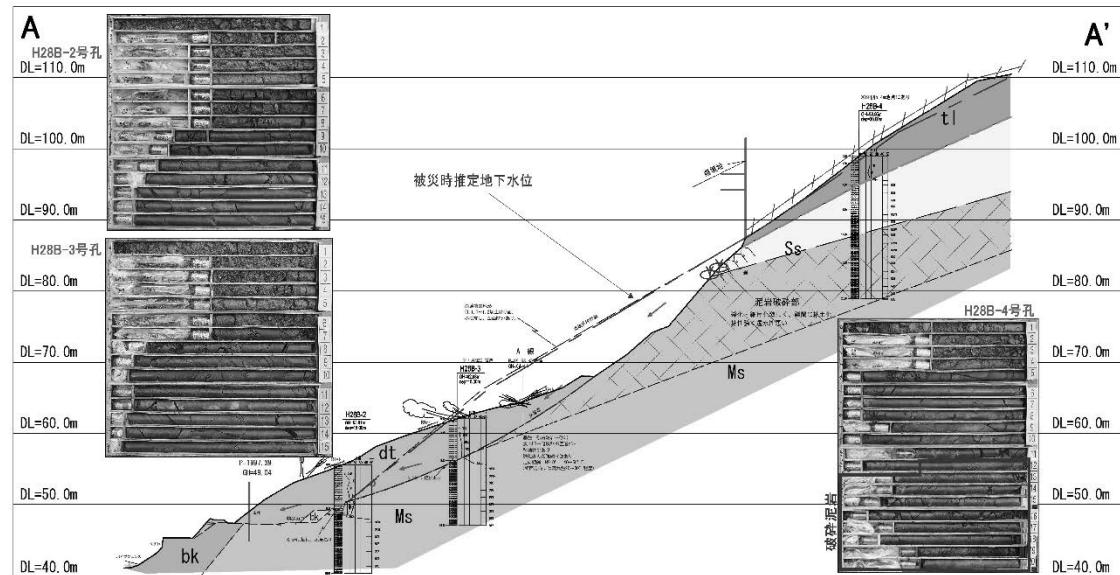
図 1 A-A' 地質断面図

崩壊の規模は幅約 40m、深さ最大約 15m、斜長約 70m で記録的豪雨後に一般道道の既設切土法面と自然斜面部の両領域に渡って発生し、崩積土の流出により現道が閉塞した（図 1、図 2 参照）。

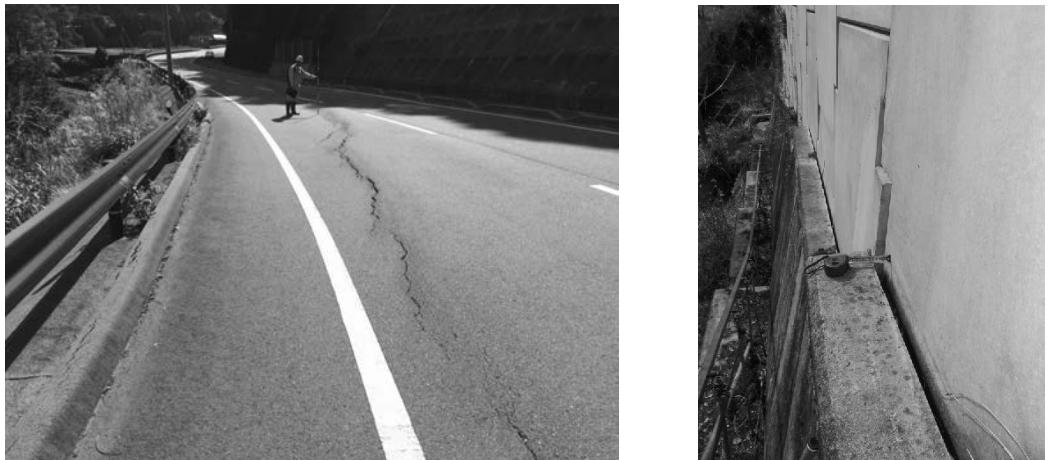
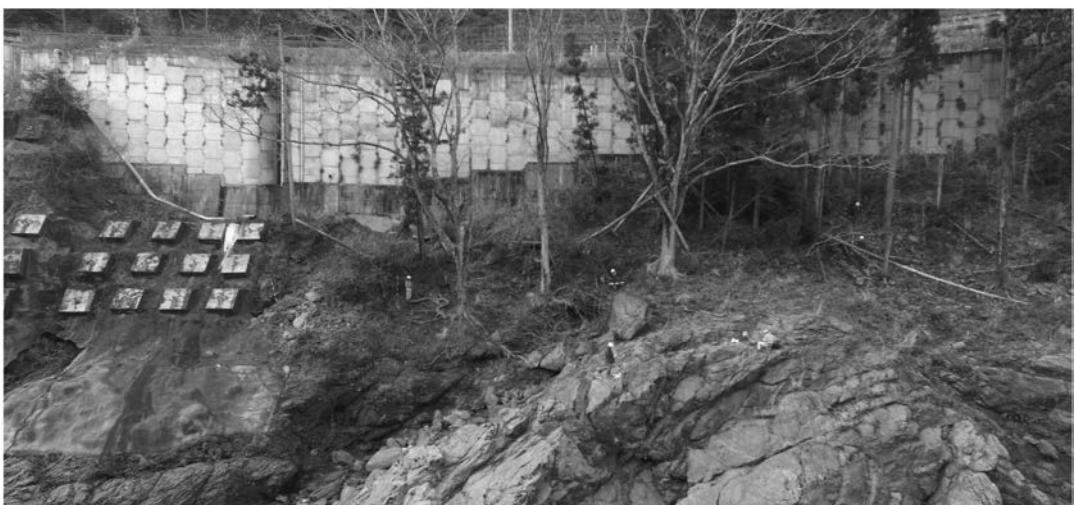
図2 現地状況写真

テールアルメ部には、パネルの変状や破損などが確認されたが、末端部にはらみ出し等の変状は確認されなかった。また、テールアルメの下方の斜面は一部倒木や段差地形などが確認された。

道路面のクラック状況

テールアルメ末端付近の変状

テールアルメの下方斜面の状況

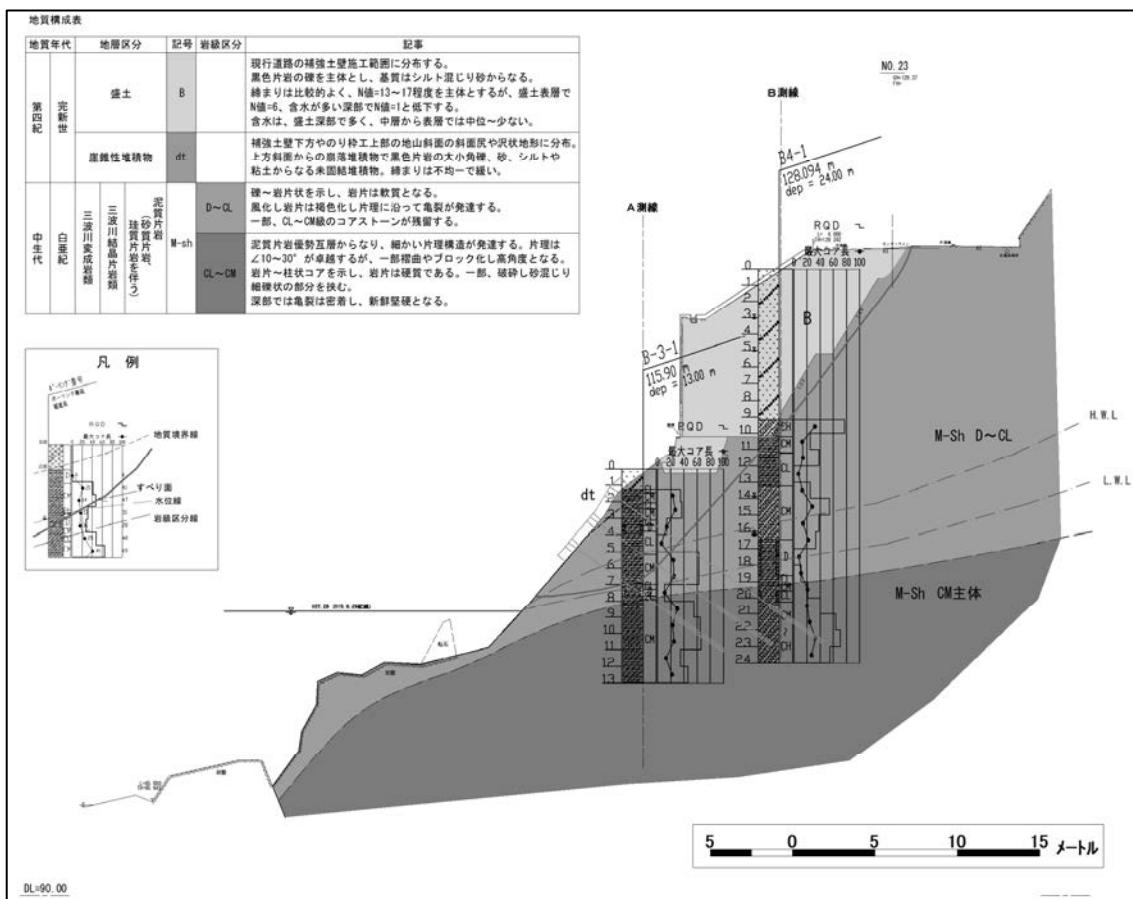
図3 想定地すべり断面図（緑線（アンカー、法枠）：地すべり対策工）

以上より 2.で推定したすべり面が確認された。なお、地すべり末端部の地形は、不明瞭であったが、ボーリング地点のすべり面深度を基に微地形（段差等）より末端部を推定して、地すべりブロックを確定し、対策工を実施した。

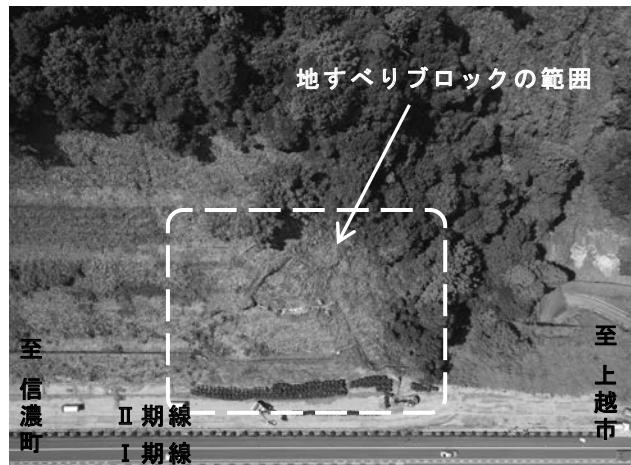
図2 切土のり面の地すべりブロック全景

上信越自動車道の信濃町ICから上越JCT間で進められていた4車線化工事区間のうち、新井PA～上越高田IC間に位置する上信越自動車道青田工事において、STA. 612+60付近の切土のり面で、拡幅施工中に地すべりが発生した。図1に地すべり発生位置を、図2にドローンで撮影した地すべりの全景写真を、図3にLPデータから作成した三次元形状図を示す。本報告は、地すべり対策工を選定するうえで、ボーリングや現地踏査等の地質調査結果を三次元化し、周辺の地質構造や地すべりの発生機構を正確にわかりやすく表現し、維持管理で有利な大規模な排土工を選定することができ、さらに背後斜面で発生することが想定された地すべりのリスクについてもを回避した事例である。

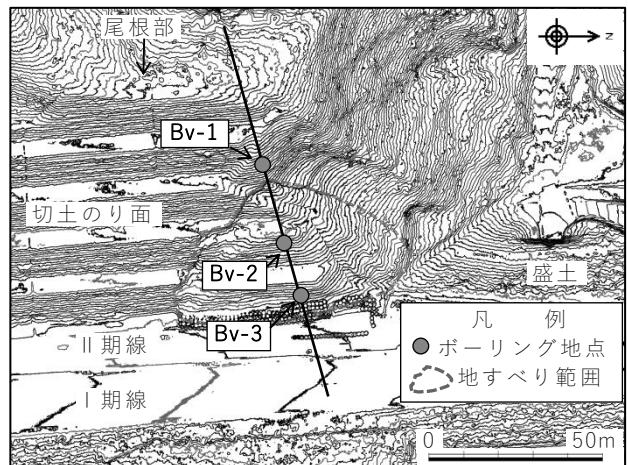
図4 地すべりブロック平面図

地すべり発生箇所には新第三系の砂岩泥岩互層が分布する。周辺は地すべり多発地帯であり、当該箇所にも切土前の地形に地すべり地形が認められていた。今回の地すべりの範囲はUAVで取得したLPデータや現地踏査により頭部滑落崖、末端部の押し出しや地盤の隆起、側部の亀裂で囲まれた幅60m、延長40mと確認された（図4）。

応急対策と並行して実施した主測線上の3本のボーリング（図4に併記）と動態観測により、地すべり面の形状や活動性、地すべり土塊部分の流れ盤状の地質構造、軟質な地山の性状を確認した。地すべりの右側部に北西－南東走向で北東方向に60°程度傾斜する断層が認められ、地すべり土塊の右側部から頭部の範囲を規制するものと判断された。地質平面図を図5に、地質断面図を図6に示す。

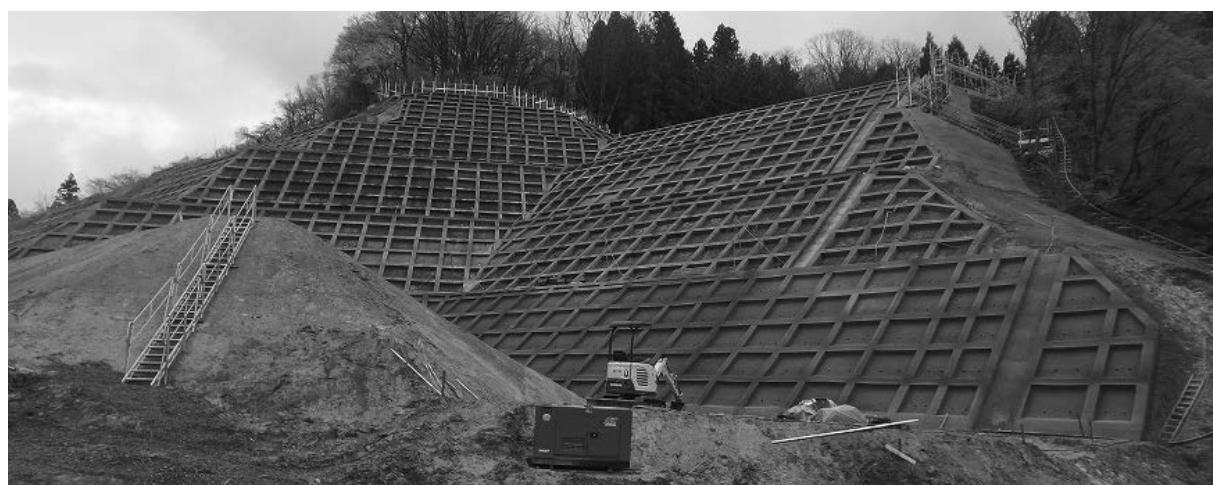
図14 切土施工後の現地状況写真

図14に切土施工後の現地状況写真を示す。

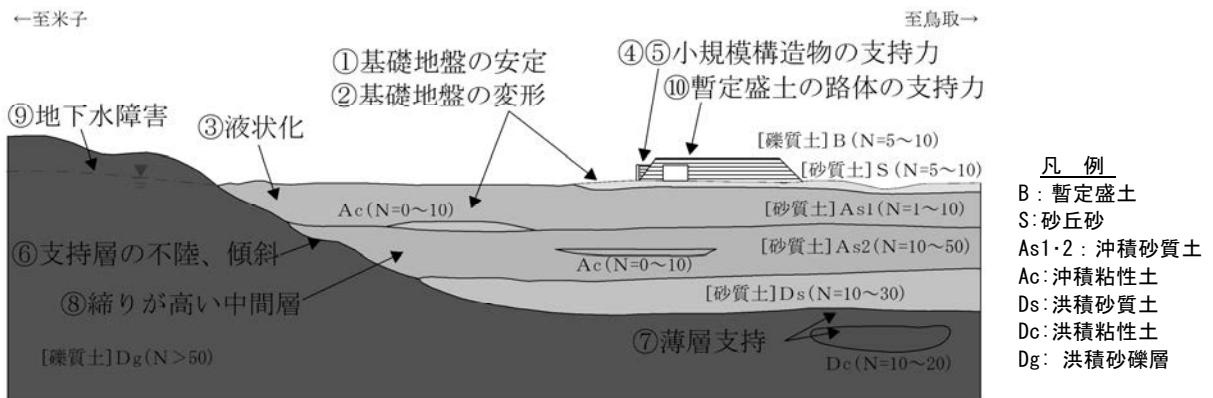
図2 北条道路計画地の地盤状況及び地質リスク

つまり、事業の各段階で発現する地質リスクを分析すると、事業の各段階で評価する地質リスクは段階ごとに変わるものではなく、原地盤に対する固有のものと考えられる。

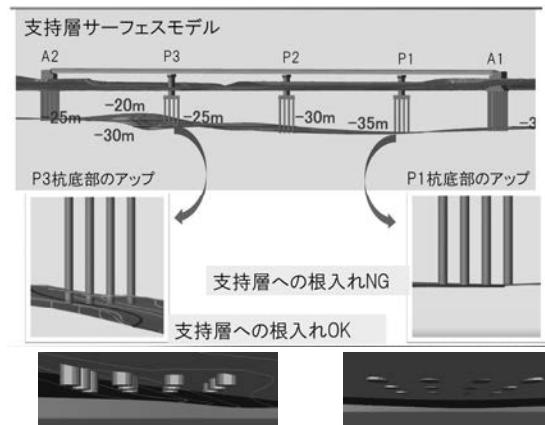
図6 橋梁区間の支持層サーフェスモデル

地盤の三次元モデルと予備設計段階の計画橋梁のCIMデータの合成を試みた。同モデルによると、予備設計成果では杭の根入れが不足している状況が視覚的に見える（図6参照）。このように、BIM/CIMでは地質の不確実性を加味し後工程へ継承するために有効である。

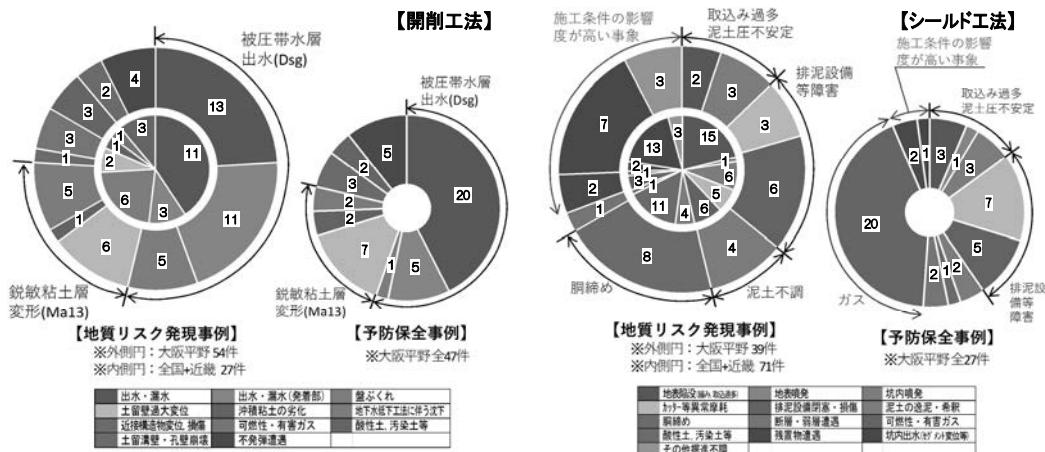
図-5 地質リスク発現事例・予防保全事例の事象別件数（左：開削工法、右：シールド工法）

部：54件、大阪平野を除く近畿と全国：27件、シールド工法では大阪平野部：39件、大阪平野を除く近畿・全国：71件となった（図-5）。

本稿でのシールド工法に関する収集事例対象は泥圧式・泥土圧式シールドを指す。シールド工法によるリスク発現事例の整理結果を図-5に示す。大阪平野におけるリスク発現事例は39件であり、そのうち70%は「取込み過多、泥土圧不安定」、「排泥設備等障害」、「泥土不調」、「胴締め」が占める。これら事象の素因は主として高透水性、高被圧性を有する洪積砂礫層や大阪層群砂層であると考えられている。また、残置物との遭遇、セグメント変位による出水等施工条件の影響が高い事象も残り30%を占め、事象区分は複雑・多様である。予防保全事例では、労働安全衛生規則（安衛則）の法令に基づく、地中ガス（可燃性）対策が全体の40%を占めている。

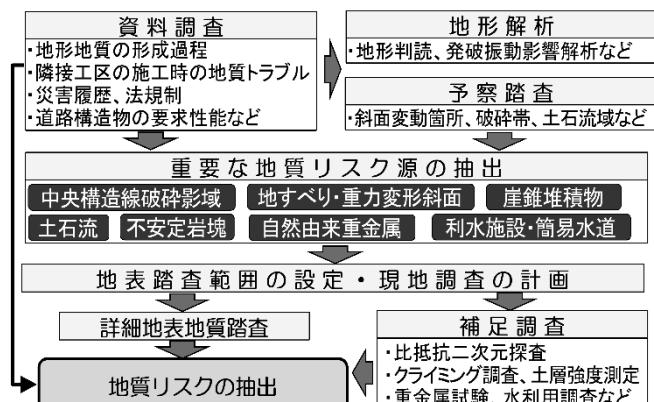
図2 地質リスク抽出の流れ

事業初期段階の地質リスク検討では、「漏れの無い地質リスクの抽出」が重要となる。一方で本道路が中央構造線に近接する急峻な山岳地において10数kmの延長を有すことから、地質リスク源（地形地質特性）も多岐に渡ることが想定された。そこで、事前に資料調査・地形解析及び予察踏査を行い、重要な地質リスク源を抽出した上で詳細な地表地質踏査を実施した（図2）。また、近接目視困難な急崖におけるリスクの見落としの回避や設計見直しにつながる可能性のある重要なリスク源と計画の関係性を把握するため、広域に適用でき、かつ経済性に優れたクライミング調査や比抵抗二次元探査などの補足調査を実施した。これらの結果と地域の特性（資料調査の結果）を踏まえることで、計画路線沿いに潜在する地質リスクの把握に漏れが無いように留意した。

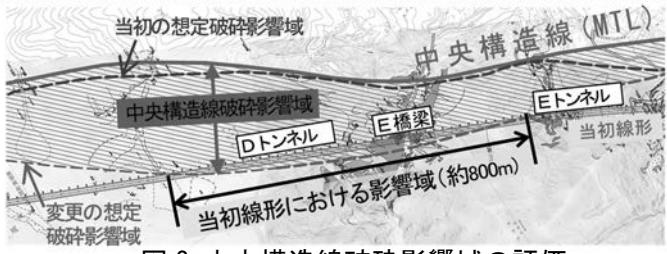
図 3 中央構造線破碎影響域の評価

中央構造線は内帯・外帯側に幅数百 m の破碎域を伴い、対象地ではこれに沿った方向の破碎帶や擾乱帶と呼ばれる褶曲、小断層の発達する岩盤劣化帯も確認されている。隣接工区ではトンネル施工時にこのような路線に平行な破碎帶に起因した側壁の押出しによる縫い返しが複数箇所で発生している。当初路線は過年度の空中電磁探査結果により、中央構造線破碎影響域を避けたルートが設定されていた。そこで、沢部を中心とした破碎带追跡踏査を行い、破碎帶の範囲について照査を行った。その結果、一部のトンネルでは、中央構造線破碎影響域や擾乱帶区間がそれぞれ約 800m、約 450m に及ぶことが想定され（図 3、図 4）、施工時に長区間にわたって支持力不足や切羽・天端の不安定化、側壁の押出し等が懸念された。

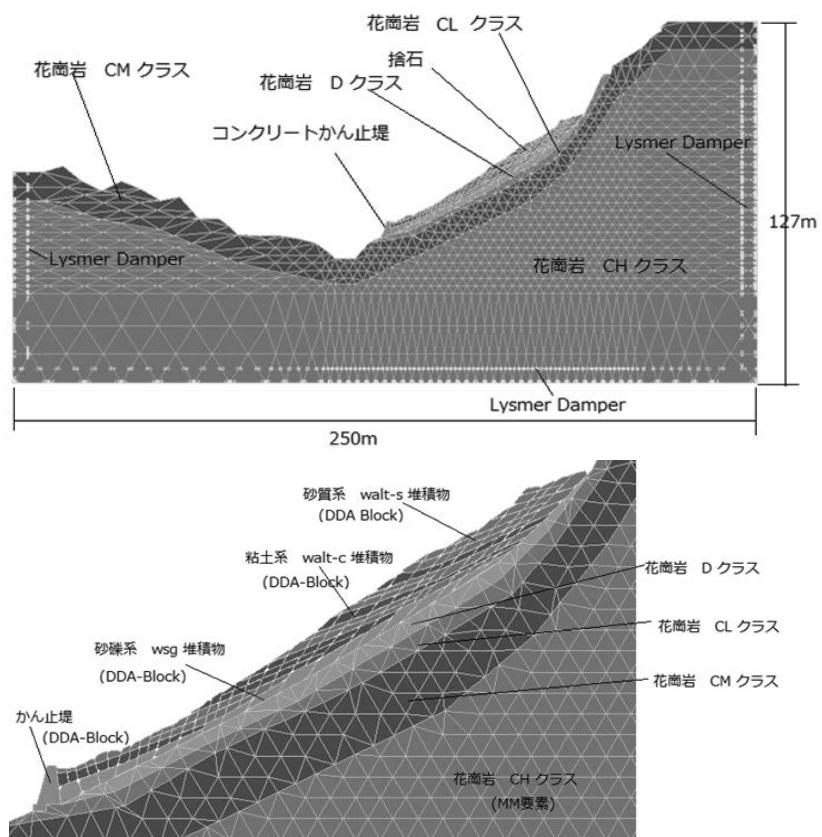
図-1 解析断面の初期状態解析境界条件と物性区分

捨石堆積物の上部は細粒分含有率で細粒土優勢層と砂質土優勢層の2種の土層が互層状に出現したが、本来は土層に連続性を持たない投下堆積物であるため解析用モデルでは細分せずにひと区分とし、両者の物性値を重み付け

平均して入力物性値とした。捨石堆積物の下部は地質区分と同様に岩片優勢部として区分した。基盤岩は風化状況（強風化、風化、弱風化、未風化）により4区分した。物性区分した解析断面を図-1に、動的解析用モデルの入力物性値一覧を表-1に示す。

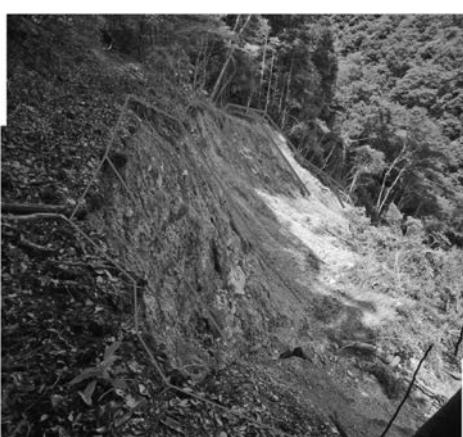
図-4. 地すべりブロック頭部の滑落

次に主な被災状況写真を添付する。地すべりブロックの形状は滑落崖及び側方崖が連続して追跡することが可能であり被災範囲はこれらの滑落崖と亀裂、末端の押出地形を繋ぐラインとした。ブロックの背後には地表踏査により、潜在地すべりブロック(背後ブロック)が存在することも確認され、この背後からの潜在地すべりブロックについても、検討を行い合わせて対策を実施するよう計画した。

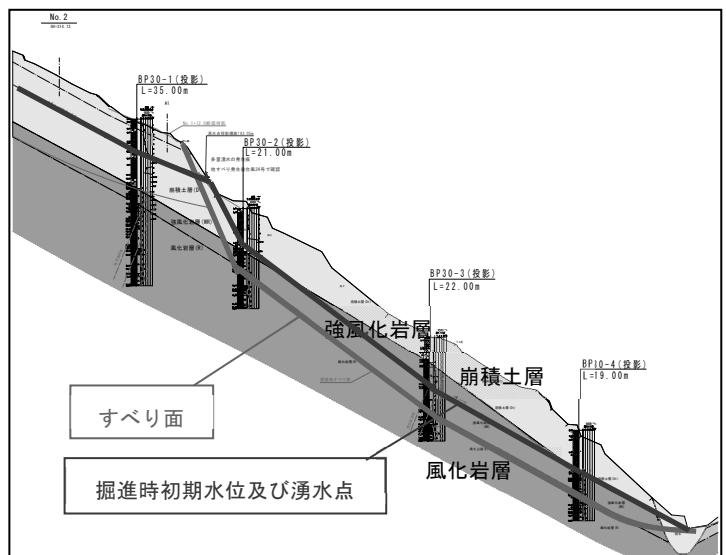
図-3 主測線の地質断面図

調査では、地すべりブロック中央部の主測線沿いで4箇所、起点側と終点側測線上で1箇所毎の調査ボーリングを実施した。その結果、層厚8~10m程度の崩積土層の下位に、風化・破碎の進行した脆弱な強風化岩層が分布し、その下位に弱風化岩(CL~CM級)から

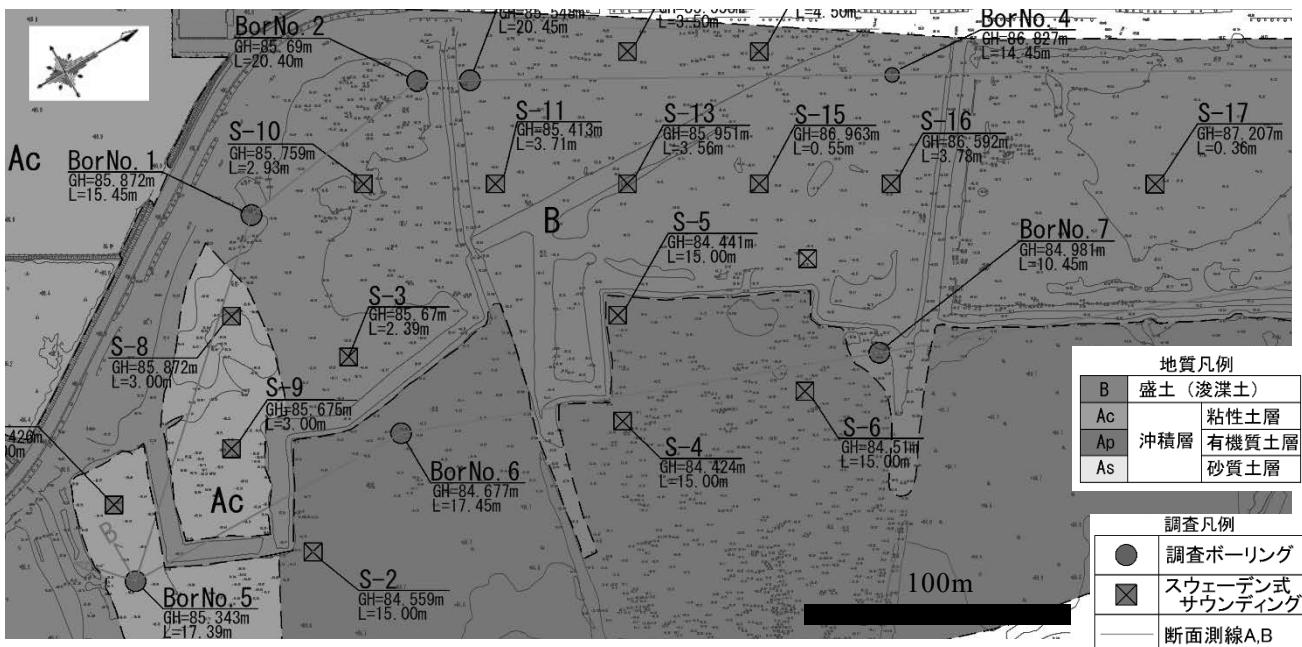
図1 当該地の表層地質図と調査位置図

本事例の場合、計画構造物の支持層を確認するボーリング調査と、盛土の性状・地質特性の把握と基礎地盤の確認を行うボーリング調査とに分けてボーリングを7箇所配置した（図1）。加えて、ボーリングの補完としてスウェーデン式サウンディング試験を4箇所で、浚渫土からなる盛土の締まり具合と層厚の確認のため同試験を11箇所で計画した。

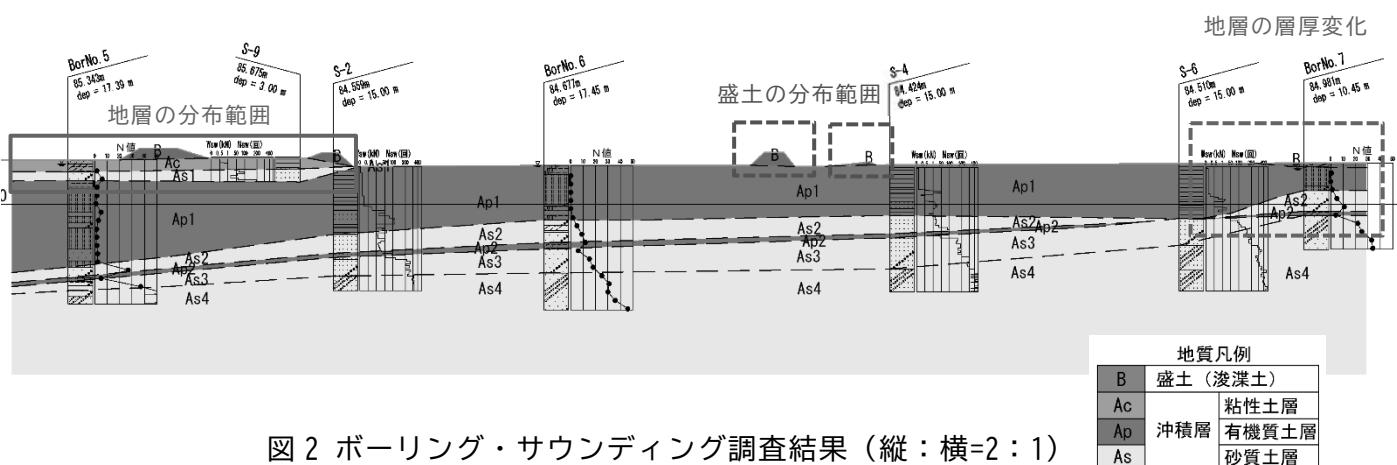
図2 ボーリング・サウンディング調査結果(縦:横=2:1)

図2に示す2次元の地質断面図から地質の部分的な分布(地質の連続性)や地層の層厚変化は把握できるが、その断面上にはない箇所での地表下の地質層序や地層の形状、計画構造物との関係性を把握することは、多少の訓練を積まないと理解しにくい。一方で、図3に示すパネルダイヤグラムや地層境界サーフェスモデルであれば、地質技術者が想定する上記の地質的問題点について専門的知識を持たない者であっても正しく伝達することが可能となり、早期に共通認識をもつことができた。本事例のように、地質技術者と専門知識を持たない事業者とのコミュニケーション手段として3次元地質モデルの利活用は有効であったと言える。

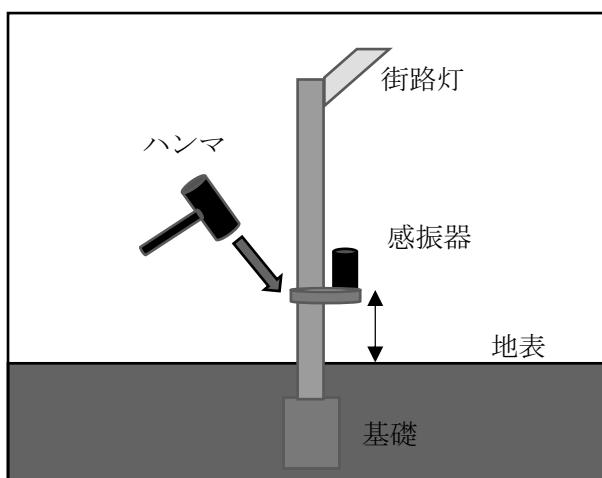
図1 試験の模式図

試験は、図1に示すように街路灯の支柱にセンサを固定し、プラスティックハンマの打撃位置は、センサ固定部と同じ高さとした。弾性波を正確に伝えるため、打撃方向は支柱に対して斜向する角度とした。波形記録の信頼性を上げるため、必要に応じて打撃位置を変え数回試験を行った。

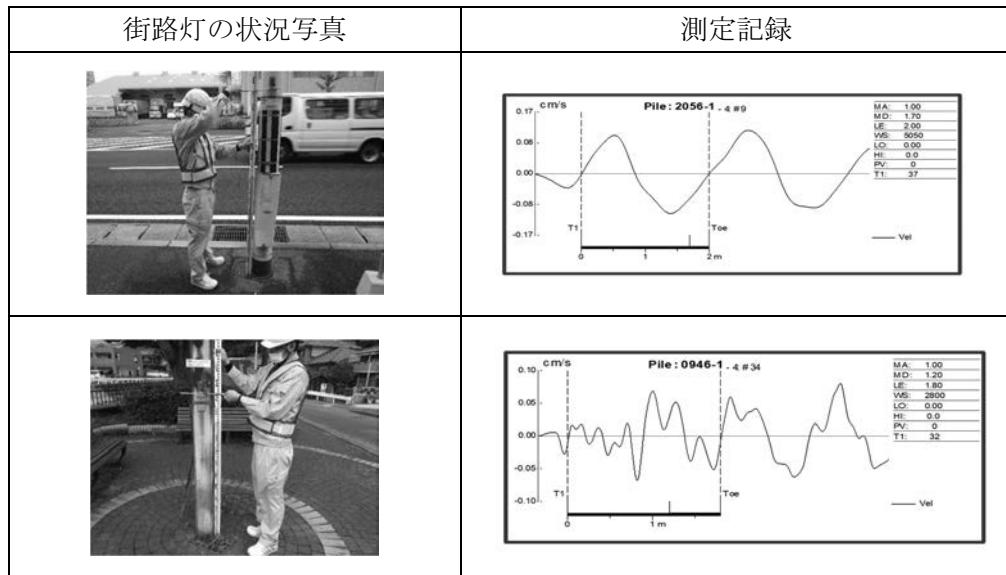
図3 健全な街路灯（上図）と劣化の認められる街路灯（下図）

図3に調査により得られた健全な波形と劣化の進んだ波形を示す。

インピーダンスが減少した場合は、入力波と同じ向きの反射波が戻ってくる。したがって、支柱先端からの反射波は通常、入力波と同じ向きとなる。インピーダンスの減少と同様の反射波となるのは、クラック等の欠損があり鋼材のヤング率が低くなっている場合である。インピーダンスが増加した場合は、入力波とは逆向きの反射波が戻ってくる断面積の増加と同様の反射波となるのは、地盤抵抗が高いヤング係数または支柱の密度が高くなっている場合である。インテグリティ試験の後、支柱の肉厚との関係を調査するため、地表部と地中の肉厚測定をそれぞれ4方向測定し平均値を求めた。図4は、経過年数と地中肉厚を地表肉厚で除して百分率で表したものである。併せて近似曲線を併記した。

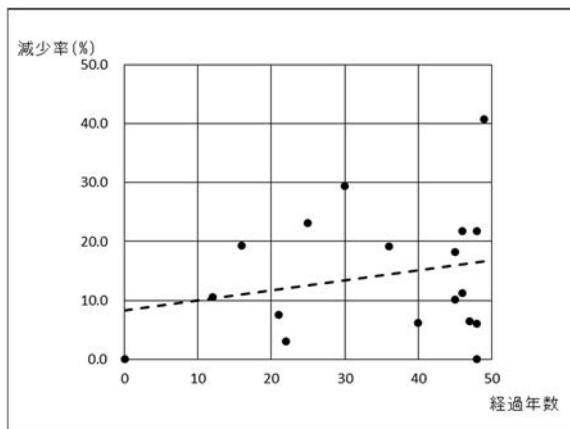
図4 街路灯の経過年数と肉厚減少率 [(100 - (地中肉厚 / 地表肉厚) × 100)]

図 4 によると、年数が増加するほど肉厚は減少する傾向が全体的に表れている。それに反して、経過年数以上に肉厚が減少する場合とそうでない場合の傾向も見ることができる。

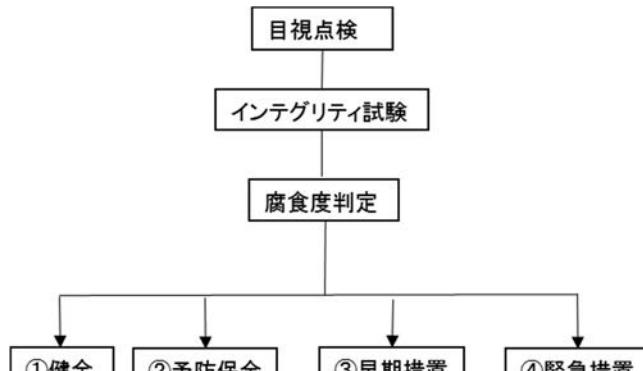
図 5 試験のフロー

そこで、一律に点検するのではなく、街路灯の劣化状態に応じた分類を行い、補修の優先度をつけることにより効率的かつ経済的な街路灯の更新に寄与できると考えた。そこで、試験結果を、国土交通省（2019）「附属物（標識・照明施設等）定期点検要領」に当てはめるにした。表 3 に国土交通省（2019）の基準を、図 5 に調査のフローを示す。

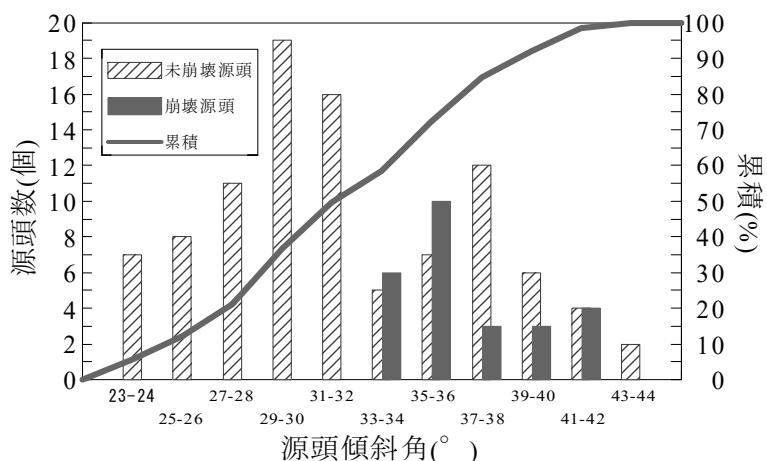
図2 源頭傾斜角の箇所数分布

図2は崩壊源頭および未崩壊源頭の傾斜角ごとの箇所数分布について示す。源頭傾斜角は $23\text{--}44^\circ$ の範囲を有する。また、平均傾斜角は 33.4° 、標準偏差は 5° を示す。そのうち崩壊源頭については全て 33° 以上の源頭傾斜角を有している。しかし、未崩壊源頭でも一部で 33° 以上の源頭傾斜角を有しているが、崩壊が発生していないのは源頭集水域が影響していると考え、各源頭における源頭傾斜角と源頭集水域の関係についてまとめた。

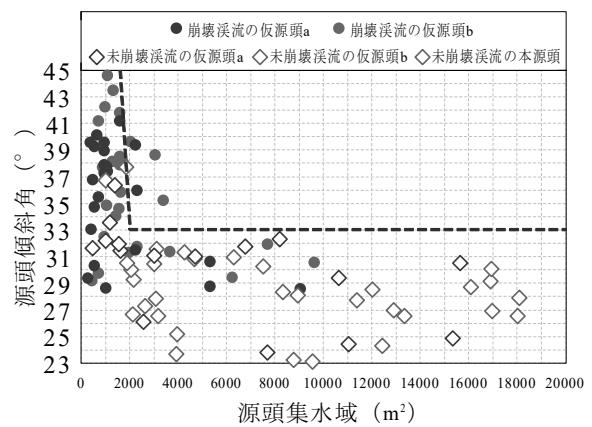
図4 未崩壊源頭の源頭傾斜角と源頭集水域

図3、4に崩壊源頭と未崩壊源頭の源頭傾斜角と源頭集水域の関係を示す。源頭集水域が広大になるほど、より多くの降雨が源頭に集まり地下水位を上昇させ崩壊を誘発させる推測している。図4では未崩壊源頭のプロットを示しているが源頭傾斜角が33°以上を有した源頭でも、源頭集水域が狭小であった場合は崩壊が発生していない。源頭傾斜角が急であるほど崩壊が起こりやすいが、崩壊が起こるのは一定値以上の源頭集水域を必要とすることが想定される。ただし、広大な源頭集水域を有している場合でも、源頭傾斜角33°未満の源頭は崩壊していない。この源頭傾斜角と源頭集水域の関係を崩壊発生メカニズムの1つと考え図3、4に境界を引いた。今回調査した源頭では源頭傾斜角33°以上かつ源頭集水域2000m²以上を有していれば崩壊は発生しやすいとわかる。この境界を越える条件の源頭は31箇所存在し、26箇所(約84%)で崩壊が発生している。ただし、未崩壊の5箇所はこれから崩壊する可能性もあると考える。

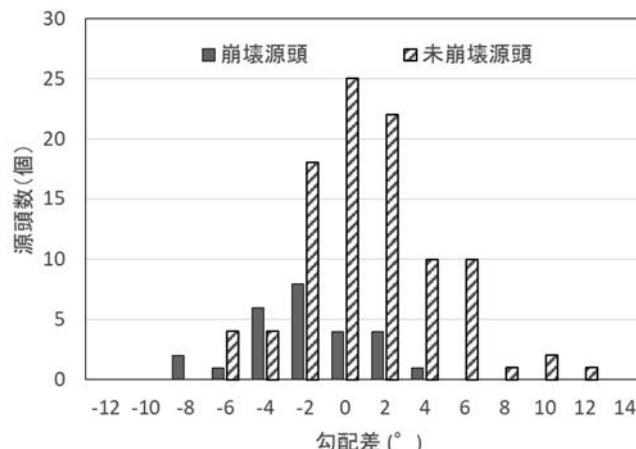
図5 源頭傾斜角の勾配差分布

源頭断面パターンとは源頭を縦断面的に見た時の形状で、各源頭の上下源頭傾斜角の勾配差からこれを算出する。そのため、勾配差がマイナス値のパターンは、急な上部斜面と緩やかな下部斜面を表す凹型の源頭断面を示す。逆にプラス値のパターンは、緩やかな上部斜面と急な下部斜面を表す凸型の源頭断面を示す。図5に源頭の勾配差分布を示す。調査した源頭における勾配差は-9.0~11.0°に分布しており、そのうち崩壊源頭においては-9.0~2.6°に分布し、平均すると-3.1°であった。26箇所の崩壊源頭の8割(21箇所)はマイナス値を示し、多くが凹型の源頭断面を有していることがわかった。

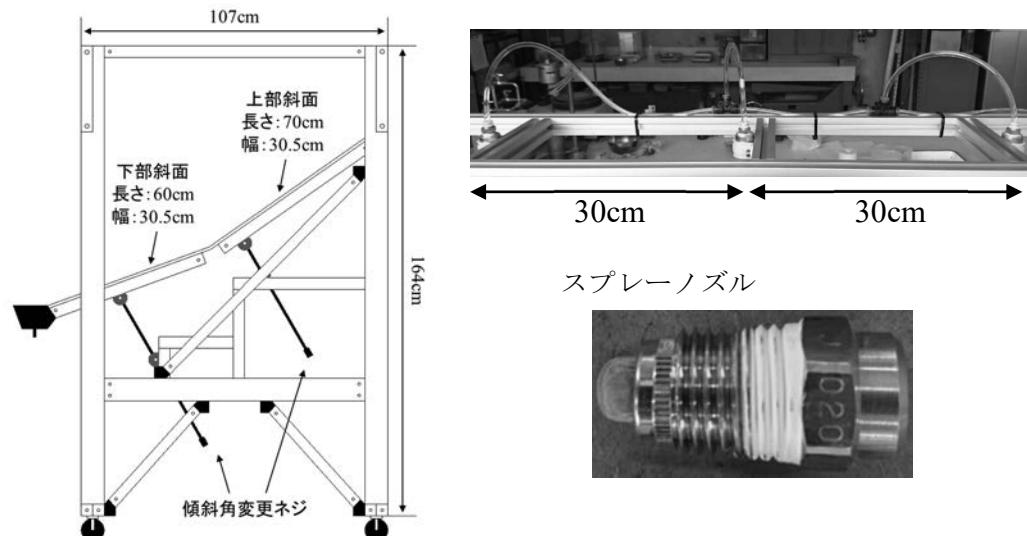
図6 模型土槽と降雨装置

図6に本研究で用いた模型土槽を示す。模型土槽は長さ70.0cm、幅30.5cmの上部斜面と、長さ60.0cm、幅30.5cmの下部斜面からできている。斜面に取り付けた傾斜角変更ネジを伸び縮みさせることで傾斜角を自在に変更し、様々な源頭断面パターンを再現できる。また模型土槽の上部に降雨装置を設置した。降雨装置はモーター動噴から給水した水がスプレー nozzle から噴出される仕組みになっている。降雨強度を圧力やバルブの開閉で設定し、ノズルの個数および間隔等で斜面全域に均一な雨が降るように調節した。

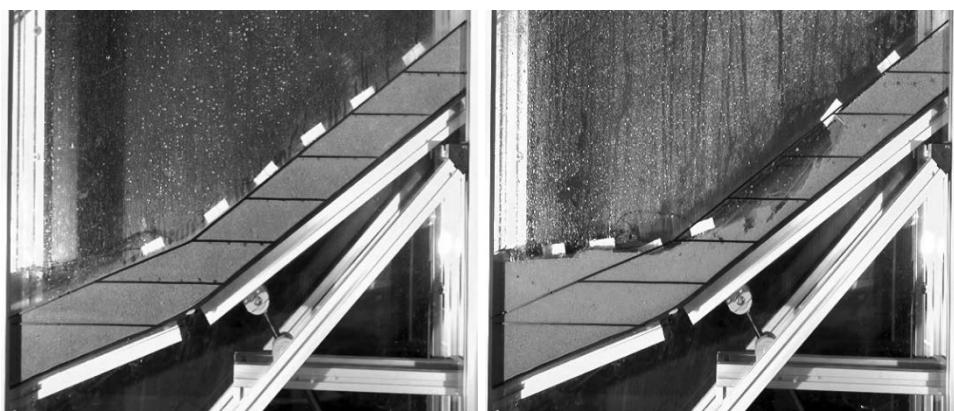
写真 1 case4 の実験結果（左：開始時、右：崩壊時）

写真 1 に case4 の実験結果を示す。実験開始から 1731 秒後、2、3 層目の境目付近から斜面崩壊が発生した。本実験では崩壊まで斜面に亀裂等の変状は見られなかったが、720 秒後に地下水流出を確認した。図 8 に加速度計と間隙水圧計による挙動を示す。間隙水圧は P-1 は 500 秒で突然上昇し、崩壊直前には 2.9kPa に達した。また P-2～P-4 は 930 秒、585 秒、790 秒で上昇し、崩壊直前にはそれぞれ 0.60kPa、1.13kPa、0.75kPa に達した。加速度計による傾きは斜面下方向に傾くとプラス値を示す。A-6 の傾きはマイナス値を示し、A-1、A-4、A-5 の傾きはプラス値を示した。いずれにせよ P-1 の間隙水圧が突然上昇した 500 秒ごろより、全ての加速度計 A-1～A-6 において表面の傾きが顕著になった。

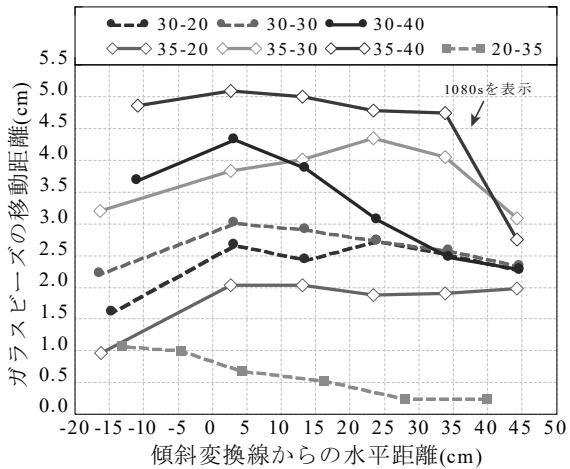
図 9 1440s 経過後の斜面全体の挙動

表層側ガラスビーズ(1.1~6.1)の 1440s 後の全体の挙動を図 9 に示す。設置したガラスビーズは降雨開始後、斜面下方向に移動していく。画像解析によって移動距離を分析し、源頭断面パターンによる斜面挙動の違いを評価する。全 7case のうち、崩壊が発生したのは 35° 以上の急な傾斜角を含む case 3~6 である。平均的な傾斜角が急なほど、崩壊の規模は大きく、また発生までの時間も短い傾向にあり、ガラスビーズの移動距離も大きい。斜面挙動もまた、最も傾斜が急な箇所でより顕著に表れている。ただし、case4 と 7 についてはどちらも 35° 以上の傾斜角を含むが、源頭断面の違いで比較する。凹型断面である case4 は凸型の case7 と比べると、崩壊も有無だけでなく、ガラスビーズの移動距離も case4 が大きい。これは凹型断面が集水しやすい特徴を持つ地形であることが影響すると考えられる。

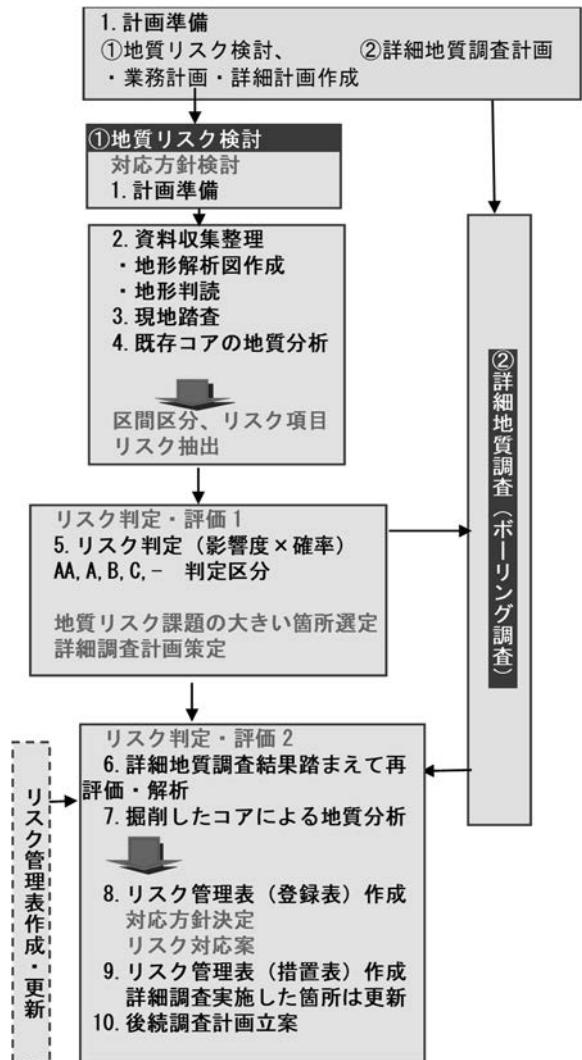
図1 地質リスク検討フロー

- 計画準備
- 既存資料調査
- 地形判読・地形解析
- 地形地質現地踏査
- 水文環境現地踏査
- 既存コア・本業務コアを利用した地質分析
- 地質リスク評価検討
 - 1) 地質リスク項目 ⇒9項目設定
 - 2) 地質リスク検討区間区分
⇒計画ルート区間を49区分割
 - 3) 地質リスク判定
⇒AA・A・B・C (リスク対策により4区分)
 - 4) 地質リスク評価
⇒判定結果から対応検討
⇒「優先度が高い」と判断される地区選定
詳細地質調査計画 ⇒計画策定・実施

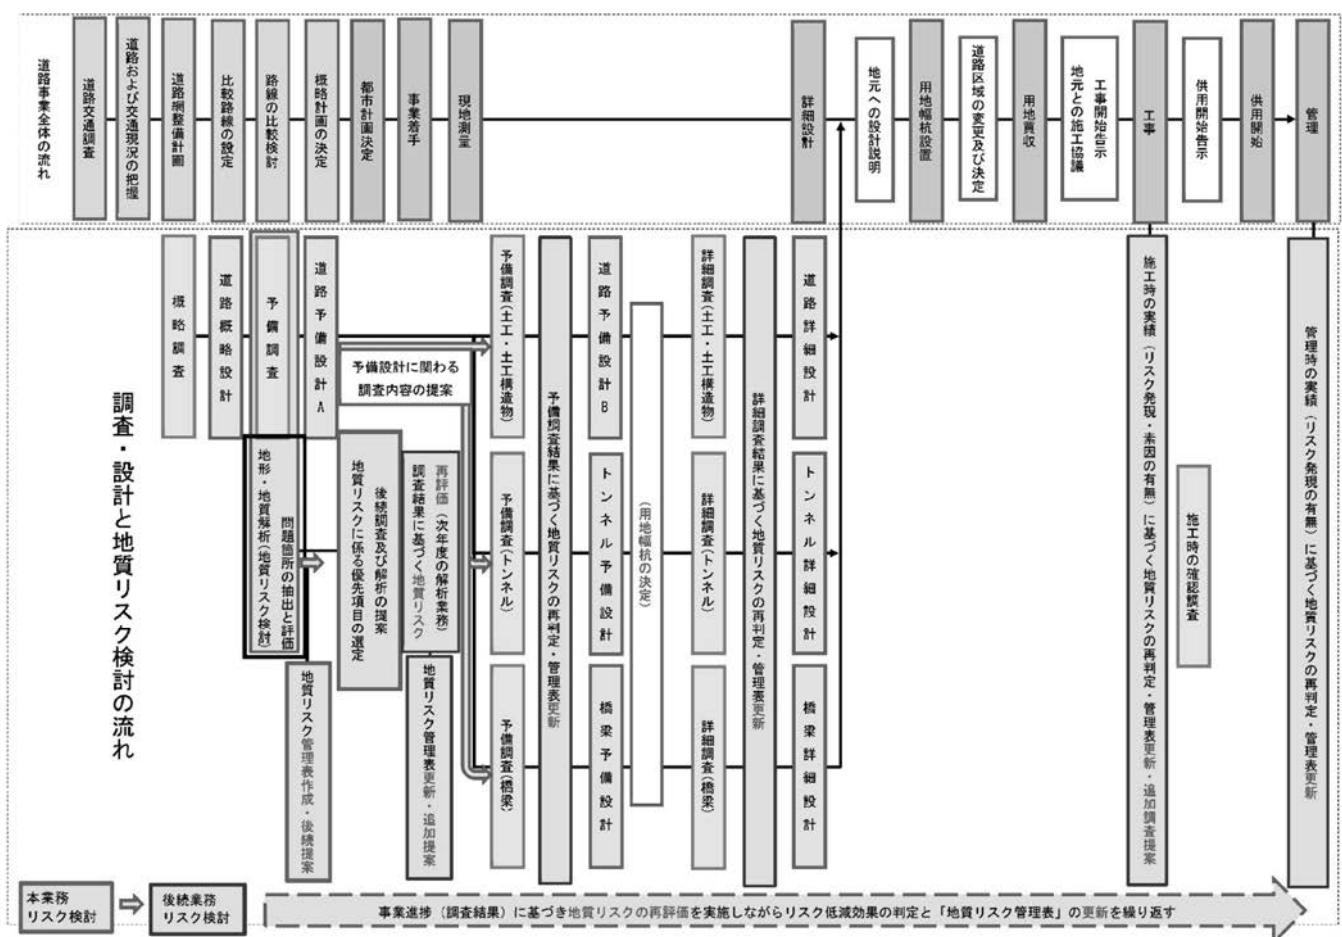
図3 道路事業における地質リスク検討の流れ

参考までに、図3に業務中に提案した道路事業における地質リスク検討の流れを示す。
