第12回

# 地質リスクマネジメント 事例研究発表会 講演論文集

令和 3年11月26日（金）

## 講演論文集 目次

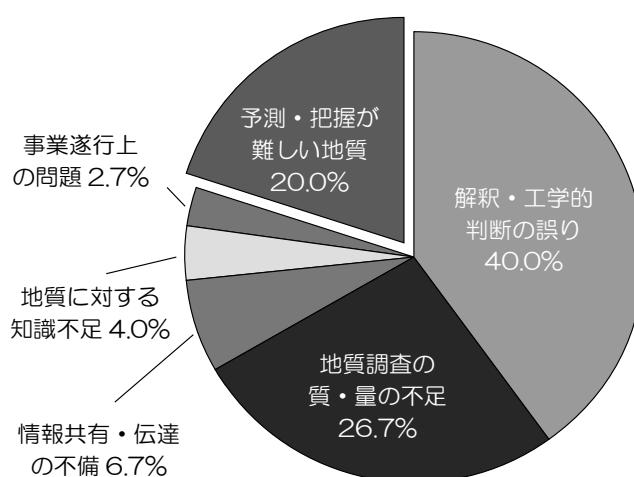
図－1 地質・地盤に起因する事業への影響事例とその要素<sup>4)</sup>を改変

図－1は、文献調査によって収集した地質・地盤に起因する事業への影響が生じた75事例について、その原因となった要素で区分したものである<sup>4)</sup>。図のように「予測・把握が難しい」という自然的要素が支配的なものは2割に過ぎず、8割は地質・地盤条件の想定や調査の内容、情報の取り扱いといった人為的な要因が関わって影響が生じており、地質・地盤リスクが十分把握できず、リスクを適切に取扱えなかったことが課題となっている。

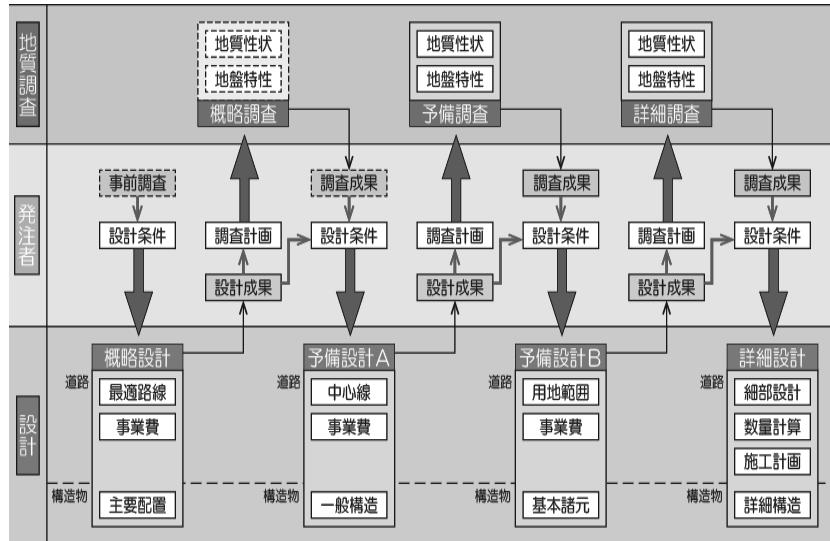
図-2 事業における業務成果の利用のイメージ  
(道路事業の設計段階の例)

図－2は、道路事業の設計段階での業務を例に、事業者（発注者）を挟んで、地質調査と設計の間で業務の成果が次に引き継がれている様子を示したものである。図の中の、調査計画や設計条件の設定は、それ以前の業務での設計や調査の成果に基づいたものとなる。事例で課題となった点をこれに当てはめてみると、前段階での地質・地盤の調査で得られた情報の意味や想定が適切に引き継がれな

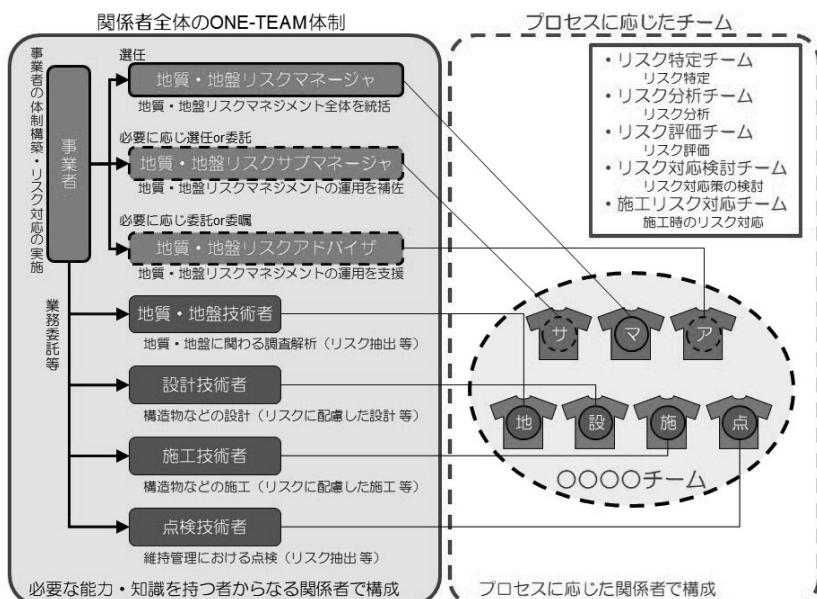
図-4 地質・地盤リスクマネジメント体制の例<sup>3)</sup>

表－1および図－4は、参画する関係者の役割とその体制の例を示したものである。

ガイドラインでは地質・地盤リスクマネジメントの体制・組織について、画一的な組織・体制を求めるのではなく、リスクマネジメントに関連した既存の仕組みや取り組みを活用し、必要な部分を追加、改善するなど、事業の目的や特性に応じてその時点で取り得る最適な体制・組織を構築するよう事業者に求めている。

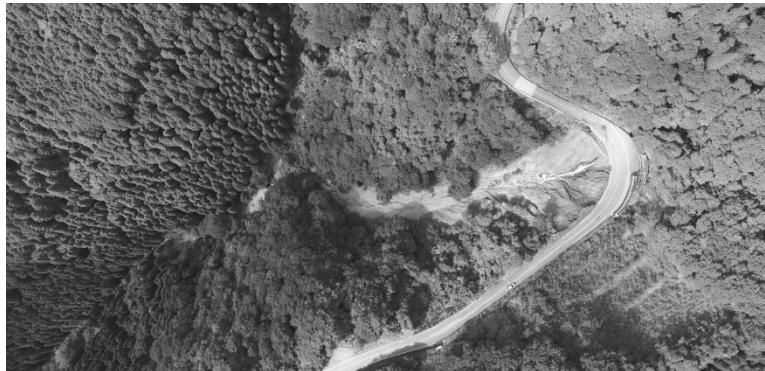
図 2. 崩壊箇所の全景写真

2018 年 9 月 30 日～10 月 1 日にかけて紀伊半島に上陸し本州を縦断した台風 24 号に伴う豪雨によって、本道路の盛土が崩壊した。崩壊の規模は、幅（道路延長方向）約 50m、長さ（法面方向）約 180m で、崩壊土量は約 10000m<sup>3</sup> である（図 2）。崩壊土砂は下流の沢を約 50m 流下したのち支川と合流し、さらに約 100m 下流までの間で分散し定置した。盛土下方（支川との合流部より上流の沢部）はボトルネック地形となっているが、この部分の渓岸斜面に顕著な表土の削剥、土砂の駆け上がり等は認められないことから、崩壊土砂は一気

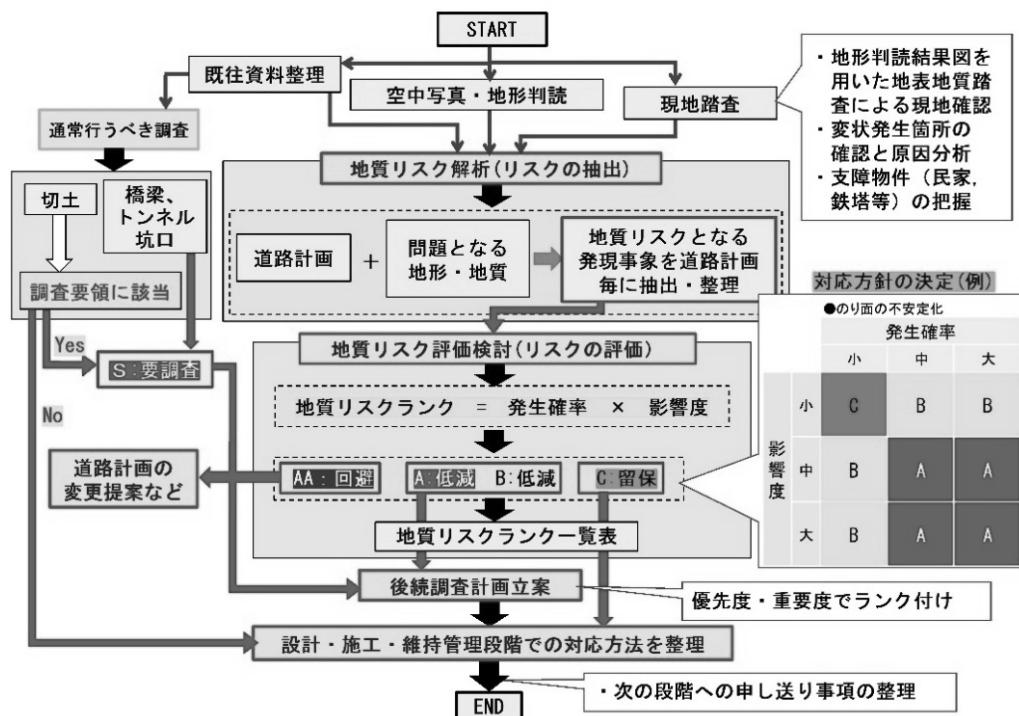
図 1 地質リスクの検討フロー

本検討で実施した地質リスクの検討フローを図 1 に示す。

本事例では図1のフローに従って既往資料の収集、地形判読、現地踏査から得られた情報を基に、地質リスク解析（リスク抽出）を行い、地質リスクとなる発現事象を道路計画毎に整理し、発生確率と影響度から地質リスクの評価を行った。最終的には地質リスクを低減する必要性が高い箇所（地質リスクランクA）について、後続調査計画を立案した。

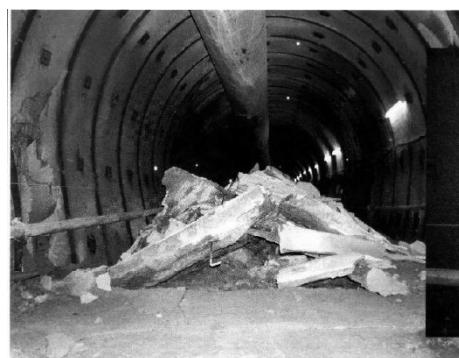
写真1 I期線トンネル掘削後の盤膨れの状況

また、これら既往資料の他に各種文献（北海道地方土木地質図：日本地質学会北海道支部など）や地理情報システム（GIS：国土地理院）を利用して、地形傾斜角や陰影図などを作成した。これらには、路線の線形やトンネル区間を表示するとともに、地すべり地形、断層、鉱床等の位置を記載した。さらに、I期線の地質調査時の留意点や施工段階あるいは供用後における災害事例等については、地すべり、切土のり面およびトンネル毎に一覧表や図面・写真等でとりまとめ、今後の地質リスクの抽出で活用できるようにした（表1、表2、写真1）。これらの図面や資料は現地踏査の際に活用し、地質リスクの抽出を漏れなく、見逃さないように留意した。

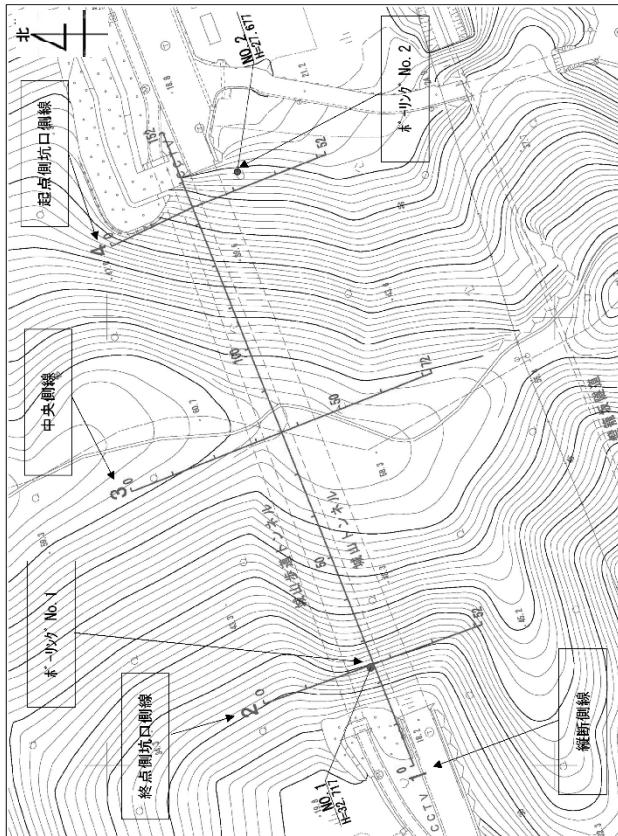
図2 探査側線位置及びボーリング地点位置図

トンネル現況の周辺地山の風化・堅硬状態、地下水賦存状況を精査しトンネル拡幅掘削時の課題・問題を明らかにし拡幅設計及び施工方法を確立するために、トモグラフィー弾性波探査、省力型3次元電気探査、ボーリング調査及び周辺地山地質踏査を実施した。調査は、トモグラフィー弾性波探査4測線、省力型3次元電気探査4測線、ボーリング調査2地点で実施した（図2参照）。

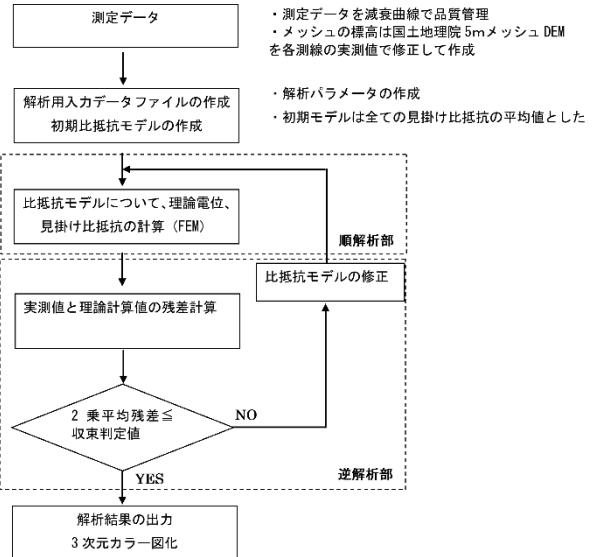
図3 3次元解析の手順

その手法は、下記の図3に示すように、3次元の初期モデルを2次元電気探査で得た全ての見掛け比抵抗の平均値による均一モデルとして、FEMにより

見掛け比抵抗の理論値と実測値の誤差を最小にするように順解析と逆解析を繰り返し収束させた理論値による3次元モデルを作成する手順となる。

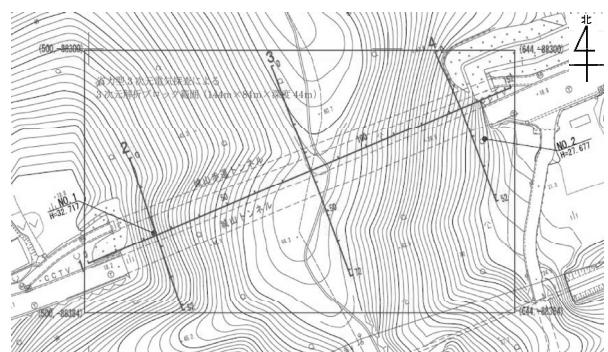
図4 省力型3次元電気探査解析範囲図

弾性波探査と省力型3次元電気探査の測線位置は同一としたが、省力型3次元電気探査による3次元解析の出力範囲は、下記の図4に示す既存トンネルを含む144m×92m×深さ48mのブロックである。

図4で示した範囲で実施した3次元FEM解析結果の解析精度はイタレーション5回の平均残差（RMSE）で、5回目でほぼ収束し、実測値と理論値の残差は約5%と良好であった（図8）。その結果の理論値より作成した比抵抗立体図が図9である。3次元解析で得られた比抵抗値は、約20～200Ωmを示した。このため比抵抗凡例はログスケール表示とした。

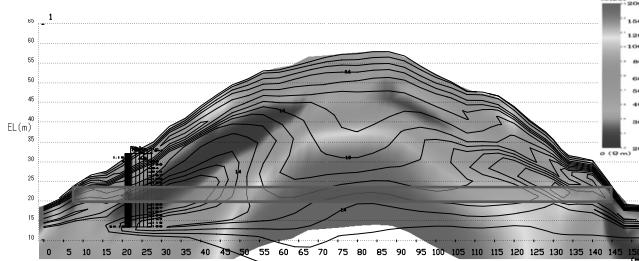
図5 モグラフィー弾性波探査結果と省力型3次元電気探査解析結果の統合

トモグラフィー弾性波探査結果と省力型3次元電気探査結果及びボーリング調査結果を併せて解析し統合した（図5）。図から終点側の青色（低比抵抗地帯）で示した位置は細粒化した岩盤が賦存し、多量の地下水が胚胎していることが推定される。両探査は降雨後の翌日（晴天）に実施した結果である。

図からは含水を多く含む位置の直下は不透水となっていると考えられる。

図5の終点側坑口のボーリング調査は、両物理探査後に行なったため、表層からトンネル天盤部まで採取されたコア（深度0～20m）は比較的に乾燥している（図6）。

図5、図7で、深部の赤色の高比抵抗領域は不透水層となり、降雨時には表層から地下浸透した地下水はこの不透水層の上部を地下水として賦存、あるいは岩盤割れ目中に貯水する。その後に岩盤割れ目や強風化帯を水ミチとして低い場所に流れ込むことが推定される。終点坑口の海側には、古くから枯れることのない井戸が観られる。トンネル頂部に降った雨は、岩盤割れ目中を裂縫水となり、この井戸のある低地帯付近に流れ込む場合も推定される。

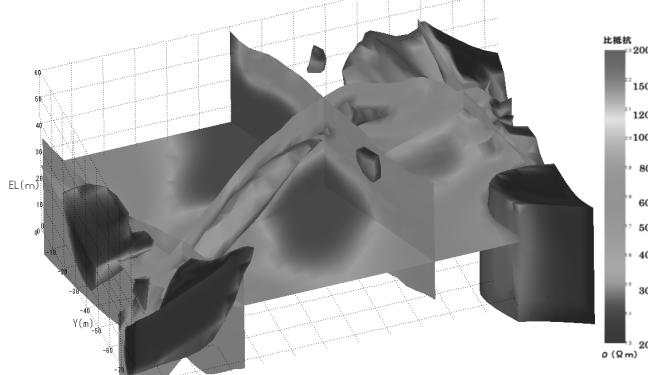
図7 3次元比抵抗立体図（パネルダイヤグラム）

図5の各調査結果を総合した各断面から3次元比抵抗立体図を作成した（図7）。図7では水色のレンズ状の低比抵抗部が地下水賦存地帯である。

ボーリング掘削時の地下水位は深度 GL-10m 付近の開口亀裂付近に認められた。

また、図の両坑口部にある濃い青の低比抵抗部分は、鉄筋コンクリート坑門工の影響（偽像）である。

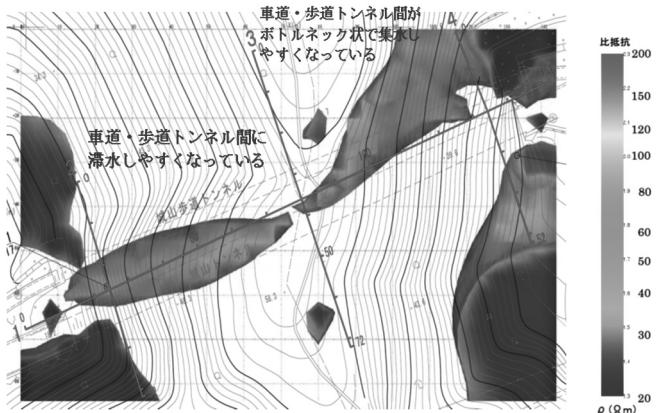
図10 地形と地下水滯水域の比較

3次元立体図で解析した岩盤に賦存する地下水と地形等高線との関係をみると、下記の図10のように、トンネルは痩せ尾根の底部凹状の地形をしていることを鑑みても両トンネル坑口に降雨時地下水が滯水・賦存することは明らかである。

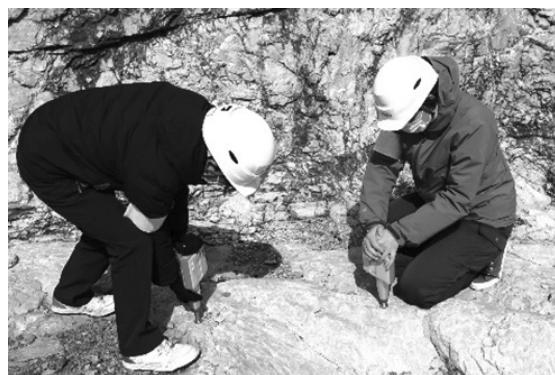
図 1 シュミット式ハンマー試験の実施状況

文献調査、地形判読および現地調査を含む地質リスク検討において、地表地質踏査時に露頭の目視観察やハンマー打撃音による強度の推定に加え、シュミット式ハンマー試験を調査地域全域で実施した（図 1）。ハンマー反発度（打撃に伴うはねかえり量）は岩盤分類の指標のひとつとされ、一軸圧縮強度、変形係数、弾性係数等の概略評価に有効である<sup>3)</sup>。露頭スケールの硬岩～中硬岩の評価に適し、試験の実施・評価が簡易でコストが低廉であり、現場で多数の試験を実施できることから本試験を採用した。

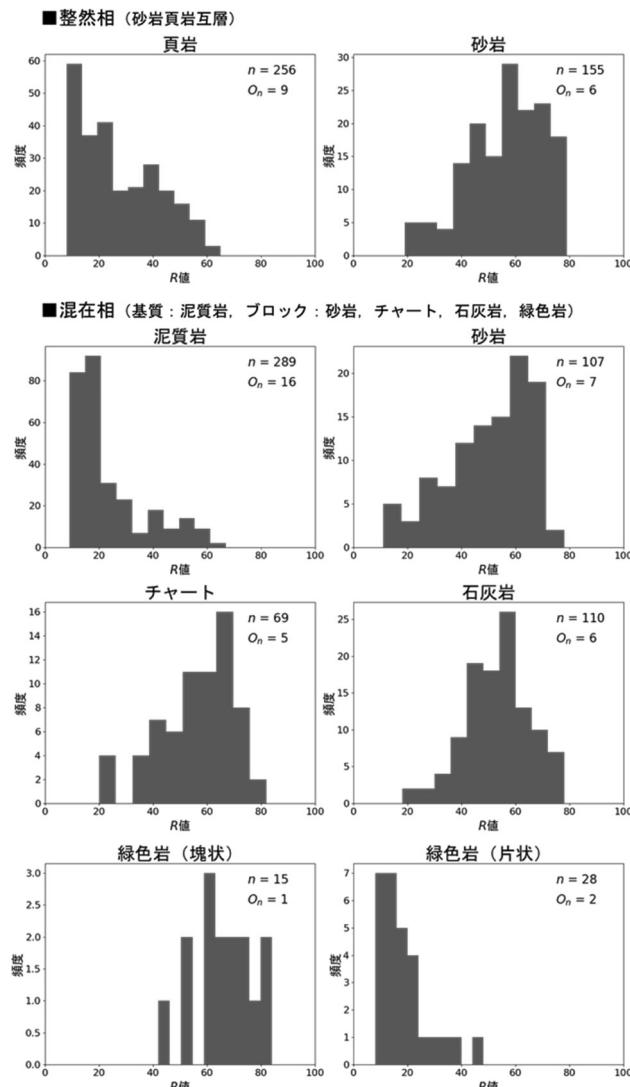
図 2 整然相、混在相の岩種別 R 値ヒストグラム（n：測定数、O<sub>n</sub>：露頭数）

新規道路のルート選定において、シュミット式ハンマー試験による岩盤強度特性の比較結果や露頭観察から、混在相は、地質リスク要因として岩相および強度の不均質性が高く、地山状況の予測や対応が困難である。よって地質リスクのうち、整然相のほうが不確実性

に起因したリスクが存在する可能性が低いと推定した。これを事業者・設計技術者に伝達し、リスク対応としての後続調査計画の基礎資料とした。

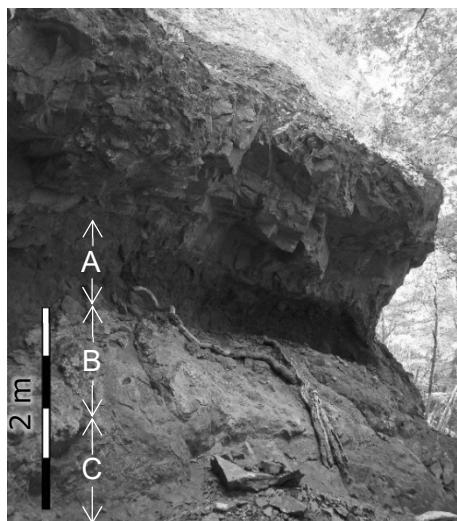
図 3 測定したノッチの全景

急崖部でもっともノッチが発達する箇所を対象に、斜面縦断方向に測線を設け、ノッチの最奥部から斜面下方へ 20 cm 間隔でシュミット式ハンマー試験と帯磁率測定を実施した（図 3）。シュミット式ハンマー試験は、事例 1 と同じ測定器を使用し、1 測点あたり単打法で約 10 cm 四方の範囲で 10 回試験を行い、各測点のハンマー反発値（R 値）の平均値と標準偏差を求めた。帯磁率測定は、携帯型帯磁率計 KT-10 (Terraplus 社製) を使用した。

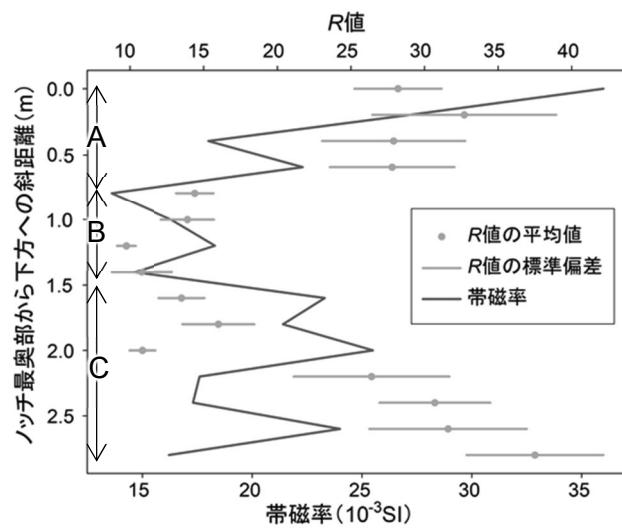
図 4 ノッチの R 値と帯磁率の鉛直プロファイル

試験結果をもとにハンマー反発度（R 値）と帯磁率の鉛直プロファイルを作成した（図 4）。反発度（R 値）は、A 区間（0.0–0.6 m）では 28–32 を示すのに対し、これより下方の B 区間（0.8–1.4 m）では 10–15 と最も低く、C 区間（1.6–2.8 m）では斜面下方につれ高くなる。

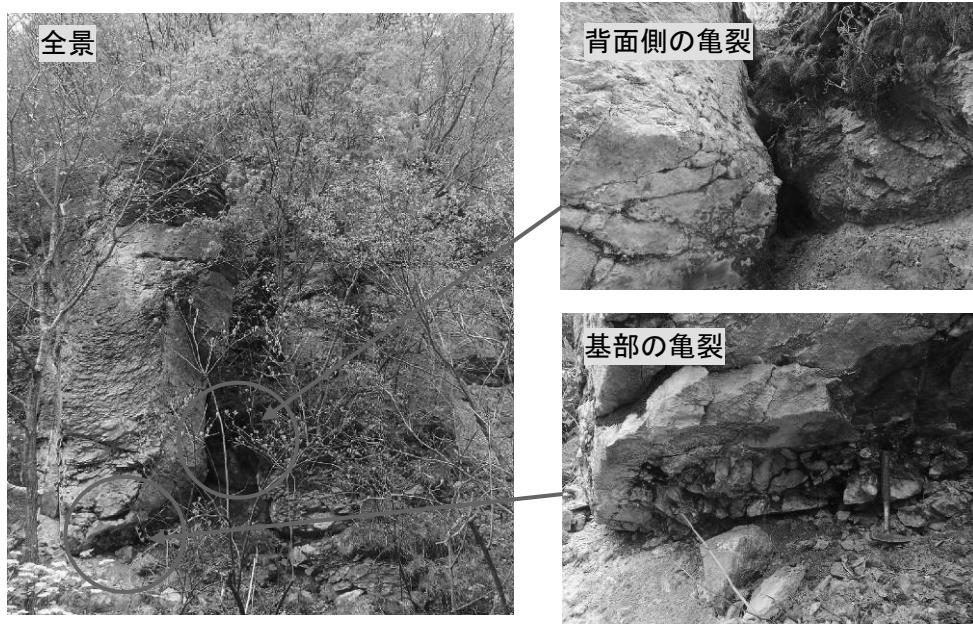
写真1 不安定岩塊（図1中の岩体5）の状況

周辺の地質は第四紀の火山碎屑岩類を主体としていて、対象斜面には凝灰角礫岩が分布する。この凝灰角礫岩は、岩片自体は比較的硬質なもの鉛直方向と水平方向の節理が発達していて、これらによって落石状に分離しやすい特徴が見られた。また風化の進行にむらがあるため、浮石状の硬質部が残存しやすい。対象斜面の周辺には、こうした凝灰角礫岩の露岩が多く見られ、斜面上には小規模崩壊や転石が多く、落石が頻発していた。踏査の結果、落石化する可能性が高い露岩が5箇所確認された(図1)。これらは、斜面から分離しかかっているものの、節理の一部はまだ密着しているため、ただちに落石化する可能性は低いと判断した。ただし、降雨や強風、地震等を誘因として将来的に不安定化する可能性が高いと判断した。踏査した時期が5月だったため、今後は特に降雨に注意が必要と考えた。

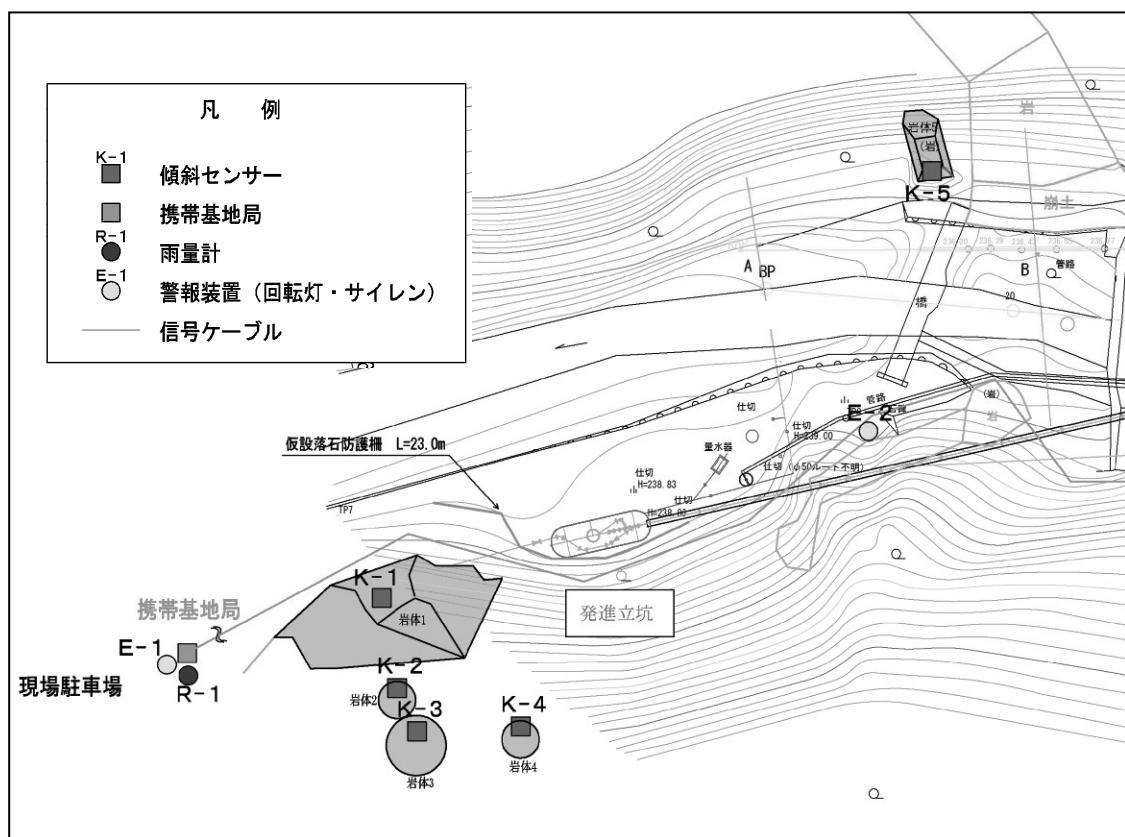
図2 観測機器配置図

確認された不安定岩塊は将来的に不安定化する可能性があるものの、ただちに不安定化する可能性は低いと判断されたことと、工事費用や工程への影響を極力抑えるために、不安定岩塊を監視しつつ工事を進めるなどを提案した。監視方法として、不安定岩塊に直接崩壊検知センサー（傾斜センサー）を設置し、リアルタイムで監視を行う方法を選択した。センサーはインターネットに接続し、24時間Webで監視できるように観測網を構築した。また、管理基準値を超過する変動を観測した際には関係者の携帯電話にメールが配信される他、現地に設置された警報機が発動して作業員に危険を周知するように設定した。管理基準値については後ほど詳述する。また、落石発生の主要な要因として降雨を想定したため、現地に雨量計（転倒式の簡易雨量計）を設置して、傾斜センサーと同じくWebによる監視を行った。観測機器の配置図を図2に、通信系統図を図3に示す。

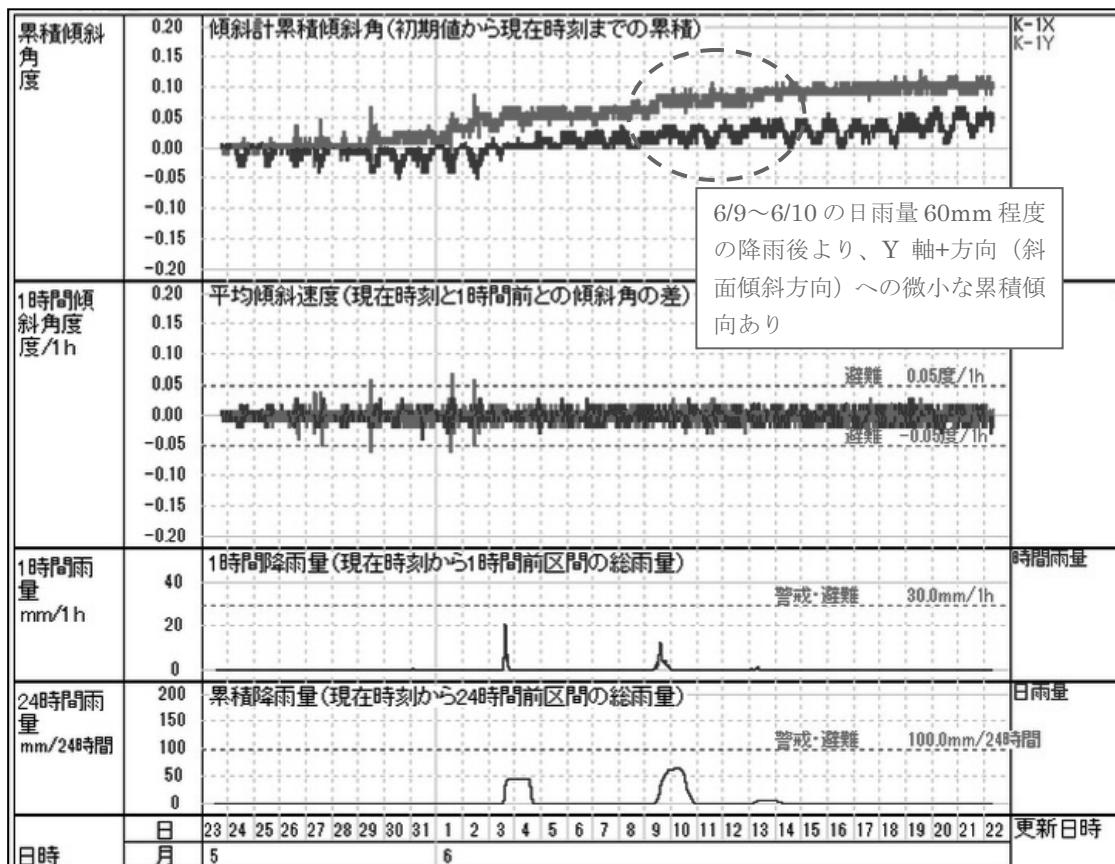
図4 岩体1の観測結果（部分）

ったが、この段階で観測を継続していれば壊発生時のデータが取得でき、他現場での監視にも活かせるデータを得られた可能性があったため、その点は反省点である。

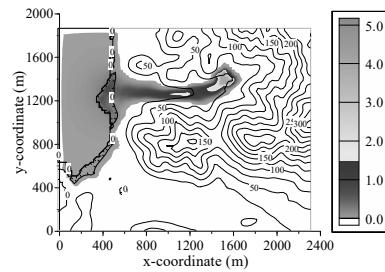
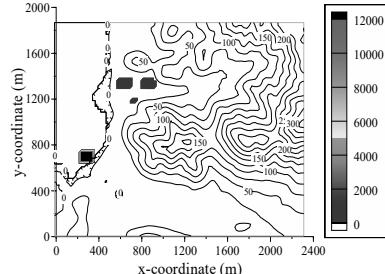
**Fig.1.** Result of flood simulation.

**2. Flood analysis** Detail analysis and the response surface methods are used to determine the cost of damage. By plotting the maximum inundation depth according to the coordinates, it is possible to reproduce the inundation of the reservoir water in the downstream area of the earth-fill dams selected as the target site.

(a) Submergence depth (m)

(b) Damage cost (1,000JPY)

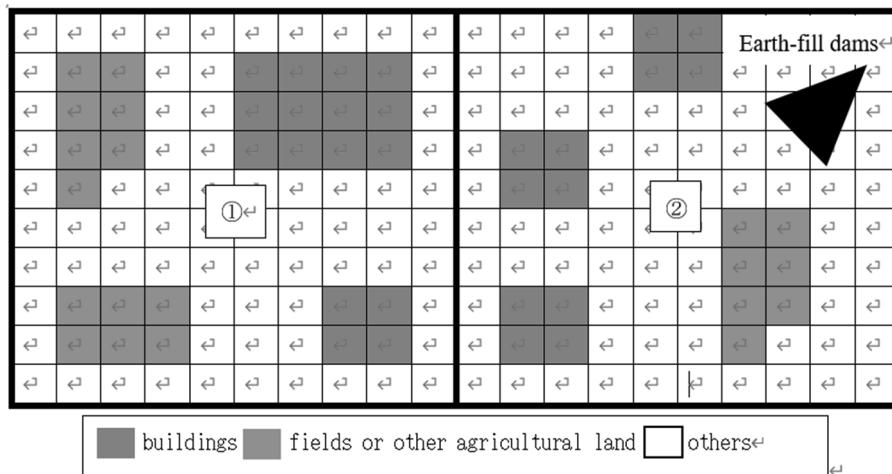
Fig. 2. The example of land use.

**3. Land use and asset data** In land use, in order to easily calculate the damage cost of the earth-fill dams, a method was proposed according to the national regulations (Ministry of Agriculture, Forestry and Fisheries Rural Development Bureau Development Department, 2015) by the asset data. The example of land use is shown as Fig. 2.

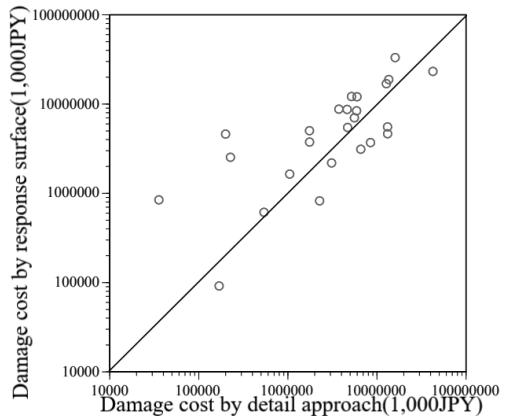
**Fig.3.** Comparison of damage cost by two methods

Since a regression equation with a high coefficient of determination ( $R^2=90.0\%$ ) is obtained, this equation is used as the response

surface methods to calculate the cost of damage. The comparison of damage cost by two methods is shown as Fig.3.

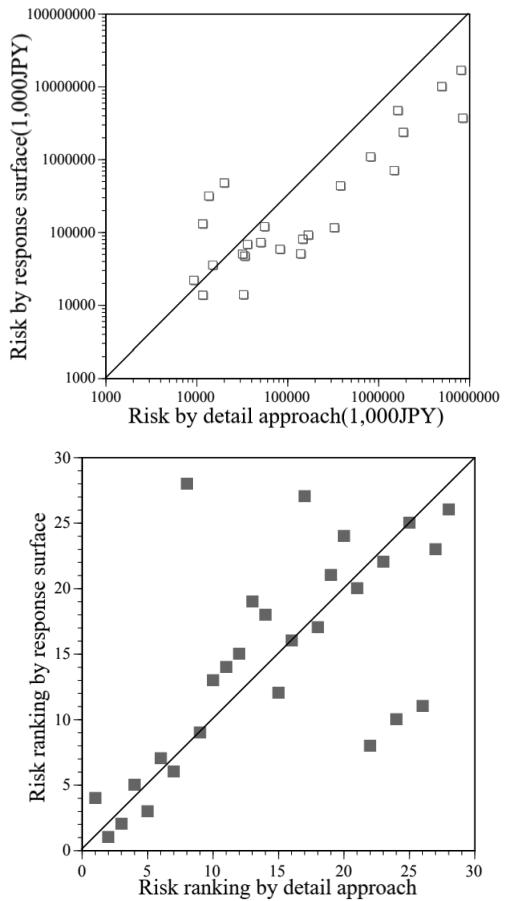
Fig.6. Risk ranking by two methods.

According to the comparison of the risk and the ranking of the risk by detail approach and response surface methods, two methods could present similar order of the risk, and the response surface method is clarified to be possibly applied to determine the priority of the renovation works of the earth-fill dams.
