地質リスクマネジメント 事例研究発表会 講演論文集

令和4年11月4日（金）

主催：地質リスク学会
協力：一般社団法人全国地質調査業協会連合会
協賛：国立研究開発法人土木研究所

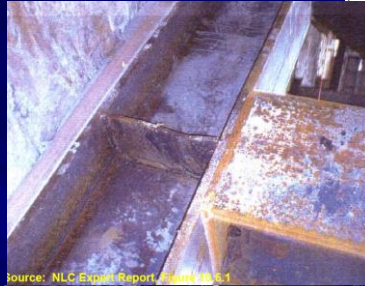
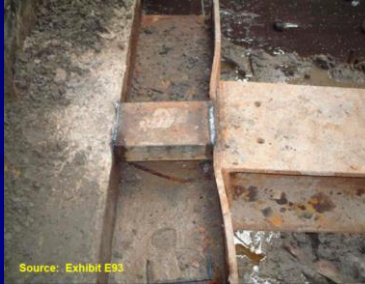
Figure 5.14 Finite element model for (a) double plate stiffeners (b) C channels.

通常と異なる腹起しの補強方法を採用

通常
上段

C形鋼
9段目

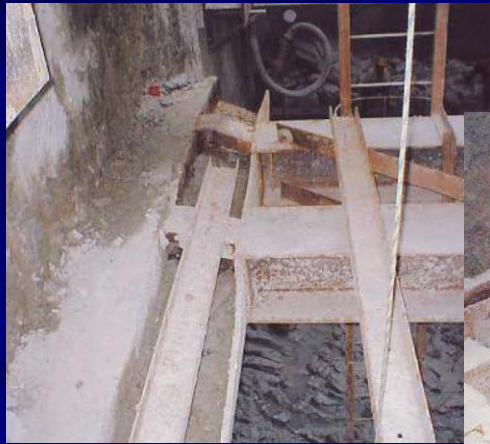
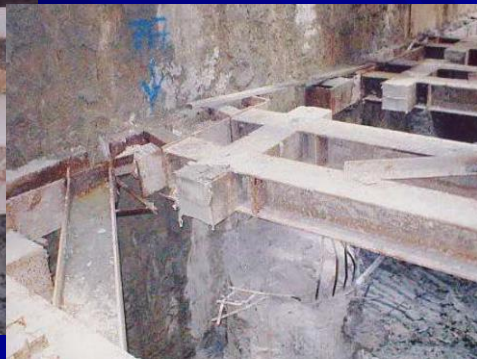
9段目腹起しの変状と C形鋼による補強 事故当日

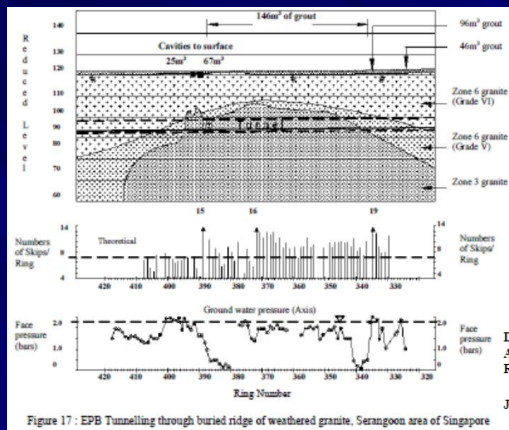
Figure 17 : EPB Tunnelling through buried ridge of weathered granite, Serangoon area of Singapore

Mixed Facesや溺れ谷をトンネルが通過するとき、土圧喪失、過大な地表面沈下や陥没が発生している

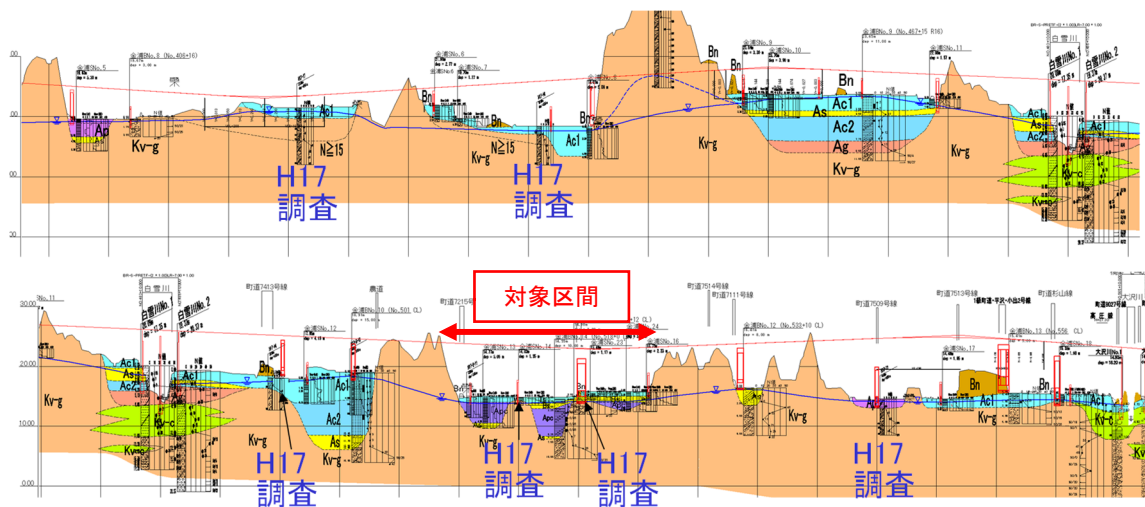
図 2 地質状況のイメージ図

調査・設計段階で軟弱地盤の存在を認識出来た要因として、「段階的な調査」と「地元へのヒアリング」があげられる。1年目の調査で軟弱地盤が未確認であった地区では、2年目の調査準備段階で、軟弱地盤の存在を示唆する情報が地元関係者から提供された。1年目の調査結果から作成された地質断面図 (図 2) を俯瞰すると、軟弱地盤が少なからず分布しており、2年目の調査実施段階において、担当技術者が前年の調査結果に違和感を持っていた可能性が考えられる。

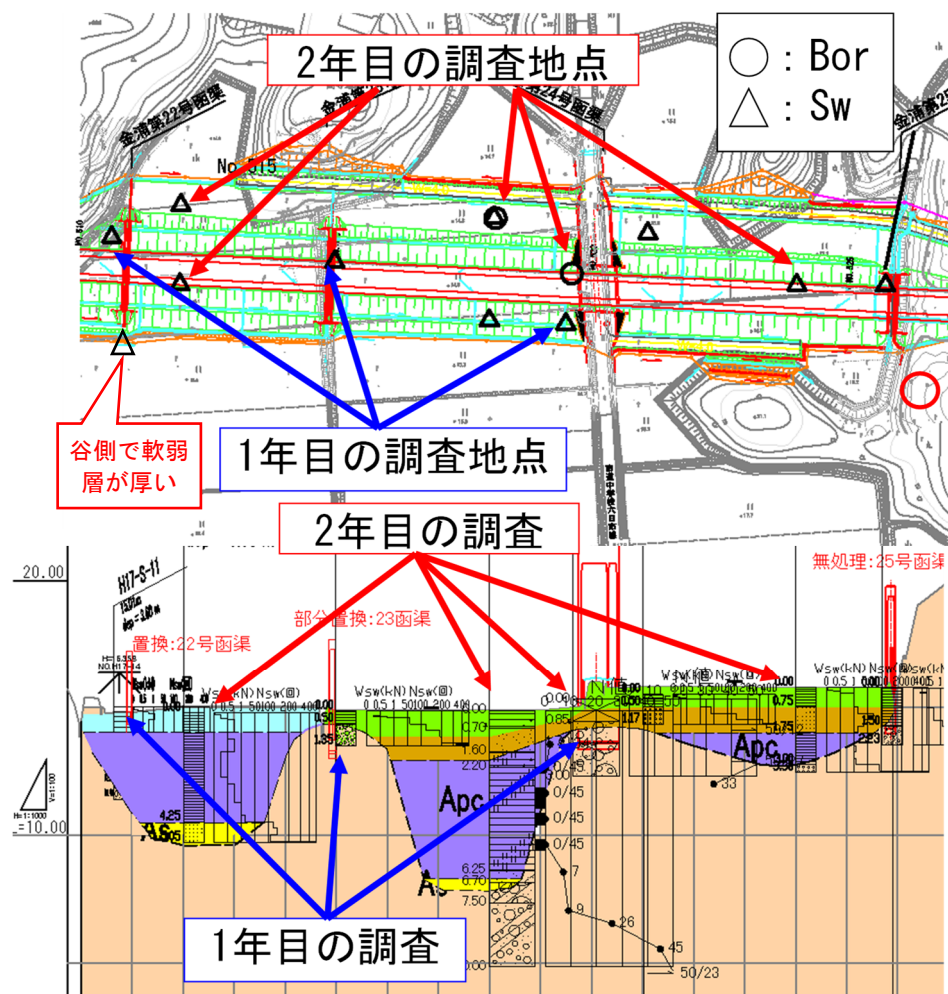
図3 2年目の調査で明らかとなった軟弱地盤の分布状況

1年目の調査では代表箇所のボーリング調査と、スウェーデン式サウンディング試験で路線全体の地質状況を把握している。2年目の調査では、構造物の詳細設計に供する地盤状況や地盤定数を得るために、各構造物計画箇所でのボーリング調査を行うものとしていたが、図2及び図3に示した対象区間の用地交渉を行う際、地元の土地所有者の方に不具合の有無を聞き込んだところ、軟弱地盤の存在を示唆する事象として、過去に1～2mの盛土を仮置きした際に、数日で半分が地中にめり込んだエピソードについて提供を受けた。このことを受けて、構造物の計画箇所以外において、軟弱層の有無を確認するためのボーリング調査とスウェーデン式サウンディング試験を実施している。

調査の結果から、新たに調査した区間では、泥石流堆積物が不規則に起伏して埋没谷を形成し、その埋没谷には含水比 200～800%の高有機質土が、4～7mの層厚で堆積していることが把握されている。その結果を受けて、当該箇所では、盛土の緩速施工及び計測施工、函渠及び補強土壁で浅層混合処理工を計画したものの、軟弱層の起伏が激しいことによる地盤改良の深度に過不足が生ずるリスクを念頭に、施工段階の確認調査の結果を踏まえて対策工を最適化するプロセスを導入している。

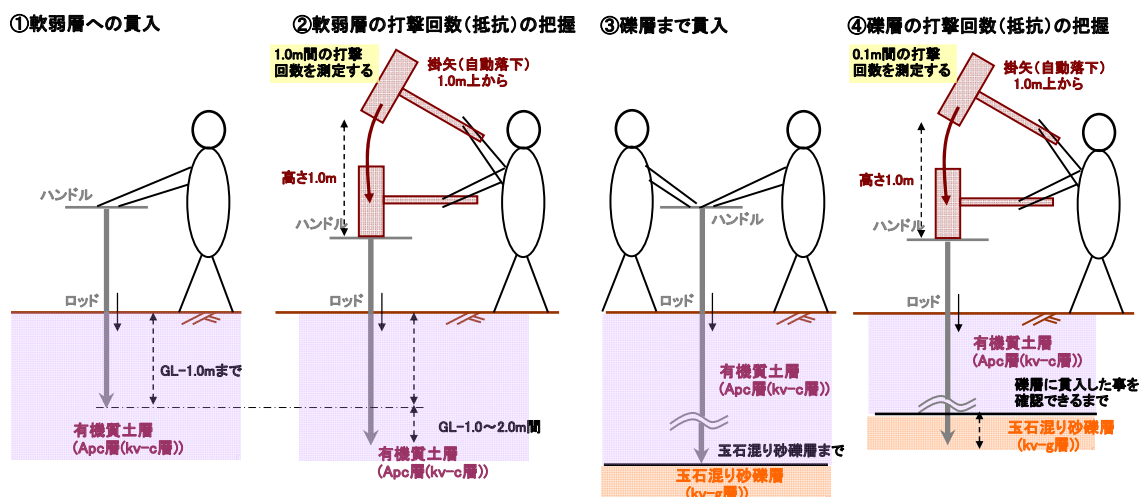
図4 施工段階における軟弱層厚の確認調査のイメージ

軟弱地盤の層厚ならびに確実な支持層を確認調査で把握することで、確実な対策を行い、供用後のトラブルを防止するものとしている。なお、図4に示す確認調査では、スウェーデン式サウンディング試験のロッドを使用し、専用機器でロッドの引き抜きを行ったが、軟弱地盤の深度が浅い場合は単管パイプや鉄筋棒などでも調査も可能なようである。

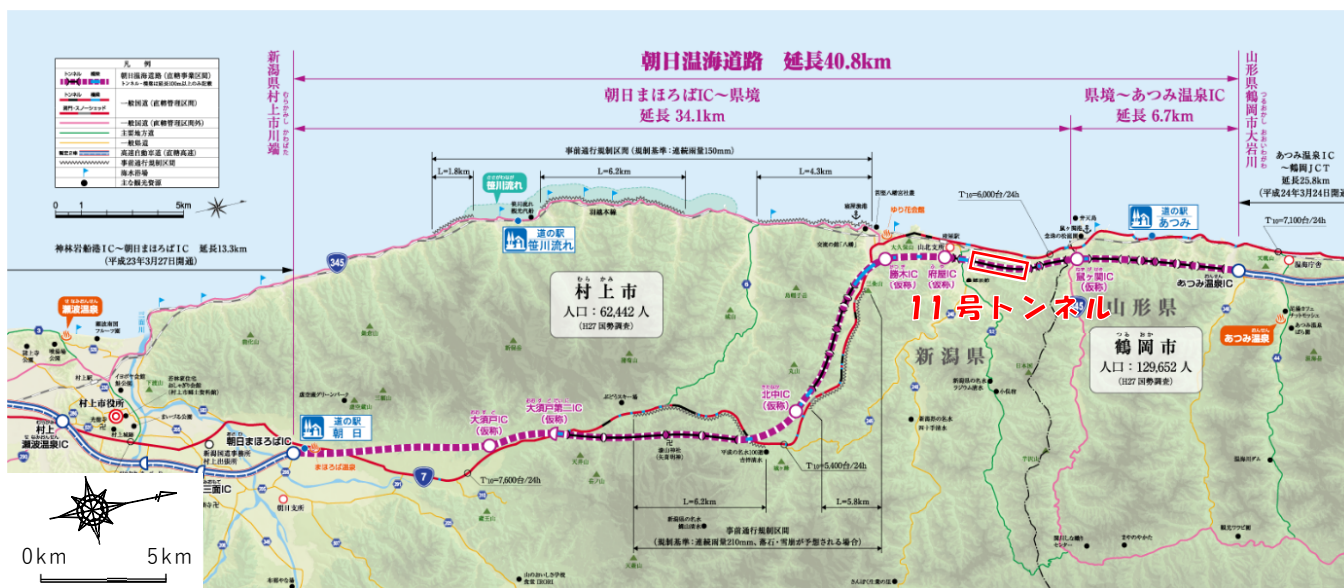
図 1. 朝日温海道路計画図（11号トンネルおよび方位記号、縮尺を加筆）
 (出典：朝日温海道路パンフレット，令和元年 9 月，国土交通省北陸地方整備局)

当該トンネル(朝日温海道路 11 号トンネル)は、国土交通省北陸地方整備局が上記事業の中で発注した工区延長 1140m の道路トンネルであり、NATM 工法で施工されている(施工中)。このトンネルでは、調査～設計時点で大土被り区間(最大土被り約 200m)における延長 235m のいわゆる”重い”設計支保パターン(二重支保や全断面早期閉合)区間が想定されていたが、地山状況の実態との乖離(安全側の設計)が懸念された。

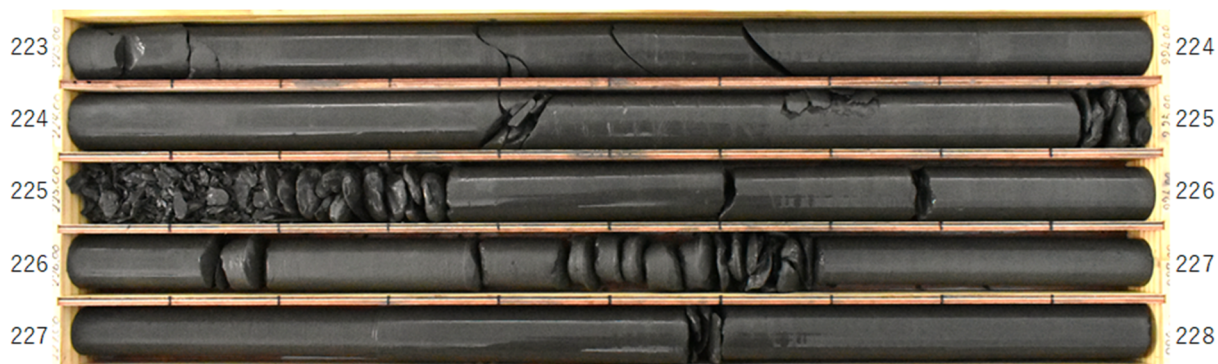
写真 1. 上郷層上部層の泥岩コア

切羽前方の泥岩に対して実施した室内試験結果の変形係数は、当初設計で用いた値と比較し約3倍の値を示した。そこで当初問題となっていた支保パターンに関して、三次元 FEM 解析によるトンネル設計支保パターンの見直しを行った結果、二重支保から一重支保への計画変更が可能と判断された。

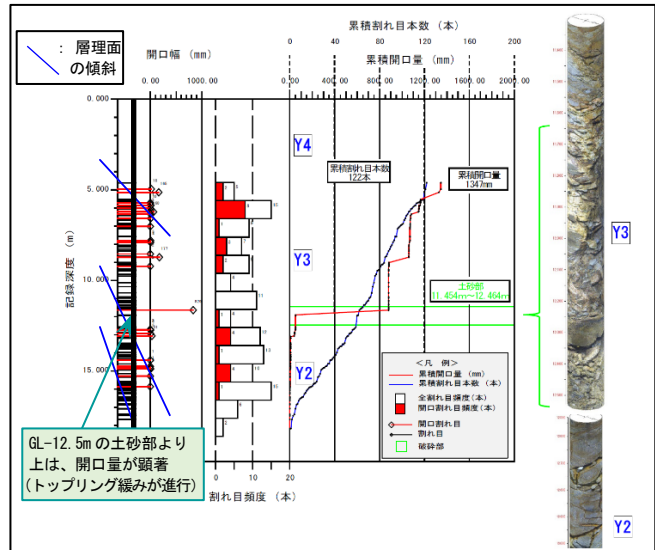
- ・塊状砂岩主体で層理面は少ないものの、地質構造は地表地質踏査の結果と同じく、斜面に対して受け盤の層理面と、谷向き(流れ盤)の節理の組み合わせが優勢である。
- ・GL-5m 付近までは、岩塊の間に層厚 10～30cm で空隙に土砂が流入している。

図 4 ボアホールカメラ観測による開口量の比較

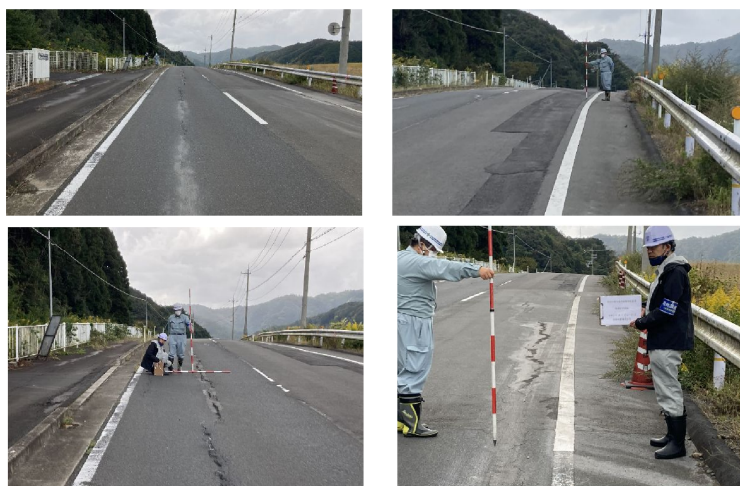
写真 1 路面に発生したクラックの状況

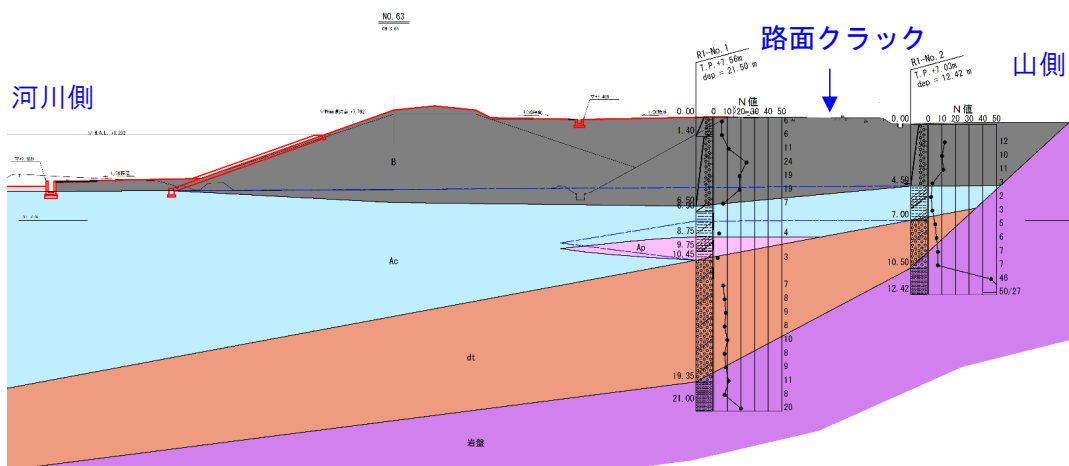
図5 追加調査に基づく地質推定断面図(断面②)

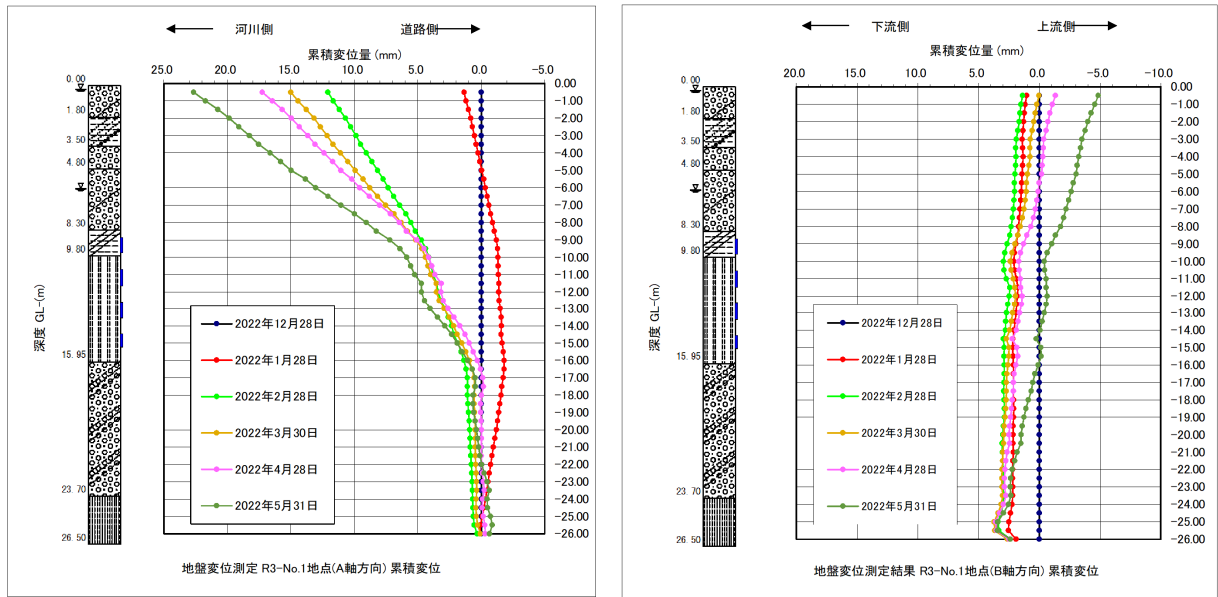
地盤内の間隙水圧から求めた圧密度は72~92%を示し、圧密沈下は収束傾向と判断されるが、図6に示す地中変位の観測結果では、有機質土層(Apc)の下端から上部にかけて、河川側に側方変位が継続していることが確認された。

図6 地中変位の状況

これらの事象は、FEM 解析によっても再現することが出来、地盤対策を行わない場合、側方変位の影響で道路の水平変位や沈下が長期にわたり発生し、更には、将来的に、堤防内にもクラックが発生し耐浸透機能に影響を及ぼすことが懸念されたため、固化改良による地盤対策により、側方変位を抑制するものとした。

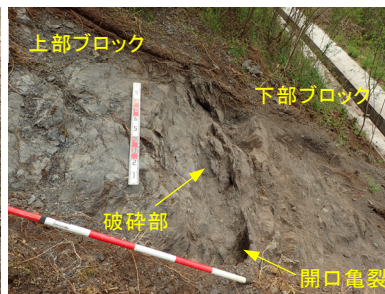
写真 2 破碎部と開口亀裂

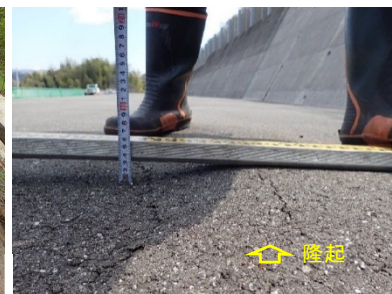
写真 3 法面末端の隆起
