第13回

地質リスクマネジメント 事例研究発表会 講演論文集

令和4年11月4日（金）

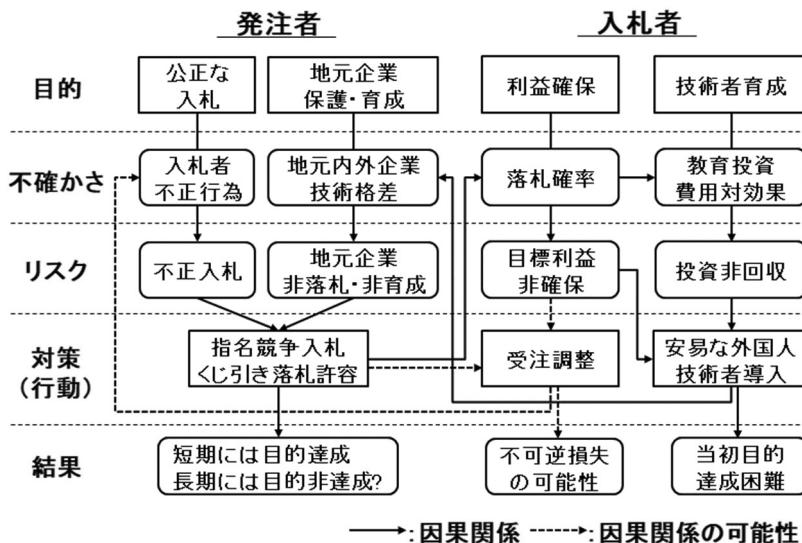
図-1 発注者と入札者のリスク認知・結果と相互関連性

問題の根本原因を明らかにするためには、原因と結果との関係を明らかにする必要がある。各主体は、それぞれ目的を持って行動しているが、目的達成を阻害する不確かさが常に発生する。したがって、不確かさの発生原因を明らかにし、その対応策の妥当性を検証することが有益である。ISO31000では、リスクは「目的に対する不確かさの影響」と定義されている。そこで、発注者と入札者の入札時におけるリスク認知（目的、不確かさ、リスク、対策）、結果、及び、それらの相互関連性を図-1に示した。

多くの発注者にとって、主な目的の一つは、公正な入札の実施と地元企業の保護・育成であると考えられる。ここで、不確かさとしては、入札者が不正行為を行う可能性が挙げられる。また、県外業者も参加可能である一般競争入札+総合評価方式を採用した場合、高い企業評価点と技術者評価点を持つ県外企業が応札する可能性も、発注者にとっての不確かさになると考えられる。その結果、不正入札と地元企業が落札できないという状況が、発注者が認知するリスクとなる。これらのリスクへの対応策として採用される対策が、業者を指名し価格を競わせる入札方式である。発注者は、この入札方式を、二つのリスクを当座回避する対策として実施していることが少なくないようと思われる。地元企業のみを指名すれば、非地元企業の落札を回避することができる。また、落札者を価格のみ、同額の場合はくじ引きで決定すれば、発注者の恣意は入ることが無く、公正な入札が担保されるからである。こ

以上を要すると、現行方式の特徴は、発注者の行動によって、入札者の不確かさ、それに伴うリスクが増大していること、入札者がそれらのリスクを回避するために安易な対策を採用すると、発注者の不確かさとリスクが増大する悪循環を生む可能性が存在する点にあると思われる。

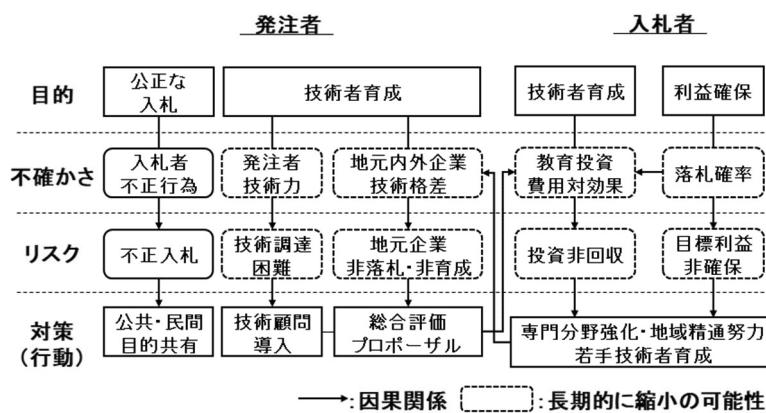
図-2 提案制度下において期待される発注者と入札者のリスク認知と相互関係の一例

この点を意識して、提案した変革制度を図-2 に示す。制度変革の要点は三点ある。第一は、上述の民間技術者の感想に基づいて、発注者の目的を「地元企業の保護・育成」から「技術者の育成」に変更した点である。第二は、その際に生じうる「発注者技術力」に関する不確かさ、及びそれに伴う「技術調達困難」というリスクの存在を認め、その低減策として「技術顧問を導入」する点である。現行制度下でも、これらの不確かさとリスクが存在する。にもかかわらず、これらへの対策を探らずに、結果として入札者に「転嫁」したことが、前述した不確かさとリスク増幅の悪循環の根源の一因になっていると考えられる。第三は、地元内外企業の技術格差という不確かさ、それに伴う地元企業非落札・非育成というリスクに対して、発注者が技術顧問・総合評価・プロポーザル方式を導入し、入札者の技術者育成を促すという「リスク共有」対策を採用していることである。

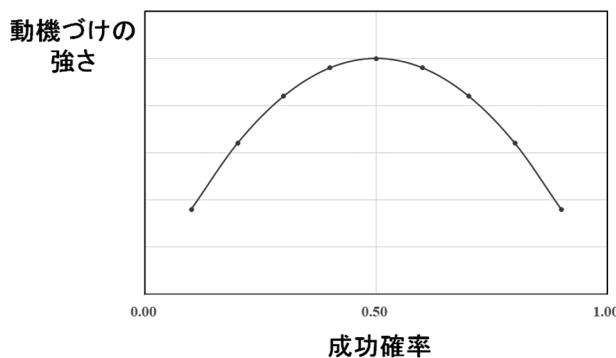
図-3 成功の主観的確率（難易度）と達成動機づけの強さとの関係の一例⁷⁾
(文献7)に基づいて、筆者作成)

特に第三の点は、動機づけと大きく関連する。図-3 は、あるタスクの成功の主観的確率（難易度）と達成動機づけの強さとの関係の一例を示したものである⁷⁾。人の達成動機づけが最も強くなるのは、難しすぎる、或いは、易しすぎるタスクではなく、頑張れば出来る！というタスクを遂行する時である、という主張である。現行制度において、入札者は、くじ運の不確かさに伴う「目標利益非確保」のリスクに直面している。これは、対策の難易度が極めて高いリスクである。（業者は祈ることしか出来ないと言っても過言ではない。）総合評価・プロポーザル方式を導入する提案制度下においても、落札確率の不確かさに伴う目標利益非確保のリスクが存在するが、これは、専門分野強化等の対策によって低減できる。このリスクは頑張れば対応が可能なリスクであるため、技術者の動機づけ向上につながる可能性がある。このように、リスクと動機づけには密接な関係がある。提案制度では、各主体が最適なリスクを担当し、最適な挑戦を行うことによって、各々の動機付け・やりがいを向上させることができる可能性がある。

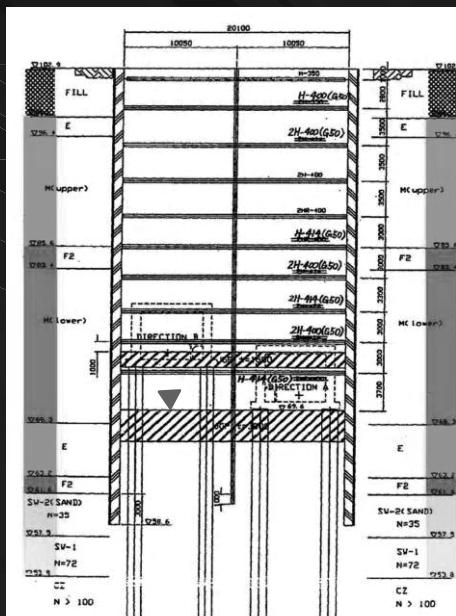
崩壊部 山留壁断面図

掘削深度=33.3m

先行水平グラウト
JGP=2層

盛土

軟弱地盤
(有機質土、海成粘土2層など
層厚約40m)

洪積半固結砂層

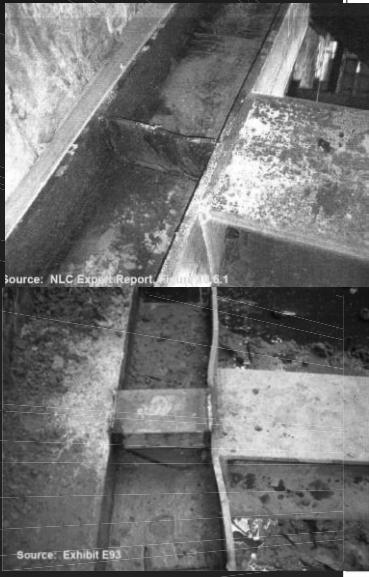
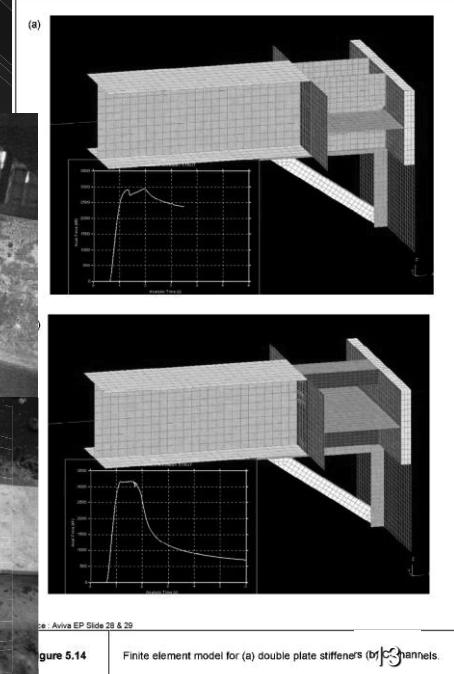
9段目腹起しの変状と C形綱による補強 事故当日

通常と異なる腹起しの補強方法を採用

通常
上段

C形綱
9段目

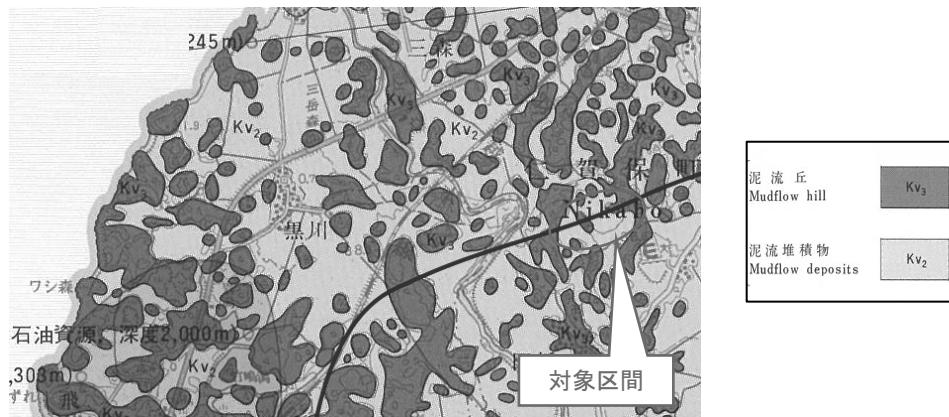
図 1 当該箇所の地質図（出典：象潟地域の地質, 地質調査所, 1982.3）

本事例は、海岸から一段高い標高 20~40m の丘陵地に計画した高規格道路の施工に先立ち、埋没谷に堆積した層厚 5~7 m の高有機質土層の存在が明らかになり、対策を講じた事例について、地質リスクの観点で対応状況を紹介するものである。

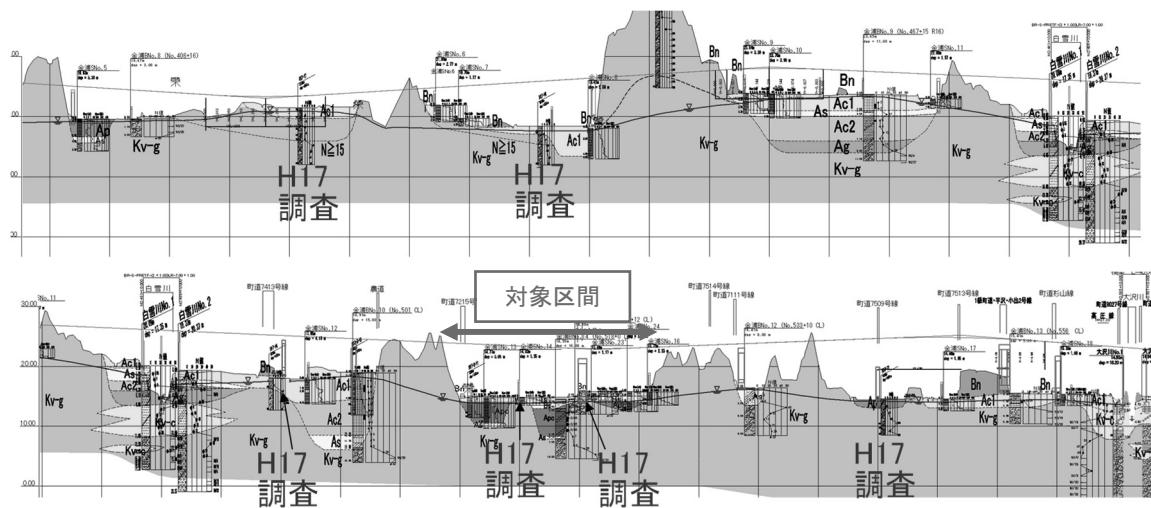
図 2 地質状況のイメージ図

調査・設計段階で軟弱地盤の存在を認識出来た要因として、「段階的な調査」と「地元へのヒアリング」があげられる。1年目の調査で軟弱地盤が未確認であった地区では、2年目の調査準備段階で、軟弱地盤の存在を示唆する情報が地元関係者から提供された。1年目の調査結果から作成された地質断面図（図2）を俯瞰すると、軟弱地盤が少なからず分布しており、2年目の調査実施段階において、担当技術者が前年の調査結果に違和感を持っていた可能性が考えられる。

1年目の調査では代表箇所のボーリング調査と、スウェーデン式サウンディング試験で路線全体の地質状況を把握している。2年目の調査では、構造物の詳細設計に供する地盤状況や地盤定数を得るために、各構造物計画箇所でのボーリング調査を行うものとしていたが、図2及び図3に示した対象区間の用地交渉を行う際、地元の土地所有者の方に不具合の有無を聞き込んだところ、軟弱地盤の存在を示唆する事象として、過去に1～2mの盛土を仮置きした際に、数日で半分が地中にめり込んだエピソードについて提供を受けた。このこととを受けて、構造物の計画箇所以外において、軟弱層の有無を確認するためのボーリング調査とスウェーデン式サウンディング試験を実施している。

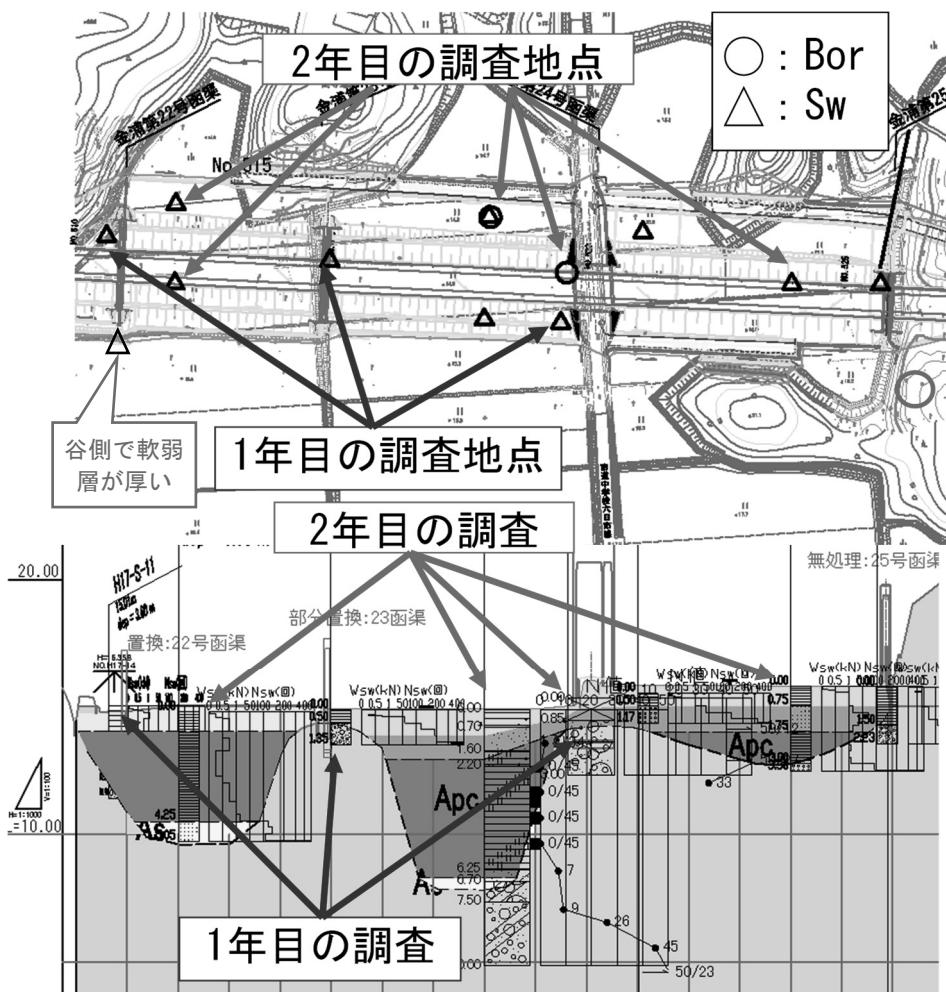
図3 2年目の調査で明らかとなった軟弱地盤の分布状況

調査の結果から、新たに調査した区間では、泥流堆積物が不規則に起伏して埋没谷を形成し、その埋没谷には含水比 200～800%の高有機質土が、4～7mの層厚で堆積していることが把握されている。その結果を受けて、当該箇所では、盛土の緩速施工及び計測施工、函渠及び補強土壁で浅層混合処理工を計画したものの、軟弱層の起伏が激しいことによる地盤改良の深度に過不足が生ずるリスクを念頭に、施工段階の確認調査の結果を踏まえて対策工を最適化するプロセスを導入している。

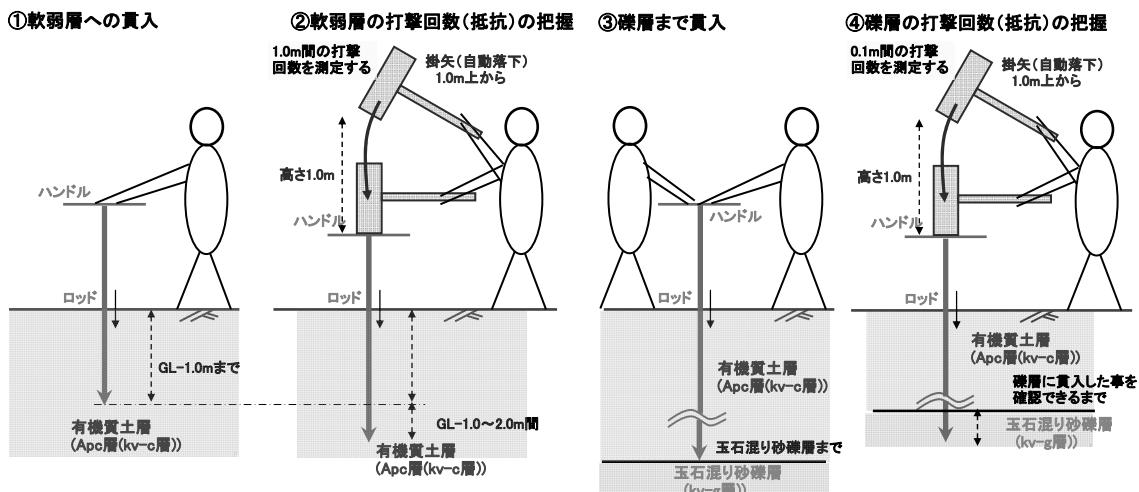
図 4 施工段階における軟弱層厚の確認調査のイメージ

軟弱地盤の層厚ならびに確実な支持層を確認調査で把握することで、確実な対策を行い、供用後のトラブルを防止するものとしている。なお、図 4 に示す確認調査では、スウェーデン式サウンディング試験のロッドを使用し、専用機器でロッドの引き抜きを行ったが、軟弱地盤の深度が浅い場合は単管パイプや鉄筋棒などでも調査も可能なようである。

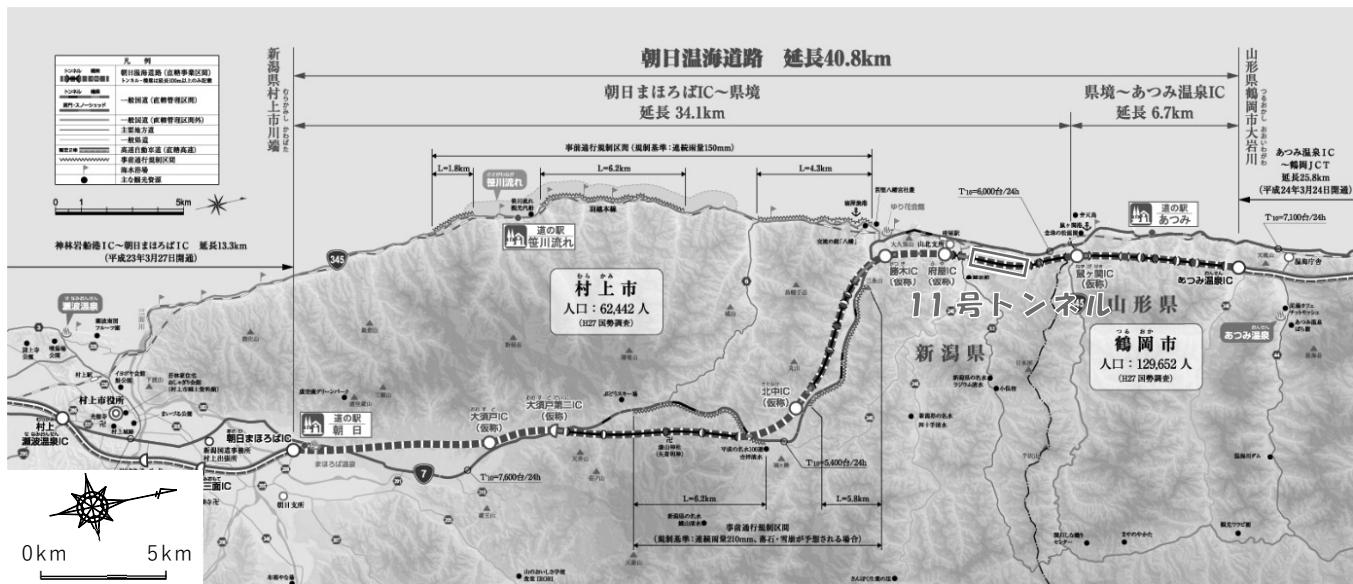
図 1. 朝日温海道路計画図（11号トンネルおよび方位記号、縮尺を加筆）

そこで地山の工学的性質の再確認を目的に、トンネル拡幅部から延長 475m の長尺水平ボーリング（シールドリバース工法）を行い、採取したコアで室内試験を実施した。室内試験結果を用いて三次元 FEM 解析によるトンネル設計支保パターンの見直しが行われた結果、二重支保を一重支保に変更することが可能と判断された。これらの検討により、再調査・再設計費用を含めても総工事費が 2 億円削減見込みであり、さらに工期についても 5 か月短縮される見込みである。

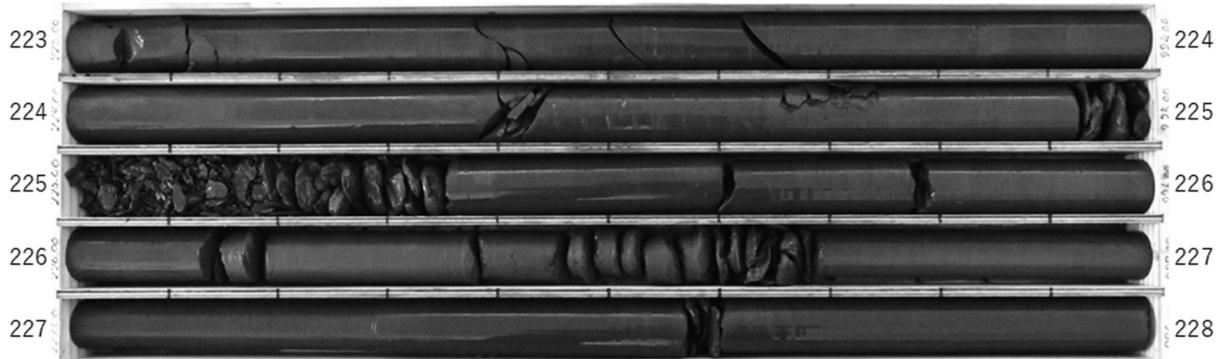
写真1. 上郷層上部層の泥岩コア

- ・地山中にわずかではあるが可燃性ガスが含まれる(可燃性ガス測定より)
 - ・断層破碎部が頻繁に認められる(コア観察より)
 - ・湧水量は比較的小さく、本ボーリングで水抜き効果が期待できる(湧水量測定より)
- 切羽前方の泥岩に対して実施した室内試験結果の変形係数は、当初設計で用いた値と比較し約3倍の値を示した。そこで当初問題となっていた支保パターンに関して、三次元FEM解析によるトンネル設計支保パターンの見直しを行った結果、二重支保から一重支保への計画変更が可能と判断された。

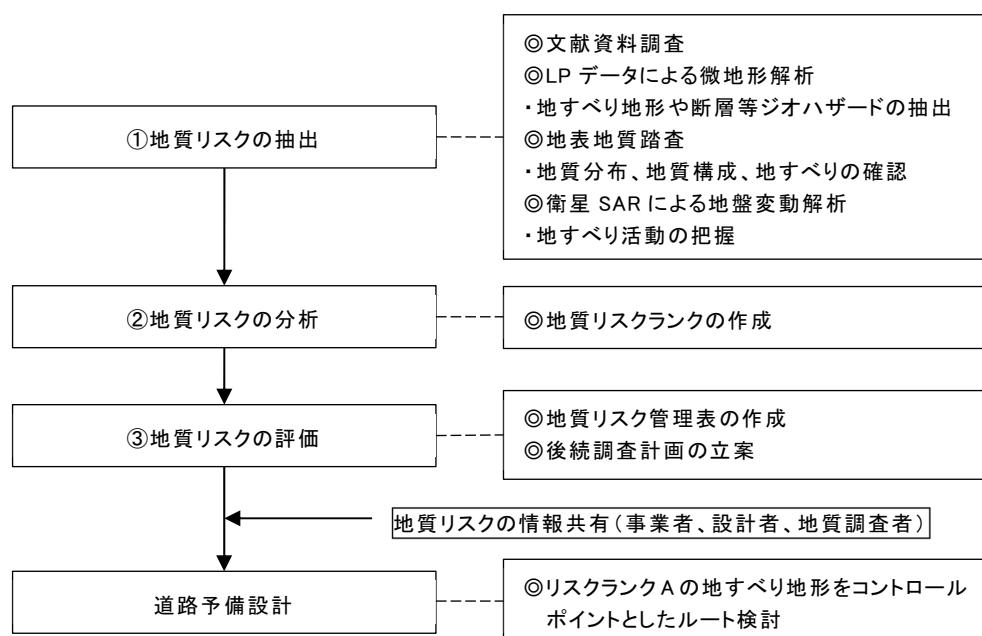
図3 リスク回避のプロセス

これら地質リスクの評価結果を、事業者および道路設計者と情報共有化を図り、道路予備設計へ引き渡すことで、事前に事業コスト損失に繋がるルートを回避することが可能と考えた。

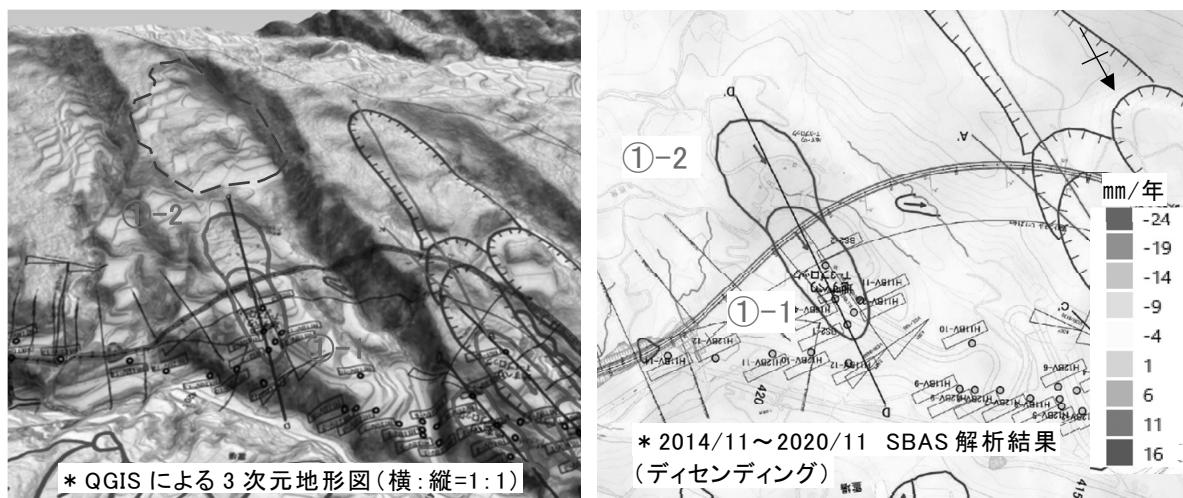
図 4 CS 立体図による微地形解析例（左）と衛星 SAR による地盤変動解析例（右）

当該道路予備設計段階での山地部トンネルルート（2号、3号、4号トンネル）において、特に地すべりのリスク発現による事業費の増加が懸念されたため、既往資料収集整理、地表地質踏査、高精度数値標高データ（以下、LP データ）による微地形解析、衛星 SAR による地盤変動解析等を用いた地質リスク検討を行った。

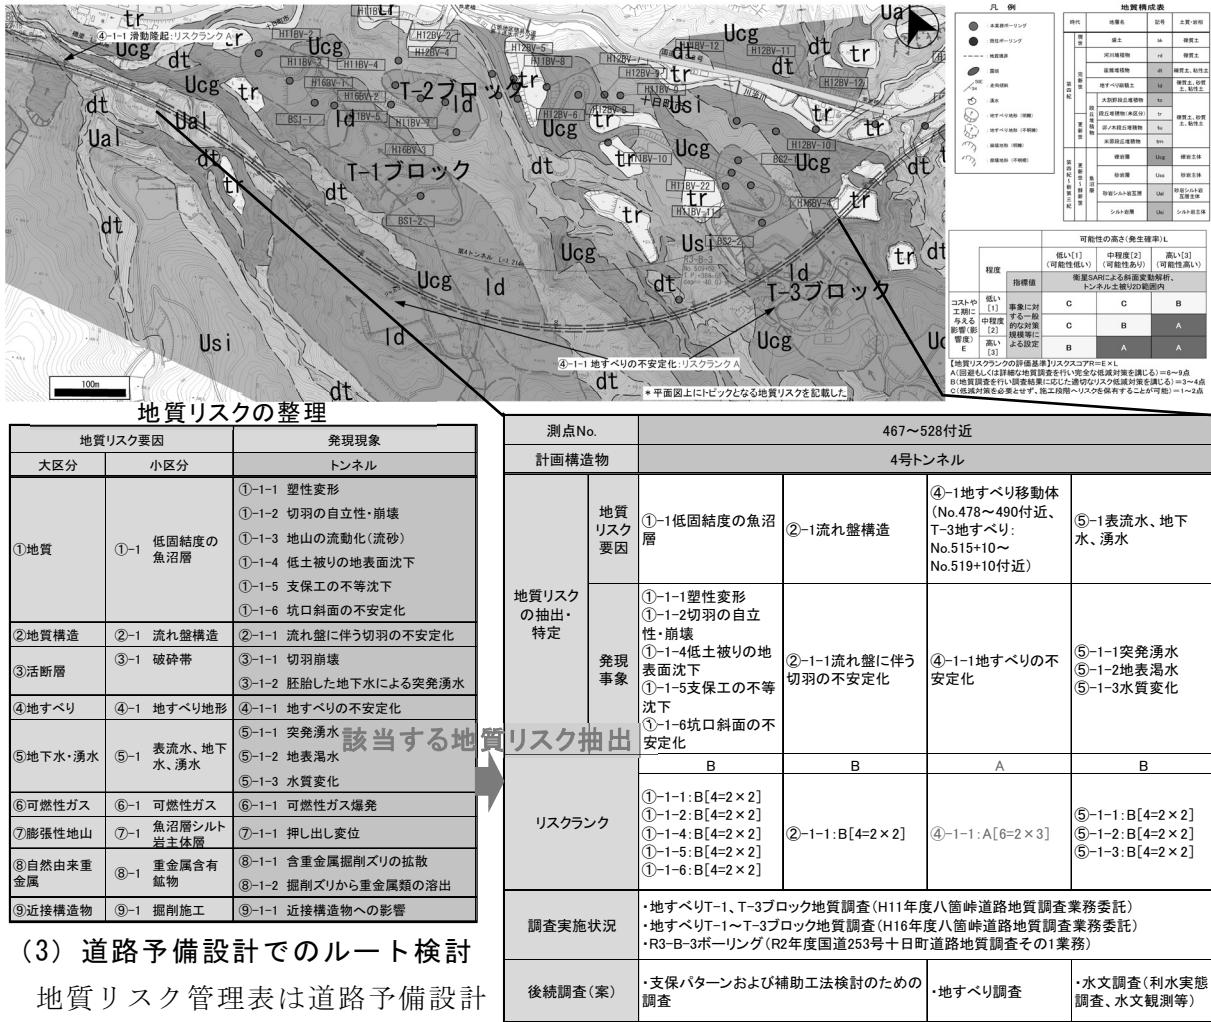
これら調査結果を踏まえて「影響度」と「可能性の高さ」の関係からリスクランク付けを行った結果、トンネルルートにおいて前述した 6 箇所の地すべりが A ランクと評価された。そして、地質リスク要因やリスクランクなどを記した地質リスク管理表を作成し、計画ルート地質平面図に併記して取りまとめた。図 5 は本事例の一例であり、トンネルルートで想定される地質リスク要因や発現事象を漏れなく洗い出し、4 号トンネル区間で該当する地質リスクを抽出後、管理表としてまとめたものである。

地質リスク管理表は道路予備設計に引き継がれ、リスクランク A の地すべりをコントロールポイントの一つとしたルートが検討された。

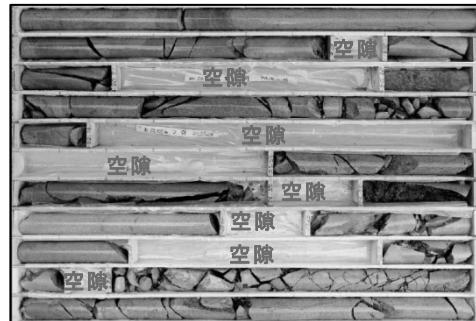
図1 トンネル坑口コアの空隙状況

別途実施されていたトンネル詳細設計にあたり、緩み岩盤が地すべりの場合は、地すべり対策やトンネル補助工法などで対応できるとなった。しかし、緩んだトップリング岩盤の場合は、施工事例が殆どないことに加え、少ない変位量で岩盤破壊に至ることや破壊時の崩壊速度が速いため、施工時に岩盤崩壊発生などの重大リスクが発現する可能性があり、対策が極めて困難なことが判った。

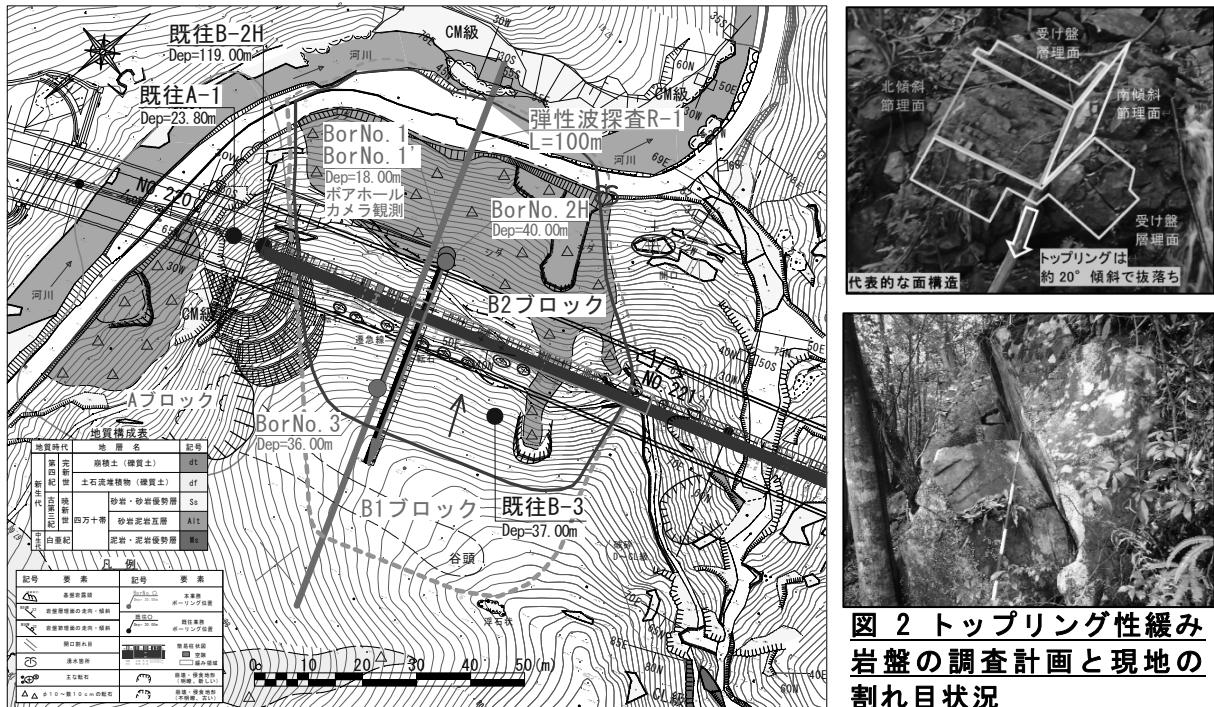
図 2 トップリング性緩み
岩盤の調査計画と現地の
割れ目状況

これより、地質リスクとなるトップリングの分布範囲と性状の把握を目的として、斜面の横断方向で、弾性波探査、ボーリング(鉛直、水平)、ボアホールカメラ観測(BorNo. 1)、各孔での孔内傾斜計および孔内自記水位計観測などを計画実施した(図2)。

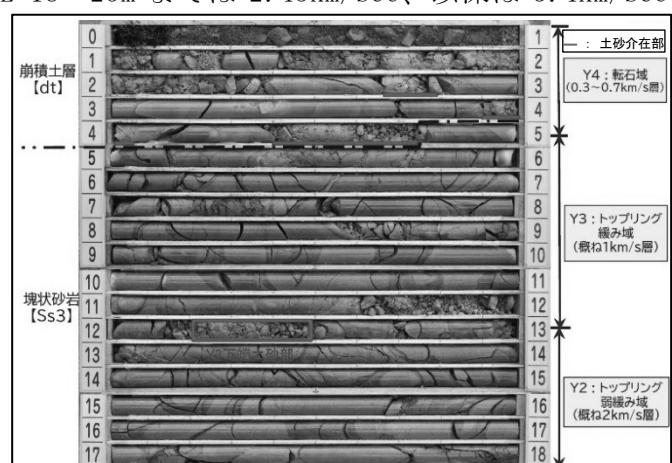
図 3 鉛直ボーリングコアの空隙状況

- ・塊状砂岩主体で層理面は少ないものの、地質構造は地表地質踏査の結果と同じく、斜面に対して受け盤の層理面と、谷向き(流れ盤)の節理の組み合わせが優勢である。
- ・GL-5m 付近までは、岩塊の間に層厚 10~30cm で空隙に土砂が流入している。

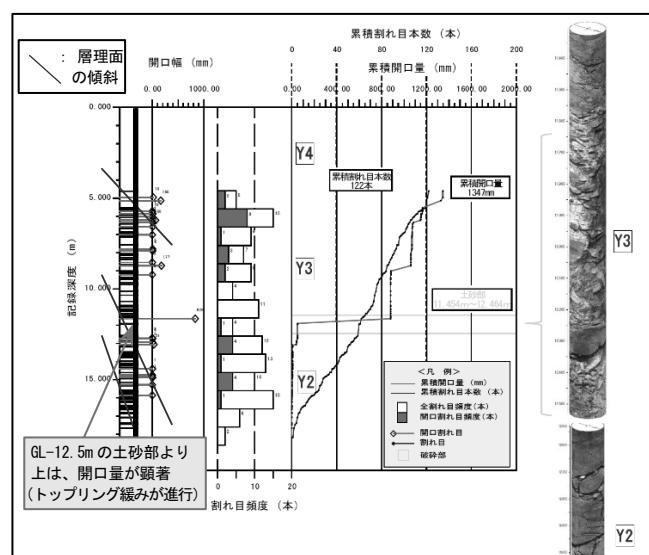
図4 ボアホールカメラ観測による開口量の比較

・ GL-12.5m 付近は空隙に 90cm の土砂を挟む。層理面はこれを境として、上位が 45~60°、下位が 70° となり、上部で傾倒が見られる。また、GL-12.5m より上位は開口量が約 7m 区間で 130cm を超え、以深は、上位に比べて緩みの程度は少ない(図4)。

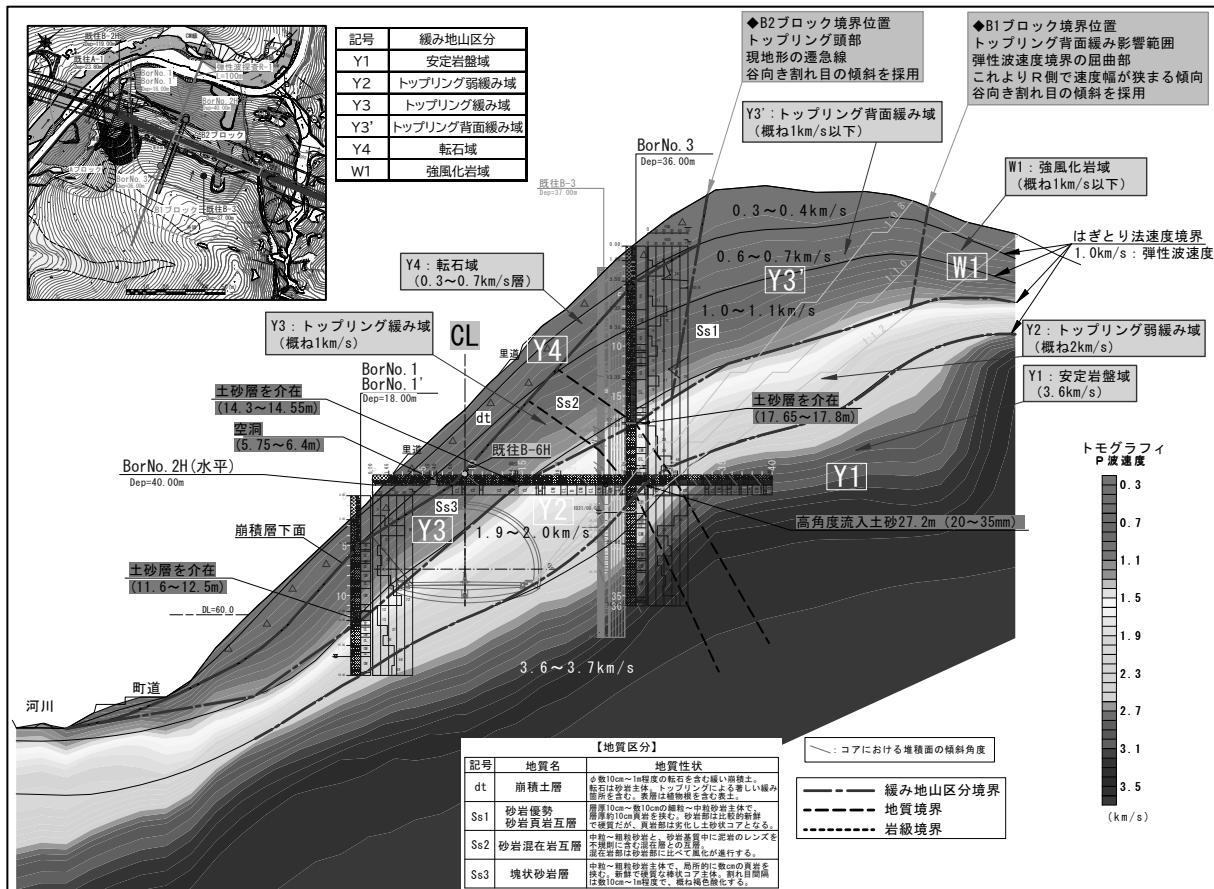
図 6 トップリング性緩み岩盤の調査結果まとめ

また、平面分布として、Y4 転石域と Y3' トップリング背面緩み域を B2 ブロック、この背面に分布する Y3' トップリング背面緩み域を B1 ブロックとした(図6)。

- ボーリングおよびボアホールカメラ観測の結果、トンネル近傍では GL-12.5m 付近より上側は土砂を介在する空隙があり、トップリングによる緩みが進行している事が判った。また、弾性波速度は 1km/s 以下と低く、地質性状と整合する。緩み地山区分は、Y3～Y4 であり、トンネル施工時に落盤の可能性が非常に高い区間と判断した。
- また、GL-12.5m 以深は、上位に比べてトップリングによる緩みの影響は軽微であり、弾性波速度は 2km/s 以下(はぎとり法による)である。緩み地山区分 Y2 に区分され、道路の支持や排土において、施工対応が可能な区間と判断した。

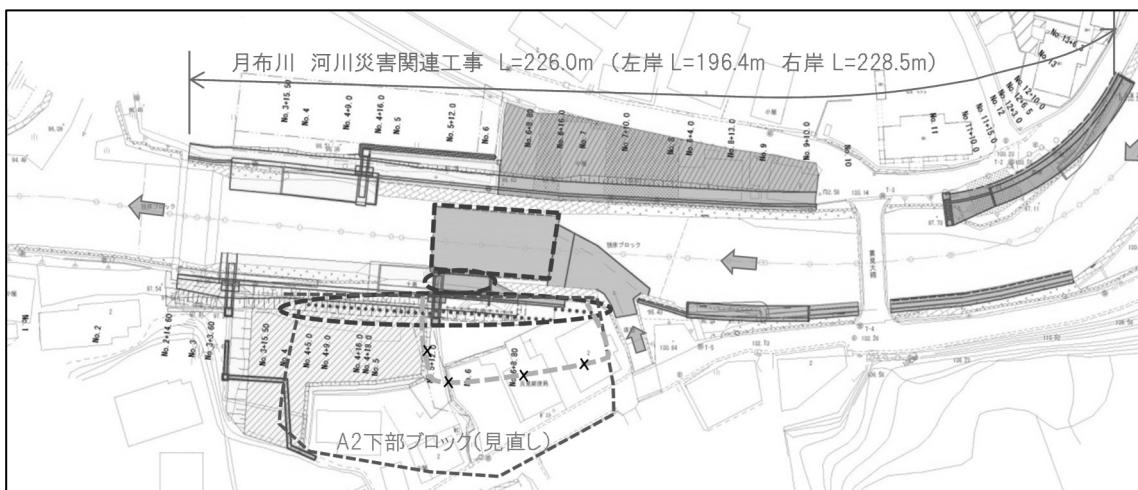
図1 施工箇所・地すべりブロック平面図

本災害関連事業は、地すべり防止区域内で施工されるものであったことから、地すべり解析を行い慎重に工事を進めていた。想定地すべりブロックから外れた下図黄色のエリアで護岸工等の施工を行っていたところ、左岸部で想定よりも広範囲での地すべりが発生し（図1）、地盤変動により建物3棟が破損し工事損失が発生した。

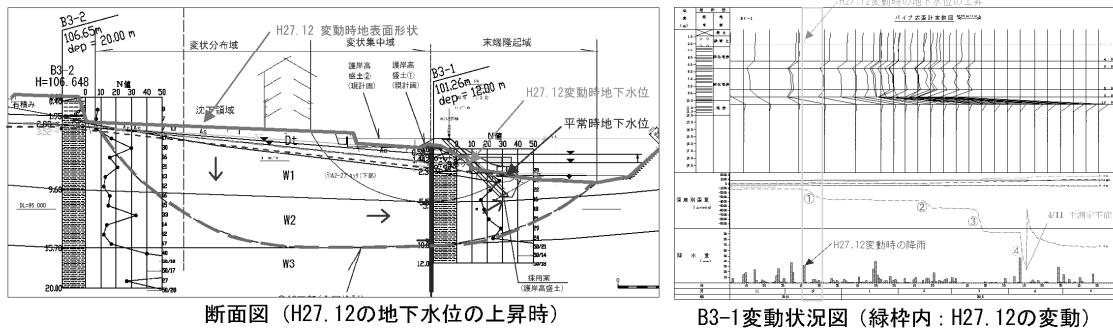
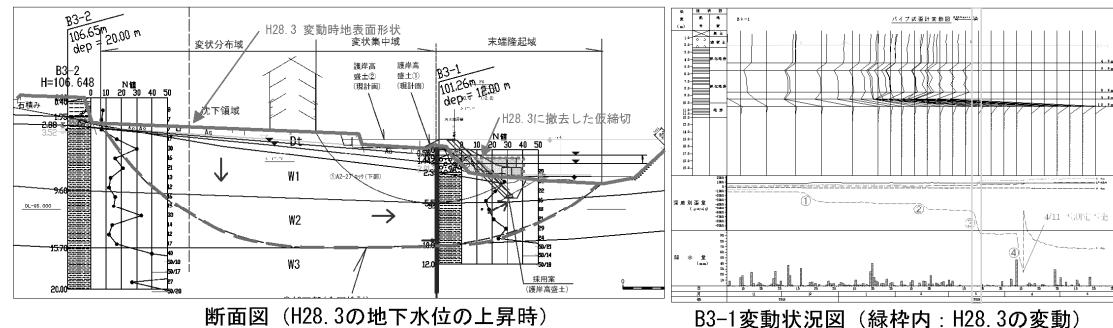
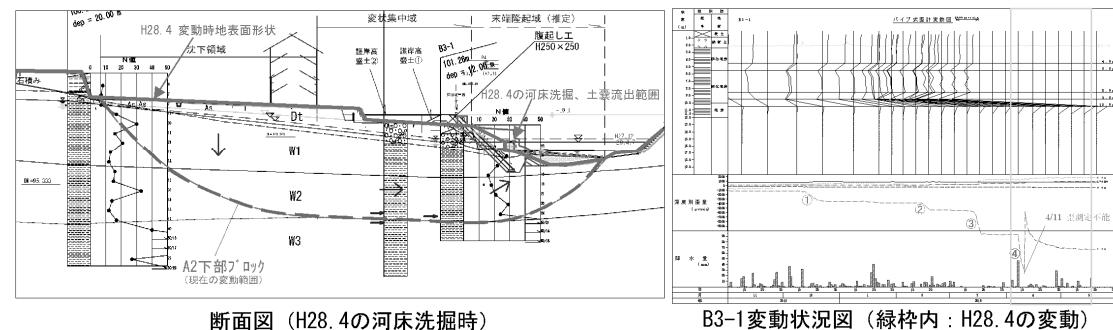
図2 パイプ歪計・地下水位計動態観測グラフ

平成27年12月および平成28年2月の変動の際は、降雨・融雪に起因する地下水位の上昇が約0.8m認められた。平成28年2月の変動では、地すべり末端部の大型土嚢および仮締切の流出の影響も重複していたと考えられる。

平成28年3月の変動は、仮締切撤去の時期に一致する。仮締切の除去により、仮大型土嚢設置まで、地すべり末端部の荷重が除去された状態となっていた。

降雨や地下水位の上昇はなかったため、土工（仮締切撤去）により、地すべり変動が発生したと考えられる。

平成28年4月の変動では、河床部が大きく高さ1m程度洗掘され、一部の大型土嚢が流出した事が確認されている。河床部の洗掘および大型土嚢（河岸部）の一部流出により、地すべり末端部の荷重が除去された状況となったため、変動が発生したと考えられる。

抑え盛土の流出、河床土砂の洗掘が生じ、地すべり変動が活発化した（図2）。近隣の建物では、壁面クラックや床の傾動、ドアの開閉障害ならびに近隣の道路には路面クラックなどの変状が顕在化した（図3）。

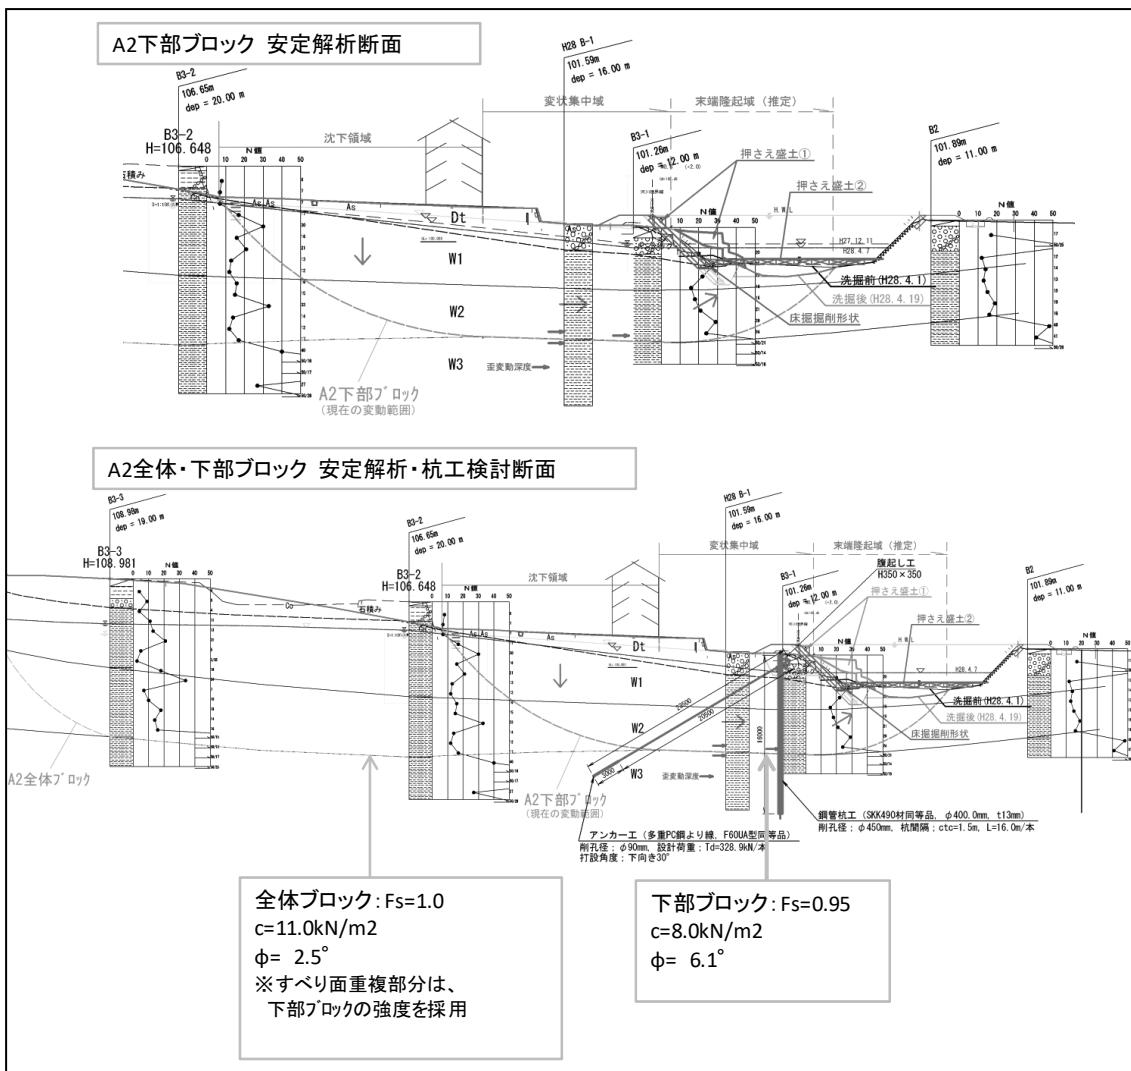
図4 安定解析・対策工法検討断面

見直したすべり面形状より、安定解析および恒久対策工を検討した。その結果、建物への変位を最小限とするため『アンカー付き抑止杭工』を恒久対策工として選定した。

すべり面形状の想定では、観測機器による変位が確認でき、すべり面を特定できれば、正確にすべり面形状を想定する事ができる。今回のように事前に変位が確認できない場合

は、ボーリングコアや地形からすべり面形状を想定する事となり、想定精度が低くなる懸念がある。

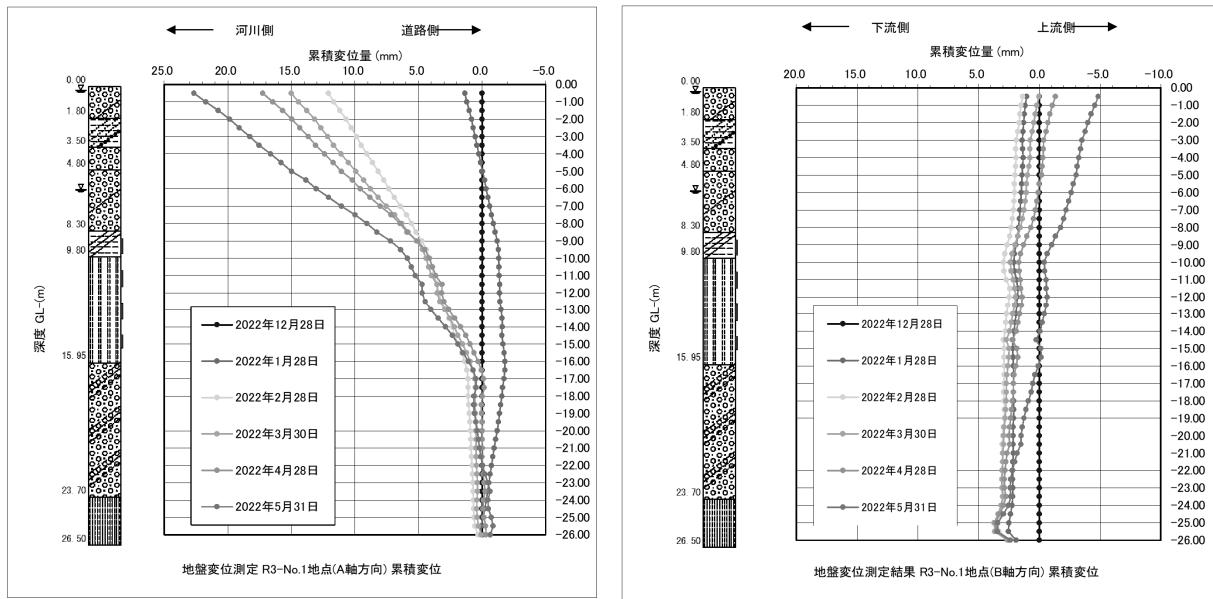
図 6 地中変位の状況

地盤内の間隙水圧から求めた圧密度は72~92%を示し、圧密沈下は収束傾向と判断されるが、図6に示す地中変位の観測結果では、有機質土層(Apc)の下端から上部にかけて、河川側に側方変位が継続していることが確認された。

これらの事象は、FEM 解析によっても再現することが出来、地盤対策を行わない場合、側方変位の影響で道路の水平変位や沈下が長期にわたり発生し、更には、将来的に、堤防内にもクラックが発生し耐浸透機能に影響を及ぼすことが懸念されたため、固化改良による地盤対策により、側方変位を抑制するものとした。

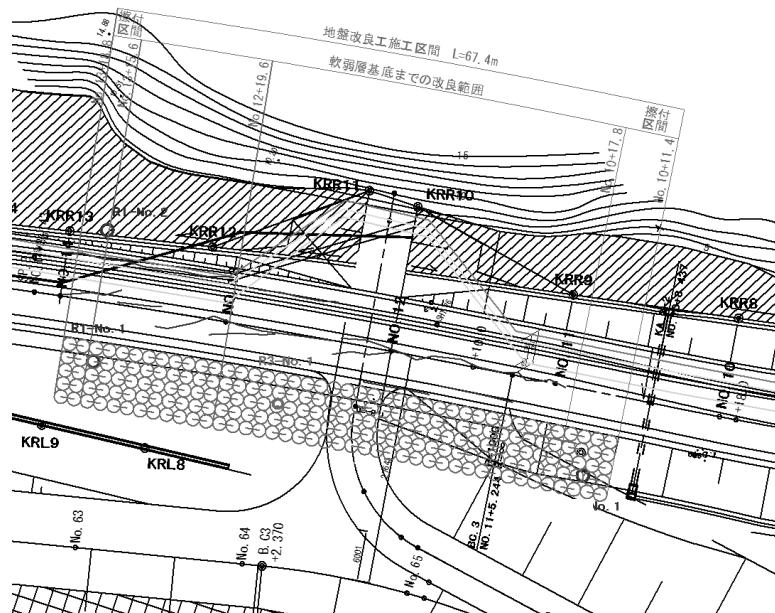
図 7 提案した地盤改良範囲

対策工の細部検討としては、改良率、改良幅、改良深度、改良強度を検討・整理した。また、対策工の施工時に想定される地質リスクの 1 つである「改良体の強度発現不良」については、当該地の有機質土で土の pH 試験を行った結果、水和反応が阻害される pH3.5~4.0 を示し、通常のセメントでは、固化不良を引き起こす可能性が示唆されたため、高有機質土用の固化材を適用するものとした。

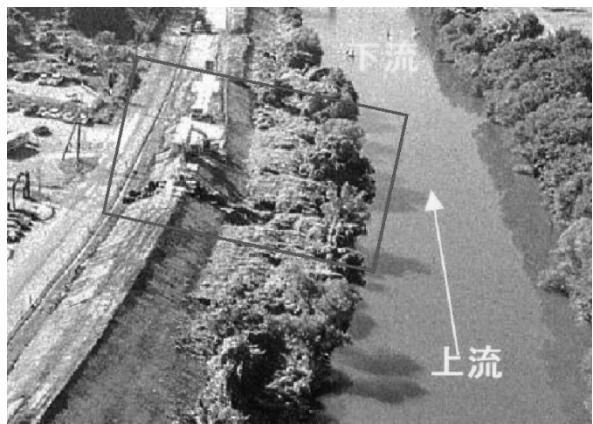
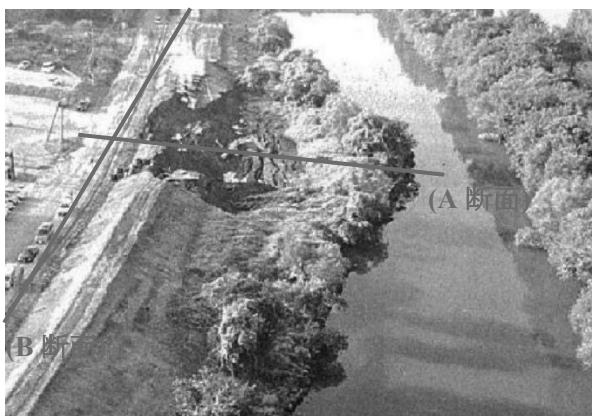
図 1 崩壊地の状況
(上)崩壊前、(下)崩壊後

本論は、小堤の崩壊を受けて、調査・設計・対策工を実施した事例となる。

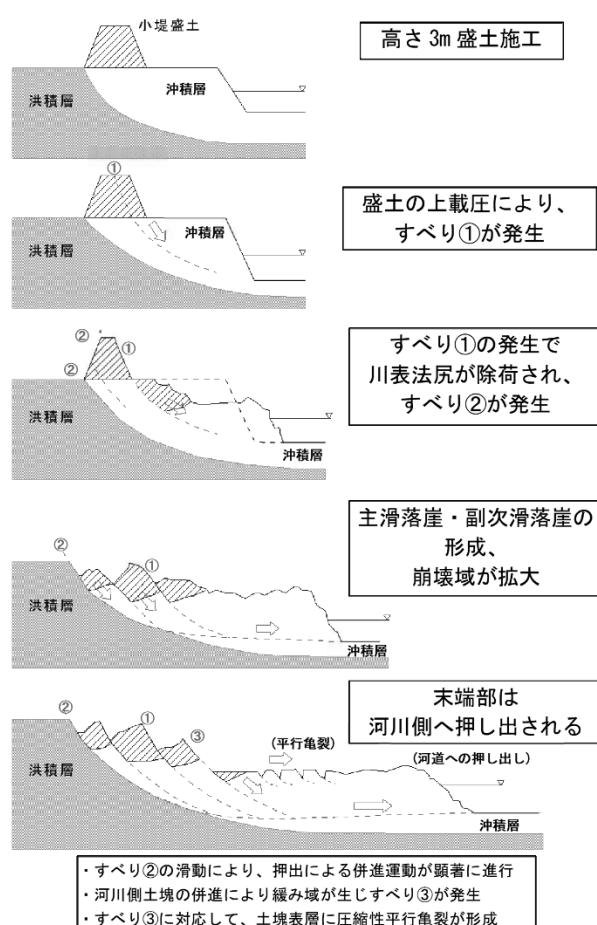
図 2 崩壊メカニズムの想定機序

小堤の川表側法尻部において最初の崩壊が生じ(図 2①)、その後、小堤全体を引きずるよう、主滑落崖が形成された(図 2②)。その際、冠頭部側のすべり面は、洪積層-沖積層境界部を滑っており、円弧すべり状である。一方、移動土塊の末端部においては、概ね水平なすべり面となっており、軟弱な沖積層が水平に押し出され、20m ほど河川側へ併進運動したと推定される。その後、ゆるみ域において 3 度目の崩壊が生じ(図 2③)、移動土塊表面に圧縮性の平行亀裂が生じた。

- ①軟弱層の広範な分布：河川近傍の沖積低地であり、腐植土を含む軟弱な沖積層が厚く、広く分布していた。このため、移動土塊の併進運動が生じ、崩壊頭部の規模に対して、崩壊末端域が大きく拡大したと想定される。
- ②急傾斜面をなす埋没洪積台地：当該河川の左岸部には洪積台地が迫っており、洪積台地上の谷や尾根に連続した地形が沖積層下位に埋没している。崩壊の起点となった箇所では、洪積台地の尾根地形が張り出して急傾斜面を形成し、河川側に傾斜する「流れ盤」となっている。このため、崩壊起点近傍では、すべり面となる洪積層-沖積層境界が河川側へ急傾斜しており、滑りやすい素因の一つと推定される。
- ③地下水位の高い集水地形：洪積台地の尾根の両端には深い谷地形があり、台地上では集水地形となっている。このため、崩壊域周辺では隣接する集水地形のため、地下水が集まりやすく、地下水位も高くなっていた可能性がある。こうした深い地下水が、当初の法尻崩壊に関与した可能性がある。また、洪積層砂質土層は被压地下水の帶水層となっており、すべり面に間隙水圧が働いた可能性がある。

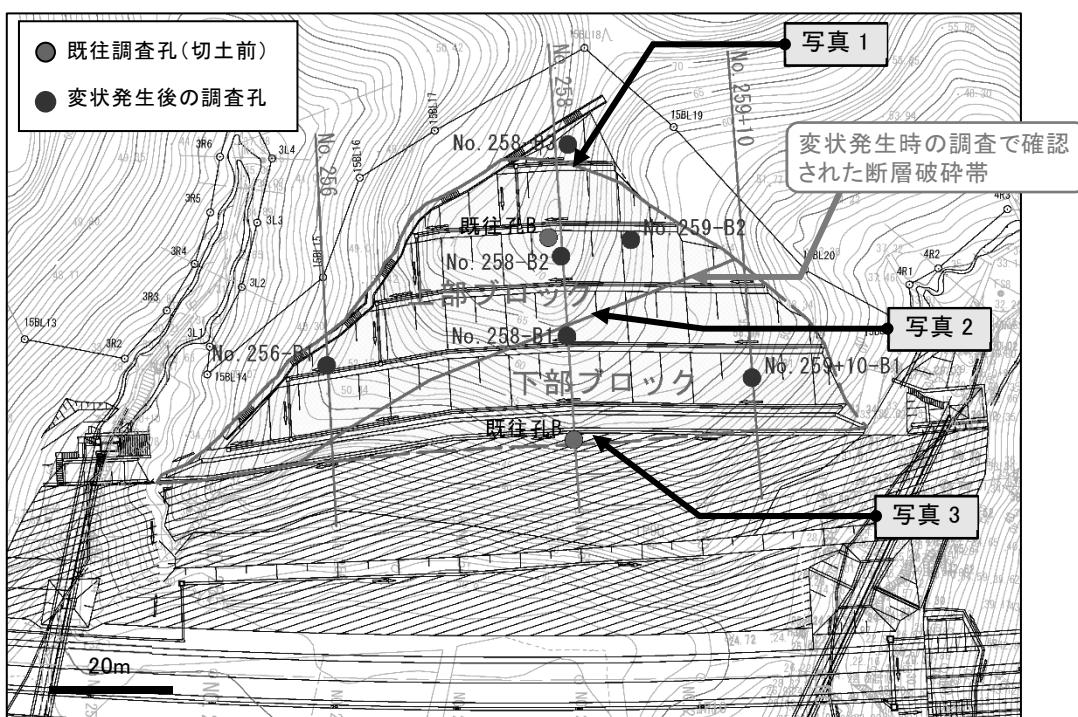
図 1 当該箇所の平面図

当該切土法面は国道バイパスとして施工された道路の長大切土法面（延長 120 m、切土 6 段、比高 35 m）である（図 1）。この切土法面は、2001、2003 年度に地質調査が行われ、地山浅部の移動土塊を切土で除去し、CL～CM 級岩盤の法面になるように設計され、2012 年度に切土勾配 1 : 1.2 で施工された。この法面を含む道路は 2016 年 3 月に供用され、約 3 年後の 2019 年 2 月に法面小段の沈下、法面の段差や開口亀裂など、複数の変状が確認された（写真 1～3）。そのため、変状に対する調査・設計と対策工事が行われた。これにより必要となった費用は、調査・設計費と工事費を合計して約 2.45 億円となった。当該地では秩父帯（付加体地質）の破碎された地質構造に起因する、断層破碎帶の不連続面分布などの不確実性を地質リスク事象とする事例で、リスク発現によって追加の工事費が発生した。

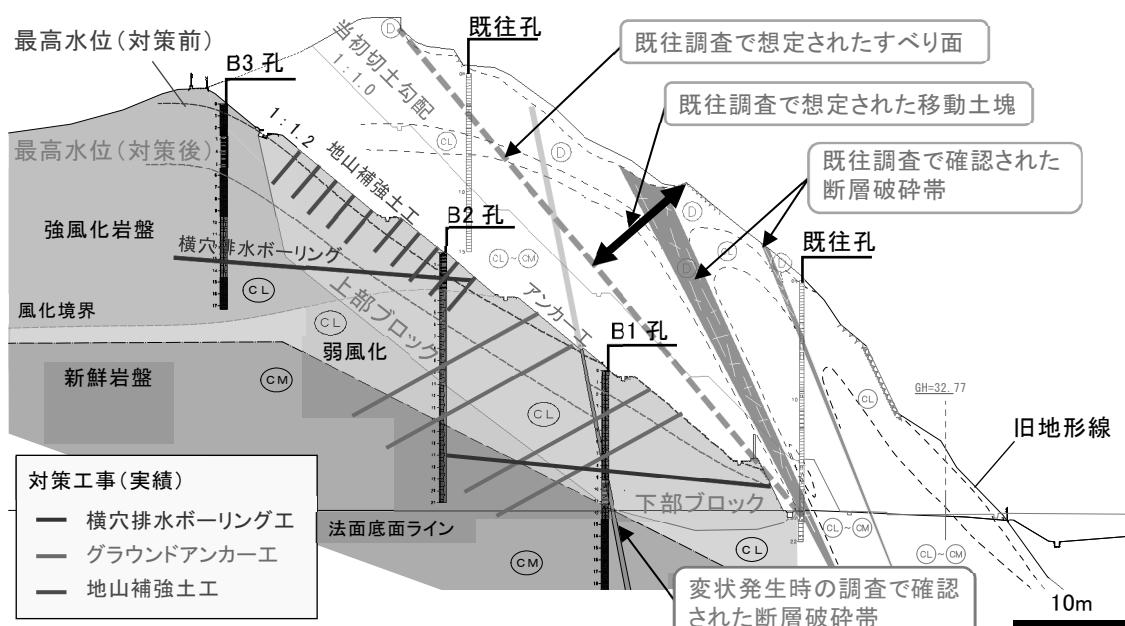
図 2 切土前の旧地形と対策工を示す断面図

当該箇所における既往地質調査では、地山には厚い風化部（D～CL 級岩盤）が存在し、コア性状や亀裂の走向傾斜から、トップリング性の崩壊や層理面・節理面をすべり面とする地すべり性の崩壊が発生する地質リスクが示唆されていた。さらに、高角度の流れ盤構造の断層破碎帯と考えられる脆弱部の存在も確認され、切土施工において除去すべき移動土塊とすべり面が示された（図 2）。また、孔内傾斜計観測が既往孔の 2 箇所で行われたが、調査時における地中変動は確認されなかった。設計段階では、地質調査結果を受けて、D～CL 級の大部分の風化部と移動土塊を除去し、予備設計の当初切土勾配 1：1.0 から 1：1.2 のより緩い切土勾配へと変更することで、主に CM 級岩盤の新鮮部が切土面に残るように設計された。

対策工として、豪雨時に断層の背後地山に滞留する地下水を排除することを目的とした横穴排水ボーリング工、移動土塊となった地山の安定化を目的としたグラウンドアンカー工、ゆるみ域に対する表層崩壊抑止のための地山補強土工が行われた（図 2）。対策後、1 年間の地表および地中での動態観測を行った結果、地下水位の低下が認められ、すべての動態観測孔（B1～B3 孔）で地中変位が無いことを確認し、防災工事が無事完了した。

変状は、切土法面の中間部を斜めに横断する断層破碎帯を頭部とする下部ブロック、このブロックの滑動に伴い背後から後退すべりとして滑動する上部ブロックの中で発生した。変状発生後の地質調査（調査費 18,000 千円、観測費 8,000 千円）と機構・安定解析では、下部ブロックと上部ブロックの切土法面全体が移動土塊であると評価された。対策は、地質リスクの発現の誘因となった地下水の排除を目的とした横穴排水ボーリング工（20,000 千円）、上部と下部の両ブロックの移動土塊を抑止するための計 4 段のグラウンドアンカー工（123,000 千円）、上部ブロックの移動土塊の岩盤のゆるみを考慮した表層崩壊防止の地山補強土工（69,000 千円）が行われた。
