3. 事例研究

3-1 海上橋梁下部工工事(A)

3-2 ダム建設事業の事例(A)

3-3 県道トンネル掘削工事(B)

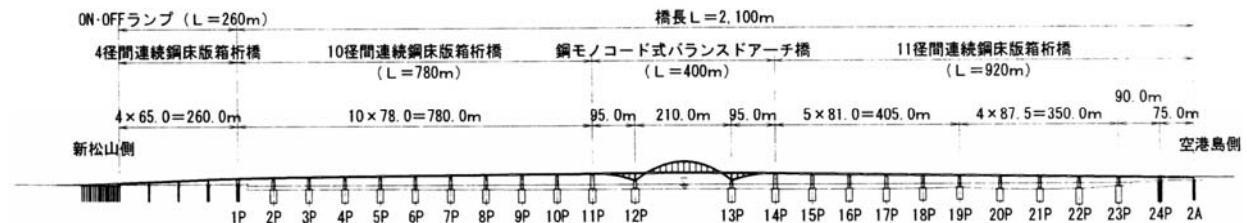
図 3-1-1 新北九州空港連絡橋の一般図¹⁾

本事例は、図 3-1-1 に示す空港人工島の連絡橋を対象に、多くの調査・試験を実施することに加えより精度の高い支持力算定法を新たに適用することによって、従来の方法に比べ大幅なコスト縮減を果たした事例である。

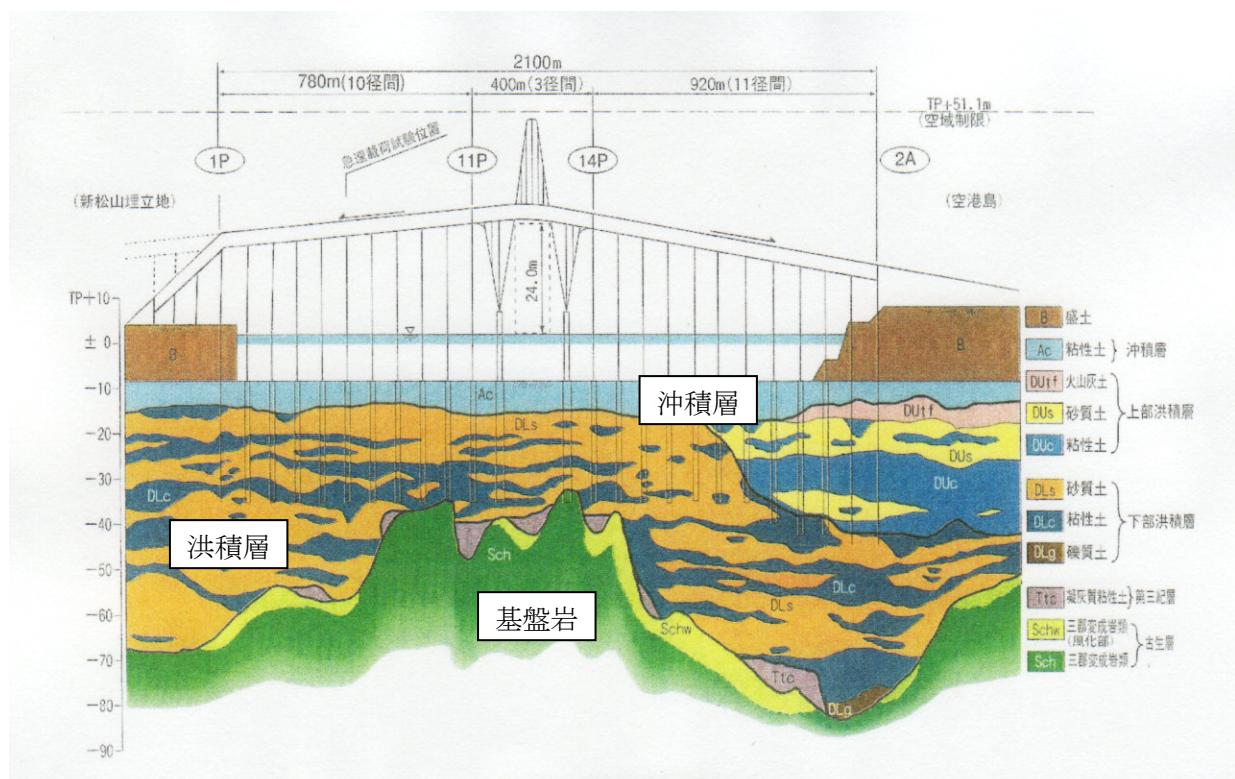
図 3-1-2 地質縦断図¹⁾

橋梁の基礎（鋼管矢板井筒基礎）の支持層として、基盤岩上部の洪積層に支持させるためには、深くなる基礎の特に周面摩擦力の算定に多くの不確定要素が含まれ、必然的に杭長が大きくなり不経済となることが予想された。そこで、技術委員会を組織し、調査試験結果の評価や支持力算出法などの検討が行われた¹⁾。

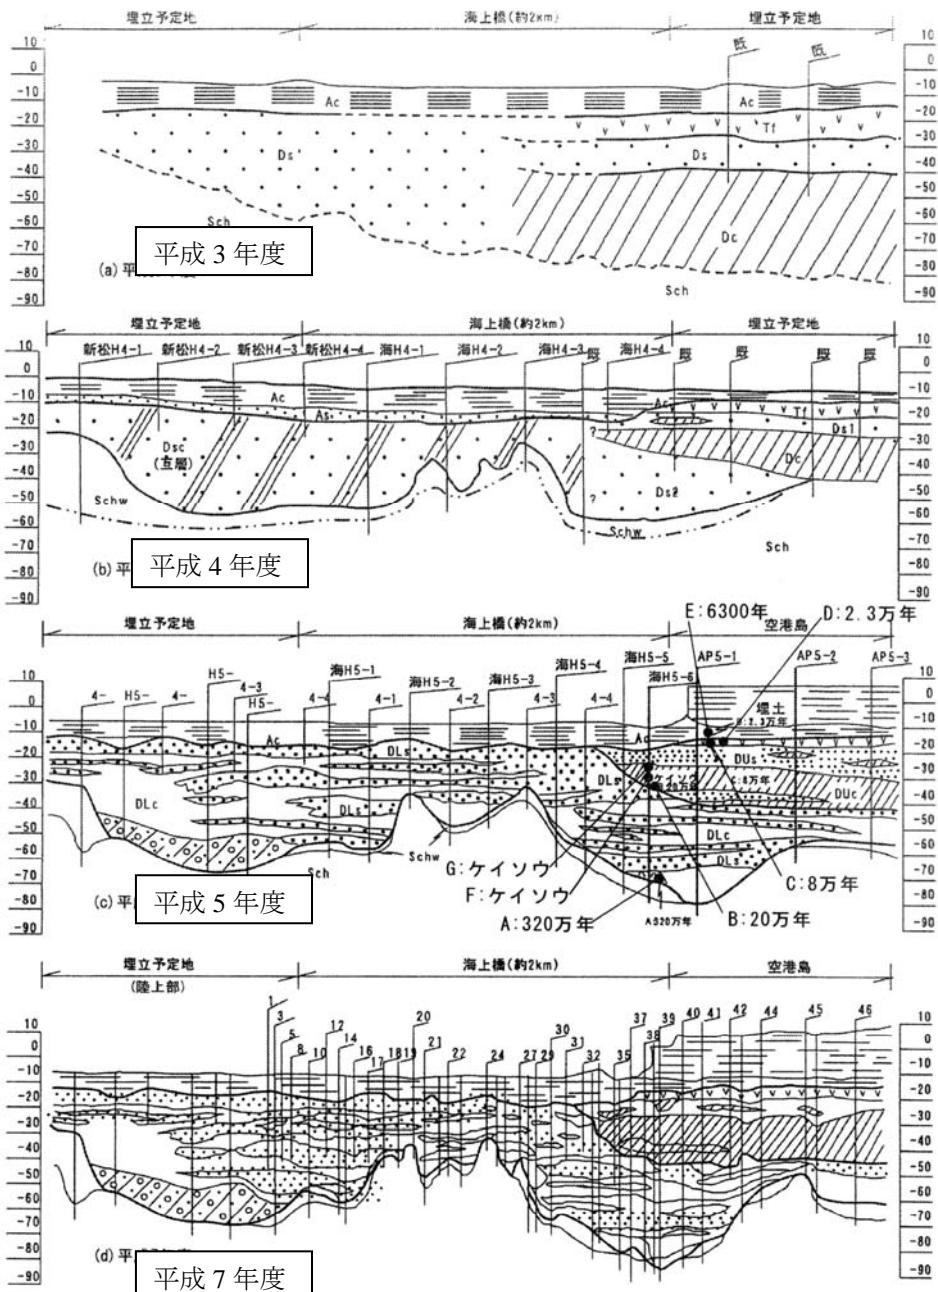
図3-1-4 地質縦断図の変遷¹⁾

数次にわたる地質調査の各段階における地質縦断図を図 3-1-4 に示す。この図に示されるように、ボーリングが追加されるにしたがって、当初比較的単純であった洪積層の状況がかなり詳細に把握されるに至った。

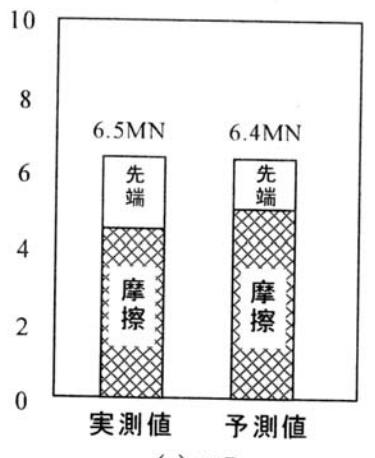
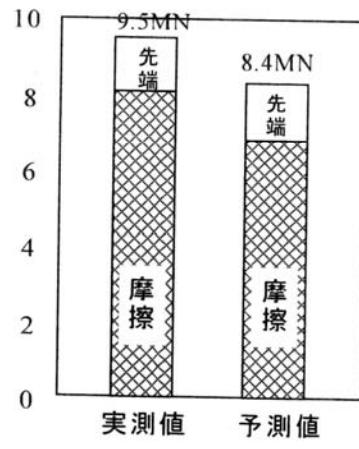
(1) 12P と 22P サイトでの載荷試験から得られた支持力の予測値と実測値の比較

- ① c' 、 ϕ' を用いた摩擦支持力算定法による予測値は、図 3-1-5(1)に示すように、実測値をわずかに下回る結果を示しており、この手法が妥当であると判断された。
- ② 先端支持力は、図 3-1-5(3)から推察して、閉塞効果を見込んだ予測値が実測値に比べ過大に得られていることから、閉塞効果は期待できないと判断された。

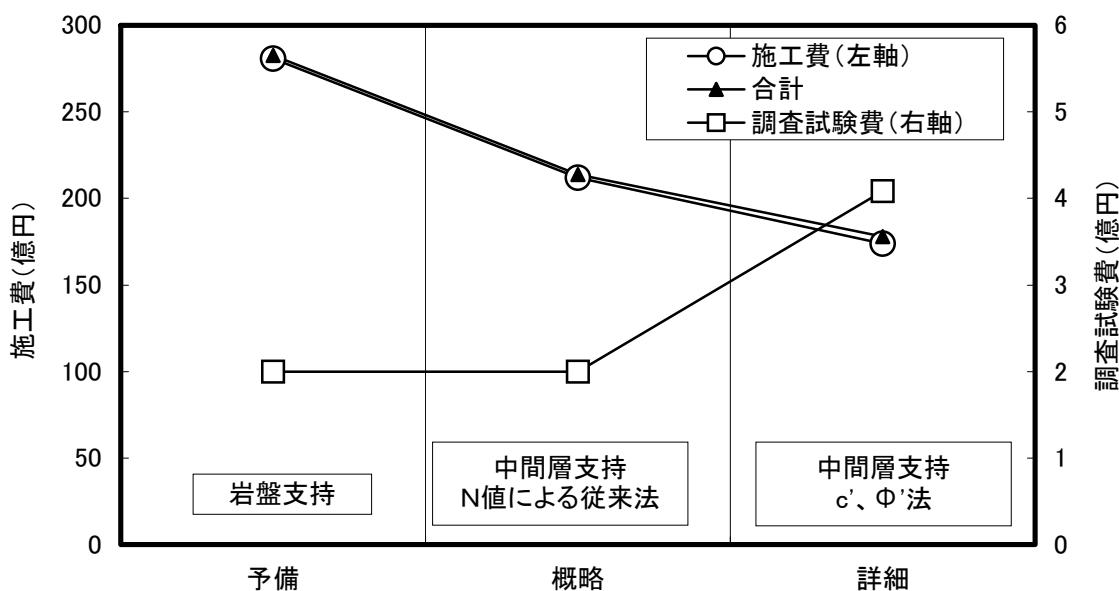
図 3-1-6 各段階と建設コストの推移

このような各段階と施工費および調査試験費との関係を示すと図3-1-6のようになる。調査試験費が倍増しているものの、それに比べはるかに多額の施工費が削減できるので、トータルコストも減少することになる。

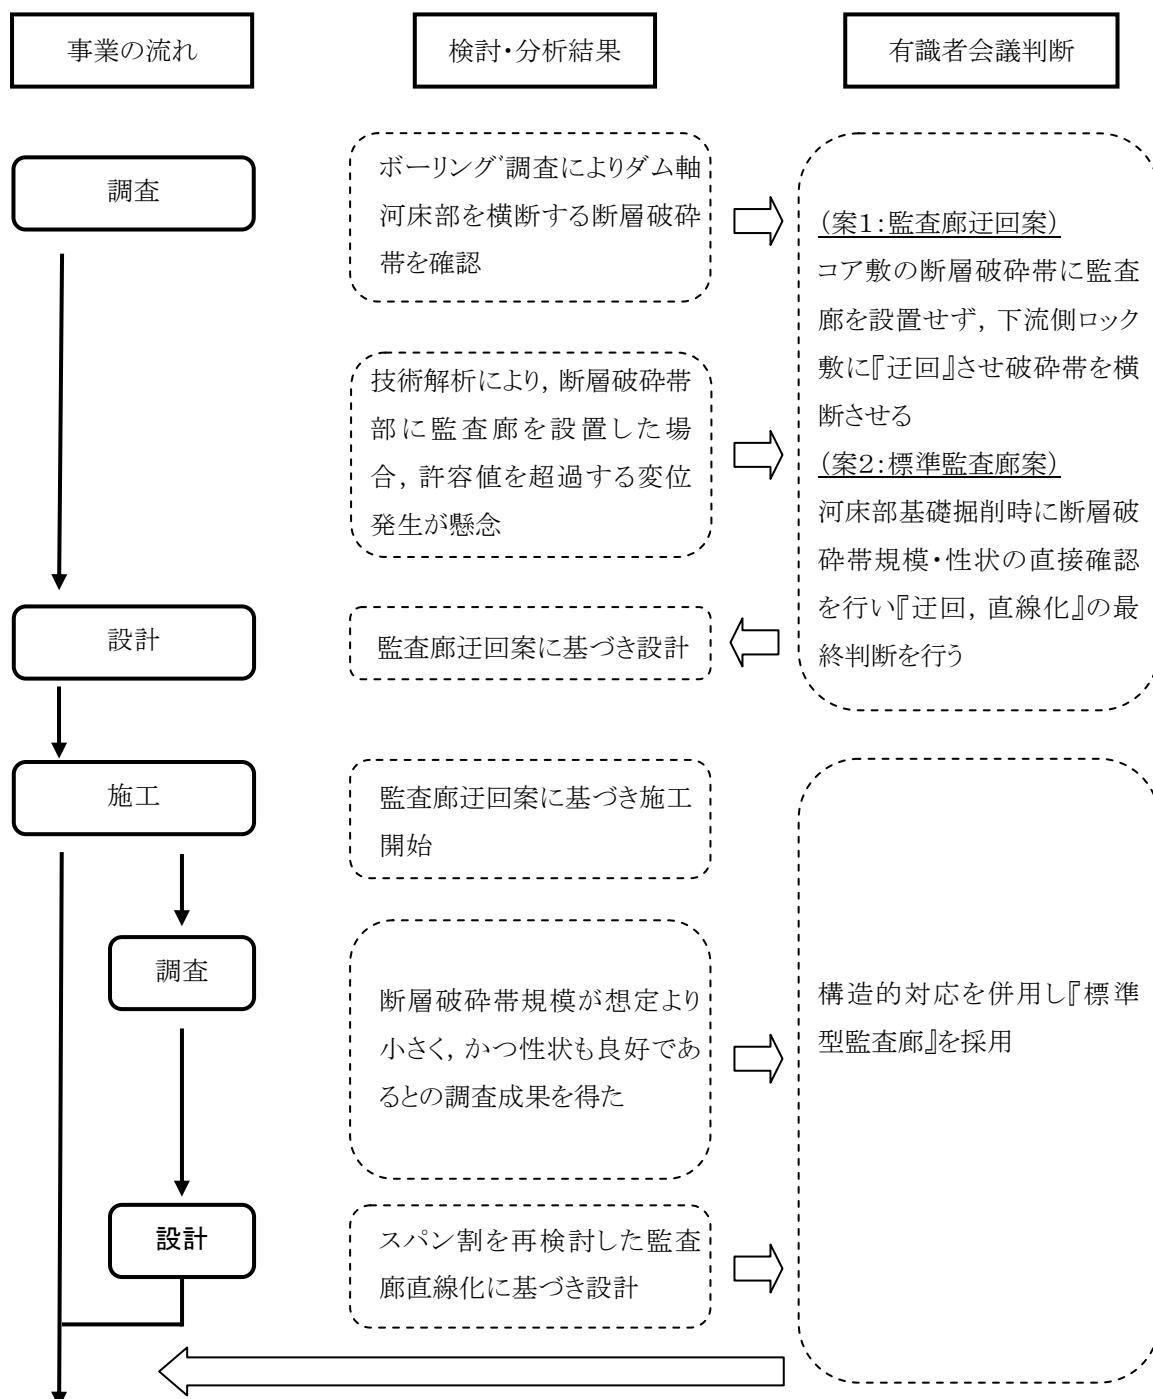
図 3-2-1 事例分析のシナリオ

当該「ダム事業」は、当初、図 3-2-1 に示すように、踏査およびボーリング調査にて確認された河床部断層への対応として「監査廊迂回（下流側ロックゾーンへの迂回）」方針がとられた。ただし、下記①～③の現状評価内容や将来的課題にも慎重に対応する必要があり、迂回か直線化の最終判断をダム敷設削時における断層の直接確認による地質性状評価結果に求めることとした。結果として、監査廊はスパン割りなどの構造物対策を行うことにより直線化に戻すことが可能と最終判断したものである。

図 3-2-1 に整理する。

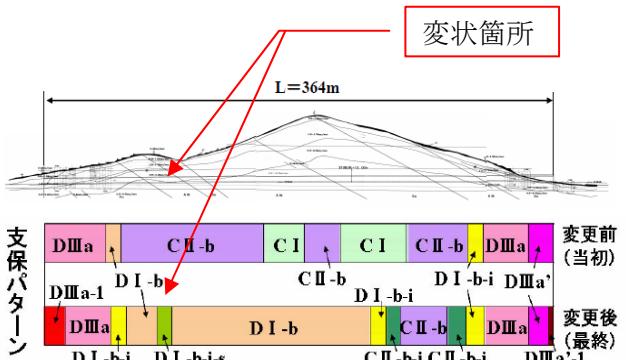
図 3-3-1 トンネル支保パターン変更実績
楠本 (2007)

- ・変状発生区間には断層ガウジを伴う破碎帯が発達しており、その上盤側に透水性の高い砂岩が分布していた。
- ・図3-3-1に示すように、結果的にCパターンからDパターンへの変更は砂泥互層部分だけで発生しており、変形しやすい砂泥互層に対する評価が甘かった。

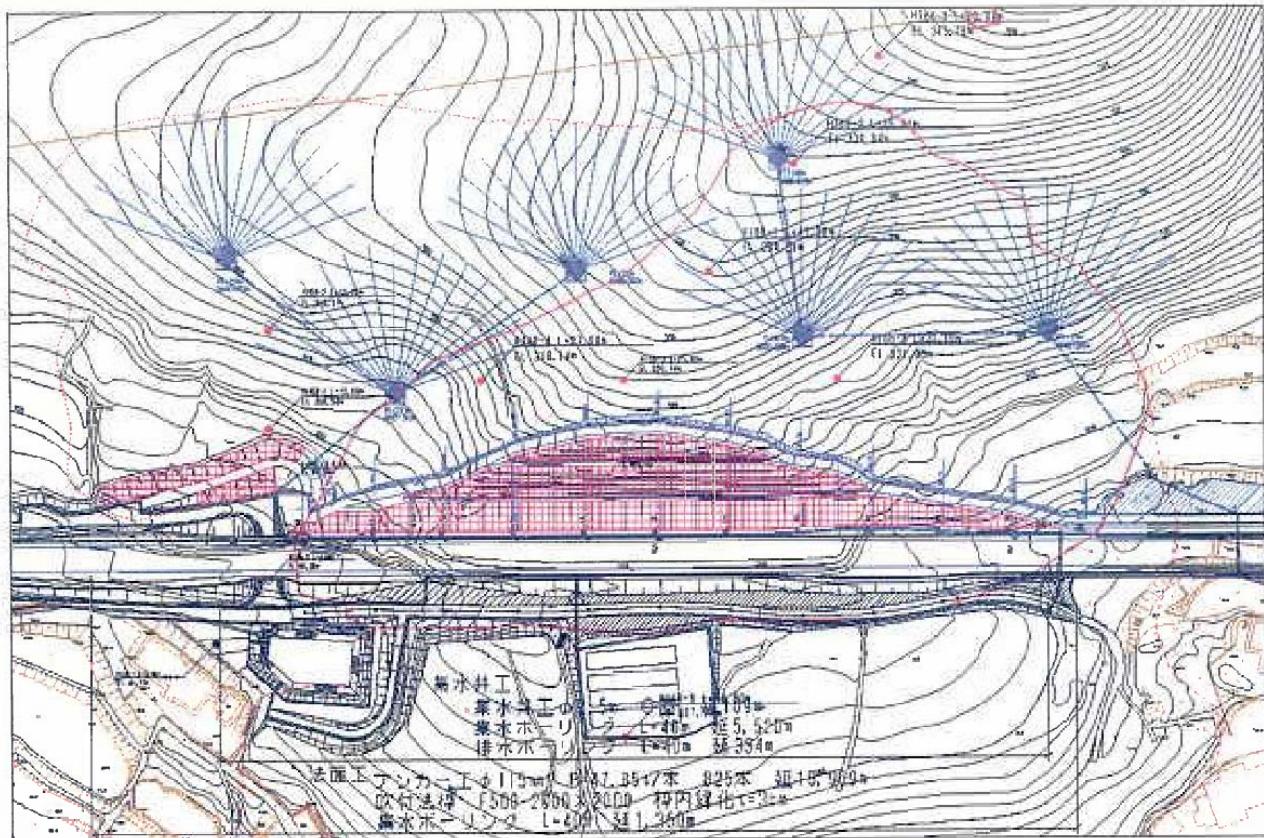
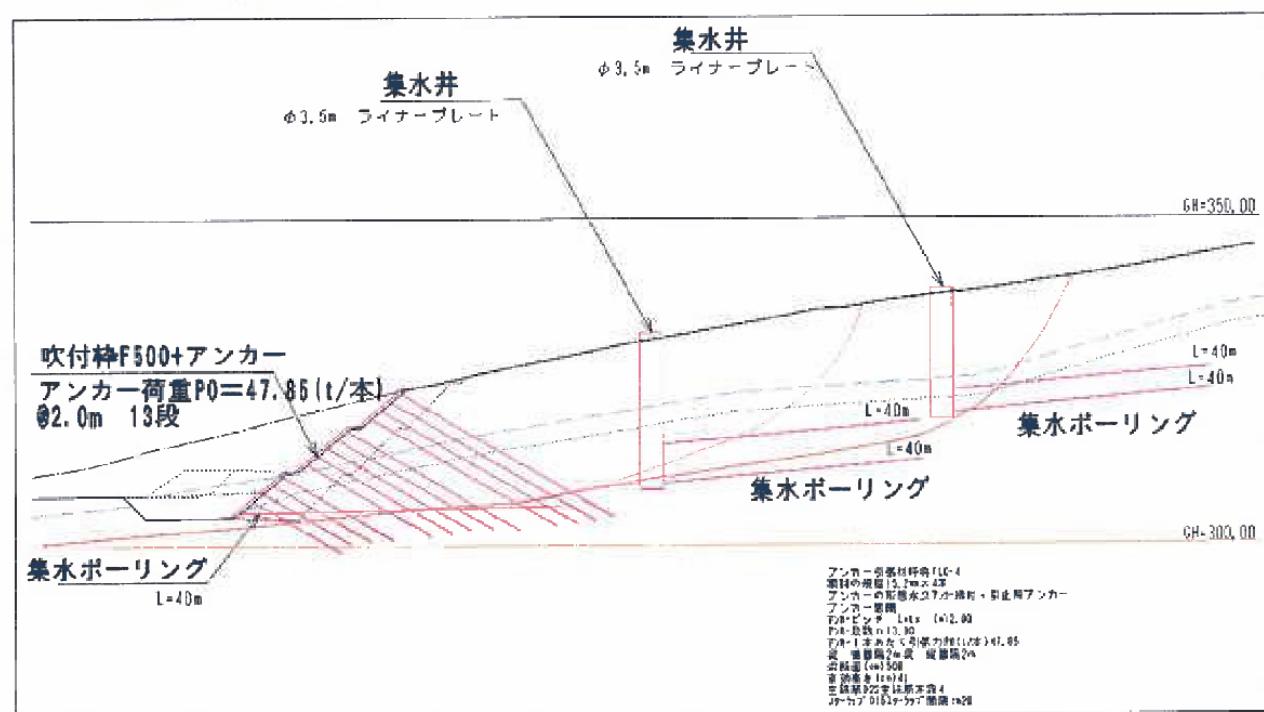
図 3-6-1 対策工平面図、断面図

以上のように変位発生は本掘削が誘因となった可能性が高いと考えられたことから、急遽追加調査を行うとともに、地すべり機構の把握及び対策工の検討を行つた。その結果を踏まえて対策工事を行い、その後に所定の計画深度までの切土掘削を行つた。その後は変位の進行は見られず、安定した状態にあることが確認されている。

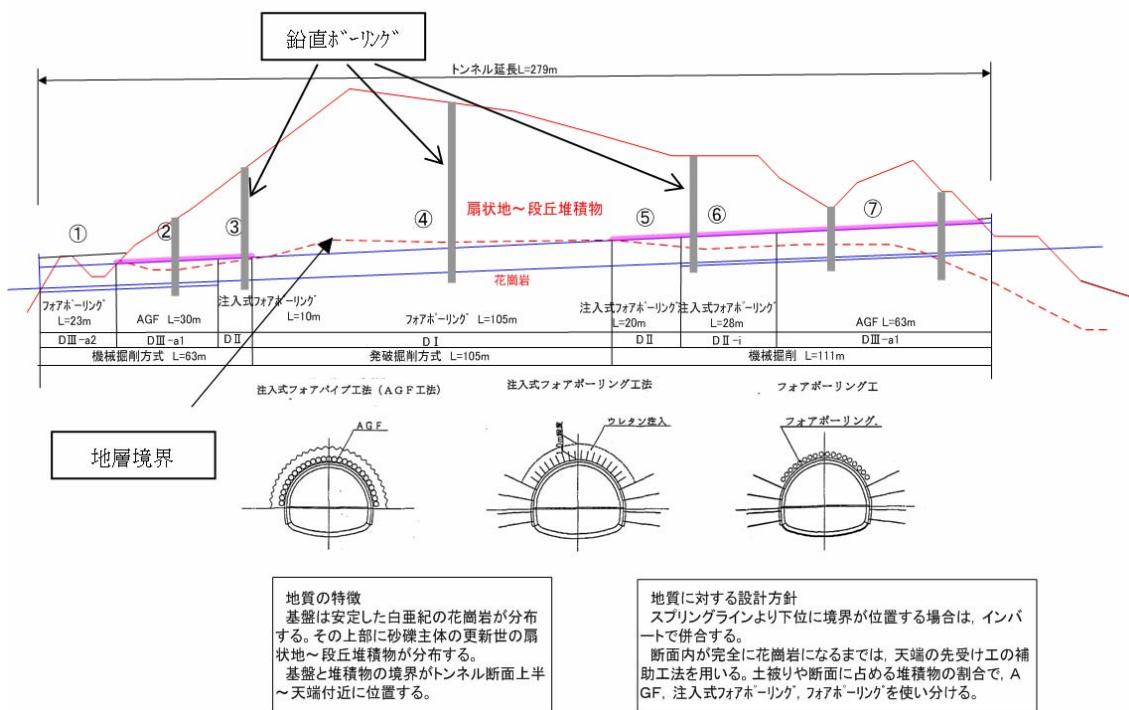
図 3-7-1 トンネル断面模式図

本トンネルは、県発注の山岳部に計画された全長 279m の道路トンネルである(図 3-7-1)。周辺の地質情報や事前の地表地質踏査により、トンネル断面が土砂堆積層と基盤岩の境界付近を通過することが想定された。担当した地質技術者は、計画地に適合した地質調査を提案し地質断面の精度を向上させると共に、調査と設計における問題点を抽出し、トンネル施工段階のプロセスマネジメントとして、発注者、施工者、調査設計者による委員会の設置を提案し運営された。施工段階では委員会との連携を図り、地質リスクを回避し計画通りに完工した。

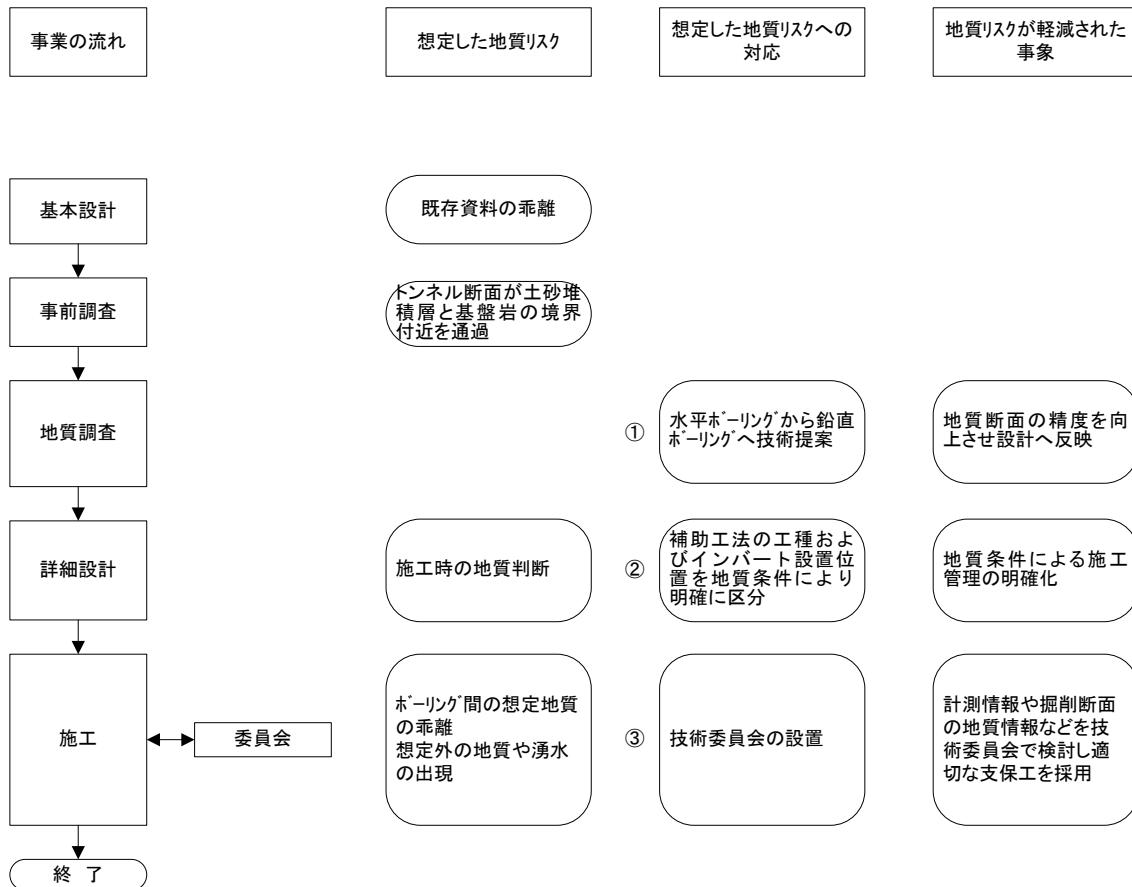
図 3-7-2 本事例における事業の流れと地質リスクの変化

本事例における事業の流れと地質リスクの変化を図 3-7-2 に示すが、リスクマネジメントとしては、以下の 3 段階が考えられる。

- ① 適切な地質調査の実施段階
- ② 地質条件の設計への反映段階
- ③ 不確実な要素を回避するための施工における委員会の設置と運営の段階

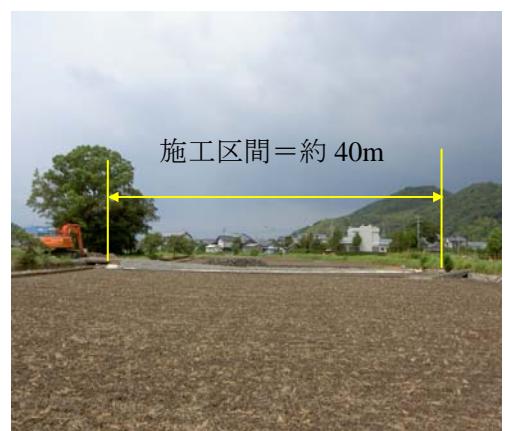
写真 3-8-2 調査地全景 (旧河道)

当地質リスクが発生した工事箇所は、計画路線が伊達野川（現在、幅 2.5m の 3 面張りコンクリート農業用水路）の旧河道区間を渡る約 40m のボックスカルバート施工区間である。当調査地の施工前の土地利用状況としては、耕作地として水田に利用されていた場所である（写真 3-8-1、図 3-8-1、写真 3-8-2）。

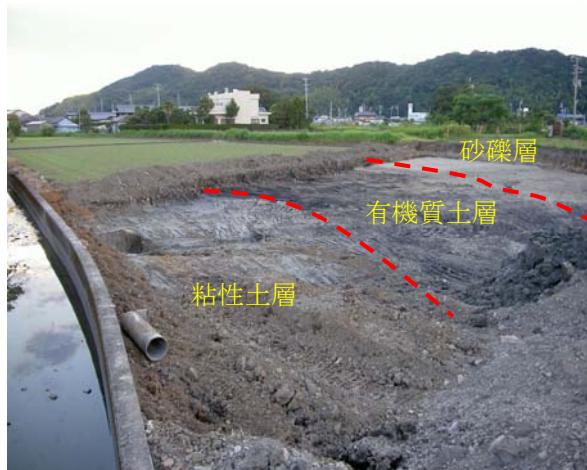
写真3-8-3 軟弱地盤の分布状況

調査の結果、軟弱層は、表土層（耕作土）GL-0.5m以深で旧河道の北端部（右岸側）を除く、ほぼ全域に分布し、左岸側に灰褐色～青灰色の砂質シルトがGL-2m程度まで、中央から右岸側かけて黒色～暗褐色の有機質土がGL-1.5m程度まで分布し、その下位に礫混じり砂層、砂礫層と続くと推定される（写真3-8-3、写真3-8-4、図3-8-3）。

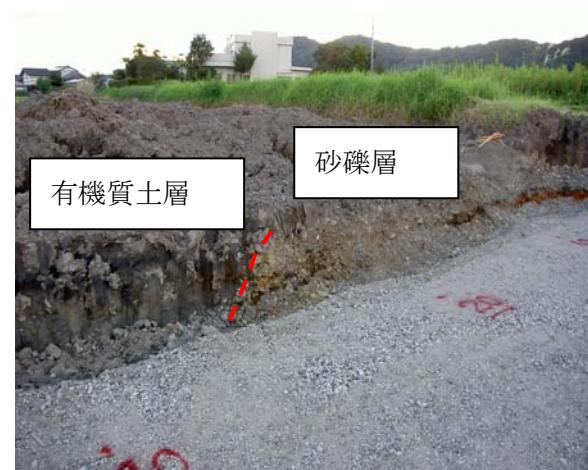
写真3-8-4 地質境界線

当初調査での調査ボーリングで、旧河道内の終点側の低地部で実施しているのにも関わらず、軟弱地盤が把握できなかった原因として、ボーリング地点の約4m南側で軟弱層と砂礫層との境界面が約60°の急勾配で変化しており、このわずかな調査位置のずれで、軟弱層を確認できなかったといえる。
